Asbestinventarisatetest

Achterstraat 26, 3080 Tervuren

Attestnummer : 20240222-000201.000

Uitgegeven op : 22.02.2024

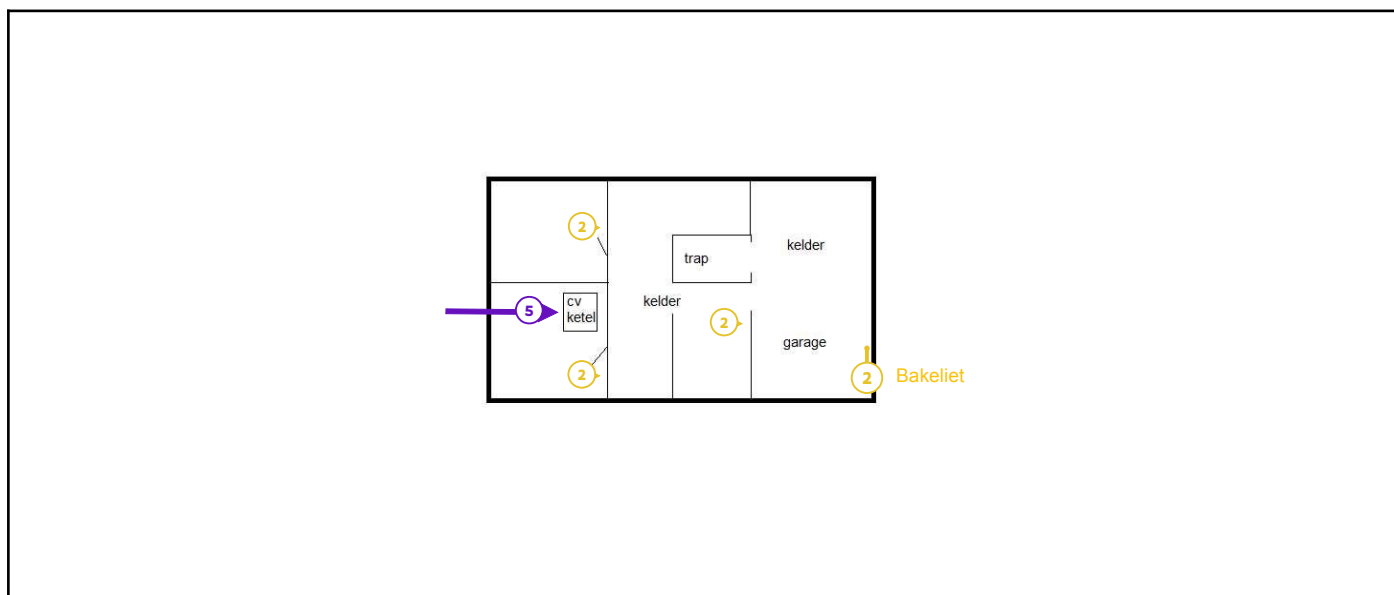
Plan 1.1: Schets woning -1

Beschrijving	Type	Actie
2. bakeliet elektrische instalatie kelder	Asbestmateriaal	Zorgvuldig beheren
5. cv-ketel	Advies	-

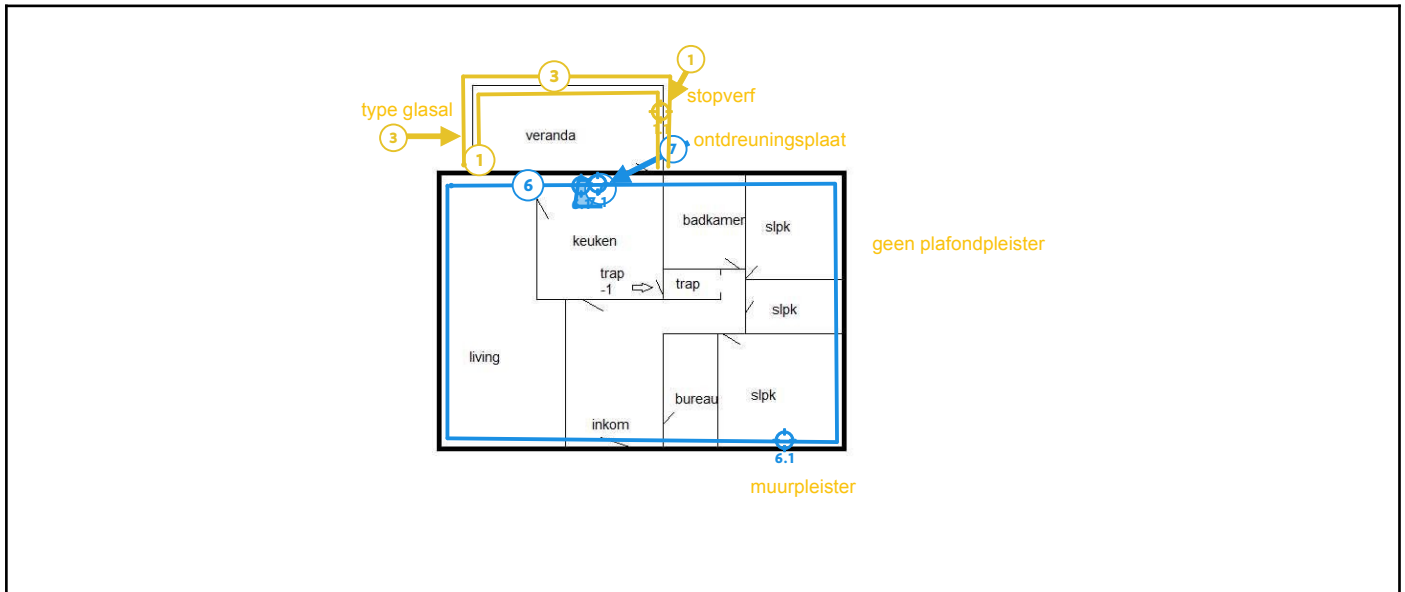
Plan 1.2: Schets woning glv

Beschrijving	Type	Actie
1. stopverf veranda	Asbestmateriaal	Zorgvuldig beheren
1.1 Code: 004	Puntmonster	-
3. platen type glasal	Asbestmateriaal	Zorgvuldig beheren
4. plafondpleister	Advies	-
6. muurpleister	Geen asbest	-
6.1 Code: 001	Mengmonster	-
7. ontdeuningsplaat	Geen asbest	-
7.1 Code: 002	Puntmonster	-

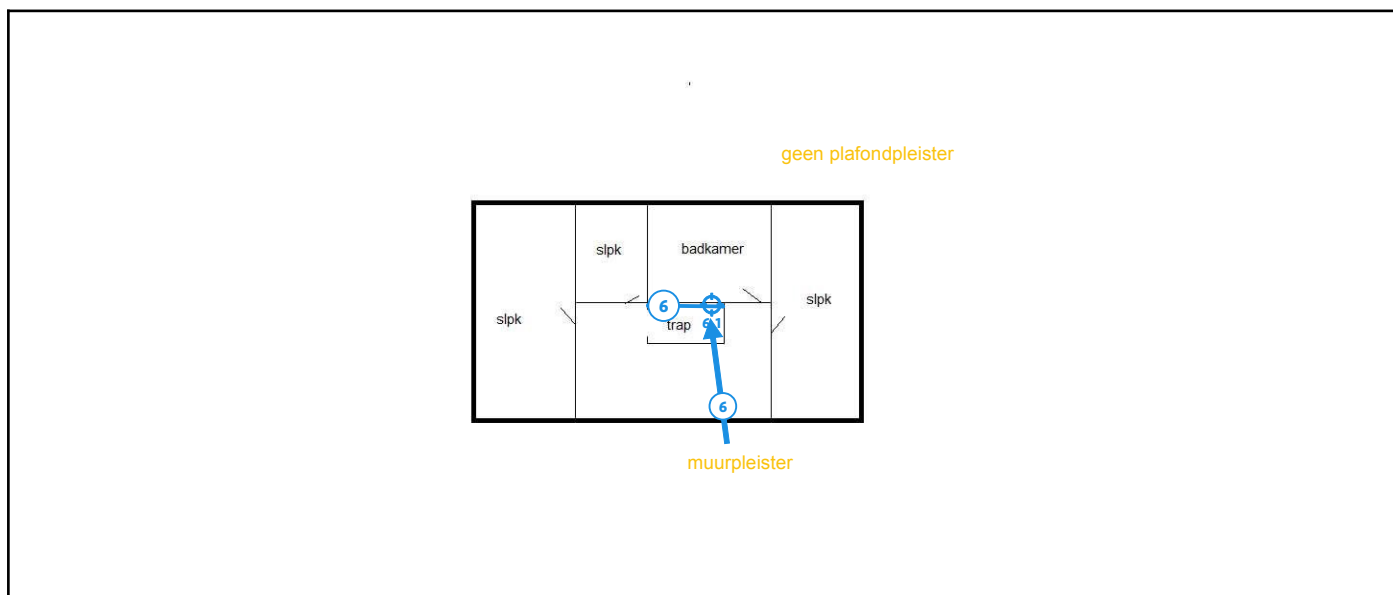
Plan 1.3: Schets woning +1

Beschrijving	Type	Actie
4. plafondpleister	Advies	-
6. muurpleister	Geen asbest	-
6.1 Code: 001	Mengmonster	-

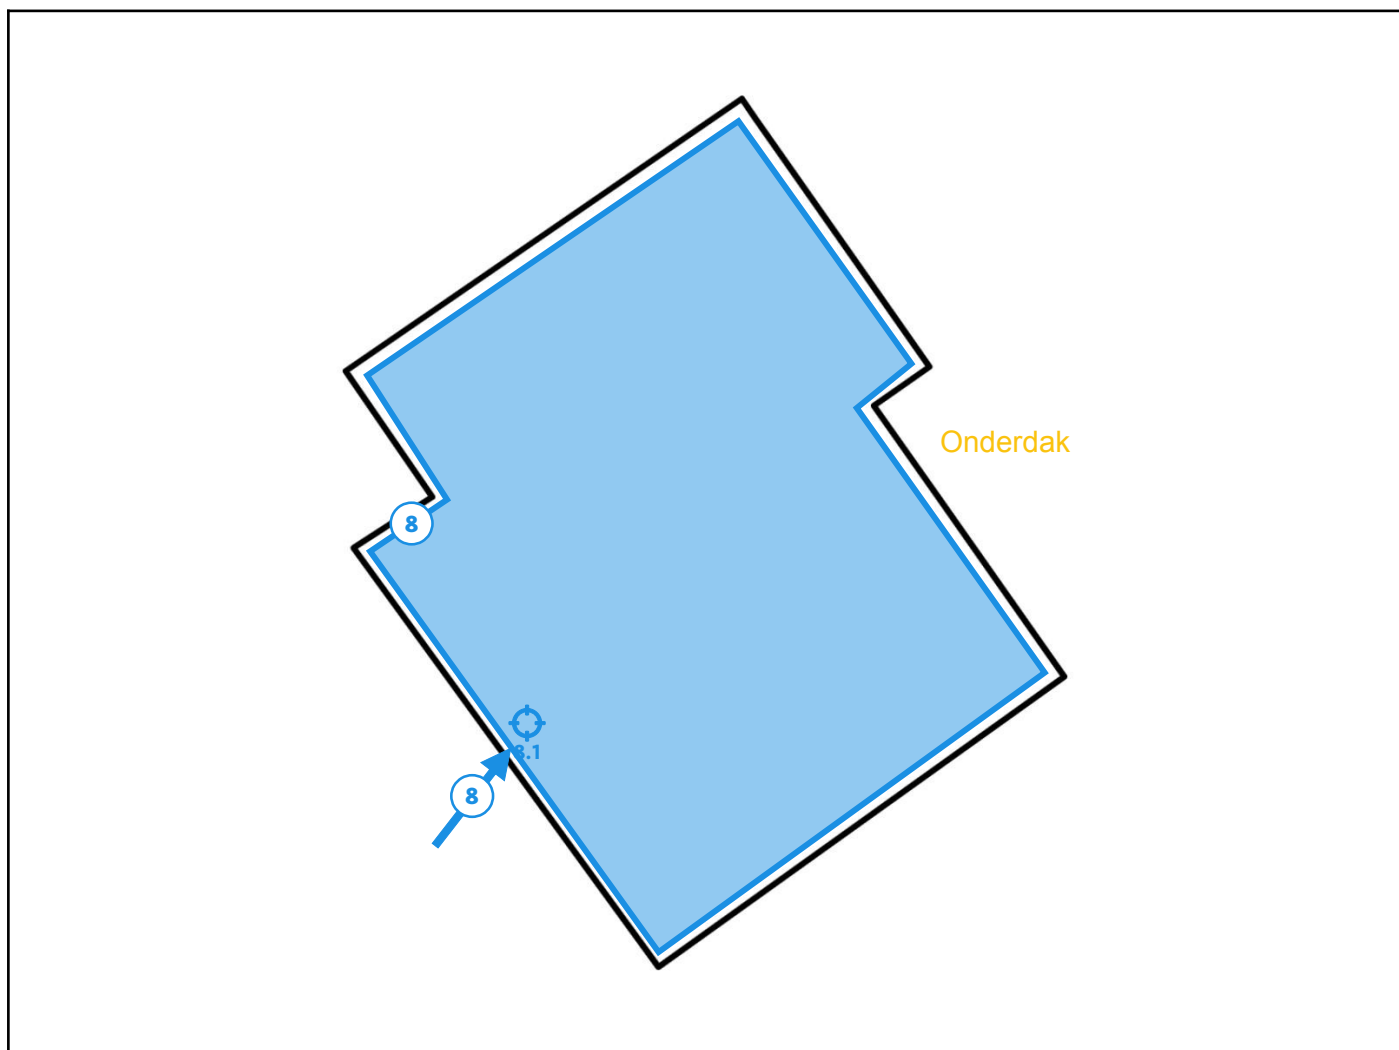
Plan 1.4: Woning plan

Beschrijving	Type	Actie
8. onderdak	Geen asbest	-
8.1 Code: 003	Puntmonster	-

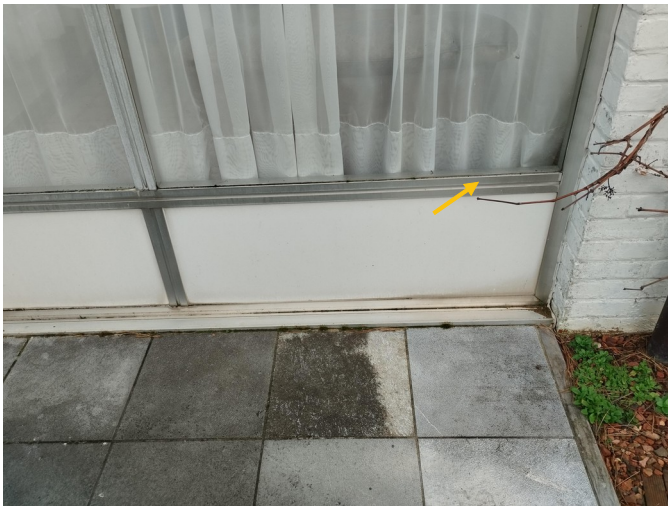
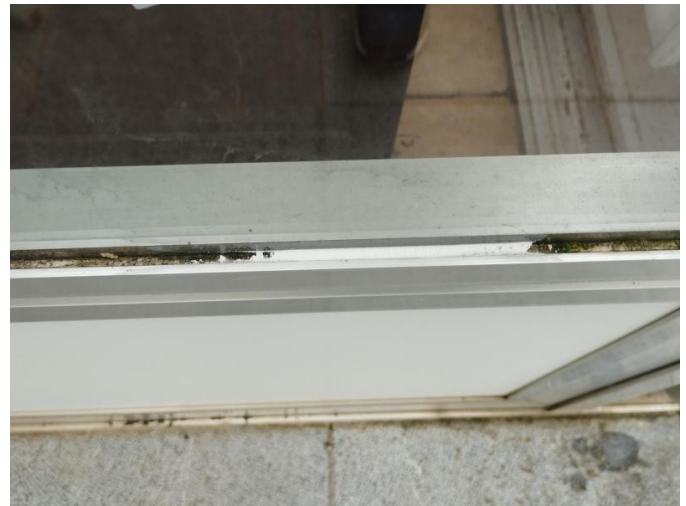
Het asbestmateriaal valt onder de mijlpaal van 2040.

Eindbeoordeling materiaalrisico	Laag materiaalrisico en/of verlaagde kans op vezelvrijgave
---------------------------------	--

Gebondenheid	Categorie 1: hechtgebonden in oorsprong
Asbestsoort (vezeltype)	Alleen chrysotiel
Asbestconcentratie	Laag (< 50%)
Afschermingsgraad van het gehele materiaal	Geheel of deels (ook) vrij aan de binnenlucht
Toestand van het materiaal	Licht beschadigd, licht verweerd. Intact materiaal type Pical – asbestboard of categorie III 'gebondenheid'

#	Type	Referentie	Resultaat
1.1	Puntmonster	004	Chrysotiel

Beschrijving	stopverf veranda
Omgeving	Grenst aan binnen- en buitenlucht
Primaire drager	Wandopening verticaal (raam, deur, ...)
Asbestmateriaal	In-situ afwerkingslagen - Pasta, stopverf, voegsel, stopsel, vulsel, mastiek, kitten, ...
Bindmiddel van asbestmateriaal	Kitten, mastiek, pasta
Gebondenheid op basis van bindmiddel	Hecht
Hoeveelheid (gewicht - aantal)	• 2,00 kg - 1 stuk

Totaal gewicht	2,00 kg
Eenvoudig bereikbaar	Ja
Bevestigingswijze	<ul style="list-style-type: none"> • Verlijmd, ingegoten, versmeerd
Identificatiemethode	Vaststelling met monsternamen
Destructieve handeling voor identificatie	Nee
Opmerking	<p>+/-60 lm. Enkel stopverf thv het aluminium raamstructuur van de veranda.</p> <p>Het gewicht en lm is een berekende schatting. Er worden geen rechten verleend aan deze oppervlaktes. De dikte is een schatting die voorkomt uit de monsterplaatsen en is daarom niet altijd representatief.</p>

- Zorg voor een veilig beheer. Vermijd het beschadigen van het asbestmateriaal. Controleer de toestand jaarlijks op wijzigingen.

- Eenvoudige handelingen: enkel door erkend asbestverwijderaar
De saneerder motiveert de verwijderingsmethode in het werkplan. Verwijdering met puntafzuiging dmv een stofzuiger met absoluut filter of methode inslijpen baksteen . Oud raamwerk word gerecycleerd , er mogen geen restanten aan het raamwerk achter blijven. Zie ook link Zie <https://ovam.vlaanderen.be/wie-mag-wat-verwijderen>

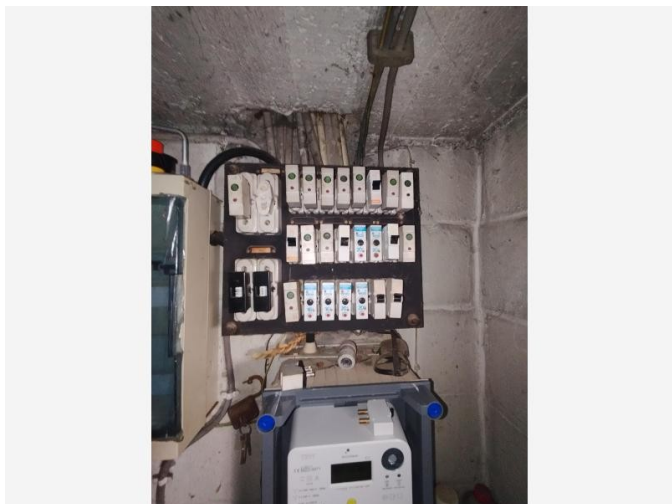
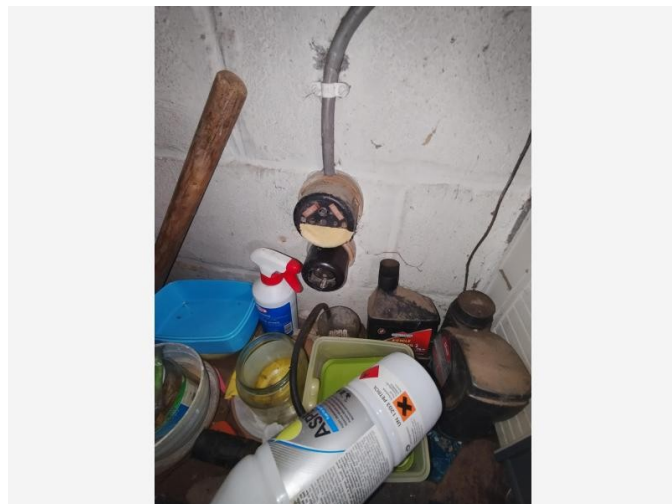
Het asbestmateriaal valt onder de mijlpaal van 2040.

Eindbeoordeling materiaalrisico	Laag materiaalrisico en/of verlaagde kans op vezelvrijgave
---------------------------------	--

Gebondenheid	Categorie 1: hechtgebonden in oorsprong
Asbestsoort (vezeltype)	Crocidoliet aanwezig
Asbestconcentratie	Laag (< 50%)
Afschermingsgraad van het gehele materiaal	Geheel of deels (ook) vrij aan de binnenlucht
Toestand van het materiaal	Onbeschadigd, niet verweerd

Beschrijving	bakeliet elektrische instalatie kelder
Omgeving	Binnen
Primaire drager	Communicatie en elektrische infrastructuur en uitrusting
Asbestmateriaal	Plaat, paneel, tablet - Type Bakeliet
Bindmiddel van asbestmateriaal	Kunststof of -hars
Gebondenheid op basis van bindmiddel	Hecht
Hoeveelheid (oppervlakte - dikte - aantal)	• 0,30 m ² - 1,00 cm - 1 stuk
Totaal volume	0,003 m ³
Eenvoudig bereikbaar	Ja
Bevestigingswijze	• Geschroefd

Identificatiemethode	Vaststelling zonder monstername
Destructieve handeling voor identificatie	Nee
Opmerking	<p>Verspreid in de kelder/garage. Schakelaars, stopcontacten en verdeelkast.</p> <p>Het is moeilijk te bepalen of de bakeliettoepassingen in de woning ook effectief asbesthoudend zijn (het kan ook gaan om de asbestvrije variant).</p> <p>Er werd geen monster genomen owv beschadiging aan een elektrisch gerelateerde toepassing, extra controle bij verwijdering van het verdacht materiaal. Vermoedelijk zullen de toepassingen verwijderd worden bij aanpassing van het elektriciteitsnetwerk.</p>

- Verwijder dit asbestmateriaal zo snel mogelijk. Volg de toestand goed op.
- Voer bijkomende staalname(s) uit.

- Eenvoudige handelingen: mag via doe-het-zelf of door werknemer(s) met opleidingsattest eenvoudige handelingen
Schakelaars, stopcontacten en andere gelijkaardige toepassingen kunnen eenvoudig losgeschroefd worden --> EH doe-het-zelf. Afgesloten of verzegelde kast --> EH opgeleid techniek personeel 8u basisopleiding asbest. Zie ook link <https://ovam.vlaanderen.be/wie-mag-wat-verwijderen>

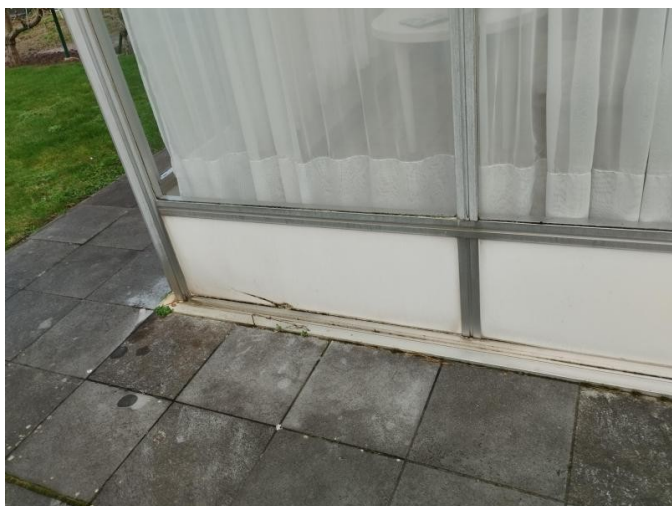
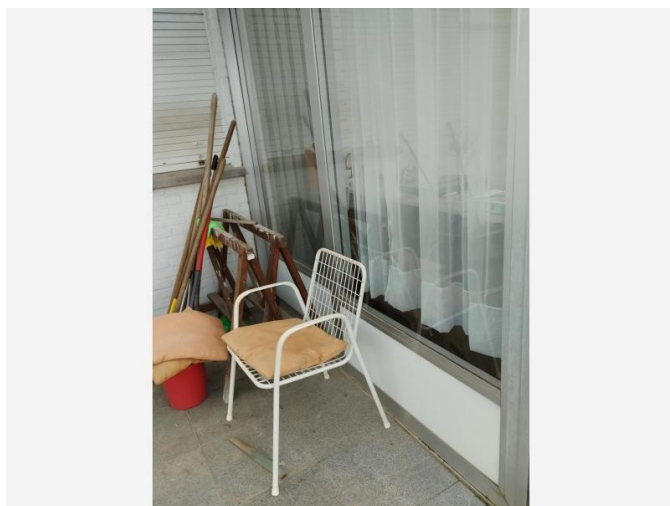
Het asbestmateriaal valt onder de mijlpaal van 2040.

Eindbeoordeling materiaalrisico	Laag materiaalrisico en/of verlaagde kans op vezelvrijgave
---------------------------------	--

Gebondenheid	Categorie 1: hechtgebonden in oorsprong
Asbestsoort (vezeltype)	Crocidoliet aanwezig
Asbestconcentratie	Laag (< 50%)
Afschermingsgraad van het gehele materiaal	Geheel of deels (ook) vrij aan de binnenlucht
Toestand van het materiaal	Onbeschadigd, niet verweerd

Beschrijving	platen type glasal
Omgeving	Grenst aan binnen- en buitenlucht
Primaire drager	Wandopening verticaal (raam, deur, ...)
Asbestmateriaal	Plaat, paneel, tablet - Geëmailleerd, type Glasal
Bindmiddel van asbestmateriaal	Cement
Gebondenheid op basis van bindmiddel	Hecht
Hoeveelheid (oppervlakte - dikte - aantal)	• 5,00 m ² - 1,00 cm - 1 stuk
Totaal volume	0,05 m ³
Eenvoudig bereikbaar	Ja

Bevestigingswijze	• Geklemd
Identificatiemethode	Vaststelling zonder monstername
Destructieve handeling voor identificatie	Nee
Opmerking	10 paten type glasal thv de veranda. (0,5m ²).

- Zorg voor een veilig beheer. Vermijd het beschadigen van het asbestmateriaal. Controleer de toestand jaarlijks op wijzigingen.
- Voer bijkomende staalname(s) uit.

- Eenvoudige handelingen: mag via doe-het-zelf of door werknemer(s) met opleidingsattest eenvoudige handelingen EH opgeleid personeel 8 u basis. Bij vervangen van de ramen kunnen de panelen mee verwijderd worden door de plaatsers van nieuw raamwerk. Alle werknemer(s) moeten wel beschikken over een opleidingsattest eenvoudige handelingen 8u. Raam/deur kader stofvrij maken dmv puntafzuiging met een hepa stofzuiger.

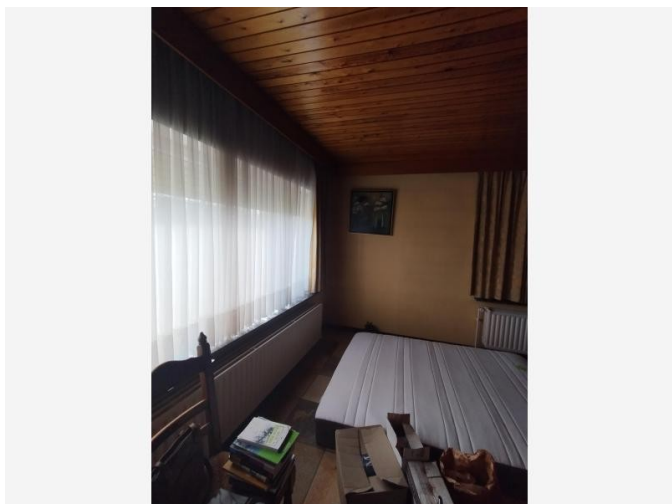
Vrije foto

Alle plafonds zijn afgewerkt met valse plafonds in plaatmateriaal (houten latten en gyproc). Het is niet duidelijk of er pleisterwerk aanwezig is achter deze valse plafonds, het is aangewezen om bijkomend onderzoek uit te voeren bij werken.

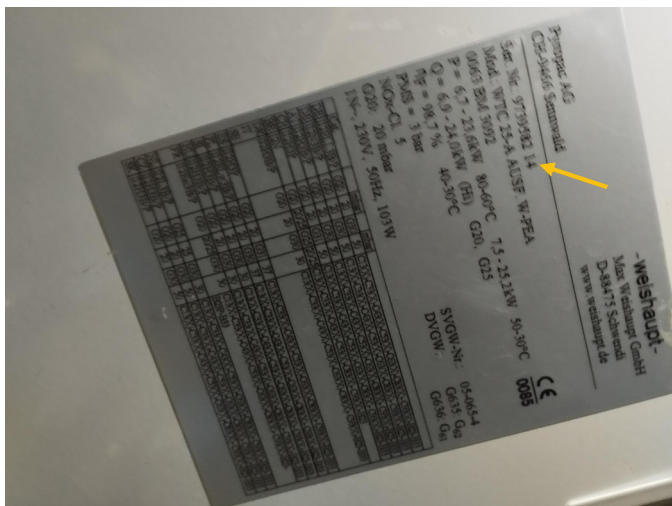
Vrije foto

Bouwjaar 2014.

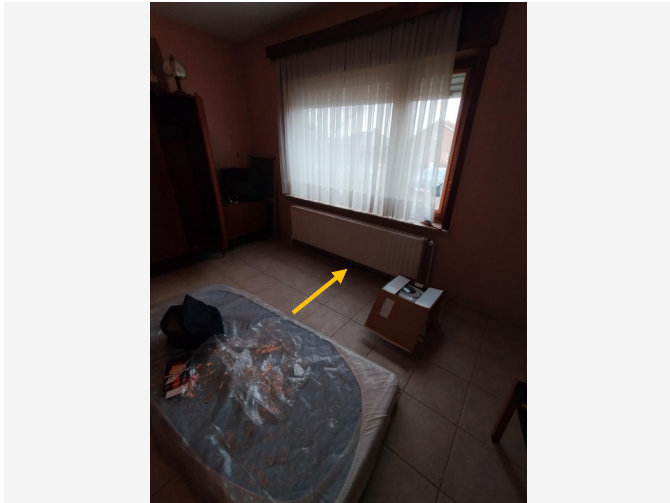
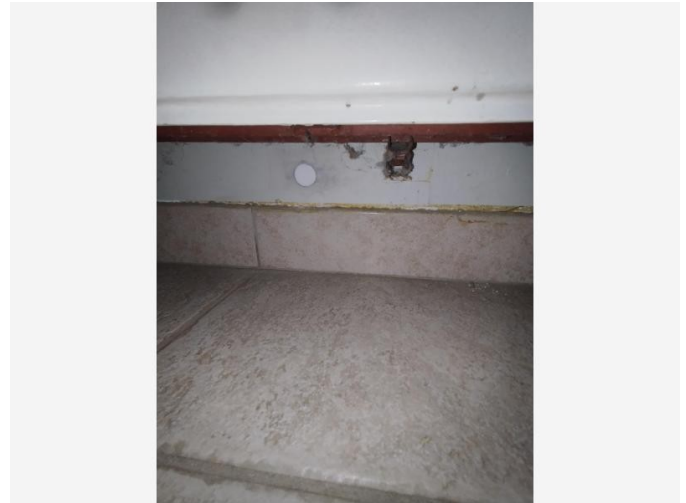
Geen asbest

#	Type	Referentie	Resultaat
6.1	Mengmonster	001	Geen asbest

Beschrijving	muurpleister
Omgeving	Binnen
Primaire drager	Binnenwand

Bindmiddel van materiaal	Gips - kalk
Gebondenheid op basis van bindmiddel	Niet-hechtgebonden
Hoeveelheid (oppervlakte - dikte - aantal)	• 230,00 m ² - 1,00 cm - 1 stuk
Totaal volume	2,30 m ³
Identificatiemethode	Vaststelling met monstername
Destructieve handeling voor identificatie	Nee
Opmerking	<p>Volgens het inspectieprotocol is een monstername van het pleisterwerk verplicht om dit te identificeren als niet-asbesthoudend.</p> <p>Locatie staalnames: individuele ruimte: slpk +1 / natte ruimte: euken / stookplaats: kelder, geen pleisterwerk / traphal: +1</p> <p>De vermelde oppervlaktes en volumes betreffen een beredeneerde schatting. Er worden geen rechten verleend aan deze oppervlaktes/volumes. De dikte is een schatting die voorkomt uit de monsterplaatsen en is daarom niet altijd representatief.</p>

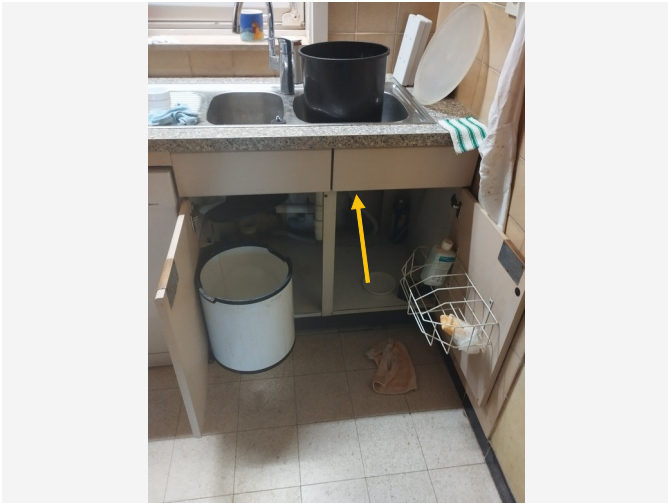
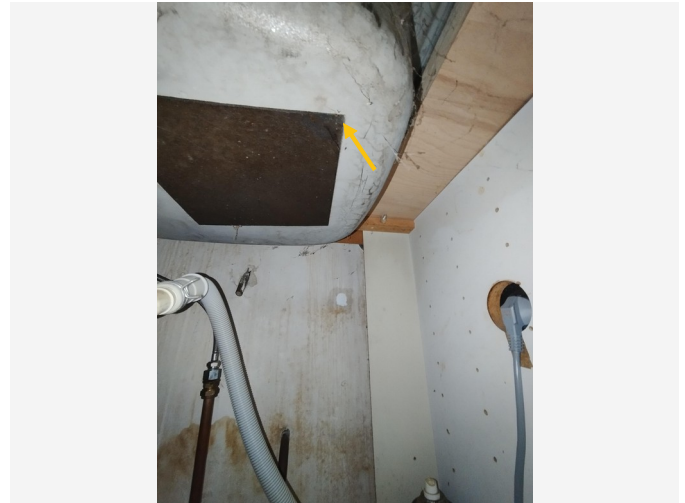
Geen asbest

#	Type	Referentie	Resultaat
7.1	Puntmonster	002	Geen asbest

Beschrijving	ontdreuningsplaat
Omgeving	Binnen
Primaire drager	Sanitaire infrastructuur en uitrusting (toe- en afvoer)
Bindmiddel van materiaal	Bitumen (roofing, teer, asfalt)

Gebondenheid op basis van bindmiddel	Hecht
Hoeveelheid (gewicht - aantal)	• 0,20 kg - 1 stuk
Totaal gewicht	0,20 kg
Identificatiemethode	Vaststelling met monstername
Destructieve handeling voor identificatie	Nee
Opmerking	25cm x 25cm.

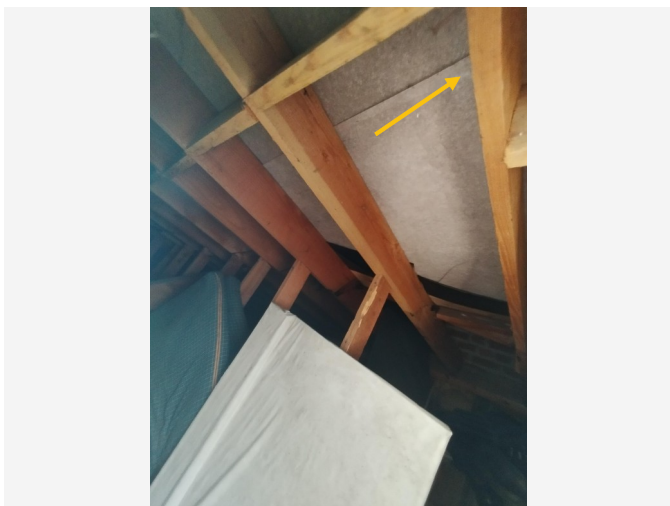
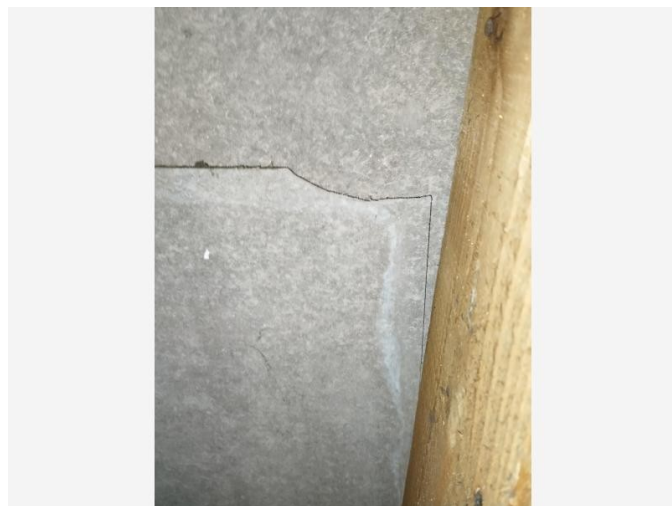
Geen asbest

#	Type	Referentie	Resultaat
8.1	Puntmonster	003	Geen asbest

Beschrijving	onderdak
Omgeving	Binnen
Primaire drager	Schuin dak
Bindmiddel van materiaal	Cement

Gebondenheid op basis van bindmiddel	Hecht
Hoeveelheid (oppervlakte - dikte - aantal)	• 300,00 m ² - 1,00 cm - 1 stuk
Totaal volume	3,00 m ³
Identificatiemethode	Vaststelling met monstername
Destructieve handeling voor identificatie	Nee
Opmerking	De vermelde oppervlaktes en volumes betreffen een beredeneerde schatting. Er worden geen rechten verleend aan deze oppervlaktes/volumes. De dikte is een schatting die voorkomt uit de monsterplaatsen en is daarom niet altijd representatief.
