Asbestinventarisatetest

Boudewijnpark 67, 8980 Zonnebeke

Attestnummer : 20230708-000169.000

Uitgegeven op : 08.07.2023

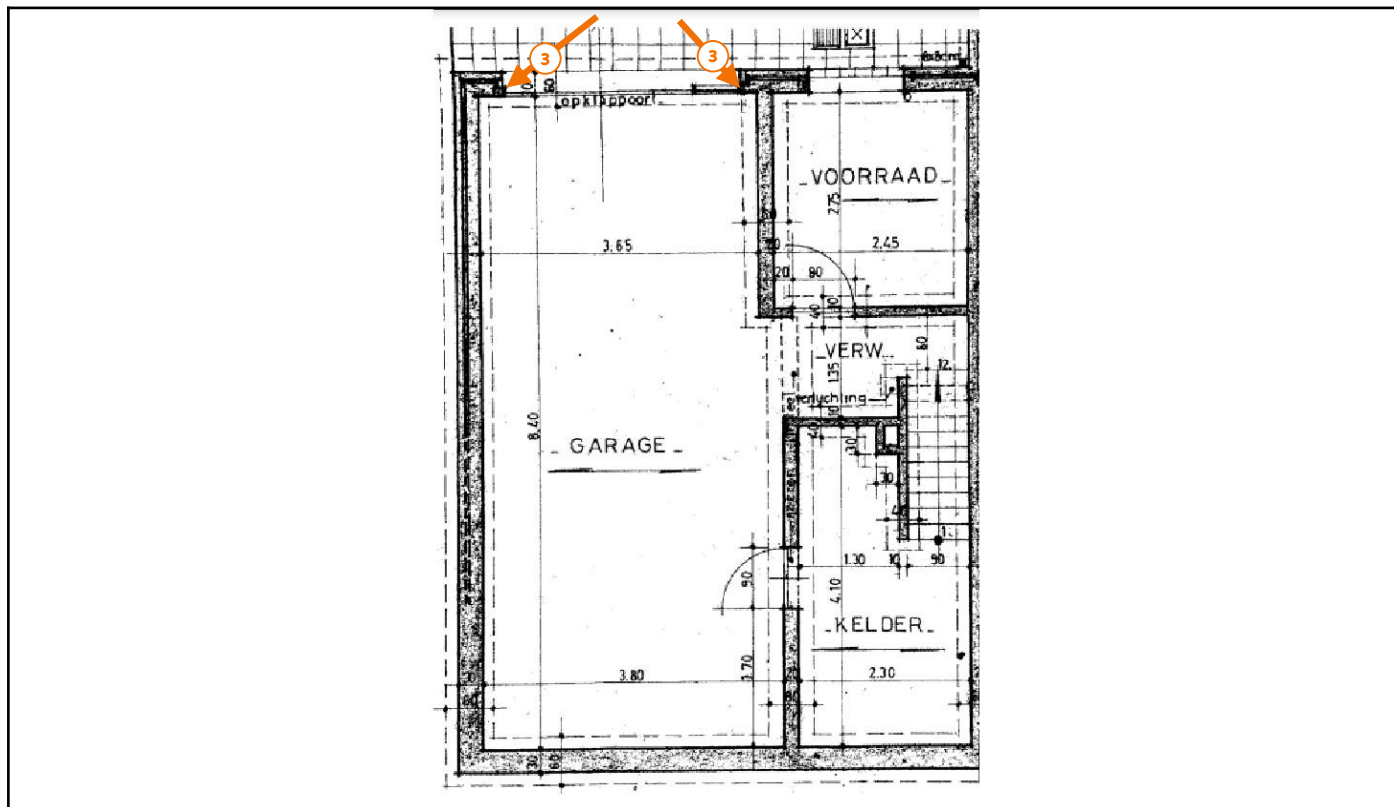
Plan 1.4: mastiek kader gevel kelder

Beschrijving	Type	Actie
3. mastiek kader gevel	Asbestmateriaal	Verwijderen

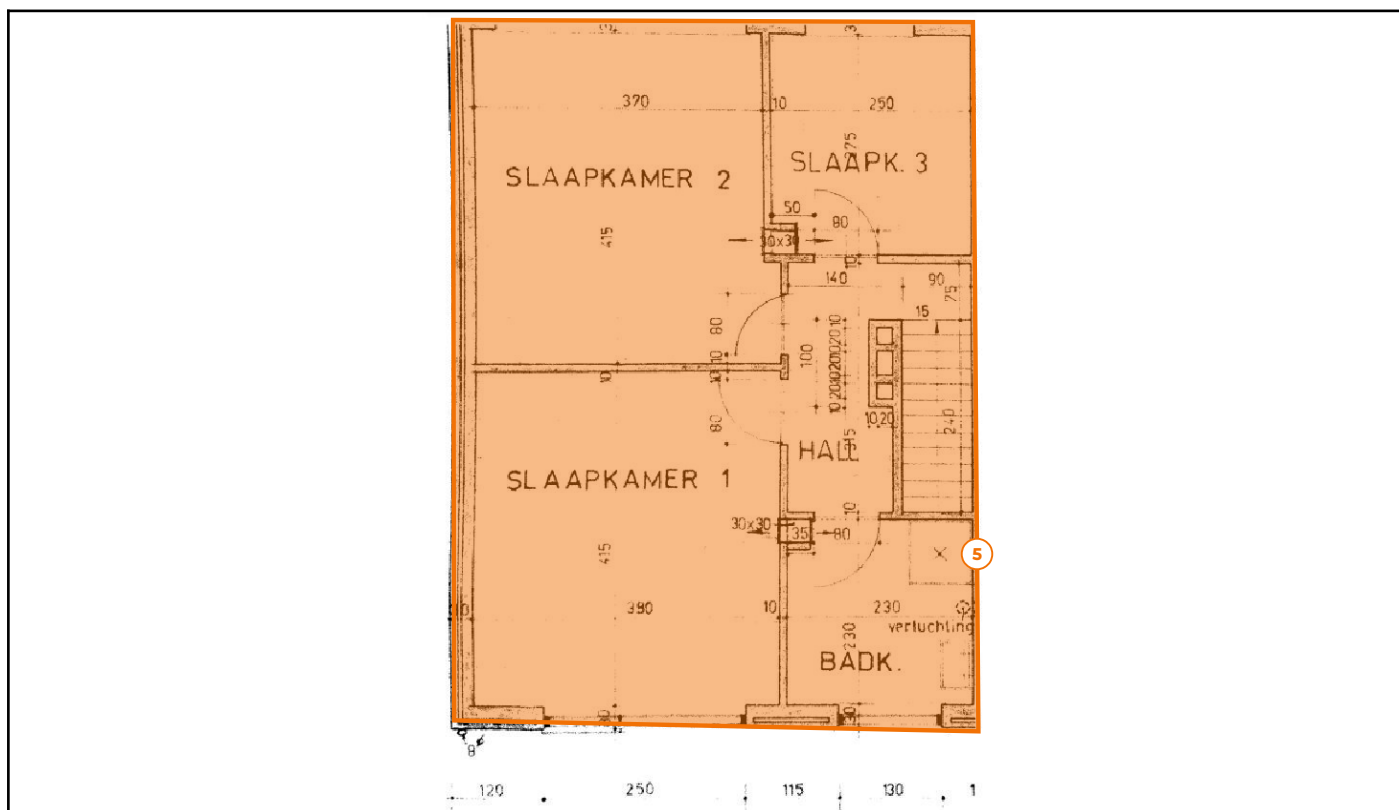
Plan 1.11: Onderdakplaten

Beschrijving	Type	Actie
5. Onderdakplaten	Asbestmateriaal	Maatregelen nemen

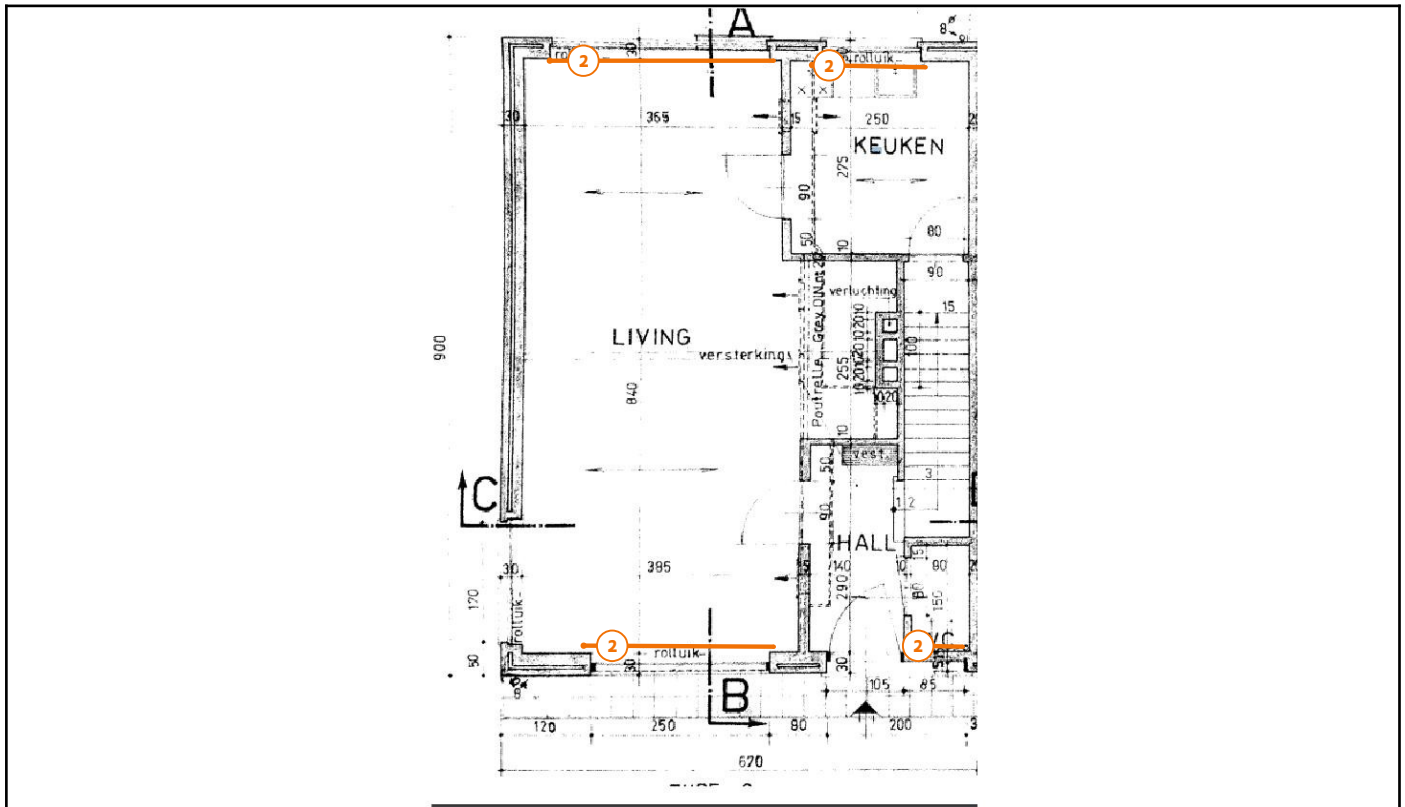
Plan 1.13: venstertabletten gelijkvloers

Beschrijving	Type	Actie
2. venstertabletten	Asbestmateriaal	Verwijderen

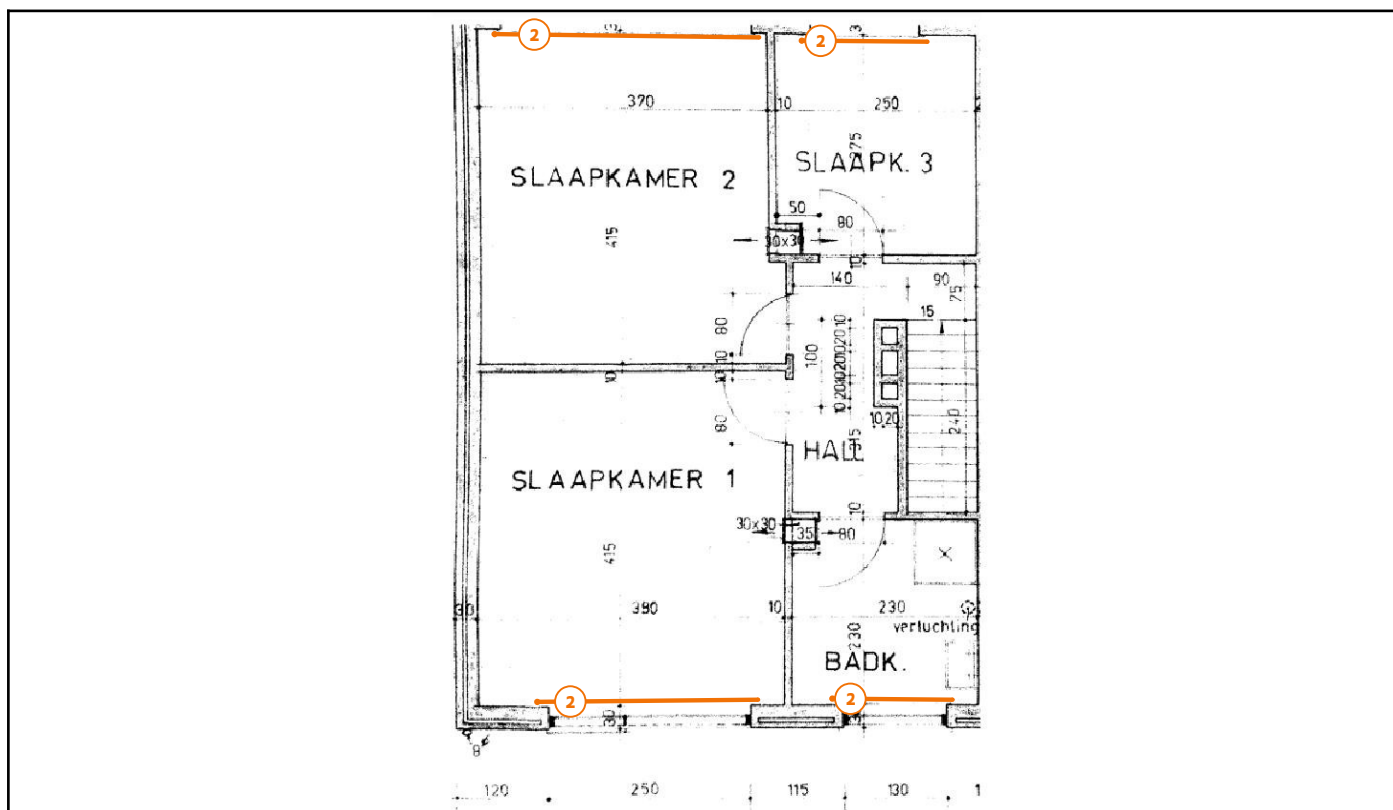
Plan 1.14: venstertabletten verdieping

Beschrijving	Type	Actie
2. venstertabletten	Asbestmateriaal	Verwijderen

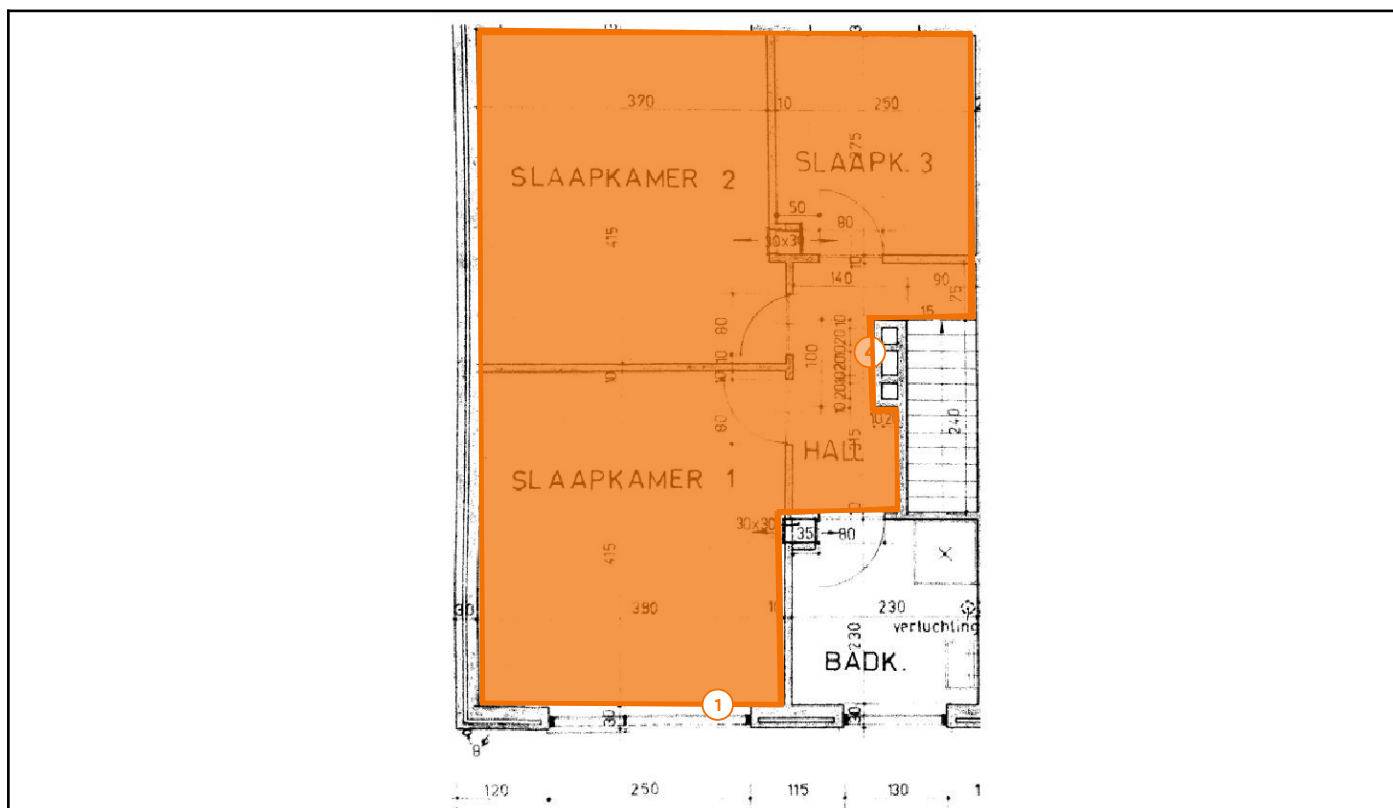
Plan 1.15: vinyltegels +(zwarte lijm) verdieping

Beschrijving	Type	Actie
1. vinyltegel	Asbestmateriaal	Verwijderen
4. zwarte lijm vinyltegels	Asbestmateriaal	Maatregelen nemen

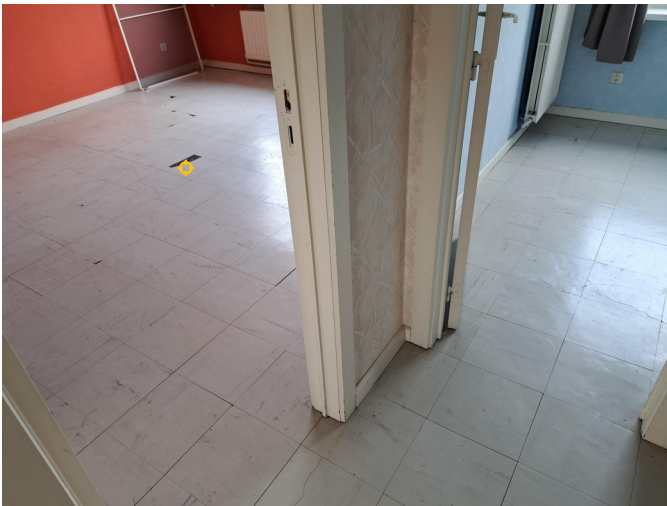
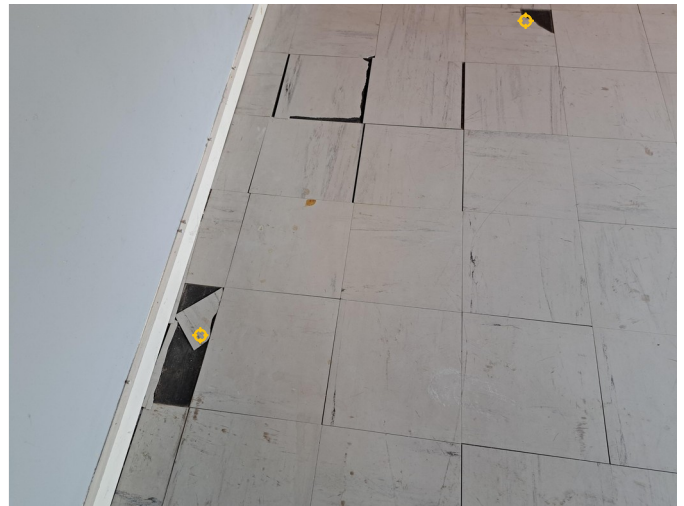
Eindbeoordeling materiaalrisico	Verhoogd materiaalrisico en/of verhoogde kans op vezelvrijgave
---------------------------------	--

Gebondenheid	Categorie 1: hechtgebonden in oorsprong
Asbestsoort (vezeltype)	Alleen chrysotiel
Asbestconcentratie	Laag (< 50%)
Afschermingsgraad van het gehele materiaal	Geheel of deels (ook) vrij aan de binnenlucht
Toestand van het materiaal	Matig beschadigd, matig verweerd

#	Type	Referentie	Resultaat
1.1	Mengmonster	23-112508	Chrysotiel

Beschrijving	vinyltegels
Omgeving	Binnen
Primaire drager	Vloer
Asbestmateriaal	Prefab - afwerking - Tegels
Bindmiddel van asbestmateriaal	Kunststof of -hars
Gebondenheid op basis van bindmiddel	Hecht
Hoeveelheid (oppervlakte - dikte - aantal)	• 45,00 m ² - 0,20 cm - 1 stuk
Totaal volume	0,09 m ³

Verwijderen

- Zorg voor een veilig beheer en verwijder dit asbestmateriaal wanneer het bij werken eenvoudig bereikbaar wordt. Controleer de toestand jaarlijks op wijzigingen.

- Hermetische zone (erkend asbestverwijderaar) uit verwijderen door erkende asbestverwijderaar

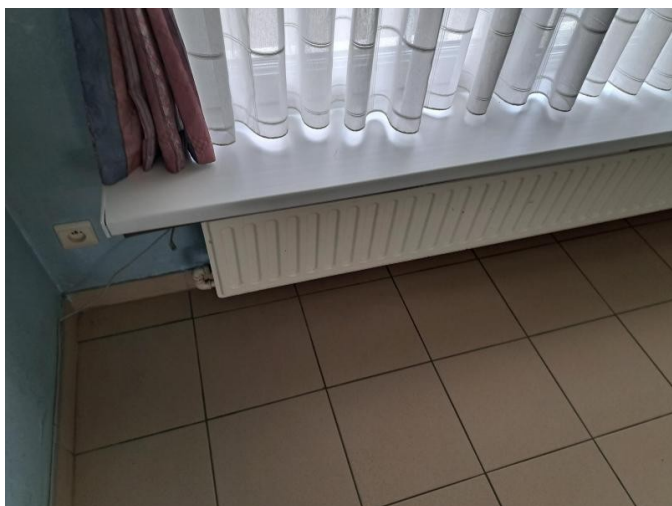
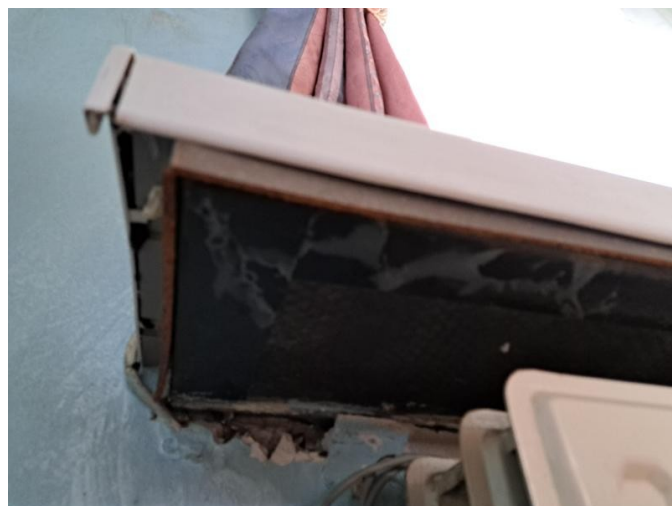
Eindbeoordeling materiaalrisico	Verhoogd materiaalrisico en/of verhoogde kans op vezelvrijgave
---------------------------------	--

Gebondenheid	Categorie 1: hechtgebonden in oorsprong
Asbestsoort (vezeltype)	Crocidoliet aanwezig
Asbestconcentratie	Laag (< 50%)
Afschermingsgraad van het gehele materiaal	Geheel of deels (ook) vrij aan de binnenlucht
Toestand van het materiaal	Licht beschadigd, licht verweerd. Intact materiaal type Pical – asbestboard of categorie III 'gebondenheid'

Beschrijving	venstertabletten
Omgeving	Binnen
Primaire drager	Wandopening verticaal (raam, deur, ...)
Asbestmateriaal	Plaat, paneel, tablet - Type Massal
Bindmiddel van asbestmateriaal	Cement
Gebondenheid op basis van bindmiddel	Hecht
Hoeveelheid (oppervlakte - dikte - aantal)	• 4,50 m ² - 2,00 cm - 1 stuk
Totaal volume	0,09 m ³
Eenvoudig bereikbaar	Ja

Bevestigingswijze	<ul style="list-style-type: none">• Verlijmd, ingegoten, versmeerd
Identificatiemethode	Vaststelling zonder monstername
Destructieve handeling voor identificatie	Nee
Opmerking	plaatselijk gelegen onder vernieuwde venstertabletten

Verwijderen

- Zorg voor een veilig beheer. Vermijd het beschadigen van het asbestmateriaal. Controleer de toestand jaarlijks op wijzigingen.
- Verwijder dit asbestmateriaal zo snel mogelijk. Volg de toestand goed op.

- Eenvoudige handelingen: mag via doe-het-zelf of door werknemer(s) met opleidingsattest eenvoudige handelingen
fixeer materiaal tijdens verwijderen
breken materiaal vermijden

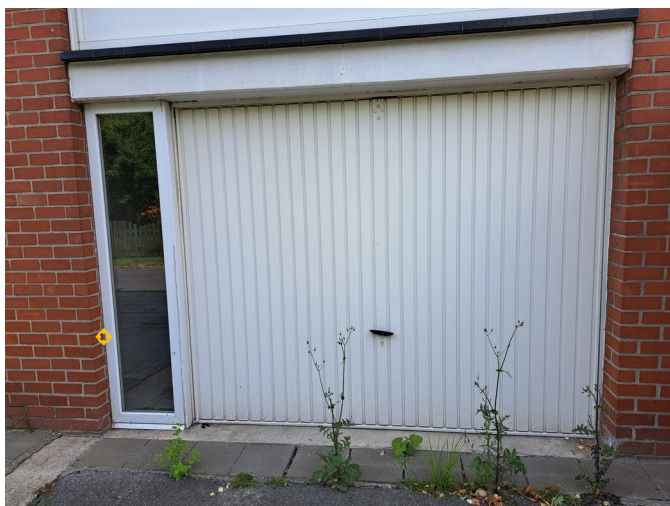
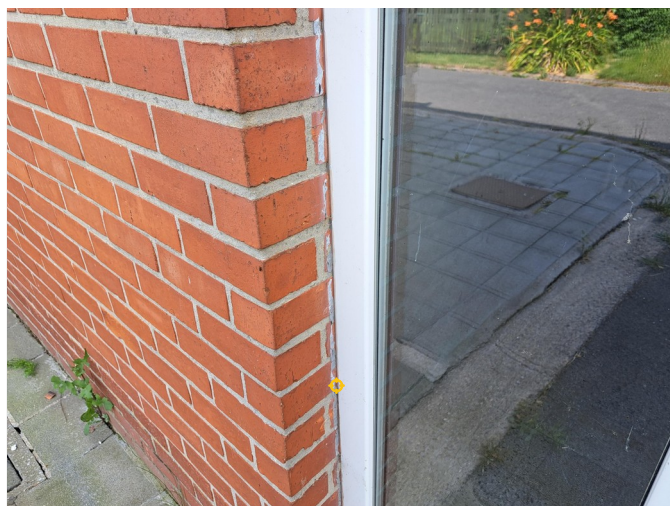
Eindbeoordeling materiaalrisico	Verhoogd materiaalrisico en/of verhoogde kans op vezelvrijgave
---------------------------------	--

Gebondenheid	Categorie 1: hechtgebonden in oorsprong
Asbestsoort (vezeltype)	Alleen chrysotiel
Asbestconcentratie	Laag (< 50%)
Afschermingsgraad van het gehele materiaal	Geheel of deels vrij aan de buitenlucht
Toestand van het materiaal	Matig beschadigd, matig verweerd

#	Type	Referentie	Resultaat
3.1	Puntmonster	23-112509	Chrysotiel

Beschrijving	mastiek kader gevel
Omgeving	Buiten
Primaire drager	Wandopening verticaal (raam, deur, ...)
Asbestmateriaal	In-situ afwerkingslagen - Pasta, stopverf, voegsel, stopsel, vulsel, mastiek, kitten, ...
Bindmiddel van asbestmateriaal	Kitten, mastiek, pasta
Gebondenheid op basis van bindmiddel	Hecht
Hoeveelheid (gewicht - aantal)	• 2,00 kg - 1 stuk

Totaal gewicht	2,00 kg
Eenvoudig bereikbaar	Ja
Bevestigingswijze	<ul style="list-style-type: none">• Verlijmd, ingegoten, versmeerd
Identificatiemethode	Vaststelling met monstername
Destructieve handeling voor identificatie	Nee
Opmerking	mastiek aan garagepoort en aan alle oude ramen ook restanten van verwijderde asbesthoudende mastiek

Verwijderen

- Zorg voor een veilig beheer. Vermijd het beschadigen van het asbestmateriaal. Controleer de toestand jaarlijks op wijzigingen.
- Verwijder dit asbestmateriaal zo snel mogelijk. Volg de toestand goed op.

- Eenvoudige handelingen: mag via doe-het-zelf of door werknemer(s) met opleidingsattest eenvoudige handelingen
fixeer materiaal tijdens verwijdering

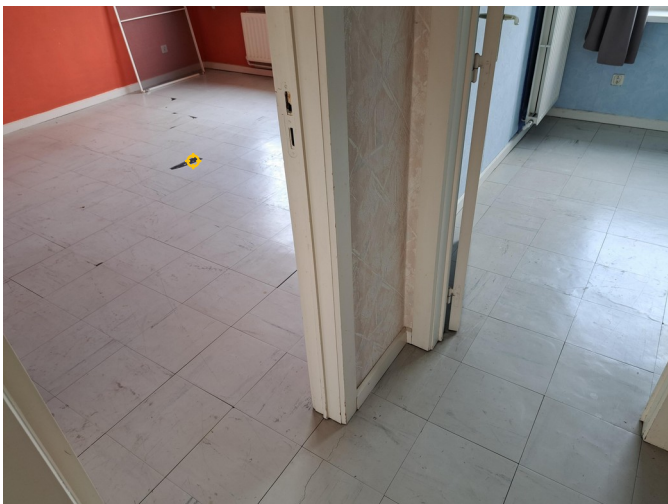
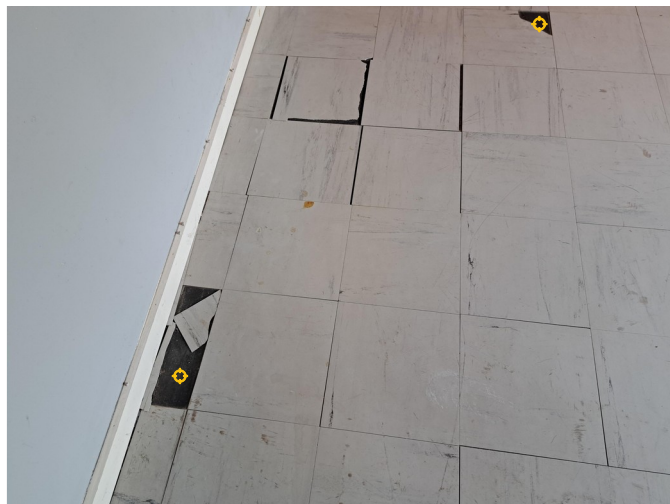
Eindbeoordeling materiaalrisico	Verhoogd materiaalrisico en/of verhoogde kans op vezelvrijgave
---------------------------------	--

Gebondenheid	Categorie 1: hechtgebonden in oorsprong
Asbestsoort (vezeltype)	Alleen chrysotiel
Asbestconcentratie	Laag (< 50%)
Afschermingsgraad van het gehele materiaal	Geheel of deels (ook) vrij aan de binnenlucht
Toestand van het materiaal	Matig beschadigd, matig verweerd

#	Type	Referentie	Resultaat
4.1	Mengmonster	23-112508-a	Chrysotiel

Beschrijving	zwarte lijm vinyltegels
Omgeving	Binnen
Primaire drager	Vloer
Asbestmateriaal	In-situ afwerkingslagen - Lijm laag
Bindmiddel van asbestmateriaal	Lijm
Gebondenheid op basis van bindmiddel	Hecht
Hoeveelheid (oppervlakte - dikte - aantal)	• 45,00 m ² - 1,00 mm - 1 stuk
Totaal volume	0,045 m ³

Eenvoudig bereikbaar	Nee <ul style="list-style-type: none"> Het asbestmateriaal is bedekt (uitgezonderd laag verf, coating, behang, kunststof, textiel) en het wegnemen van het bedekkende materiaal kan niet zonder het bedekkende materiaal te beschadigen.
Bevestigingswijze	<ul style="list-style-type: none"> Verlijmd, ingegoten, versmeerd
Identificatiemethode	Vaststelling met monsternamen
Destructieve handeling voor identificatie	Ja

Maatregelen nemen

- Zorg voor een veilig beheer en verwijder dit asbestmateriaal wanneer het bij werken eenvoudig bereikbaar wordt. Controleer de toestand jaarlijks op wijzigingen.

- Hermetische zone (erkend asbestverwijderaar) te verwijderen door afschuren

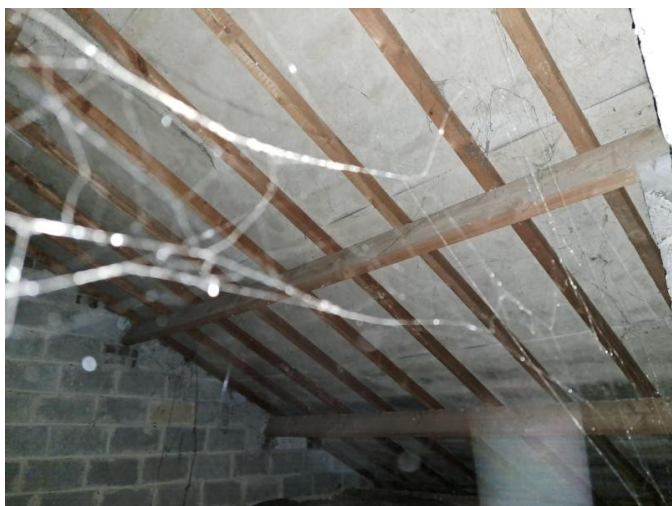
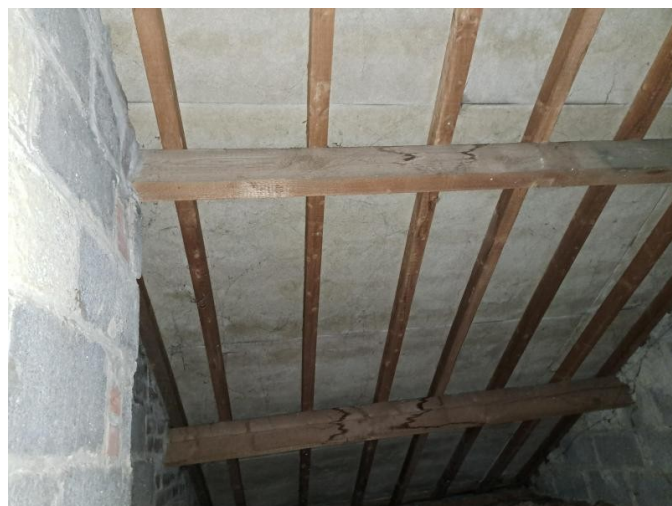
Eindbeoordeling materiaalrisico	Verhoogd materiaalrisico en/of verhoogde kans op vezelvrijgave
---------------------------------	--

Gebondenheid	Categorie 1: hechtgebonden in oorsprong
Asbestsoort (vezeltype)	Crocidoliet aanwezig
Asbestconcentratie	Laag (< 50%)
Afschermingsgraad van het gehele materiaal	Geheel of deels (ook) vrij aan de binnenlucht
Toestand van het materiaal	Licht beschadigd, licht verweerd. Intact materiaal type Pical – asbestboard of categorie III 'gebondenheid'

Beschrijving	Onderdakplaten
Omgeving	Buiten
Primaire drager	Schuin dak
Asbestmateriaal	Plaat, paneel, tablet - Type Menuiserite
Bindmiddel van asbestmateriaal	Cement
Gebondenheid op basis van bindmiddel	Hecht
Hoeveelheid (oppervlakte - dikte - aantal)	• 75,00 m ² - 0,30 cm - 1 stuk
Totaal volume	0,225 m ³
Eenvoudig bereikbaar	Nee <ul style="list-style-type: none">Het asbestmateriaal is bedekt (uitgezonderd laag verf, coating, behang, kunststof, textiel) en het wegnemen van het bedekkende materiaal kan niet zonder het bedekkende materiaal te beschadigen.

Maatregelen nemen

- Zorg voor een veilig beheer en verwijder dit asbestmateriaal wanneer het bij werken eenvoudig bereikbaar wordt. Controleer de toestand jaarlijks op wijzigingen.

- Eenvoudige handelingen: mag via doe-het-zelf of door werknemer(s) met opleidingsattest eenvoudige handelingen
fixeer materiaal tijdens verwijdering
breken materiaal vermijden

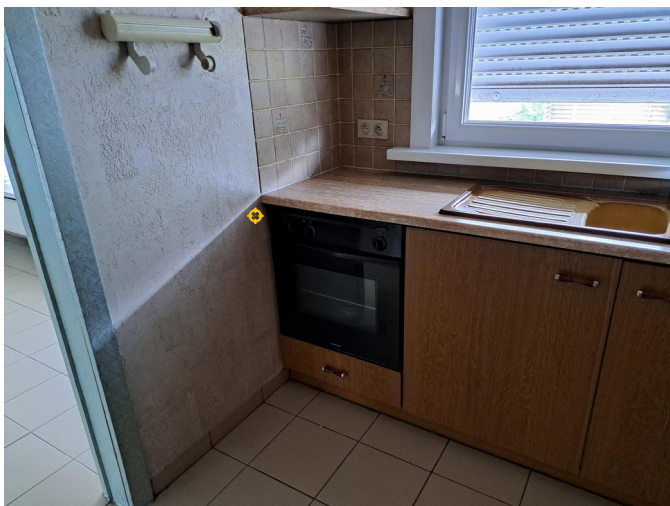
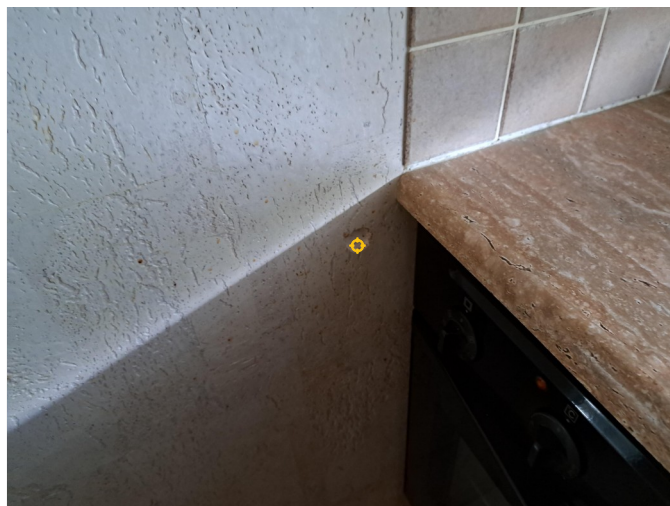
Fiche 6: pleisterwerk muren

Geen asbest

#	Type	Referentie	Resultaat
6.1	Mengmonster	23-112506	Geen asbest

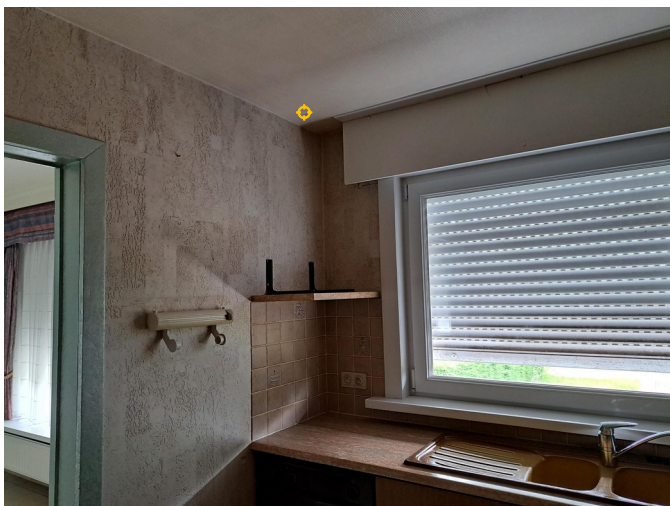
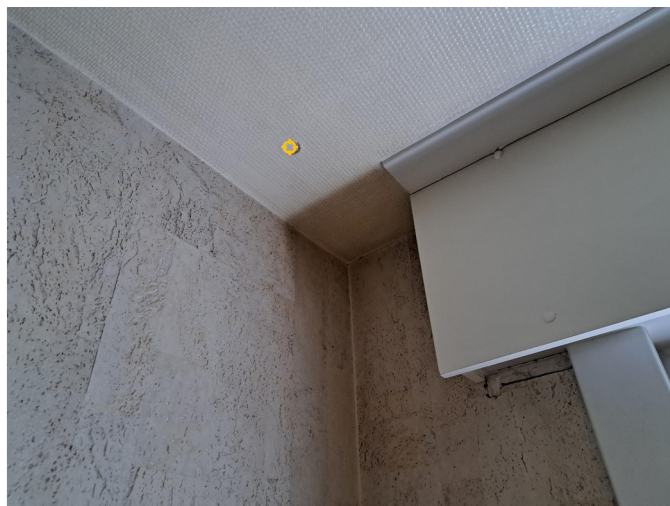
Fiche 7: pleisterwerk plafonds

Geen asbest

#	Type	Referentie	Resultaat
7.1	Mengmonster	23-112507	Geen asbest
