# Asbestinventarisatetest

Stationsplein 5, 9950 Lievegem

Attestnummer : 20230321-000331.001

Uitgegeven op : 26.04.2023

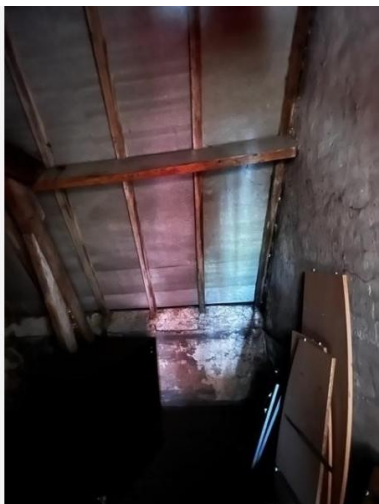
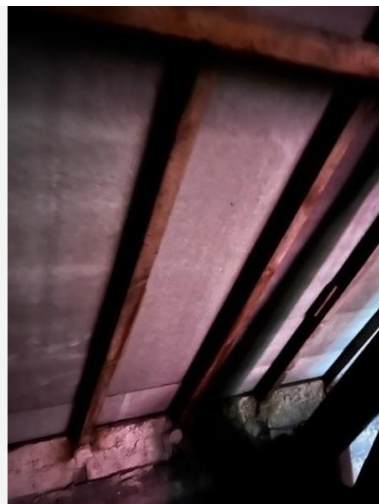
Het asbestmateriaal valt onder de mijlpaal van 2040.

**Dringend verwijderen**

Eindbeoordeling materiaalrisico	Hoog materiaalrisico en/of hoge kans op vezelvrijgave
---------------------------------	---

Gebondenheid	Categorie 1: hechtgebonden in oorsprong
Asbestsoort (vezeltype)	Crocidoliet aanwezig
Asbestconcentratie	Laag (< 50%)
Afschermingsgraad van het gehele materiaal	Geheel of deels (ook) vrij aan de binnenlucht
Toestand van het materiaal	Matig beschadigd, matig verweerd

Beschrijving	menuiserite hoofddak
Omgeving	Grenst aan binnen- en buitenlucht
Primaire drager	Schuin dak
Asbestmateriaal	Plaat, paneel, tablet - Type Menuiserite
Bindmiddel van asbestmateriaal	Cement
Gebondenheid op basis van bindmiddel	Hecht
Hoeveelheid (oppervlakte - dikte - aantal)	• 25,00 m <sup>2</sup> - 0,30 cm - 1 stuk
Totaal volume	0,075 m <sup>3</sup>
Eenvoudig bereikbaar	Ja

- Zorg voor een veilig beheer. Vermijd het beschadigen van het asbestmateriaal. Controleer de toestand jaarlijks op wijzigingen.

- Eenvoudige handelingen: mag via doe-het-zelf of door werknemer(s) met opleidingsattest eenvoudige handelingen kan zelf verwijderd worden met bijkomende handelingen ( mondmasker FFP3, handschoenen , overall enz)

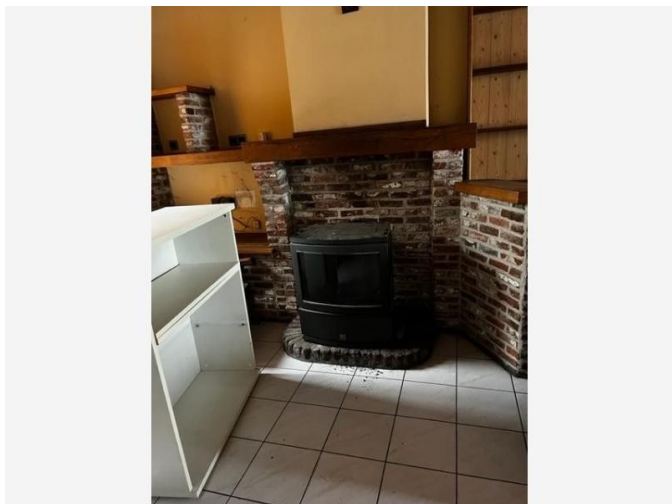
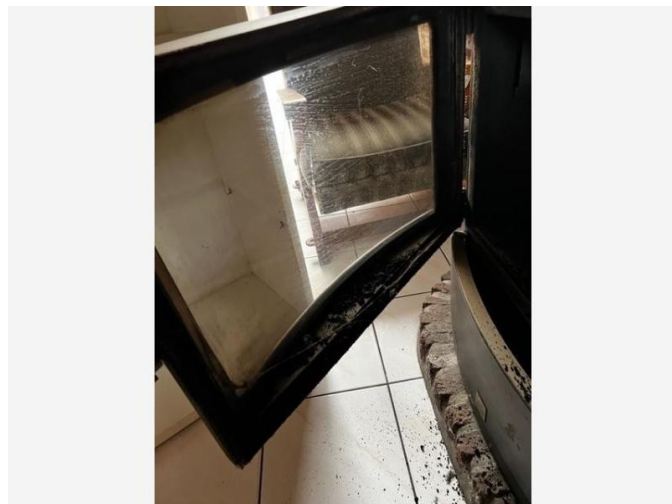
Het asbestmateriaal valt onder de mijlpaal van 2034.

**Dringend verwijderen**

Eindbeoordeling materiaalrisico	Hoog materiaalrisico en/of hoge kans op vezelvrijgave
---------------------------------	---

Gebondenheid	Categorie 3: niet-hechtgebonden met weinig of geen matrix
Asbestsoort (vezeltype)	Alleen chrysotiel
Asbestconcentratie	Hoog ( $\geq 50\%$ )
Afschermingsgraad van het gehele materiaal	Geheel of deels (ook) vrij aan binnenluchtstromen
Toestand van het materiaal	Matig beschadigd, matig verweerd

Beschrijving	asbestkoord
Omgeving	Grenst aan binnen- en buitenlucht
Primaire drager	Ruimteverwarming
Asbestmateriaal	Koord, lint, band, strip
Bindmiddel van asbestmateriaal	Weinig of geen bindmiddel (textiel, bevloking, ...)
Gebondenheid op basis van bindmiddel	Niet-hechtgebonden
Hoeveelheid (lengte - omtrek - aantal)	<ul style="list-style-type: none"> <li>1,00 m - 1,00 cm - 1 stuk</li> </ul>
Totale oppervlakte	0,01 m <sup>2</sup>
Eenvoudig bereikbaar	Ja
Bevestigingswijze	<ul style="list-style-type: none"> <li>Verlijmd, ingegoten, versmeerd</li> </ul>

- Zorg voor een veilig beheer. Vermijd het beschadigen van het asbestmateriaal. Controleer de toestand jaarlijks op wijzigingen.

- Eenvoudige handelingen: mag via doe-het-zelf of door werknemer(s) met opleidingsattest eenvoudige handelingen  
Kan zelf verwijderd worden met bijkomende handelingen ( mondkap FFP3, handschoenen , overall enz)

Het verwijderen van geweven asbest is aan te raden te laten uitvoeren door een erkende asbestverwijderaar omdat je het afval dient te deponeren bij een daartoe erkend afwerkingsbedrijf

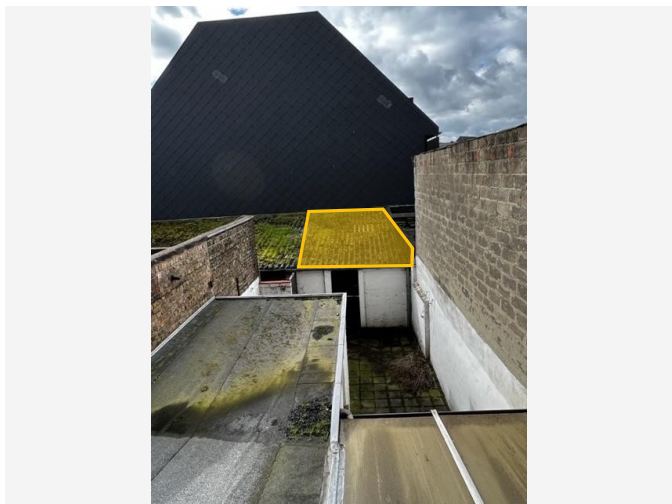
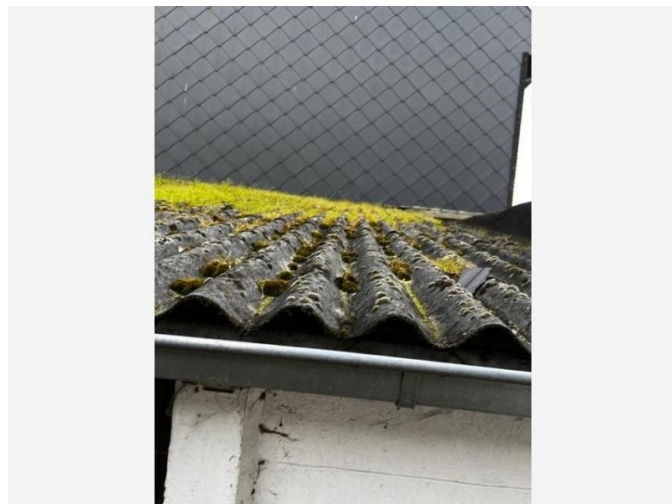
Het asbestmateriaal valt onder de mijlpaal van 2034.

Verwijderen

Eindbeoordeling materiaalrisico	Laag materiaalrisico en/of verlaagde kans op vezelvrijgave
---------------------------------	--

Gebondenheid	Categorie 1: hechtgebonden in oorsprong
Asbestsoort (vezeltype)	Alleen chrysotiel
Asbestconcentratie	Laag (< 50%)
Afschermingsgraad van het gehele materiaal	Geheel of deels (ook) vrij aan binnenluchtstromen
Toestand van het materiaal	Licht beschadigd, licht verweerd. Intact materiaal type Pical – asbestboard of categorie III 'gebondenheid'

Beschrijving	golfplaten bijgebouw achteraan
Omgeving	Grenst aan binnen- en buitenlucht
Primaire drager	Schuin dak
Asbestmateriaal	Dak- en gevelbekleding - Golfplaat
Bindmiddel van asbestmateriaal	Cement
Gebondenheid op basis van bindmiddel	Hecht
Hoeveelheid (oppervlakte - aantal)	<ul style="list-style-type: none"><li>• 14,00 m<sup>2</sup> - 1 stuk</li></ul>
Totale oppervlakte	14,00 m <sup>2</sup>
Eenvoudig bereikbaar	Nee <ul style="list-style-type: none"><li>• Verwijdering tast de bouwkundige integriteit aan.</li></ul>
Bevestigingswijze	<ul style="list-style-type: none"><li>• Geschroefd</li></ul>

- Zorg voor een veilig beheer. Vermijd het beschadigen van het asbestmateriaal. Controleer de toestand jaarlijks op wijzigingen.

- Eenvoudige handelingen: mag via doe-het-zelf of door werknemer(s) met opleidingsattest eenvoudige handelingen kan zelf verwijderd worden met bijkomende handelingen ( mondmasker FFP3, handschoenen , overall enz)

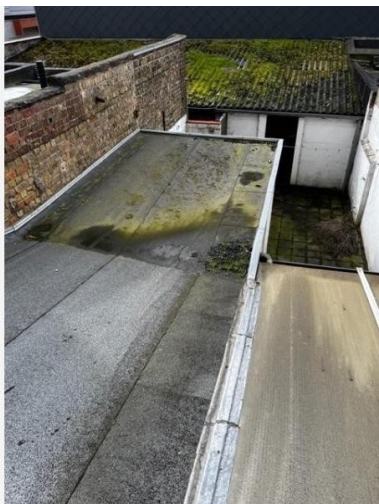
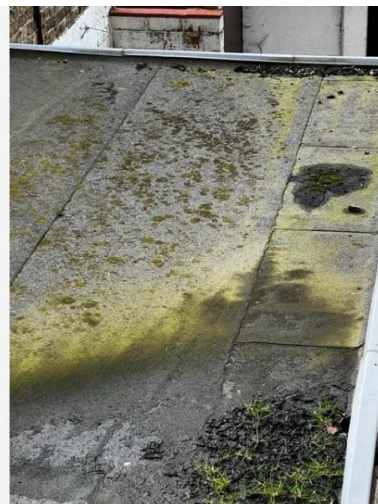
Het asbestmateriaal valt onder de mijlpaal van 2040.

Zorgvuldig beheren

Eindbeoordeling materiaalrisico	Laag materiaalrisico en/of verlaagde kans op vezelvrijgave
---------------------------------	--

Gebondenheid	Categorie 1: hechtgebonden in oorsprong
Asbestsoort (vezeltype)	Crocidoliet aanwezig
Asbestconcentratie	Laag (< 50%)
Afschermingsgraad van het gehele materiaal	Stootvaste afscherming of omkasting
Toestand van het materiaal	Zwaar beschadigd, zwaar verweerd

Beschrijving	bitume hoofdgebouw achteraan
Omgeving	Buiten
Primaire drager	Plat dak
Asbestmateriaal	Dak- en gevelbekleding - Roofing
Bindmiddel van asbestmateriaal	Bitumen (roofing, teer, asfalt)
Gebondenheid op basis van bindmiddel	Hecht
Hoeveelheid (oppervlakte - aantal)	• 18,00 m <sup>2</sup> - 1 stuk
Totale oppervlakte	18,00 m <sup>2</sup>

- Zorg voor een veilig beheer. Vermijd het beschadigen van het asbestmateriaal. Controleer de toestand jaarlijks op wijzigingen.

- Eenvoudige handelingen: mag via doe-het-zelf of door werknemer(s) met opleidingsattest eenvoudige handelingen kan zelf verwijderd worden met bijkomende handelingen ( mondkap FFP3, handschoenen , overall enz)

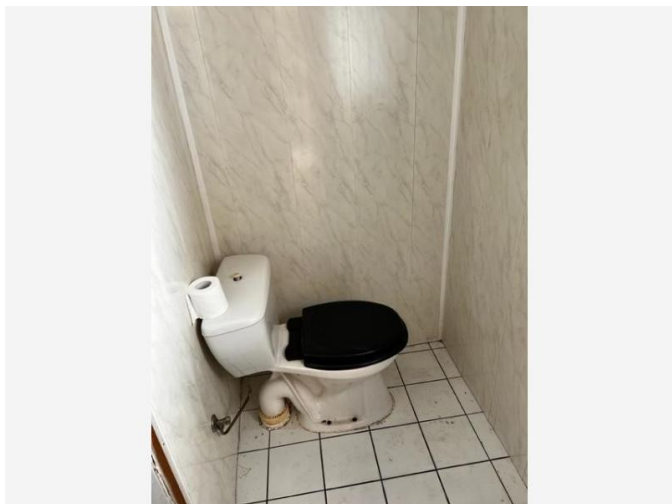
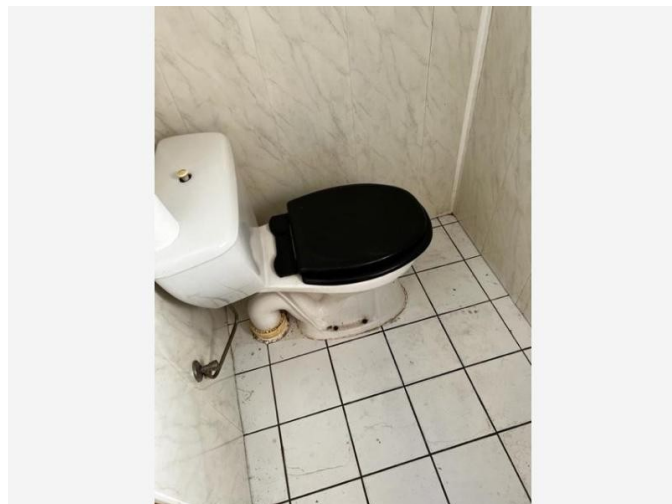
Het asbestmateriaal valt onder de mijlpaal van 2040.

Zorgvuldig beheren

Eindbeoordeling materiaalrisico	Zeer laag materiaalrisico en/of zeer lage kans op vezelvrijgave
---------------------------------	---

Gebondenheid	Categorie 1: hechtgebonden in oorsprong
Asbestsoort (vezeltype)	Alleen chrysotiel
Asbestconcentratie	Laag (< 50%)
Afschermingsgraad van het gehele materiaal	Geheel of deels (ook) vrij aan de binnenlucht
Toestand van het materiaal	Onbeschadigd, niet verweerd

Beschrijving	wc bril bakeliet
Omgeving	Binnen
Primaire drager	Sanitaire infrastructuur en uitrusting (toe- en afvoer)
Asbestmateriaal	Plaat, paneel, tablet - Type Bakeliet
Bindmiddel van asbestmateriaal	Kunststof of -hars
Gebondenheid op basis van bindmiddel	Hecht
Hoeveelheid (oppervlakte - dikte - aantal)	• 0,30 m <sup>2</sup> - 1,00 cm - 1 stuk
Totaal volume	0,003 m <sup>3</sup>
Eenvoudig bereikbaar	Ja
Bevestigingswijze	• Geschroefd
Identificatiemethode	Vaststelling zonder monsternamen

- Zorg voor een veilig beheer. Vermijd het beschadigen van het asbestmateriaal. Controleer de toestand jaarlijks op wijzigingen.

- Eenvoudige handelingen: mag via doe-het-zelf of door werknemer(s) met opleidingsattest eenvoudige handelingen kan zelf verwijderd worden met bijkomende handelingen (mondmasker FFP3, handschoenen, overall enz)

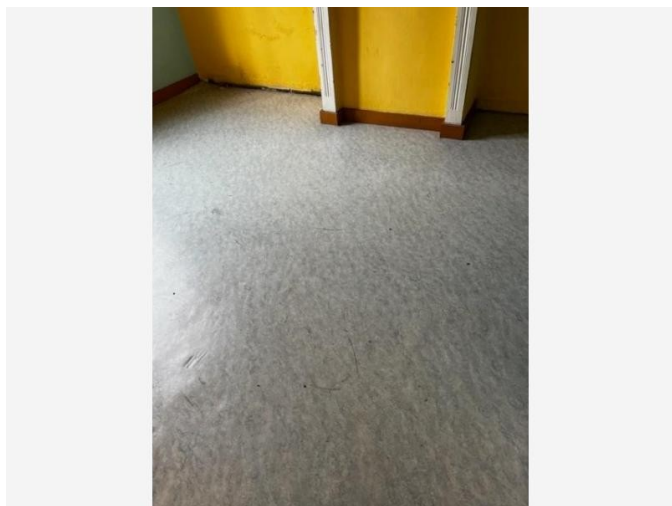
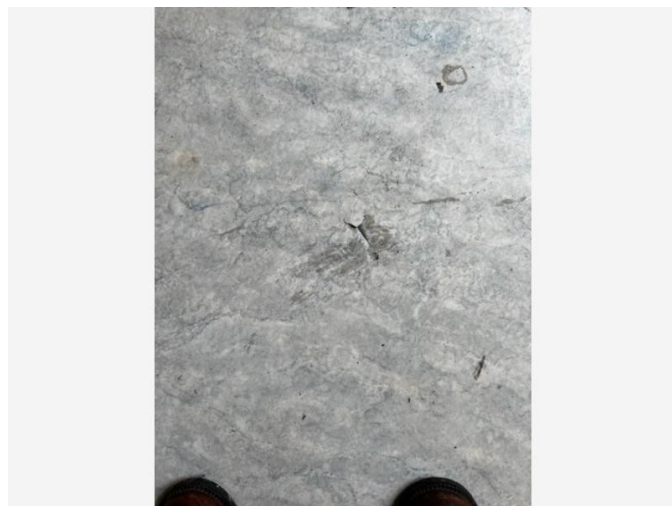
Geen asbest

#	Type	Referentie	Resultaat
6.1	Puntmonster	E-23-015631/03	Geen asbest

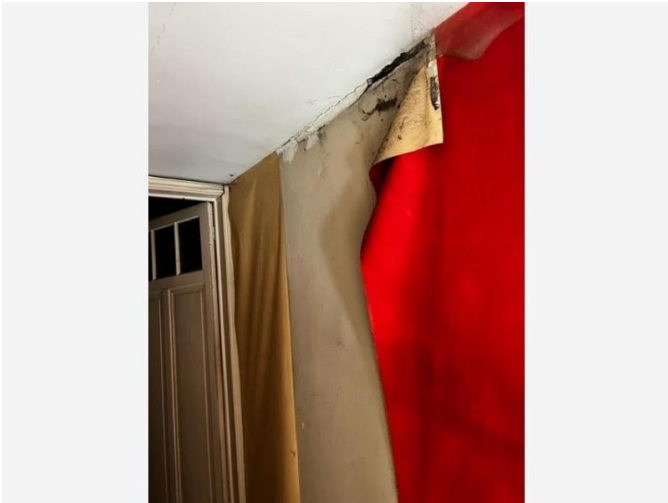
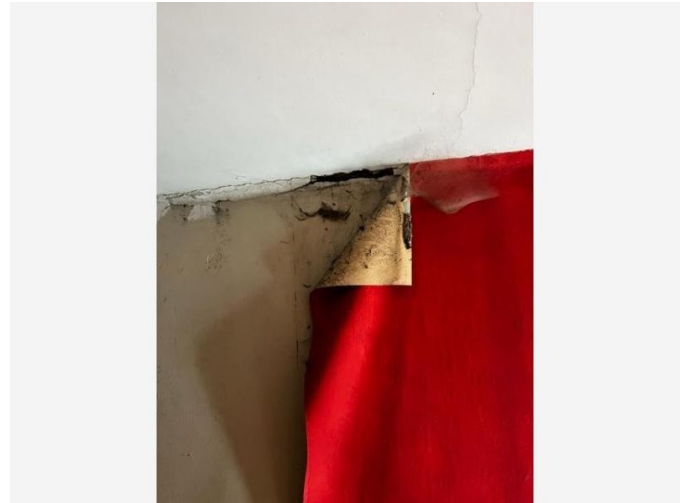
Geen asbest

#	Type	Referentie	Resultaat
7.1	Mengmonster	E-23-015631/01	Geen asbest
7.2	Mengmonster	E23-023674/01	Geen asbest

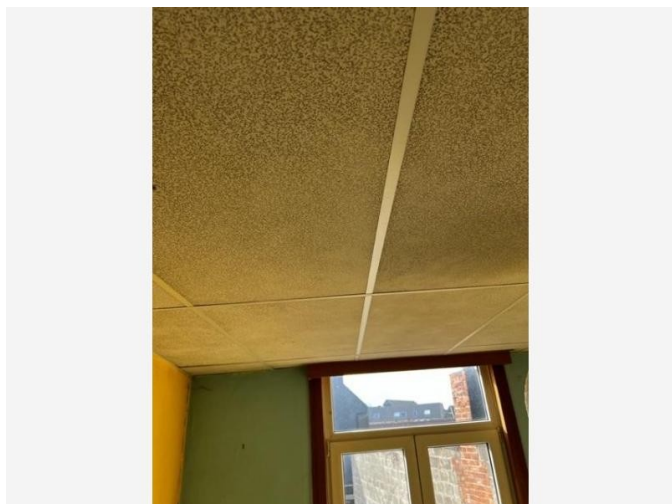
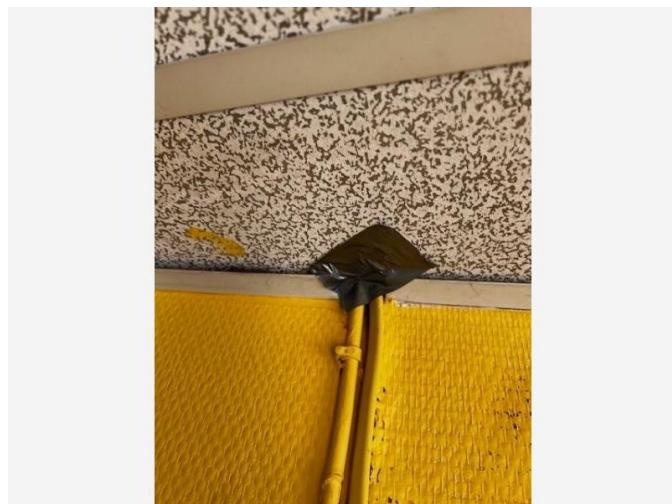
Geen asbest

#	Type	Referentie	Resultaat
8.1	Puntmonster	E-23-015631/04	Geen asbest

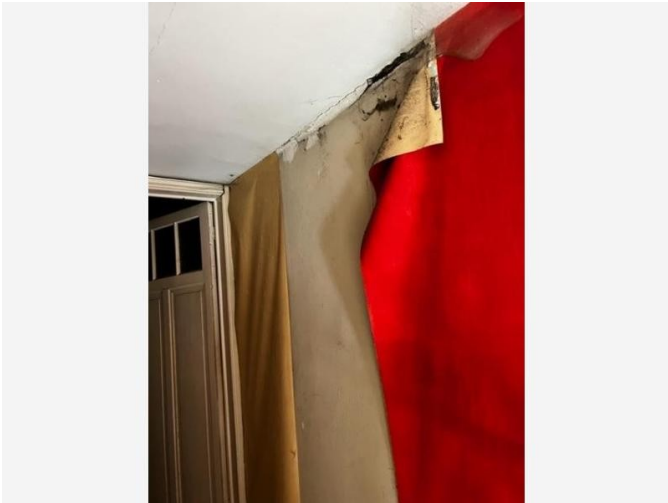
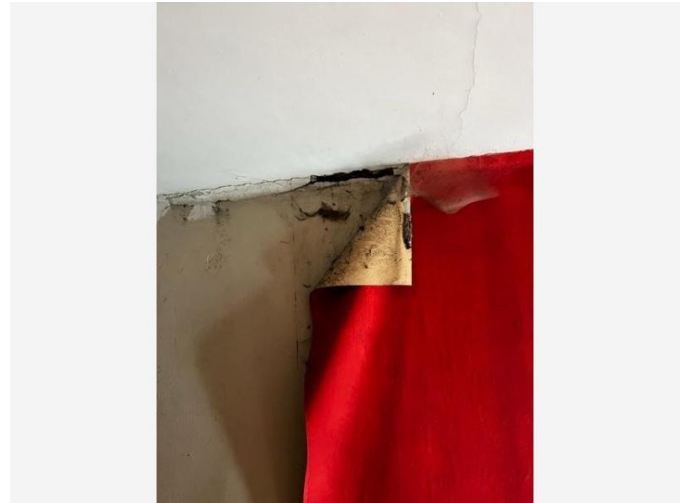
Geen asbest

#	Type	Referentie	Resultaat
9.1	Mengmonster	E-23-015631/02	Geen asbest
