Asbestinventarisatetest

Tieltsesteenweg 53, 9900 Eeklo

Attestnummer : 20240212-000203.000

Uitgegeven op : 12.02.2024

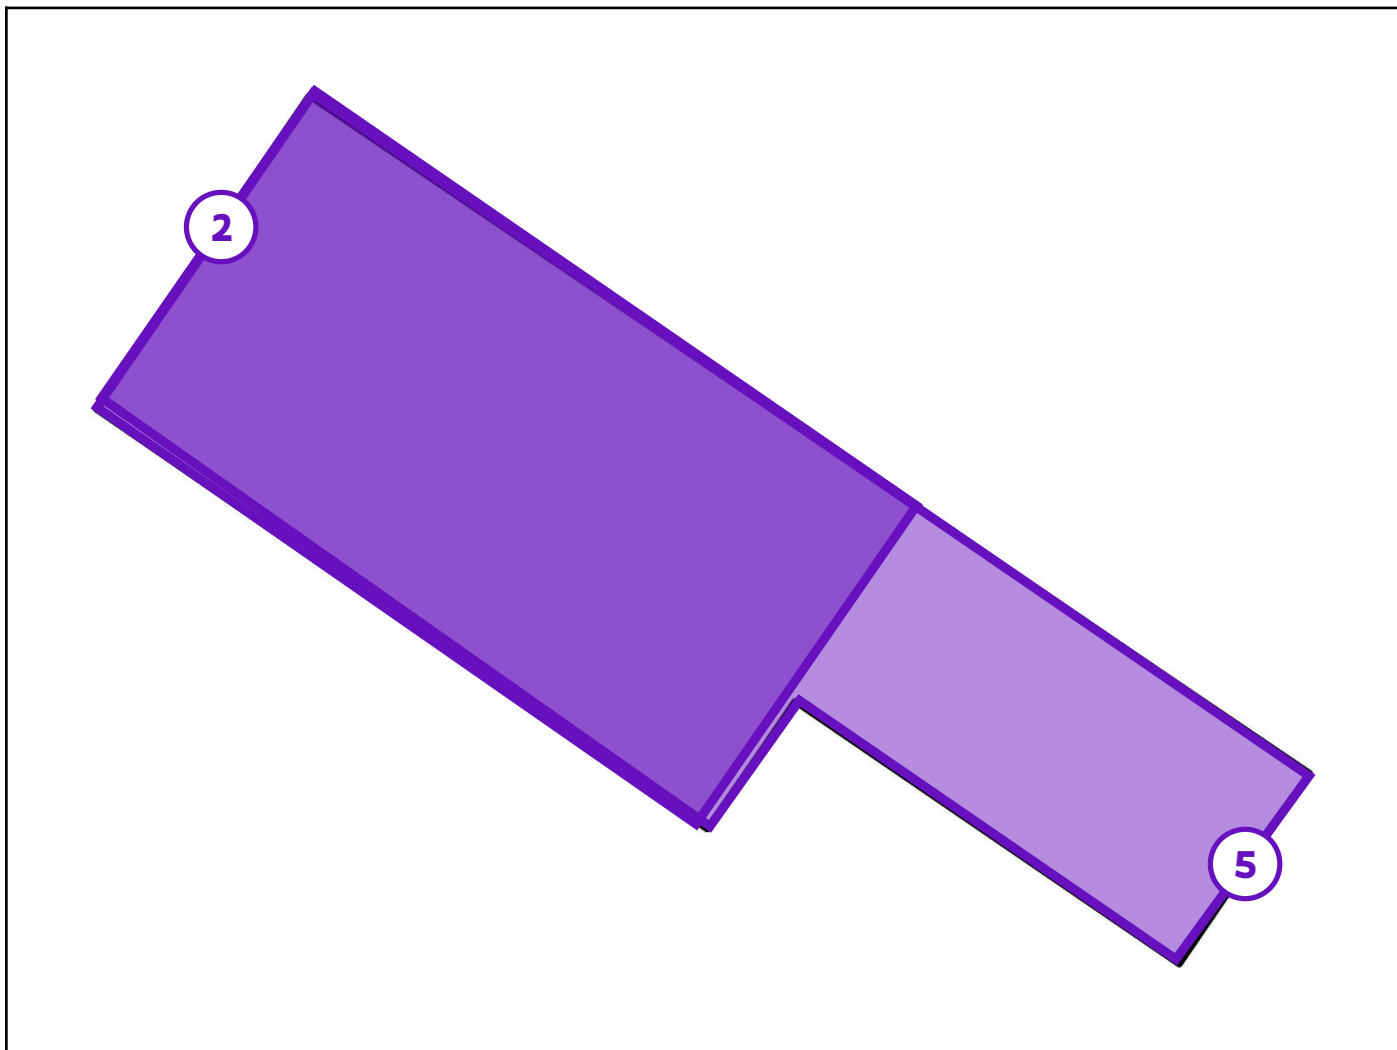
Plan 1.4: Hoofdgebouw plan

Beschrijving	Type	Actie
2. Onderdak	Beperking	-
5. Plafond	Advies	-

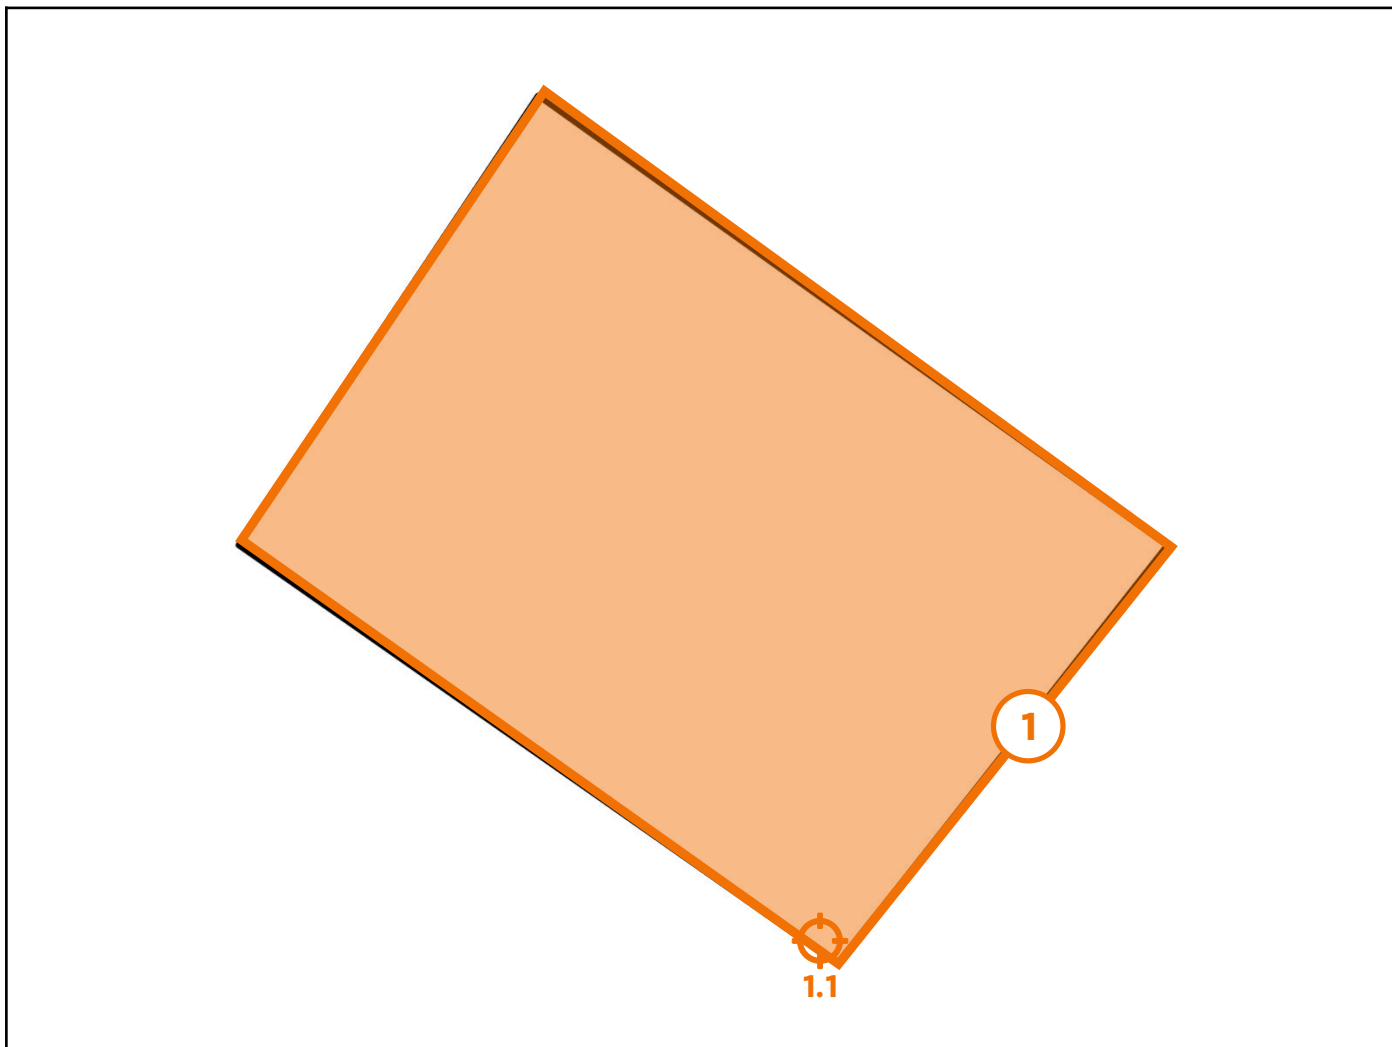
Plan 2.1: Constructie plan

Beschrijving	Type	Actie
1. Golfplaten tuinhuis	Asbestmateriaal	Verwijderen
1.1 Code: 2	Puntmonster	-

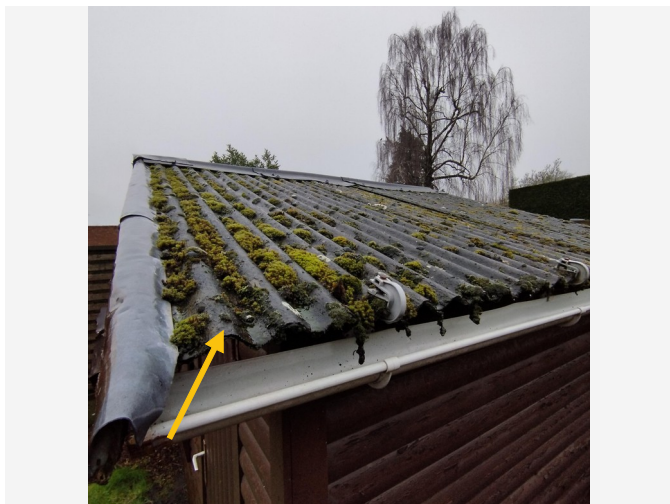
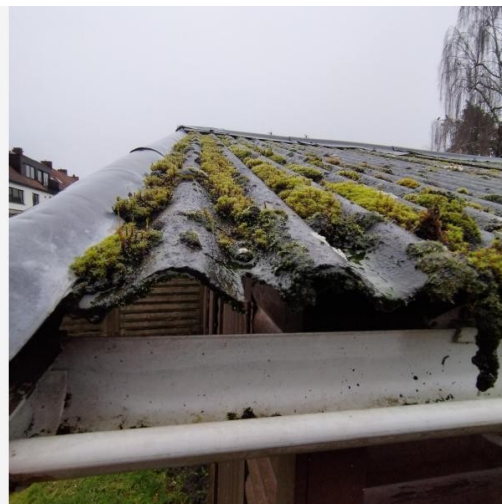
Het asbestmateriaal valt onder de mijlpaal van 2034.

Reinigen/afschuren/ontmossen golfplaten (golfplaten mogen op geen enkele manier gereinigd of afgeschuurd worden. Totaalverbod sinds 27 april 2019)

Eindbeoordeling materiaalrisico	Verhoogd materiaalrisico en/of verhoogde kans op vezelvrijgave
---------------------------------	----------------------------------------------------------------

Gebondenheid	Categorie 1: hechtgebonden in oorsprong
Asbestsoort (vezeltype)	Alleen chrysotiel
Asbestconcentratie	Laag (< 50%)
Afschermingsgraad van het gehele materiaal	Geheel of deels vrij aan de buitenlucht
Toestand van het materiaal	Matig beschadigd, matig verweerd

#	Type	Referentie	Resultaat
1.1	Puntmonster	2	Chrysotiel

Beschrijving	Golfplaten tuinhuis
Omgeving	Buiten
Primaire drager	Schuin dak
Asbestmateriaal	Dak- en gevelbekleding - Golfplaat
Bindmiddel van asbestmateriaal	Cement
Gebondenheid op basis van bindmiddel	Hecht
Hoeveelheid (oppervlakte - aantal)	<ul style="list-style-type: none">• 12,00 m² - 1 stuk
Totale oppervlakte	12,00 m ²
Eenvoudig bereikbaar	Ja
Bevestigingswijze	<ul style="list-style-type: none">• Geschroefd
Identificatiemethode	Vaststelling met monstername
Destructieve handeling voor identificatie	Nee
Opmerking	<p>Er werd een staal genomen aan een uitstekend stuk waardoor de waterdichtheid van de dakbedekking niet in het gedrang komt.</p> <p>De vermelde oppervlaktes, diktes en volumes betreffen een bereedeneerde schatting. Er worden geen rechten verleend aan deze oppervlaktes/diktes/volumes</p>

Verwijderen

- Zorg voor een veilig beheer. Vermijd het beschadigen van het asbestmateriaal. Controleer de toestand jaarlijks op wijzigingen.

- Eenvoudige handelingen: mag via doe-het-zelf of door werknemer(s) met opleidingsattest eenvoudige handelingen
EH via doe-het zelf Dragen van de nodige beschermingsmiddelen (mondmasker ffp3, handschoenen, tyvec). Indien mogelijk de ondervloer afdekken , golfplaten voorzichtig verwijderen, extra fixeren, niet breken , niet gooien, onmiddellijk verpakken of voorzichtig in container met asbest bag plaatsen. Indien golfplaten in slechte staat zijn en kans bestaat op breken : Eenvoudige handeling opgeleid personeel , alle werknemer(s) moeten wel beschikken over een opleidingsattest eenvoudige handelingen 8u

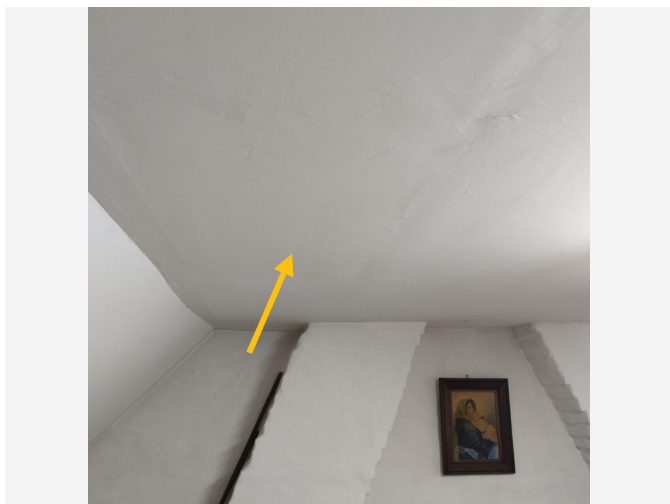
Situeringfoto

Tijdelijke beperking

Reden: Er is geen volledige risicobeoordeling mogelijk

Uitleg van de asbestdeskundige: Aanwezigheid onderdak kon niet vastgesteld worden: isolatieplaten aan de binnenkant, zolder volledig afgewerkt als kamer/ niet duidelijk adv opheffen dakpan.

Bij werken kan een stelling geplaatst worden om veilig te inspecteren

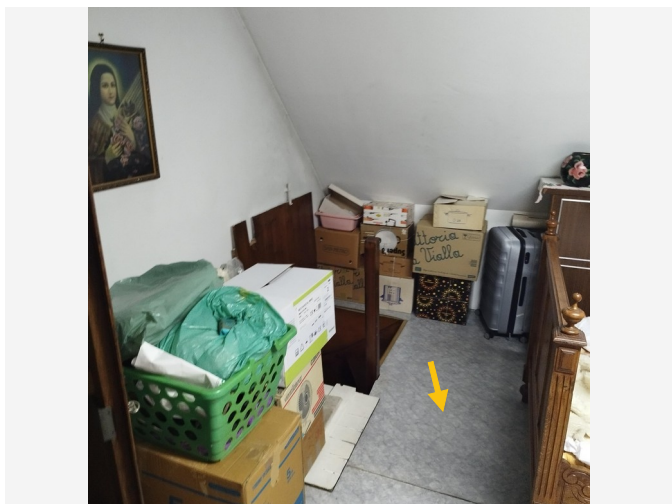
Volgens expertise kunnen we deze vinyl als niet asbest verdacht beschouwen (soepel en flexibel van structuur.)

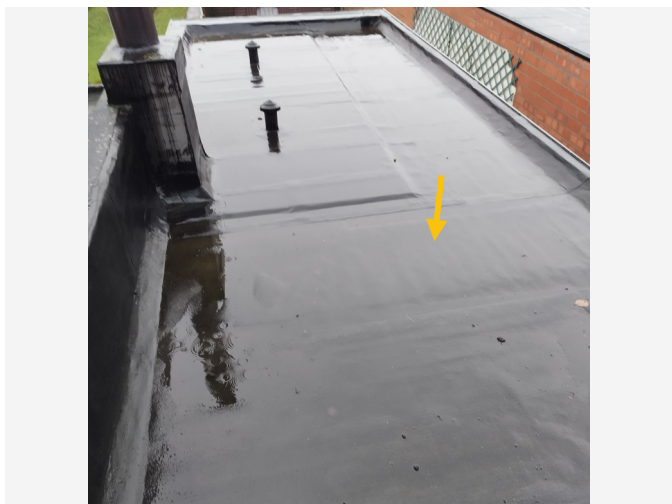
Het plat dak werd gecontroleerd en de roofing werd als niet verdacht beschouwd: glasvezel polyester roofing (streepmotief)

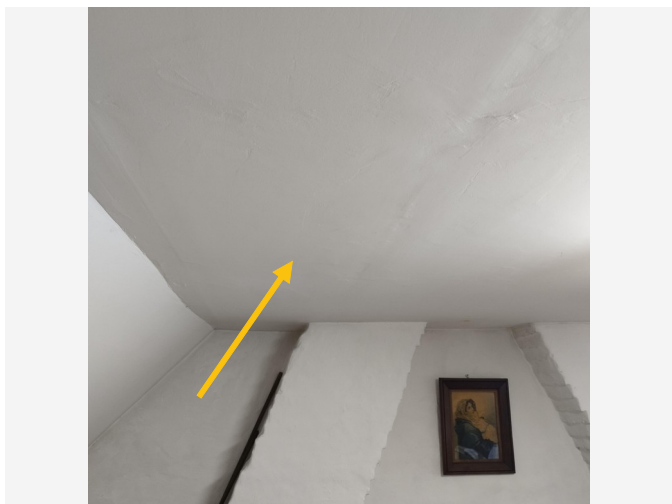
Alle plafonds zijn afgewerkt met valse plafonds in plaatmateriaal. Het is niet duidelijk of er pleisterwerk aanwezig is achter deze valse plafonds, het is aangewezen om bijkomend onderzoek uit te voeren bij werken.

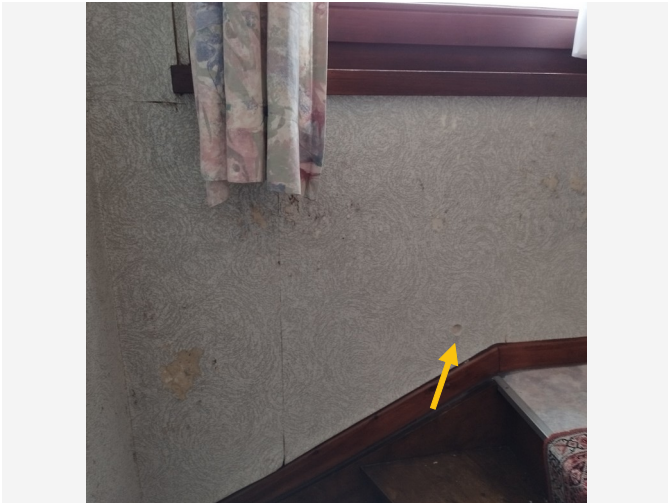
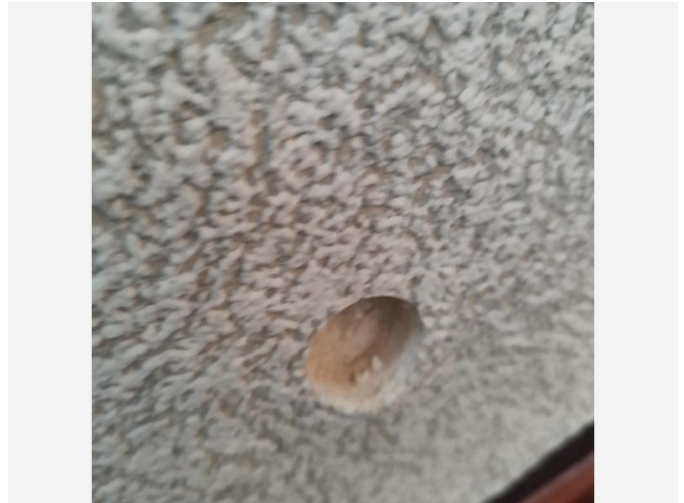
Geen asbest

#	Type	Referentie	Resultaat
6.1	Mengmonster	1	Geen asbest

Beschrijving	Pleisterwerk muren
Omgeving	Binnen
Primaire drager	Binnenwand
