# Asbestinventarisatetest

Korenmolenstraat 16, 9968 Assenede

Attestnummer : 20230116-000281.000

Uitgegeven op : 16.01.2023

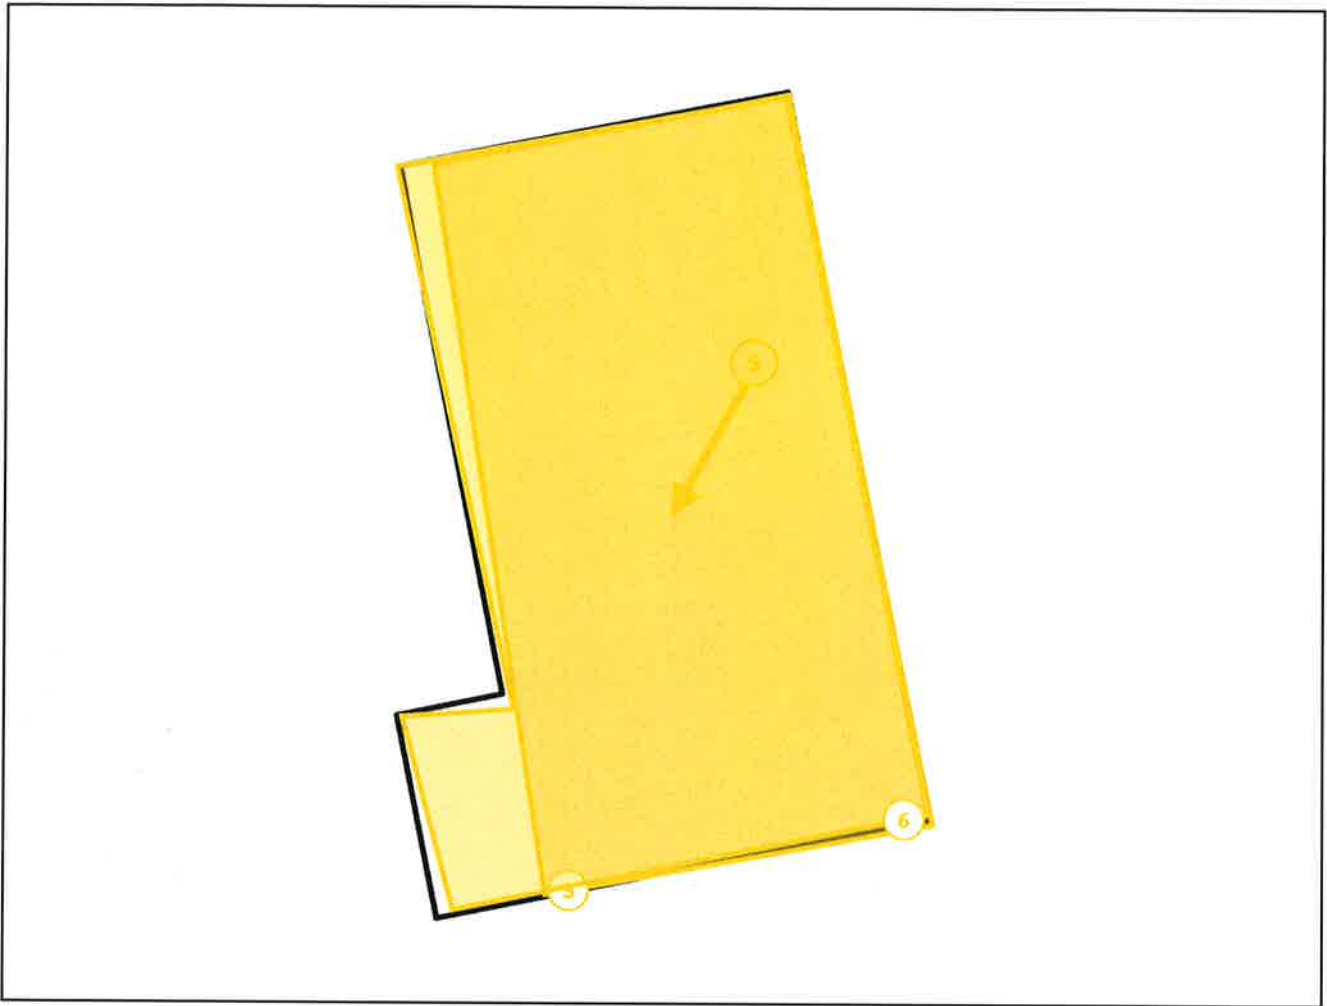
## Plan 1.1: Hoofdgebouw plan

Beschrijving	Type	Actie
5. Menuiserie onderdak	Asbestmateriaal	Zorgvuldig beheren
6. Pleister wanden woning	Asbestmateriaal	Zorgvuldig beheren
9. Vloerzeil zolder	Asbestmateriaal	Zorgvuldig beheren

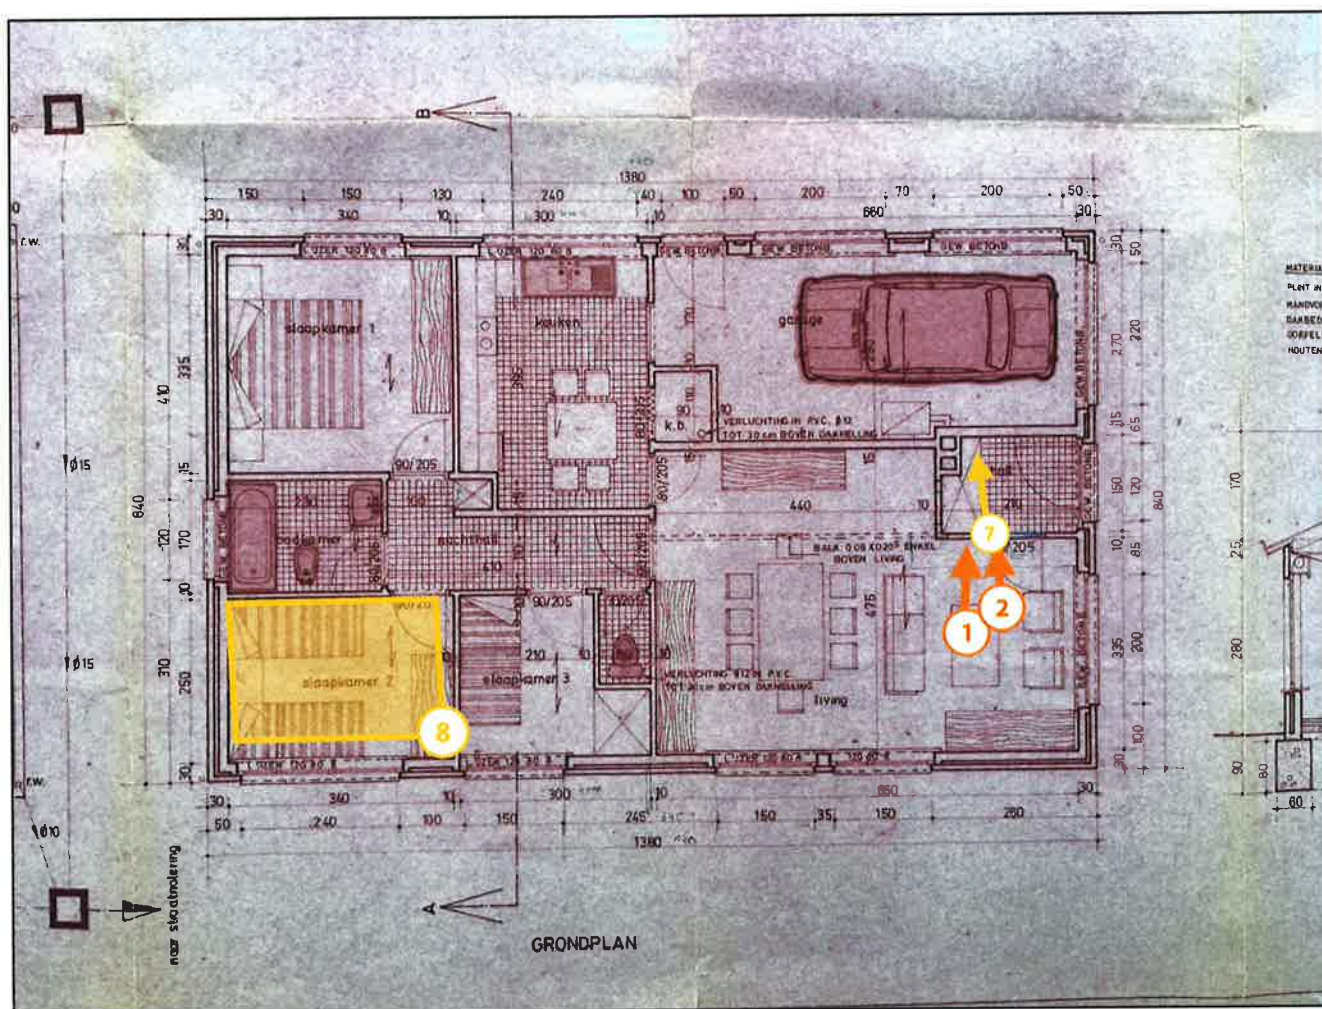
## Plan 1.2: image

Beschrijving	Type	Actie
1. Koord kachel	Asbestmateriaal	Verwijderen
2. Plaat brandwerend/hittebesteding naast kachel	Asbestmateriaal	Verwijderen
7. Schakelkasten elektriciteit	Asbestmateriaal	Zorgvuldig beheren
8. Vloerzeil berging	Asbestmateriaal	Zorgvuldig beheren

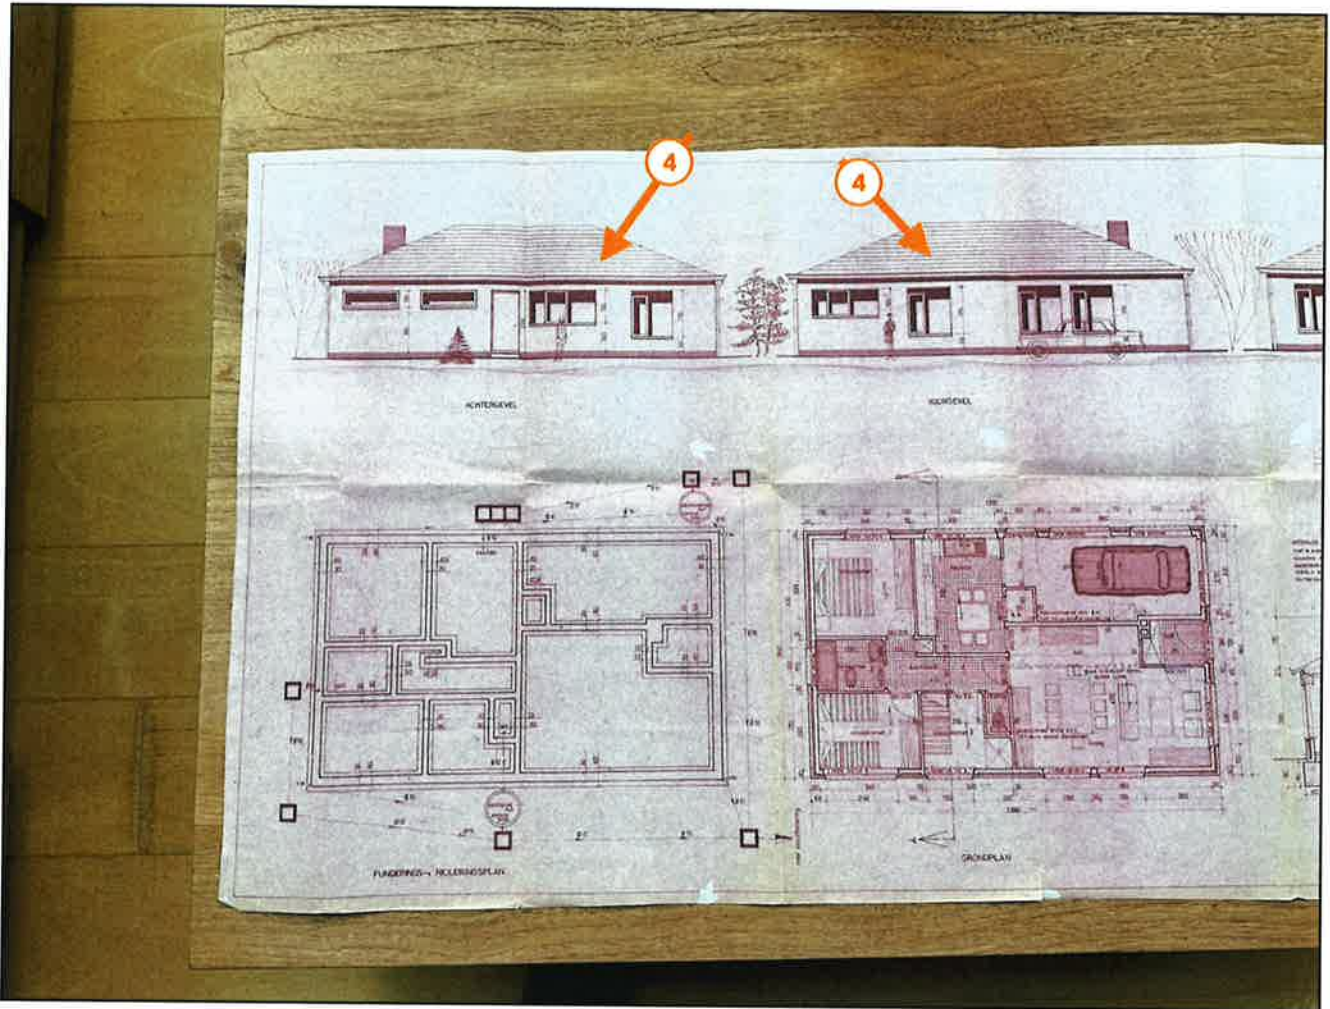
## Plan 1.3: image

4. Leien Hellend dak woning

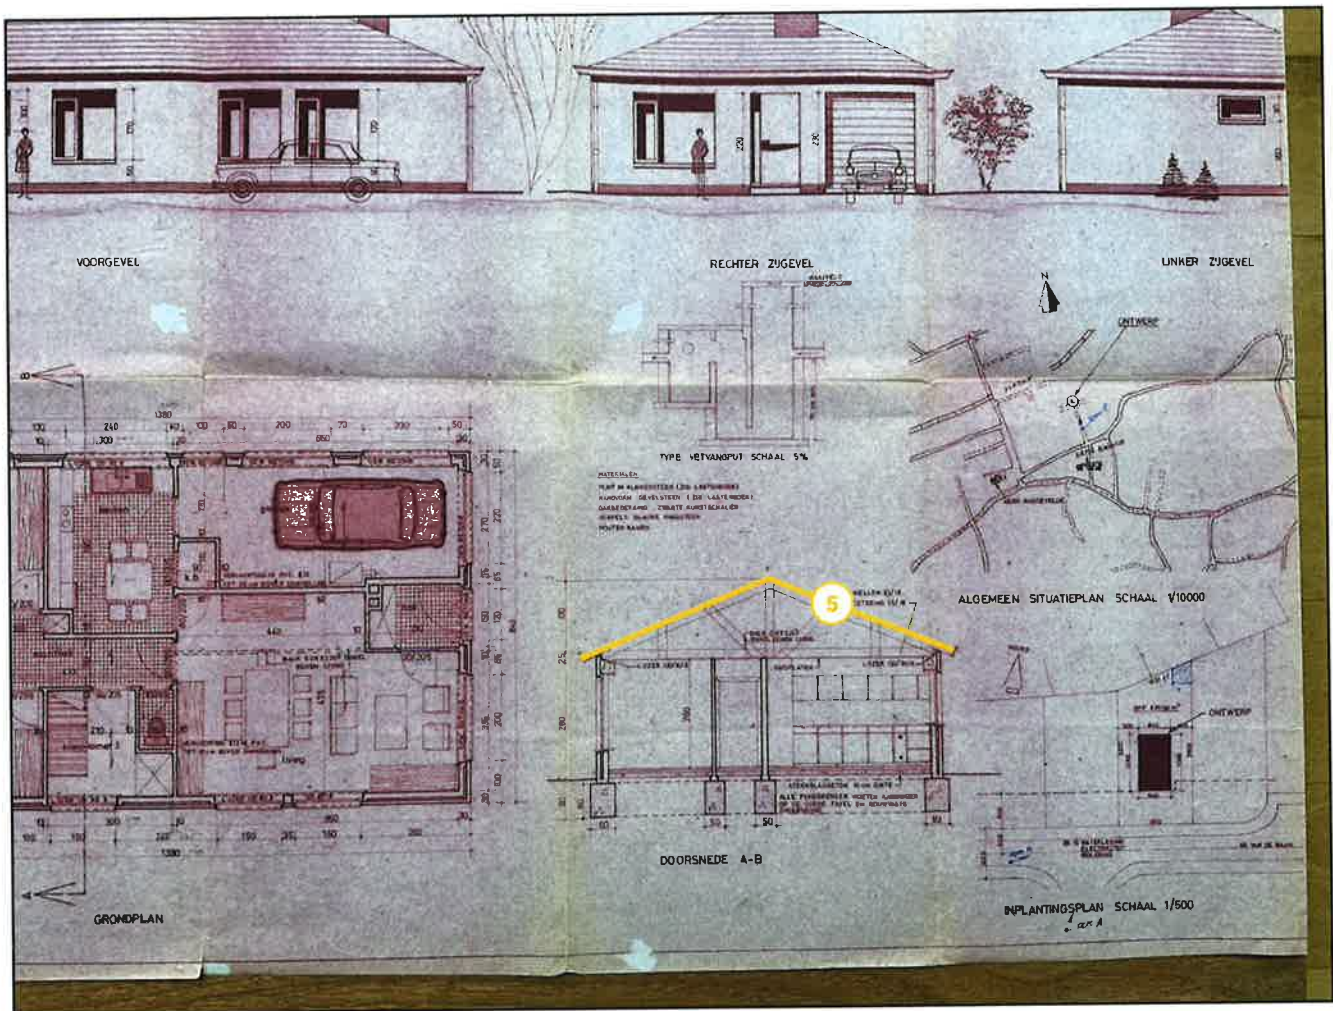
# Plan 1.4: image

Beschrijving	Type	Actie
5. Menuiserie onderdak	Asbestmateriaal	Zorgvuldig beheren

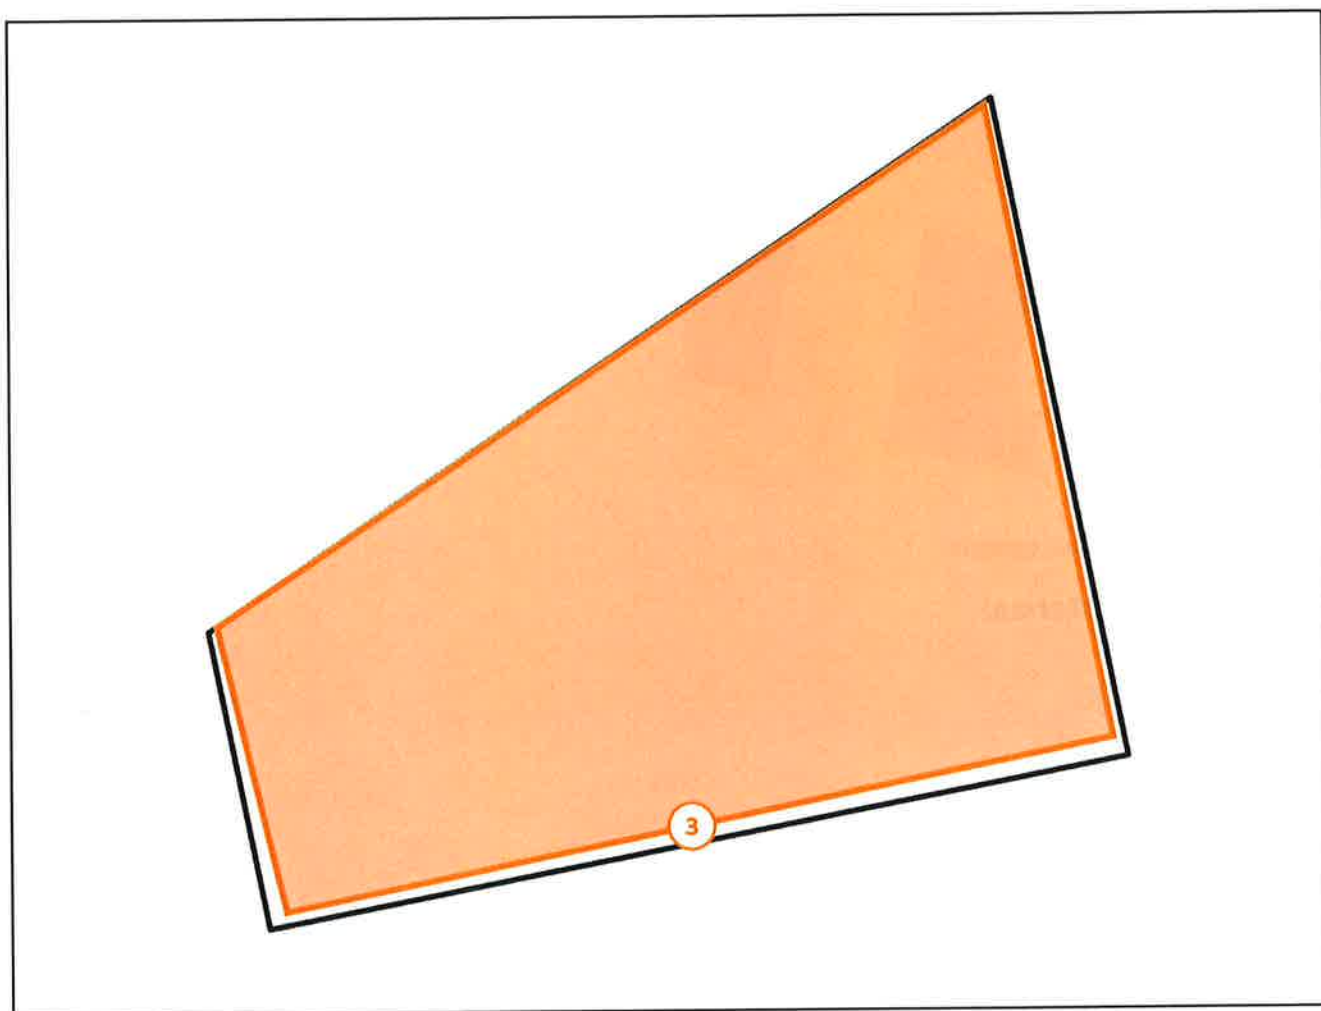
## Plan 3.1: Bijgebouw plan

Beschrijving	Type	Actie
3. Roofing bijgebouw dak	Asbestmateriaal	<a href="#">Verwijderen</a>

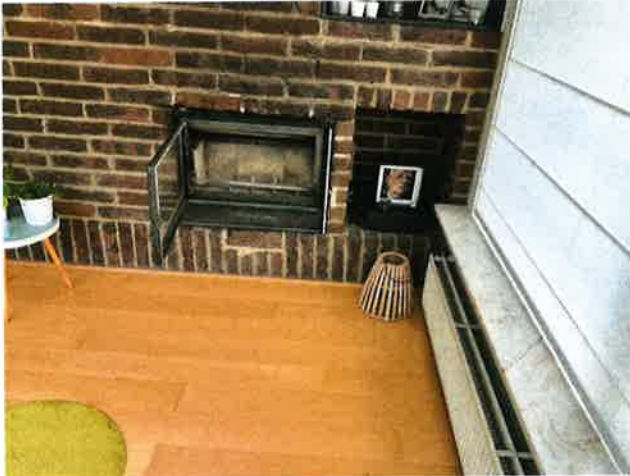
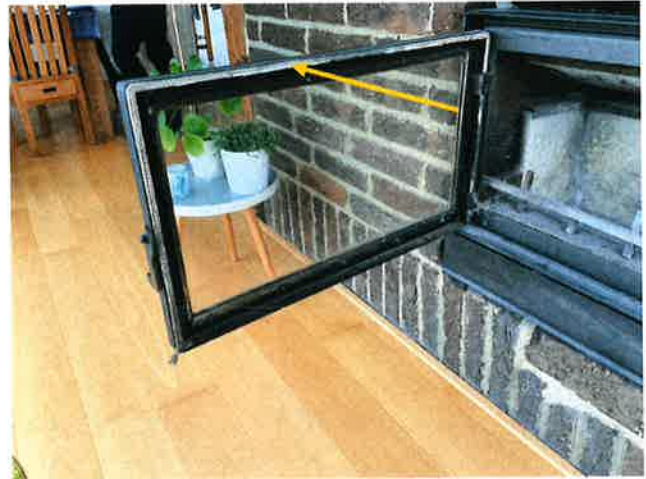
# Fiche 1: Koord kachel

Eindbeoordeling materiaalrisico	Verhoogd materiaalrisico en/of verhoogde kans op vezelvrijgave
---------------------------------	--

Gebondenheid	Categorie 3: niet-hechtgebonden met weinig of geen matrix
Asbestsoort (vezeltype)	Alleen chrysotiel
Asbestconcentratie	Hoog (>= 50%)
Afschermingsgraad van het gehele materiaal	Geheel of deels (ook) vrij aan de binnenlucht
Toestand van het materiaal	Licht beschadigd, licht verweerd. Intact materiaal type Pical – asbestboard of categorie III 'gebondenheid'

Beschrijving	Koord kachel
Omgeving	Binnen
Primaire drager	Ruimteverwarming
Asbestmateriaal	Koord, lint, band, strip
Bindmiddel van asbestmateriaal	Weinig of geen bindmiddel (textiel, bevolking, ...)
Gebondenheid op basis van bindmiddel	Niet-hechtgebonden
Hoeveelheid (lengte - omtrek - aantal)	• 2,00 m - 2,00 cm - 1 stuk
Totale oppervlakte	0,04 m <sup>2</sup>
Eenvoudig bereikbaar	Ja
Bevestigingswijze	• Geklemd

**Verwijderen**

- Zorg voor een veilig beheer. Vermijd het beschadigen van het asbestmateriaal. Controleer de toestand jaarlijks op wijzigingen.
- Zorg voor een veilig beheer en verwijder dit asbestmateriaal wanneer het bij werken eenvoudig bereikbaar wordt. Controleer de toestand jaarlijks op wijzigingen.
- Voer bijkomende staalname(s) uit.

- Eenvoudige handelingen: mag via doe-het-zelf of door werknemer(s) met opleidingsattest eenvoudige handelingen  
Koorden mogen verwijderd worden via methode eenvoudige handelingen.

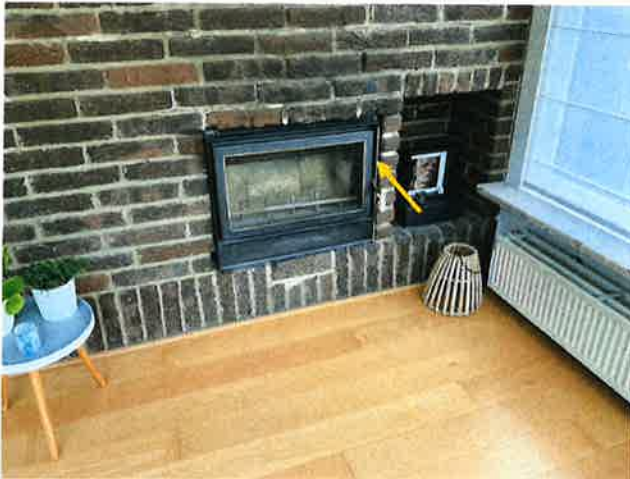
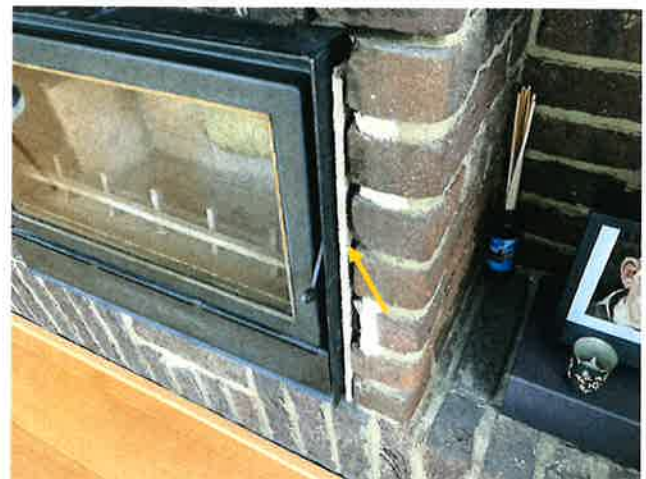
## Fiche 2: Plaat brandwerend/hittebesteding naast kachel

Eindbeoordeling materiaalrisico	Verhoogd materiaalrisico en/of verhoogde kans op vezelvrijgave
---------------------------------	--

Gebondenheid	Categorie 2: niet-hechtgebonden met matrix
Asbestsoort (vezeltype)	Amfibool aanwezig, uitgezonderd crocidoliet
Asbestconcentratie	Hoog ( $\geq 50\%$ )
Afschermingsgraad van het gehele materiaal	Geheel of deels (ook) vrij aan de binnenlucht
Toestand van het materiaal	Licht beschadigd, licht verweerd. Intact materiaal type Pical – asbestboard of categorie III 'gebondenheid'

Beschrijving	Plaat brandwerend/hittebesteding naast kachel
Omgeving	Binnen
Primaire drager	HVAC infrastructuur en uitrusting
Asbestmateriaal	Plaat, paneel, tablet - Generiek
Bindmiddel van asbestmateriaal	Calciumsilicaat (brandwerend - Pical)
Gebondenheid op basis van bindmiddel	Niet-hechtgebonden
Hoeveelheid (gewicht - aantal)	• 10,00 kg - 1 stuk
Totaal gewicht	10,00 kg

**Verwijderen**

- Scherm in afwachting van verwijdering het asbestmateriaal af van luchtstromingen en verstoring: bijvoorbeeld door het te verpakken, te fixeren, af te dekken, signalisatie - afbakening aan te brengen, ...
- Verwijder dit asbestmateriaal zo snel mogelijk. Volg de toestand goed op.
- Voer bijkomende staalname(s) uit.

- Hermetische zone (erkend asbestverwijderaar)  
Niet hechtgebonden toepassing.

Voer bijkomende labo analyse uit voor besluit over aanwezigheid asbest.

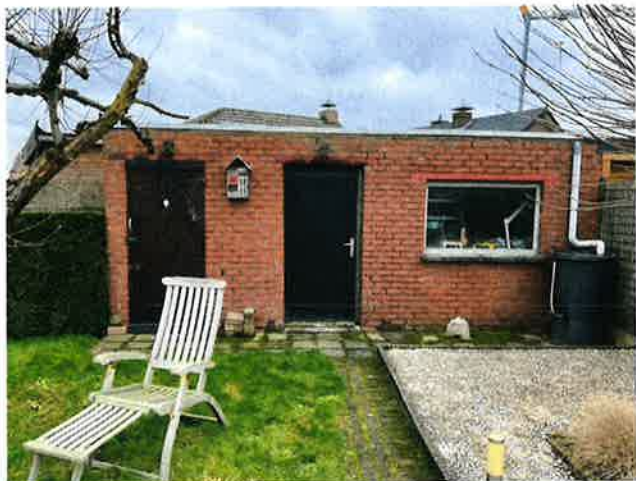
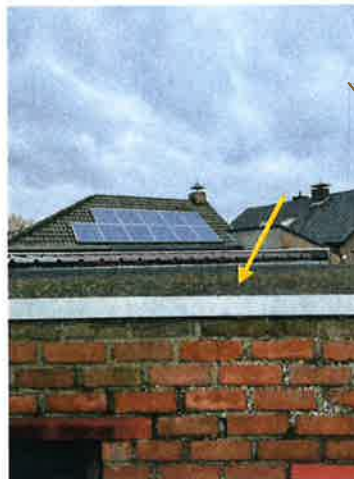
## Fiche 3: Roofing bijgebouw dak

Eindbeoordeling materiaalrisico	Verhoogd materiaalrisico en/of verhoogde kans op vezelvrijgave
---------------------------------	--

Gebondenheid	Categorie 1: hechtgebonden in oorsprong
Asbestsoort (vezeltype)	Crocidoliet aanwezig
Asbestconcentratie	Laag (< 50%)
Afschermingsgraad van het gehele materiaal	Geheel of deels vrij aan de buitenlucht
Toestand van het materiaal	Matig beschadigd, matig verweerd

Beschrijving	Roofing bijgebouw dak
Omgeving	Buiten
Primaire drager	Plat dak
Asbestmateriaal	Dak- en gevelbekleding - Roofing
Bindmiddel van asbestmateriaal	Bitumen (roofing, teer, asfalt)
Gebondenheid op basis van bindmiddel	Hecht
Hoeveelheid (oppervlakte - aantal)	• 13,00 m <sup>2</sup> - 1 stuk
Totale oppervlakte	13,00 m <sup>2</sup>
Eenvoudig bereikbaar	Ja
Bevestigingswijze	• Verlijmd, ingegoten, versmeerd
Identificatiemethode	Vaststelling zonder monsternamen

**Verwijderen**

- Zorg voor een veilig beheer. Vermijd het beschadigen van het asbestmateriaal. Controleer de toestand jaarlijks op wijzigingen.
- Voer bijkomende staalname(s) uit.

- Eenvoudige handelingen: enkel door erkend asbestverwijderaar Hechtgebonden toepassing mag via eenvoudige handelingen.

Voer bijkomende labo analyse uit voor besluit over aanwezigheid asbest.

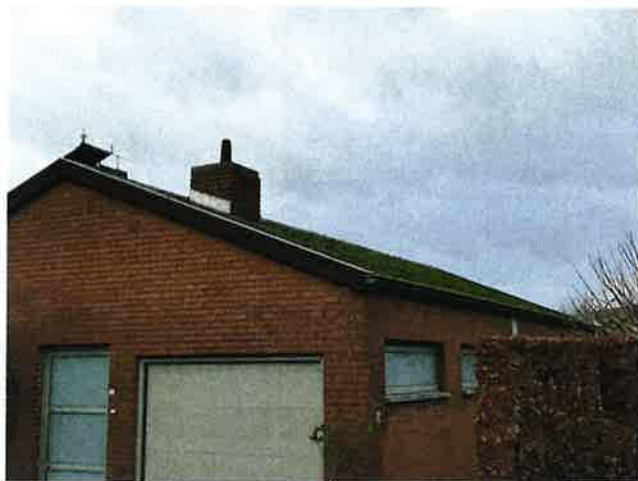
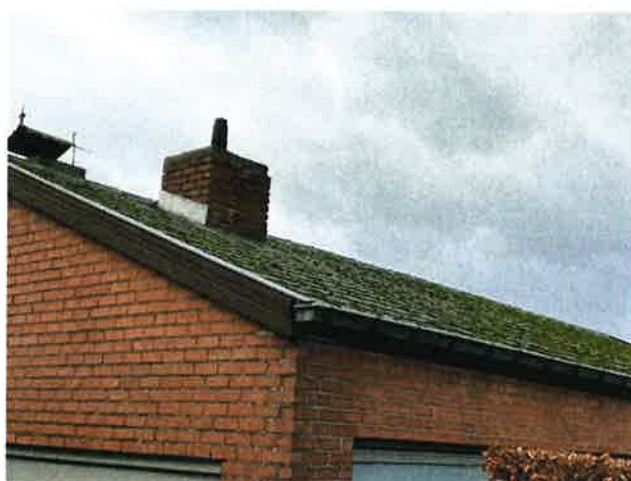
## Fiche 4: Leien Hellend dak woning

Eindbeoordeling materiaalrisico	Verhoogd materiaalrisico en/of verhoogde kans op vezelvrijgave
---------------------------------	--

Gebondenheid	Categorie 1: hechtgebonden in oorsprong
Asbestsoort (vezeltype)	Crocidoliet aanwezig
Asbestconcentratie	Laag (< 50%)
Afschermingsgraad van het gehele materiaal	Geheel of deels vrij aan de buitenlucht
Toestand van het materiaal	Matig beschadigd, matig verweerd

Beschrijving	Leien Hellend dak woning
Omgeving	Buiten
Primaire drager	Schuin dak
Asbestmateriaal	Dak- en gevelbekleding - Lei, shingle
Bindmiddel van asbestmateriaal	Cement
Gebondenheid op basis van bindmiddel	Hecht
Hoeveelheid (oppervlakte - aantal)	<ul style="list-style-type: none"><li>• 170,00 m<sup>2</sup> - 1 stuk</li></ul>
Totale oppervlakte	170,00 m <sup>2</sup>
Eenvoudig bereikbaar	Ja
Bevestigingswijze	<ul style="list-style-type: none"><li>• Genageld, geniet</li></ul>
Identificatiemethode	Vaststelling zonder monsternamen

**Verwijderen**

- Zorg voor een veilig beheer. Vermijd het beschadigen van het asbestmateriaal. Controleer de toestand jaarlijks op wijzigingen.

- Eenvoudige handelingen: mag via doe-het-zelf of door werknemer(s) met opleidingsattest eenvoudige handelingen  
Hechtgebonden toepassing mag via eenvoudige handelingen verwijderd worden.

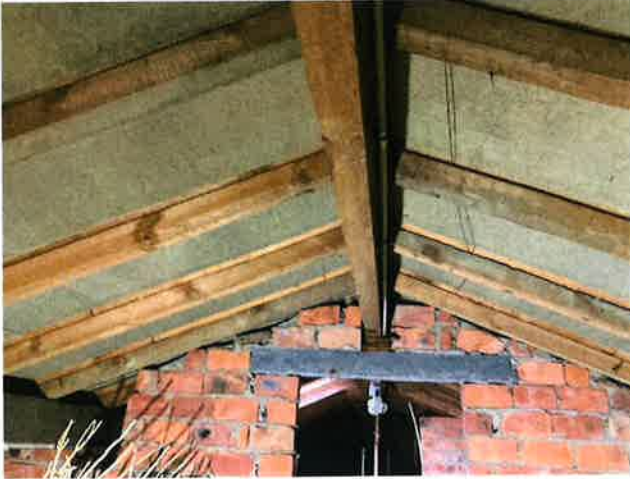
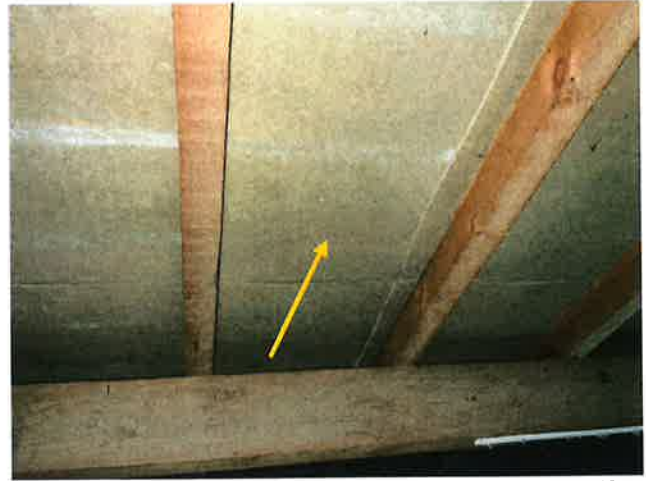
## Fiche 5: Menuiserie onderdak

Eindbeoordeling materiaalrisico	Laag materiaalrisico en/of verlaagde kans op vezelvrijgave
---------------------------------	--

Gebondenheid	Categorie 1: hechtgebonden in oorsprong
Asbestsoort (vezeltype)	Crocidoliet aanwezig
Asbestconcentratie	Laag (< 50%)
Afschermingsgraad van het gehele materiaal	Geheel of deels (ook) vrij aan de binnenlucht
Toestand van het materiaal	Onbeschadigd, niet verweerd

Beschrijving	Menuiserite onderdak
Omgeving	Binnen
Primaire drager	Schuin dak
Asbestmateriaal	Plaat, paneel, tablet - Type Menuiserite
Bindmiddel van asbestmateriaal	Cement
Gebondenheid op basis van bindmiddel	Hecht
Hoeveelheid (oppervlakte - dikte - aantal)	• 170,00 m <sup>2</sup> - 0,40 cm - 1 stuk
Totaal volume	0,68 m <sup>3</sup>
Eenvoudig bereikbaar	Ja
Bevestigingswijze	• Geschroefd
Identificatiemethode	Vaststelling zonder monsternamen

Zorgvuldig beheren

- Zorg voor een veilig beheer en verwijder dit asbestmateriaal wanneer het bij werken eenvoudig bereikbaar wordt. Controleer de toestand jaarlijks op wijzigingen.

- Eenvoudige handelingen: mag via doe-het-zelf of door werknemer(s) met opleidingsattest eenvoudige handelingen  
Hechtgebonden toepassing mag verwijderd worden via eenvoudige handelingen.

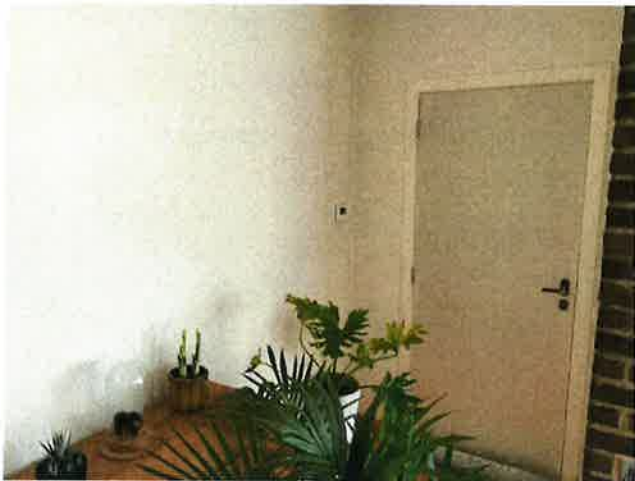
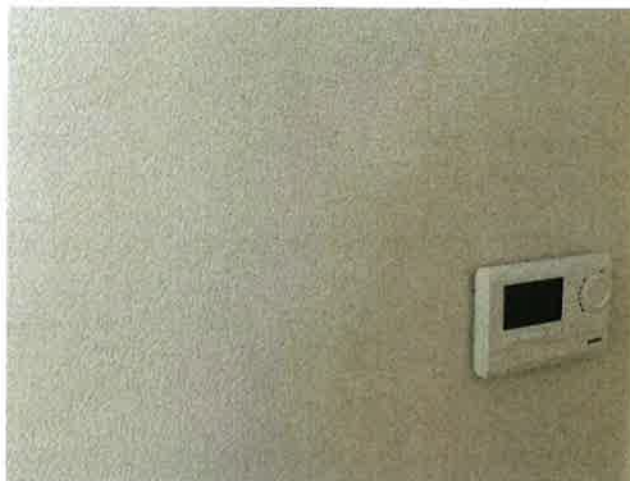
## Fiche 6: Pleister wanden woning

Eindbeoordeling materiaalrisico	Laag materiaalrisico en/of verlaagde kans op vezelvrijgave
---------------------------------	--

Gebondenheid	Categorie 2: niet-hechtgebonden met matrix
Asbestsoort (vezeltype)	Amfibool aanwezig, uitgezonderd crocidoliet
Asbestconcentratie	Laag (< 50%)
Afschermingsgraad van het gehele materiaal	Niet stootvaste afscherming
Toestand van het materiaal	Licht beschadigd, licht verweerd. Intact materiaal type Pical – asbestboard of categorie III 'gebondenheid'

Beschrijving	Pleister wanden woning
Omgeving	Binnen
Primaire drager	Binnenwand
Asbestmateriaal	In-situ afwerkingslagen - Pleisterwerk (wand, plafond, ...)
Bindmiddel van asbestmateriaal	Gips - kalk
Gebondenheid op basis van bindmiddel	Niet-hechtgebonden
Hoeveelheid (oppervlakte - dikte - aantal)	• 200,00 m <sup>2</sup> - 1,00 cm - 1 stuk
Totaal volume	2,00 m <sup>3</sup>
Eenvoudig bereikbaar	Ja
Bevestigingswijze	• Verlijmd, ingegoten, versmeerd
Identificatiemethode	Vaststelling zonder monstername

Zorgvuldig beheren

- Zorg voor een veilig beheer. Vermijd het beschadigen van het asbestmateriaal. Controleer de toestand jaarlijks op wijzigingen.
- Voer bijkomende staalname(s) uit.

- Hermetische zone (erkend asbestverwijderaar)  
Voer bijkomende labo analyse uit voor besluit over aanwezigheid asbest, bv. bij verbouwingswerken  
Verdachte toepassing, aanwezigheid asbest niet bevestigd.

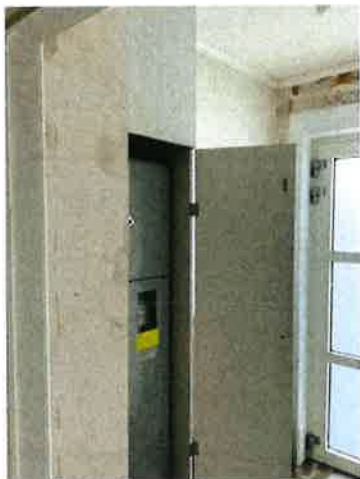
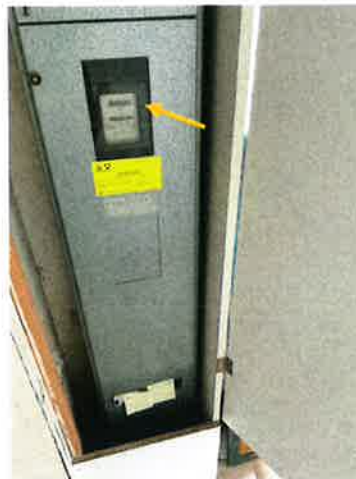
## Fiche 7: Schakelkasten elektriciteit

Eindbeoordeling materiaalrisico	Zeer laag materiaalrisico en/of zeer lage kans op vezelvrijgave
---------------------------------	---

Gebondenheid	Categorie 1: hechtgebonden in oorsprong
Asbestsoort (vezeltype)	Crocidoliet aanwezig
Asbestconcentratie	Laag (< 50%)
Afschermingsgraad van het gehele materiaal	Stootvaste afscherming of omkasting
Toestand van het materiaal	Onbeschadigd, niet verveerd

Beschrijving	Schakelkasten elektriciteit
Omgeving	Binnen
Primaire drager	Communicatie en elektrische infrastructuur en uitrusting
Asbestmateriaal	Schakelkasten elektriciteit
Bindmiddel van asbestmateriaal	Kunststof of -hars
Gebondenheid op basis van bindmiddel	Hecht
Hoeveelheid (gewicht - aantal)	<ul style="list-style-type: none"><li>• 10,00 kg - 1 stuk</li></ul>
Totaal gewicht	10,00 kg
Eenvoudig bereikbaar	Ja
Bevestigingswijze	<ul style="list-style-type: none"><li>• Geschroefd</li></ul>
Identificatiemethode	Vaststelling zonder monsternamen

Zorgvuldig beheren

- Zorg voor een veilig beheer. Vermijd het beschadigen van het asbestmateriaal. Controleer de toestand jaarlijks op wijzigingen.

- Eenvoudige handelingen: mag via doe-het-zelf of door werknemer(s) met opleidingsattest eenvoudige handelingen  
Hechtgebonden toepassing mag verwijderd worden via eenvoudige handelingen.

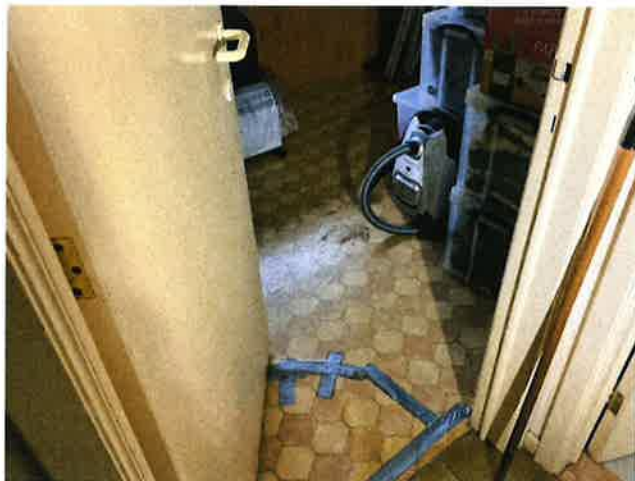
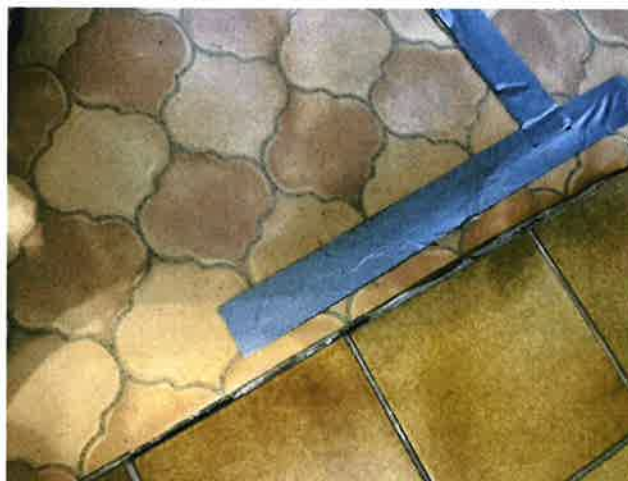
## Fiche 8: Vloerzeil berging

Eindbeoordeling materiaalrisico	Laag materiaalrisico en/of verlaagde kans op vezelvrijgave
---------------------------------	--

Gebondenheid	Categorie 1: hechtgebonden in oorsprong
Asbestsoort (vezeltype)	Amfibool aanwezig, uitgezonderd crocidoliet
Asbestconcentratie	Laag (< 50%)
Afschermingsgraad van het gehele materiaal	Geheel of deels (ook) vrij aan de binnenlucht
Toestand van het materiaal	Licht beschadigd, licht verweerd. Intact materiaal type Pical – asbestboard of categorie III 'gebondenheid'

Beschrijving	Vloerzeil berging
Omgeving	Binnen
Primaire drager	Vloer
Asbestmateriaal	Prefab - afwerking - Vloerzeil
Bindmiddel van asbestmateriaal	Kunststof of -hars
Gebondenheid op basis van bindmiddel	Hecht
Hoeveelheid (oppervlakte - aantal)	• 9,00 m <sup>2</sup> - 1 stuk
Totale oppervlakte	9,00 m <sup>2</sup>

Zorgvuldig beheren

- Zorg voor een veilig beheer. Vermijd het beschadigen van het asbestmateriaal. Controleer de toestand jaarlijks op wijzigingen.
- Zorg voor een veilig beheer en verwijder dit asbestmateriaal wanneer het bij werken eenvoudig bereikbaar wordt. Controleer de toestand jaarlijks op wijzigingen.
- Voer bijkomende staalname(s) uit.

- Hermetische zone (erkend asbestverwijderaar)  
Voer bijkomende labo analyse uit voor besluit over aanwezigheid asbest, bv. bij verbouwingswerken  
Verdachte toepassing, aanwezigheid asbest niet bevestigd.

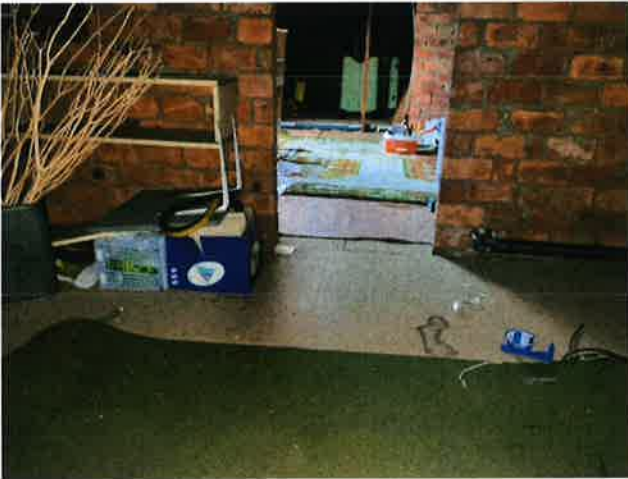
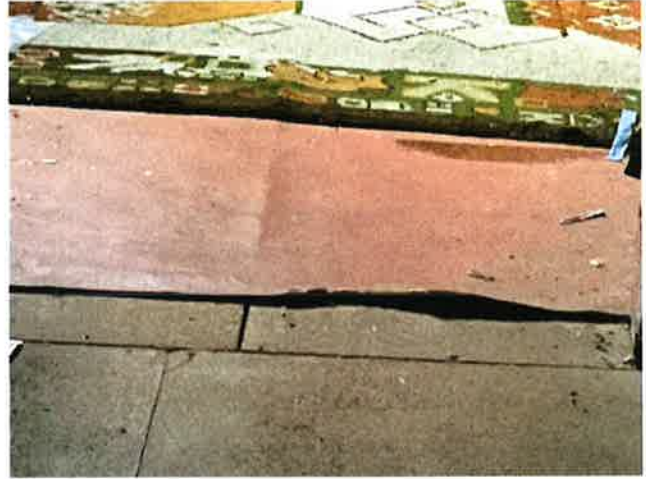
## Fiche 9: Vloerzeil zolder

Eindbeoordeling materiaalrisico	Laag materiaalrisico en/of verlaagde kans op vezelvrijgave
---------------------------------	--

Gebondenheid	Categorie 1: hechtgebonden in oorsprong
Asbestsoort (vezeltype)	Crocidoliet aanwezig
Asbestconcentratie	Laag (< 50%)
Afschermingsgraad van het gehele materiaal	Geheel of deels (ook) vrij aan de binnenlucht
Toestand van het materiaal	Onbeschadigd, niet verweerd

Beschrijving	Vloerzeil zolder
Omgeving	Binnen
Primaire drager	Vloer
Asbestmateriaal	Prefab - afwerking - Vloerzeil
Bindmiddel van asbestmateriaal	Kunststof of -hars
Gebondenheid op basis van bindmiddel	Hecht
Hoeveelheid (oppervlakte - aantal)	• 25,00 m <sup>2</sup> - 1 stuk
Totale oppervlakte	25,00 m <sup>2</sup>
Eenvoudig bereikbaar	Ja
Bevestigingswijze	• Los (al dan niet bedekt)

Zorgvuldig beheren

- Zorg voor een veilig beheer en verwijder dit asbestmateriaal wanneer het bij werken eenvoudig bereikbaar wordt. Controleer de toestand jaarlijks op wijzigingen.
- Voer bijkomende staalname(s) uit.

- Eenvoudige handelingen: mag via doe-het-zelf of door werknemer(s) met opleidingsattest eenvoudige handelingen  
Voer bijkomende labo analyse uit voor besluit over aanwezigheid asbest, bv. bij verbouwingswerken  
Verdachte toepassing, aanwezigheid asbest niet bevestigd.
