# Asbestinventarisatetest

Brugseweg 243, 8920 Langemark-Poelkapelle

Attestnummer : 20231019-000380.000

## Niet-asbestveilig

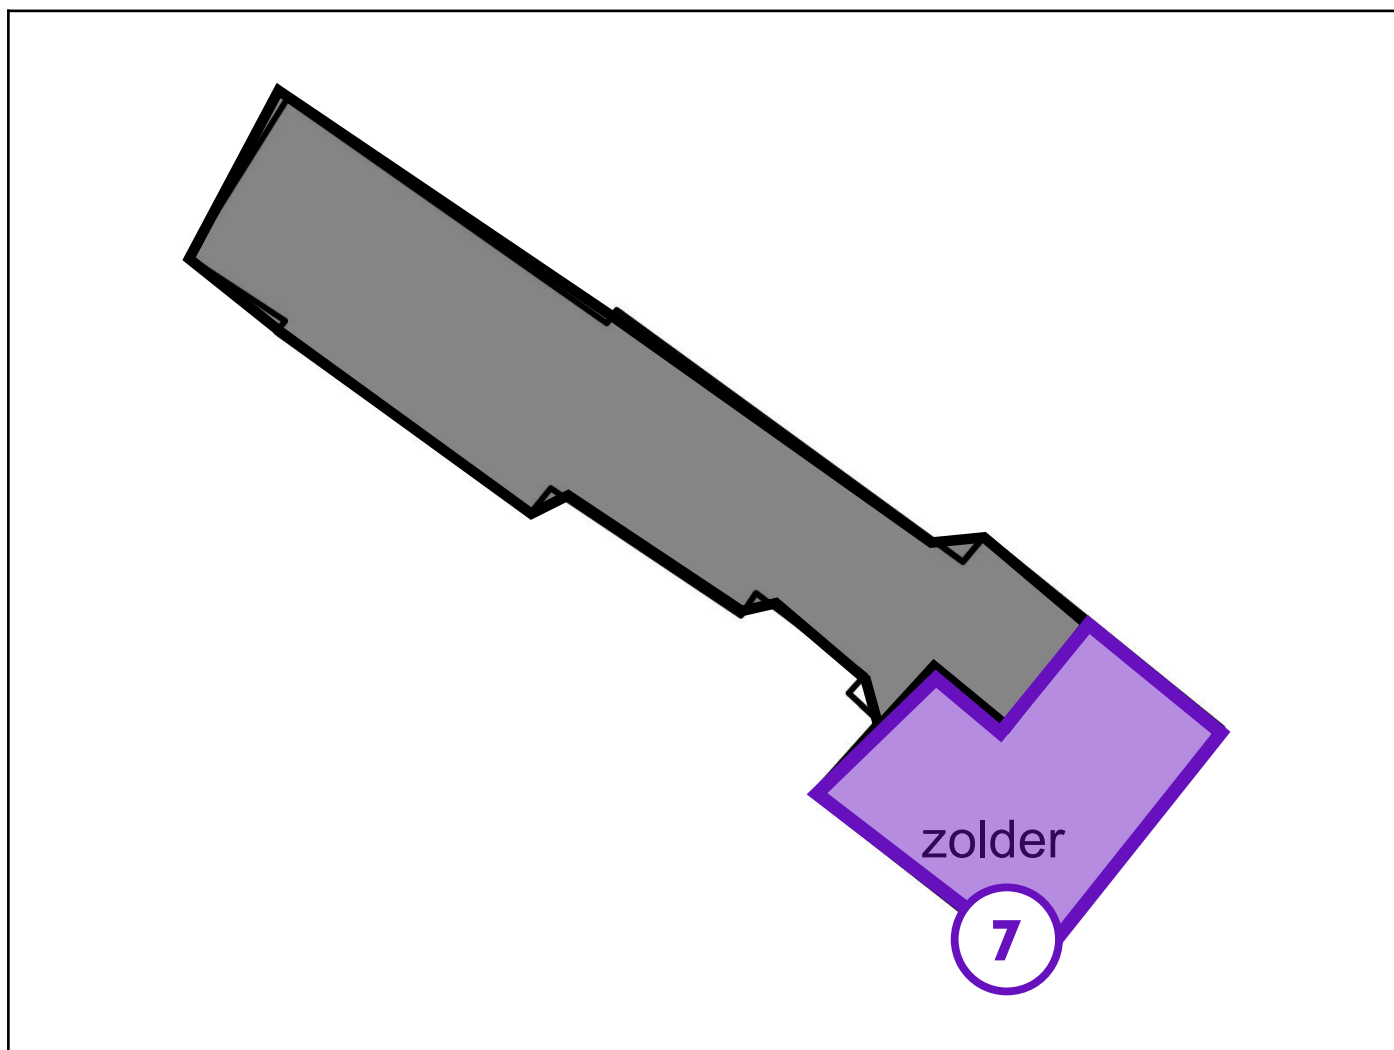
## Plan 1.3: 2e verdiep

Beschrijving	Type	Actie
7. ontoegankelijke zolder	Beperking	-

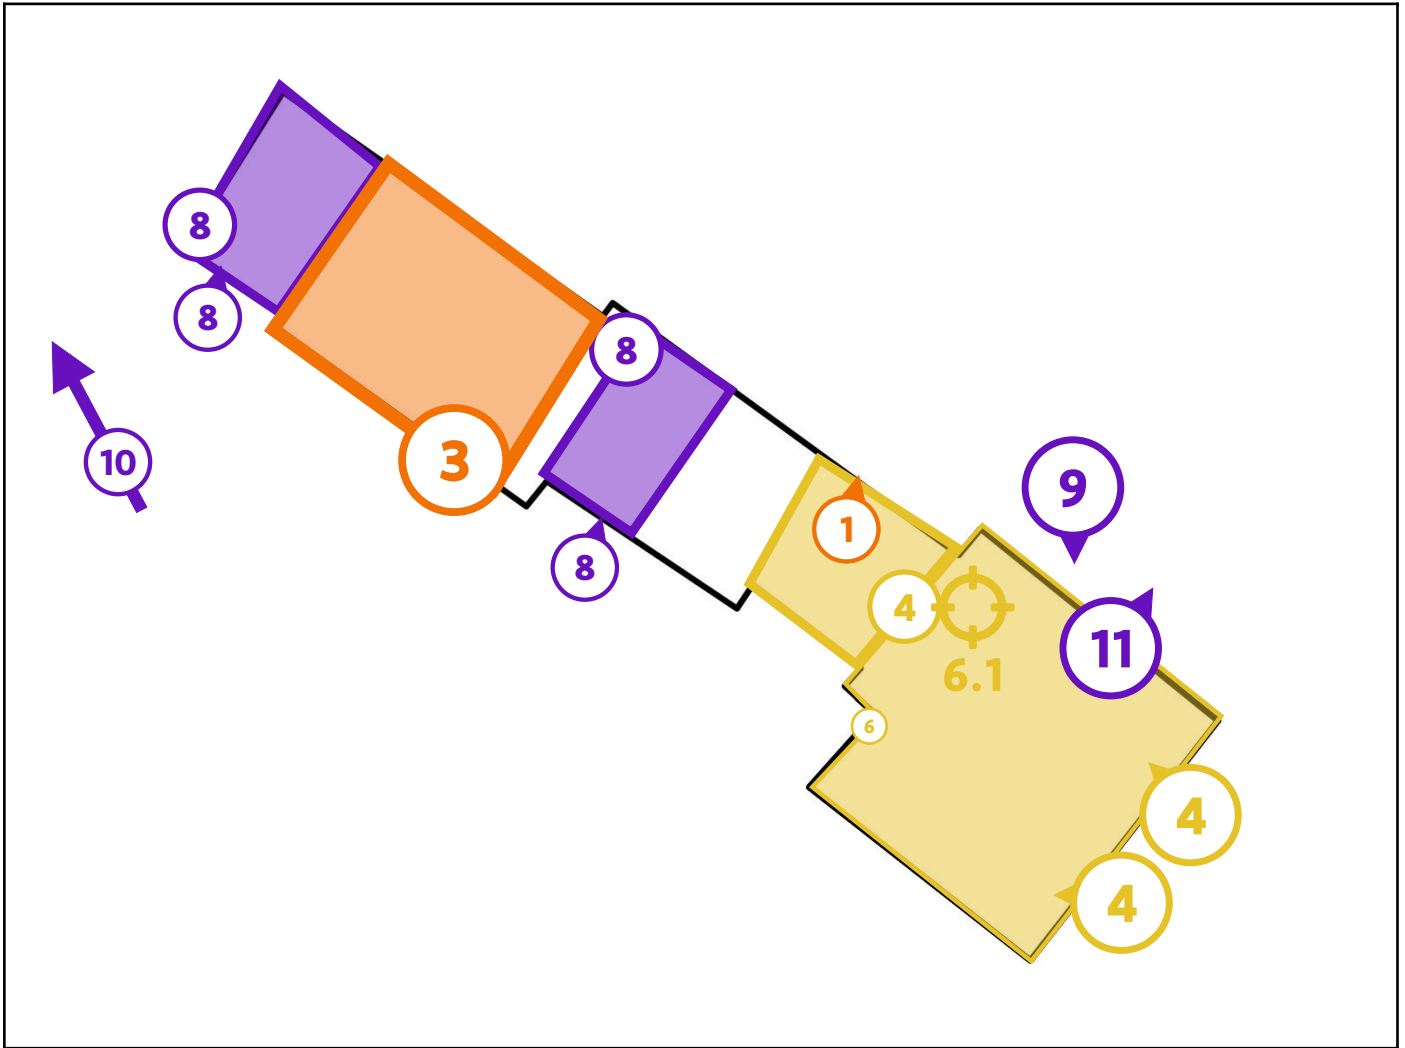
## Plan 1.5: gevel en dak

Beschrijving	Type	Actie
1. schoorsteen	Asbestmateriaal	Verwijderen
3. golfplaten	Asbestmateriaal	Verwijderen
4. roofing	Asbestmateriaal	Zorgvuldig beheren
6. onderdak menuiseriet	Asbestmateriaal	Zorgvuldig beheren
6.1 Code: 0.4	Puntmonster	-
8. slotvaste toegangsdeur	Beperking	-
9. scheidingsmuur niet inspecteerbaar	Beperking	-

10. overwoekende vegetatie	Beperking	-
11. leien	Advies	-

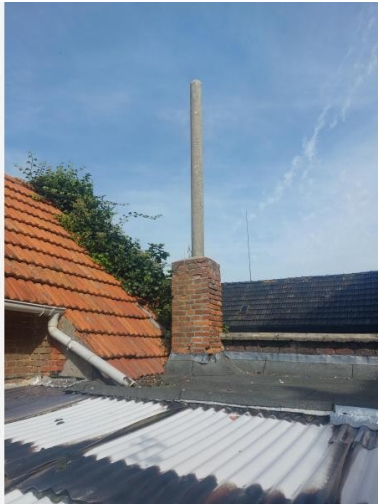
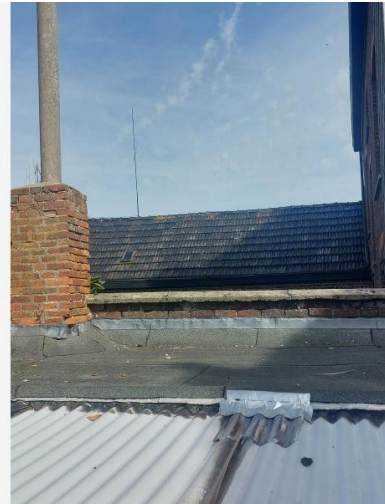
Het asbestmateriaal valt onder de mijlpaal van 2034.

Eindbeoordeling materiaalrisico	Verhoogd materiaalrisico en/of verhoogde kans op vezelvrijgave
---------------------------------	--

Gebondenheid	Categorie 1: hechtgebonden in oorsprong
Asbestsoort (vezeltype)	Crocidoliet aanwezig
Asbestconcentratie	Laag (< 50%)
Afschermingsgraad van het gehele materiaal	Geheel of deels (ook) vrij aan binnenluchtstromen
Toestand van het materiaal	Licht beschadigd, licht verweerd. Intact materiaal type Pical – asbestboard of categorie III 'gebondenheid'

Beschrijving	schoorsteen
Omgeving	Buiten
Primaire drager	Sanitaire infrastructuur en uitrusting (toe- en afvoer)
Asbestmateriaal	Rookgaskanaal
Bindmiddel van asbestmateriaal	Cement
Gebondenheid op basis van bindmiddel	Hecht
Hoeveelheid (lengte - omtrek - dikte - aantal)	<ul style="list-style-type: none"><li>• 2,00 m - 25,00 cm - 3,00 cm - 1 stuk</li></ul>
Totaal volume	0,015 m <sup>3</sup>
Eenvoudig bereikbaar	Nee <ul style="list-style-type: none"><li>• Het asbestmateriaal is bedekt (uitgezonderd laag verf, coating, behang, kunststof, textiel) en het wegnemen van het bedekkende materiaal kan niet zonder het bedekkende materiaal te beschadigen.</li></ul>

Verwijderen

- Zorg voor een veilig beheer. Vermijd het beschadigen van het asbestmateriaal. Controleer de toestand jaarlijks op wijzigingen.

- Eenvoudige handelingen: mag via doe-het-zelf of door werknemer(s) met opleidingsattest eenvoudige handelingen  
De schouw kan via eenvoudige handelingen verwijderd worden

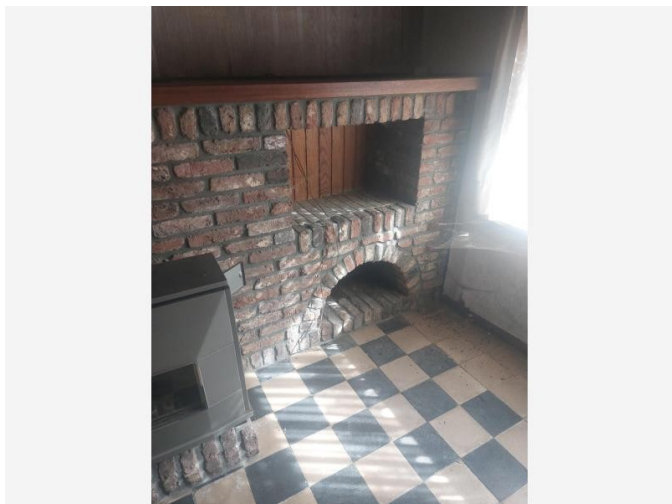
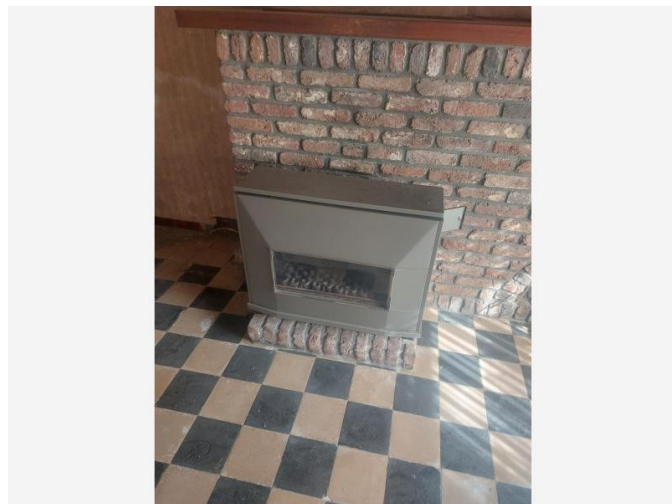
Het asbestmateriaal valt onder de mijlpaal van 2034.

Eindbeoordeling materiaalrisico	Verhoogd materiaalrisico en/of verhoogde kans op vezelvrijgave
---------------------------------	--

Gebondenheid	Categorie 3: niet-hechtgebonden met weinig of geen matrix
Asbestsoort (vezeltype)	Alleen chrysotiel
Asbestconcentratie	Hoog ( $\geq 50\%$ )
Afschermingsgraad van het gehele materiaal	Geheel of deels (ook) vrij aan de binnenlucht
Toestand van het materiaal	Onbeschadigd, niet verweerd

Beschrijving	koord kachel
Omgeving	Binnen
Primaire drager	HVAC infrastructuur en uitrusting
Asbestmateriaal	Koord, lint, band, strip
Bindmiddel van asbestmateriaal	Weinig of geen bindmiddel (textiel, bevolking, ...)
Gebondenheid op basis van bindmiddel	Niet-hechtgebonden
Hoeveelheid (lengte - omtrek - aantal)	<ul style="list-style-type: none"><li>0,50 m - 0,10 cm - 1 stuk</li></ul>
Totale oppervlakte	0,001 m <sup>2</sup>
Eenvoudig bereikbaar	Ja
Bevestigingswijze	<ul style="list-style-type: none"><li>Geklemd</li></ul>
Identificatiemethode	Vaststelling zonder monsternamen

Verwijderen

- Zorg voor een veilig beheer. Vermijd het beschadigen van het asbestmateriaal. Controleer de toestand jaarlijks op wijzigingen.

- Eenvoudige handelingen: mag via doe-het-zelf of door werknemer(s) met opleidingsattest eenvoudige handelingen  
De koord kan via eenvoudige handelingen verwijderd worden

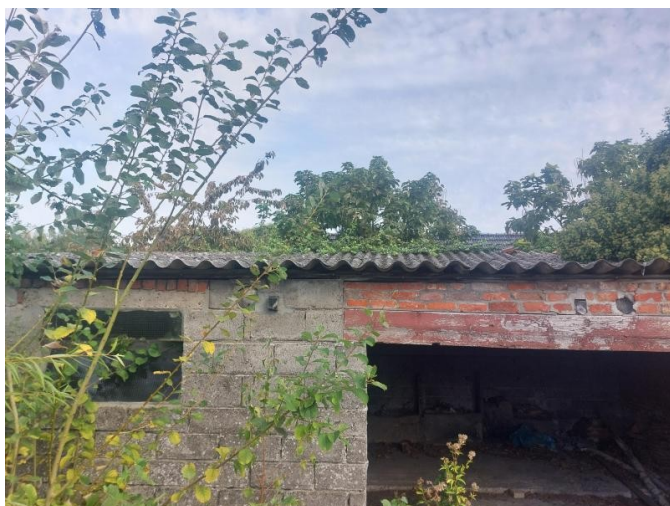
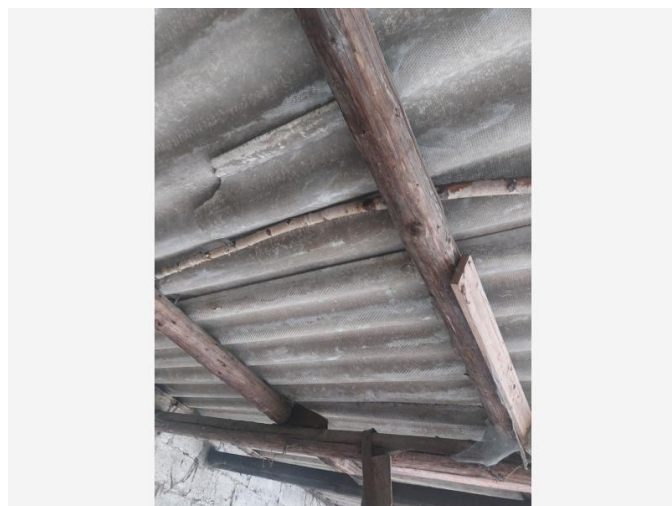
Het asbestmateriaal valt onder de mijlpaal van 2034.

Eindbeoordeling materiaalrisico	Verhoogd materiaalrisico en/of verhoogde kans op vezelvrijgave
---------------------------------	--

Gebondenheid	Categorie 1: hechtgebonden in oorsprong
Asbestsoort (vezeltype)	Crocidoliet aanwezig
Asbestconcentratie	Laag (< 50%)
Afschermingsgraad van het gehele materiaal	Geheel of deels vrij aan de buitenlucht
Toestand van het materiaal	Matig beschadigd, matig verweerd

Beschrijving	golfplaten
Omgeving	Buiten
Primaire drager	Schuin dak
Asbestmateriaal	Dak- en gevelbekleding - Golfplaat
Bindmiddel van asbestmateriaal	Cement
Gebondenheid op basis van bindmiddel	Hecht
Hoeveelheid (oppervlakte - aantal)	• 60,00 m <sup>2</sup> - 1 stuk
Totale oppervlakte	60,00 m <sup>2</sup>
Eenvoudig bereikbaar	Ja
Bevestigingswijze	• Geschroefd

**Verwijderen**

- Zorg voor een veilig beheer. Vermijd het beschadigen van het asbestmateriaal. Controleer de toestand jaarlijks op wijzigingen.
- Hemelwater dat afspoelt van asbestcement daken of gevels kan asbestdeeltjes bevatten. Gebruik het enkel voor gesloten circuits (bv. spoelen toiletten). Reinig na het vervangen van het dak of de gevel de dakgoten en regenwaterput of -ton om asbesthoudend sediment of slib te verwijderen

- Eenvoudige handelingen: mag via doe-het-zelf of door werknemer(s) met opleidingsattest eenvoudige handelingen  
De golfplaten kunnen via eenvoudige handelingen verwijderd worden

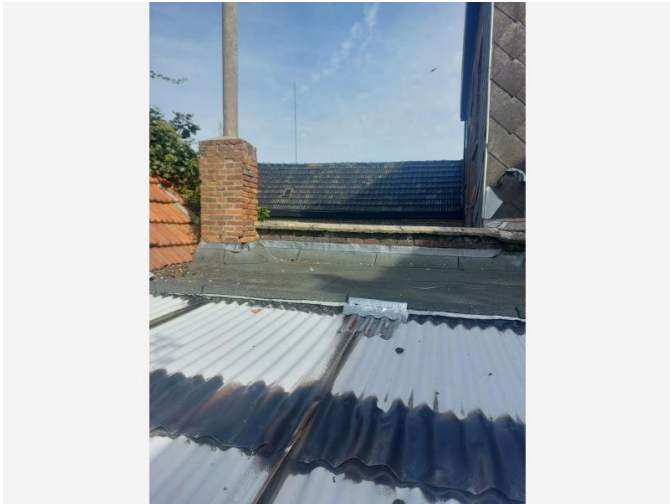
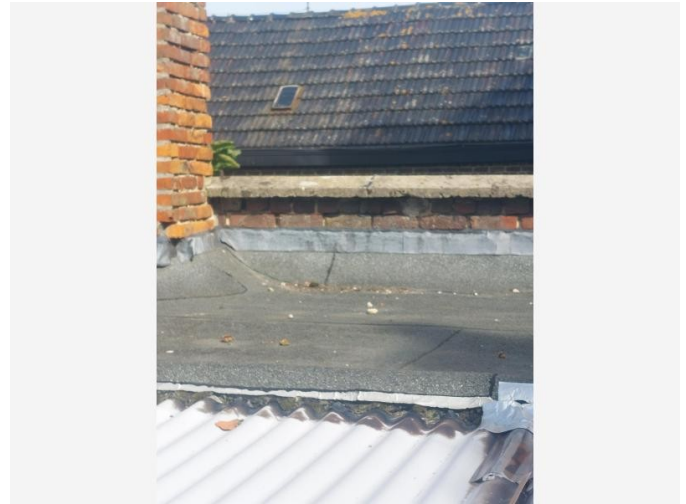
Het asbestmateriaal valt onder de mijlpaal van 2040.

Eindbeoordeling materiaalrisico	Laag materiaalrisico en/of verlaagde kans op vezelvrijgave
---------------------------------	--

Gebondenheid	Categorie 1: hechtgebonden in oorsprong
Asbestsoort (vezeltype)	Crocidoliet aanwezig
Asbestconcentratie	Laag (< 50%)
Afschermingsgraad van het gehele materiaal	Geheel of deels vrij aan de buitenlucht
Toestand van het materiaal	Onbeschadigd, niet verweerd

Beschrijving	roofing
Omgeving	Buiten
Primaire drager	Plat dak
Asbestmateriaal	Dak- en gevelbekleding - Roofing
Bindmiddel van asbestmateriaal	Bitumen (roofing, teer, asfalt)
Gebondenheid op basis van bindmiddel	Hecht
Hoeveelheid (oppervlakte - aantal)	• 8,00 m <sup>2</sup> - 1 stuk
Totale oppervlakte	8,00 m <sup>2</sup>
Eenvoudig bereikbaar	Ja
Bevestigingswijze	• Verlijmd, ingegoten, versmeerd

Zorgvuldig beheren

- Zorg voor een veilig beheer. Vermijd het beschadigen van het asbestmateriaal. Controleer de toestand jaarlijks op wijzigingen.
- Hemelwater dat afspoelt van asbestcement daken of gevels kan asbestdeeltjes bevatten. Gebruik het enkel voor gesloten circuits (bv. spoelen toiletten). Reinig na het vervangen van het dak of de gevel de dakgoten en regenwaterput of -ton om asbesthoudend sediment of slib te verwijderen

- Eenvoudige handelingen: enkel door erkend asbestverwijderaar  
Indien de roofing effectief asbest zou bevatten dient de roofing verwijderd te worden door een erkend asbestverwijderaar

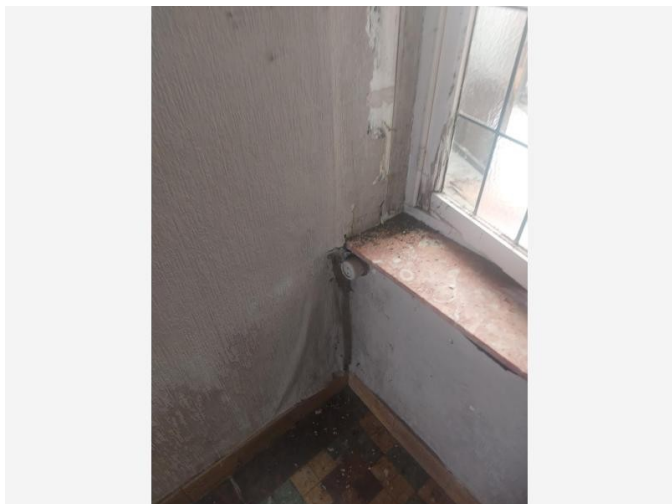
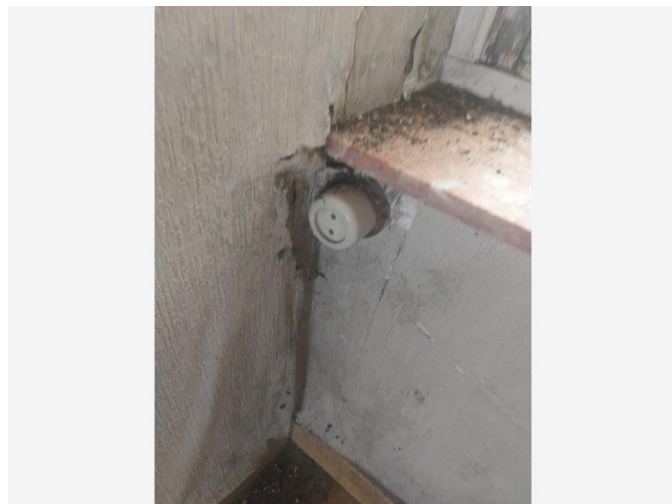
Het asbestmateriaal valt onder de mijlpaal van 2040.

Eindbeoordeling materiaalisico	Laag materiaalisico en/of verlaagde kans op vezelvrijgave
--------------------------------	---

Gebondenheid	Categorie 1: hechtgebonden in oorsprong
Asbestsoort (vezeltype)	Crocidoliet aanwezig
Asbestconcentratie	Laag (< 50%)
Afschermingsgraad van het gehele materiaal	Geheel of deels (ook) vrij aan de binnenlucht
Toestand van het materiaal	Onbeschadigd, niet verweerd

Beschrijving	bakeliet elektrische componenten
Omgeving	Binnen
Primaire drager	Wand vrijstaand (scheidingsmuur, ...)
Asbestmateriaal	Plaat, paneel, tablet - Type Bakeliet
Bindmiddel van asbestmateriaal	Kunststof of -hars
Gebondenheid op basis van bindmiddel	Hecht
Hoeveelheid (oppervlakte - dikte - aantal)	• 2,00 m <sup>2</sup> - 3,00 cm - 1 stuk
Totaal volume	0,06 m <sup>3</sup>
Eenvoudig bereikbaar	Ja
Bevestigingswijze	• Onbekend
Identificatiemethode	Vaststelling zonder monsternamen

Zorgvuldig beheren

- Zorg voor een veilig beheer. Vermijd het beschadigen van het asbestmateriaal. Controleer de toestand jaarlijks op wijzigingen.

- Eenvoudige handelingen: mag via doe-het-zelf of door werknemer(s) met opleidingsattest eenvoudige handelingen  
De bakeliet elektrische componenten kunnen via eenvoudige handelingen verwijderd worden

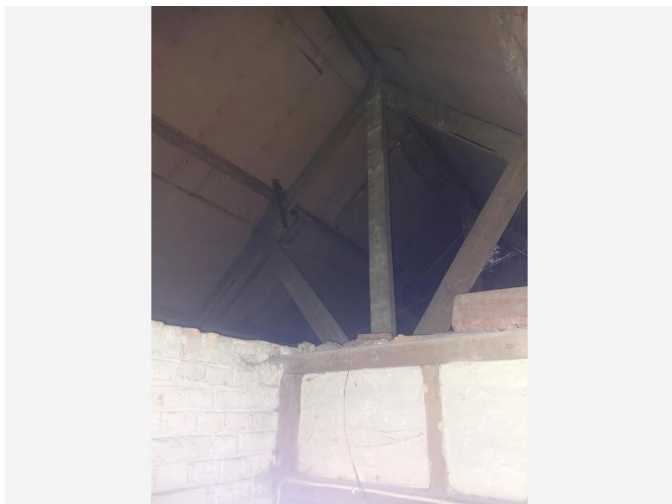
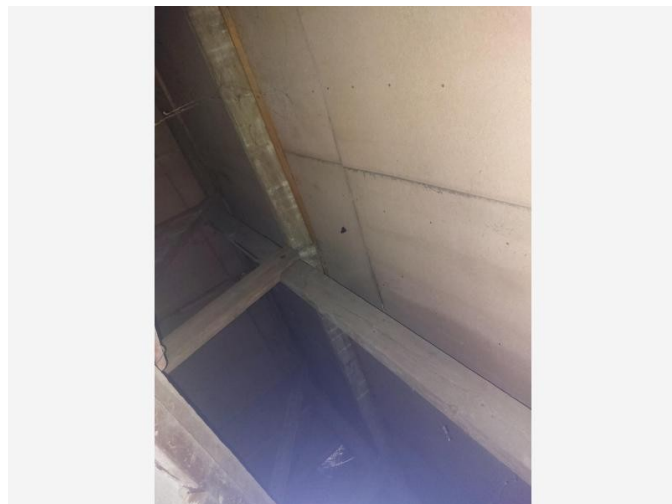
Het asbestmateriaal valt onder de mijlpaal van 2040.

Eindbeoordeling materiaalrisico	Laag materiaalrisico en/of verlaagde kans op vezelvrijgave
---------------------------------	--

Gebondenheid	Categorie 1: hechtgebonden in oorsprong
Asbestsoort (vezeltype)	Alleen chrysotiel
Asbestconcentratie	Laag (< 50%)
Afschermingsgraad van het gehele materiaal	Geheel of deels (ook) vrij aan de binnenlucht
Toestand van het materiaal	Licht beschadigd, licht verweerd. Intact materiaal type Pical – asbestboard of categorie III 'gebondenheid'

#	Type	Referentie	Resultaat
6.1	Puntmonster	0.4	Chrysotiel

Beschrijving	onderdak menuiseriet
Omgeving	Binnen
Primaire drager	Schuin dak
Asbestmateriaal	Plaat, paneel, tablet - Type Menuiserite
Bindmiddel van asbestmateriaal	Cement
Gebondenheid op basis van bindmiddel	Hecht
Hoeveelheid (oppervlakte - dikte - aantal)	• 75,00 m <sup>2</sup> - 0,20 cm - 1 stuk

Zorgvuldig beheren

- Zorg voor een veilig beheer. Vermijd het beschadigen van het asbestmateriaal. Controleer de toestand jaarlijks op wijzigingen.

- Eenvoudige handelingen: mag via doe-het-zelf of door werknemer(s) met opleidingsattest eenvoudige handelingen  
De onderdakplaten kunnen via eenvoudige handelingen verwijderd worden

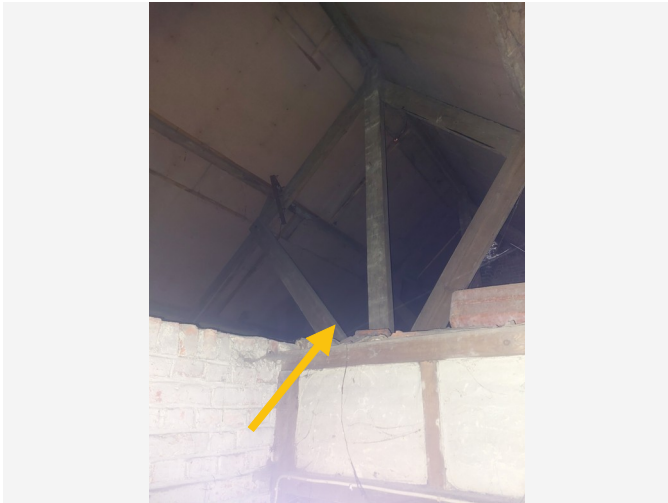
**Reden:** Het onderzoek kan niet uitgevoerd worden binnen de bepalingen van de Welzijnswet

**Uitleg van de asbestdeskundige:** De zolder is niet toegankelijk -> geen vloer

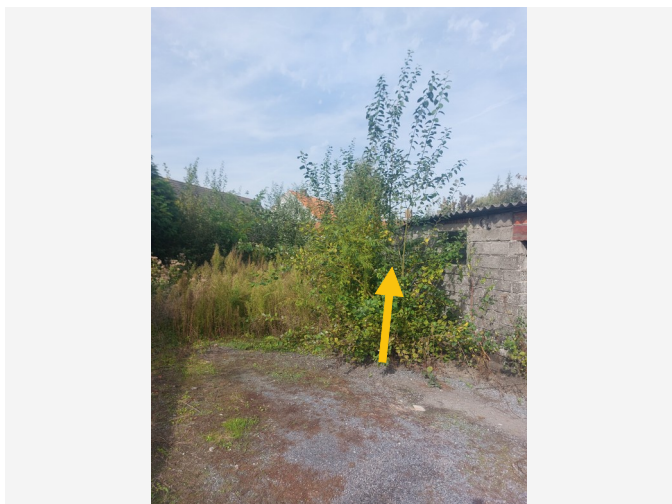
**Reden:** Slotvaste toegangspoort, -deur of -luik

**Uitleg van de asbestdeskundige:** Slotvaste deur, geen inspectie mogelijk

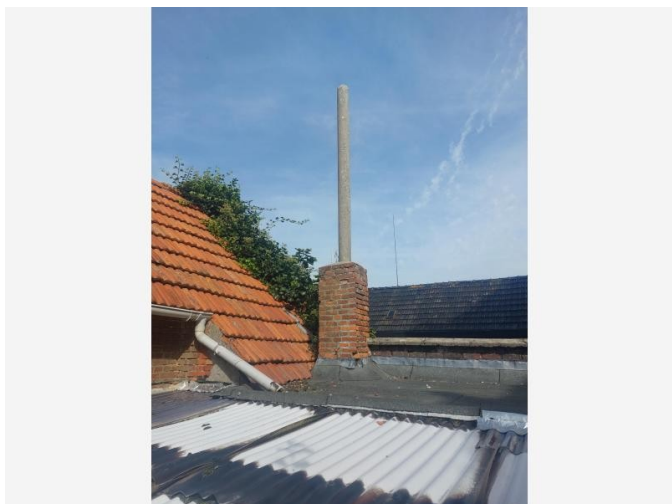
**Reden:** Het onderzoek kan niet uitgevoerd worden binnen de bepalingen van de Welzijnswet

**Uitleg van de asbestdeskundige:** De scheidingsmuur met de rechter buur kon niet geïnspecteerd worden-> plat dak niet veilig genoeg

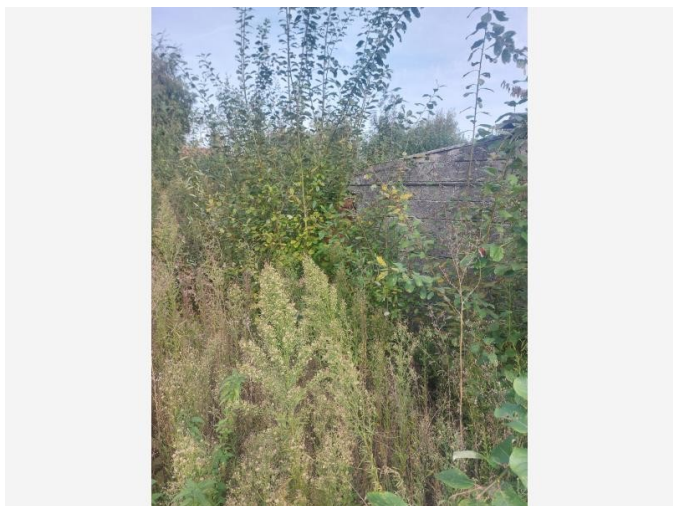
**Reden:** Overwoekerende vegetatie

**Uitleg van de asbestdeskundige:** Overwoekende vegetatie: een inspectie was niet mogelijk

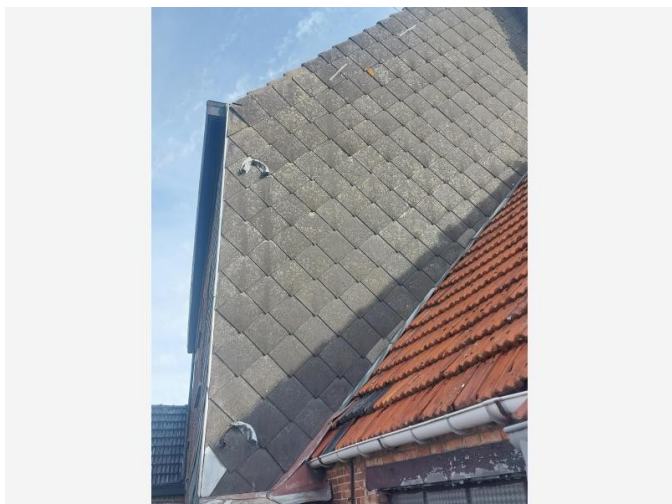
Er bevinden zich asbestleien aan de muur van de rechter buur
