Asbestinventarisatetest

Nonnenhoefstraat 28, 3200 Aarschot

Attestnummer : 20230726-000177.000

Uitgegeven op : 26.07.2023

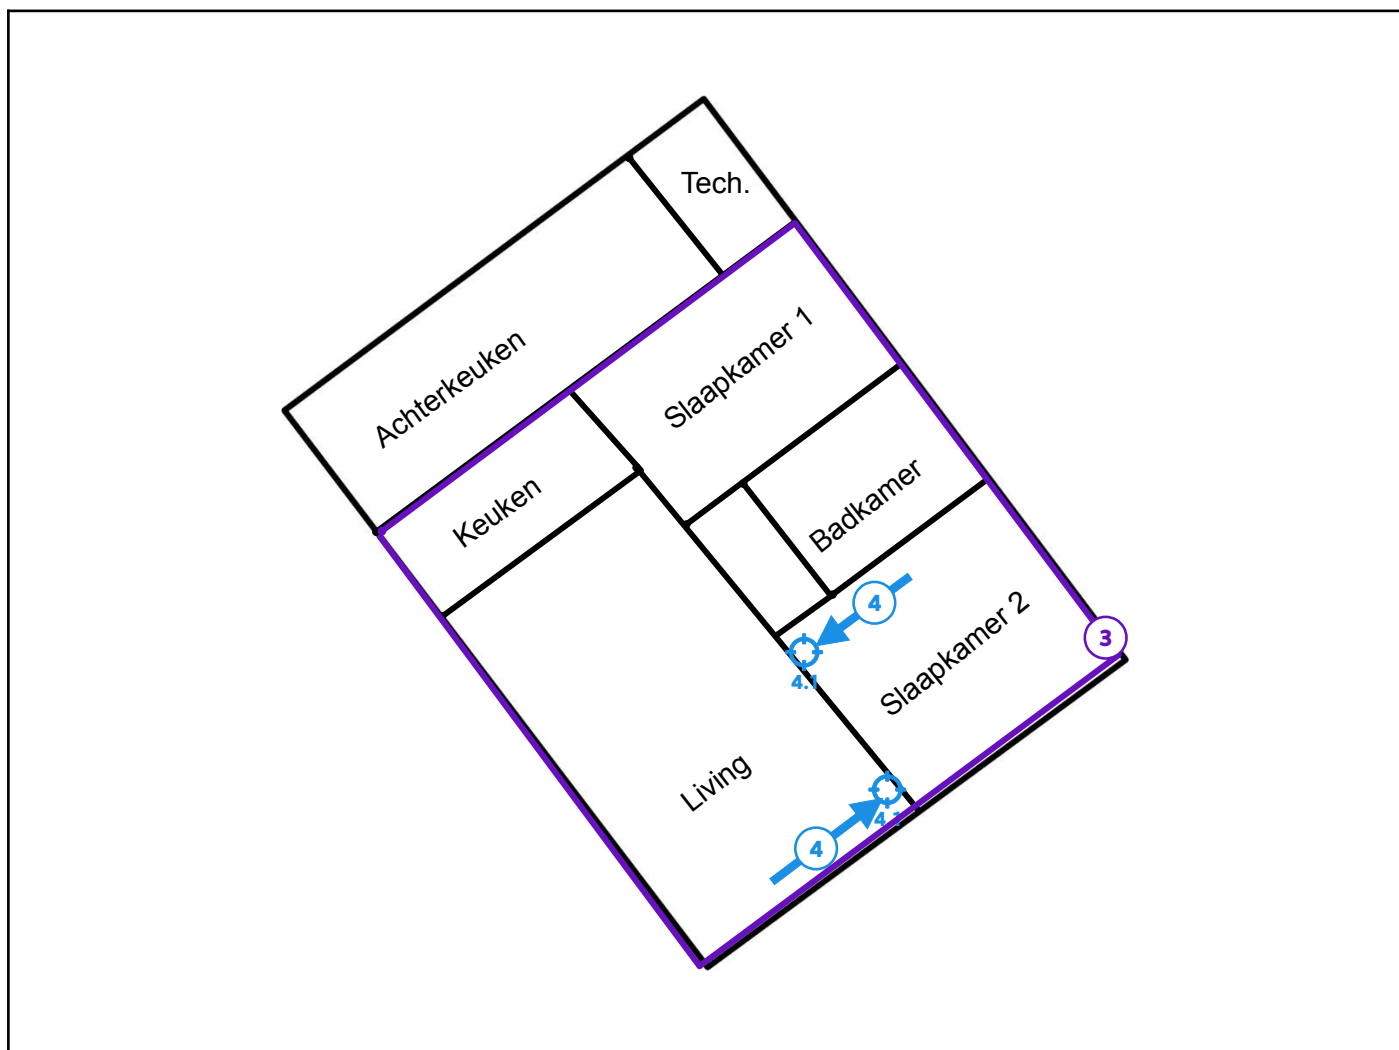
Plan 1.1: Hoofdgebouw plan

Beschrijving	Type	Actie
3. Plafond	Advies	-
4. Wandpleister	Geen asbest	-
4.1 Code: MM001	Mengmonster	-

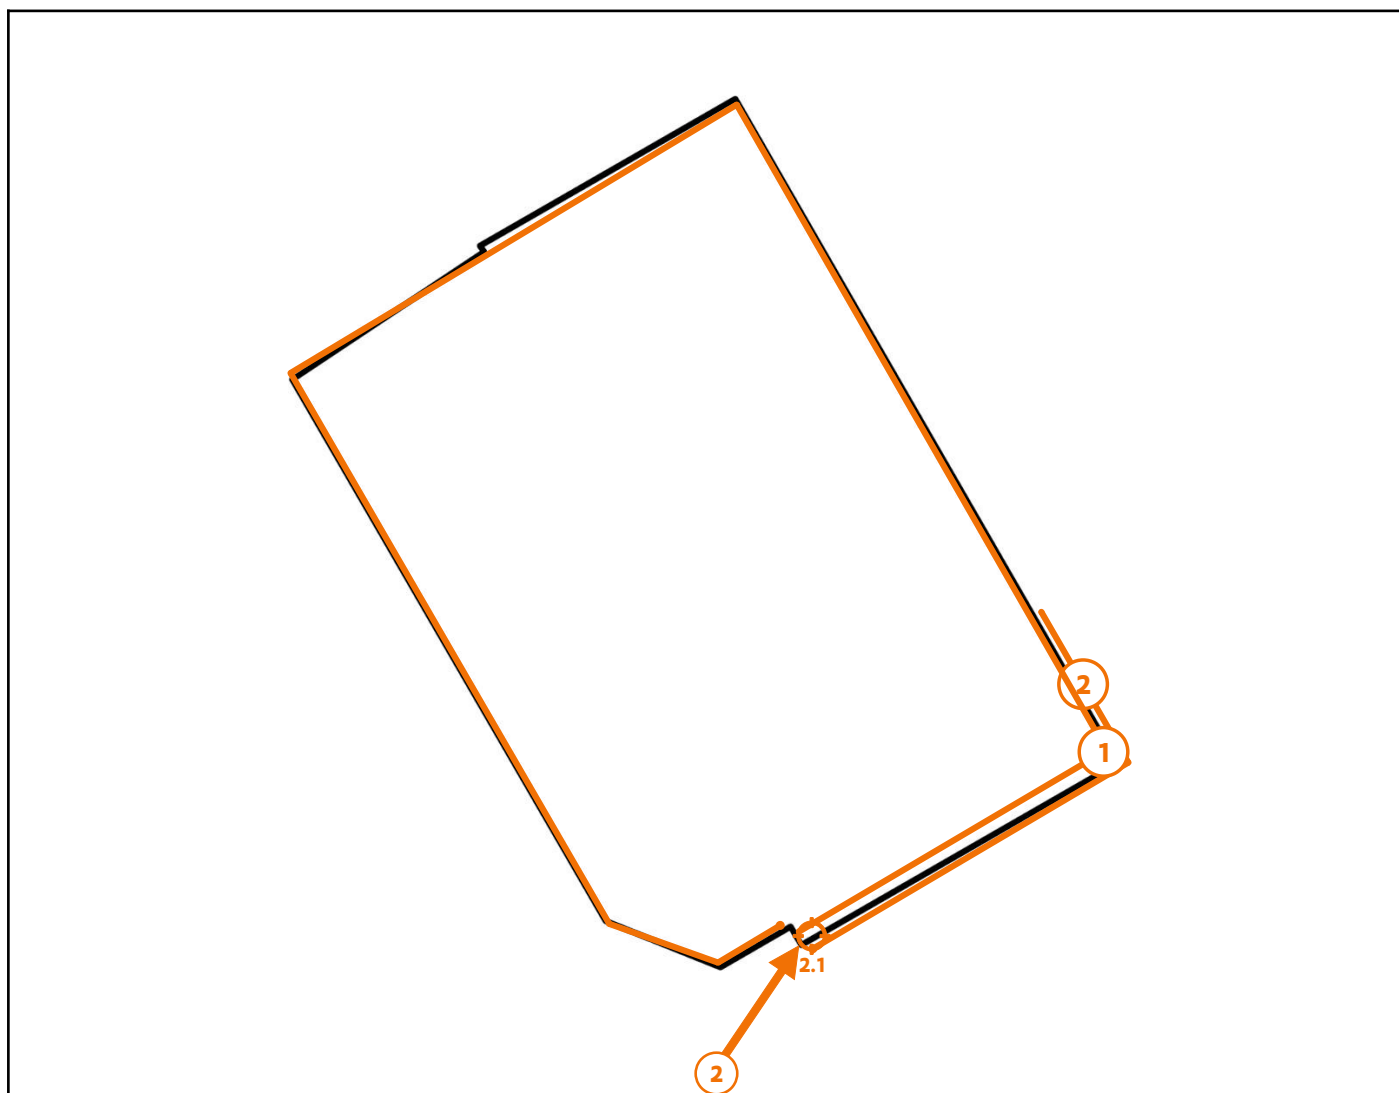
Plan 2.1: Garage plan

Beschrijving	Type	Actie
1. Dak garage golfplaten	Asbestmateriaal	Verwijderen
2. Cement leien tegels	Asbestmateriaal	Verwijderen
2.1 Code: MM002	Puntmonster	-

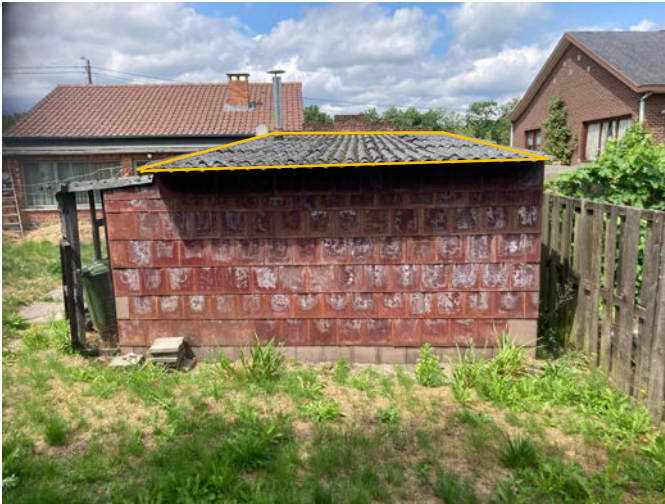
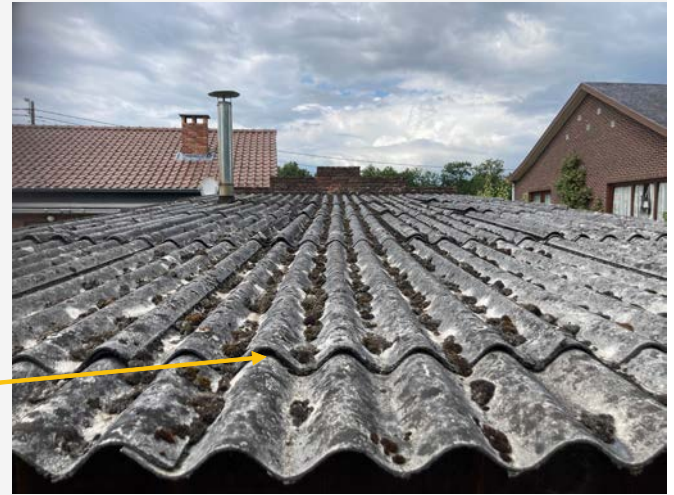
Het asbestmateriaal valt onder de mijlpaal van 2034.

Eindbeoordeling materiaalrisico	Laag materiaalrisico en/of verlaagde kans op vezelvrijgave
---------------------------------	--

Gebondenheid	Categorie 1: hechtgebonden in oorsprong
Asbestsoort (vezeltype)	Alleen chrysotiel
Asbestconcentratie	Laag (< 50%)
Afschermingsgraad van het gehele materiaal	Geheel of deels (ook) vrij aan binnenluchtstromen
Toestand van het materiaal	Licht beschadigd, licht verweerd. Intact materiaal type Pical – asbestboard of categorie III 'gebondenheid'

Beschrijving	Dak garage golfplaten
Omgeving	Grenst aan binnen- en buitenlucht
Primaire drager	Schuin dak
Asbestmateriaal	Dak- en gevelbekleding - Golfplaat
Bindmiddel van asbestmateriaal	Cement
Gebondenheid op basis van bindmiddel	Hecht
Hoeveelheid (oppervlakte - aantal)	• 32,00 m ² - 1 stuk
Totale oppervlakte	32,00 m ²
Eenvoudig bereikbaar	Ja
Bevestigingswijze	• Geschroefd
Identificatiemethode	Vaststelling zonder monsternamen

Verwijderen

- Zorg voor een veilig beheer. Vermijd het beschadigen van het asbestmateriaal. Controleer de toestand jaarlijks op wijzigingen.

- Eenvoudige handelingen: mag via doe-het-zelf of door werknemer(s) met opleidingsattest eenvoudige handelingen
De nodige maatregelen nemen om deze veilig weg te halen

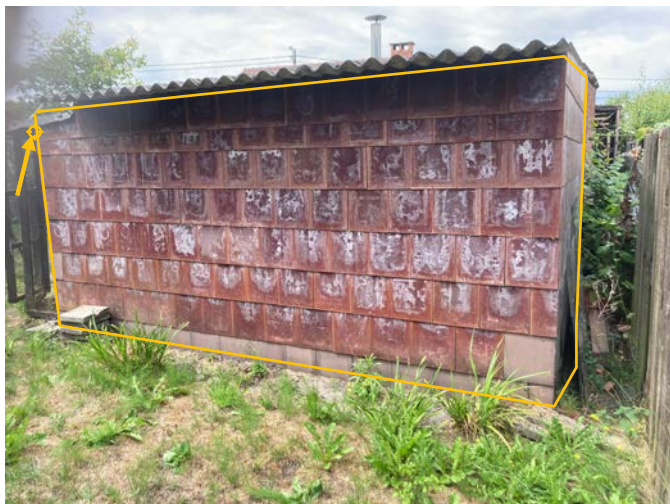
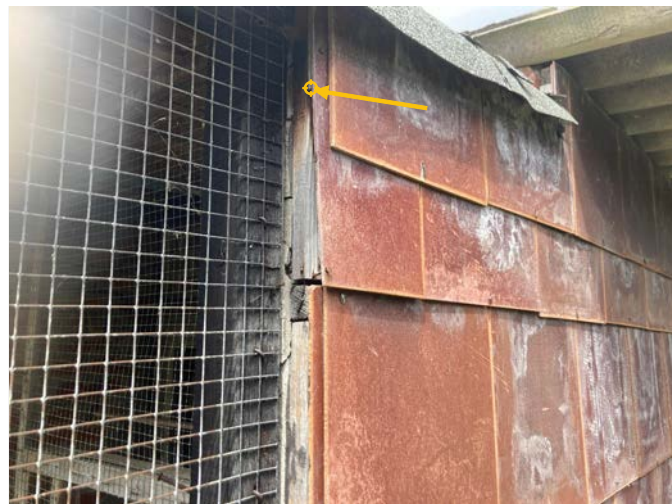
Het asbestmateriaal valt onder de mijlpaal van 2034.

Eindbeoordeling materiaalrisico	Laag materiaalrisico en/of verlaagde kans op vezelvrijgave
---------------------------------	--

Gebondenheid	Categorie 1: hechtgebonden in oorsprong
Asbestsoort (vezeltype)	Alleen chrysotiel
Asbestconcentratie	Laag (< 50%)
Afschermingsgraad van het gehele materiaal	Geheel of deels vrij aan de buitenlucht
Toestand van het materiaal	Licht beschadigd, licht verweerd. Intact materiaal type Pical – asbestboard of categorie III 'gebondenheid'

#	Type	Referentie	Resultaat
2.1	Puntmonster	MM002	Chrysotiel

Beschrijving	Cement leien tegels
Omgeving	Buiten
Primaire drager	Wand buitenschil
Asbestmateriaal	Dak- en gevelbekleding - Lei, shingle
Bindmiddel van asbestmateriaal	Cement
Gebondenheid op basis van bindmiddel	Hecht
Hoeveelheid (oppervlakte - aantal)	• 13,40 m ² - 1 stuk

Verwijderen

- Zorg voor een veilig beheer. Vermijd het beschadigen van het asbestmateriaal. Controleer de toestand jaarlijks op wijzigingen.

- Eenvoudige handelingen: mag via doe-het-zelf of door werknemer(s) met opleidingsattest eenvoudige handelingen
De leien zijn aan de buitenkant van de garage en makkelijk bereikbaar.

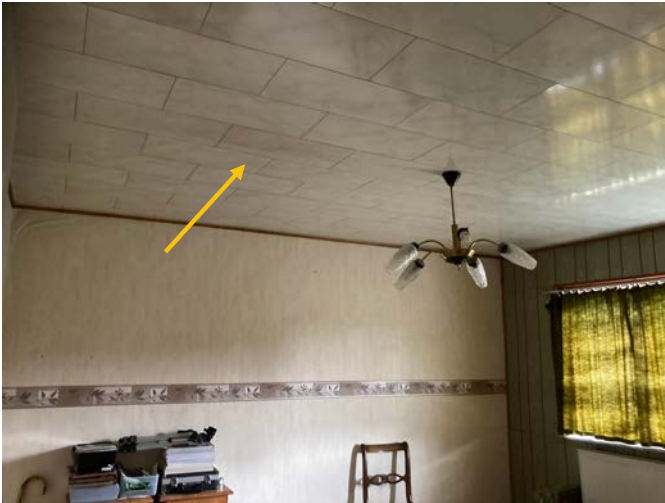
Vrije foto

Overall zijn er valse plafonds. Aanwezigheid van pleister is vermoed. Geen staalname mogelijk.

Identificatiemethode	Redelijk vermoeden
Primaire drager	Plafond
(Asbest)materiaal	In-situ afwerkingslagen - Pleisterwerk (wand, plafond, ...)
Bindmiddel	Gips - kalk
Gebondenheid bindmiddel	Niet-hechtgebonden

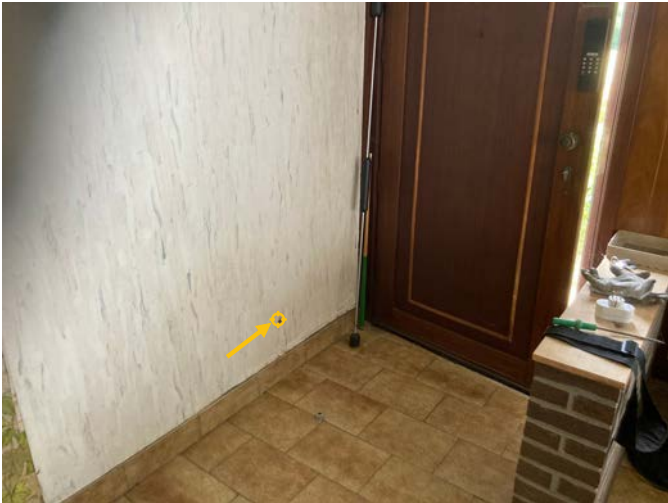
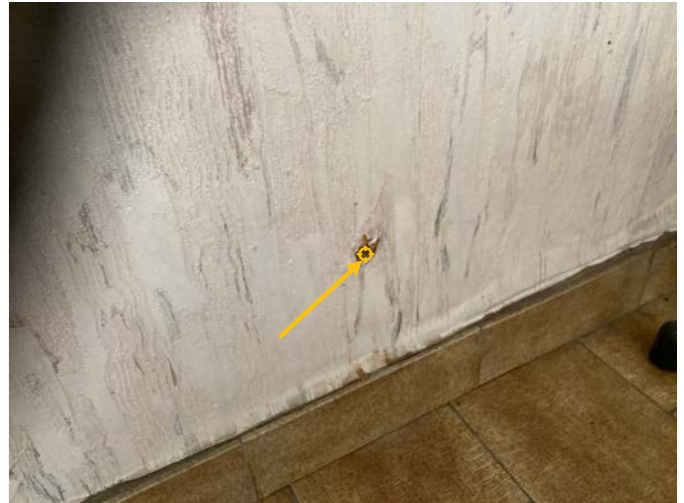
Fiche 4: Wandpleister

Geen asbest

#	Type	Referentie	Resultaat
4.1	Mengmonster	MM001	Geen asbest

Beschrijving	Wandpleister
Omgeving	Binnen
Primaire drager	Binnenwand
Bindmiddel van materiaal	Gips - kalk
