# Asbestinventarisatetest

Assenedestraat 10, 9968 Assenede

Attestnummer : 20230921-000292.000

## Niet-asbestveilig

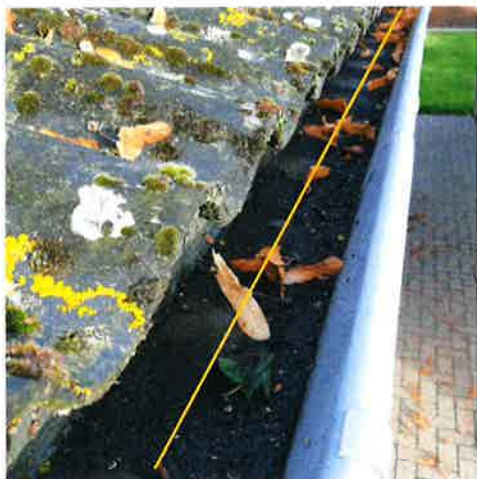
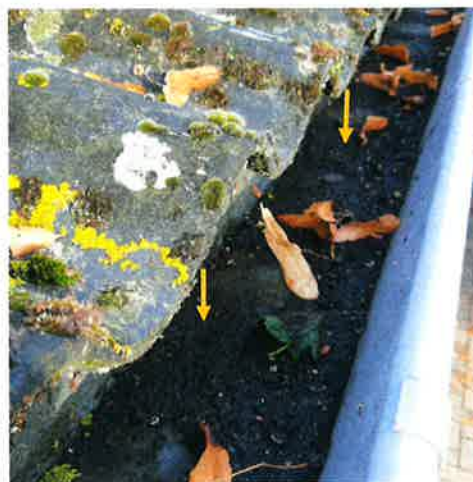
## Fiche 1: sedimenten dakgoot

Asbestmateriaal - afvalstof

Beschrijving	sedimenten dakgoot
Type afvalstof	Betreft resten (contaminatie) van verwerking of beschadiging
Type resten (contaminatie)	<ul style="list-style-type: none"><li>• Stof, deeltjes &lt; 4 mm, flinters, gruis (los, opliggend)</li></ul>
Besmette materialen	<ul style="list-style-type: none"><li>• Sediment (dakgoot, afvoerbuis, regenwaterput, ...)</li></ul>
Bron van de resten	golfplaten dak
Omgeving	Buiten
Primaire drager	Infrastructuur hemelwater (opvang en afvoer)
Gebondenheid resten	Niet hecht
Hoeveelheid (gewicht - aantal)	<ul style="list-style-type: none"><li>• 0,25 kg - 1 stuk</li></ul>
Totaal gewicht	0,25 kg
Eenvoudig bereikbaar	Ja
Identificatiemethode	Vaststelling zonder monstername
Opmerking	Door de verwerking van de golfplaten bevinden zich restanten asbestvezel in de dakgoten.

**Dringend verwijderen**

- Verwijder het asbestafval.

- Eenvoudige handelingen: mag via doe-het-zelf of door werknemer(s) met opleidingsattest eenvoudige handelingen  
Met vochtige voddens het afval wegnemen en bij asbestafval afvoeren, mag via doe-het-zelf methode.

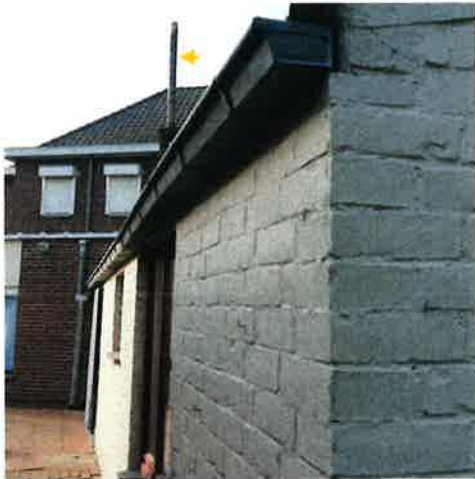
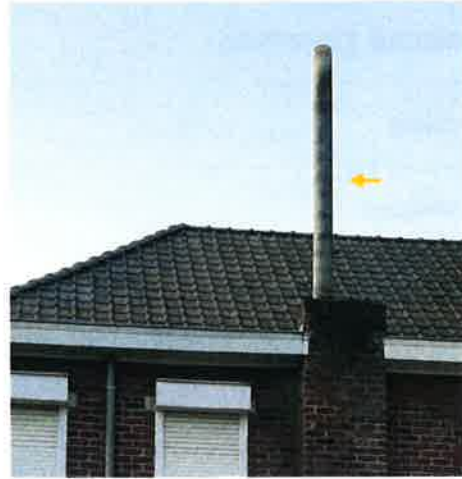
## Fiche 2: rookafvoerbuis woning

Asbestmateriaal

Eindbeoordeling materiaalrisico	Laag materiaalrisico en/of verlaagde kans op vezelvrijgave
---------------------------------	--

Gebondenheid	Categorie 1: hechtgebonden in oorsprong
Asbestsoort (vezeltype)	Alleen chrysotiel
Asbestconcentratie	Laag (< 50%)
Afschermingsgraad van het gehele materiaal	Geheel of deels vrij aan de buitenlucht
Toestand van het materiaal	Licht beschadigd, licht verweerd. Intact materiaal type Pical – asbestboard of categorie III 'gebondenheid'

<b>Identificatiemethode</b>	Vaststelling zonder monstername
<b>Destructieve handeling voor identificatie</b>	Nee
<b>Opmerking</b>	<p>Volgens de eigenaars is de buis in een later stadium geplaatst, niet tijdens de opbouw van de woning.</p> <p>Vermoedelijk zit in de schoorsteen nog een lang stuk buis. Bij het uithalen van de buis mag deze niet gebroken worden.</p>

Verwijderen

- Zorg voor een veilig beheer. Vermijd het beschadigen van het asbestmateriaal. Controleer de toestand jaarlijks op wijzigingen.

- Eenvoudige handelingen: mag via doe-het-zelf of door werknemer(s) met opleidingsattest eenvoudige handelingen  
Het verwijderen mag via doe-het-zelf methode, doch de voorkeur gaat uit naar werknemer(s) met opleidingsattest eenvoudige handelingen.

De buis mag niet breken, de omgevingsmaterialen loskappen, de buis inspuiten/ fixeer de vezels.

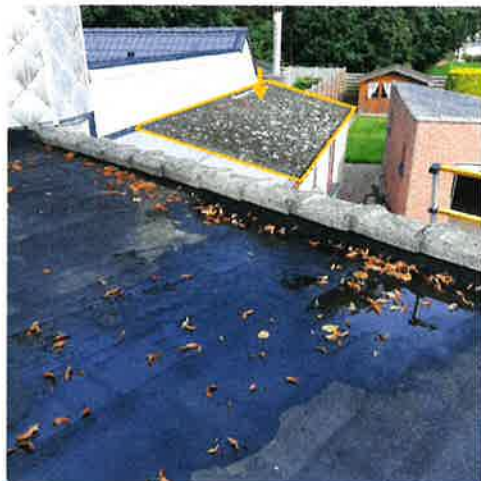
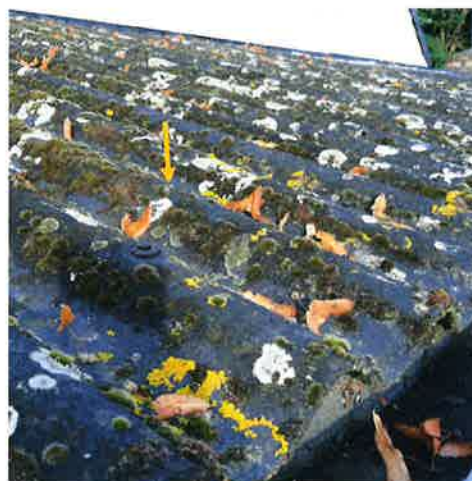
## Fiche 3: golfplaten asbestcement

Asbestmateriaal

Eindbeoordeling materiaalrisico	Verhoogd materiaalrisico en/of verhoogde kans op vezelvrijgave
---------------------------------	--

Gebondenheid	Categorie 1: hechtgebonden in oorsprong
Asbestsoort (vezeltype)	Crocidoliet aanwezig
Asbestconcentratie	Laag (< 50%)
Afschermingsgraad van het gehele materiaal	Geheel of deels vrij aan de buitenlucht
Toestand van het materiaal	Matig beschadigd, matig verweerd

<b>Identificatiemethode</b>	Vaststelling zonder monstername
<b>Destructieve handeling voor identificatie</b>	Nee
<b>Opmerking</b>	In het gedeelte achterbouw is EPS als dakisolatie geplaatst, hierdoor zijn de golfplaten niet zichtbaar.

Verwijderen

- Zorg voor een veilig beheer. Vermijd het beschadigen van het asbestmateriaal. Controleer de toestand jaarlijks op wijzigingen.
- Hemelwater dat afspoelt van asbestcement daken of gevels kan asbestdeeltjes bevatten. Gebruik het enkel voor gesloten circuits (bv. spoelen toiletten). Reinig na het vervangen van het dak of de gevel de dakgoten en regenwaterput of -ton om asbesthoudend sediment of slib te verwijderen

- Eenvoudige handelingen: mag via doe-het-zelf of door werknemer(s) met opleidingsattest eenvoudige handelingen  
De golfplaten fixeren, ook de schroefgaten, de overlappingsen, handmatig losschroeven. De platen handmatig wegnemen en niet breken, het geheel verpakken in een dubbele laag plastic.

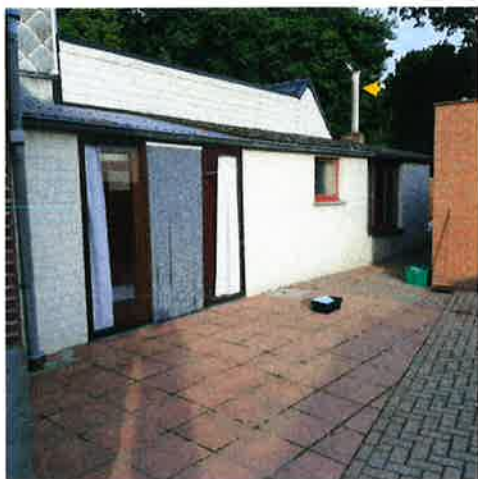
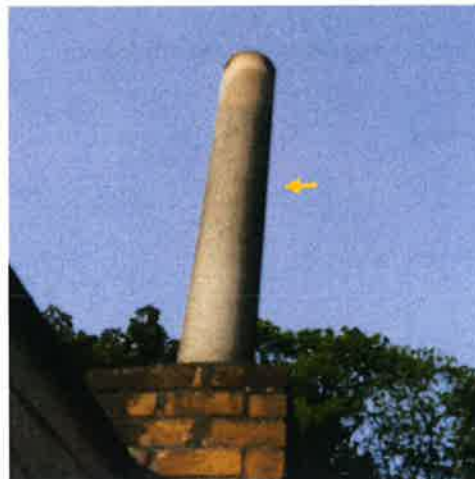
## Fiche 4: rookafvoerbuis woning achterbouw

Asbestmateriaal

Eindbeoordeling materiaalrisico	Laag materiaalrisico en/of verlaagde kans op vezelvrijgave
---------------------------------	--

Gebondenheid	Categorie 1: hechtgebonden in oorsprong
Asbestsoort (vezeltype)	Alleen chrysotiel
Asbestconcentratie	Laag (< 50%)
Afschermingsgraad van het gehele materiaal	Geheel of deels vrij aan de buitenlucht
Toestand van het materiaal	Licht beschadigd, licht verweerd. Intact materiaal type Pical – asbestboard of categorie III 'gebondenheid'

Verwijderen

- Zorg voor een veilig beheer. Vermijd het beschadigen van het asbestmateriaal. Controleer de toestand jaarlijks op wijzigingen.

- Eenvoudige handelingen: mag via doe-het-zelf of door werknemer(s) met opleidingsattest eenvoudige handelingen  
Het verwijderen mag via doe-het-zelf methode. De buis mag niet breken, de omgevingsmaterialen loskappen, de buis inspuiten/ fixeer de vezels.

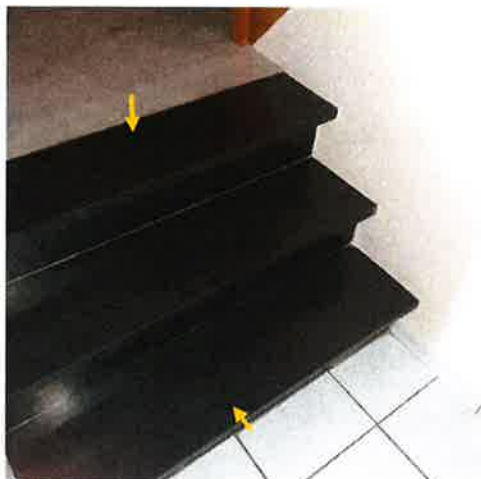
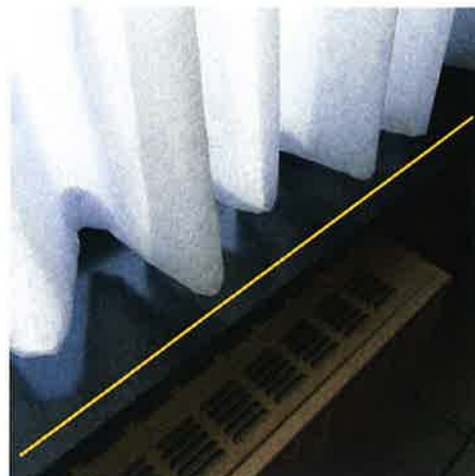
## Fiche 5: venstertablet, traptreden

Asbestmateriaal

Eindbeoordeling materiaalrisico	Laag materiaalrisico en/of verlaagde kans op vezelvrijgave
Opmerking

Gebondenheid	Categorie 1: hechtgebonden in oorsprong
Asbestsoort (vezeltype)	Alleen chrysotiel
Asbestconcentratie	Laag (< 50%)
Afschermingsgraad van het gehele materiaal	Geheel of deels (ook) vrij aan de binnenlucht
Toestand van het materiaal	Licht beschadigd, licht verweerd. Intact materiaal type Pical – asbestboard of categorie III 'gebondenheid'

Zorgvuldig beheren

- Zorg voor een veilig beheer. Vermijd het beschadigen van het asbestmateriaal. Controleer de toestand jaarlijks op wijzigingen.

- Eenvoudige handelingen: mag via doe-het-zelf of door werknemer(s) met opleidingsattest eenvoudige handelingen  
Het verwijderen van de traptreden en de venstertabletten mag via doe-het-zelf methode.

Omgevingsmaterialen kunnen losgekapt worden, dan komen de toepassingen los.

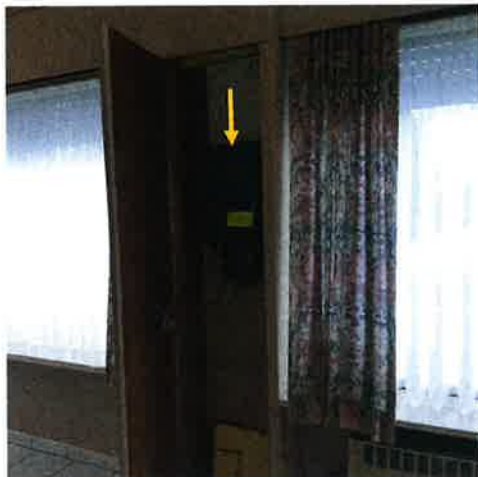
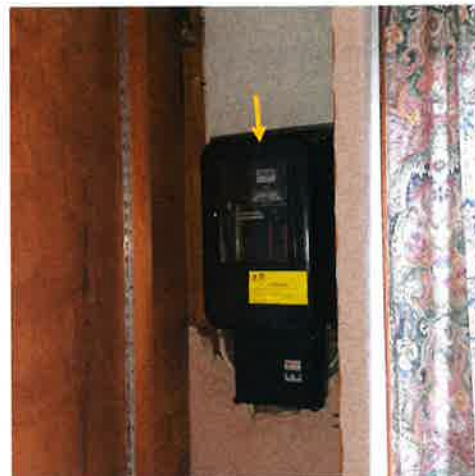
## Fiche 6: bakeliet elekt. kast

Asbestmateriaal

Eindbeoordeling materiaalrisico	Zeer laag materiaalrisico en/of zeer lage kans op vezelvrijgave
---------------------------------	---

Gebondenheid	Categorie 1: hechtgebonden in oorsprong
Asbestsoort (vezeltype)	Alleen chrysotiel
Asbestconcentratie	Laag (< 50%)
Afschermingsgraad van het gehele materiaal	Geheel of deels (ook) vrij aan de binnenlucht
Toestand van het materiaal	Onbeschadigd, niet verweerd

Zorgvuldig beheren

- Zorg voor een veilig beheer. Vermijd het beschadigen van het asbestmateriaal. Controleer de toestand jaarlijks op wijzigingen.

- Eenvoudige handelingen: mag via doe-het-zelf of door werknemer(s) met opleidingsattest eenvoudige handelingen  
Een vakman kan de toepassing veilig wegnemen.

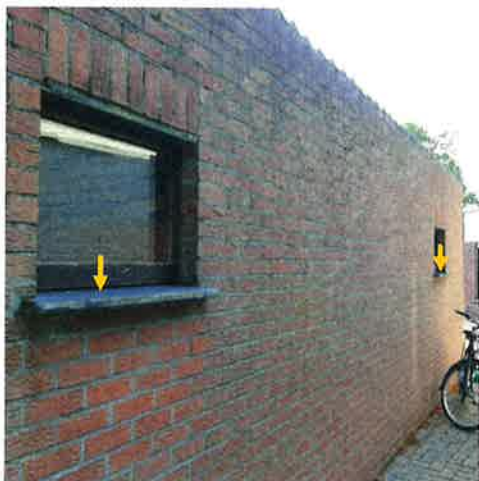
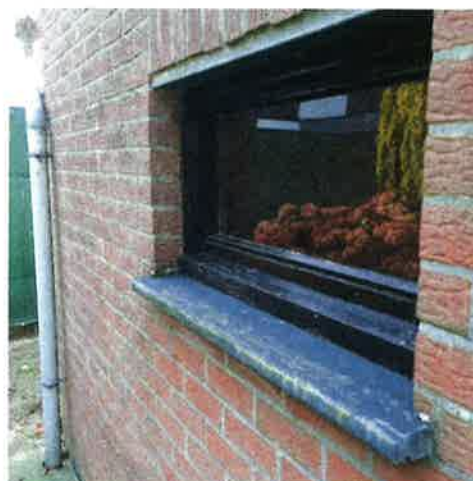
## Fiche 7: vensterdorpels

Asbestmateriaal

Zorgvuldig beheren

- Zorg voor een veilig beheer. Vermijd het beschadigen van het asbestmateriaal. Controleer de toestand jaarlijks op wijzigingen.

- Eenvoudige handelingen: mag via doe-het-zelf of door werknemer(s) met opleidingsattest eenvoudige handelingen  
Het verwijderen van de vensterdorpels mag via doe-het-zelf methode.

De dorpels fixeren, de omgevingsmaterialen losmaken en het geheel wegnemen, verpakken in een dubbele laag plastic.
