Asbestinventarisatetest

Spiedamstraat 17, 9940 Evergem

Attestnummer : 20240117-000037.000

Uitgegeven op : 17.01.2024

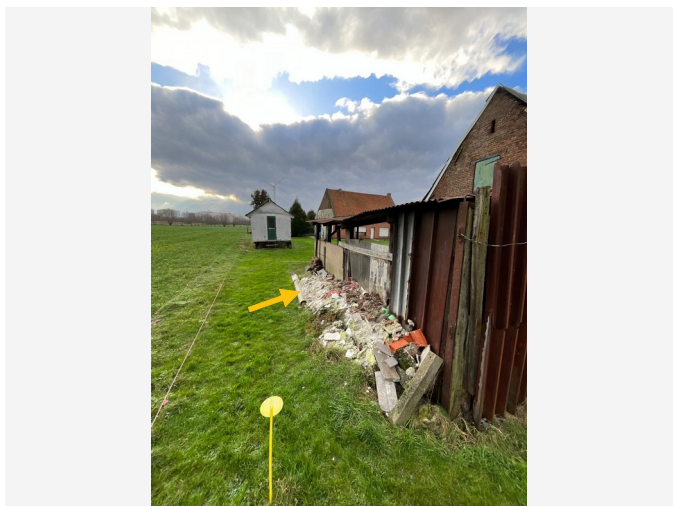
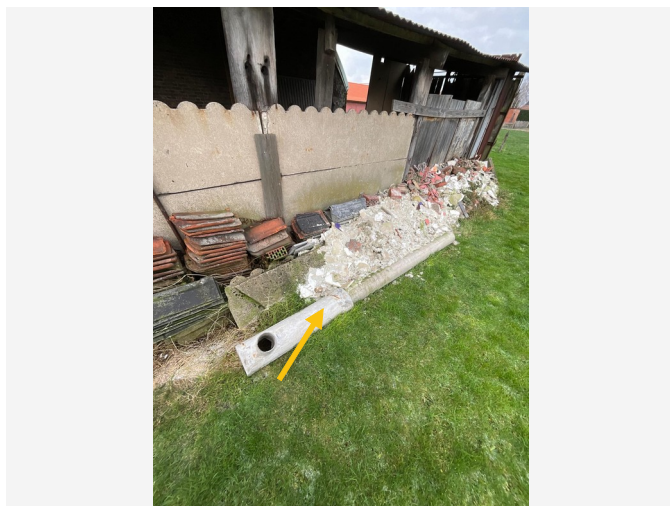
Dringend verwijderen

Beschrijving	asbestcementen buis
Type afvalstof	Betreft stock-voorraad of gedemonteerde asbestmaterialen
Aanwezige resten	Geen resten aanwezig
Omgeving	Buiten
Primaire drager	Infrastructuur hemelwater (opvang en afvoer)
Asbestmaterialen	<ul style="list-style-type: none">• Buis, koker, leiding, pijp, doorvoer
Bindmiddel van asbestmateriaal	Cement
Gebondenheid op basis van bindmiddel	Hecht
Hoeveelheid (gewicht - aantal)	<ul style="list-style-type: none">• 50,00 kg - 1 stuk
Totaal gewicht	50,00 kg
Eenvoudig bereikbaar	Ja
Identificatiemethode	Vaststelling zonder monsternamen
Opmerking	hoeveelheid is een inschatting

- Verwijder het asbestafval.

- Eenvoudige handelingen: mag via doe-het-zelf of door werknemer(s) met opleidingsattest eenvoudige handelingen
zie codex, losliggende asbestcementen toepassingen kunnen via eenvoudige handelingen verwijderd worden

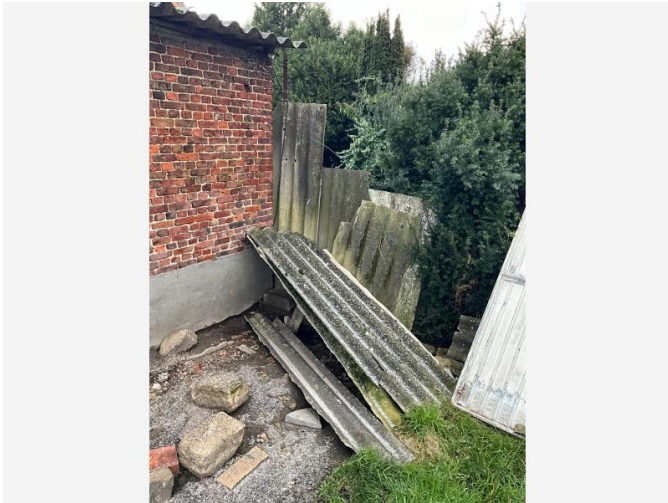
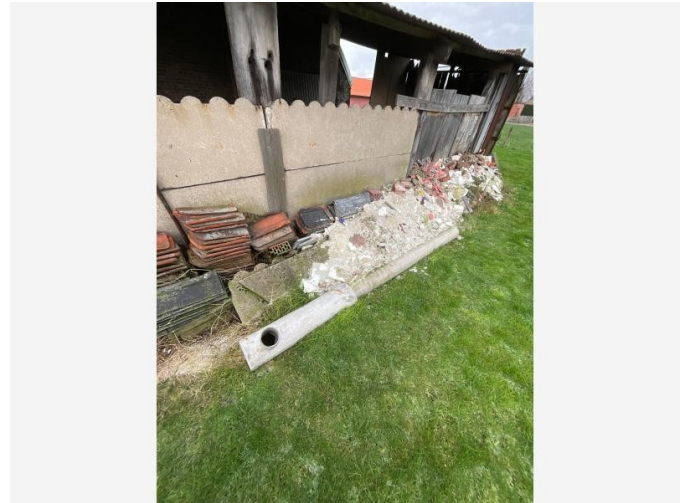
Dringend verwijderen

Beschrijving	golfplaten en leien
Type afvalstof	Betreft stock-voorraad of gedemonteerde asbestmaterialen
Aanwezige resten	golfplaten dak, leien niet terug te vinden op de bestaande gebouwen
Omgeving	Buiten
Primaire drager	Schuin dak
Asbestmaterialen	<ul style="list-style-type: none">• Dak- en gevelbekleding - Golfplaat• Dak- en gevelbekleding - Lei, shingle
Bindmiddel van asbestmateriaal	Cement
Gebondenheid op basis van bindmiddel	Hecht
Hoeveelheid (gewicht - aantal)	<ul style="list-style-type: none">• 100,00 kg - 1 stuk
Totaal gewicht	100,00 kg
Eenvoudig bereikbaar	Ja
Identificatiemethode	Vaststelling zonder monsternamen
Opmerking	het gewicht is een inschatting

- Verwijder het asbestafval.

- Eenvoudige handelingen: mag via doe-het-zelf of door werknemer(s) met opleidingsattest eenvoudige handelingen
zie codex, losse gebonden asbesttoepassingen kunnen via eenvoudige handelingen verwijderd worden. let op de nodige PBMs en verpak de toepassingen dubbel.

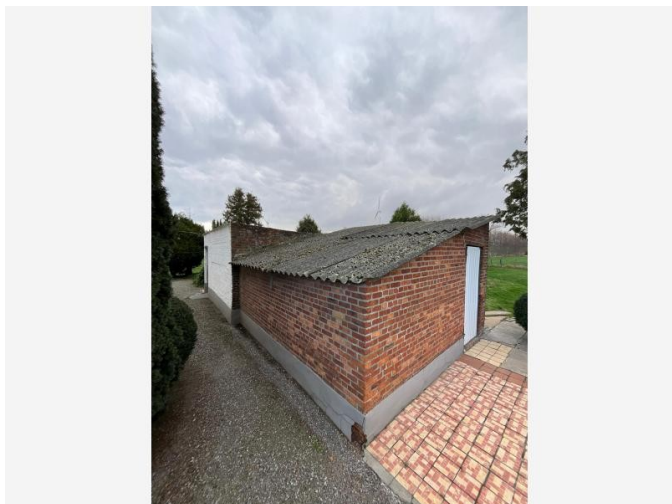
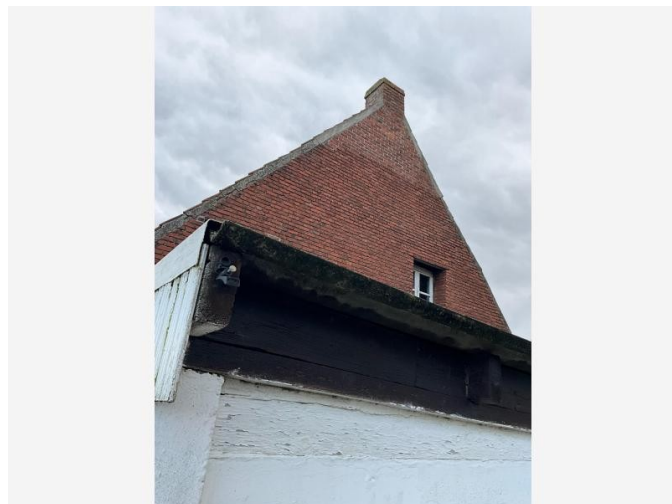
Het asbestmateriaal valt onder de mijlpaal van 2034.

Eindbeoordeling materiaalrisico	Hoog materiaalrisico en/of hoge kans op vezelvrijgave
---------------------------------	---

Gebondenheid	Categorie 1: hechtgebonden in oorsprong
Asbestsoort (vezeltype)	Crocidoliet aanwezig
Asbestconcentratie	Laag (< 50%)
Afschermingsgraad van het gehele materiaal	Geheel of deels (ook) vrij aan de binnenlucht
Toestand van het materiaal	Matig beschadigd, matig verweerd

Beschrijving	golfplaten
Omgeving	Grenst aan binnen- en buitenlucht
Primaire drager	Schuin dak
Asbestmateriaal	Dak- en gevelbekleding - Golfplaat
Bindmiddel van asbestmateriaal	Cement

- Verwijder dit asbestmateriaal zo snel mogelijk. Volg de toestand goed op.
- Hemelwater dat afspoelt van asbestcement daken of gevels kan asbestdeeltjes bevatten. Gebruik het enkel voor gesloten circuits (bv. spoelen toiletten). Reinig na het vervangen van het dak of de gevel de dakgoten en regenwaterput of -ton om asbesthoudend sediment of slib te verwijderen

- Eenvoudige handelingen: mag via doe-het-zelf of door werknemer(s) met opleidingsattest eenvoudige handelingen zie codex, gebonden asbesttoepassingen kunnen via eenvoudige handelingen verwijderd worden. Gezien de grote hoeveelheid en de verweerde staat is het aangeraden dit door een werknemer met opleidingsattest eenvoudige handelingen te laten uitvoeren. Let op de nodige PBMs en zorg dat de toepassingen niet verder beschadigd worden

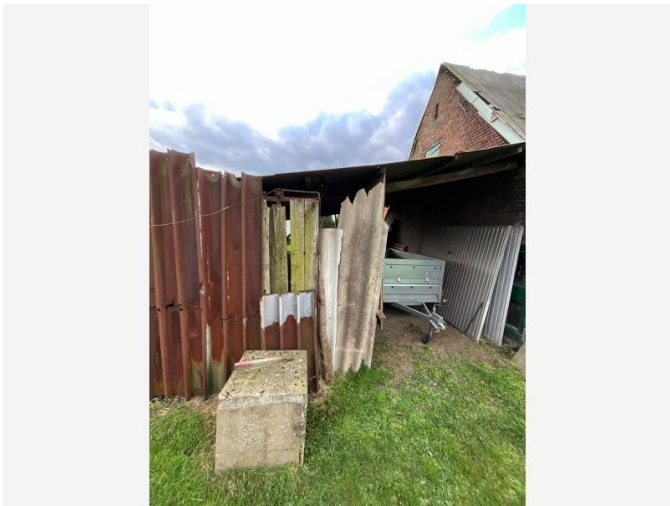
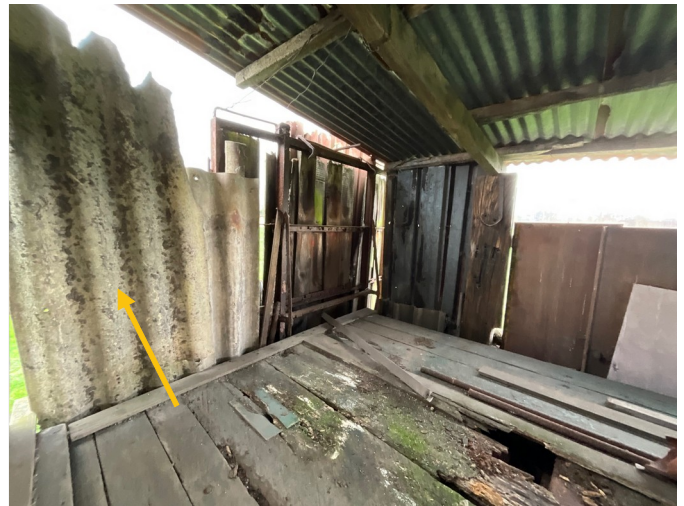
Het asbestmateriaal valt onder de mijlpaal van 2034.

Eindbeoordeling materiaalrisico	Verhoogd materiaalrisico en/of verhoogde kans op vezelvrijgave
---------------------------------	--

Gebondenheid	Categorie 1: hechtgebonden in oorsprong
Asbestsoort (vezeltype)	Crocidoliet aanwezig
Asbestconcentratie	Laag (< 50%)
Afschermingsgraad van het gehele materiaal	Geheel of deels vrij aan de buitenlucht
Toestand van het materiaal	Matig beschadigd, matig verweerd

Beschrijving	wand in golfplaten
Omgeving	Buiten
Primaire drager	Wand buitenschil
Asbestmateriaal	Dak- en gevelbekleding - Golfplaat
Bindmiddel van asbestmateriaal	Cement
Gebondenheid op basis van bindmiddel	Hecht
Hoeveelheid (oppervlakte - aantal)	• 2,00 m ² - 1 stuk
Totale oppervlakte	2,00 m ²
Eenvoudig bereikbaar	Ja
Bevestigingswijze	• Verlijmd, ingegoten, versmeerd

- Zorg voor een veilig beheer. Vermijd het beschadigen van het asbestmateriaal. Controleer de toestand jaarlijks op wijzigingen.
- Verwijder dit asbestmateriaal zo snel mogelijk. Volg de toestand goed op.

- Eenvoudige handelingen: mag via doe-het-zelf of door werknemer(s) met opleidingsattest eenvoudige handelingen zie codex, de gebonden toepassing zit (waarschijnlijk) los in de grond en kan dus zonder verder te beschadigen verwijderd worden.

Let op de nodige PBMs

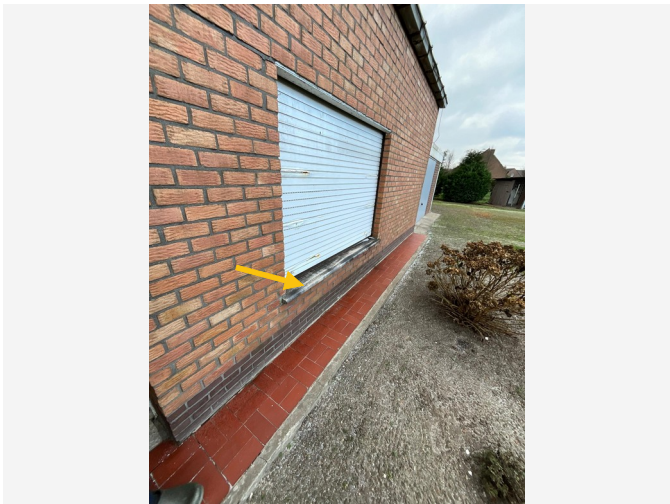
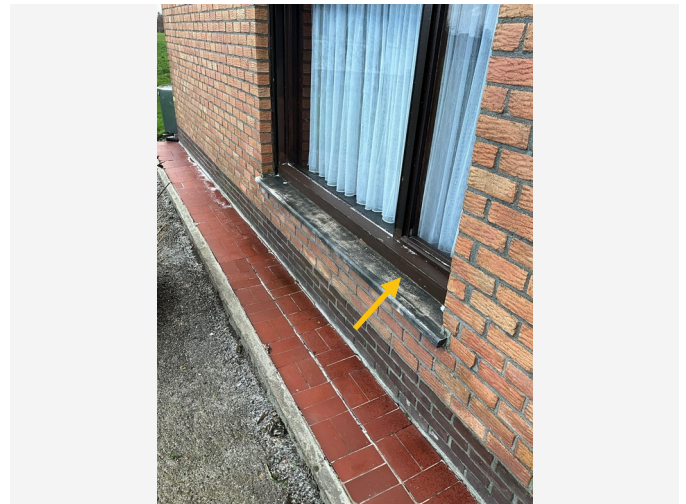
Het asbestmateriaal valt onder de mijlpaal van 2040.

Eindbeoordeling materiaalrisico	Laag materiaalrisico en/of verlaagde kans op vezelvrijgave
---------------------------------	--

Gebondenheid	Categorie 1: hechtgebonden in oorsprong
Asbestsoort (vezeltype)	Crocidoliet aanwezig
Asbestconcentratie	Laag (< 50%)
Afschermingsgraad van het gehele materiaal	Geheel of deels vrij aan de buitenlucht
Toestand van het materiaal	Licht beschadigd, licht verweerd. Intact materiaal type Pical – asbestboard of categorie III 'gebondenheid'

Beschrijving	Vensterbanken
Omgeving	Buiten
Primaire drager	Wandopening verticaal (raam, deur, ...)
Asbestmateriaal	Plaat, paneel, tablet - Type Massal
Bindmiddel van asbestmateriaal	Cement
Gebondenheid op basis van bindmiddel	Hecht
Hoeveelheid (oppervlakte - dikte - aantal)	• 2,00 m ² - 5,00 cm - 1 stuk
Totaal volume	0,10 m ³
Eenvoudig bereikbaar	Ja
Bevestigingswijze	• Verlijmd, ingegoten, versmeerd
Identificatiemethode	Vaststelling zonder monsternamen

- Zorg voor een veilig beheer. Vermijd het beschadigen van het asbestmateriaal. Controleer de toestand jaarlijks op wijzigingen.

- Eenvoudige handelingen: mag via doe-het-zelf of door werknemer(s) met opleidingsattest eenvoudige handelingen zie codex, kan via eenvoudige handelingen. Belangrijk is de toepassing niet te beschadigen zodat er geen vezels vrijkomen. Dit kan je bv doen door de vensterbank los te kappen er rond. zo blijft de vensterbank zelf intact. Denk aan de nodige PBMs en verpak de toepassing correct,

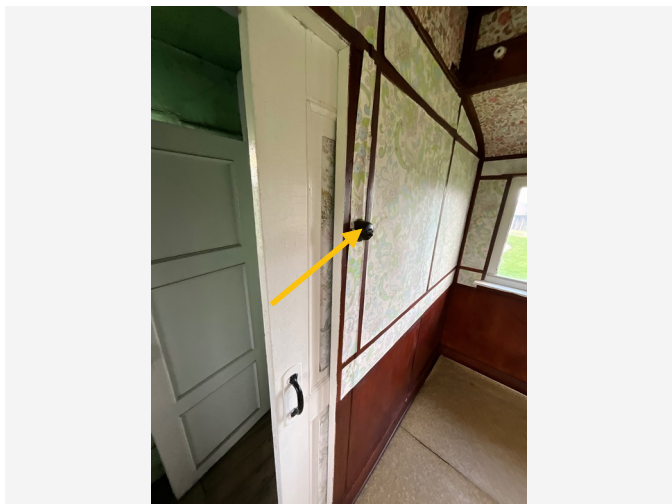
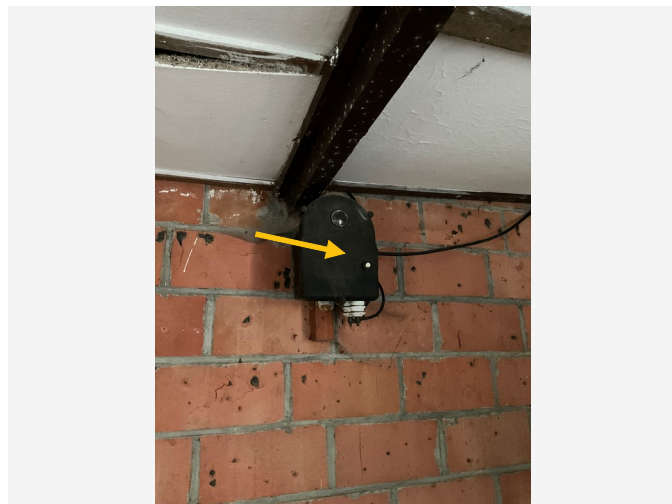
Het asbestmateriaal valt onder de mijlpaal van 2040.

Eindbeoordeling materiaalrisico	Laag materiaalrisico en/of verlaagde kans op vezelvrijgave
---------------------------------	--

Gebondenheid	Categorie 1: hechtgebonden in oorsprong
Asbestsoort (vezeltype)	Crocidoliet aanwezig
Asbestconcentratie	Laag (< 50%)
Afschermingsgraad van het gehele materiaal	Geheel of deels (ook) vrij aan binnenluchtstromen
Toestand van het materiaal	Onbeschadigd, niet verweerd

Beschrijving	bakelieten elektrische componenten
Omgeving	Binnen
Primaire drager	Communicatie en elektrische infrastructuur en uitrusting
Asbestmateriaal	Plaat, paneel, tablet - Type Bakeliet
Bindmiddel van asbestmateriaal	Kunststof of -hars
Gebondenheid op basis van bindmiddel	Hecht
Hoeveelheid (oppervlakte - dikte - aantal)	• 0,50 m ² - 1,00 cm - 1 stuk
Totaal volume	0,005 m ³
Eenvoudig bereikbaar	Ja
Bevestigingswijze	• Geschroefd

- Zorg voor een veilig beheer. Vermijd het beschadigen van het asbestmateriaal. Controleer de toestand jaarlijks op wijzigingen.

- Eenvoudige handelingen: mag via doe-het-zelf of door werknemer(s) met opleidingsattest eenvoudige handelingen
Zie codex, bakelieten elektrische componenten mogen via eenvoudige handelingen verwijderd worden. Dit kan zowel via doe-het-zelf als door een werknemer met opleidingsattest eenvoudige handelingen. Belangrijk is de nodige PBM's te voorzien, ervoor te zorgen dat er bij het verwijderen geen vezels vrijkomen en de toestand van het materiaal niet gewijzigd wordt.

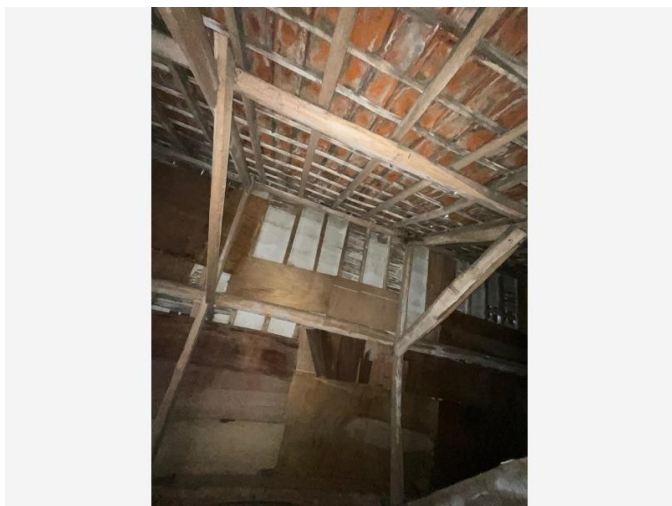
geen (asbestverdacht) onderdak aanwezig in loods en woning

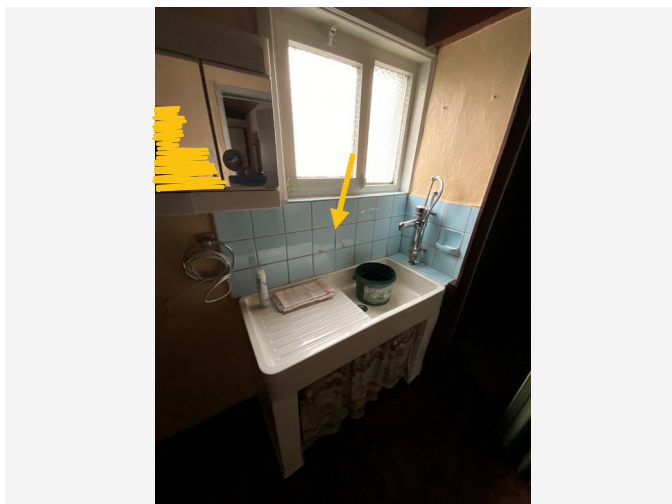
Onder de faiencetegels kan er zich asbesthoudende tegellijm bevinden. Dit is zonder destructief niet vast te stellen of waar te nemen. Bij renovatie best bijkomend onderzoek uitvoeren alvorens de tegels en de bijhorende lijm af te kappen

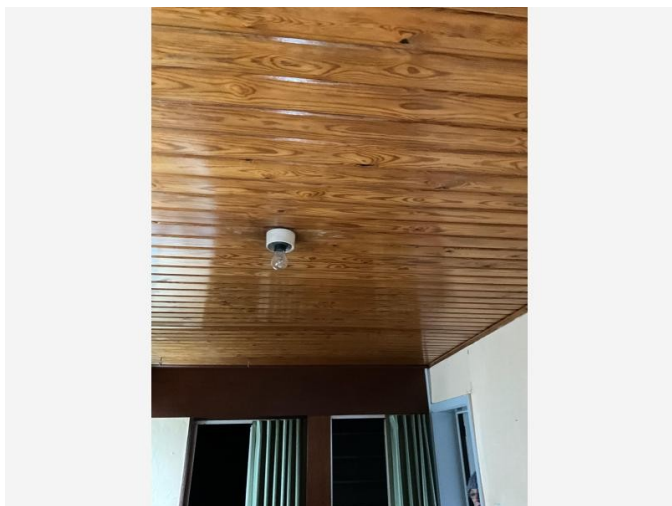
niet asbestverdachte, verlaagde plafond

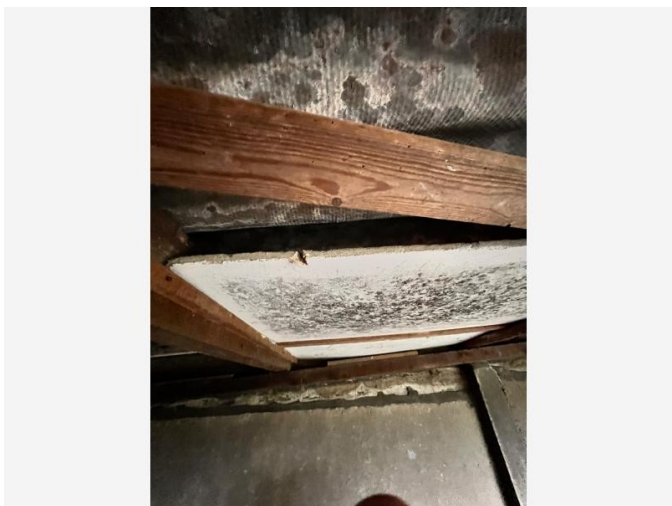
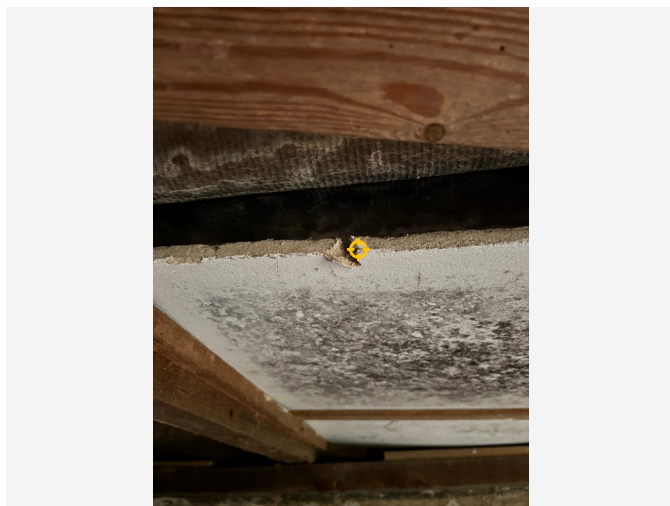
Geen asbest

#	Type	Referentie	Resultaat
10.1	Puntmonster	ST2	Geen asbest

Beschrijving	Plafond afwerkingsplaat
Omgeving	Binnen

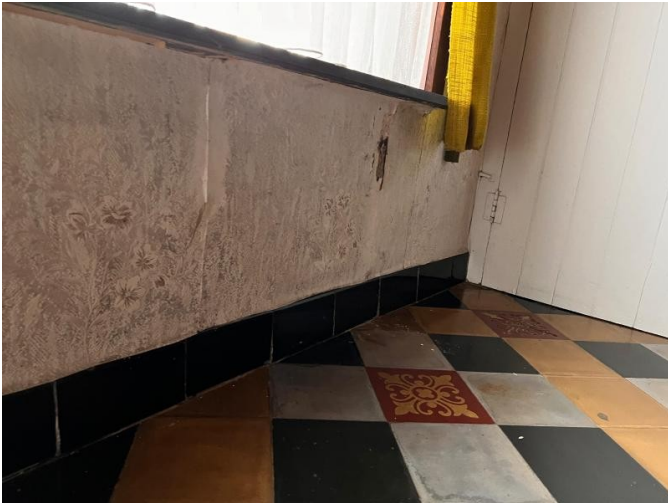
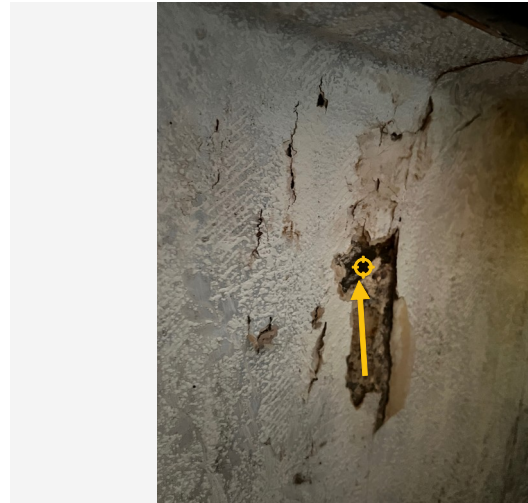
Fiche 11: Pleisterwerk muren

Geen asbest

#	Type	Referentie	Resultaat
11.1	Mengmonster	ST1	Geen asbest

Beschrijving	Pleisterwerk muren
Omgeving	Binnen
Primaire drager	Binnenwand
