Asbestinventarisatetest

Kerkstraat 33, 9968 Assenede

Attestnummer : 20230213-000323.000

Uitgegeven op : 13.02.2023

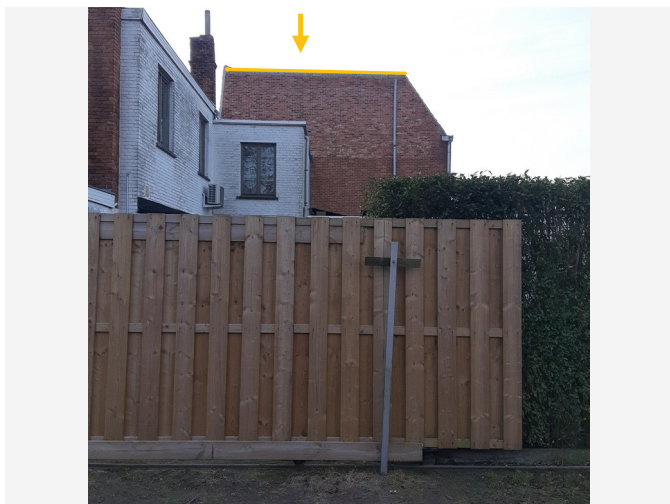
Tijdelijke beperking

Reden: Het te onderzoeken materiaal situeert zich hoger dan 3,50 m te rekenen vanaf een veilige ondergrond

Uitleg van de asbestdeskundige: Het plat dak is te hoog om binnen "de bepalingen van de welzijnwet" veilig te betreden om te inspecteren en een staalname uit te voeren.

(Asbest)materiaal	Dak- en gevelbekleding - Roofing
Karakterisatie	Asbest (verdacht)
Primaire drager	Plat dak

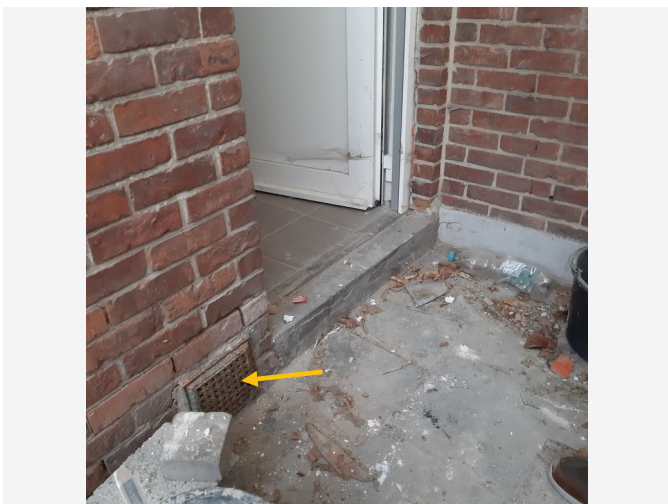
Tijdelijke beperking

Reden: Slotvaste toegangspoort, -deur of -luik

Uitleg van de asbestdeskundige: Het metalen rooster aan de achterdeur (beneden) zit muurvast, vermoedelijk zit hierachter een van de verluchtingsbuizen die vertrekt vanuit de kelder.

De gaten in de rooster zijn heel klein waardoor geen volledige inspectie mogelijk is van de achterliggende toepassing.

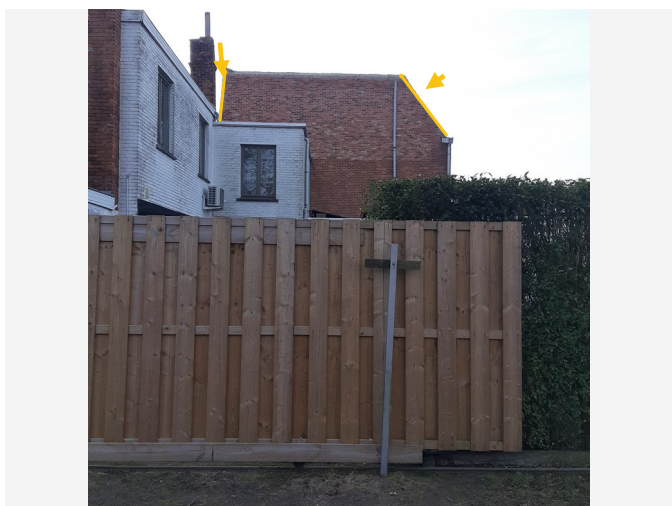
Tijdelijke beperking

Reden: Het te onderzoeken materiaal situeert zich hoger dan 3,50 m te rekenen vanaf een veilige ondergrond

Uitleg van de asbestdeskundige: Het hellend dak is langs de binnenzijde niet te inspecteren. Er is geen luik in de schuine wanden van de kamers op het 2de verdiep.

De bewoner komt niet in contact met mogelijks asbesthoudend onderdak.

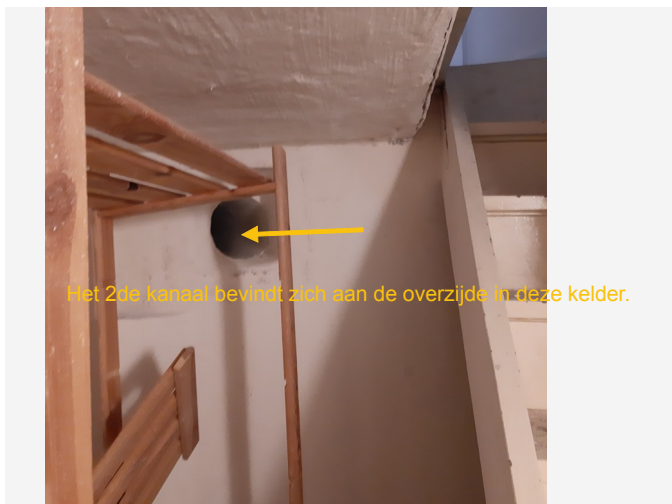
Het 2de kanaal bevindt zich aan de overzijde in deze kelder.

Tijdelijke beperking

Reden: Er is geen volledige risicobeoordeling mogelijk

Uitleg van de asbestdeskundige: De 2 buizen bevinden zich ondergronds dienen voor de verluchting van de kelder. Een volledige inspectie is in de diepte niet mogelijk, het is enkel een vermoeden. Indien grondige verbouwwingswerken/ sloopwerken uitgevoerd worden zal de toepassing via een destructief inspectie vastgesteld worden en kan ze verwijderd worden.

Aan te raden: de binnenkant van de buizen jaarlijks fixeren waar mogelijk een fixeer/ impregneermiddel inspuiten op de binnenwanden.

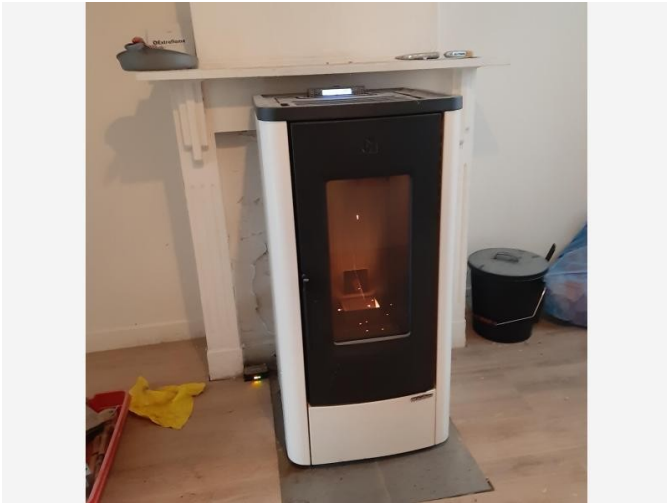
Uitgesloten van inspectie

Bouwjaar: 2022

Constructies gebouwd vanaf 2001 moeten niet onderzocht worden

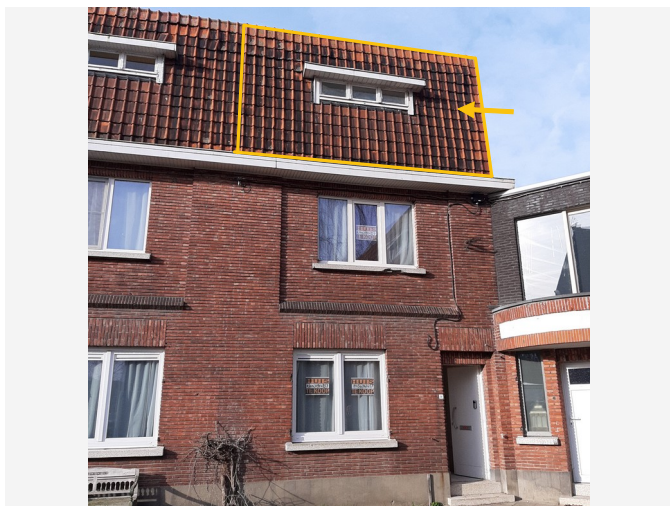
Mogelijks onderdak aanwezig onder de dakpannen, zone hellend dak voor- en achteraan.

Identificatiemethode	Redelijk vermoeden
Primaire drager	Schuin dak
(Asbest)materiaal	Plaat, paneel, tablet - Type Menuiserie
Bindmiddel	Cement
Gebondenheid bindmiddel	Hecht

Vast te stellen indien werken op grote hoogte uitgevoerd worden of plafonds weggebroken worden.

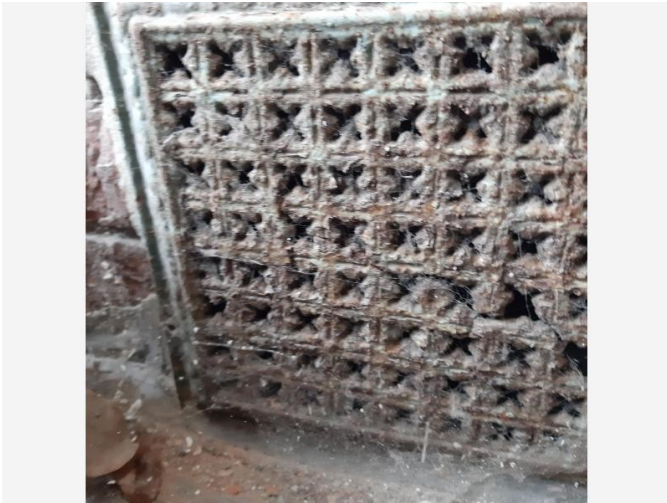
De verluchtingsbuizen die vertrekken vanuit de kelder zijn vermoedelijk bestaande uit asbestcement toepassingen ze bevinden zich ondergronds. Een van de buizen komt vermoedelijk uit aan de achterdeur een metalen rooster is daarop bevestigd.

Identificatiemethode	Redelijk vermoeden
Primaire drager	verluchtingsbuizen

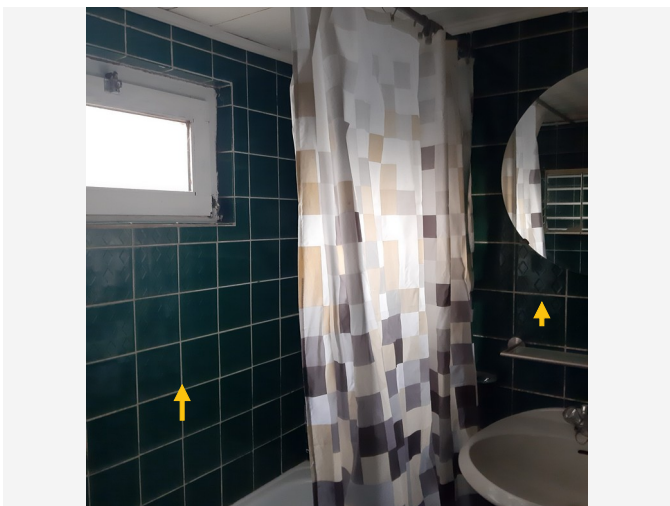
Indien gewerkt wordt aan de betegeling een asbestlabo- analyse laten uitvoeren op de onderliggende lijmlaag.
De betegeling, vloertegels en de plinten hangen goed vast

Identificatiemethode	Redelijk vermoeden
Primaire drager	Binnenwand

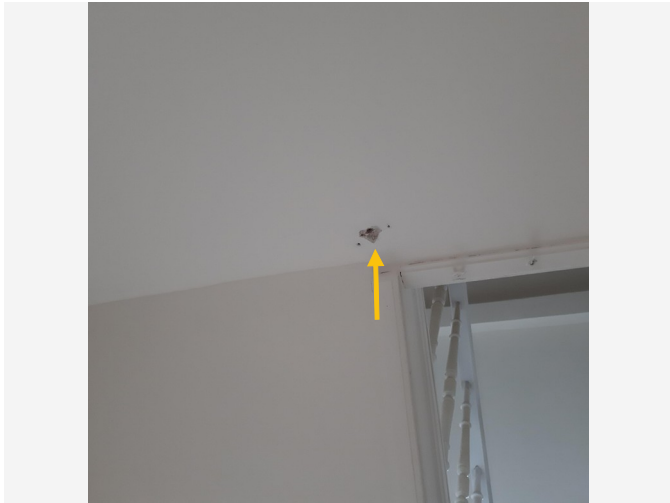
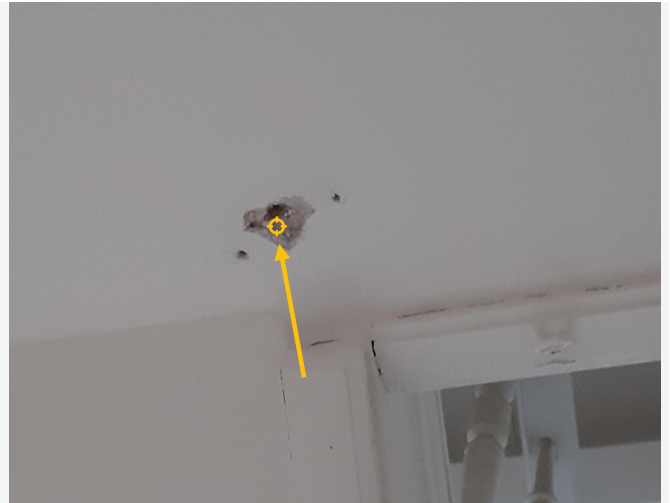
Fiche 9: plafondpleister

Geen asbest

#	Type	Referentie	Resultaat
9.1	Mengmonster	2	Geen asbest

Beschrijving	plafondpleister
Omgeving	Binnen
Primaire drager	Plafond

Bindmiddel van materiaal	Gips - kalk
Gebondenheid op basis van bindmiddel	Niet-hechtgebonden
Hoeveelheid (oppervlakte - dikte - aantal)	• 0,01 m ² - 1,50 cm - 1 stuk
Totaal volume	< 0,001 m ³
Identificatiemethode	Vaststelling met monstername
Destructieve handeling voor identificatie	Nee
Opmerking	Indien na labo-analyse asbestvezels gevonden worden worden plafondpleisters opgemeten.

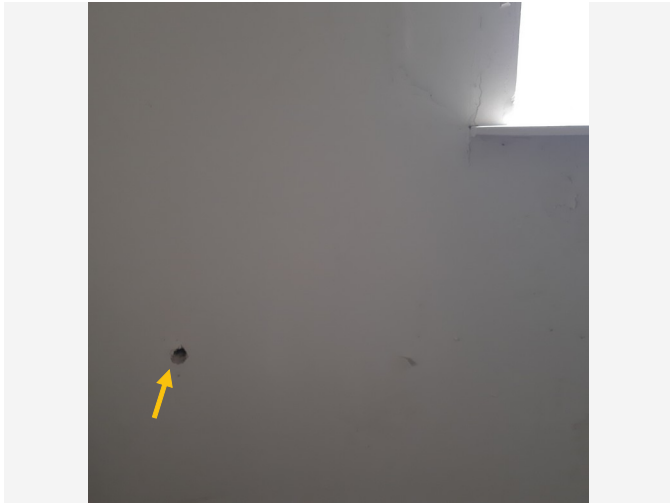
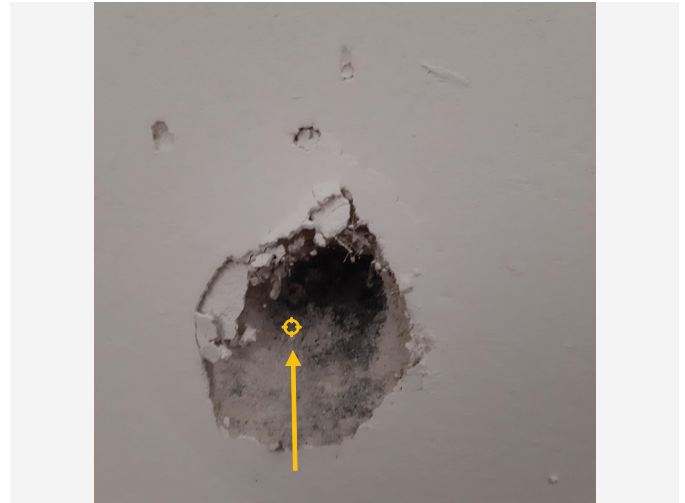
Geen asbest

#	Type	Referentie	Resultaat
10.1	Mengmonster	1	Geen asbest

Beschrijving	wandpleister
Omgeving	Binnen
Primaire drager	Binnenwand

Bindmiddel van materiaal	Gips - kalk
Gebondenheid op basis van bindmiddel	Niet-hechtgebonden
Hoeveelheid (oppervlakte - dikte - aantal)	• 0,01 m ² - 1,20 cm - 1 stuk
Totaal volume	< 0,001 m ³
Identificatiemethode	Vaststelling met monstername
Destructieve handeling voor identificatie	Nee
Opmerking	Indien asbestvezel in de labo- analyse gevonden wordt worden oppervlaktes van asbesthoudende wandpleister opgemeten. Cement- gips mengsel.

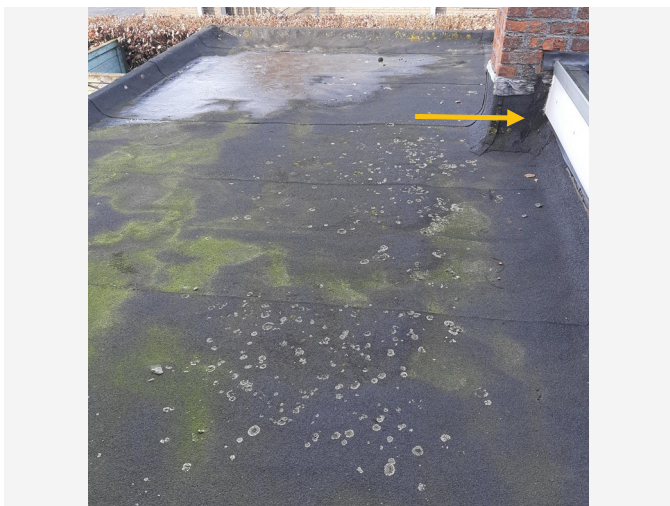
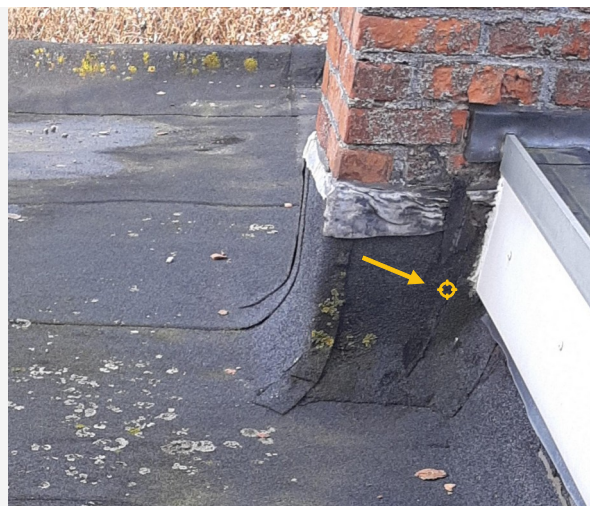
Fiche 11: bitumen plat dak boven keuken/ badk.

Geen asbest

#	Type	Referentie	Resultaat
11.1	Puntmonster	4	Geen asbest

Beschrijving	bitumen plat dak boven keuken/ badk.
Omgeving	Buiten
Primaire drager	Plat dak
Bindmiddel van materiaal	Bitumen (roofing, teer, asfalt)

Gebondenheid op basis van bindmiddel	Hecht
Hoeveelheid (oppervlakte - aantal)	• 16,00 m ² - 1 stuk
Totale oppervlakte	16,00 m ²
Identificatiemethode	Vaststelling met monstername
Destructieve handeling voor identificatie	Nee

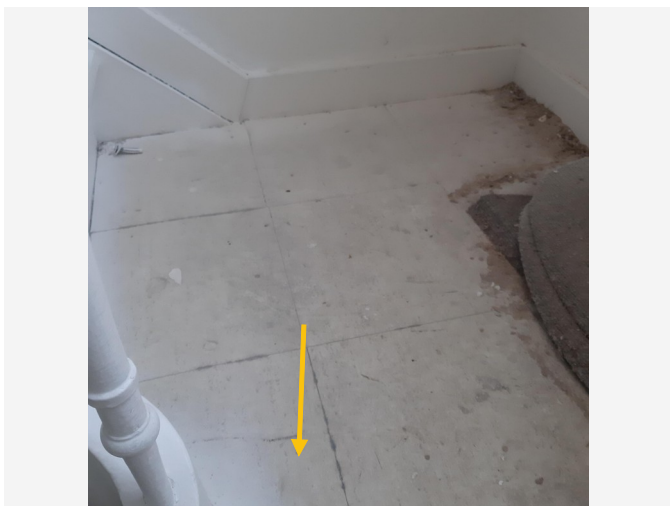
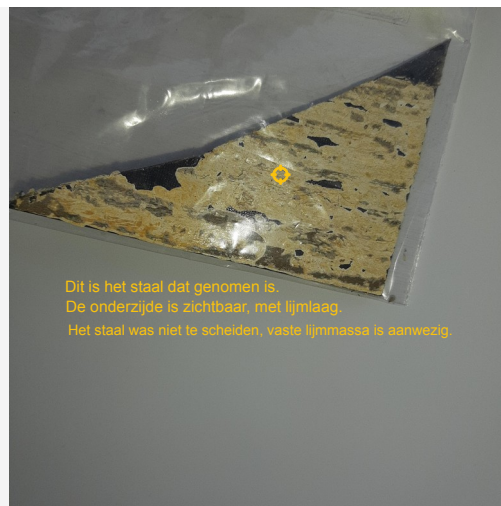
Fiche 12: vinyltegel met lijmlaag

Geen asbest

#	Type	Referentie	Resultaat
12.1	Puntmonster	3	Geen asbest

Beschrijving	vinyltegel met lijmlaag
Omgeving	Binnen
Primaire drager	Vloer
Bindmiddel van materiaal	Kunststof of -hars

Gebondenheid op basis van bindmiddel	Hecht
Hoeveelheid (oppervlakte - dikte - aantal)	• 2,30 m ² - 0,13 cm - 1 stuk
Totaal volume	0,003 m ³
Identificatiemethode	Vaststelling met monstername
Destructieve handeling voor identificatie	Nee
