Asbestinventarisatetest

Verbindingsstraat 1, 9968 Assenede

Attestnummer : 20240116-000226.000

Uitgegeven op : 16.01.2024

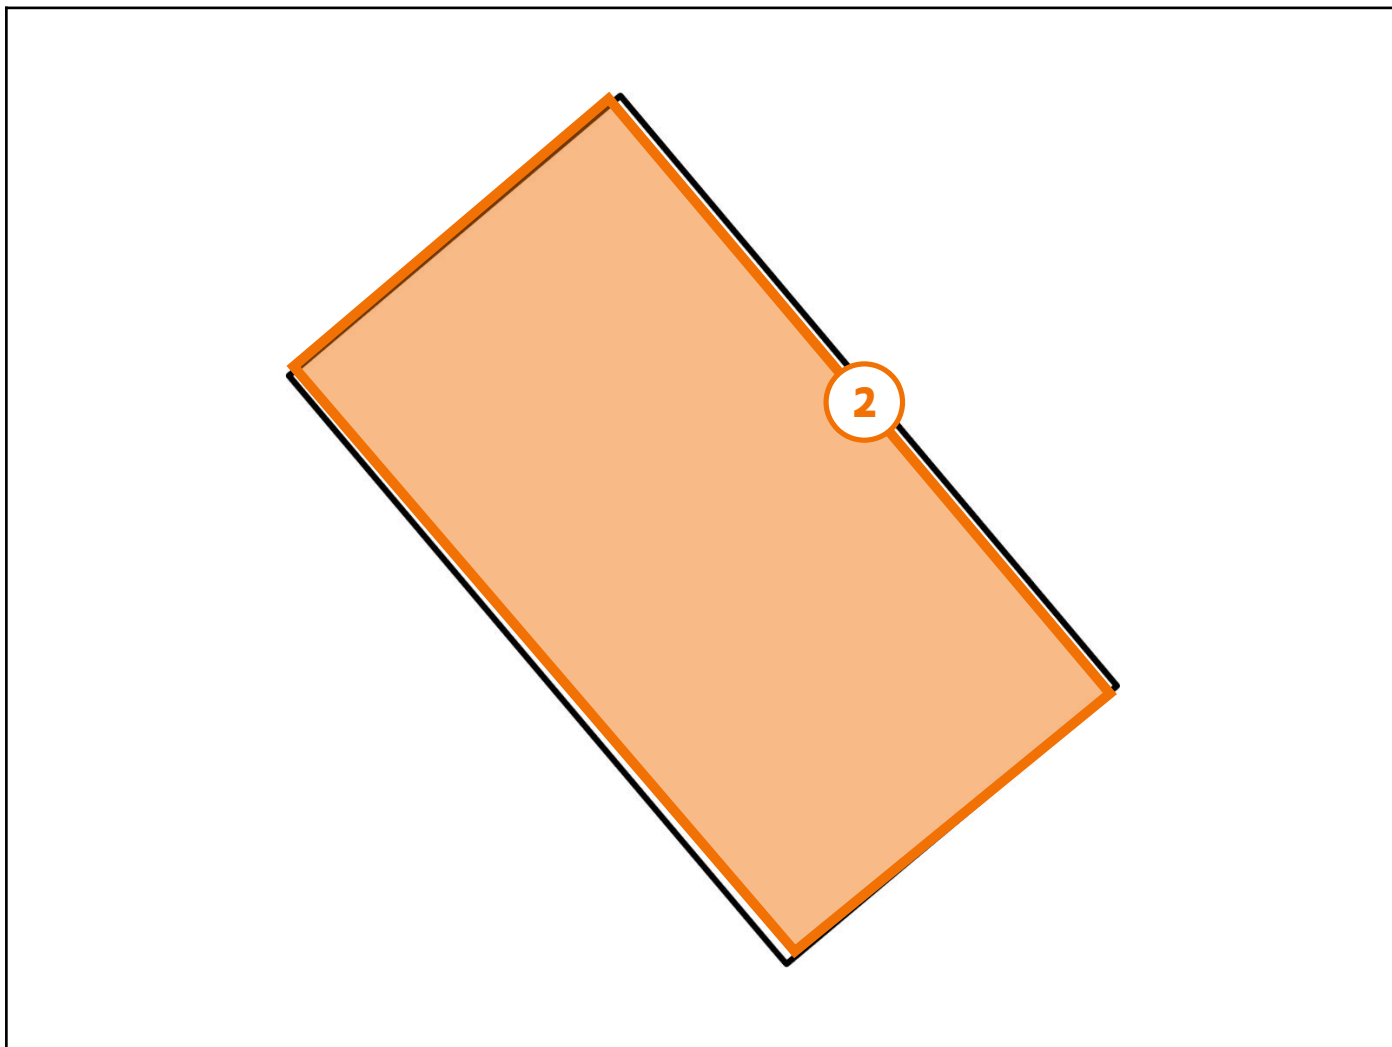
Plan 1.1: Hoofdgebouw plan

Beschrijving	Type	Actie
2. onderdak	Asbestmateriaal	Verwijderen

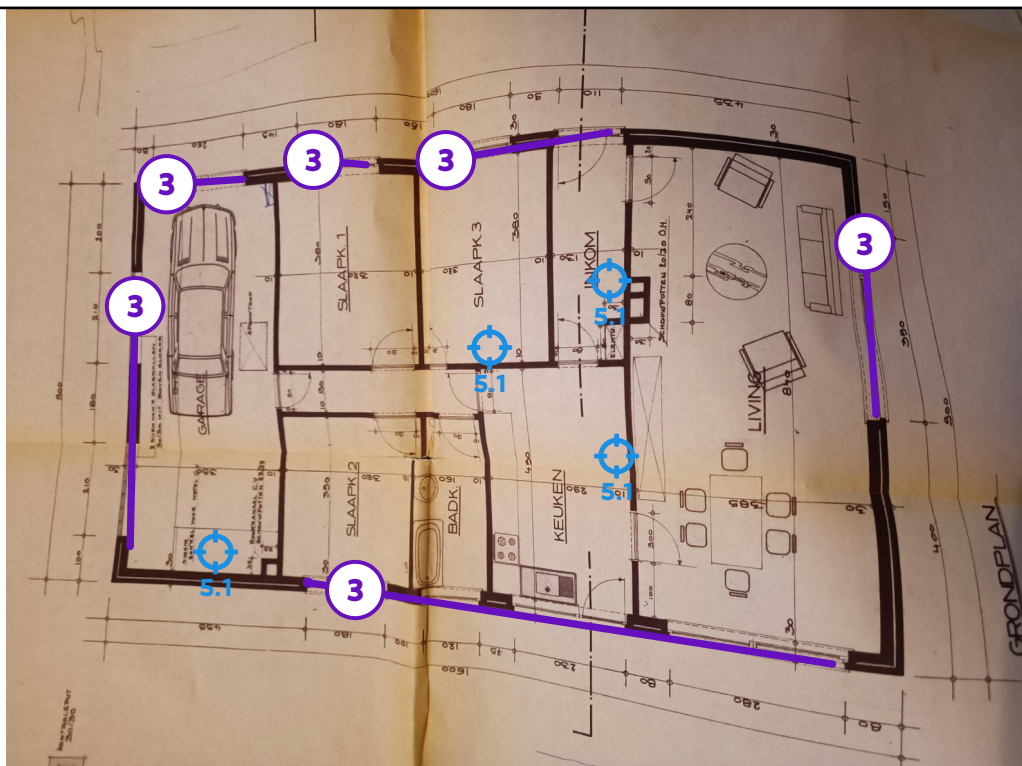
Plan 1.2: IMG_20240112_101043

muren zijn bepleisterd.

Beschrijving	Type	Actie
3. raamkit	Advies	-
5. muurpleister	Geen asbest	-
5.1 Code: 01	Mengmonster	-

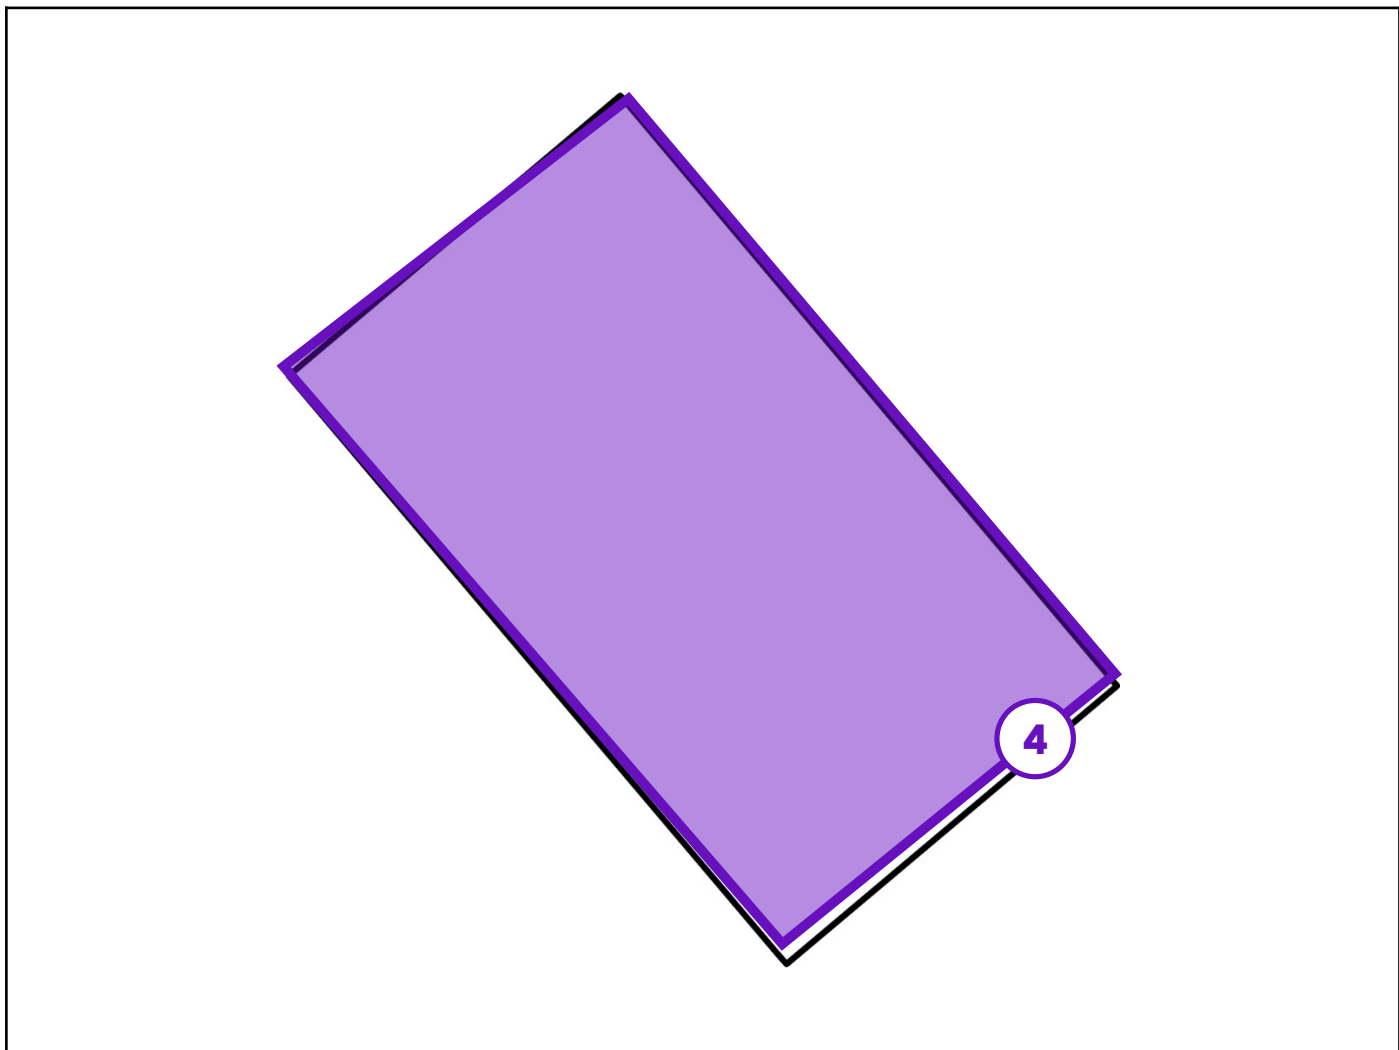
Plan 1.3: Hoofdgebouw plan

Beschrijving	Type	Actie
4. plafond	Advies	-

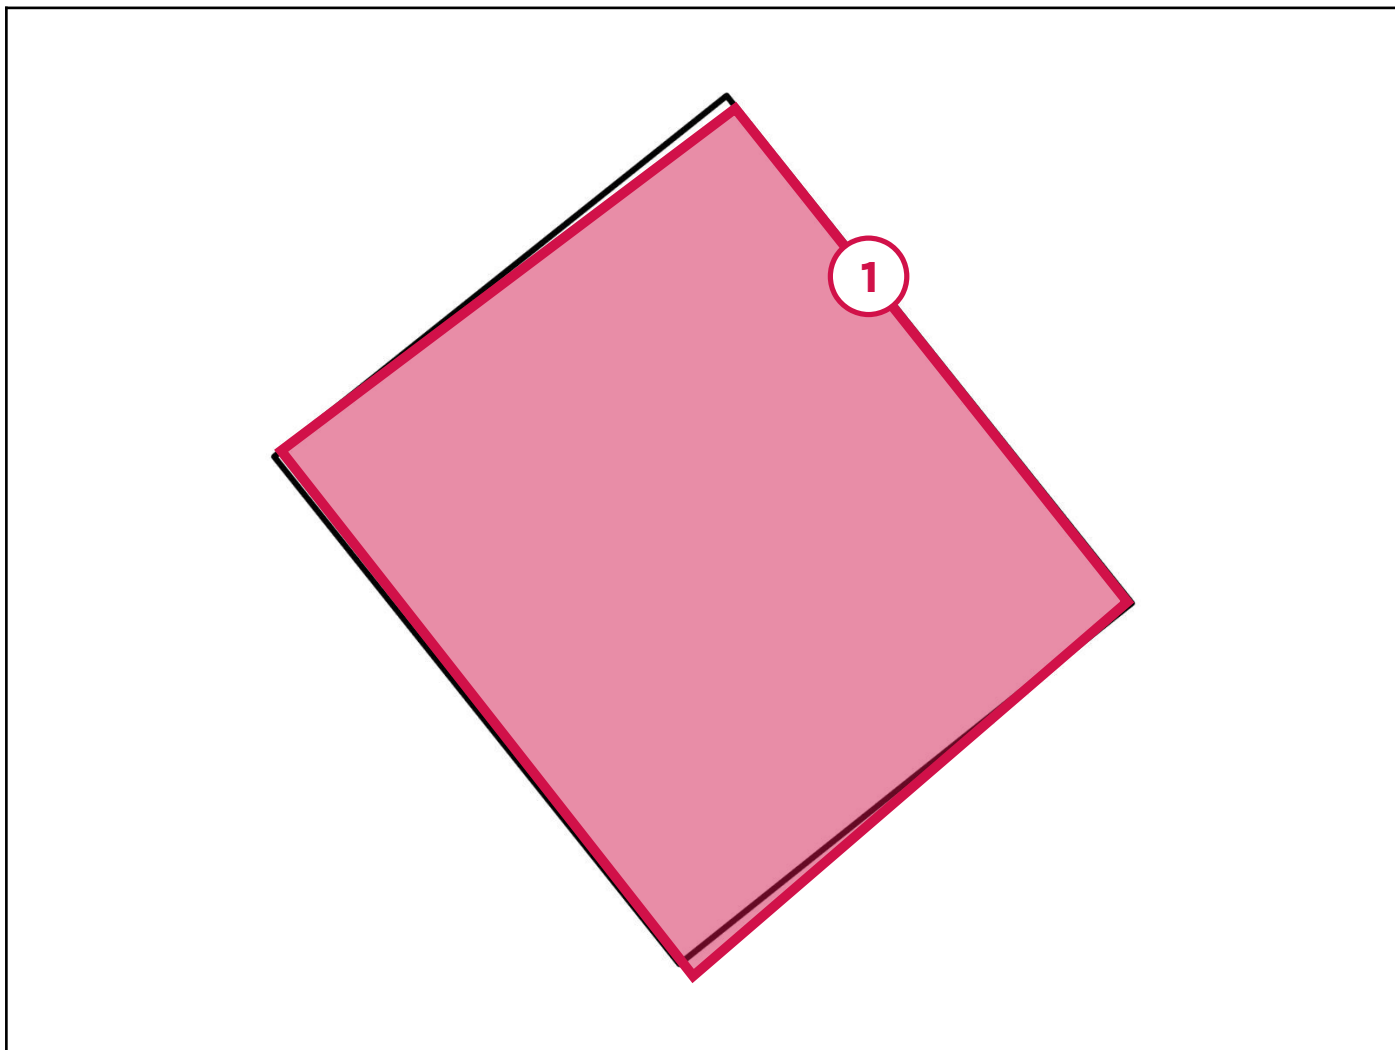
Plan 2.1: Bijgebouw plan

Beschrijving	Type	Actie
1. golfplaten tuinhuis	Asbestmateriaal	Dringend verwijderen

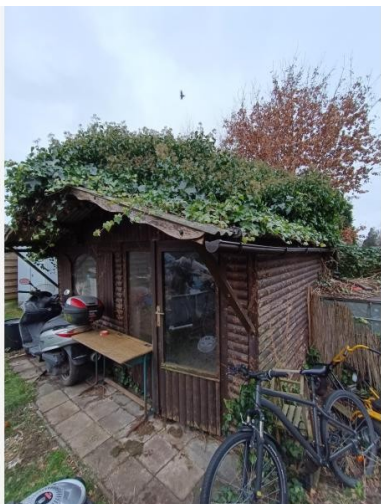
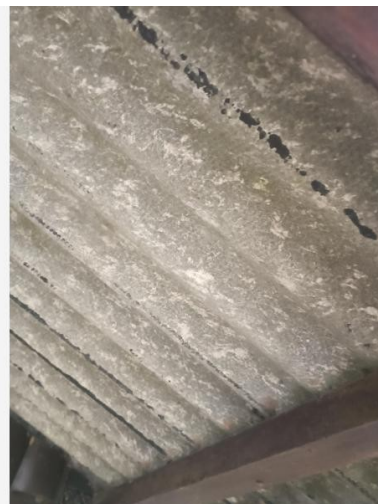
Het asbestmateriaal valt onder de mijlpaal van 2034.

Dringend verwijderen

Eindbeoordeling materiaalrisico	Hoog materiaalrisico en/of hoge kans op vezelvrijgave
---------------------------------	---

Gebondenheid	Categorie 1: hechtgebonden in oorsprong
Asbestsoort (vezeltype)	Crocidoliet aanwezig
Asbestconcentratie	Laag (< 50%)
Afschermingsgraad van het gehele materiaal	Geheel of deels (ook) vrij aan de binnenlucht
Toestand van het materiaal	Matig beschadigd, matig verweerd

Beschrijving	golfplaten tuinhuis
Omgeving	Grenst aan binnen- en buitenlucht
Primaire drager	Schuin dak
Asbestmateriaal	Dak- en gevelbekleding - Golfplaat
Bindmiddel van asbestmateriaal	Cement
Gebondenheid op basis van bindmiddel	Hecht
Hoeveelheid (oppervlakte - aantal)	• 10,00 m ² - 1 stuk
Totale oppervlakte	10,00 m ²
Eenvoudig bereikbaar	Ja
Bevestigingswijze	• Geschroefd

Identificatiemethode	Vaststelling zonder monstername
Destructieve handeling voor identificatie	Nee
Opmerking	De golfplaten zijn visueel en volgens expertise als asbestverdacht beschouwd. De vermelde oppervlaktes, diktes en volumes betreffen een beredeneerde schatting. Er worden geen rechten verleend aan deze oppervlaktes/diktes/volumes.

- Zorg voor een veilig beheer en verwijder dit asbestmateriaal wanneer het bij werken eenvoudig bereikbaar wordt. Controleer de toestand jaarlijks op wijzigingen.

- Eenvoudige handelingen: mag via doe-het-zelf of door werknemer(s) met opleidingsattest eenvoudige handelingen
Dragen van de nodige beschermingsmiddelen (mondmasker ffp3, handschoenen, tyvec). Indien mogelijk de ondervloer afdekken, golfplaten voorzichtig verwijderen, extra fixeren, niet breken, niet gooien, onmiddellijk verpakken of voorzichtig in container met asbest bag plaatsen. Indien golfplaten in slechte staat zijn en kans bestaat op breken: Eenvoudige handeling opgeleid personeel, alle werknemer(s) moeten wel beschikken over een opleidingsattest eenvoudige handelingen 8u

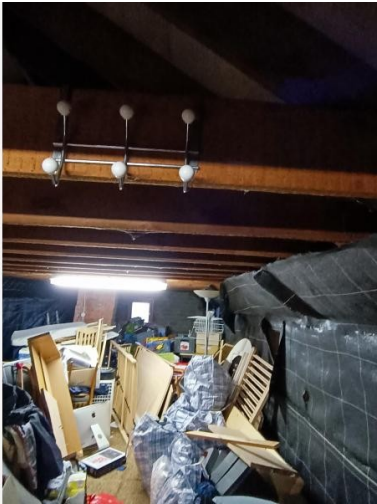
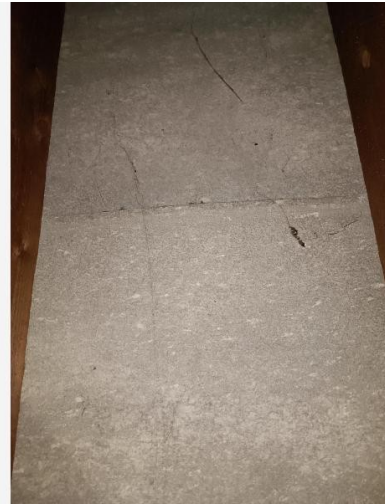
Het asbestmateriaal valt onder de mijlpaal van 2040.

Verwijderen

Eindbeoordeling materiaalrisico	Verhoogd materiaalrisico en/of verhoogde kans op vezelvrijgave
---------------------------------	--

Gebondenheid	Categorie 1: hechtgebonden in oorsprong
Asbestsoort (vezeltype)	Crocidoliet aanwezig
Asbestconcentratie	Laag (< 50%)
Afschermingsgraad van het gehele materiaal	Geheel of deels (ook) vrij aan de binnenlucht
Toestand van het materiaal	Licht beschadigd, licht verweerd. Intact materiaal type Pical – asbestboard of categorie III 'gebondenheid'

Beschrijving	onderdak
Omgeving	Binnen
Primaire drager	Schuin dak
Asbestmateriaal	Plaat, paneel, tablet - Type Menuiserite
Bindmiddel van asbestmateriaal	Cement

Gebondenheid op basis van bindmiddel	Hecht
Hoeveelheid (oppervlakte - dikte - aantal)	• 150,00 m ² - 1,00 cm - 1 stuk
Totaal volume	1,50 m ³
Eenvoudig bereikbaar	Ja
Bevestigingswijze	• Geklemd
Identificatiemethode	Vaststelling zonder monstername
Destructieve handeling voor identificatie	Nee

- Zorg voor een veilig beheer en verwijder dit asbestmateriaal wanneer het bij werken eenvoudig bereikbaar wordt. Controleer de toestand jaarlijks op wijzigingen.

- Eenvoudige handelingen: mag via doe-het-zelf of door werknemer(s) met opleidingsattest eenvoudige handelingen
Opgeleid personeel (dak werker met 8u basisopleiding asbest)

indien de platen eenvoudig te verwijderen zijn zonder kans op breken kan dit via doe-het-zelf of door werknemer(s) met opleidingsattest eenvoudige handelingen; Dek de zoldervloer af met plastic folie . dragen van de nodige beschermingsmiddelen (mondmasker ffp3, handschoenen,tyvec) Verwijder de dakpannen. Fixeer het plaatmateriaal , de asbesthoudende platen één voor één en in hun geheel verwijderen. Niet gooien, niet breken. Reinig nadien de draagstructuur met vochtige doeken (+stofzuiger met absoluut filter kan niet gehoord worden dus voor een particulier niet mogelijk .) Alle werknemer(s) moeten wel beschikken over een opleidingsattest eenvoudige handelingen 8u.

Een vastgesteld asbesthoudend onderdak mag niet definitief ingesloten worden , dit dient verplicht

verwijderd te worden als het bij werken bereikbaar wordt. (vb bij vernieuwen van de dakbedekking onderdak mee verwijderen)

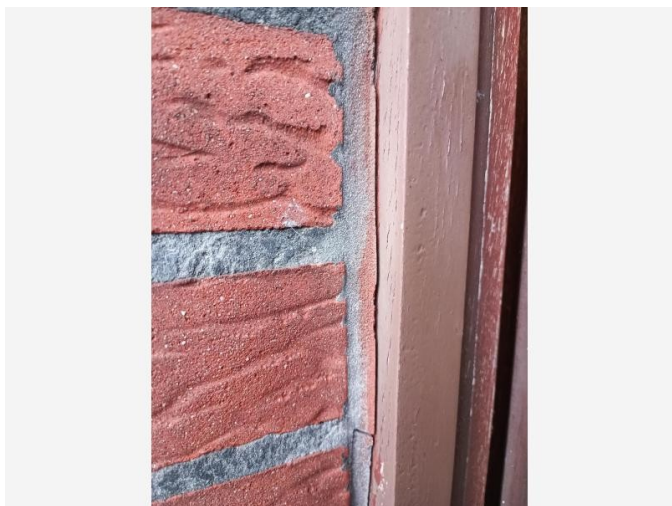
Vrije foto

geen raamkit aanwezig rond de ramen.

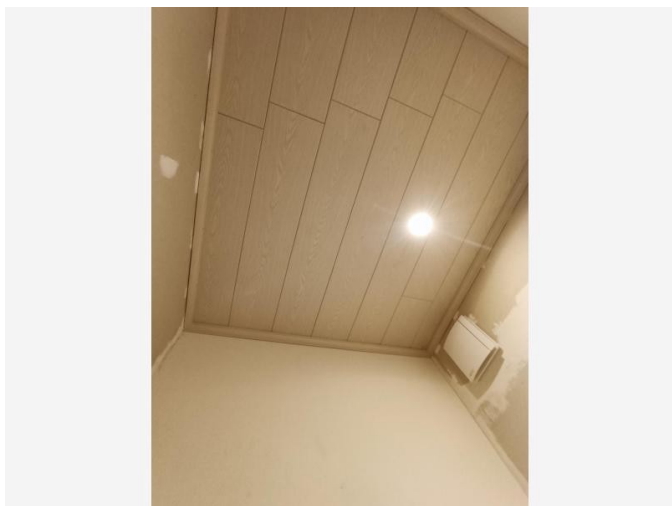
Vrije foto

Plafond bestaat uit plaat materiaal.

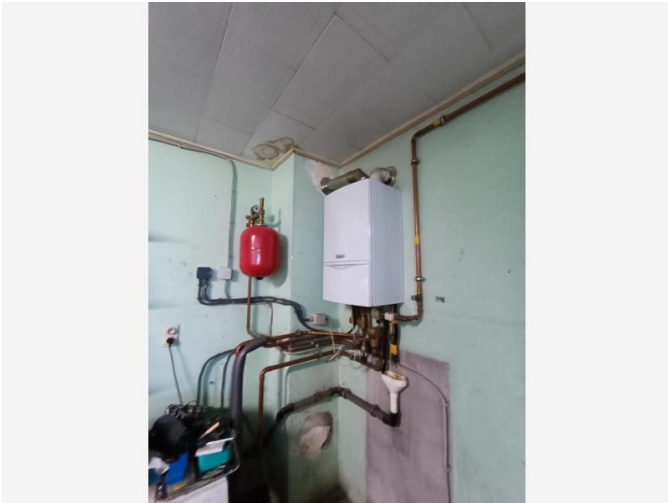
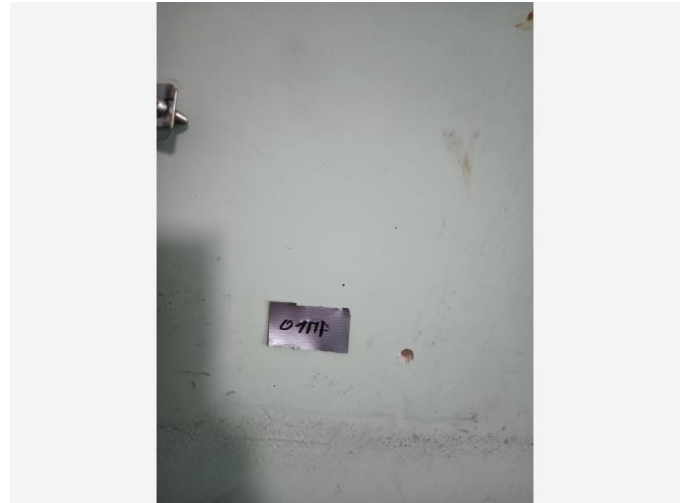
Geen asbest

#	Type	Referentie	Resultaat
5.1	Mengmonster	01	Geen asbest

Beschrijving	muurpleister
Omgeving	Binnen
Primaire drager	Binnenwand
Bindmiddel van materiaal	Gips - kalk

Gebondenheid op basis van bindmiddel	Niet-hechtgebonden
Hoeveelheid (oppervlakte - dikte - aantal)	• 150,00 m ² - 0,99 cm - 1 stuk
Totaal volume	1,485 m ³
Identificatiemethode	Vaststelling met monstername
Destructieve handeling voor identificatie	Nee
Opmerking	<p>Volgens het inspectieprotocol is een monstername van het pleisterwerk verplicht om dit te identificeren als niet-asbesthoudend.</p> <p>Locatie staalnames: individuele ruimte: slaapkamer / natte ruimte: keuken / stookplaats: garage / traphal: hal</p> <p>De vermelde oppervlaktes en volumes betreffen een beredeneerde schatting. Er worden geen rechten verleend aan deze oppervlaktes/volumes. De dikte is een schatting die voorkomt uit de monsterplaatsen en is daarom niet altijd representatief.</p>
