# Asbestinventarisatetest

Van Audenhovestraat 12, 3300 Tienen

Attestnummer : 20231018-000217.000

Uitgegeven op : 18.10.2023

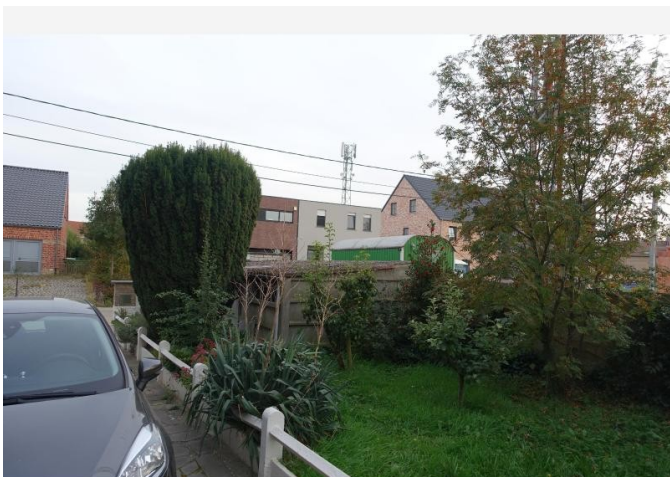
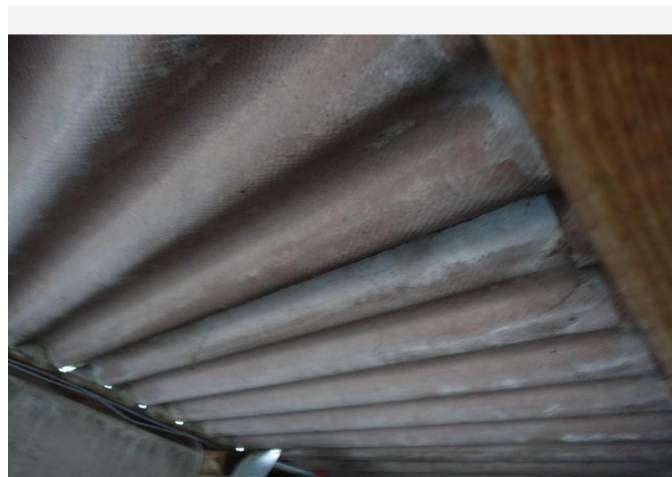
Eindbeoordeling materiaalrisico	Hoog materiaalrisico en/of hoge kans op vezelvrijgave
---------------------------------	---

Gebondenheid	Categorie 1: hechtgebonden in oorsprong
Asbestsoort (vezeltype)	Crocidoliet aanwezig
Asbestconcentratie	Laag (< 50%)
Afschermingsgraad van het gehele materiaal	Geheel of deels (ook) vrij aan de binnenlucht
Toestand van het materiaal	Matig beschadigd, matig verweerd

Beschrijving	golfplaten dak garage
Omgeving	Grenst aan binnen- en buitenlucht
Primaire drager	Schuin dak
Asbestmateriaal	Dak- en gevelbekleding - Golfplaat
Bindmiddel van asbestmateriaal	Cement
Gebondenheid op basis van bindmiddel	Hecht
Hoeveelheid (oppervlakte - aantal)	• 30,00 m <sup>2</sup> - 1 stuk
Totale oppervlakte	30,00 m <sup>2</sup>
Eenvoudig bereikbaar	Ja
Bevestigingswijze	• Geschroefd
Identificatiemethode	Vaststelling zonder monsternamen

**Dringend verwijderen**

- Verwijder dit asbestmateriaal zo snel mogelijk. Volg de toestand goed op.

- Eenvoudige handelingen: mag via doe-het-zelf of door werknemer(s) met opleidingsattest eenvoudige handelingen  
best door erkend aannemer met opleidingsattest voor een correcte afhandeling

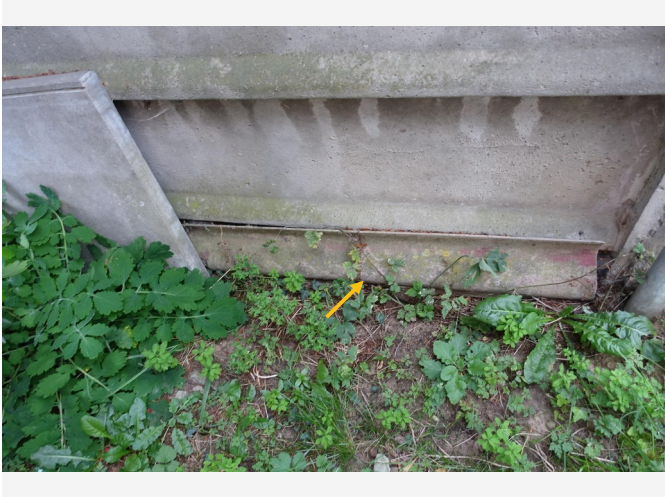
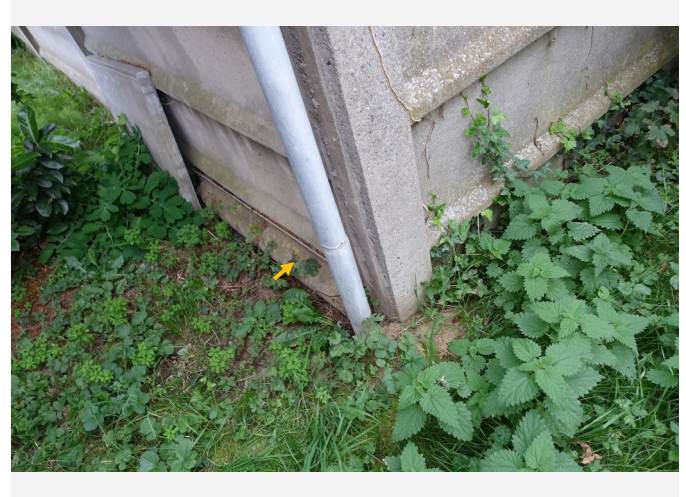
Beschrijving	golfplaat
Type afvalstof	Betreft stock-voorraad of gedemonteerde asbestmaterialen
Aanwezige resten	stuk afgebroken golfplaat
Omgeving	Buiten
Primaire drager	Bodem
Asbestmaterialen	<ul style="list-style-type: none"><li>Dak- en gevelbekleding - Golfplaat</li></ul>
Bindmiddel van asbestmateriaal	Cement
Gebondenheid op basis van bindmiddel	Hecht
Hoeveelheid (gewicht - aantal)	<ul style="list-style-type: none"><li>5,00 kg - 1 stuk</li></ul>
Totaal gewicht	5,00 kg
Eenvoudig bereikbaar	Ja
Identificatiemethode	Vaststelling zonder monsternamen

**Dringend verwijderen**

- Verwijder het asbestafval.

- Eenvoudige handelingen: mag via doe-het-zelf of door werknemer(s) met opleidingsattest eenvoudige handelingen  
mag naar containerpark

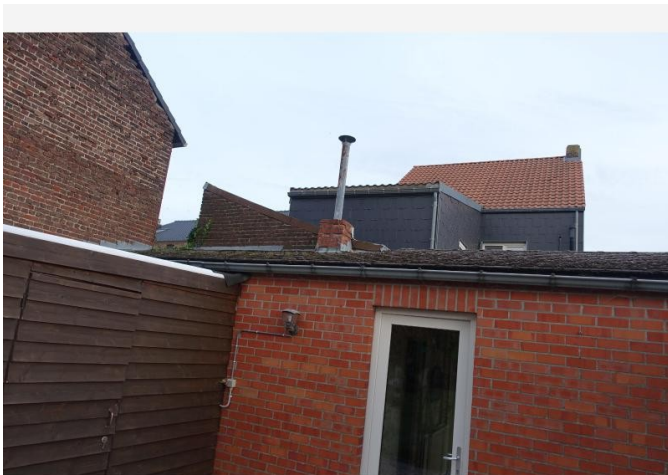
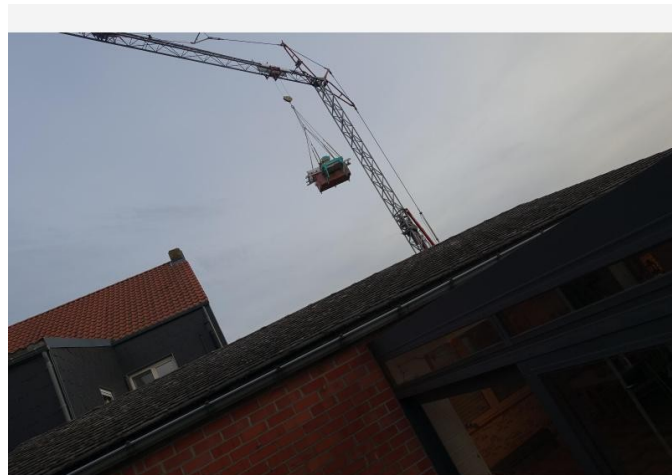
Eindbeoordeling materiaalrisico	Verhoogd materiaalrisico en/of verhoogde kans op vezelvrijgave
---------------------------------	--

Gebondenheid	Categorie 1: hechtgebonden in oorsprong
Asbestsoort (vezeltype)	Crocidoliet aanwezig
Asbestconcentratie	Laag (< 50%)
Afschermingsgraad van het gehele materiaal	Geheel of deels vrij aan de buitenlucht
Toestand van het materiaal	Matig beschadigd, matig verweerd

Beschrijving	leiendak aanbouw
Omgeving	Buiten
Primaire drager	Schuin dak
Asbestmateriaal	Dak- en gevelbekleding - Lei, shingle
Bindmiddel van asbestmateriaal	Cement
Gebondenheid op basis van bindmiddel	Hecht
Hoeveelheid (oppervlakte - aantal)	• 60,00 m <sup>2</sup> - 1 stuk
Totale oppervlakte	60,00 m <sup>2</sup>
Eenvoudig bereikbaar	Ja
Bevestigingswijze	• Genageld, geniet
Identificatiemethode	Vaststelling zonder monsternamen

**Verwijderen**

- Verwijder dit asbestmateriaal zo snel mogelijk. Volg de toestand goed op.

- Eenvoudige handelingen: mag via doe-het-zelf of door werknemer(s) met opleidingsattest eenvoudige handelingen door erkende dakwerker voor correcte afhandeling

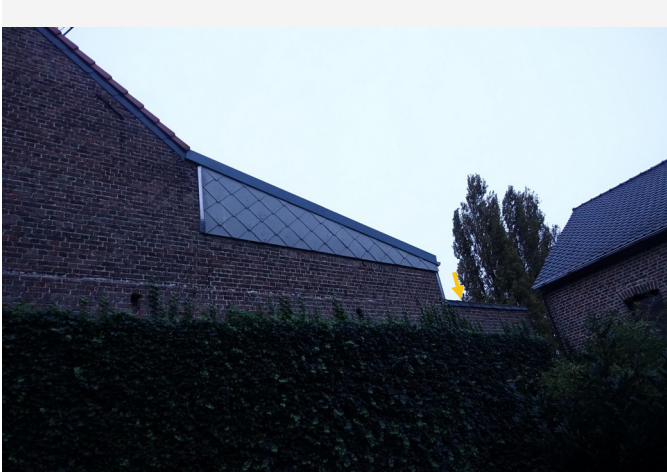
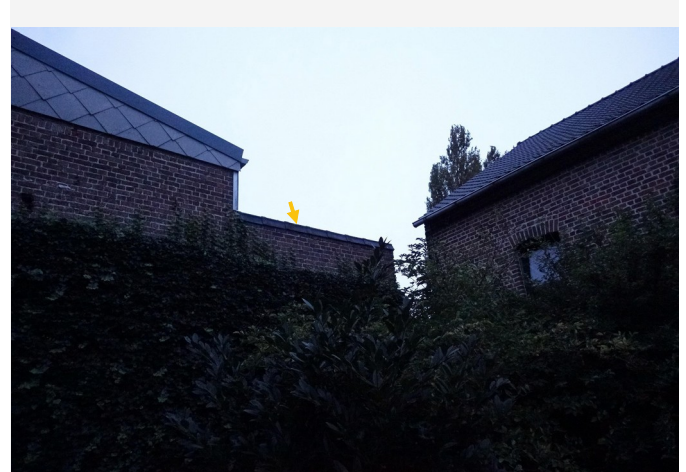
Eindbeoordeling materiaalrisico	Verhoogd materiaalrisico en/of verhoogde kans op vezelvrijgave
---------------------------------	--

Gebondenheid	Categorie 1: hechtgebonden in oorsprong
Asbestsoort (vezeltype)	Crocidoliet aanwezig
Asbestconcentratie	Laag (< 50%)
Afschermingsgraad van het gehele materiaal	Geheel of deels vrij aan de buitenlucht
Toestand van het materiaal	Matig beschadigd, matig verweerd

Beschrijving	nokken pannendak kant gebuur
Omgeving	Buiten
Primaire drager	Schuin dak
Asbestmateriaal	Dak- en gevelbekleding - Nok, windveer, boeiboord
Bindmiddel van asbestmateriaal	Cement
Gebondenheid op basis van bindmiddel	Hecht
Hoeveelheid (oppervlakte - aantal)	<ul style="list-style-type: none"><li>• 2,00 m<sup>2</sup> - 1 stuk</li></ul>
Totale oppervlakte	2,00 m <sup>2</sup>
Eenvoudig bereikbaar	Ja
Bevestigingswijze	<ul style="list-style-type: none"><li>• Genageld, geniet</li></ul>
Identificatiemethode	Vaststelling zonder monsternamen

Verwijderen

- Verwijder dit asbestmateriaal zo snel mogelijk. Volg de toestand goed op.

- Eenvoudige handelingen: mag via doe-het-zelf of door werknemer(s) met opleidingsattest eenvoudige handelingen door erkende dakwerker voor correcte afhandeling

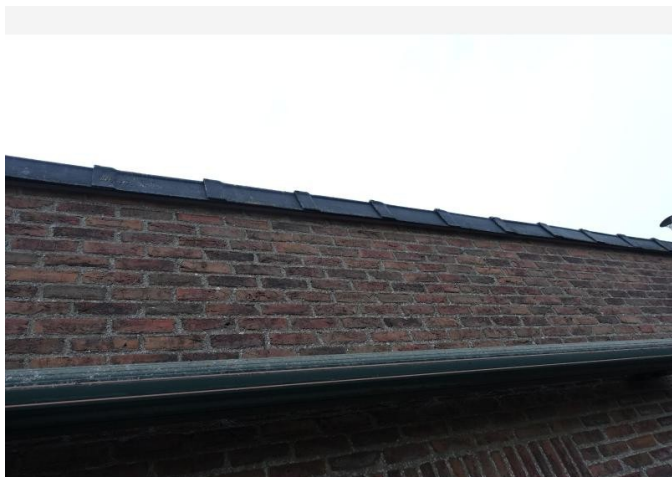
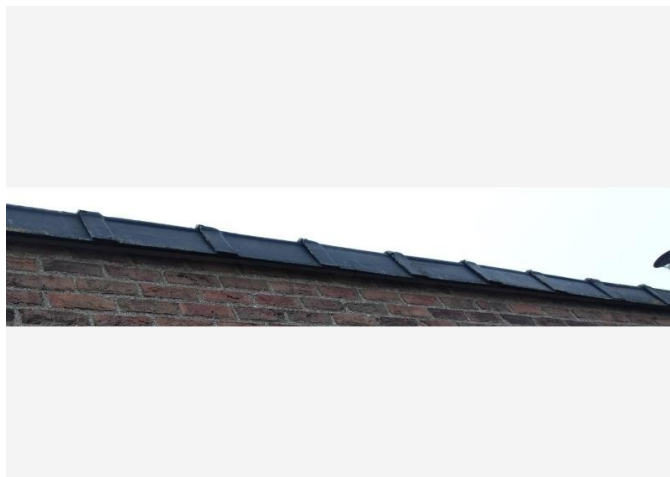
Eindbeoordeling materiaalrisico	Verhoogd materiaalrisico en/of verhoogde kans op vezelvrijgave
---------------------------------	--

Gebondenheid	Categorie 1: hechtgebonden in oorsprong
Asbestsoort (vezeltype)	Crocidoliet aanwezig
Asbestconcentratie	Laag (< 50%)
Afschermingsgraad van het gehele materiaal	Geheel of deels vrij aan de buitenlucht
Toestand van het materiaal	Matig beschadigd, matig verweerd

Beschrijving	nokken aanbouw
Omgeving	Buiten
Primaire drager	Schuin dak
Asbestmateriaal	Dak- en gevelbekleding - Nok, windveer, boeiboord
Bindmiddel van asbestmateriaal	Cement
Gebondenheid op basis van bindmiddel	Hecht
Hoeveelheid (oppervlakte - aantal)	• 6,00 m <sup>2</sup> - 1 stuk
Totale oppervlakte	6,00 m <sup>2</sup>
Eenvoudig bereikbaar	Ja
Bevestigingswijze	• Genageld, geniet
Identificatiemethode	Vaststelling zonder monsternamen

**Verwijderen**

- Verwijder dit asbestmateriaal zo snel mogelijk. Volg de toestand goed op.

- Eenvoudige handelingen: mag via doe-het-zelf of door werknemer(s) met opleidingsattest eenvoudige handelingen door erkende dakwerker voor correcte afhandeling

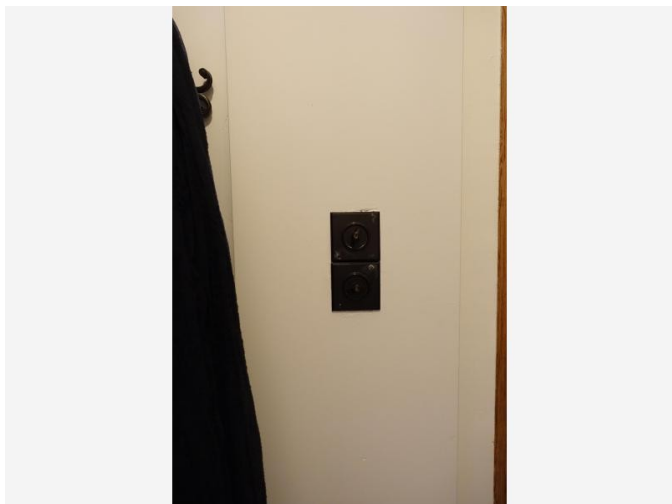
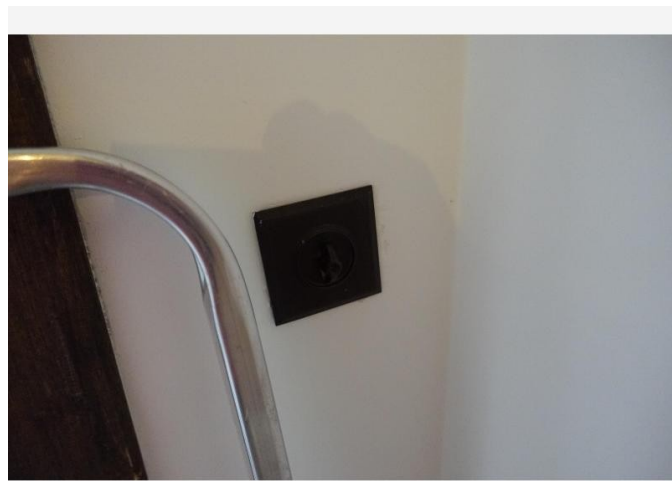
Eindbeoordeling materiaalrisico	Laag materiaalrisico en/of verlaagde kans op vezelvrijgave
---------------------------------	--

Gebondenheid	Categorie 1: hechtgebonden in oorsprong
Asbestsoort (vezeltype)	Crocidoliet aanwezig
Asbestconcentratie	Laag (< 50%)
Afschermingsgraad van het gehele materiaal	Geheel of deels (ook) vrij aan de binnenlucht
Toestand van het materiaal	Onbeschadigd, niet verweerd

Beschrijving	elektrische schakelaars
Omgeving	Binnen
Primaire drager	Communicatie en elektrische infrastructuur en uitrusting
Asbestmateriaal	Plaat, paneel, tablet - Type Bakeliet
Bindmiddel van asbestmateriaal	Kunststof of -hars
Gebondenheid op basis van bindmiddel	Hecht
Hoeveelheid (oppervlakte - dikte - aantal)	• 0,30 m <sup>2</sup> - 0,30 cm - 1 stuk
Totaal volume	< 0,001 m <sup>3</sup>
Eenvoudig bereikbaar	Ja
Bevestigingswijze	• Geschroefd
Identificatiemethode	Vaststelling zonder monsternamen

Zorgvuldig beheren

- Zorg voor een veilig beheer. Vermijd het beschadigen van het asbestmateriaal. Controleer de toestand jaarlijks op wijzigingen.

- Eenvoudige handelingen: mag via doe-het-zelf of door werknemer(s) met opleidingsattest eenvoudige handelingen  
mag naar containerpark

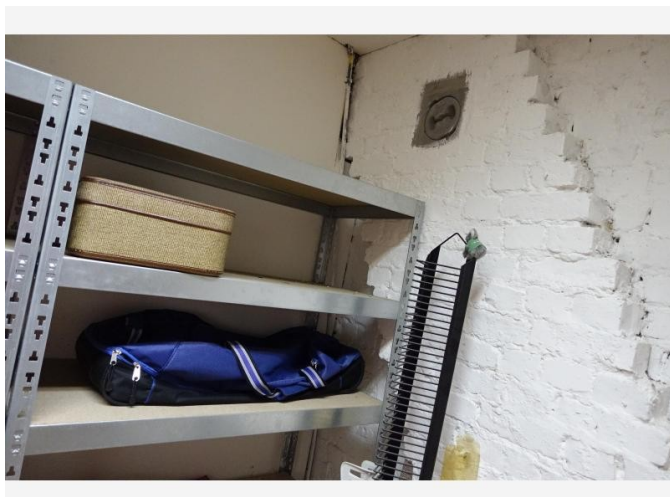
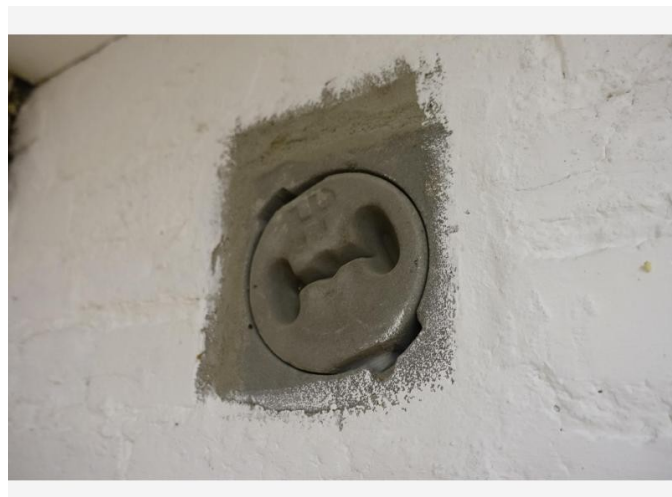
Eindbeoordeling materiaalrisico	Laag materiaalrisico en/of verlaagde kans op vezelvrijgave
---------------------------------	--

Gebondenheid	Categorie 1: hechtgebonden in oorsprong
Asbestsoort (vezeltype)	Crocidoliet aanwezig
Asbestconcentratie	Laag (< 50%)
Afschermingsgraad van het gehele materiaal	Geheel of deels (ook) vrij aan de binnenlucht
Toestand van het materiaal	Onbeschadigd, niet verweerd

Beschrijving	schouwschuif zolder
Omgeving	Binnen
Primaire drager	HVAC infrastructuur en uitrusting
Asbestmateriaal	Brandwerende afsluiting (prefab geheel) - (vlinder)klep
Bindmiddel van asbestmateriaal	Cement
Gebondenheid op basis van bindmiddel	Hecht
Hoeveelheid (gewicht - aantal)	<ul style="list-style-type: none"><li>• 2,00 kg - 1 stuk</li></ul>
Totaal gewicht	2,00 kg
Eenvoudig bereikbaar	Ja
Bevestigingswijze	<ul style="list-style-type: none"><li>• Verlijmd, ingegoten, versmeerd</li></ul>
Identificatiemethode	Vaststelling zonder monsternamen

Zorgvuldig beheren

- Zorg voor een veilig beheer. Vermijd het beschadigen van het asbestmateriaal. Controleer de toestand jaarlijks op wijzigingen.
- Scherm in afwachting van verwijdering het asbestmateriaal af van luchtstromingen en verstoring: bijvoorbeeld door het te verpakken, te fixeren, af te dekken, signalisatie - afbakening aan te brengen, ...

- Eenvoudige handelingen: mag via doe-het-zelf of door werknemer(s) met opleidingsattest eenvoudige handelingen mag naar containerpark

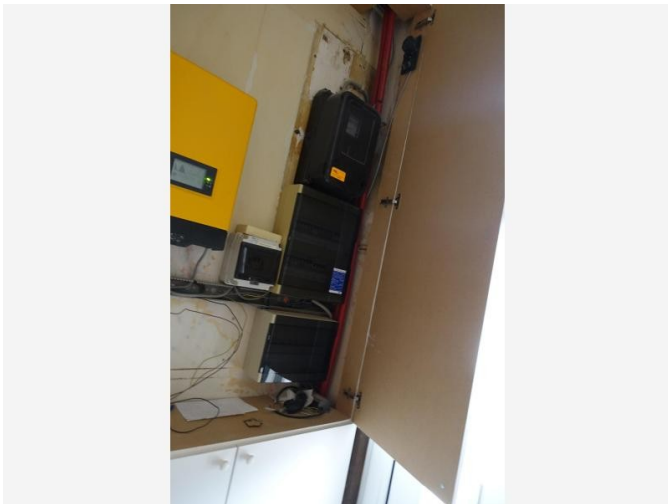
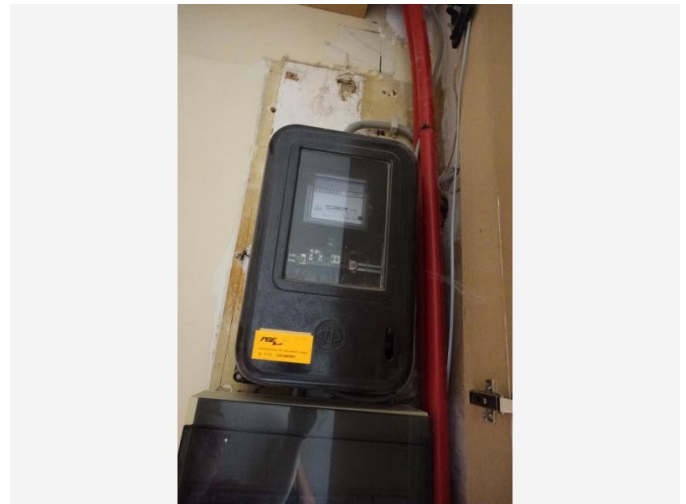
Eindbeoordeling materiaalisico	Laag materiaalisico en/of verlaagde kans op vezelvrijgave
--------------------------------	---

Gebondenheid	Categorie 1: hechtgebonden in oorsprong
Asbestsoort (vezeltype)	Crocidoliet aanwezig
Asbestconcentratie	Laag (< 50%)
Afschermingsgraad van het gehele materiaal	Geheel of deels (ook) vrij aan de binnenlucht
Toestand van het materiaal	Onbeschadigd, niet verweerd

Beschrijving	elektrische installatie fluvius
Omgeving	Binnen
Primaire drager	Communicatie en elektrische infrastructuur en uitrusting
Asbestmateriaal	Plaat, paneel, tablet - Type Bakeliet
Bindmiddel van asbestmateriaal	Kunststof of -hars
Gebondenheid op basis van bindmiddel	Hecht
Hoeveelheid (oppervlakte - dikte - aantal)	• 0,20 m <sup>2</sup> - 0,30 cm - 1 stuk
Totaal volume	< 0,001 m <sup>3</sup>
Eenvoudig bereikbaar	Ja
Bevestigingswijze	• Geschroefd
Identificatiemethode	Vaststelling zonder monsternamen

Zorgvuldig beheren

- Zorg voor een veilig beheer. Vermijd het beschadigen van het asbestmateriaal. Controleer de toestand jaarlijks op wijzigingen.

- Eenvoudige handelingen: mag via doe-het-zelf of door werknemer(s) met opleidingsattest eenvoudige handelingen enkel door netwerkbeheerder

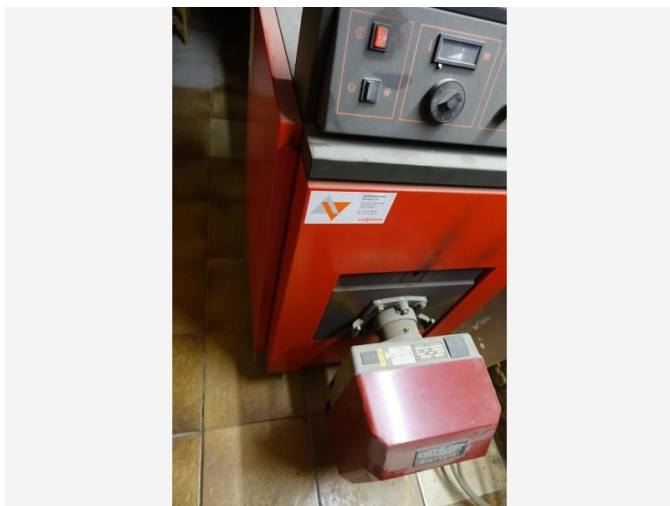
de oude CV ketel op mazout in de kelder bevat zeer waarschijnlijk asbesthoudende materialen  
hou hier rekening mee bij demontage

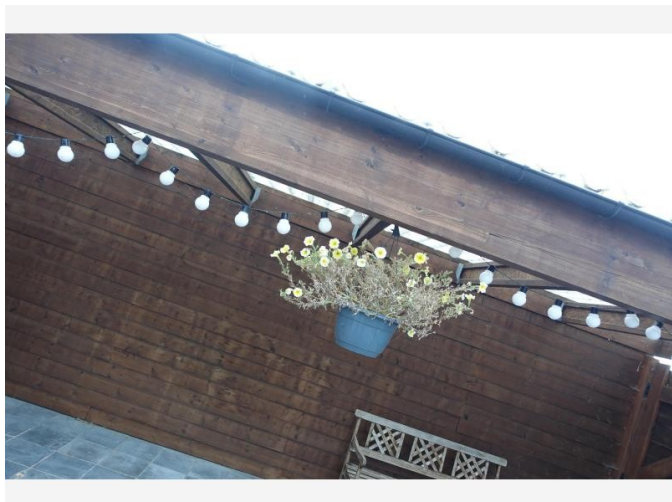
de gebruikte constructiematerialen zijn niet asbesthoudend/verdacht

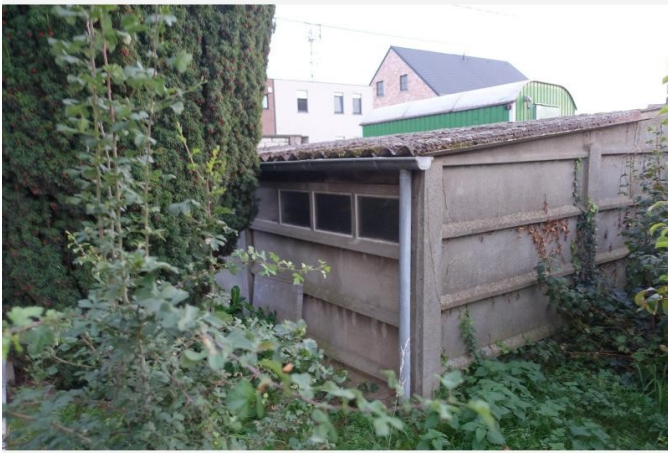
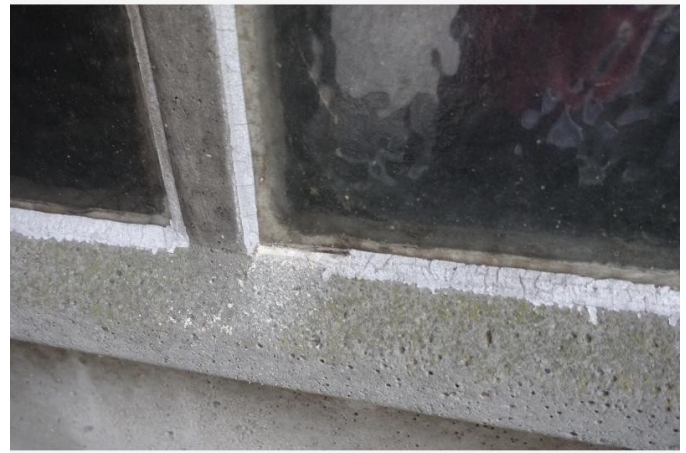
## Fiche 14: stopverf ramen garage

#	Type	Referentie	Resultaat
14.1	Puntmonster	M4 stopverf	Geen asbest

Beschrijving	stopverf ramen garage
Omgeving	Buiten
Primaire drager	Wandopening verticaal (raam, deur, ...)
Bindmiddel van materiaal	Kitten, mastiek, pasta

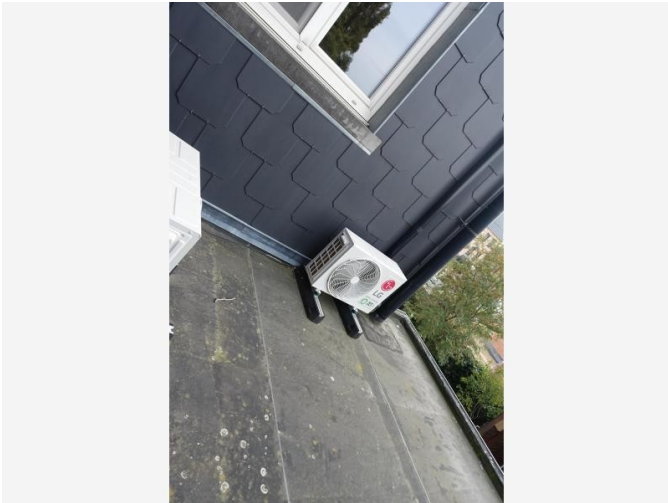
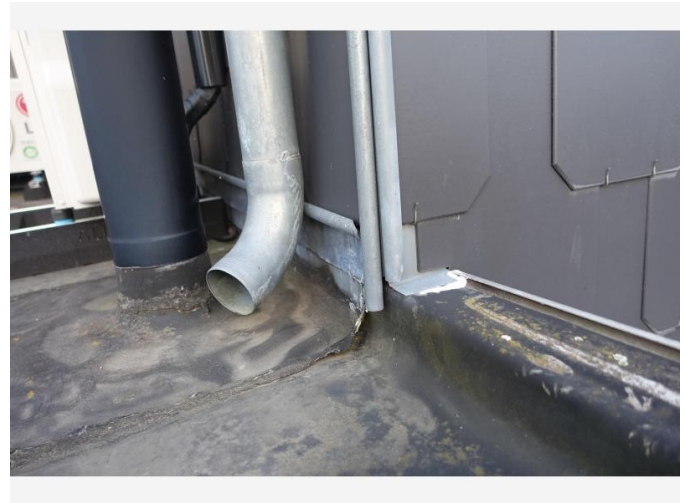
#	Type	Referentie	Resultaat
15.1	Puntmonster	M3 roofing	Geen asbest

Beschrijving	roofing dak terras
Omgeving	Buiten
Primaire drager	Plat dak
Bindmiddel van materiaal	Bitumen (roofing, teer, asfalt)

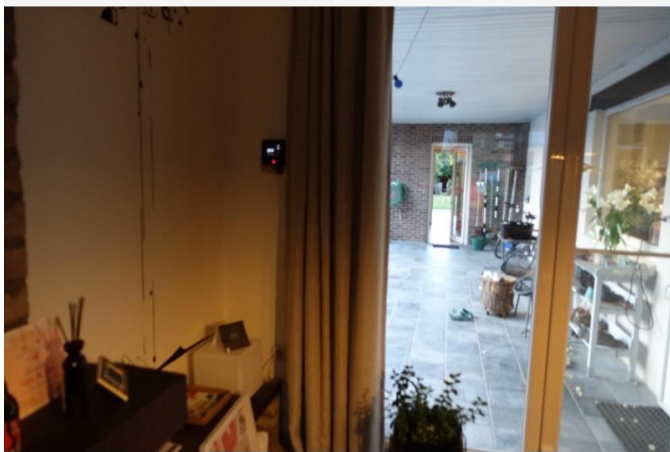
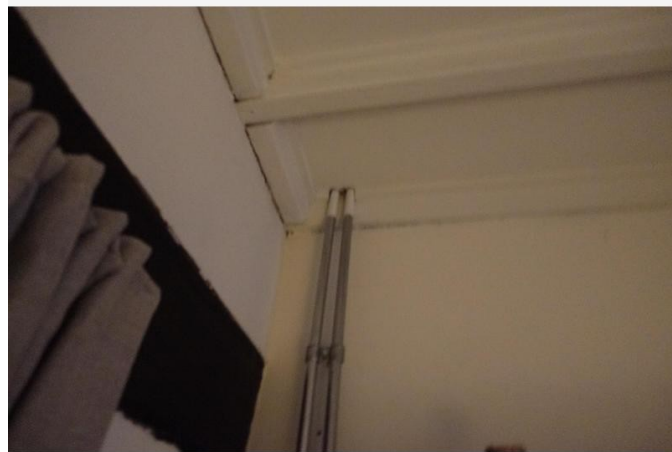
#	Type	Referentie	Resultaat
16.1	Mengmonster	M2 plafondpleister	Geen asbest

Beschrijving	plafondpleister
Omgeving	Binnen
Primaire drager	Plafond
Bindmiddel van materiaal	Gips - kalk

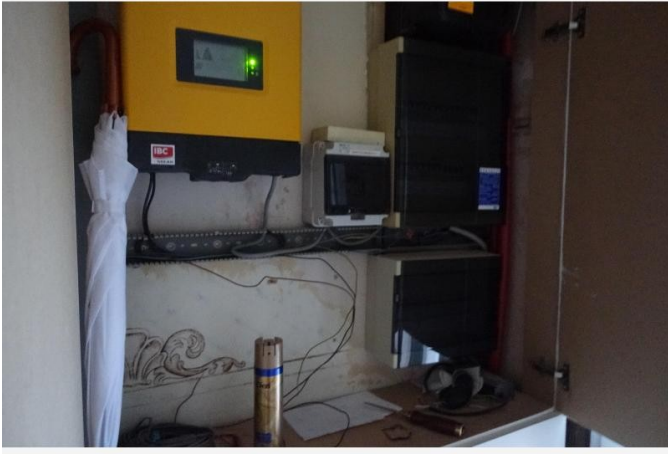
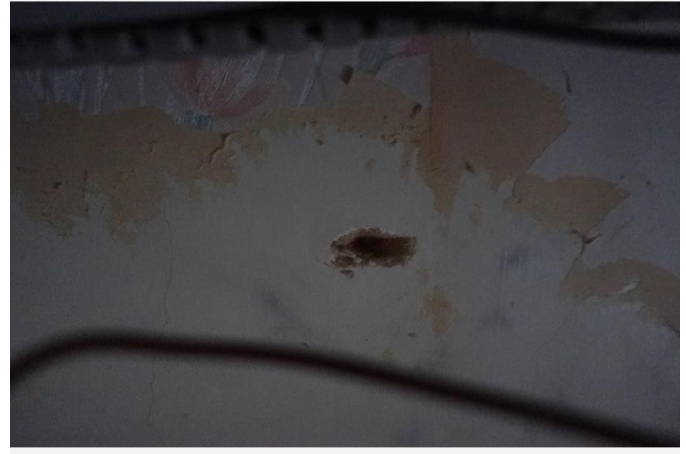
#	Type	Referentie	Resultaat
17.1	Mengmonster	M1 wandpleister	Geen asbest

Beschrijving	wandpleister
Omgeving	Binnen
Primaire drager	Binnenwand
