Asbestinventarisatetest

Frans Van Fraechemstraat 16, 1830 Machelen

Attestnummer : 20240303-000173.000

Uitgegeven op : 03.03.2024

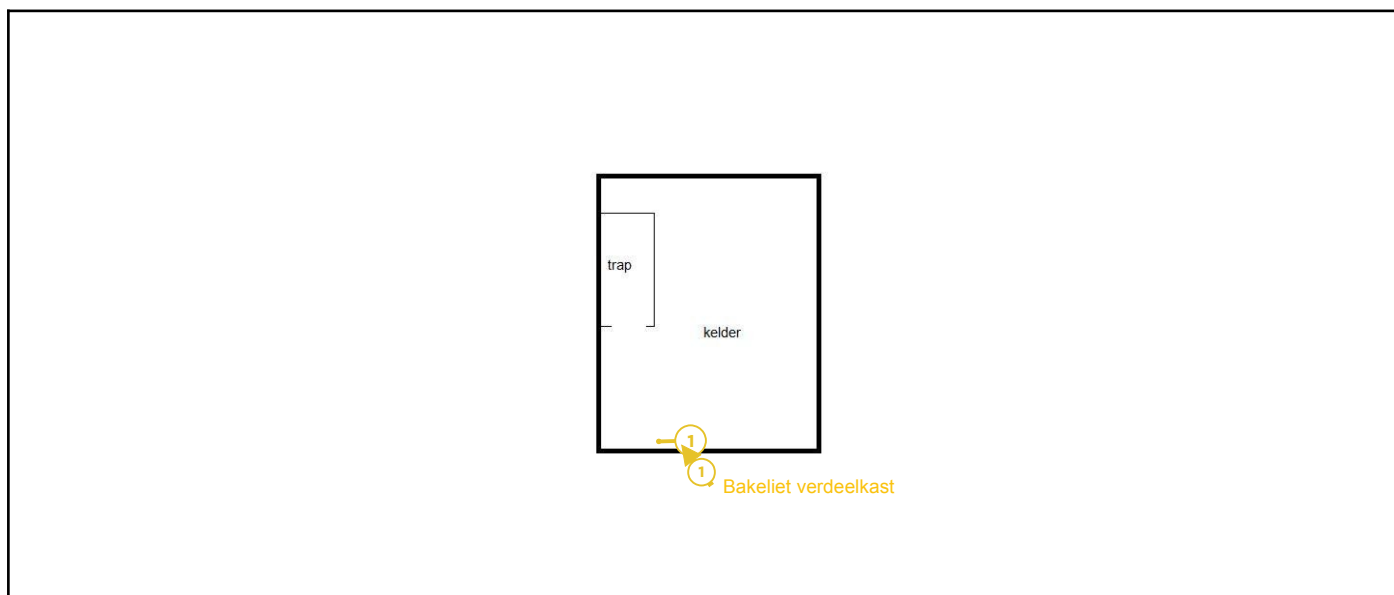
Plan 1.4: Schets kelder

Beschrijving	Type	Actie
1. bakeliet verdeelkast	Asbestmateriaal	Zorgvuldig beheren

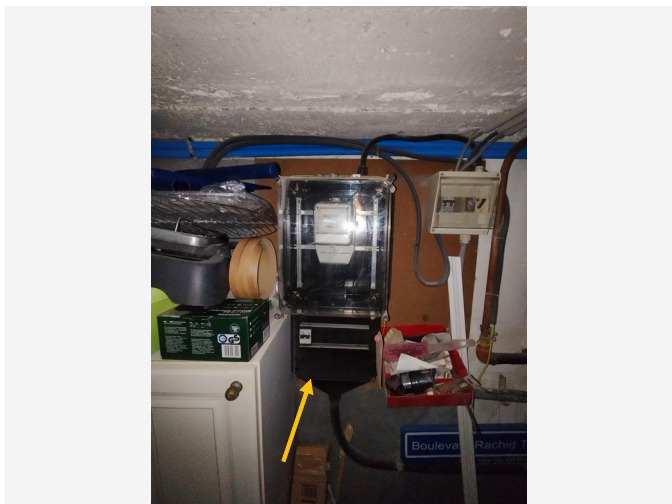
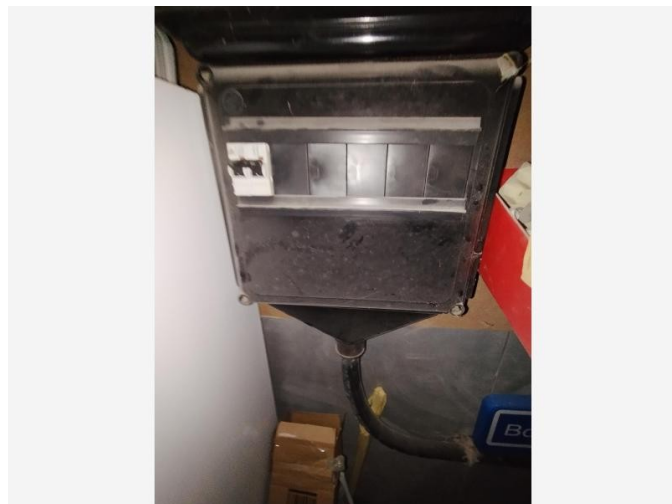
Eindbeoordeling materiaalrisico	Laag materiaalrisico en/of verlaagde kans op vezelvrijgave
---------------------------------	--

Gebondenheid	Categorie 1: hechtgebonden in oorsprong
Asbestsoort (vezeltype)	Crocidoliet aanwezig
Asbestconcentratie	Laag (< 50%)
Afschermingsgraad van het gehele materiaal	Geheel of deels (ook) vrij aan de binnenlucht
Toestand van het materiaal	Onbeschadigd, niet verweerd

Beschrijving	bakeliet verdeelkast
Omgeving	Binnen
Primaire drager	Communicatie en elektrische infrastructuur en uitrusting
Asbestmateriaal	Plaat, paneel, tablet - Type Bakeliet
Bindmiddel van asbestmateriaal	Kunststof of -hars
Gebondenheid op basis van bindmiddel	Hecht
Hoeveelheid (oppervlakte - dikte - aantal)	• 0,40 m ² - 1,00 cm - 1 stuk
Totaal volume	0,004 m ³
Eenvoudig bereikbaar	Ja
Bevestigingswijze	• Geschroefd
Identificatiemethode	Vaststelling zonder monsternamen

Destructieve handeling voor identificatie	Nee
Opmerking	<p>Het is moeilijk te bepalen of de bakeliettoepassingen in de woning ook effectief asbesthoudend zijn (het kan ook gaan om de asbestvrije variant).</p> <p>Er werd geen monster genomen owv beschadiging aan een elektrisch gerelateerde toepassing, extra controle bij verwijdering van het verdacht materiaal. Vermoedelijk zullen de toepassingen verwijderd worden bij aanpassing van het elektriciteitsnetwerk.</p>

- Verwijder dit asbestmateriaal zo snel mogelijk. Volg de toestand goed op.
- Voer bijkomende staalname(s) uit.

- Eenvoudige handelingen: mag via doe-het-zelf of door werknemer(s) met opleidingsattest eenvoudige handelingen
Afgesloten of verzegelde kast --> EH opgeleid techniek personeel 8u basisopleiding asbest.

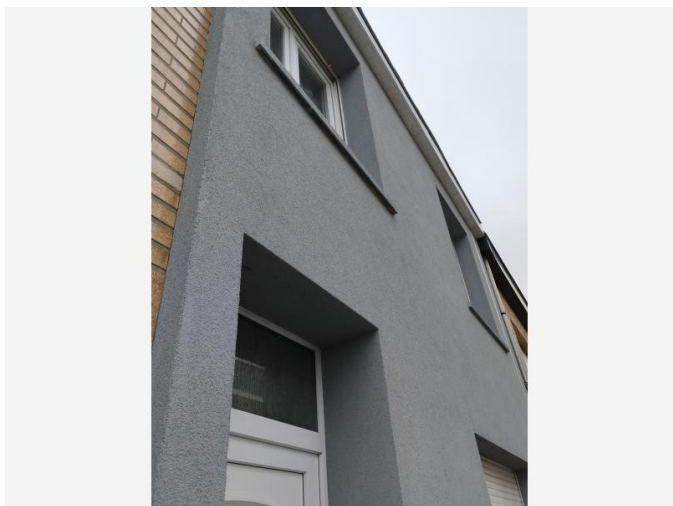
De crepi gevelbekleding is recent.

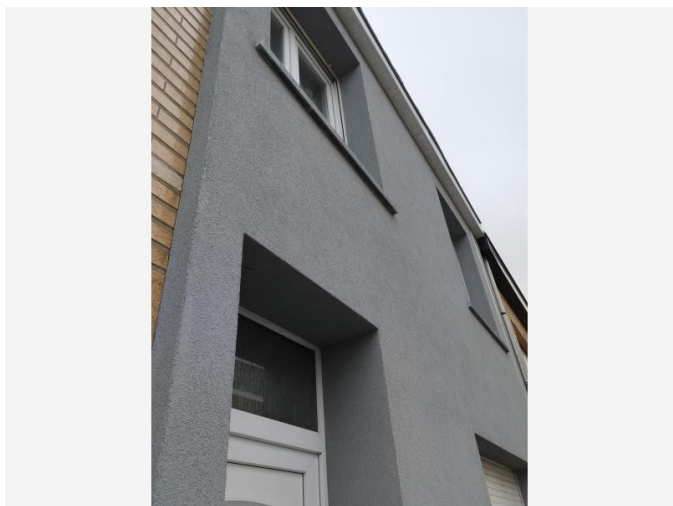
De gebruikte siliconen kit is niet asbestverdacht.

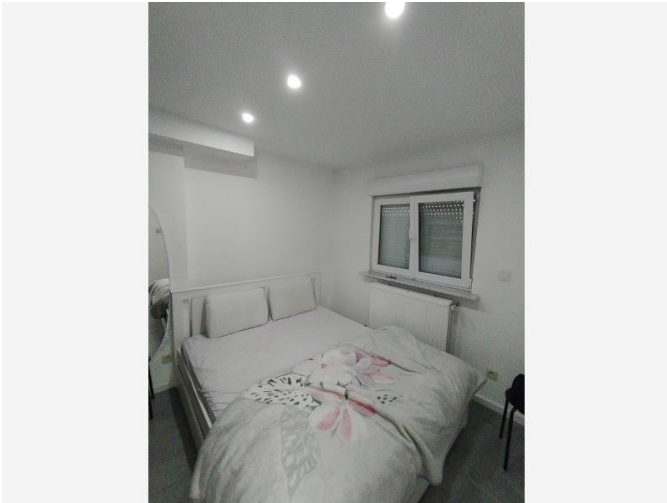
Alle plafonds zijn afgewerkt met valse plafonds in plaatmateriaal (gyproc - osb).

Het is niet duidelijk of er pleisterwerk aanwezig is achter deze valse plafonds. Het is aangewezen om bijkomend onderzoek uit te voeren bij werken.

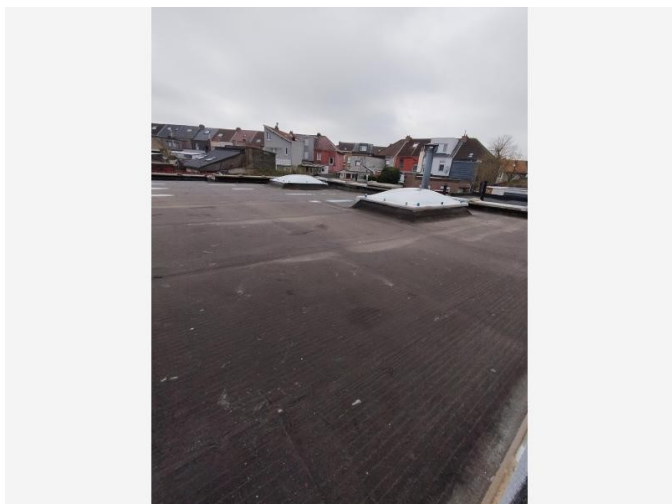
Het plat dak werd gecontroleerd en de roofing werd als niet verdacht beschouwd: glasvezel polyester roofing (streepmotief).

Het is niet duidelijk of er oude roofing aanwezig is onder de niet verdachte roofing. Extra controle aangewezen bij werken.

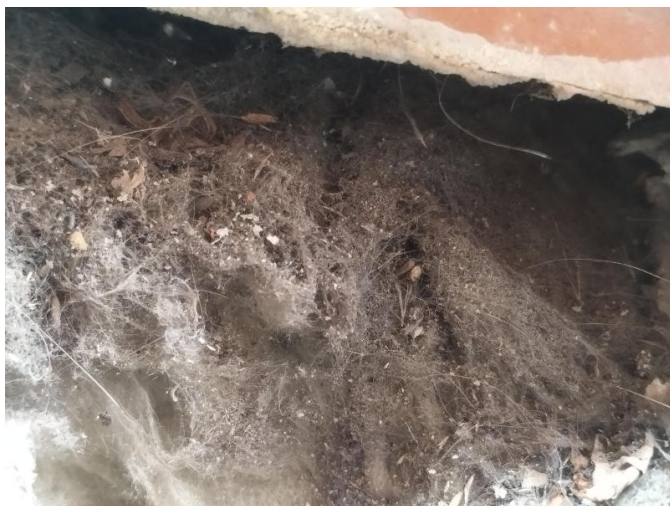
Het dak werd gecontroleerd (via optillen van een dakpan). Er is geen verdacht onderdak vastgesteld. Isolatie (glaswol) zichtbaar bij het optillen van een dakpan.

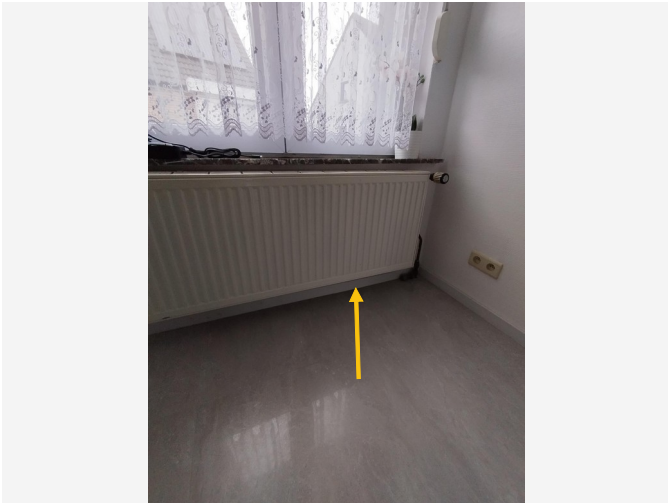
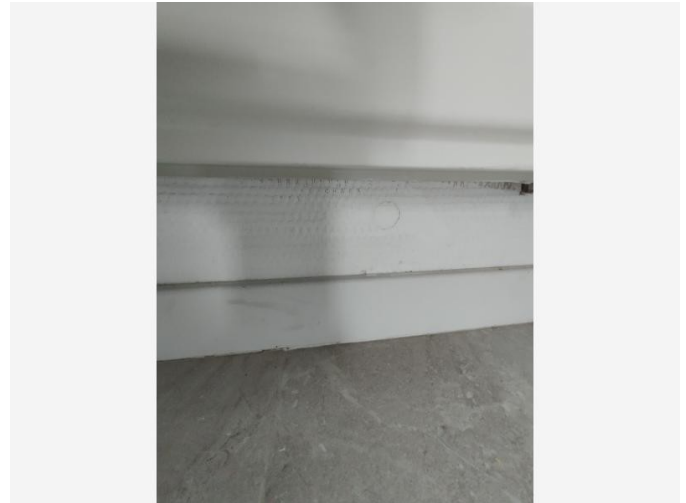
Geen asbest

#	Type	Referentie	Resultaat
7.1	Mengmonster	001	Geen asbest
