Asbestinventarisatetest

Gentsesteenweg 63, 9900 Eeklo

Attestnummer : 20231014-000061.000

Uitgegeven op : 14.10.2023

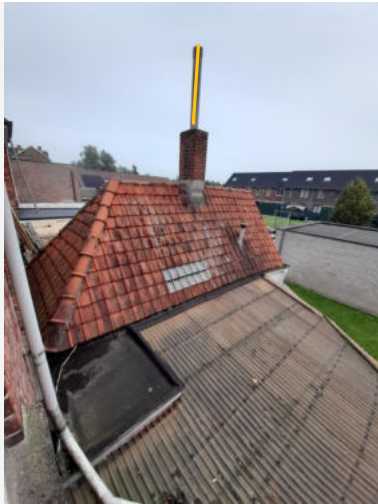
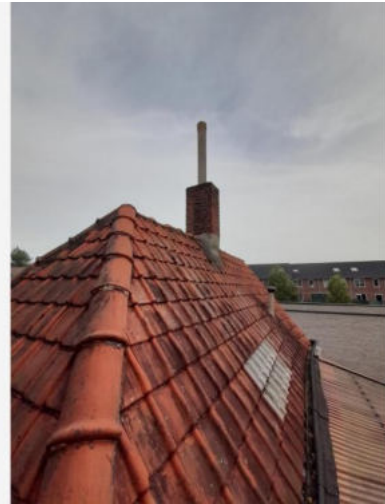
Het asbestmateriaal valt onder de mijlpaal van 2040.

Eindbeoordeling materiaalrisico	Laag materiaalrisico en/of verlaagde kans op vezelvrijgave
---------------------------------	--

Gebondenheid	Categorie 1: hechtgebonden in oorsprong
Asbestsoort (vezeltype)	Alleen chrysotiel
Asbestconcentratie	Laag (< 50%)
Afschermingsgraad van het gehele materiaal	Geheel of deels vrij aan de buitenlucht
Toestand van het materiaal	Licht beschadigd, licht verweerd. Intact materiaal type Pical – asbestboard of categorie III 'gebondenheid'

Beschrijving	rookgaskanaal
Omgeving	Buiten
Primaire drager	Ruimteverwarming
Asbestmateriaal	Buis, koker, leiding, pijp, doorvoer
Bindmiddel van asbestmateriaal	Cement
Gebondenheid op basis van bindmiddel	Hecht
Hoeveelheid (lengte - omtrek - dikte - aantal)	<ul style="list-style-type: none">• 2,00 m - 20,00 cm - 2,00 cm - 1 stuk
Totaal volume	0,008 m ³
Eenvoudig bereikbaar	Ja
Bevestigingswijze	<ul style="list-style-type: none">• Verlijmd, ingegoten, versmeerd
Identificatiemethode	Vaststelling zonder monsternamen
Destructieve handeling voor identificatie	Nee
Opmerking	indicatief

Zorgvuldig beheren

- Zorg voor een veilig beheer. Vermijd het beschadigen van het asbestmateriaal. Controleer de toestand jaarlijks op wijzigingen.

- Eenvoudige handelingen: mag via doe-het-zelf of door werknemer(s) met opleidingsattest eenvoudige handelingen
Asbest buiten een gebouw

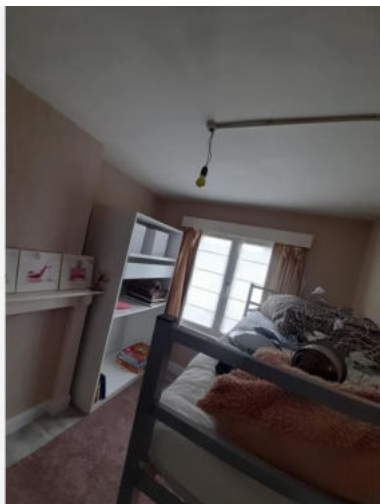
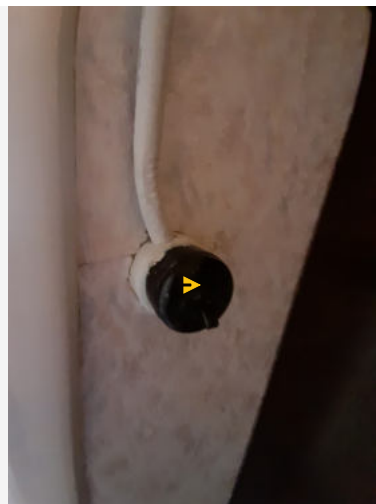
Het asbestmateriaal valt onder de mijlpaal van 2040.

Eindbeoordeling materiaalrisico	Zeer laag materiaalrisico en/of zeer lage kans op vezelvrijgave
---------------------------------	---

Gebondenheid	Categorie 1: hechtgebonden in oorsprong
Asbestsoort (vezeltype)	Alleen chrysotiel
Asbestconcentratie	Hoog ($\geq 50\%$)
Afschermingsgraad van het gehele materiaal	Stootvaste afscherming of omkasting
Toestand van het materiaal	Onbeschadigd, niet verweerd

Beschrijving	schakelaars
Omgeving	Binnen
Primaire drager	Communicatie en elektrische infrastructuur en uitrusting
Asbestmateriaal	Plaat, paneel, tablet - Type Bakeliet
Bindmiddel van asbestmateriaal	bakeliet

Zorgvuldig beheren

- Zorg voor een veilig beheer. Vermijd het beschadigen van het asbestmateriaal. Controleer de toestand jaarlijks op wijzigingen.

- Eenvoudige handelingen: mag via doe-het-zelf of door werknemer(s) met opleidingsattest eenvoudige handelingen
Asbest binnen een gebouw

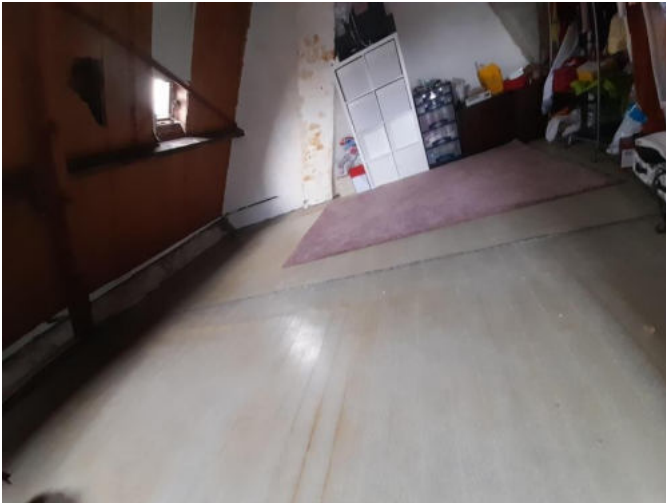
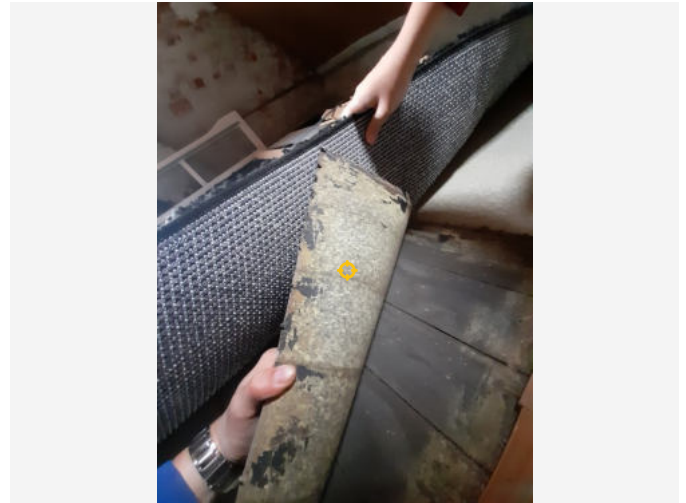
Fiche 3: vinyl onderkant zolder

Geen asbest

#	Type	Referentie	Resultaat
3.1	Puntmonster	4	Geen asbest

Beschrijving	vinyl onderkant zolder
Omgeving	Binnen
Primaire drager	Vloer
Bindmiddel van materiaal	Lijm

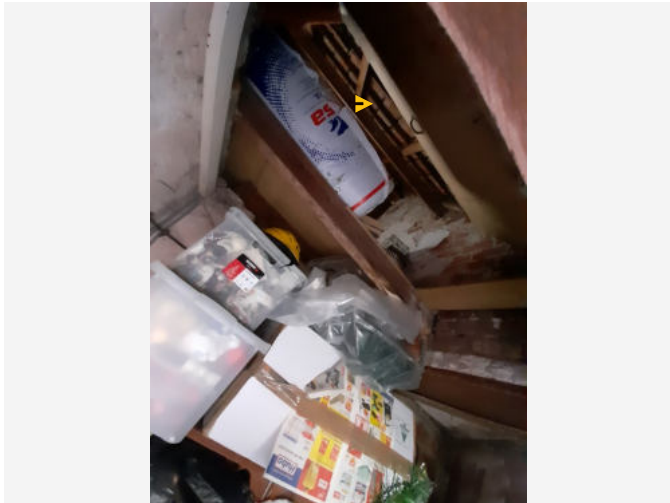
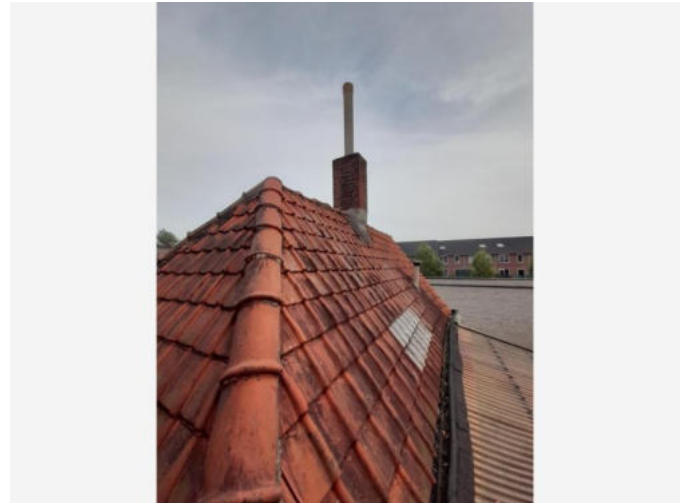
Geen asbest

Beschrijving	onderdak bijgebouw
Omgeving	Binnen
Identificatiemethode	Vaststelling zonder monsternamen
Destructieve handeling voor identificatie	Nee
Opmerking	geen onderdak type menuiserite

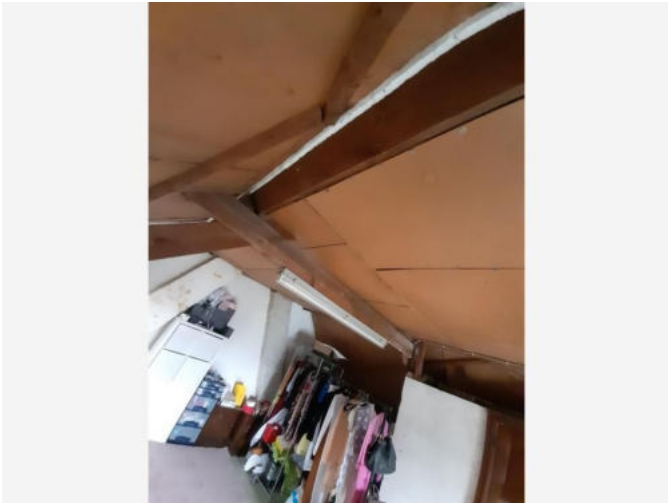
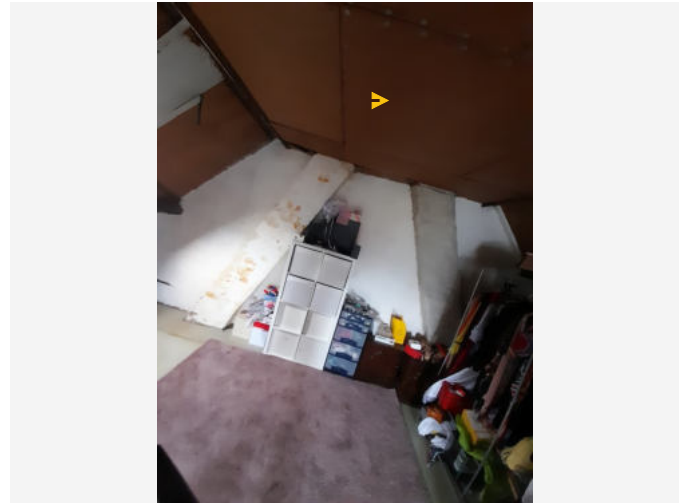
Geen asbest

Beschrijving	onderdak hoofdgebouw
Omgeving	Binnen
Identificatiemethode	Vaststelling zonder monsternamen
Destructieve handeling voor identificatie	Nee
Opmerking	onderdak is leemplaat

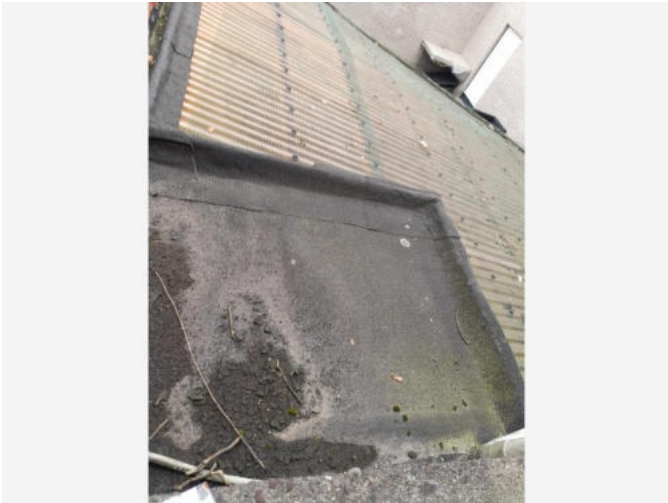
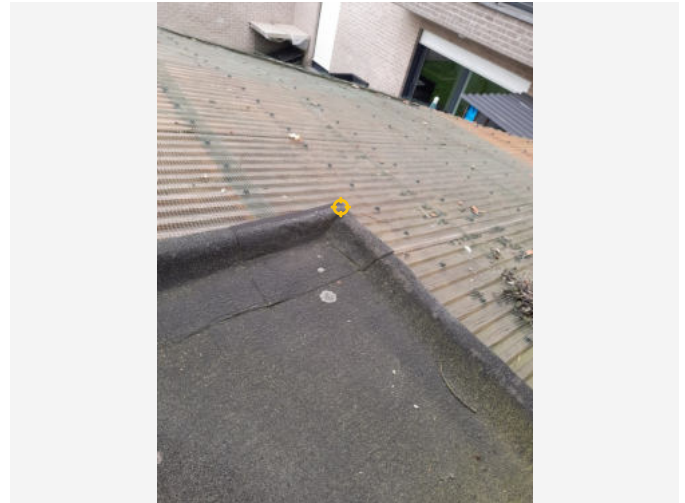
Geen asbest

#	Type	Referentie	Resultaat
6.1	Puntmonster	3	Geen asbest

Beschrijving	roofing
Omgeving	Buiten
Primaire drager	Plat dak
Bindmiddel van materiaal	Bitumen (roofing, teer, asfalt)

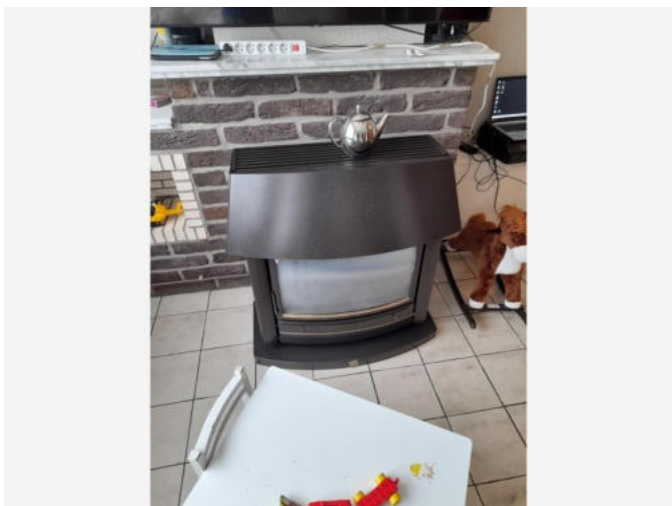
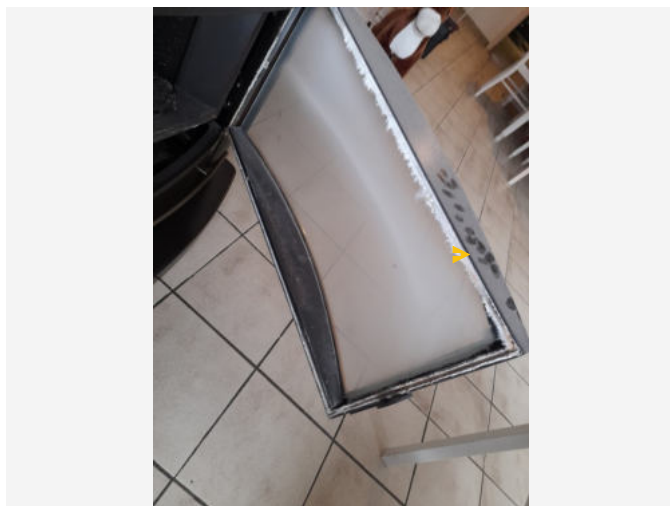
Geen asbest

Beschrijving	koord kachel
Omgeving	Binnen
Identificatiemethode	Vaststelling zonder monsternamen
Destructieve handeling voor identificatie	Nee
Opmerking	glasvezelkoord

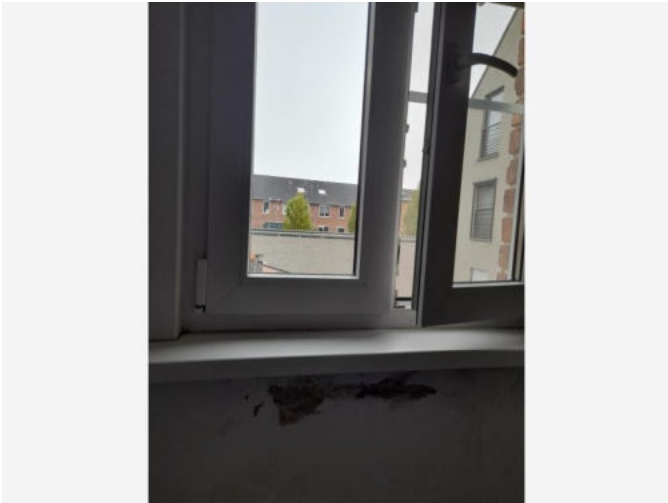
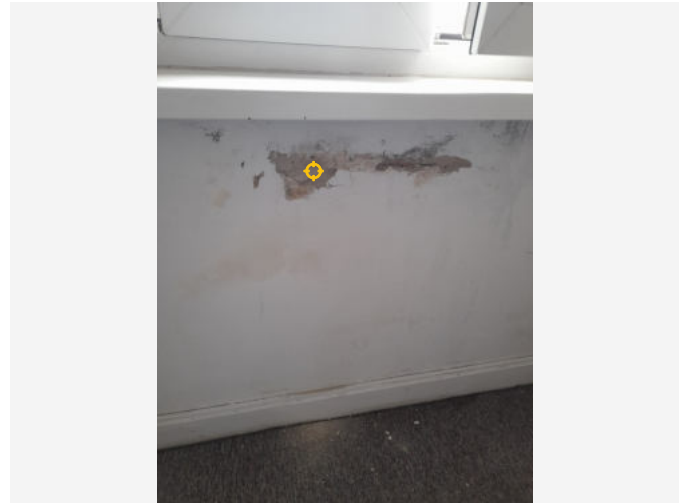
Fiche 8: pleister muur

Geen asbest

#	Type	Referentie	Resultaat
8.1	Mengmonster	1	Geen asbest

Beschrijving	pleister muur
Omgeving	Binnen
Primaire drager	Binnenwand
Bindmiddel van materiaal	Gips - kalk

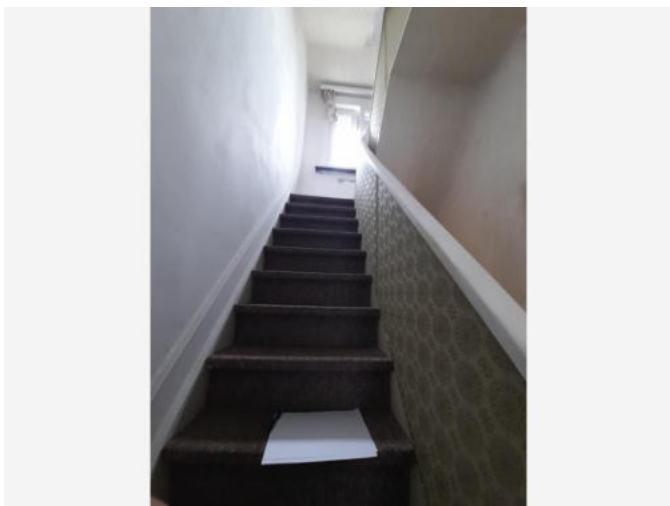
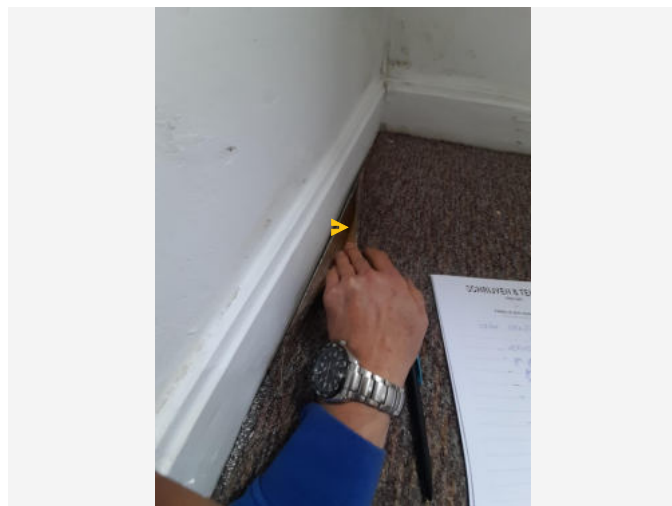
Geen asbest

Beschrijving	vinyl onder tapijt
Omgeving	Binnen
Identificatiemethode	Vaststelling zonder monstername
Destructieve handeling voor identificatie	Nee
Opmerking	geen zwarte vinyllijm

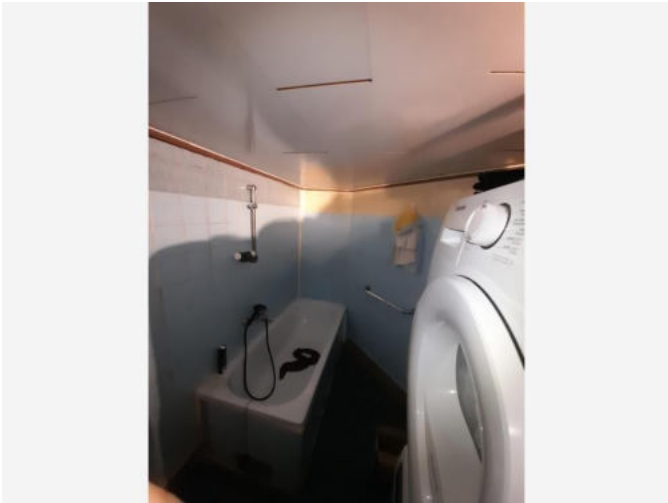
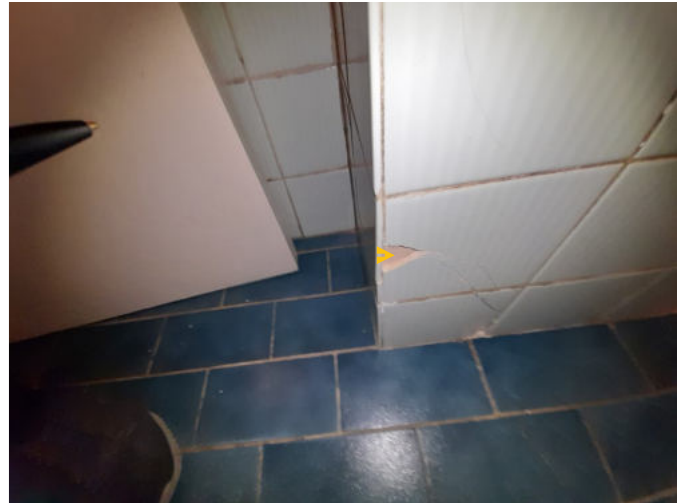
Geen asbest

Beschrijving	tegelljm faiences badkamer
Omgeving	Binnen
Identificatiemethode	Vaststelling zonder monstername
Destructieve handeling voor identificatie	Nee
Opmerking	tegels in de mortel gezet

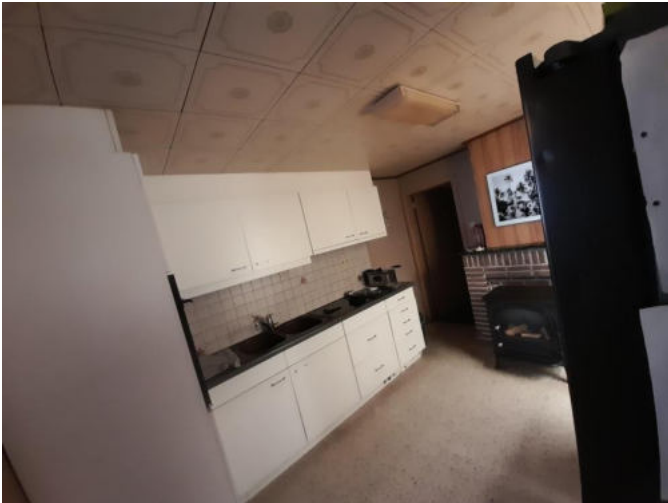
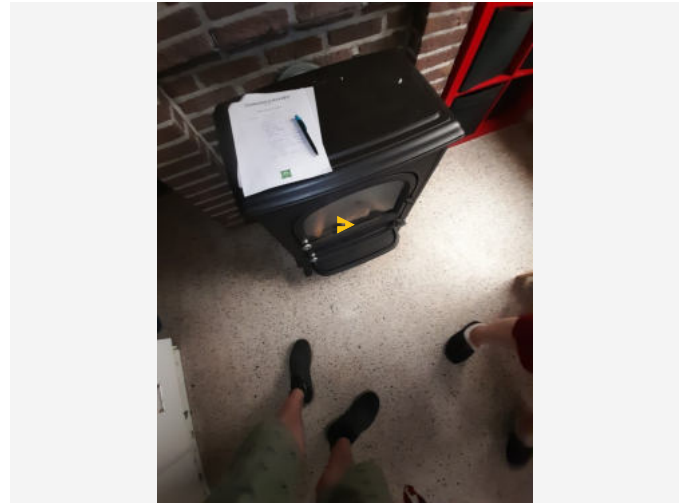
Geen asbest

Beschrijving	koord kachel keuken
Omgeving	Binnen
Identificatiemethode	Vaststelling zonder monstername
Destructieve handeling voor identificatie	Nee
Opmerking	glasvezelkoord

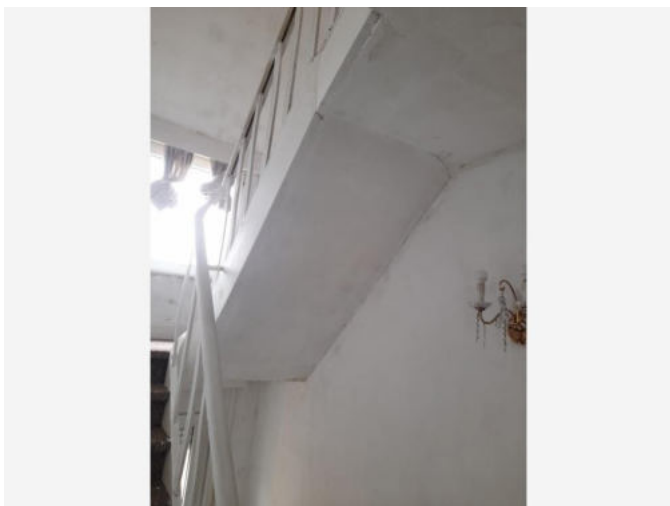
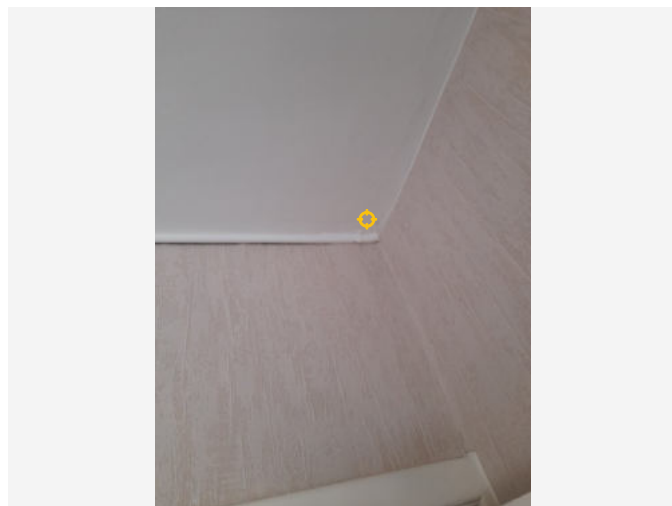
Geen asbest

#	Type	Referentie	Resultaat
12.1	Mengmonster	2	Geen asbest

Beschrijving	pleister plafond
Omgeving	Binnen
Primaire drager	Binnenwand
Bindmiddel van materiaal	Gips - kalk

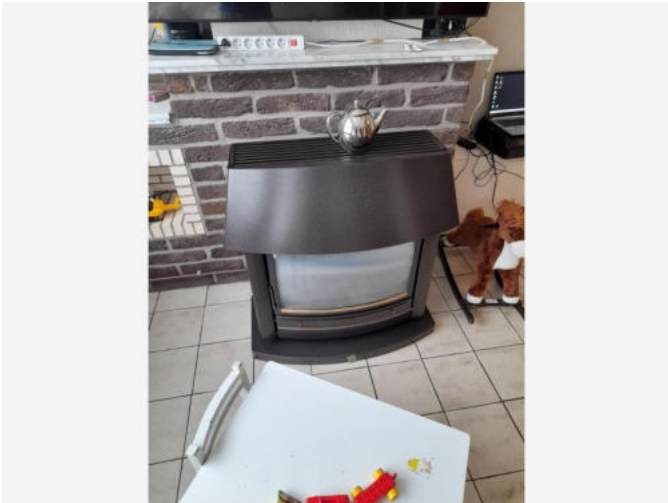
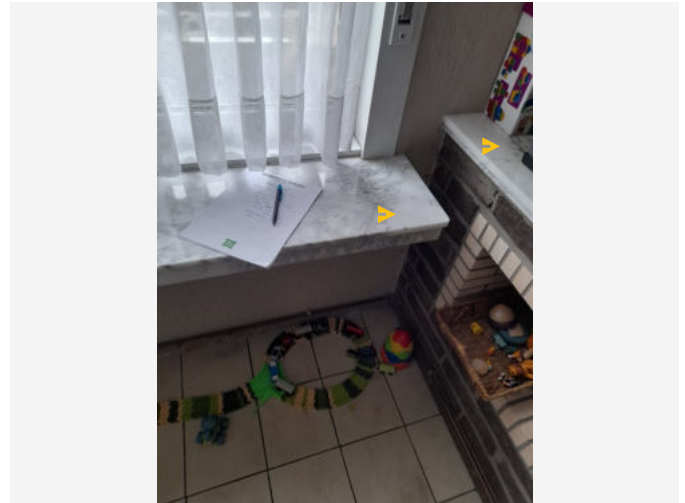
Geen asbest

Beschrijving	bekleding schouw en vensterbank binnen
Omgeving	Binnen
Identificatiemethode	Vaststelling zonder monsternamen
Destructieve handeling voor identificatie	Nee
Opmerking	natuursteen

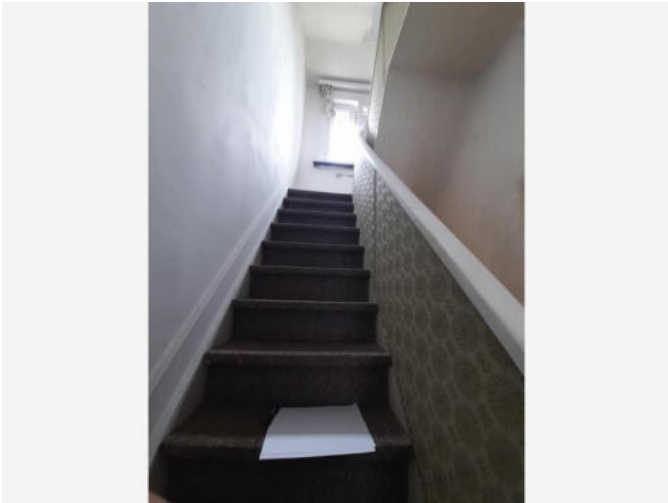
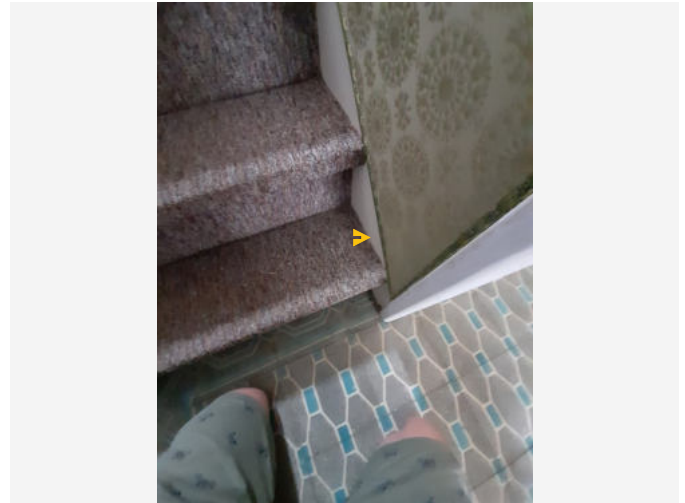
Geen asbest

Beschrijving	tapijt trap en verdiep 1
Omgeving	Binnen
Identificatiemethode	Vaststelling zonder monsternamen
Destructieve handeling voor identificatie	Nee
Opmerking	geen zwarte lijm aanwezig
