Asbestinventarisatetest

Staatsbaan 129, 3210 Lubbeek

Attestnummer : 20231106-000456.000

Uitgegeven op : 06.11.2023

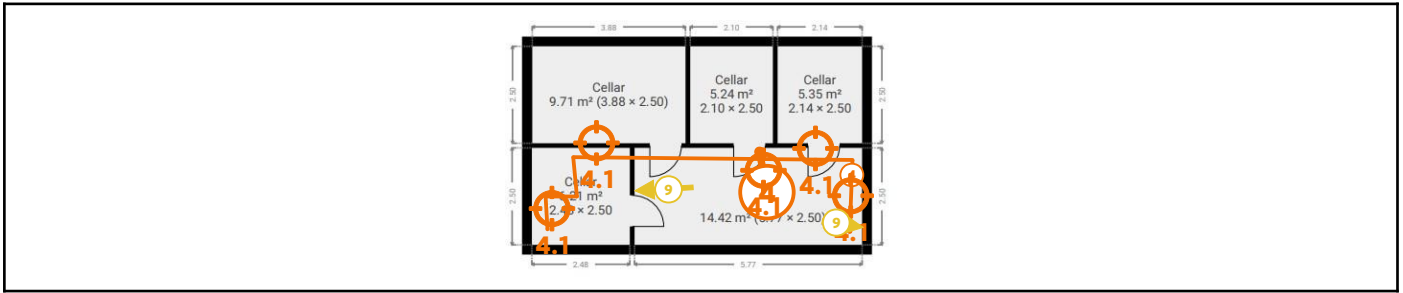
Plan 1.2: M11 buisisolatie rechte stukken, bakeliet

Beschrijving	Type	Actie
4. M11 gipsisolatie rechte stukken	Asbestmateriaal	Maatregelen nemen
4.1 Code: M11 gipsisolatie	Mengmonster	-
9. Bakeliet	Asbestmateriaal	Zorgvuldig beheren

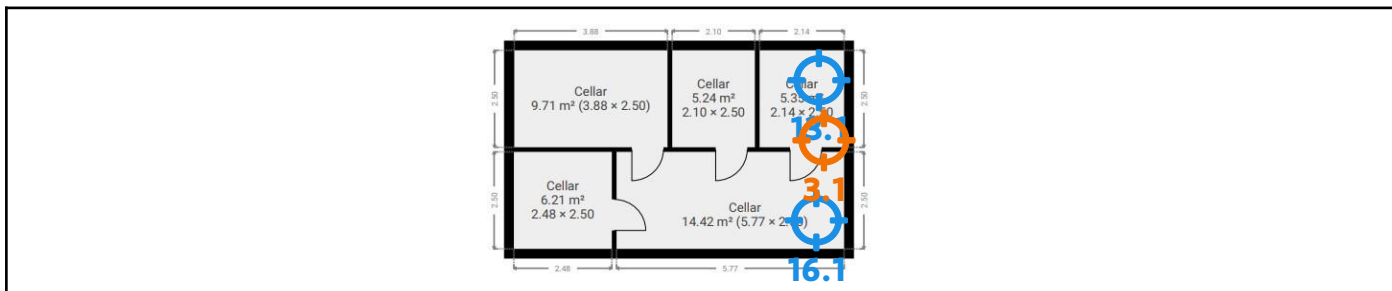
Plan 1.4: M18a pakking, m18b pakking, m24 cementenbuis,

Beschrijving	Type	Actie
3. M24 - cement buis - kelder	Asbestmateriaal	Verwijderen
3.1 Code: M24B	Puntmonster	-
13. M18b pakking	Geen asbest	-
13.1 Code: M18b pakking	Puntmonster	-
16. M18a pakking	Geen asbest	-
16.1 Code: M18a pakking	Puntmonster	-

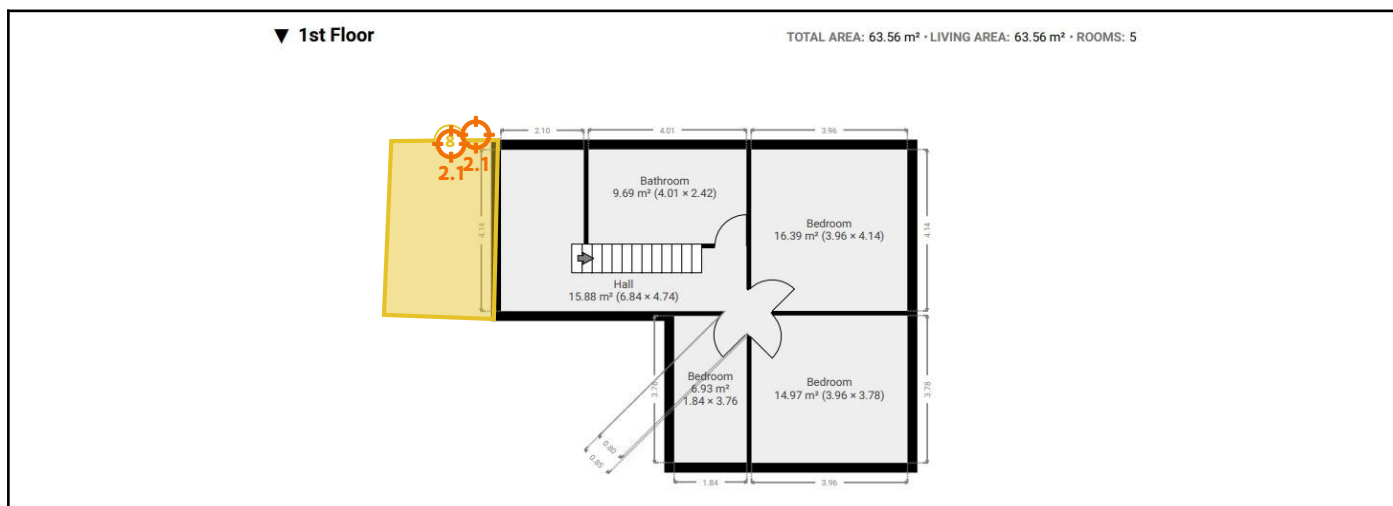
Plan 1.12: Roofing, rookgaskanaal

Beschrijving	Type	Actie
2. M24 Rookgaskanaal	Asbestmateriaal	Verwijderen
2.1 Code: M24 rookgaskanaal	Mengmonster	-
8. Roofing	Asbestmateriaal	Zorgvuldig beheren

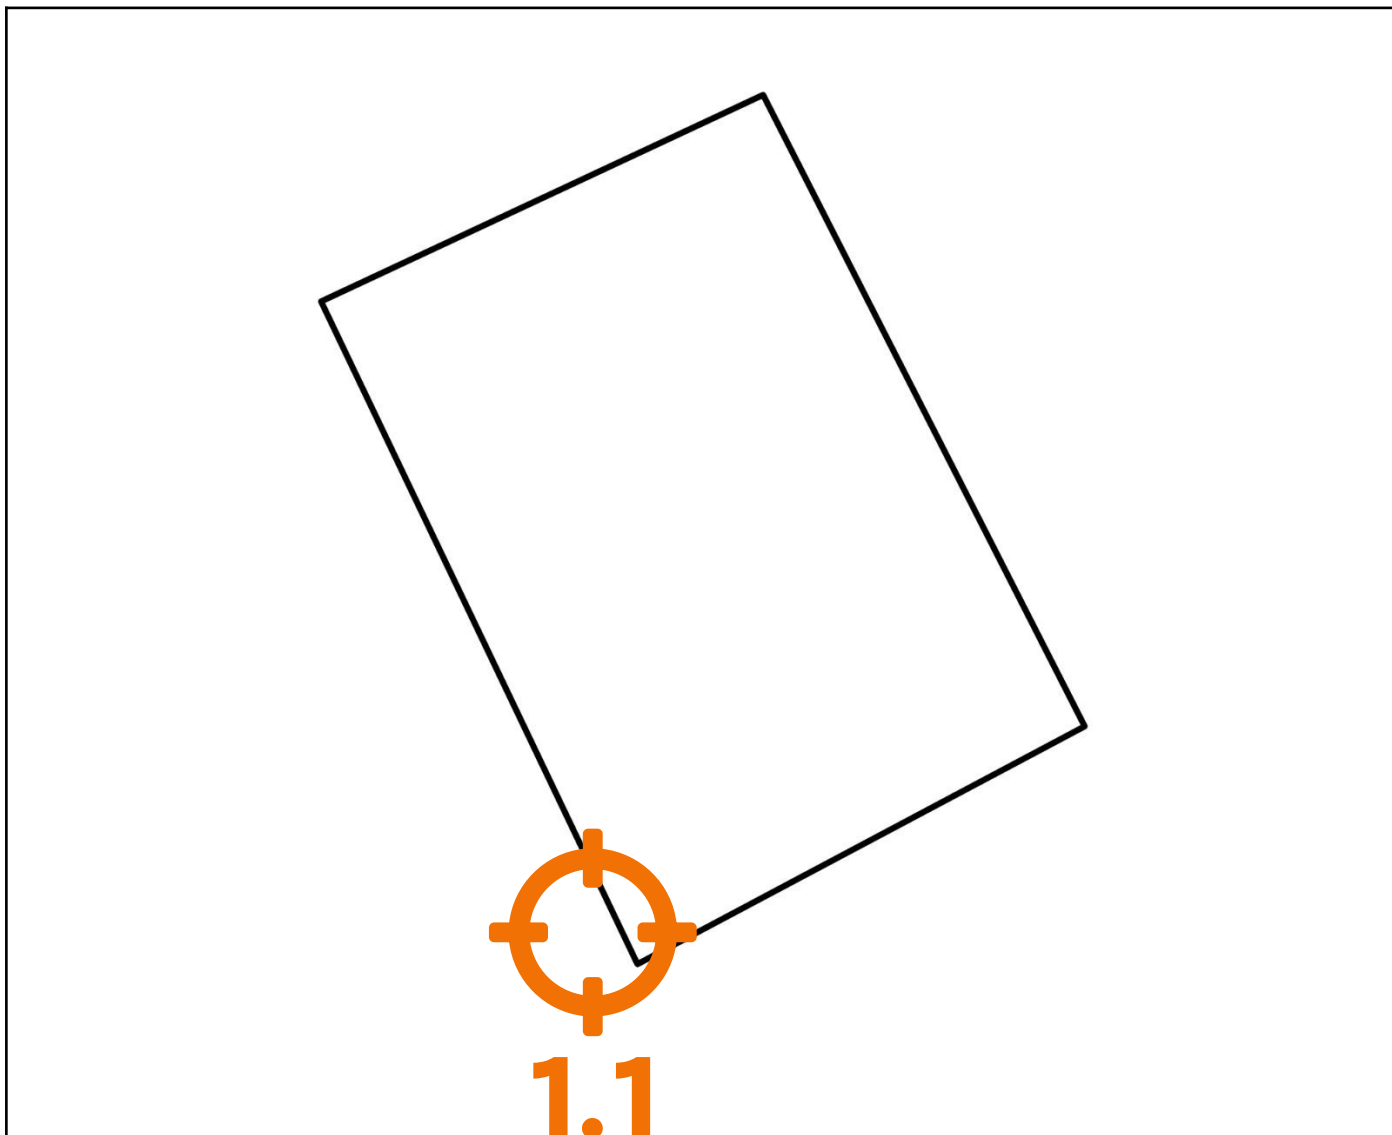
Plan 2.1: M04 golfplaat

Beschrijving	Type	Actie
1. M04 golfplaat - overdak, achteraan de tuin	Asbestmateriaal	Verwijderen
1.1 Code: M04 golfplaat	Puntmonster	-

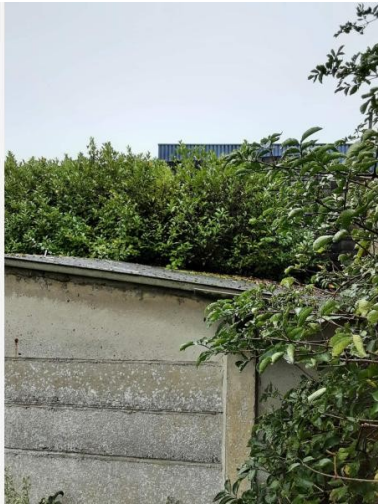
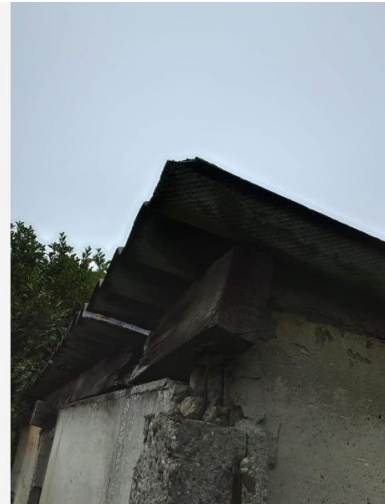
Het asbestmateriaal valt onder de mijlpaal van 2034.

Verwijderen

Eindbeoordeling materiaalrisico	Verhoogd materiaalrisico en/of verhoogde kans op vezelvrijgave
---------------------------------	----------------------------------------------------------------

Gebondenheid	Categorie 1: hechtgebonden in oorsprong
Asbestsoort (vezeltype)	Alleen chrysotiel
Asbestconcentratie	Laag (< 50%)
Afschermingsgraad van het gehele materiaal	Geheel of deels vrij aan de buitenlucht
Toestand van het materiaal	Matig beschadigd, matig verweerd

#	Type	Referentie	Resultaat
1.1	Puntmonster	M04 golfplaat	Chrysotiel

Beschrijving	M04 golfplaat - overdak, achteraan de tuin
Omgeving	Buiten
Primaire drager	Schuin dak
Asbestmateriaal	Dak- en gevelbekleding - Golfplaat
Bindmiddel van asbestmateriaal	Cement
Gebondenheid op basis van bindmiddel	Hecht
Hoeveelheid (oppervlakte - aantal)	• 0,10 m ² - 1 stuk
Totale oppervlakte	0,10 m ²

- Zorg voor een veilig beheer. Vermijd het beschadigen van het asbestmateriaal. Controleer de toestand jaarlijks op wijzigingen.

- Eenvoudige handelingen: mag via doe-het-zelf of door werknemer(s) met opleidingsattest eenvoudige handelingen
Verwijderen door aannemer met opleiding eenvoudige handelingen of via doe-het-zelf

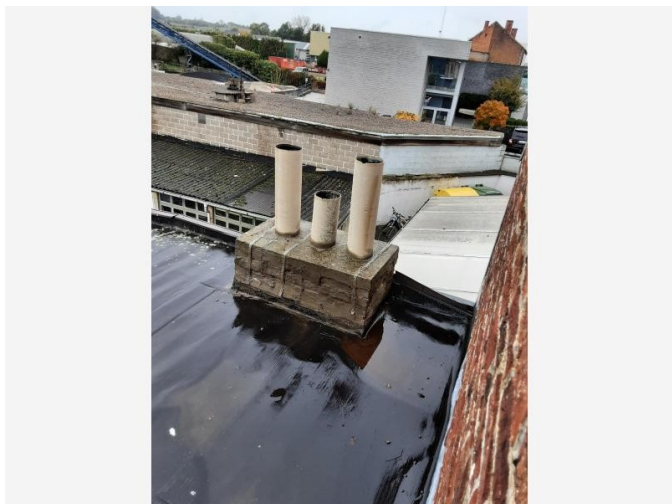
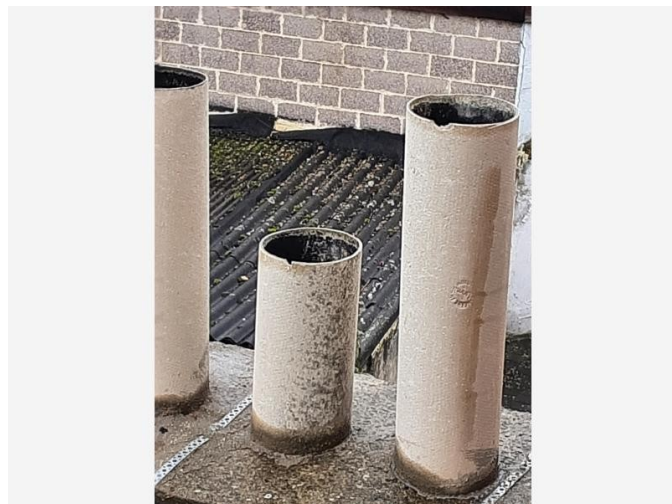
Het asbestmateriaal valt onder de mijlpaal van 2034.

Verwijderen

Eindbeoordeling materiaalrisico	Laag materiaalrisico en/of verlaagde kans op vezelvrijgave
---------------------------------	------------------------------------------------------------

#	Type	Referentie	Resultaat
2.1	Mengmonster	M24 rookgaskanaal	Chrysotiel

Beschrijving	M24 Rookgaskanaal
Omgeving	Buiten
Primaire drager	Plat dak
Asbestmateriaal	Rookgaskanaal
Bindmiddel van asbestmateriaal	Cement
Gebondenheid op basis van bindmiddel	Hecht
Hoeveelheid (lengte - omtrek - dikte - aantal)	• 3,00 m - 40,00 cm - 1,99 cm - 1 stuk

- Zorg voor een veilig beheer. Vermijd het beschadigen van het asbestmateriaal. Controleer de toestand jaarlijks op wijzigingen.

- Couveuzesak (erkend asbestverwijderaar)
Deze toepassing kan men niet verwijderen zonder te breken, contacteer een erkende asbestverwijderaar

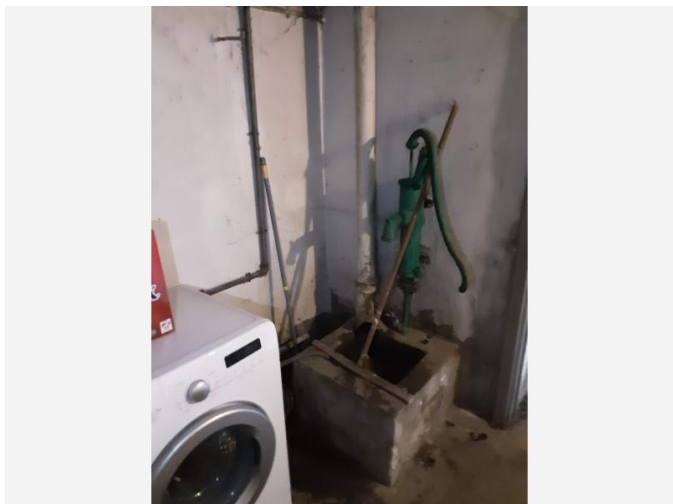
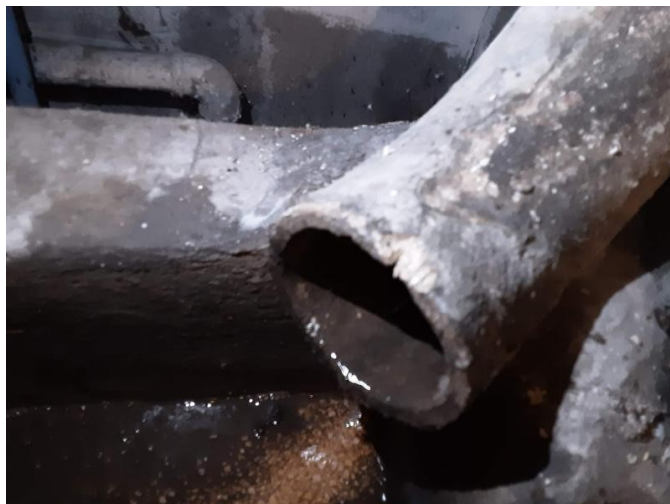
Het asbestmateriaal valt onder de mijlpaal van 2040.

Verwijderen

Eindbeoordeling materiaalrisico	Verhoogd materiaalrisico en/of verhoogde kans op vezelvrijgave
---------------------------------	----------------------------------------------------------------

Gebondenheid	Categorie 1: hechtgebonden in oorsprong
Asbestsoort (vezeltype)	Crocidoliet aanwezig
Asbestconcentratie	Laag (< 50%)
Afschermingsgraad van het gehele materiaal	Geheel of deels (ook) vrij aan de binnenlucht
Toestand van het materiaal	Licht beschadigd, licht verweerd. Intact materiaal type Pical – asbestboard of categorie III 'gebondenheid'

#	Type	Referentie	Resultaat
3.1	Puntmonster	M24B	Chrysotiel, Crocidoliet

Beschrijving	M24 - cement buis - kelder
Omgeving	Binnen
Primaire drager	HVAC infrastructuur en uitrusting
Asbestmateriaal	Buis, koker, leiding, pijp, doorvoer
Bindmiddel van asbestmateriaal	Cement
Gebondenheid op basis van bindmiddel	Hecht
Hoeveelheid (lengte - omtrek - dikte - aantal)	• 3,00 m - 15,00 cm - 2,00 cm - 1 stuk

- Zorg voor een veilig beheer. Vermijd het beschadigen van het asbestmateriaal. Controleer de toestand jaarlijks op wijzigingen.

- Hermetische zone (erkend asbestverwijderaar)
De cementenbuis kan enkel verwijderd worden door te breken, contacteer een erkende asbestverwijderaar

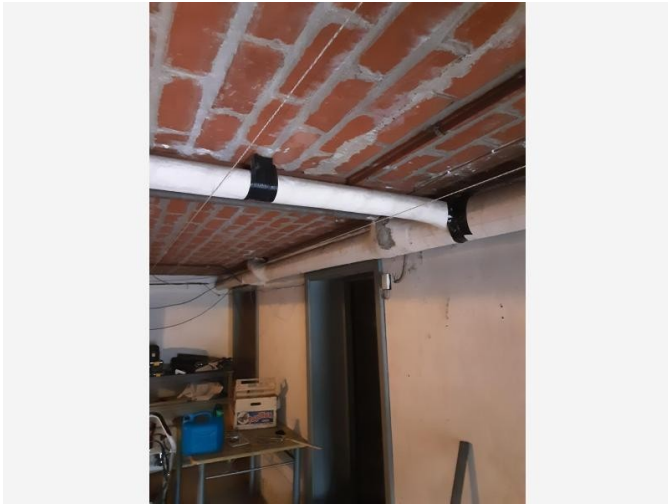
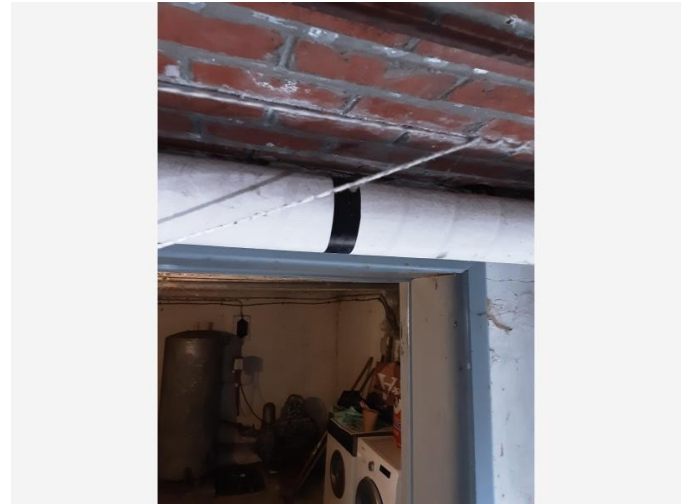
Het asbestmateriaal valt onder de mijlpaal van 2034.

Maatregelen nemen

Eindbeoordeling materiaalrisico	Verhoogd materiaalrisico en/of verhoogde kans op vezelvrijgave
---------------------------------	----------------------------------------------------------------

Gebondenheid	Categorie 2: niet-hechtgebonden met matrix
Asbestsoort (vezeltype)	Amfibool aanwezig, uitgezonderd crocidoliet
Asbestconcentratie	Laag (< 50%)
Afschermingsgraad van het gehele materiaal	Geheel of deels (ook) vrij aan de binnenlucht
Toestand van het materiaal	Licht beschadigd, licht verweerd. Intact materiaal type Pical – asbestboard of categorie III 'gebondenheid'

#	Type	Referentie	Resultaat
4.1	Mengmonster	M11 gipsisolatie	Amosiet, Chrysotiel

Beschrijving	M11 gipsisolatie rechte stukken
Omgeving	Binnen
Primaire drager	Ruimteverwarming
Asbestmateriaal	In-situ afwerkingslagen - Pleisterwerk (wand, plafond, ...)
Bindmiddel van asbestmateriaal	Gips - kalk
Gebondenheid op basis van bindmiddel	Niet-hechtgebonden
Hoeveelheid (oppervlakte - dikte - aantal)	• 20,00 m ² - 10,00 cm - 1 stuk

- Zorg voor een veilig beheer. Vermijd het beschadigen van het asbestmateriaal. Controleer de toestand jaarlijks op wijzigingen.

- Hermetische zone (erkend asbestverwijderaar)
Contacteer een erkende asbestverwijderaar

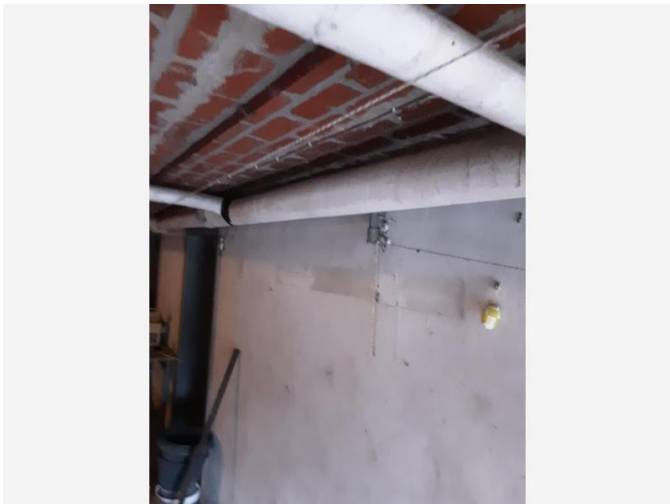
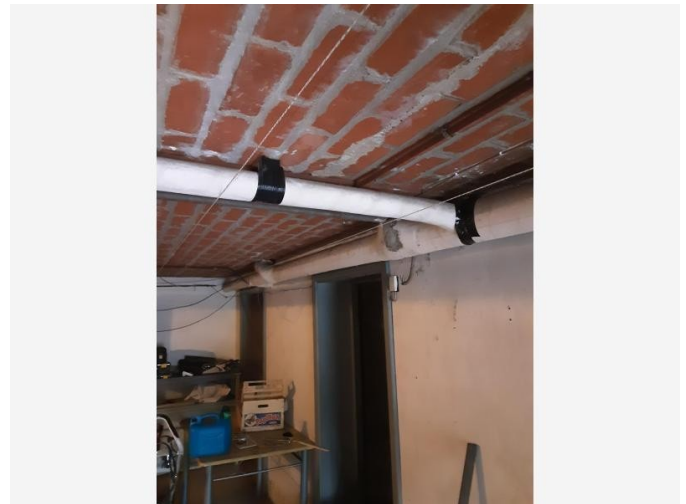
Het asbestmateriaal valt onder de mijlpaal van 2034.

Maatregelen nemen

Eindbeoordeling materiaalrisico	Verhoogd materiaalrisico en/of verhoogde kans op vezelvrijgave
---------------------------------	----------------------------------------------------------------

Gebondenheid	Categorie 2: niet-hechtgebonden met matrix
Asbestsoort (vezeltype)	Amfibool aanwezig, uitgezonderd crocidoliet
Asbestconcentratie	Laag (< 50%)
Afschermingsgraad van het gehele materiaal	Geheel of deels (ook) vrij aan de binnenlucht
Toestand van het materiaal	Licht beschadigd, licht verweerd. Intact materiaal type Pical – asbestboard of categorie III 'gebondenheid'

#	Type	Referentie	Resultaat
5.1	Mengmonster	M11 gipsisolatie bochten	Amosiet, Chrysotiel

Beschrijving	M11 gipsisolatie bochten
Omgeving	Binnen
Primaire drager	Ruimteverwarming
Asbestmateriaal	In-situ afwerkingslagen - Pleisterwerk (wand, plafond, ...)
Bindmiddel van asbestmateriaal	Gips - kalk
Gebondenheid op basis van bindmiddel	Niet-hechtgebonden
Hoeveelheid (oppervlakte - dikte - aantal)	• 5,00 m ² - 15,00 cm - 1 stuk

- Zorg voor een veilig beheer. Vermijd het beschadigen van het asbestmateriaal. Controleer de toestand jaarlijks op wijzigingen.

- Hermetische zone (erkend asbestverwijderaar)
Contacteer een erkende asbestverwijderaar

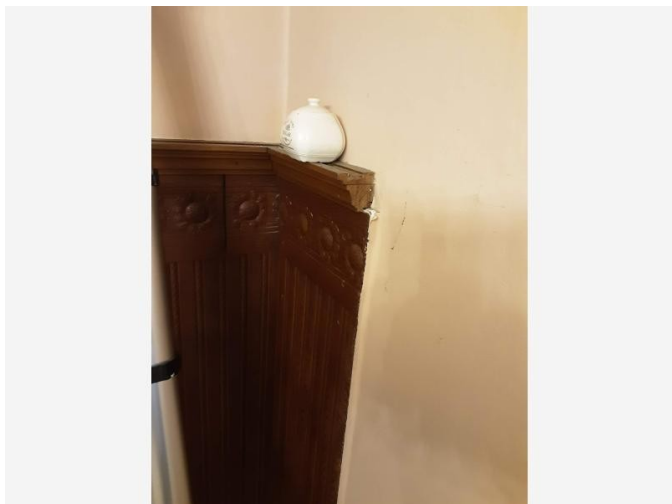
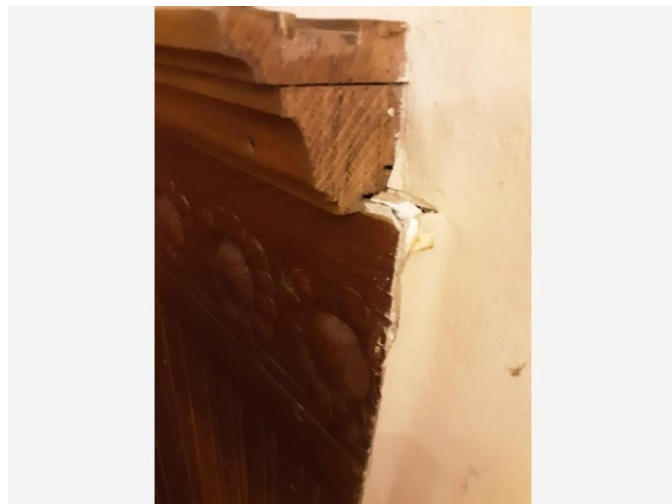
Het asbestmateriaal valt onder de mijlpaal van 2040.

Zorgvuldig beheren

#	Type	Referentie	Resultaat
6.1	Puntmonster	M30	Chrysotiel

Beschrijving	M30 - lambresering
Omgeving	Binnen
Primaire drager	Binnenwand
Asbestmateriaal	Lambrisering
Bindmiddel van asbestmateriaal	Cement
Gebondenheid op basis van bindmiddel	Hecht
Hoeveelheid (gewicht - aantal)	• 12,00 kg - 15 stuks
Totaal gewicht	180,00 kg

- Zorg voor een veilig beheer. Vermijd het beschadigen van het asbestmateriaal. Controleer de toestand jaarlijks op wijzigingen.

- Eenvoudige handelingen: mag via doe-het-zelf of door werknemer(s) met opleidingsattest eenvoudige handelingen
Verwijderen door aannemer met opleiding eenvoudige handelingen od via doe het zelf met de gepaste pbm's

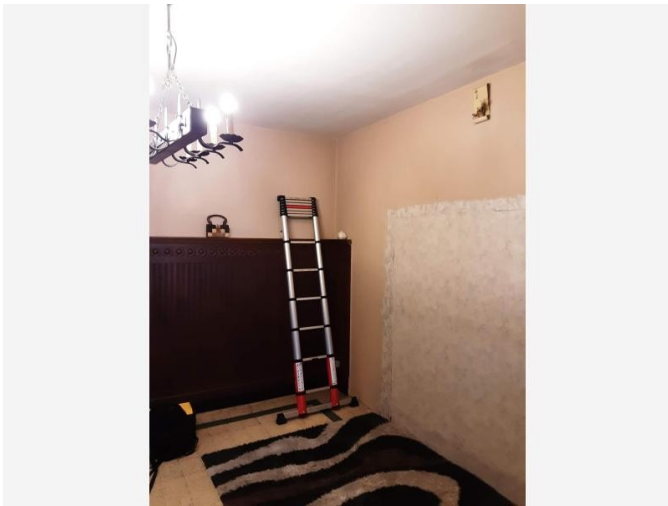
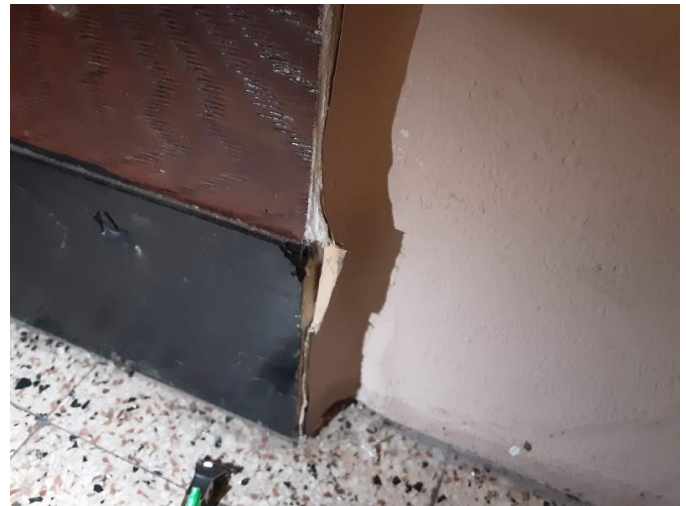
Beschrijving	M26 - plaat
Omgeving	Binnen
Primaire drager	Binnenwand
Asbestmateriaal	Plaat, paneel, tablet - Type Massal
Bindmiddel van asbestmateriaal	Cement
Gebondenheid op basis van bindmiddel	Hecht
Hoeveelheid (oppervlakte - dikte - aantal)	• 20,00 m ² - 2,00 cm - 10 stuks
Totaal volume	4,00 m ³

Eenvoudig bereikbaar	Ja
Bevestigingswijze	<ul style="list-style-type: none">• Verlijmd, ingegoten, versmeerd
Identificatiemethode	Vaststelling met monstername
Destructieve handeling voor identificatie	Nee
Opmerking	De plinten bevinden zich op meerdere plaatsen

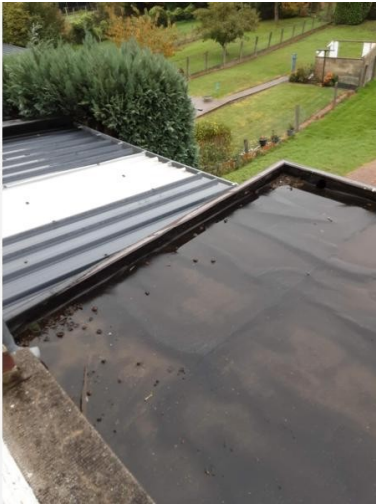
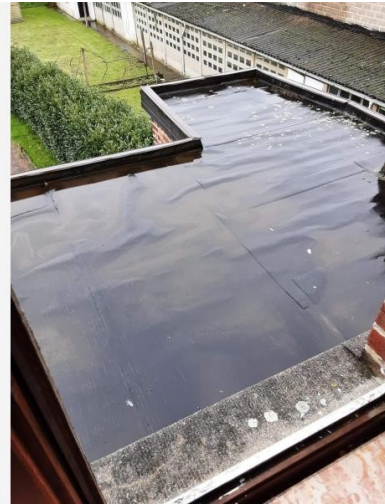
Beschrijving	Roofing
Omgeving	Buiten
Primaire drager	Plat dak
Asbestmateriaal	Dak- en gevelbekleding - Roofing
Bindmiddel van asbestmateriaal	Bitumen (roofing, teer, asfalt)
Gebondenheid op basis van bindmiddel	Hecht
Hoeveelheid (oppervlakte - aantal)	• 10,00 m ² - 1 stuk
Totale oppervlakte	10,00 m ²
Eenvoudig bereikbaar	Ja
Bevestigingswijze	• Verlijmd, ingegoten, versmeerd

Identificatiemethode	Vaststelling zonder monstername Motivatie: Groot risico op structurele gevolgschade (lekschade, werking installatie,...)
Destructieve handeling voor identificatie	Nee
Opmerking	Roofing is een asbestverdachte materiaal. Factuur van na 2001 of een negatieve staalname kan asbest uitsluiten.

- Eenvoudige handelingen: enkel door erkend asbestverwijderaar deze toepassing kan niet verwijderd worden zonder breken of scheuren

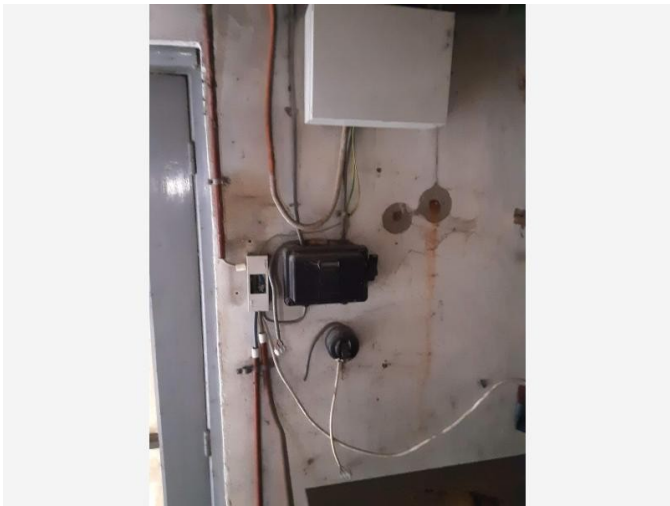
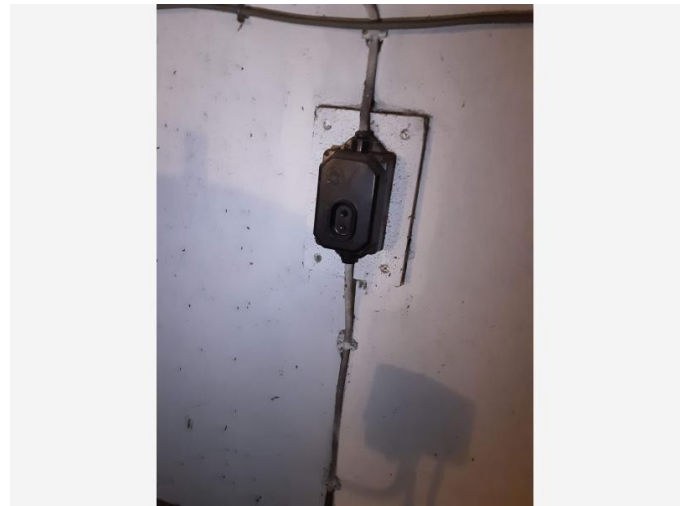
Destructieve handeling voor identificatie	Nee
Opmerking	Op meerdere plaatsen bevindt er zich bakeliet. Bakeliet is een toepassing die asbest kan bevatten. Er was nergens schade daarom kon er geen staal genomen worden op een niet destructieve manier
