Asbestinventarisatetest

Grensstraat 164/42, 1970 Wezembeek-Oppem

Attestnummer : 20240301-000336.000

Uitgegeven op : 01.03.2024

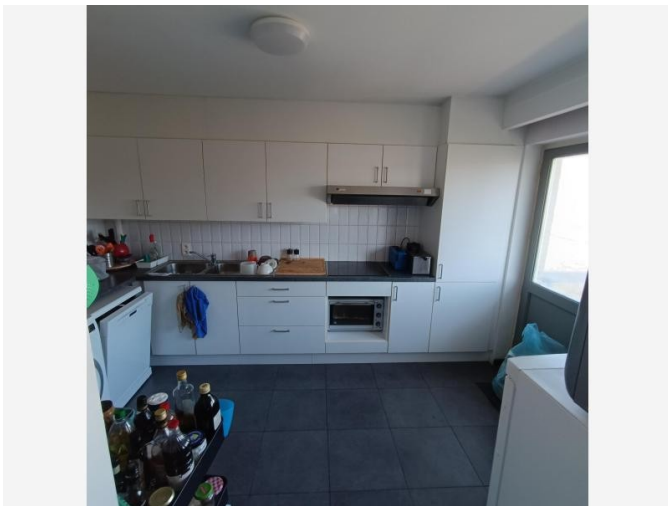
Het is niet gekend of er pleisterwerk aanwezig is achter de valse wanden, te controleren bij werken. Bij renovatiewerken in het oog te houden of er geen asbestverdachte lagen aanwezig zijn.

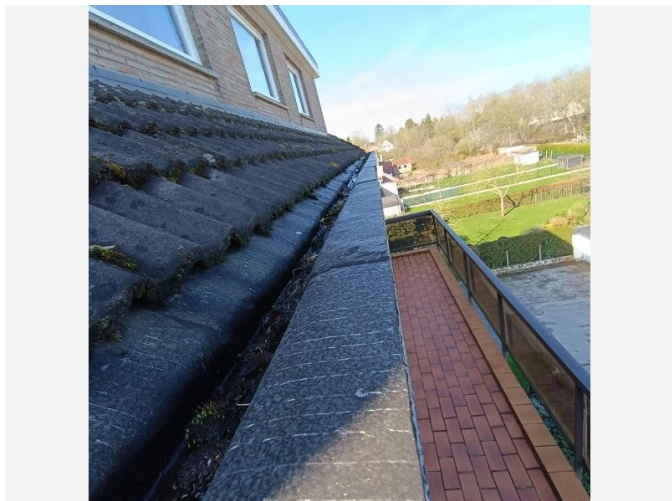
Fiche 3: Glasvezel polyester roofing (streepmotief) in dakgoot

De dakgoot werd gecontroleerd en het deel roofing dat zich in deze dakgoot bevindt is niet asbest-verdacht (glasvezel polyester roofing streepmotief)

Het is niet duidelijk of er asbestverdachte onderlagen aanwezig zijn . Extra controle/staalname aangewezen bij renovatiewerken

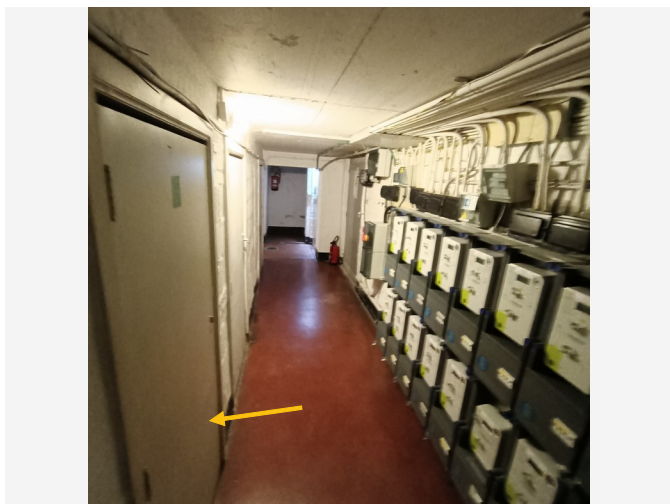
De stockageruimte in de kelder werd gecontroleerd. Het gaat hier om stockageruimte N°5. Deze bevindt zich recht tegenover de digitale tellers (gemeenschappelijk deel), zie foto.

Afm: 3 x 2,5 m: 7,5m²

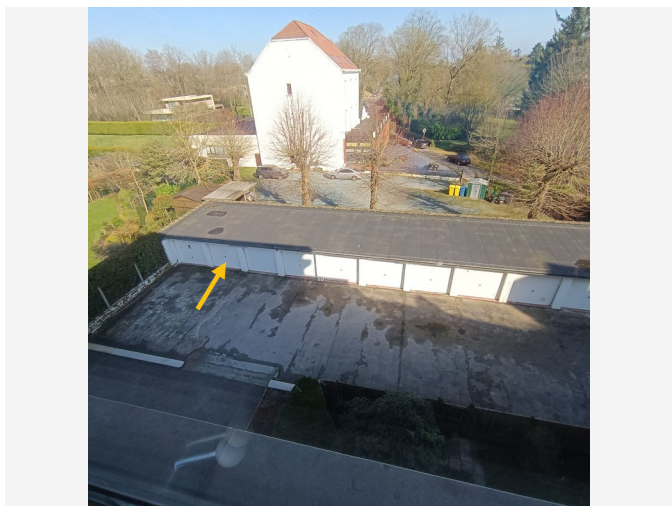
Bij de inspectielocatie hoort ook een garagebox. Deze bevindt zich achteraan het terrein. Het gaat hier om de 2de garagebox van links. Deze werd gecontroleerd en de roofing op het plat dak werd bemonsterd.

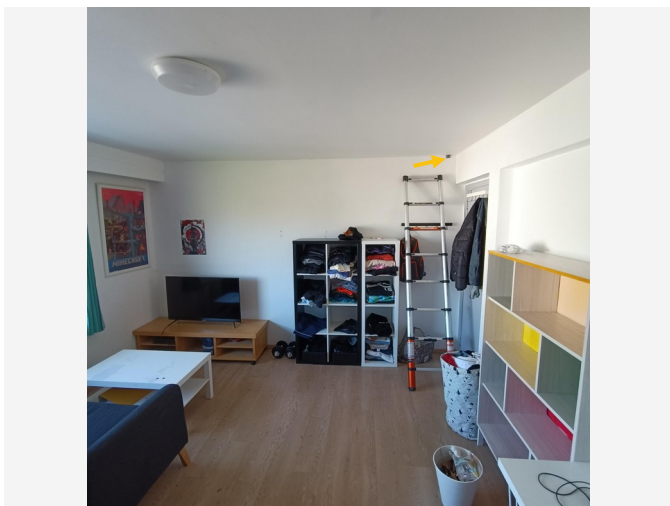
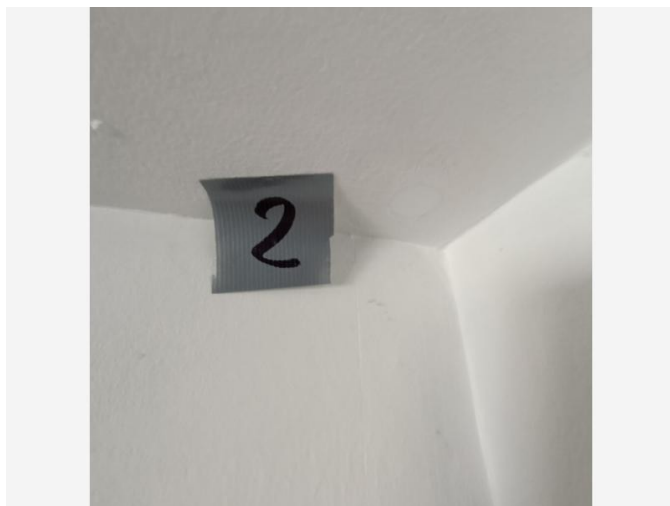
Fiche 6: Pleisterwerk plafond

Geen asbest

#	Type	Referentie	Resultaat
6.1	Mengmonster	2	Geen asbest

Beschrijving	Pleisterwerk plafond
Omgeving	Binnen
Primaire drager	Plafond
Bindmiddel van materiaal	Gips - kalk

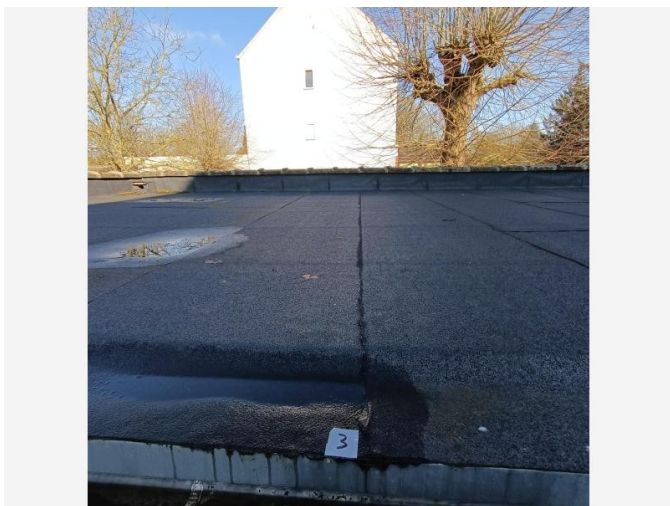
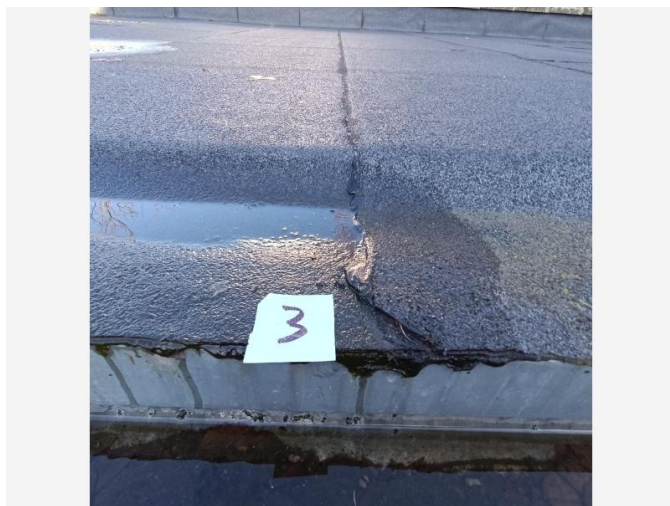
Geen asbest

#	Type	Referentie	Resultaat
7.1	Puntmonster	3	Geen asbest

Beschrijving	Roofing op garage (gemeenschappelijk)
Omgeving	Buiten
Primaire drager	Plat dak
Bindmiddel van materiaal	Bitumen (roofing, teer, asfalt)

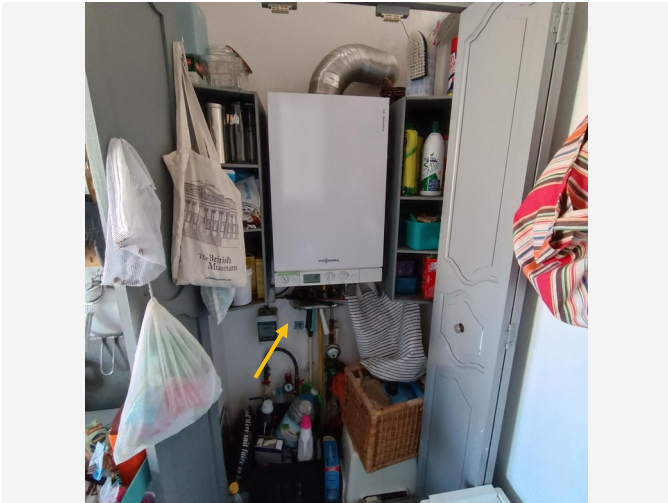
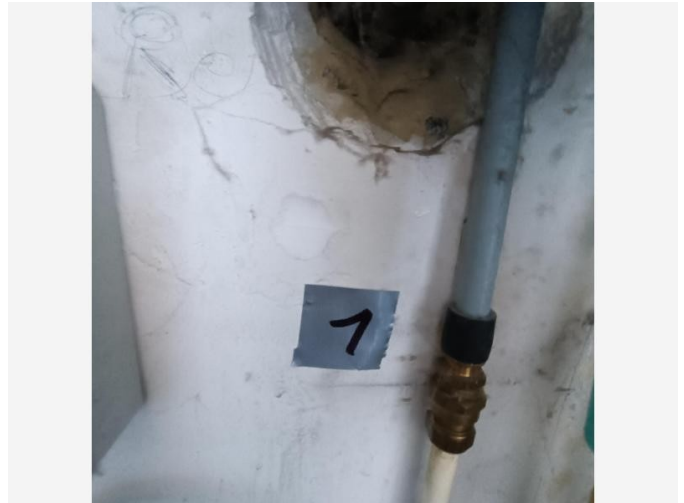
Geen asbest

#	Type	Referentie	Resultaat
8.1	Mengmonster	1	Geen asbest

Beschrijving	Pleisterwerk muur
Omgeving	Binnen
Primaire drager	Binnenwand
Bindmiddel van materiaal	Gips - kalk
