Asbestinventarisatetest

Guido Gezellelaan 7, 1980 Zemst

Attestnummer : 20240206-000363.000

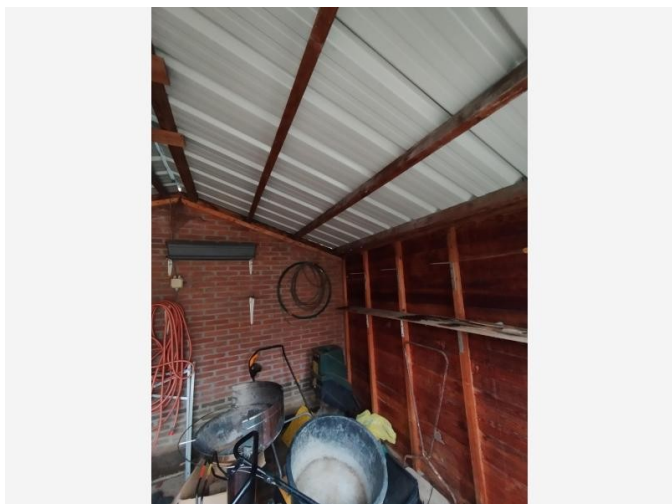
Houten constructie met metalen dak. Geen verdachte materialen.

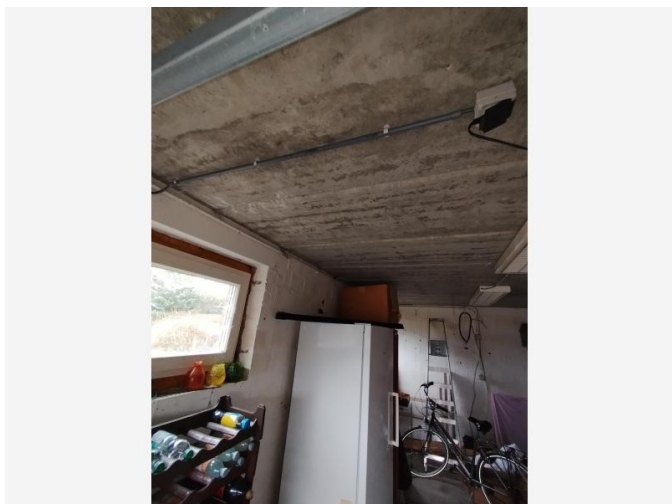
Garage gecontroleerd. Geen verdachte materialen.

Stenen muren, betonnen vloer en plafond. Recente kunststof schakelaars en plat dak in roofing streepmotief.

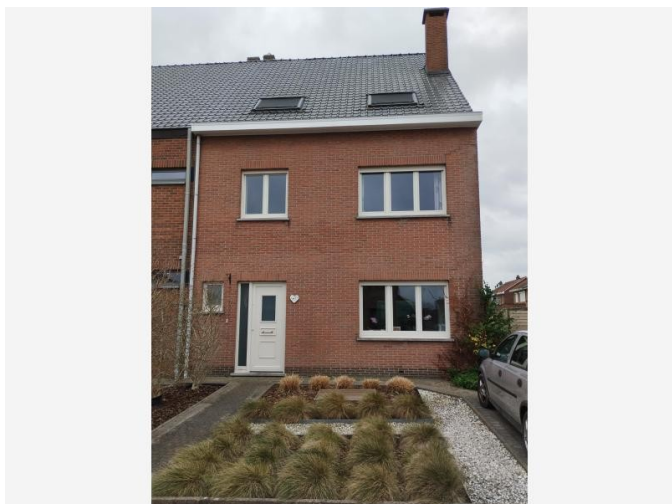
Het dak werd vernieuwd in 2017. In de factuur staat ook het nieuw onderdak beschreven. Factuur toegevoegd bij bewijsdocumenten.

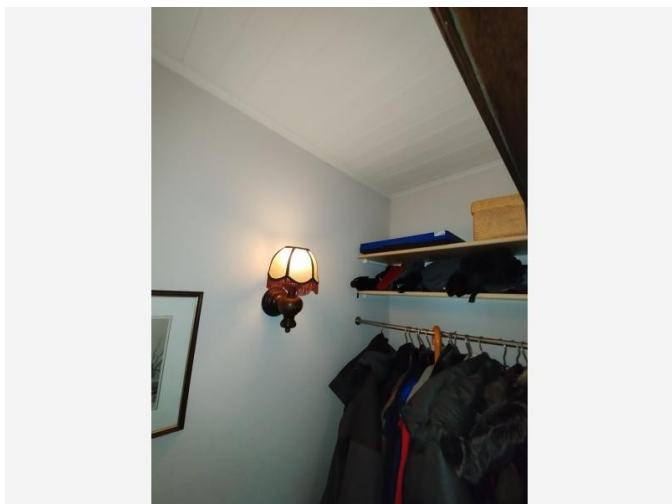
Alle binnenwanden zijn afgewerkt met valse wanden. Het is niet duidelijk of er pleisterwerk aanwezig is achter deze valse wanden, het is aangewezen om bijkomend onderzoek uit te voeren bij werken.

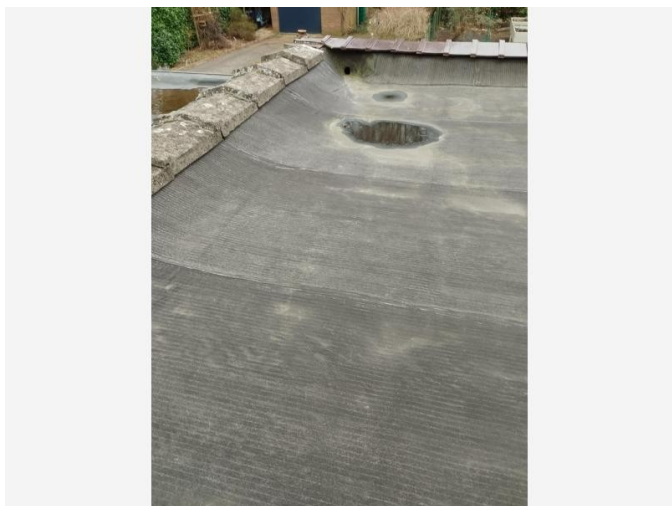
Het plat dak werd gecontroleerd en de roofing werd als niet verdacht beschouwd: glasvezel polyester roofing (streepmotief)

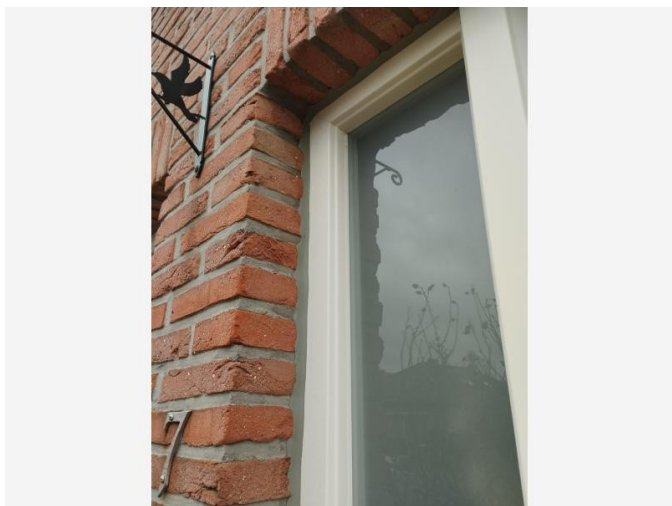
De gebruikte siliconen kit is niet asbestverdacht.

Ramen en deuren werden recent vernieuwd.

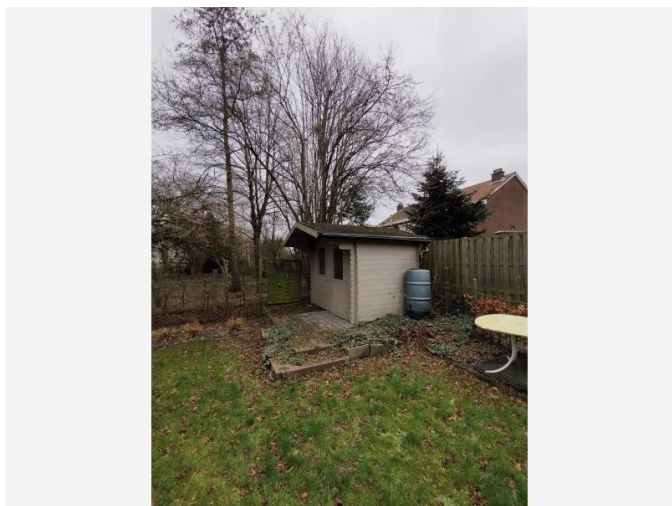
Houten constructie met recent bitumen dak. Geen verdachte materialen.

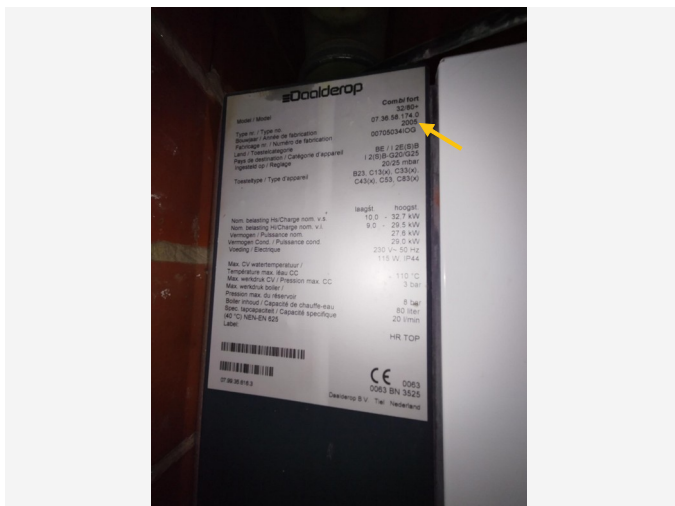
Bouwjaar cv-ketel 2005.

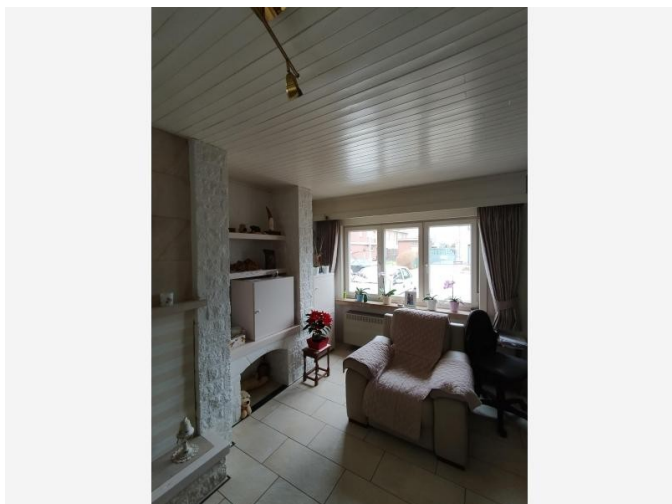
Alle plafonds zijn afgewerkt met valse plafonds in plaatmateriaal. Het is niet duidelijk of er pleisterwerk aanwezig is achter deze valse plafonds, het is aangewezen om bijkomend onderzoek uit te voeren bij werken.
