Asbestinventarisatetest

Kiezelweg 39, 3540 Herk-de-Stad

Attestnummer : 20230526-000036.000

Uitgegeven op : 26.05.2023

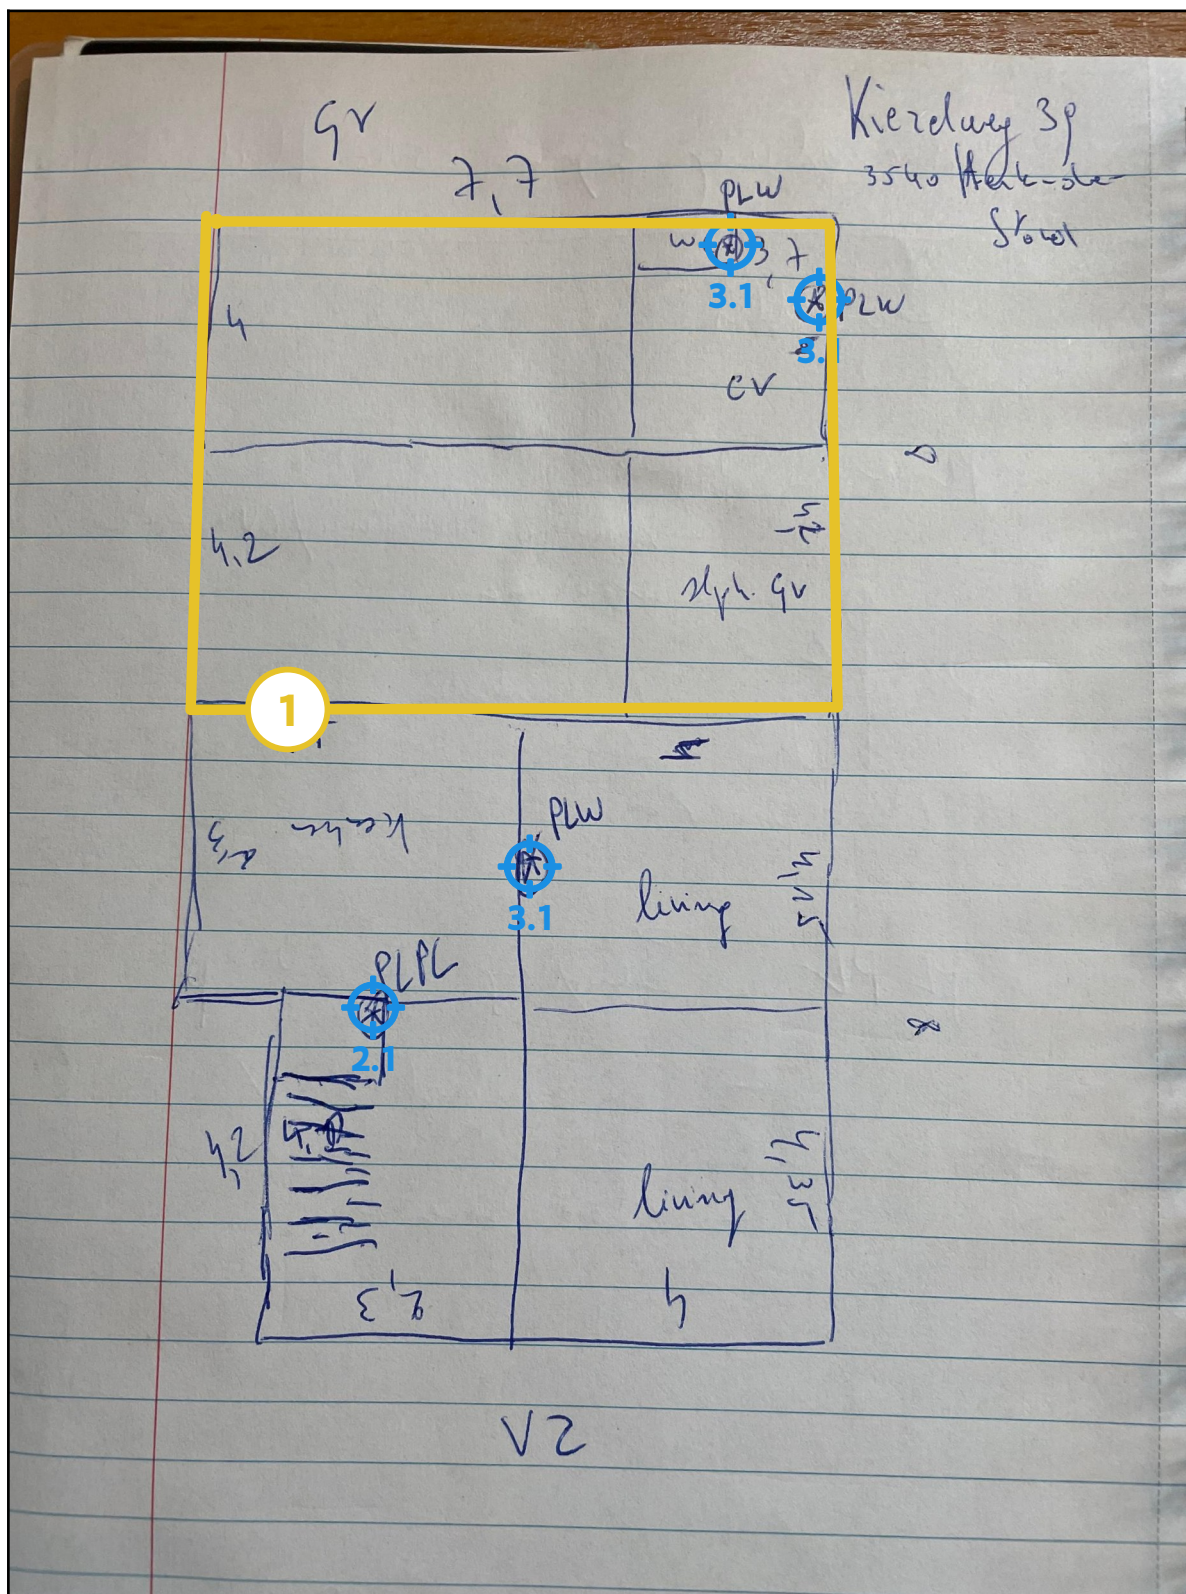
Plan 1.1: IMG_3354

1. roofing achterbouw	Asbestmateriaal	Zorgvuldig beheren
2. pleister plafond	Geen asbest	-
2.1 Code: 23-9339-38-M01	Mengmonster	-
3. pleister wand	Geen asbest	-
3.1 Code: 23-9339-38-M02	Mengmonster	-

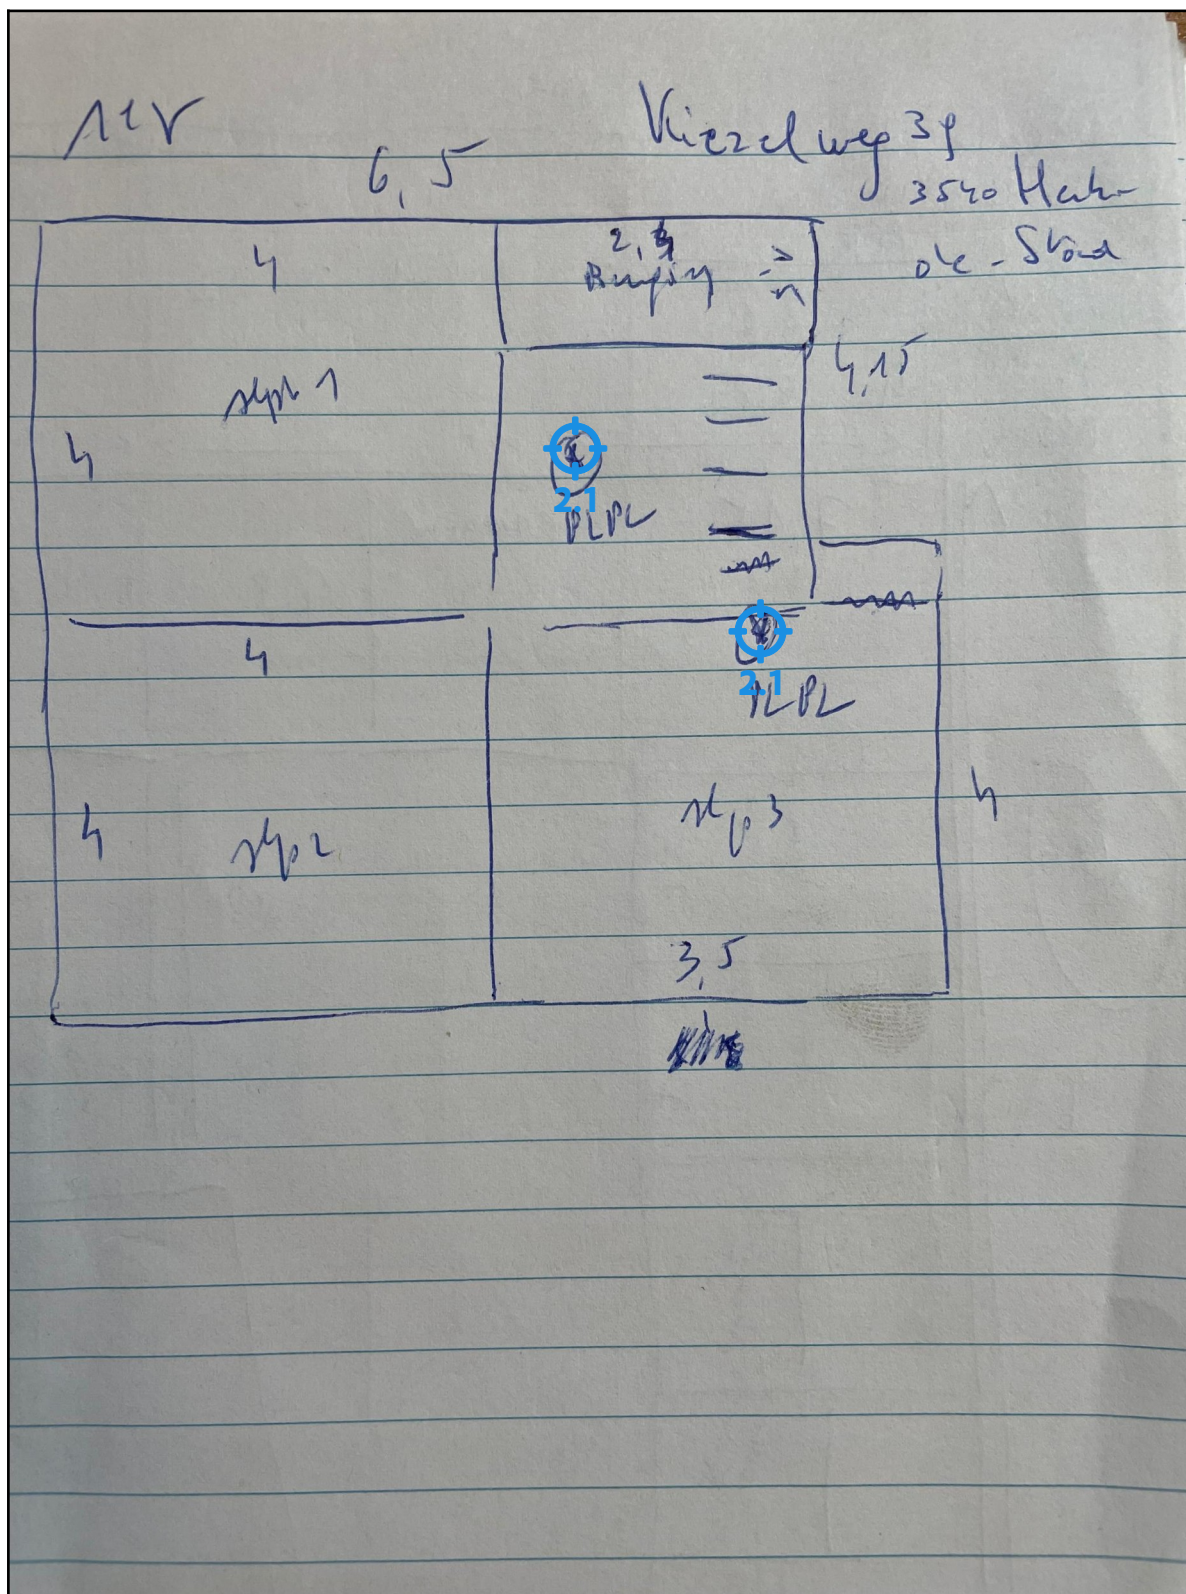
Plan 1.2: IMG_3355

2. pleister plafond	Geen asbest	-
2.1 Code: 23-9339-38-M01	Mengmonster	-

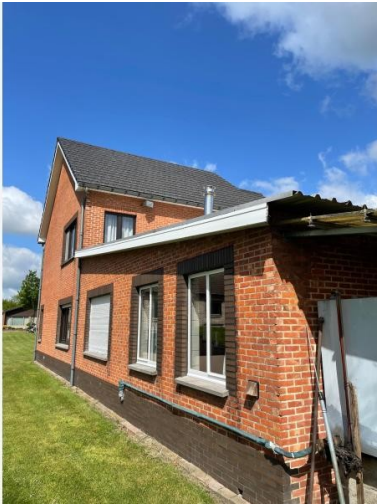
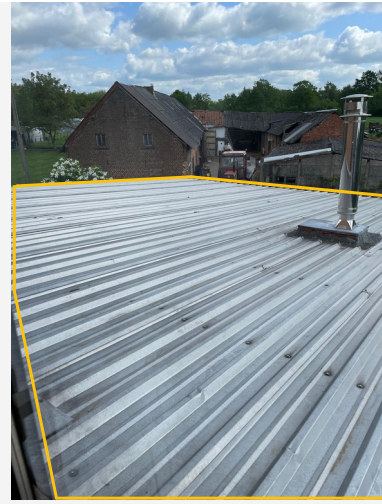
Het asbestmateriaal valt onder de mijlpaal van 2040.

Eindbeoordeling materiaalrisico	Laag materiaalrisico en/of verlaagde kans op vezelvrijgave
---------------------------------	--

Gebondenheid	Categorie 1: hechtgebonden in oorsprong
Asbestsoort (vezeltype)	Crocidoliet aanwezig
Asbestconcentratie	Laag (< 50%)
Afschermingsgraad van het gehele materiaal	Geheel of deels vrij aan de buitenlucht
Toestand van het materiaal	Onbeschadigd, niet verweerd

Beschrijving	roofing achterbouw
Omgeving	Buiten
Primaire drager	Plat dak
Asbestmateriaal	Dak- en gevelbekleding - Roofing
Bindmiddel van asbestmateriaal	Bitumen (roofing, teer, asfalt)
Gebondenheid op basis van bindmiddel	Hecht
Hoeveelheid (oppervlakte - aantal)	• 56,00 m ² - 1 stuk
Totale oppervlakte	56,00 m ²

Eenvoudig bereikbaar	Nee <ul style="list-style-type: none"> Het asbestmateriaal is bedekt (uitgezonderd laag verf, coating, behang, kunststof, textiel) en het wegnemen van het bedekkende materiaal kan niet zonder het bedekkende materiaal te beschadigen.
Bevestigingswijze	<ul style="list-style-type: none"> Verlijmd, ingegoten, versmeerd
Identificatiemethode	Vaststelling zonder monstername Motivatie: Onderzoeksbeperking verhinderde monstername
Destructieve handeling voor identificatie	Nee
Opmerking	Op de achterbouw was er een dakbedekkin met roofing, waarna hierover later metalen platen aangebracht zijn. De roofing is niet bemonsterbaar en dus niet eenvoudig-bereikbaar.

- Zorg voor een veilig beheer en verwijder dit asbestmateriaal wanneer het bij werken eenvoudig bereikbaar wordt. Controleer de toestand jaarlijks op wijzigingen.

- Eenvoudige handelingen: mag via doe-het-zelf of door werknemer(s) met opleidingsattest eenvoudige handelingen
Verwijder dit materiaal bij renovatie.
Gebruik FFP3-mondmasker, handschoenen, overall.
Materiaal niet gooien of breken.
Kijk op www.Limburg.net – asbest voor mogelijkheden en hulpmaatregelen van de overheid.

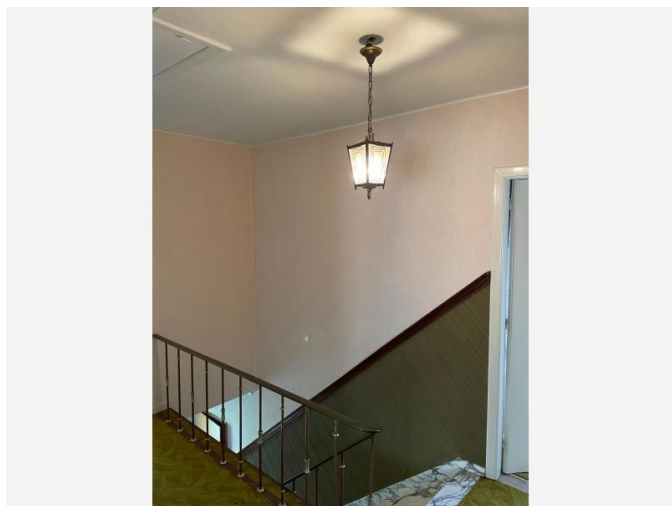
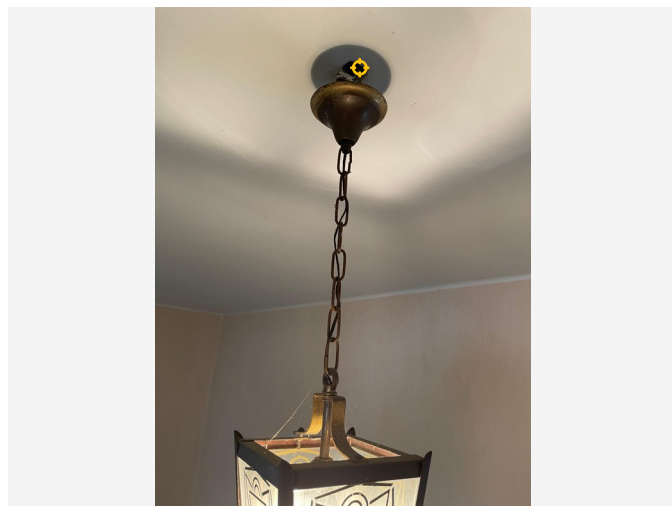
Fiche 2: pleister plafond

Geen asbest

#	Type	Referentie	Resultaat
2.1	Mengmonster	23-9339-38-M01	Geen asbest

Bindmiddel van materiaal	Gips - kalk
Gebondenheid op basis van bindmiddel	Niet-hechtgebonden
Hoeveelheid (oppervlakte - dikte - aantal)	• 38,00 m ² - 1,00 cm - 1 stuk
Totaal volume	0,38 m ³
Identificatiemethode	Vaststelling met monstername
Destructieve handeling voor identificatie	Nee
Opmerking	mengstaal pleister palfond, bergin onder trap, trappenhall 1e v, slaapkamer 3.

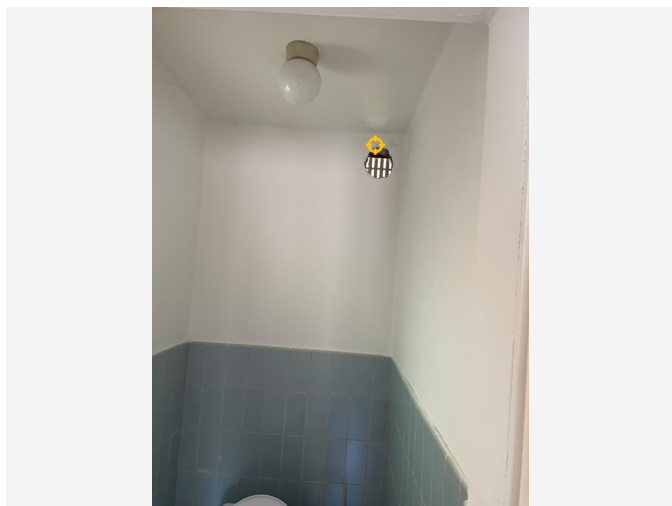
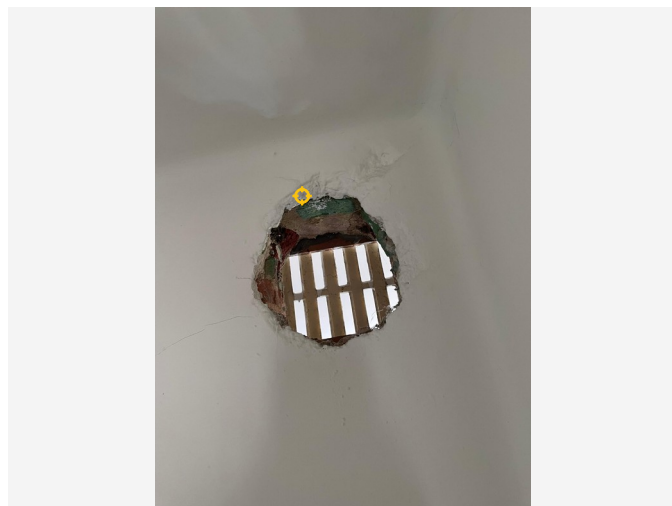
Fiche 3: pleister wand

Geen asbest

#	Type	Referentie	Resultaat
3.1	Mengmonster	23-9339-38-M02	Geen asbest

Gebondenheid op basis van bindmiddel	Niet-hechtgebonden
Hoeveelheid (oppervlakte - dikte - aantal)	• 63,00 m ² - 1,00 cm - 1 stuk
Totaal volume	0,63 m ³
Identificatiemethode	Vaststelling met monstername
Destructieve handeling voor identificatie	Nee
Opmerking	mengstaal pleister wand wc, badkamer/cv-ruimte, woonkamer.
