Asbestinventarisatetest

Hoddeveld 14, 1930 Zaventem

Attestnummer : 20240307-000022.000

Uitgegeven op : 07.03.2024

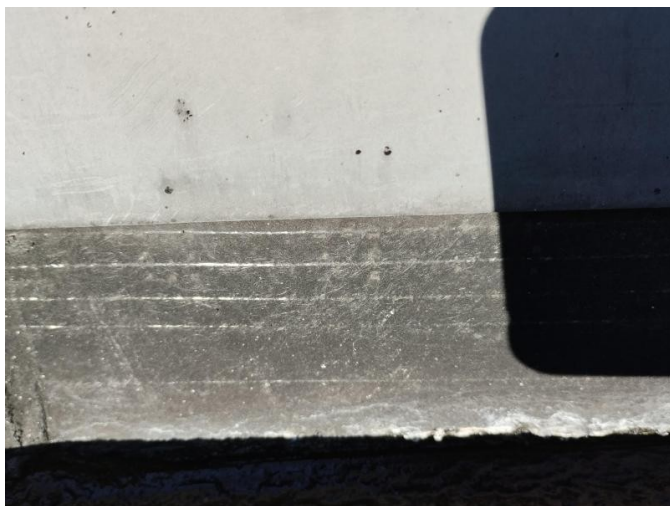
De roofing "terras" werd gecontroleerd en de roofing werd als niet verdacht beschouwd: glasvezel polyester roofing (streepmotief). Het is niet duidelijk of er oude roofing aanwezig is onder de niet verdachte roofing. Extra controle aangewezen bij werken.

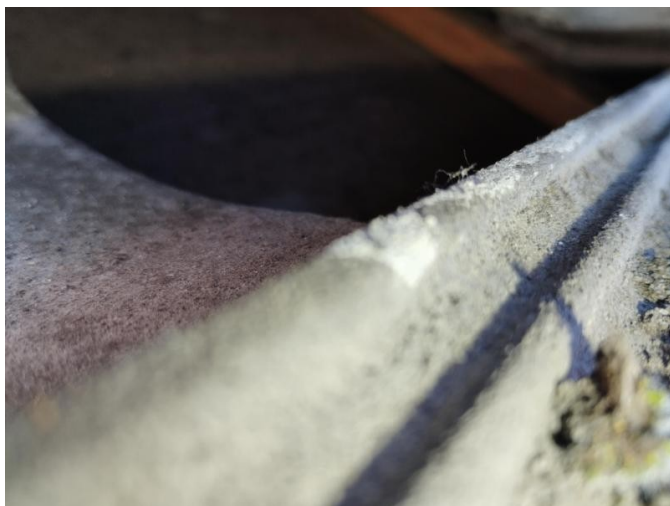
Het dak werd gecontroleerd (optillen van een dakpan). Er is geen verdacht onderdak vastgesteld. (dampscherm)

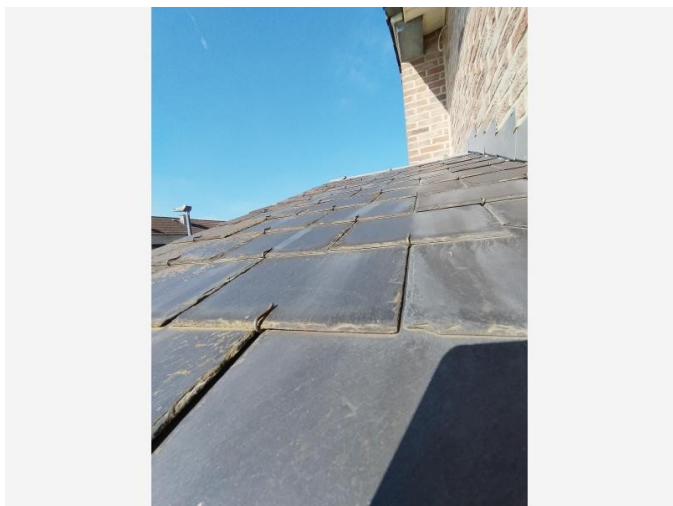
Leien in natuursteen.

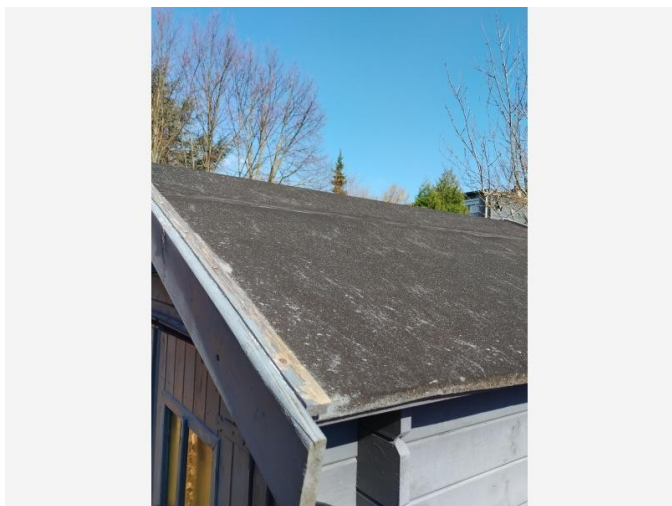
Tuinhuis gecontroleerd. Houten structuur. Geen verdachte materialen.

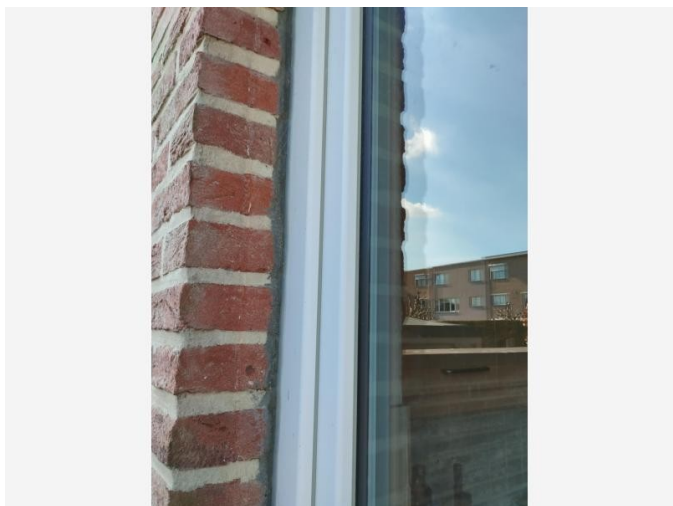
De gebruikte siliconen kit is niet asbestverdacht.

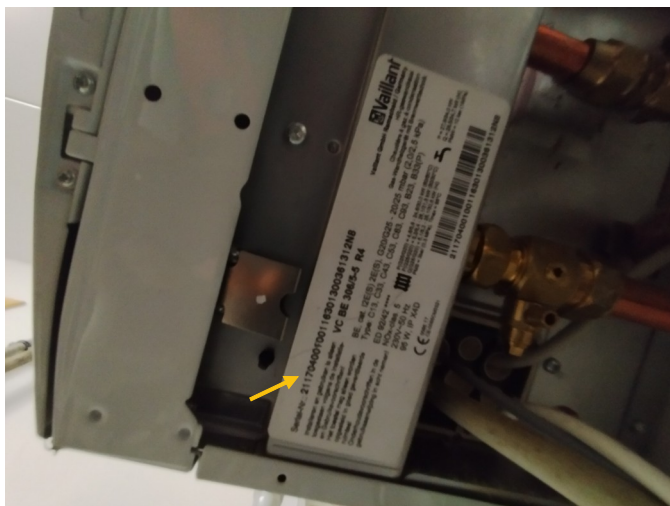
Bouwjaar 2017.

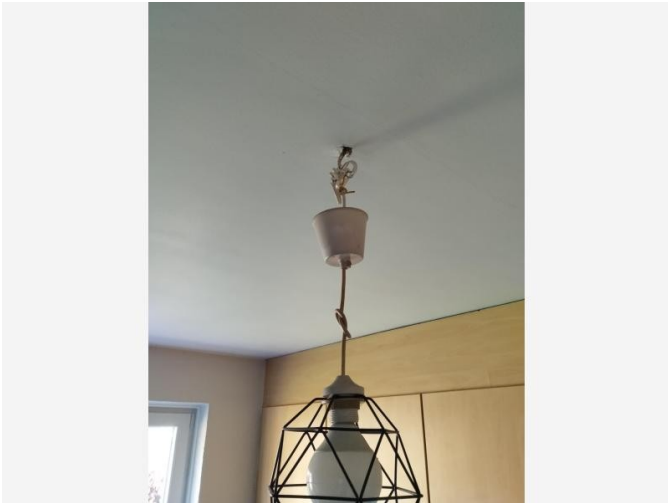
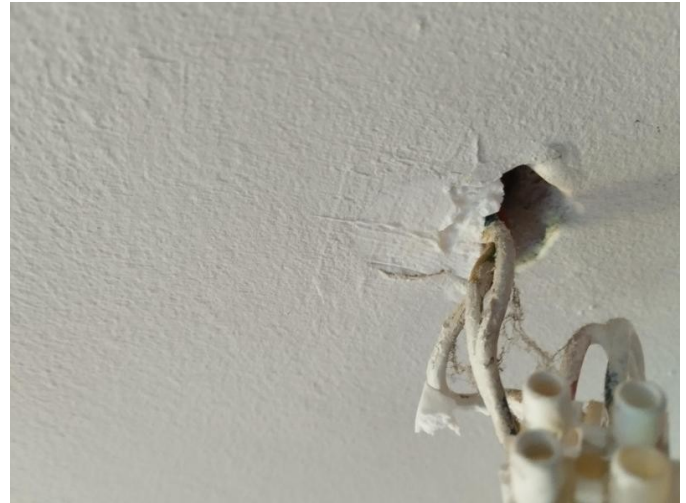
Fiche 7: plafondpleister

Geen asbest

#	Type	Referentie	Resultaat
7.1	Mengmonster	002	Geen asbest

Bindmiddel van materiaal	Gips - kalk
Gebondenheid op basis van bindmiddel	Niet-hechtgebonden
Hoeveelheid (oppervlakte - dikte - aantal)	• 62,00 m ² - 1,00 cm - 1 stuk
Totaal volume	0,62 m ³
Identificatiemethode	Vaststelling met monstername
Destructieve handeling voor identificatie	Nee
Opmerking	<p>Volgens het inspectieprotocol is een monstername van het pleisterwerk verplicht om dit te identificeren als niet-asbesthoudend.</p> <p>Locatie staalnames: individuele ruimte: living / natte ruimte: keuken / stookplaats: geen plafondpleister / traphal: glv</p> <p>De vermelde oppervlaktes en volumes betreffen een beredeneerde schatting. Er worden geen rechten verleend aan deze oppervlaktes/volumes. De dikte is een schatting die voorkomt uit de monsterplaatsen en is daarom niet altijd representatief. Enkele plafonds zijn afgewerkt met valse plafonds in plaatmateriaal (eerste verdiep: gyproc). Het is niet duidelijk of er pleisterwerk aanwezig is achter deze valse plafonds, het is aangewezen om bijkomend onderzoek uit te voeren bij werken.</p>

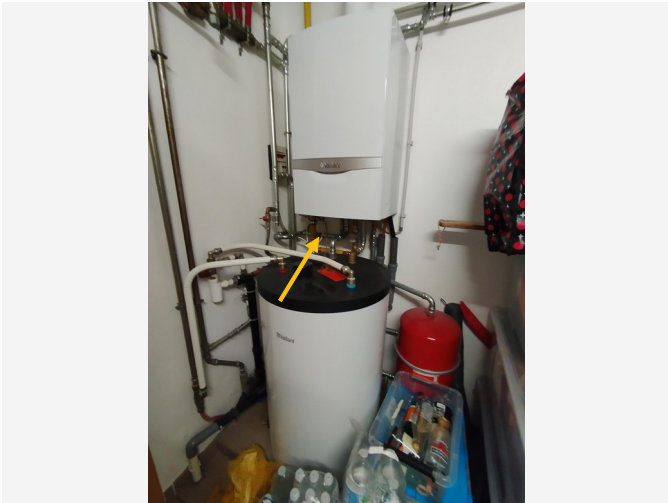
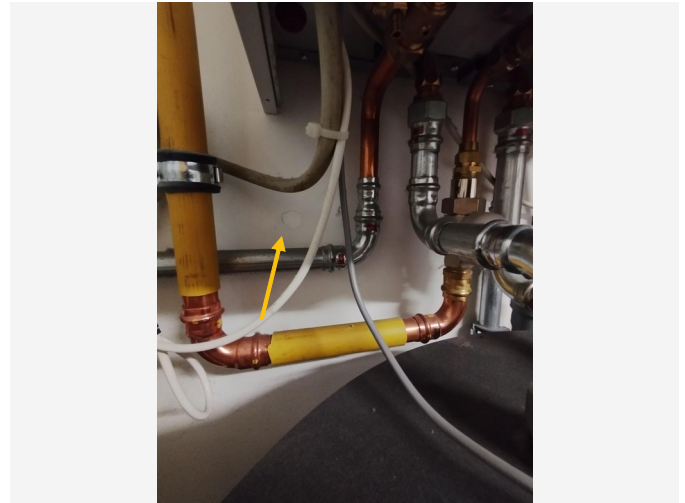
Geen asbest

#	Type	Referentie	Resultaat
8.1	Mengmonster	001	Geen asbest

Bindmiddel van materiaal	Gips - kalk
Gebondenheid op basis van bindmiddel	Niet-hechtgebonden
Hoeveelheid (oppervlakte - dikte - aantal)	• 220,00 m ² - 1,00 cm - 1 stuk
Totaal volume	2,20 m ³
Identificatiemethode	Vaststelling met monstername
Destructieve handeling voor identificatie	Nee
Opmerking	<p>Volgens het inspectieprotocol is een monstername van het pleisterwerk verplicht om dit te identificeren als niet-asbesthoudend.</p> <p>Locatie staalnames: individuele ruimte: living / natte ruimte: keuken / stookplaats: garage / traphal: glv</p> <p>De vermelde oppervlaktes en volumes betreffen een beredeneerde schatting. Er worden geen rechten verleend aan deze oppervlaktes/volumes. De dikte is een schatting die voorkomt uit de monsterplaatsen en is daarom niet altijd representatief. Er bevinden zich enkele valse wanden. Het is niet duidelijk of er pleisterwerk aanwezig is achter deze valse wanden, het is aangewezen om bijkomend onderzoek uit te voeren bij werken.</p>
