Asbestinventarisatetest

Kluitingstraat 83, 1800 Vilvoorde

Attestnummer : 20231122-000008.000

Uitgegeven op : 22.11.2023

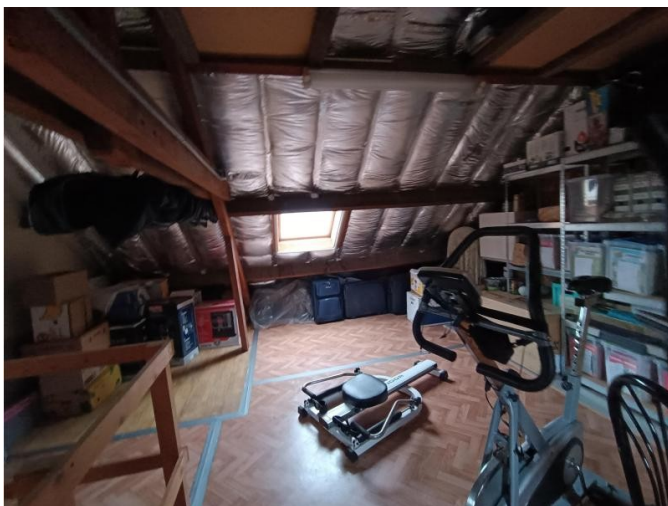
Situeringfoto

Permanente beperking

Reden: Het onderzoek kan niet uitgevoerd worden binnen de bepalingen van de Welzijnswet

Uitleg van de asbestdeskundige: De zolder is volledig geïsoleerd en een lei optillen is niet mogelijk

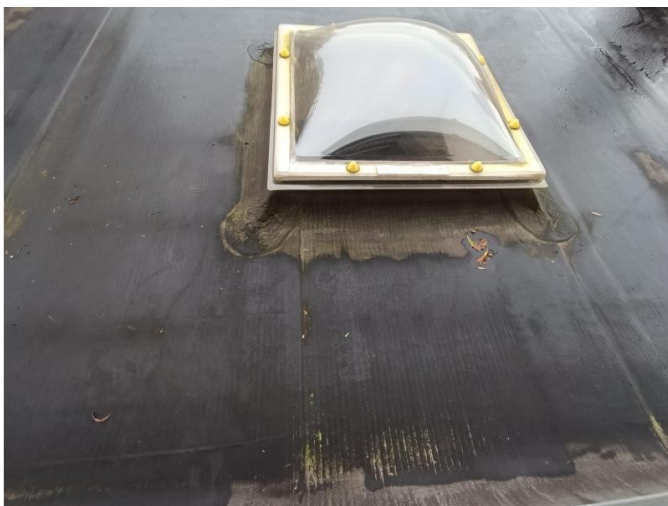
Vrije foto

Geen verdachte roofing : Glasvezel polyester roofing (streepmotief)

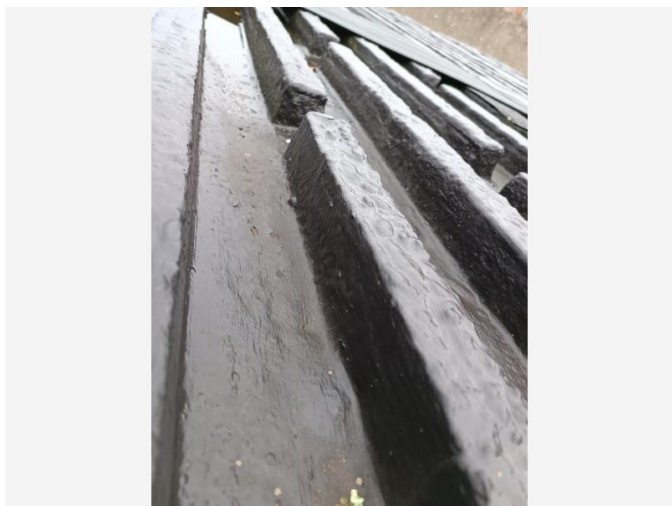
Vrije foto

Het dak van de garage bestaat uit beton met een bitumenverf laag van aquaplan

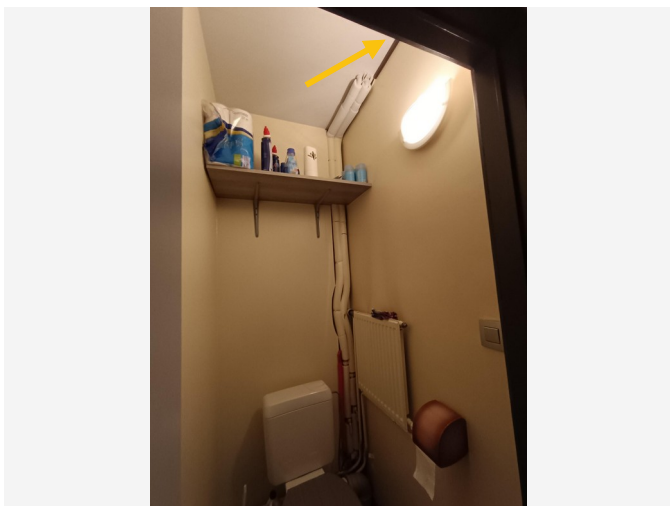
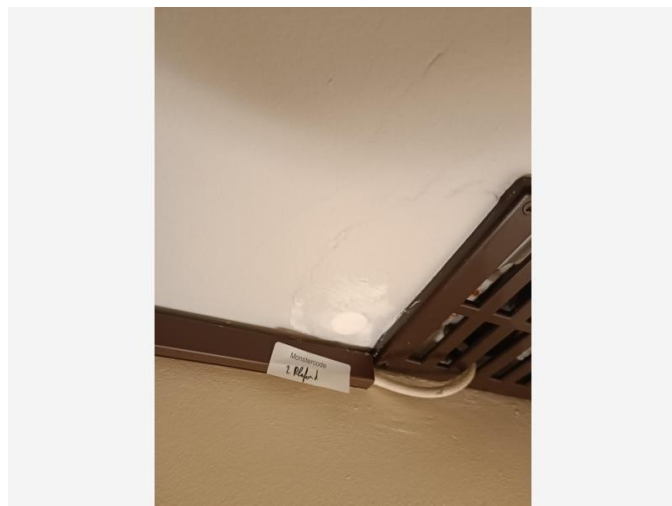
Fiche 6: Pleister plafond

Geen asbest

#	Type	Referentie	Resultaat
6.1	Mengmonster	2	Geen asbest

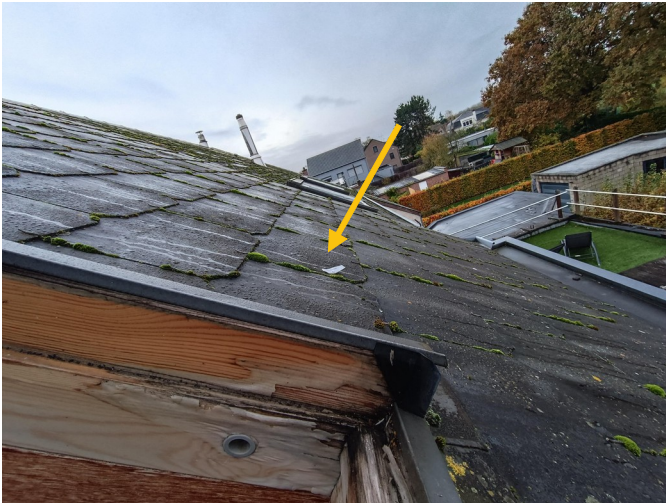
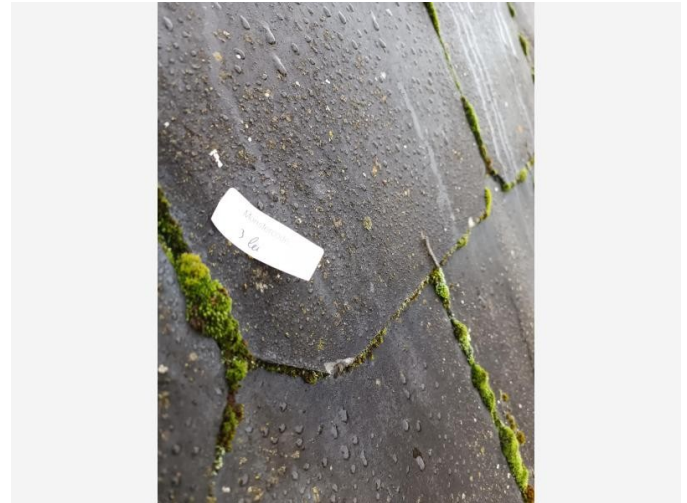
Fiche 7: Leien dak

Geen asbest

#	Type	Referentie	Resultaat
7.1	Puntmonster	3	Geen asbest

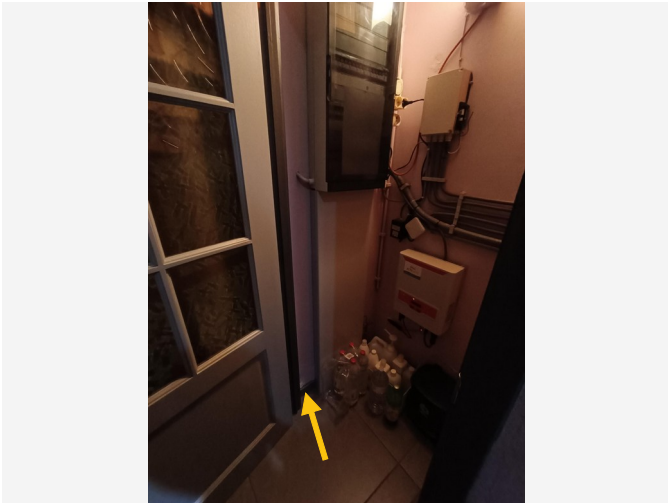
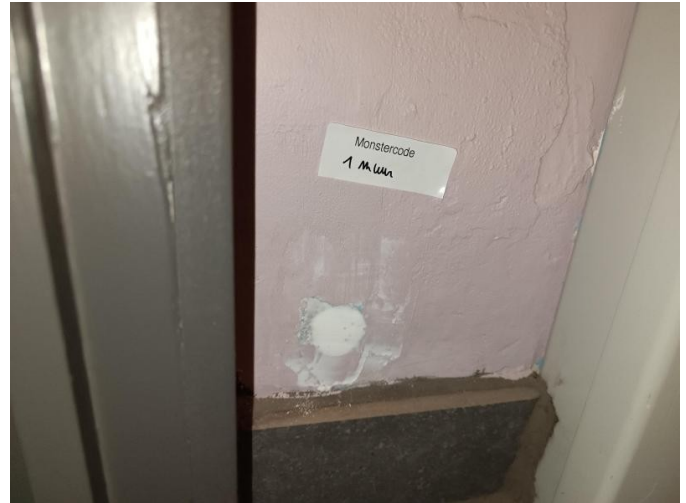
Geen asbest

#	Type	Referentie	Resultaat
8.1	Mengmonster	1	Geen asbest
