Asbestinventarisatetest

Halewijnstraat 103, 8930 Menen

Attestnummer : 20240307-000285.000

Niet-asbestveilig

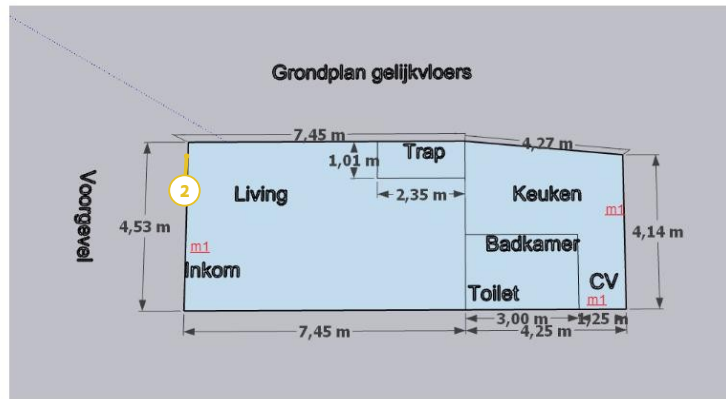
Plan 1.3: Grondplan gelijkvloers

Beschrijving	Type	Actie
2. Mastiek ramen enkel glas gelijkvloers voorgevel	Asbestmateriaal	Zorgvuldig beheren

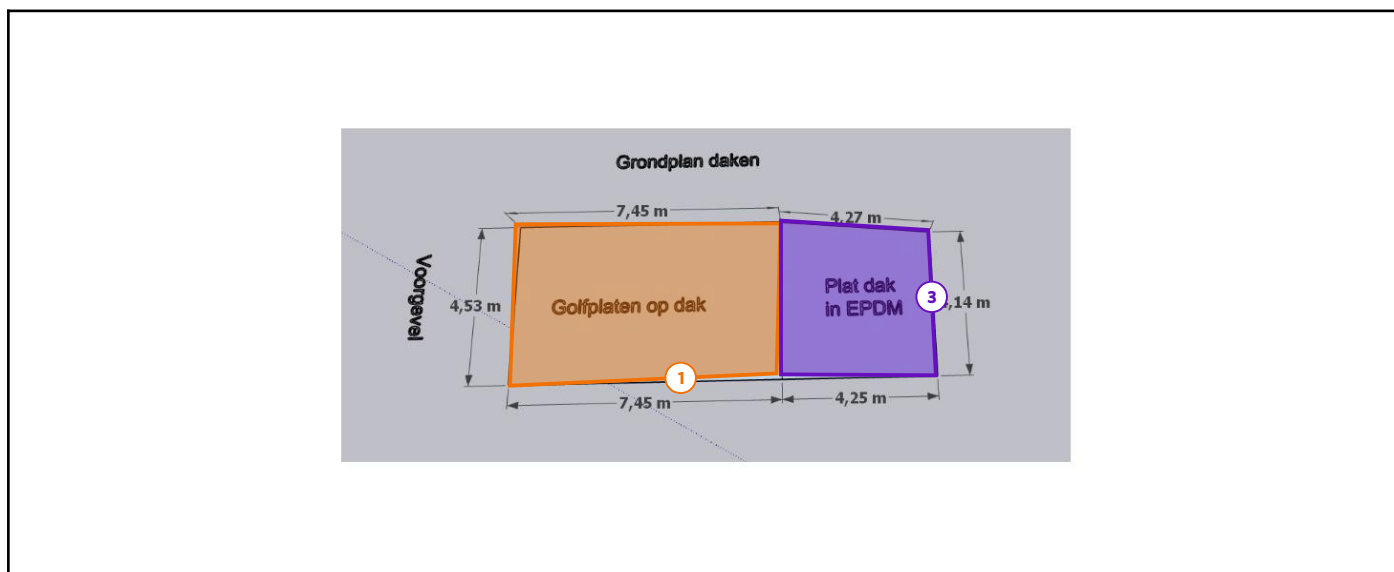
Plan 1.6: Grondplan daken

Beschrijving	Type	Actie
1. Golfplaten op dak	Asbestmateriaal	Verwijderen
3. Plat dak aanbouw in EPDM	Advies	-

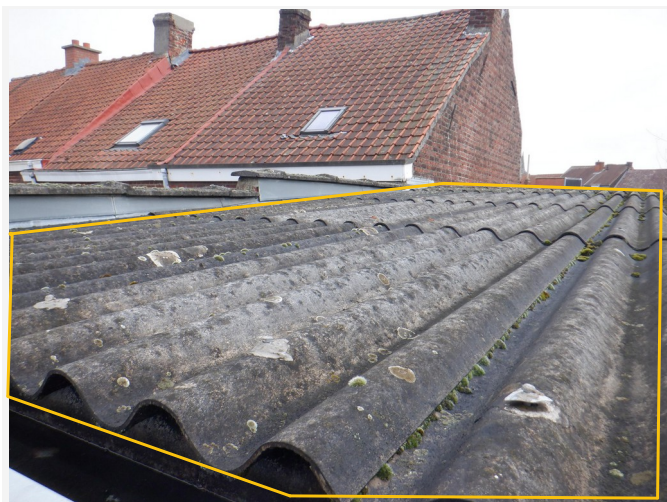
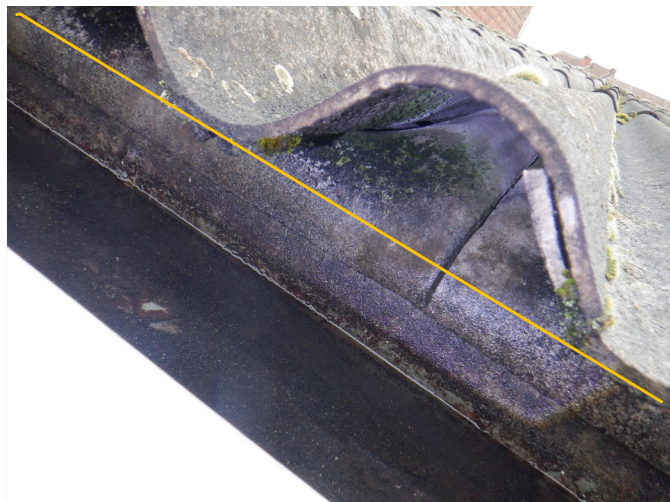
Eindbeoordeling materiaalrisico	Verhoogd materiaalrisico en/of verhoogde kans op vezelvrijgave
---------------------------------	--

Gebondenheid	Categorie 1: hechtgebonden in oorsprong
Asbestsoort (vezeltype)	Crocidoliet aanwezig
Asbestconcentratie	Laag (< 50%)
Afschermingsgraad van het gehele materiaal	Geheel of deels vrij aan de buitenlucht
Toestand van het materiaal	Matig beschadigd, matig verweerd

Beschrijving	Golfplaten op dak
Omgeving	Buiten
Primaire drager	Schuin dak
Asbestmateriaal	Dak- en gevelbekleding - Golfplaat
Bindmiddel van asbestmateriaal	Cement
Gebondenheid op basis van bindmiddel	Hecht

Hoeveelheid (oppervlakte - aantal)	• 50,00 m ² - 1 stuk
Totale oppervlakte	50,00 m ²
Eenvoudig bereikbaar	Ja
Bevestigingswijze	• Geschroefd
Identificatiemethode	Vaststelling zonder monstername
Destructieve handeling voor identificatie	Nee
Opmerking	nokstukken

Verwijderen

- Zorg voor een veilig beheer. Vermijd het beschadigen van het asbestmateriaal. Controleer de toestand jaarlijks op wijzigingen.

- Eenvoudige handelingen: mag via doe-het-zelf of door werknemer(s) met opleidingsattest eenvoudige handelingen
Mits voorzorg, (bevochtigen voor afnemen) en zonder breken en mits in acht nemen van persoonlijke bescherming (ppf3 masker en overall)

Dubbel verpakt af te voeren.

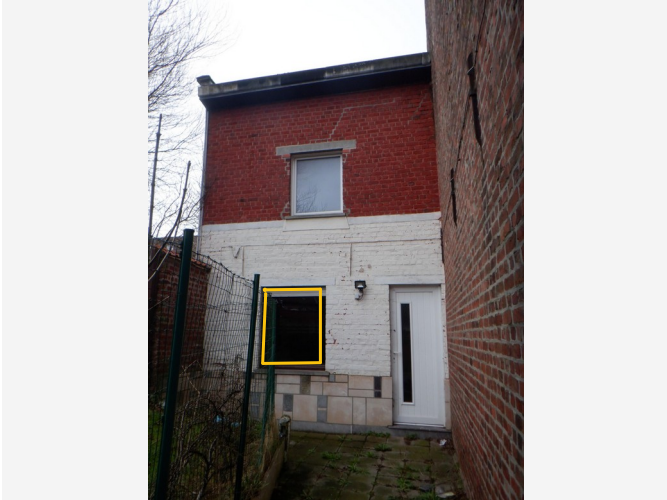
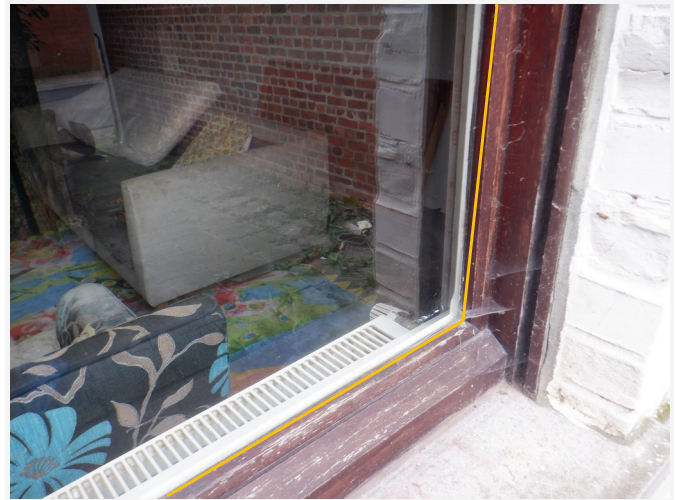
Fiche 2: Mastiek ramen enkel glas gelijkvloers voorgevel

Eindbeoordeling materiaalisico	Laag materiaalisico en/of verlaagde kans op vezelvrijgave
--------------------------------	---

Gebondenheid	Categorie 1: hechtgebonden in oorsprong
Asbestsoort (vezeltype)	Amfibool aanwezig, uitgezonderd crocidoliet
Asbestconcentratie	Laag (< 50%)
Afschermingsgraad van het gehele materiaal	Geheel of deels vrij aan de buitenlucht
Toestand van het materiaal	Licht beschadigd, licht verweerd. Intact materiaal type Pical – asbestboard of categorie III 'gebondenheid'

Beschrijving	Mastiek ramen enkel glas gelijkvloers voorgevel
Omgeving	Buiten
Primaire drager	Wandopening verticaal (raam, deur, ...)
Asbestmateriaal	In-situ afwerkingslagen - Pasta, stopverf, voegsel, stopsel, vulsel, mastiek, kitten, ...
Bindmiddel van asbestmateriaal	Kitten, mastiek, pasta
Gebondenheid op basis van bindmiddel	Hecht
Hoeveelheid (gewicht - aantal)	• 0,50 kg - 1 stuk
Totaal gewicht	0,50 kg

Zorgvuldig beheren

- Zorg voor een veilig beheer en verwijder dit asbestmateriaal wanneer het bij werken eenvoudig bereikbaar wordt. Controleer de toestand jaarlijks op wijzigingen.

- Eenvoudige handelingen: mag via doe-het-zelf of door werknemer(s) met opleidingsattest eenvoudige handelingen
Hechtgebonden asbest die beschadigd is of waarbij er vrije vezels zichtbaar zijn en die verwerkt is in een buitentoepassing, mag via de methode van eenvoudige handelingen verwijderd worden, indien er geen derden aanwezig zijn en voor zover de verwijdering geen aanleiding geeft tot een wijziging van de toestand.

Gezien het risico op vezelvrijstellen bij de verwijderingswerken, adviseren wij de werken te laten uitvoeren door een aannemer/-medewerker die hiertoe de nodig opleiding heeft gevolgd, en niet via doe-het-zelf.

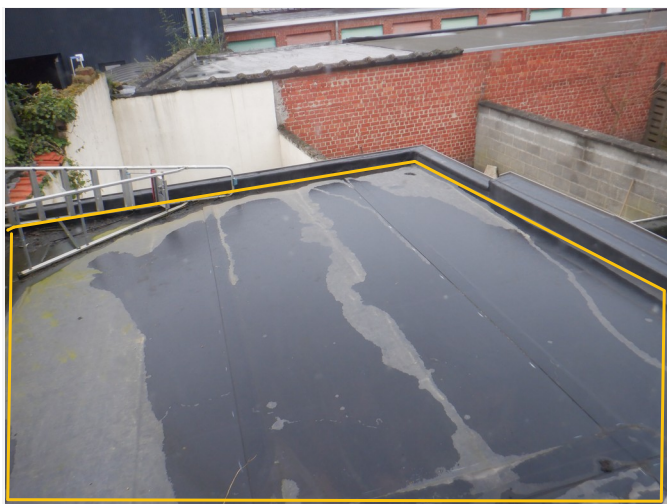
geen zichtbare roofing aanwezig - geen uitspraak over mogelijks onderliggende lagen.

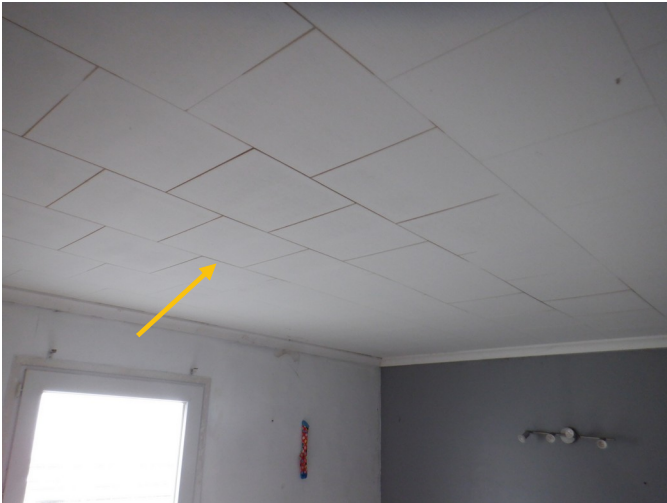
geen staalname plafonds wegens neregnd gepleisterde plafonds.

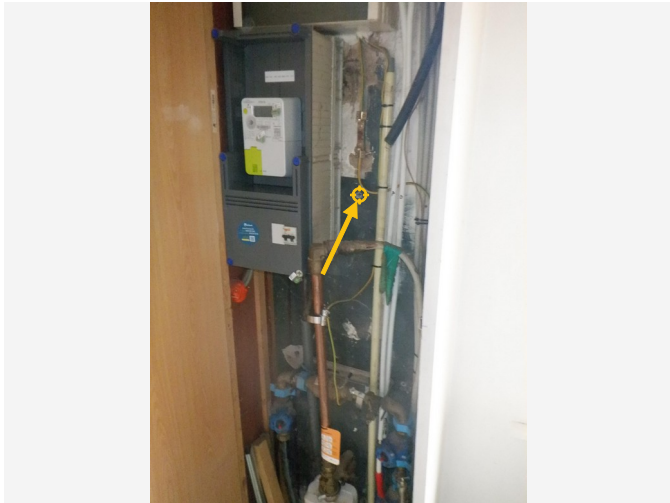
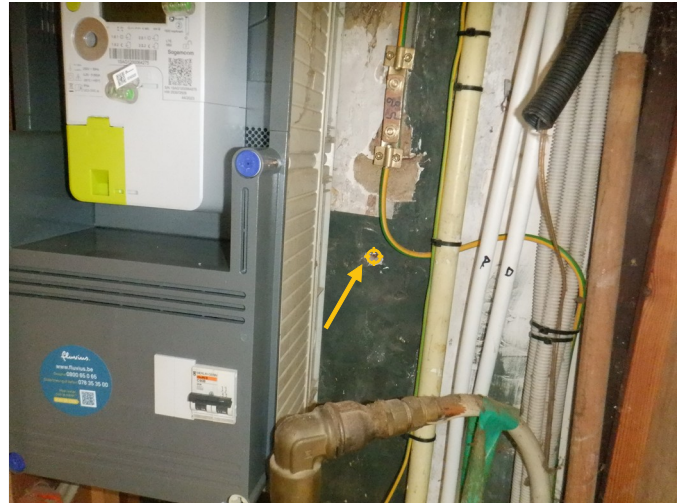
Geen asbest

#	Type	Referentie	Resultaat
5.1	Mengmonster	M1	Geen asbest
