# Asbestinventarisatetest

Keizerinlaan 18, 1860 Meise

Attestnummer : 20230805-000007.000

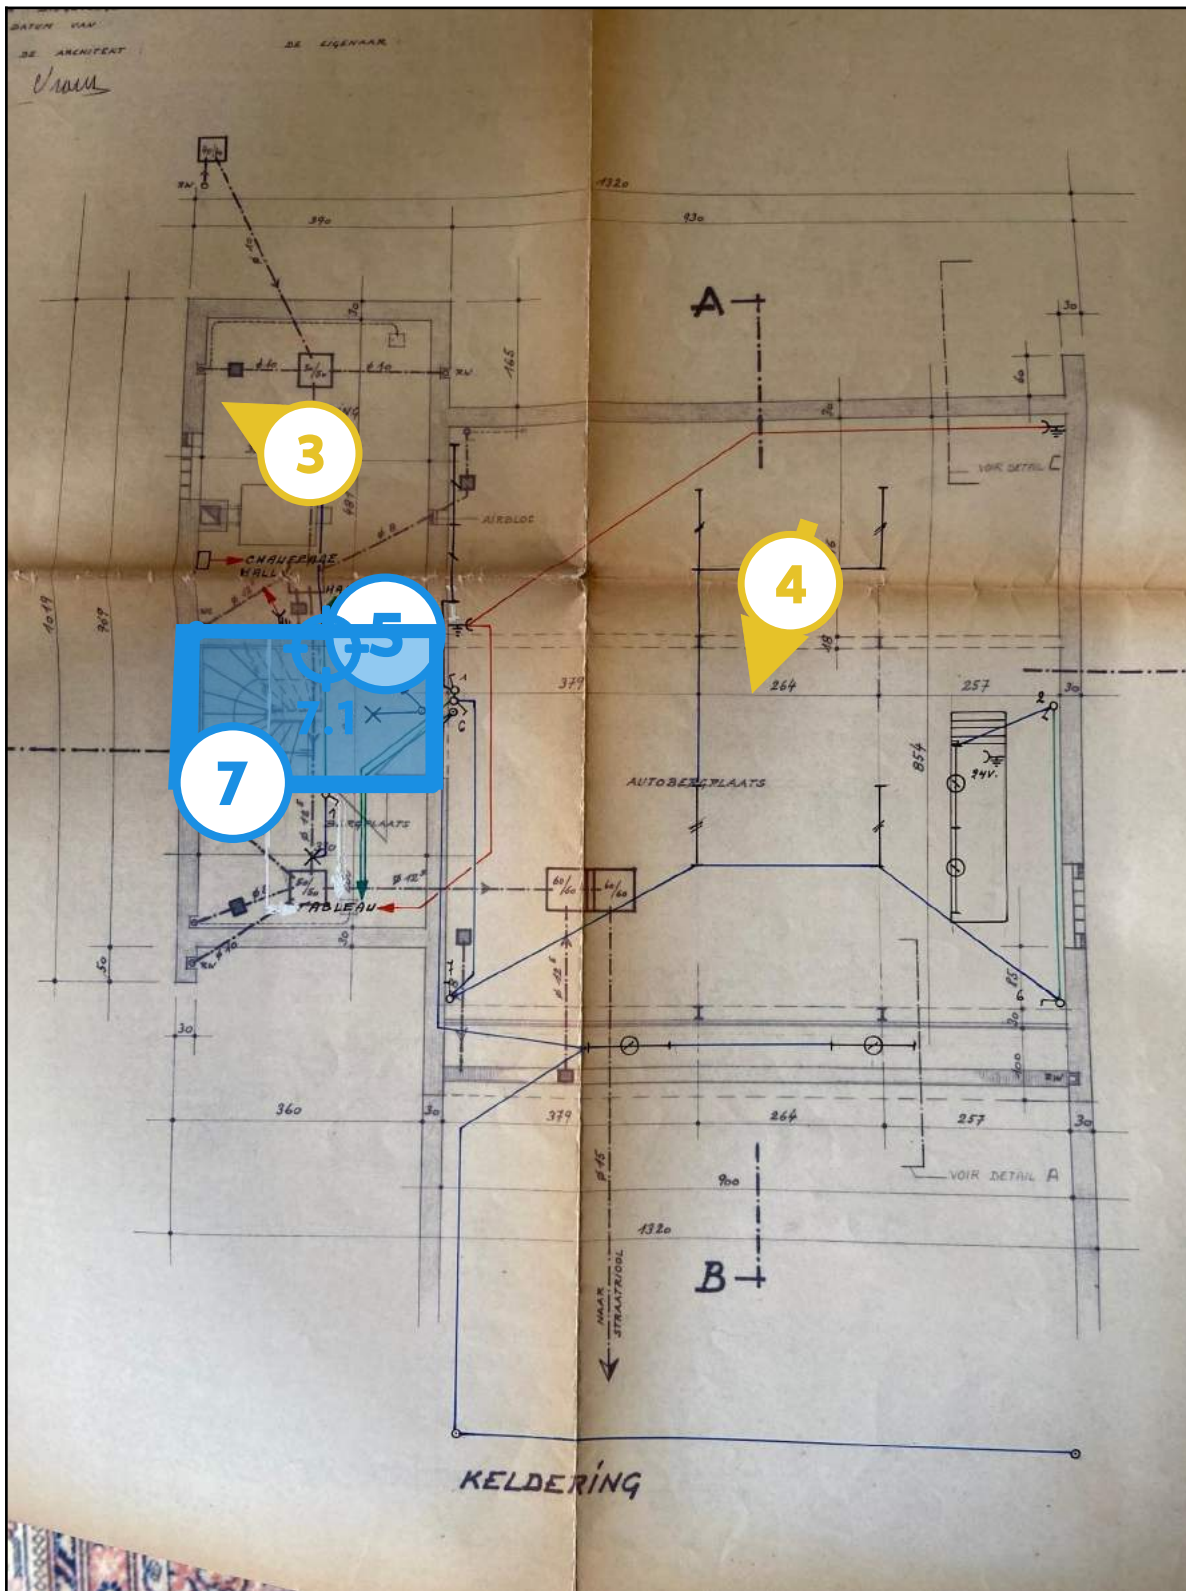
# Plan 1.1: Kelder en garage

| 3. Bakeliet toepassing | Asbestmateriaal | Zorgvuldig beheren |
| 4. Asbest cement kolom | Asbestmateriaal | Zorgvuldig beheren |

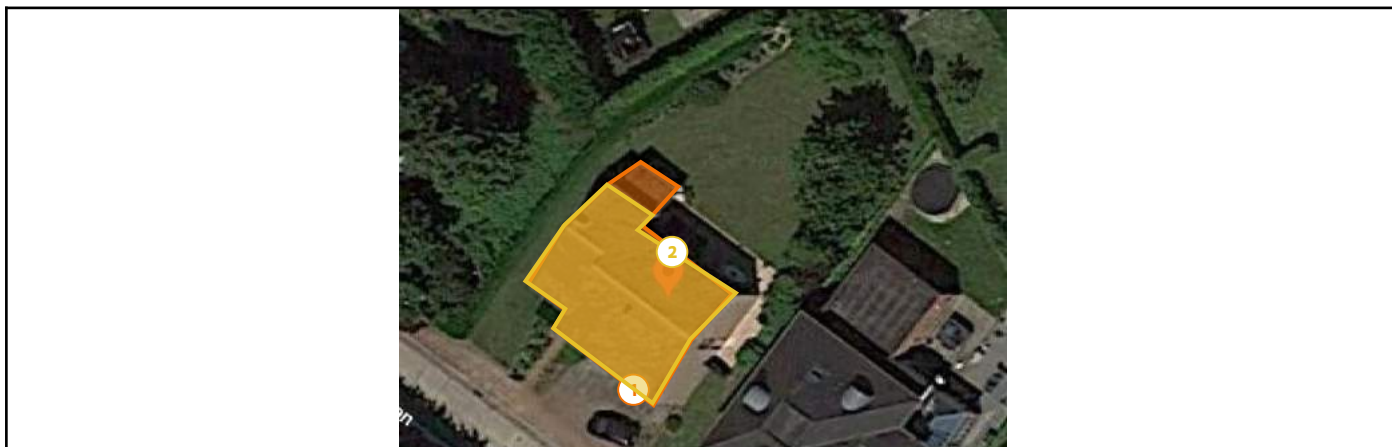
## Plan 1.7: Luchtfoto

| Beschrijving | Type | Actie |
|---|---|---|
| 1. Dakleien asbest | Asbestmateriaal | Verwijderen |
| 2. Onderdak - menuiserie | Asbestmateriaal | Zorgvuldig beheren |

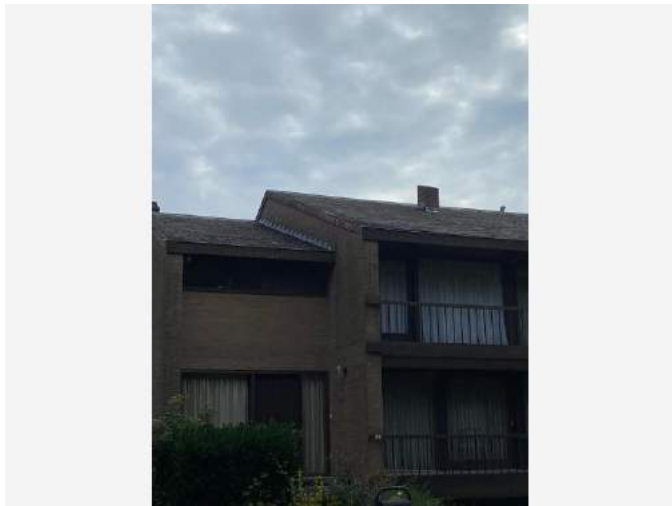
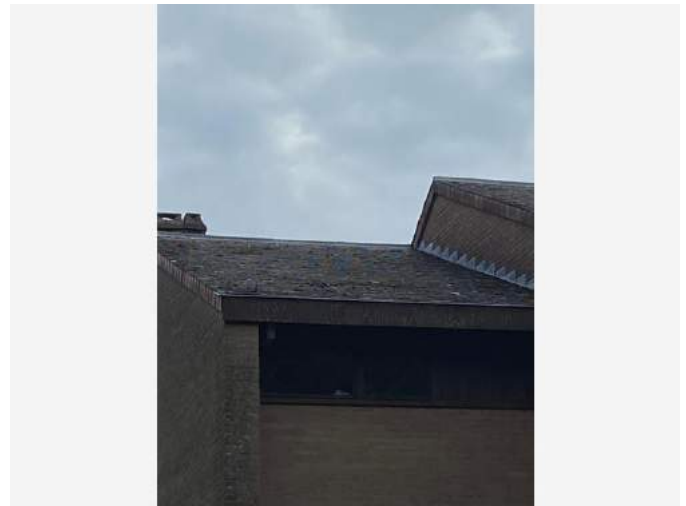
Het asbestmateriaal valt onder de mijlpaal van 2034.

Verwijderen

| Eindbeoordeling materiaalrisico | Verhoogd materiaalrisico en/of verhoogde kans op vezelvrijgave |

| Asbestsoort (vezeltype) | Crocidoliet aanwezig |
| Toestand van het materiaal | Matig beschadigd, matig verweerd |

| Beschrijving | Dakleien asbest |
| Asbestmateriaal | Dak- en gevelbekleding - Lei, shingle |

- Verwijder dit asbestmateriaal zo snel mogelijk. Volg de toestand goed op.

- Eenvoudige handelingen: mag via doe-het-zelf of door werknemer(s) met opleidingsattest eenvoudige handelingen  
Hechtgebonden toepassing

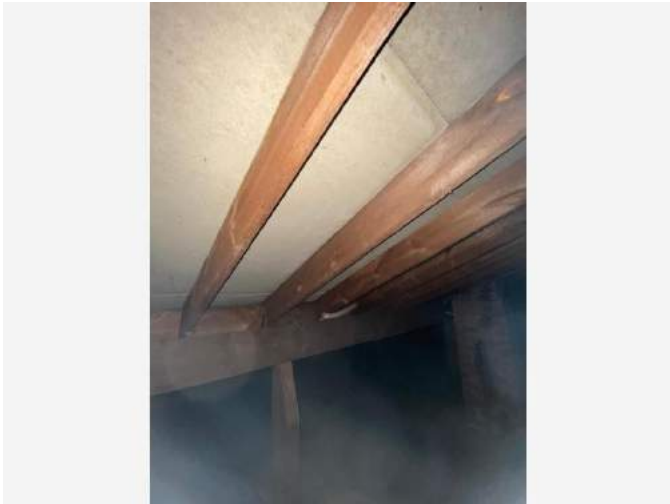
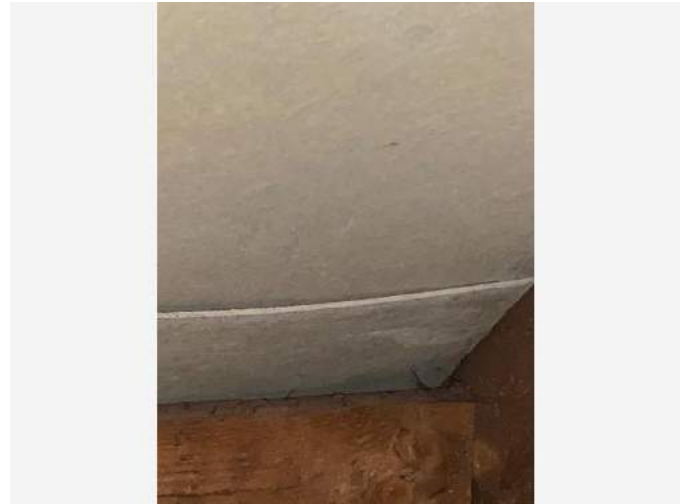
Het asbestmateriaal valt onder de mijlpaal van 2040.

Zorgvuldig beheren

| Eindbeoordeling materiaalrisico | Laag materiaalrisico en/of verlaagde kans op vezelvrijgave |

| Toestand van het materiaal | Onbeschadigd, niet verweerd |

| Beschrijving | Onderdak - menuiserie |
| Asbestmateriaal | Plaat, paneel, tablet - Type Menuiserie |

- Zorg voor een veilig beheer en verwijder dit asbestmateriaal wanneer het bij werken eenvoudig bereikbaar wordt. Controleer de toestand jaarlijks op wijzigingen.

- Eenvoudige handelingen: mag via doe-het-zelf of door werknemer(s) met opleidingsattest eenvoudige handelingen  
Hechtgebonden toepassing

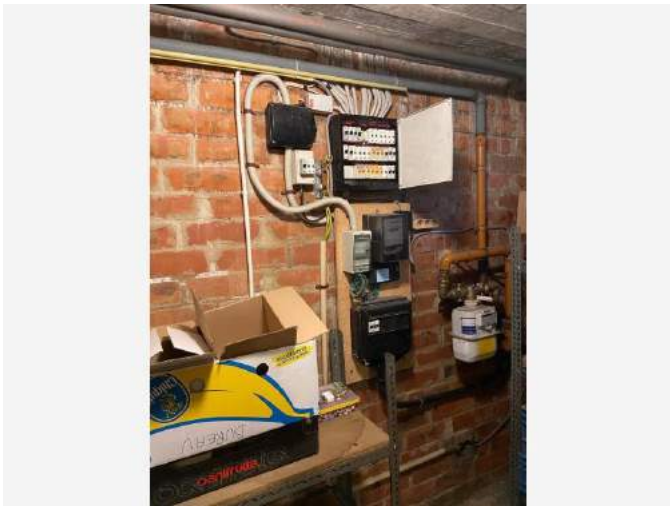
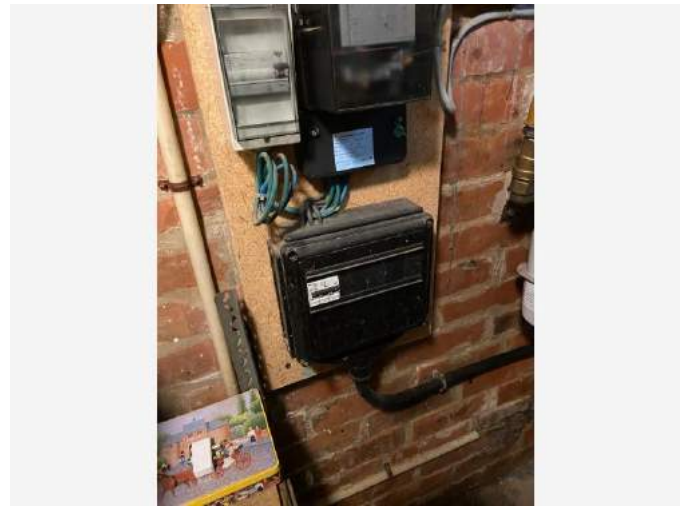
Het asbestmateriaal valt onder de mijlpaal van 2040.

Zorgvuldig beheren

| Eindbeoordeling materiaalisico | Laag materiaalisico en/of verlaagde kans op vezelvrijgave |

| Toestand van het materiaal | Onbeschadigd, niet verweerd |

| Beschrijving | Bakeliet toepassing |
| Asbestmateriaal | Plaat, paneel, tablet - Type Bakeliet |

- Zorg voor een veilig beheer en verwijder dit asbestmateriaal wanneer het bij werken eenvoudig bereikbaar wordt. Controleer de toestand jaarlijks op wijzigingen.

- Eenvoudige handelingen: mag via doe-het-zelf of door werknemer(s) met opleidingsattest eenvoudige handelingen  
Hechtgebonden toepassing

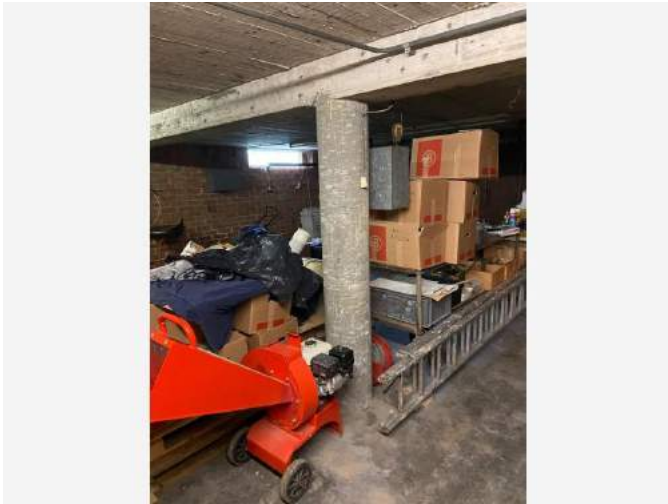
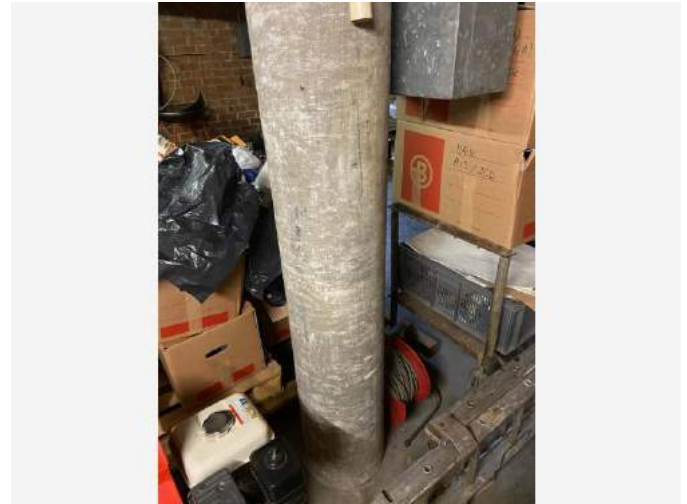
Het asbestmateriaal valt onder de mijlpaal van 2040.

Zorgvuldig beheren

| Eindbeoordeling materiaalrisico | Laag materiaalrisico en/of verlaagde kans op vezelvrijgave |

| Toestand van het materiaal | Onbeschadigd, niet verweerd |

| Beschrijving | Asbest cement kolom |
| Asbestmateriaal | Verloren bekisting - Buis, koker |

- Zorg voor een veilig beheer en verwijder dit asbestmateriaal wanneer het bij werken eenvoudig bereikbaar wordt. Controleer de toestand jaarlijks op wijzigingen.

- Eenvoudige handelingen: mag via doe-het-zelf of door werknemer(s) met opleidingsattest eenvoudige handelingen  
Hechtgebonden toepassing

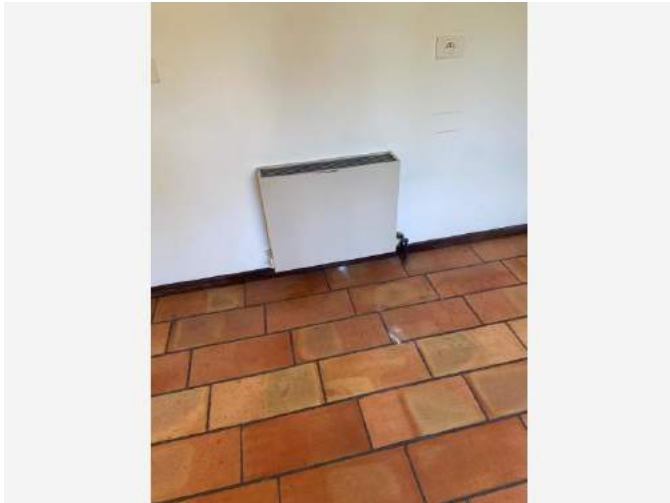
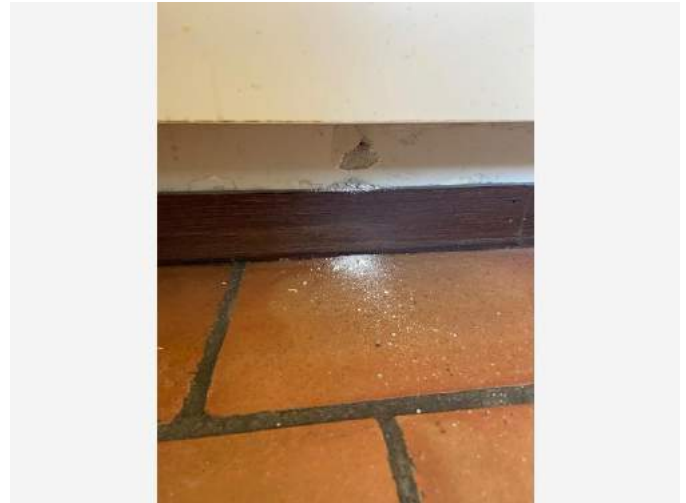
Geen asbest

| # | Type | Referentie | Resultaat |
|---|---|---|---|
| 5.1 | Mengmonster | KEI-PL-MUUR | Geen asbest |

| Beschrijving | Pleisterwerken - muur |

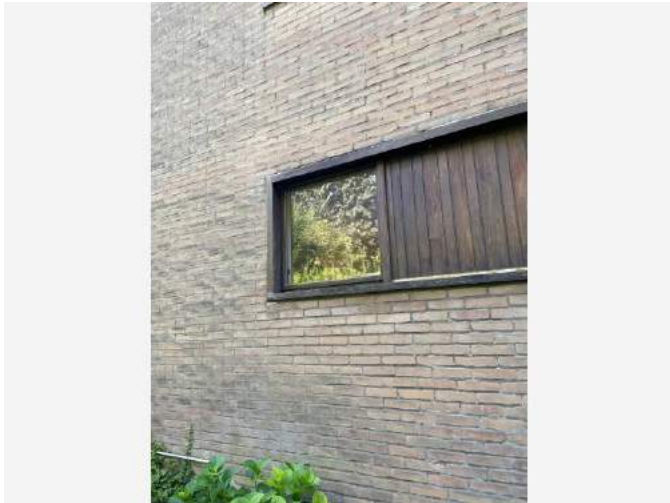
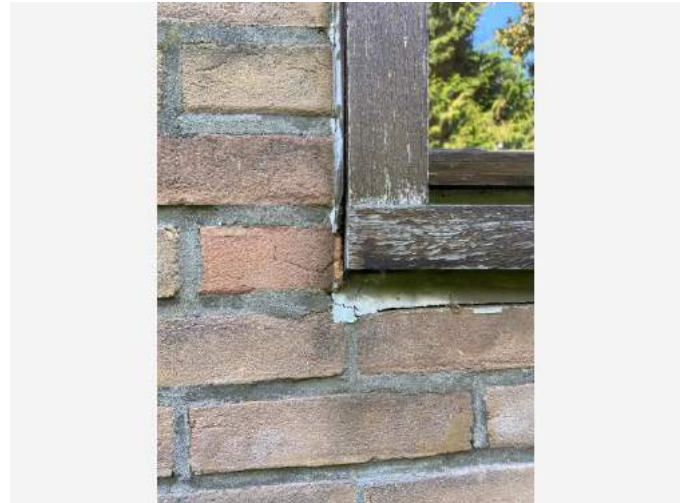
Geen asbest

| # | Type | Referentie | Resultaat |
|---|---|---|---|
| 6.1 | Puntmonster | KEI-MASTIEK | Geen asbest |

| Beschrijving | Mastiek - ramen en deuren |

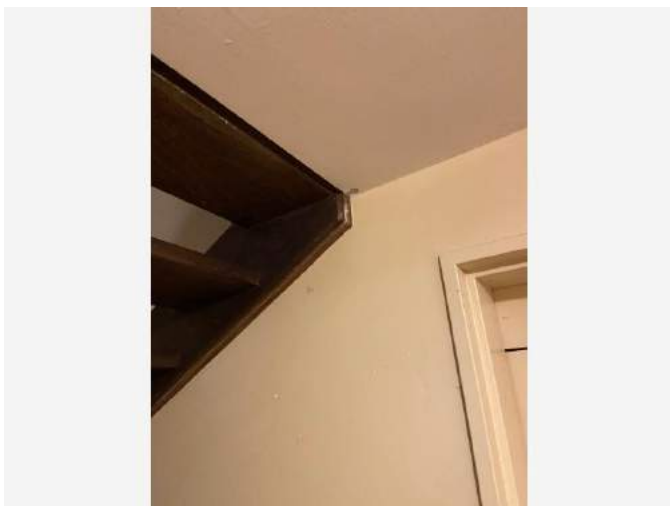
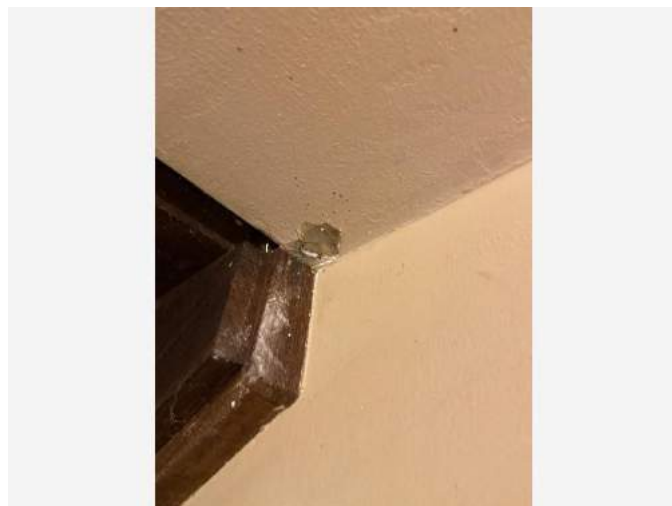
Geen asbest

| # | Type | Referentie | Resultaat |
|---|---|---|---|
| 7.1 | Mengmonster | KEI-P-PLAFOND | Geen asbest |

| Beschrijving | Pleisterwerken - plafond |

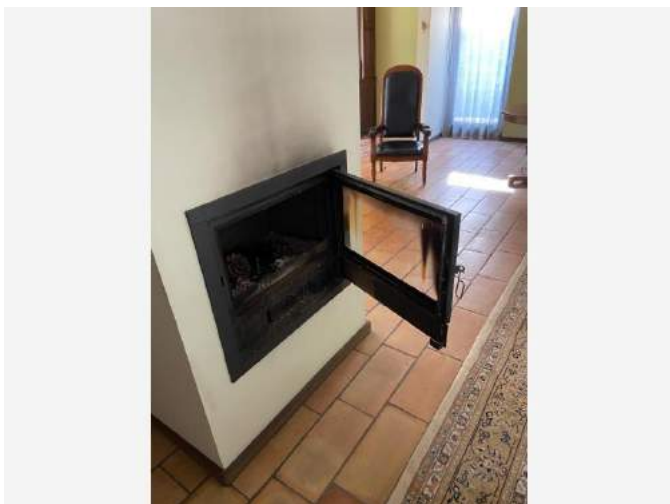
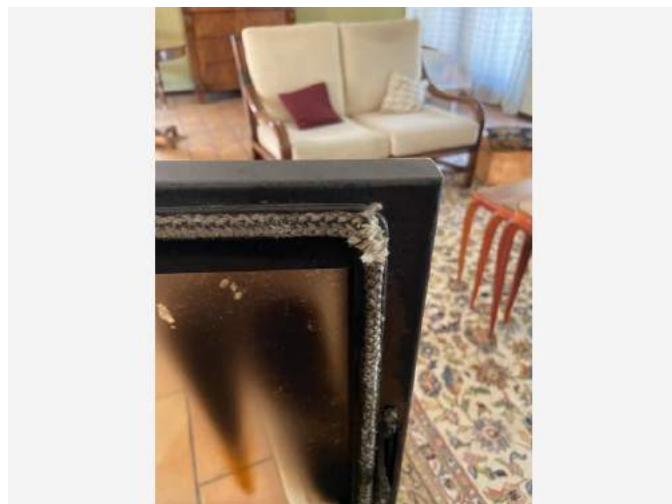
Geen asbest

| # | Type | Referentie | Resultaat |
|---|---|---|---|
| 8.1 | Puntmonster | KEI-KOORD | Geen asbest |

| Beschrijving | Koord - kachel |
