Asbestinventarisatetest

Vilvoordsesteenweg 246, 1850 Grimbergen

Attestnummer : 20240209-000016.000

Uitgegeven op : 09.02.2024

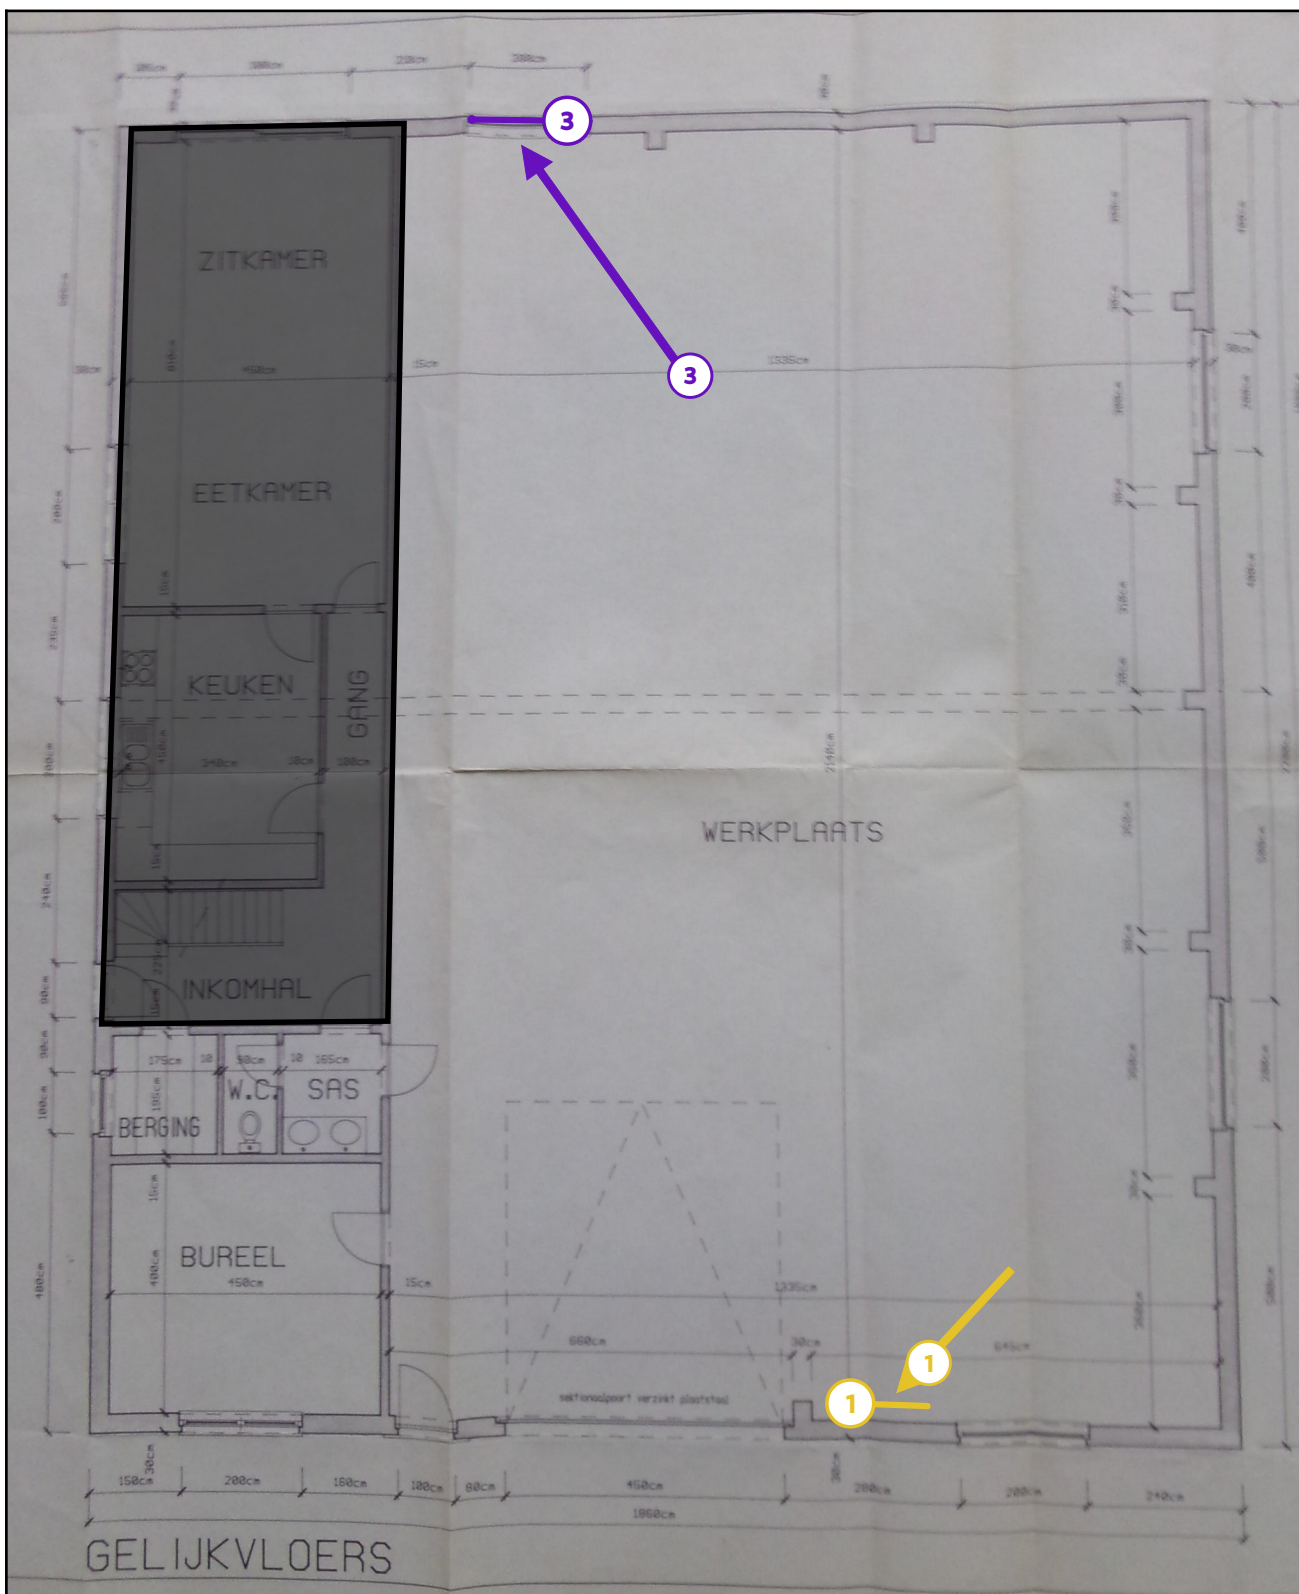
Plan 1.1: Handelsruimte

1. Bakeliet zekeringskast en teller	Asbestmateriaal	Zorgvuldig beheren
3. Vast paneel voor en achterdeur	Advies	-

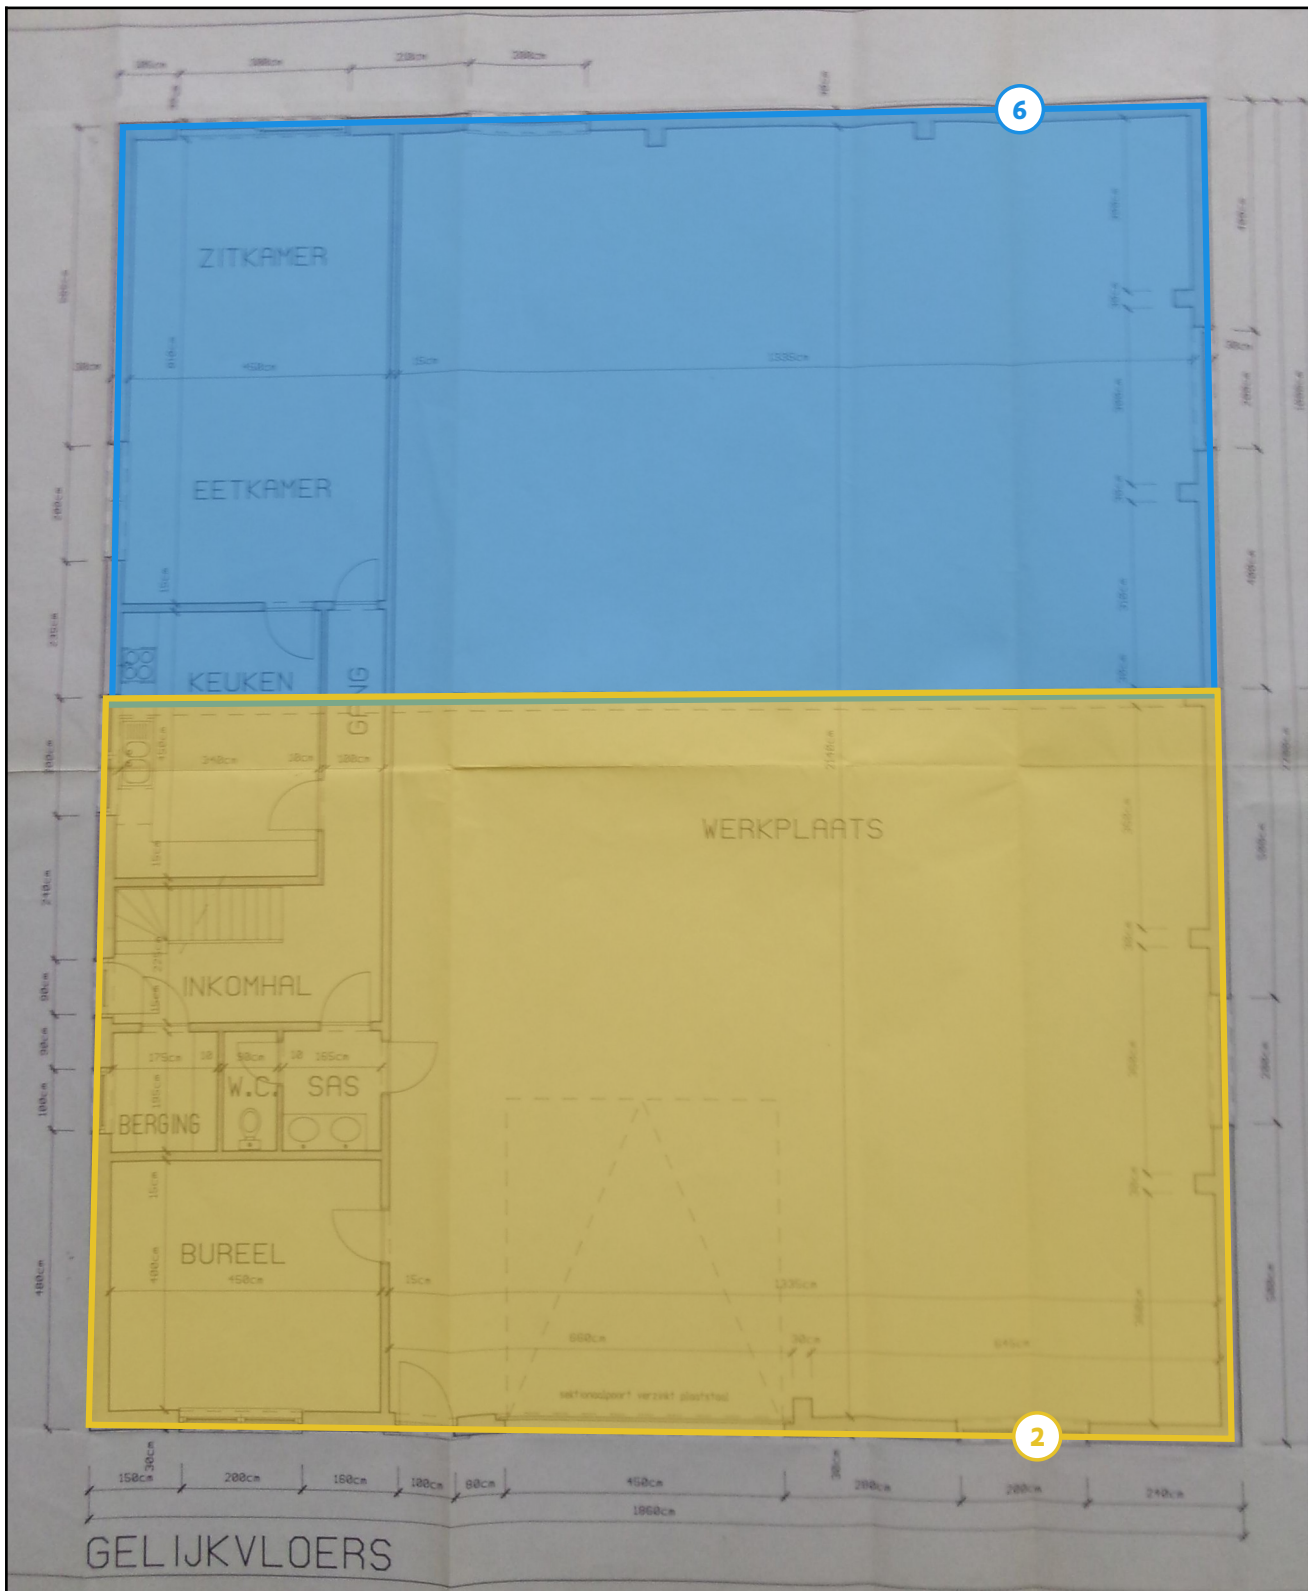
Plan 1.2: Dak hoofdgebouw

2. Golfplaten dak	Asbestmateriaal	Zorgvuldig beheren
6. Roofing plat dak	Geen asbest	-

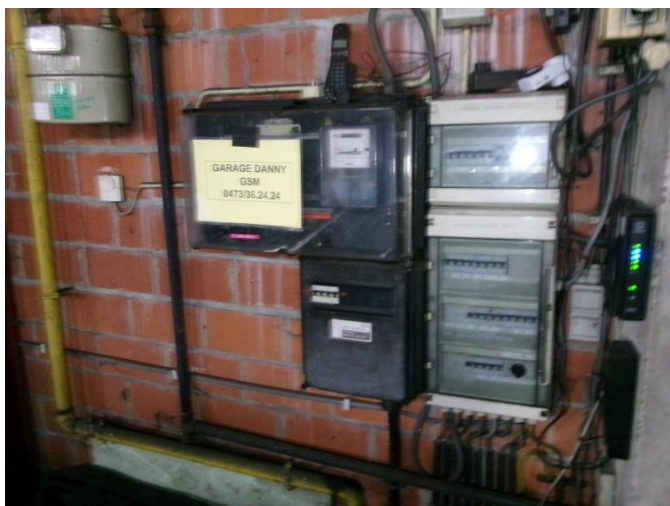
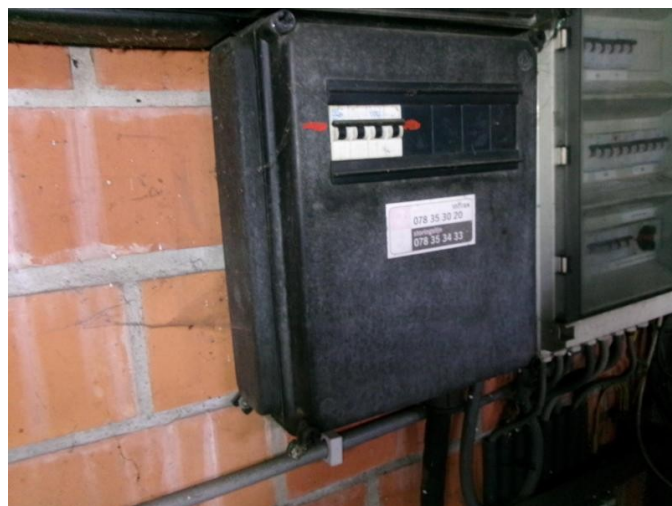
Het asbestmateriaal valt onder de mijlpaal van 2040.

Eindbeoordeling materiaalisico	Laag materiaalisico en/of verlaagde kans op vezelvrijgave
--------------------------------	---

Gebondenheid	Categorie 1: hechtgebonden in oorsprong
Asbestsoort (vezeltype)	Crocidoliet aanwezig
Asbestconcentratie	Laag (< 50%)
Afschermingsgraad van het gehele materiaal	Geheel of deels (ook) vrij aan de binnenlucht
Toestand van het materiaal	Onbeschadigd, niet verweerd

Beschrijving	Bakeliet zekeringskast en teller
Omgeving	Binnen
Primaire drager	Binnenwand
Asbestmateriaal	Plaat, paneel, tablet - Type Bakeliet
Bindmiddel van asbestmateriaal	Kunststof of -hars
Gebondenheid op basis van bindmiddel	Hecht
Hoeveelheid (oppervlakte - dikte - aantal)	• 0,30 m ² - 7,00 cm - 1 stuk
Totaal volume	0,021 m ³
Eenvoudig bereikbaar	Ja
Bevestigingswijze	• Geschroefd
Identificatiemethode	Vaststelling zonder monsternamen

- Zorg voor een veilig beheer en verwijder dit asbestmateriaal wanneer het bij werken eenvoudig bereikbaar wordt. Controleer de toestand jaarlijks op wijzigingen.

- Eenvoudige handelingen: mag via doe-het-zelf of door werknemer(s) met opleidingsattest eenvoudige handelingen
De meterkast in bakeliet is eigendom van de netbeheerder. Deze zal kortelings door Fluvius vervangen worden door een nieuwe (digitale) teller.

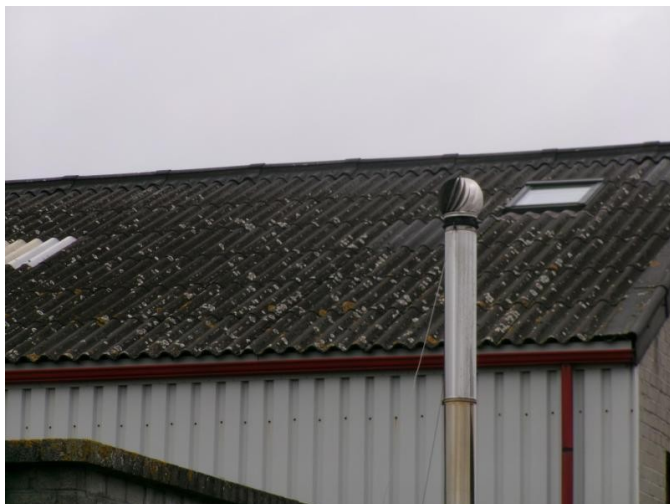
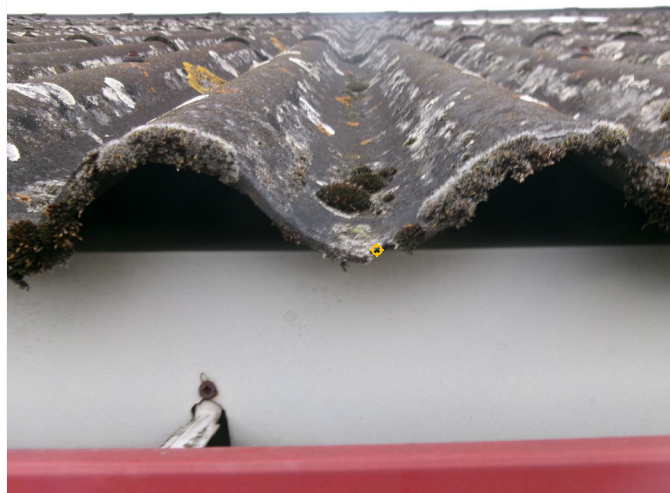
Het asbestmateriaal valt onder de mijlpaal van 2040.

Eindbeoordeling materiaalrisico	Laag materiaalrisico en/of verlaagde kans op vezelvrijgave
---------------------------------	--

Gebondenheid	Categorie 1: hechtgebonden in oorsprong
Asbestsoort (vezeltype)	Alleen chrysotiel
Asbestconcentratie	Laag (< 50%)
Afschermingsgraad van het gehele materiaal	Geheel of deels vrij aan de buitenlucht
Toestand van het materiaal	Licht beschadigd, licht verweerd. Intact materiaal type Pical – asbestboard of categorie III 'gebondenheid'

#	Type	Referentie	Resultaat
2.1	Puntmonster	MM03	Chrysotiel

Beschrijving	Golfplaten dak
Omgeving	Binnen
Primaire drager	Schuin dak
Asbestmateriaal	Dak- en gevelbekleding - Golfplaat
Bindmiddel van asbestmateriaal	Cement
Gebondenheid op basis van bindmiddel	Hecht
Hoeveelheid (oppervlakte - aantal)	• 270,00 m ² - 1 stuk

- Zorg voor een veilig beheer. Vermijd het beschadigen van het asbestmateriaal. Controleer de toestand jaarlijks op wijzigingen.

- Eenvoudige handelingen: mag via doe-het-zelf of door werknemer(s) met opleidingsattest eenvoudige handelingen
Bij eventuele dakwerken deze laten uitvoeren door een erkende dakwerker.

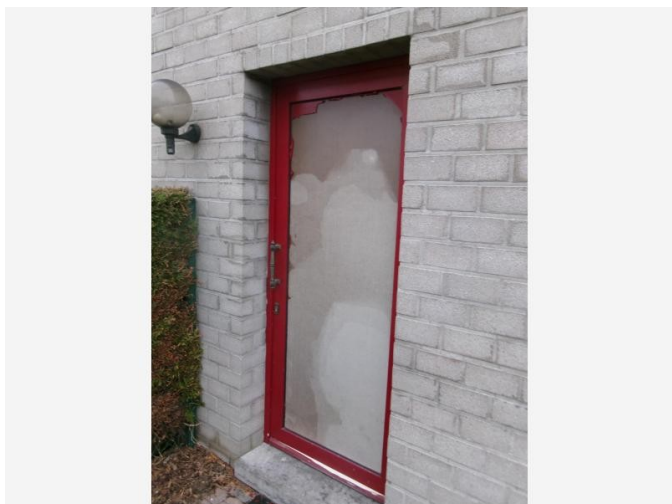
Betreft hier vuur en vochtwerende panelen van het merk Fermacell of Promatect. Deze bevatten geen asbest!

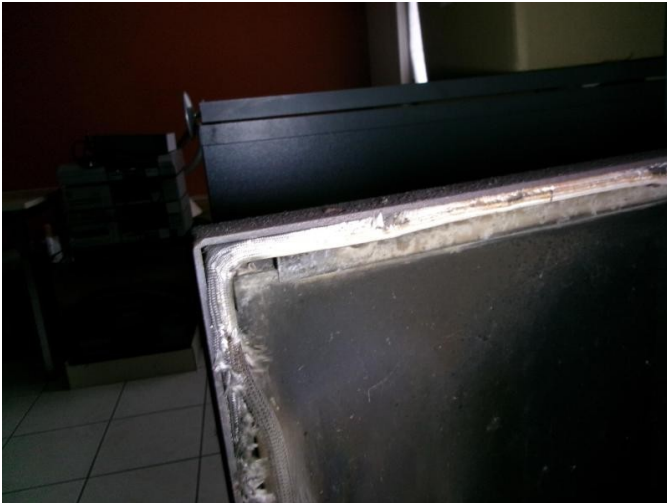
Betreft een recentere koord zonder asbest in verwerkt.

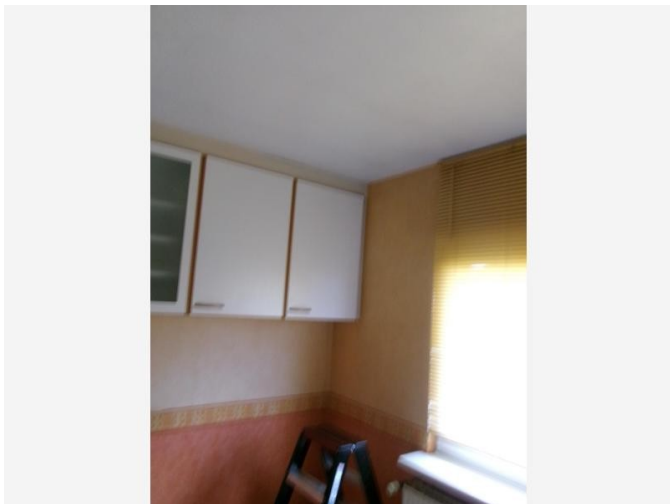
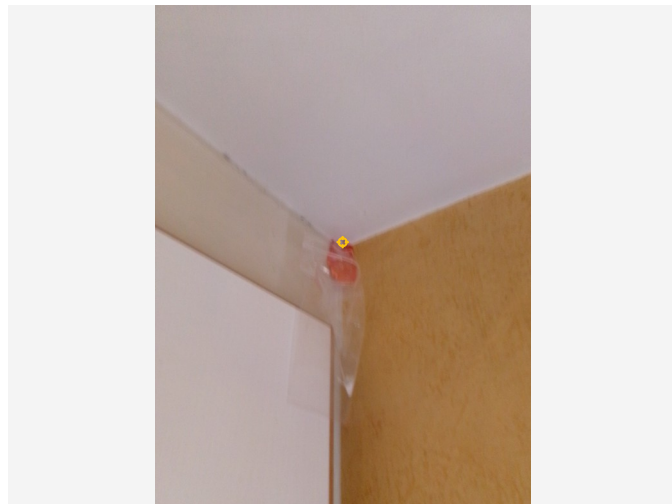
Geen asbest

#	Type	Referentie	Resultaat
5.1	Mengmonster	MM02	Geen asbest

Beschrijving	Bepleistering plafond
Omgeving	Binnen
Primaire drager	Plafond

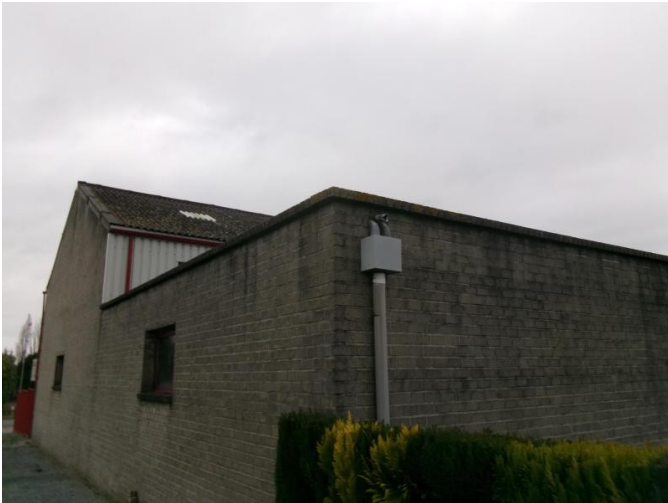
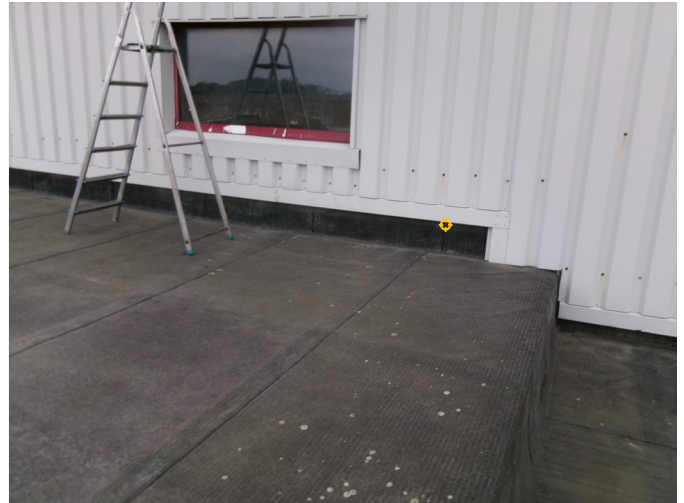
Fiche 6: Roofing plat dak

Geen asbest

#	Type	Referentie	Resultaat
6.1	Puntmonster	MM04	Geen asbest

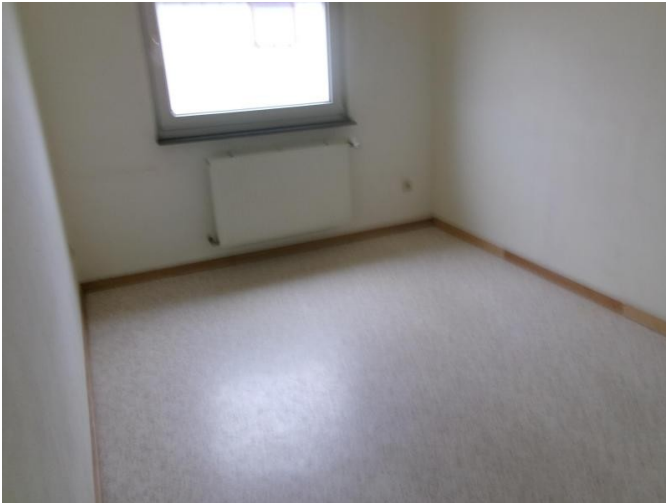
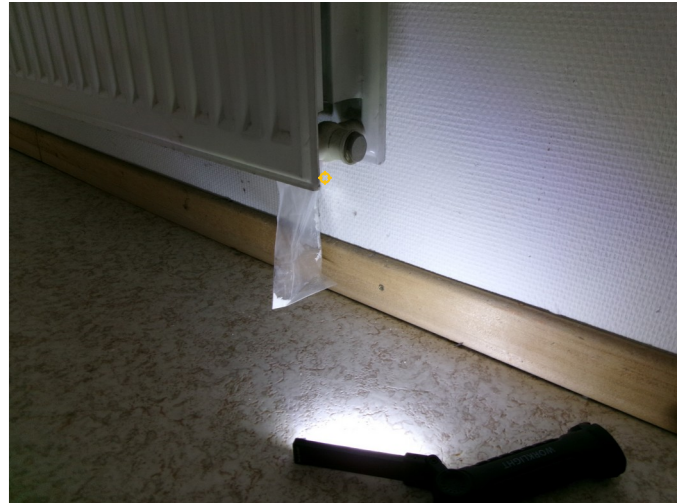
Fiche 7: Bepleistering muur

Geen asbest

#	Type	Referentie	Resultaat
7.1	Mengmonster	MM01	Geen asbest
