Asbestinventarisatetest

Hendrik Consciencelaan 25, 9950 Lievegem

Attestnummer : 20231129-000465.000

Uitgegeven op : 29.11.2023

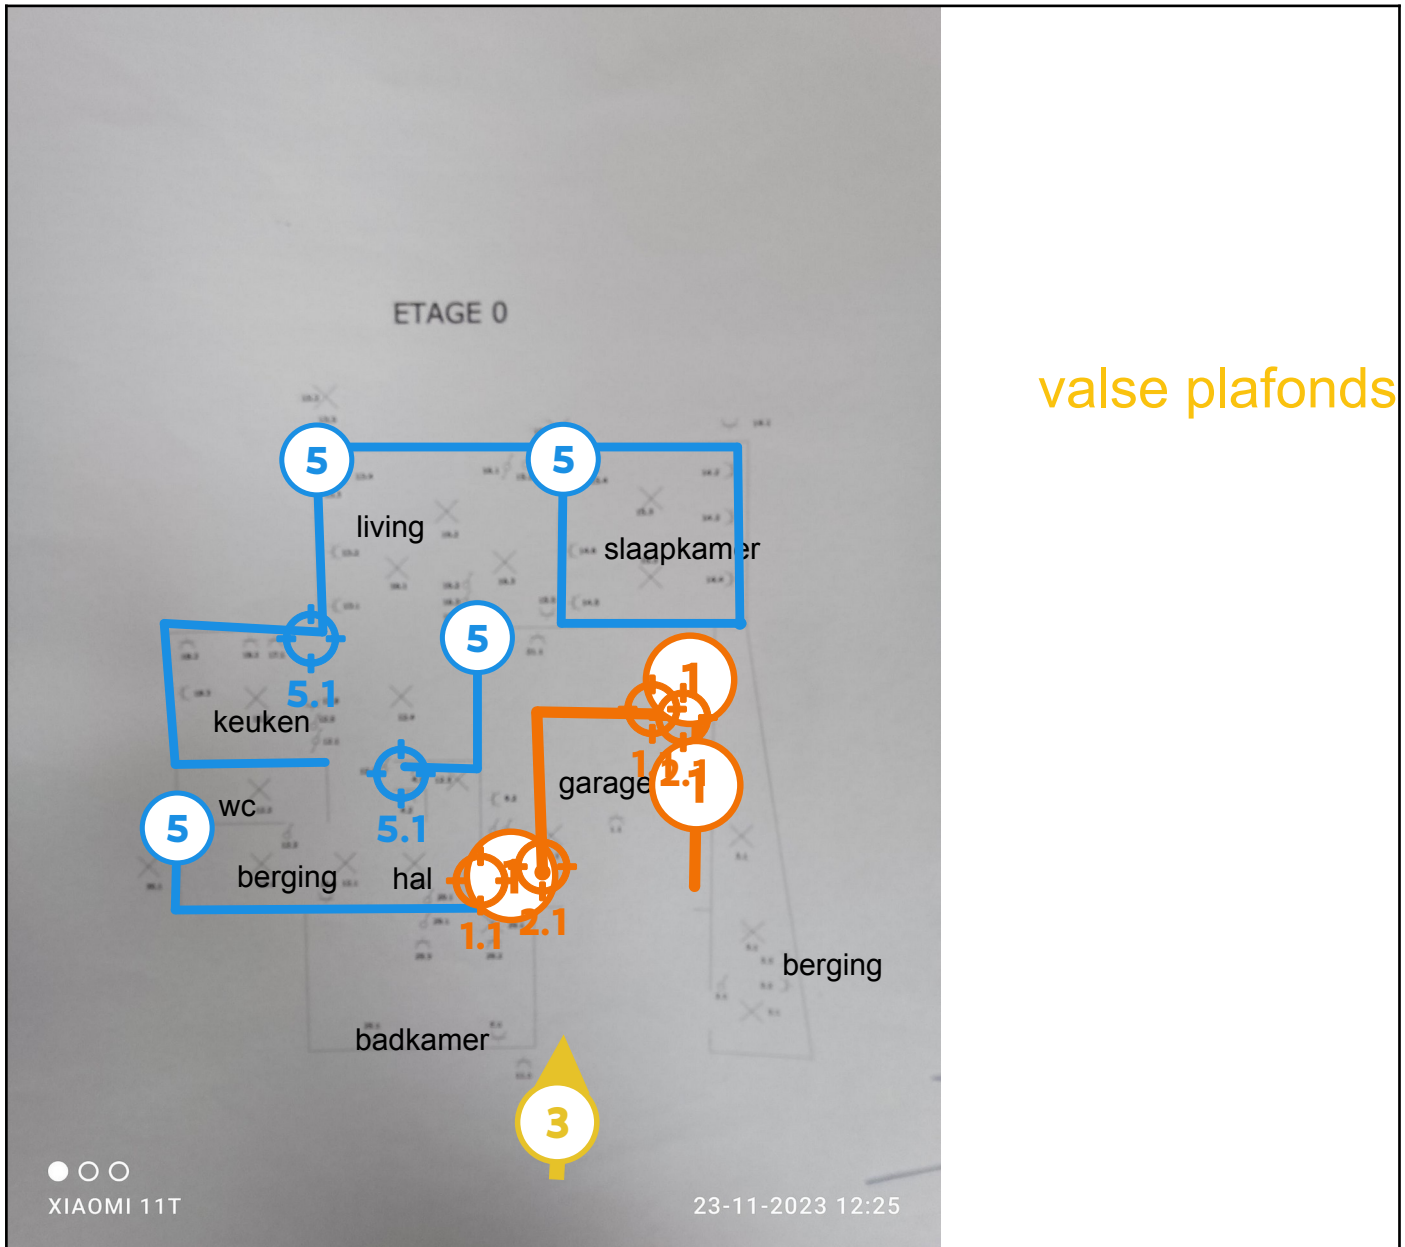
Plan 1.1: gelijkvloers

Beschrijving	Type	Actie
1. leidingisolatie recht	Asbestmateriaal	Verwijderen
1.1 Code: 04	Mengmonster	-
2. leidingisolatie bochten	Asbestmateriaal	Verwijderen
2.1 Code: 05	Mengmonster	-

3. bakeliet oude elektriciteitskast	Asbestmateriaal	Zorgvuldig beheren
5. pleister muren	Geen asbest	-
5.1 Code: 01	Mengmonster	-
6. pleister plafond	Geen asbest	-

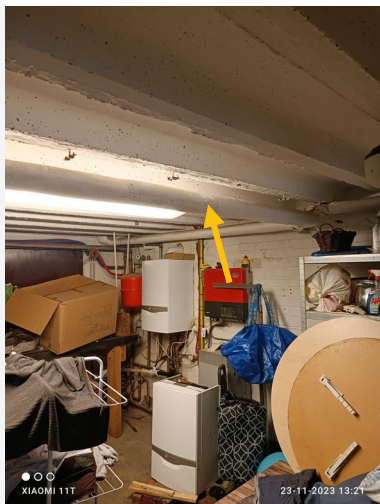
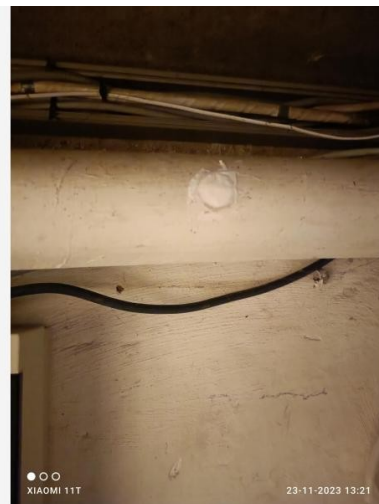
Eindbeoordeling materiaalrisico	Verhoogd materiaalrisico en/of verhoogde kans op vezelvrijgave
---------------------------------	--

Gebondenheid	Categorie 2: niet-hechtgebonden met matrix
Asbestsoort (vezeltype)	Amfibool aanwezig, uitgezonderd crocidoliet
Asbestconcentratie	Hoog ($\geq 50\%$)
Afschermingsgraad van het gehele materiaal	Geheel of deels (ook) vrij aan de binnenlucht
Toestand van het materiaal	Licht beschadigd, licht verweerd. Intact materiaal type Pical – asbestboard of categorie III 'gebondenheid'

#	Type	Referentie	Resultaat
1.1	Mengmonster	04	Amosiet

Beschrijving	leidingisolatie recht
Omgeving	Binnen

Primaire drager	HVAC infrastructuur en uitrusting
Asbestmateriaal	In-situ afwerkingslagen - Thermische isolatie
Bindmiddel van asbestmateriaal	Gips - kalk
Gebondenheid op basis van bindmiddel	Niet-hechtgebonden
Hoeveelheid (lengte - omtrek - dikte - aantal)	<ul style="list-style-type: none"> • 13,00 m - 60,00 cm - 2,00 cm - 1 stuk
Totaal volume	0,156 m ³
Eenvoudig bereikbaar	Ja
Bevestigingswijze	<ul style="list-style-type: none"> • Verlijmd, ingegoten, versmeerd
Identificatiemethode	Vaststelling met monstername
Destructieve handeling voor identificatie	Nee
Opmerking	<p>In de garage loopt leidingisolatie over het plafond. Deze is in relatief goede staat.</p> <p>De vermelde lengtes, omtrekken en diktes betreffen een beredeneerde schatting. Er worden geen rechten verleend aan deze lengtes, omtrekken en diktes . De dikte is een schatting die voorkomt uit de monsterplaatsen en is daarom niet altijd representatief.</p>

Verwijderen

- Zorg voor een veilig beheer. Vermijd het beschadigen van het asbestmateriaal. Controleer de toestand jaarlijks op wijzigingen.

- Hermetische zone (erkend asbestverwijderaars)
HZ: Gipsisolatie wordt losgesneden van dragermateriaal (leiding), asbesthoudend gips zal gemakkelijk verbrekken en is losgebonden. Om geen asbestvezels te verspreiden naar de omgeving, dient dit in hermetische zone verwijderd te worden.

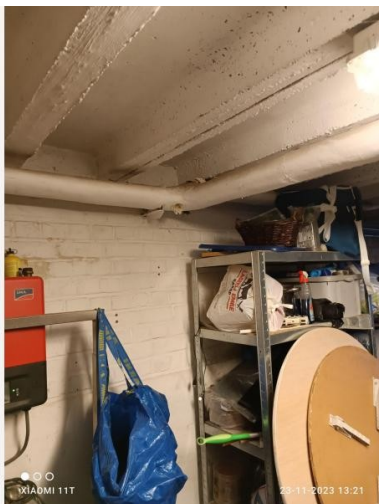
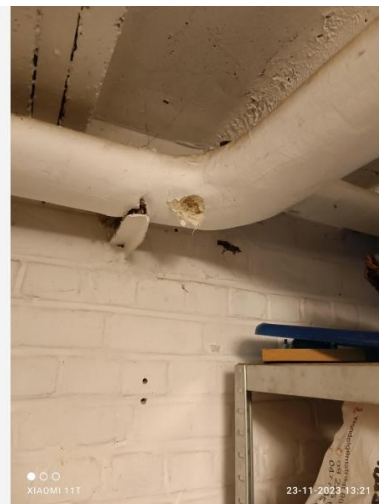
Eindbeoordeling materiaalrisico	Verhoogd materiaalrisico en/of verhoogde kans op vezelvrijgave
---------------------------------	--

Gebondenheid	Categorie 2: niet-hechtgebonden met matrix
Asbestsoort (vezeltype)	Amfibool aanwezig, uitgezonderd crocidoliet
Asbestconcentratie	Hoog ($\geq 50\%$)
Afschermingsgraad van het gehele materiaal	Geheel of deels (ook) vrij aan de binnenlucht
Toestand van het materiaal	Licht beschadigd, licht verweerd. Intact materiaal type Pical – asbestboard of categorie III 'gebondenheid'

#	Type	Referentie	Resultaat
2.1	Mengmonster	05	Amosiet

Beschrijving	leidingisolatie bochten
Omgeving	Binnen

Primaire drager	HVAC infrastructuur en uitrusting
Asbestmateriaal	In-situ afwerkingslagen - Thermische isolatie
Bindmiddel van asbestmateriaal	Gips - kalk
Gebondenheid op basis van bindmiddel	Niet-hechtgebonden
Hoeveelheid (lengte - omtrek - dikte - aantal)	<ul style="list-style-type: none"> • 1,00 m - 60,00 cm - 2,00 cm - 1 stuk
Totaal volume	0,012 m ³
Eenvoudig bereikbaar	Ja
Bevestigingswijze	<ul style="list-style-type: none"> • Verlijmd, ingegoten, versmeerd
Identificatiemethode	Vaststelling met monsternamen
Destructieve handeling voor identificatie	Nee
Opmerking	De vermelde lengtes, omtrekken en diktes betreffen een bereedeneerde schatting. Er worden geen rechten verleend aan deze lengtes, omtrekken en diktes . De dikte is een schatting die voorkomt uit de monsterplaatsen en is daarom niet altijd representatief.

Verwijderen

- Zorg voor een veilig beheer. Vermijd het beschadigen van het asbestmateriaal. Controleer de toestand jaarlijks op wijzigingen.

- Hermetische zone (erkend asbestverwijderaars)
HZ: Gipsisolatie wordt losgesneden van dragermateriaal (leiding), asbesthoudend gips zal gemakkelijk verbrossen en is losgebonden. Om geen asbestvezels te verspreiden naar de omgeving, dient dit in hermetische zone verwijderd te worden.

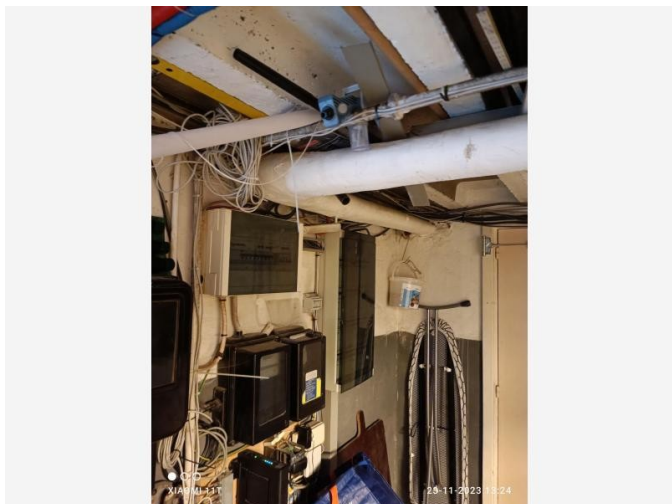
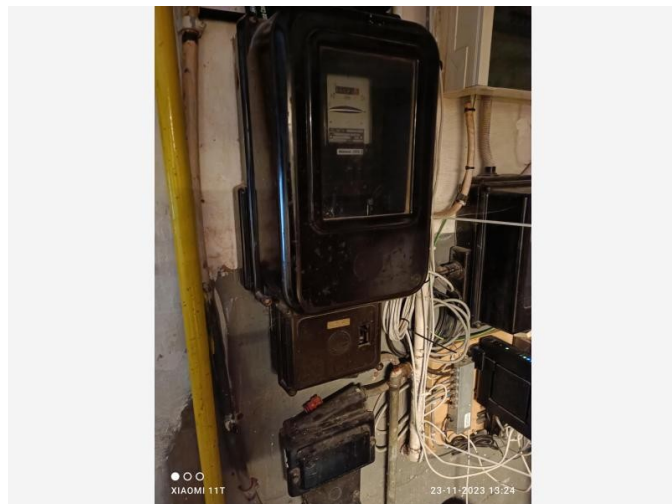
Eindbeoordeling materiaalrisico	Laag materiaalrisico en/of verlaagde kans op vezelvrijgave
---------------------------------	--

Gebondenheid	Categorie 1: hechtgebonden in oorsprong
Asbestsoort (vezeltype)	Crocidoliet aanwezig
Asbestconcentratie	Laag (< 50%)
Afschermingsgraad van het gehele materiaal	Geheel of deels (ook) vrij aan de binnenlucht
Toestand van het materiaal	Onbeschadigd, niet verweerd

Beschrijving	bakeliet oude elektriciteitskast
Omgeving	Binnen
Primaire drager	Binnenwand
Asbestmateriaal	Plaat, paneel, tablet - Type Bakeliet
Bindmiddel van asbestmateriaal	Kunststof of -hars
Gebondenheid op basis van bindmiddel	Hecht
Hoeveelheid (oppervlakte - dikte - aantal)	• 1,00 m ² - 1,00 cm - 1 stuk
Totaal volume	0,01 m ³
Eenvoudig bereikbaar	Ja
Bevestigingswijze	• Geschroefd
Identificatiemethode	Vaststelling zonder monsternamen

Destructieve handeling voor identificatie	Nee
Opmerking	<p>Het is moeilijk te bepalen of de bakeliettoepassingen in de woning ook effectief asbesthoudend zijn (het kan ook gaan om de asbestvrije variant).</p> <p>Er werd geen monster genomen owv beschadiging aan een elektrisch gerelateerde toepassing, extra controle bij verwijdering van het verdacht materiaal. Vermoedelijk zullen de toepassingen verwijderd worden bij aanpassing van het elektriciteitsnetwerk.</p>

Zorgvuldig beheren

- Verwijder dit asbestmateriaal zo snel mogelijk. Volg de toestand goed op.

- Eenvoudige handelingen: mag via doe-het-zelf of door werknemer(s) met opleidingsattest eenvoudige handelingen
EH opgeleid techniker personeel 8u basisopleiding asbest.

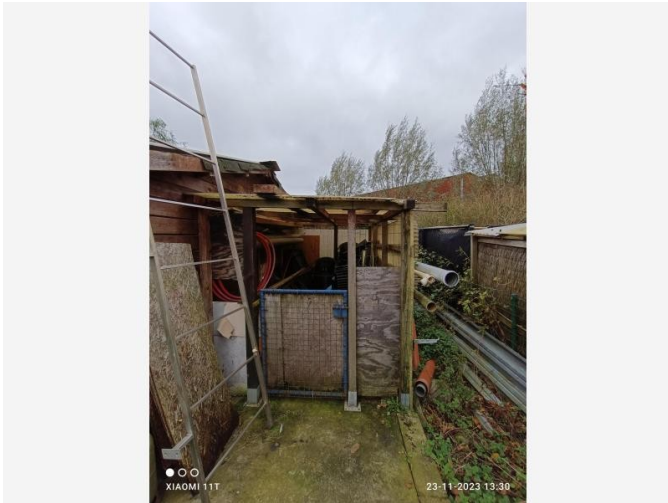
houten tuinhuis met houten plafond aan binnenzijde en metalen dakplaten lang de buitenzijde. Onder de dakplaten zijn nog bitumer shingles te zien. Deze zijn niet asbestverdacht. Achter het tuinhuis bevindt zich een afdak in hout en plastieke golfplaten. Er zijn geen asbestverdachte materialen waargenomen.

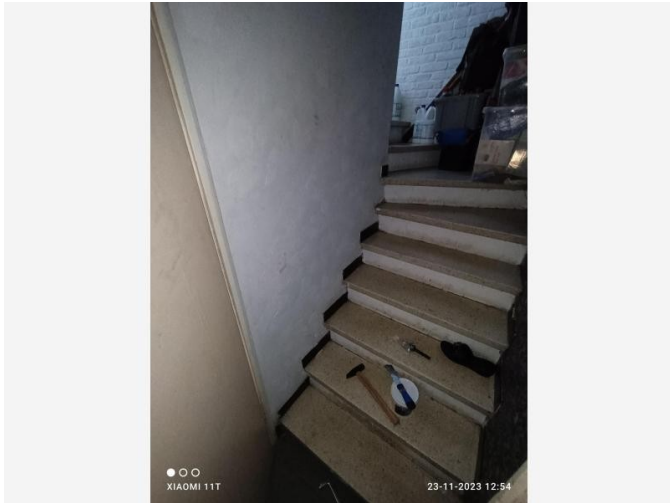
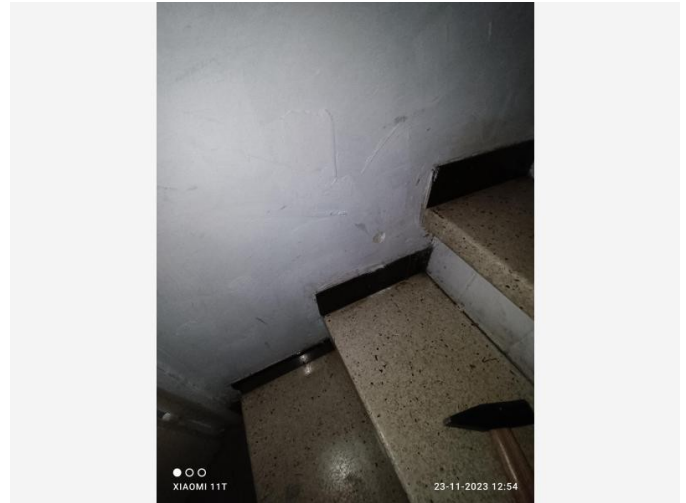
Fiche 5: pleister muren

Geen asbest

#	Type	Referentie	Resultaat
5.1	Mengmonster	01	Geen asbest

Beschrijving	pleister muren
Omgeving	Binnen
Primaire drager	Binnenwand

Bindmiddel van materiaal	Gips - kalk
Gebondenheid op basis van bindmiddel	Niet-hechtgebonden
Hoeveelheid (oppervlakte - dikte - aantal)	• 500,00 m ² - 1,50 cm - 1 stuk
Totaal volume	7,50 m ³
Identificatiemethode	Vaststelling met monstername
Destructieve handeling voor identificatie	Nee
Opmerking	<p>stalen op 0: in keuken en hal</p> <p>stalen op +1: in keuken en traphal</p> <p>alle muren zijn bepleisterd, excl badkamers, wc's en garage (cv-ruimte), berging naast garage.</p>

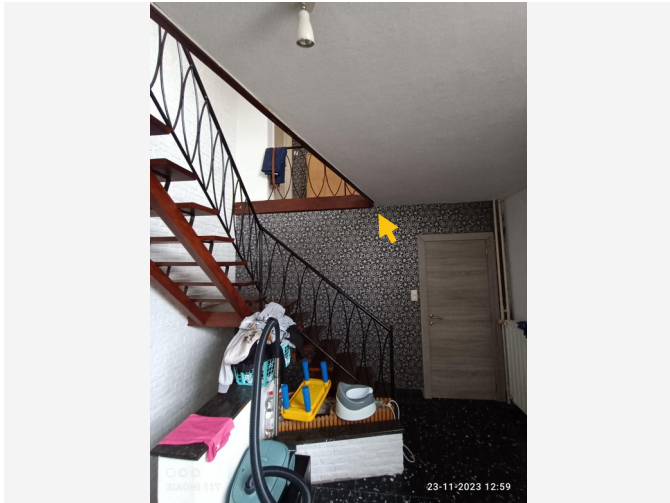
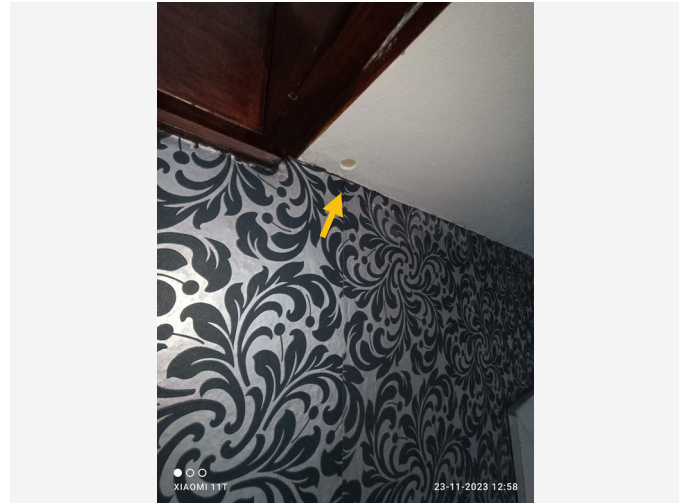
Fiche 6: pleister plafond

Geen asbest

#	Type	Referentie	Resultaat
6.1	Mengmonster	02	Geen asbest

Beschrijving	pleister plafond
Omgeving	Binnen
Primaire drager	Plafond

Bindmiddel van materiaal	Gips - kalk
Gebondenheid op basis van bindmiddel	Niet-hechtgebonden
Hoeveelheid (oppervlakte - dikte - aantal)	• 250,00 m ² - 0,50 cm - 1 stuk
Totaal volume	1,25 m ³
Identificatiemethode	Vaststelling met monstername
Destructieve handeling voor identificatie	Nee
Opmerking	<p>Plafonds gelijkvloers zijn valse in gyproc. De living en slaapkamer behoren tot een aanbouw uit 2007. De wc en badkamer hebben een vals plafond in kunststofplaten. De garage is in betonwelfsels.</p> <p>De eerste verdieping heeft een volledig bepleisterd plafond, excl. wc en badkamer (kunststofplaten). Stalen in keuken en traphal.</p> <p>De plafonds op het 2e verdiep zijn valse plafonds (klinken hol).</p>

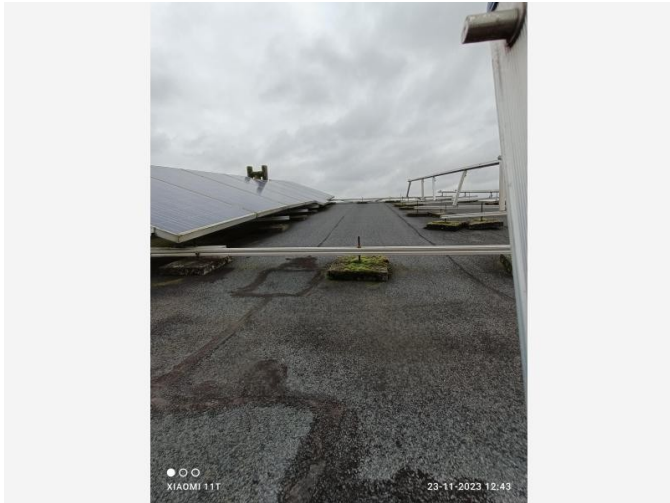
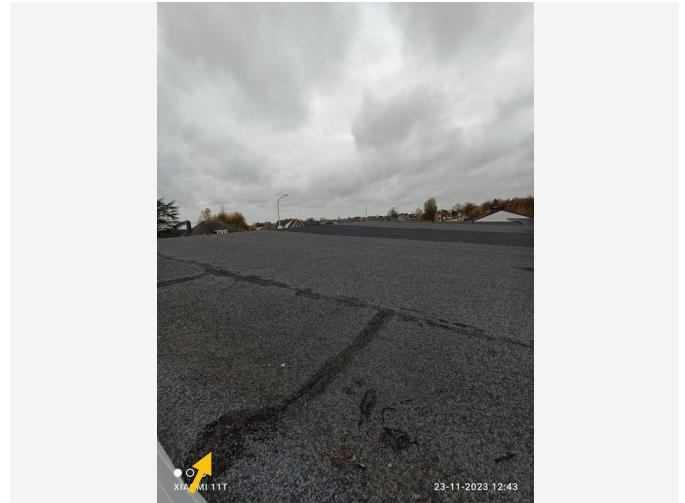
Fiche 7: plat dak in roofing

Geen asbest

#	Type	Referentie	Resultaat
7.1	Puntmonster	03	Geen asbest

Beschrijving	plat dak in roofing
Omgeving	Buiten
Primaire drager	Plat dak
Bindmiddel van materiaal	Bitumen (roofing, teer, asfalt)

Gebondenheid op basis van bindmiddel	Hecht
Hoeveelheid (oppervlakte - aantal)	• 160,00 m ² - 1 stuk
Totale oppervlakte	160,00 m ²
Identificatiemethode	Vaststelling met monstername
Destructieve handeling voor identificatie	Nee
Opmerking	<p>Hoofdak en aanbouw (2007) hebben een dak in roofing. De aanbouw dateert van 2007. De roofing van het hoofddak is ook vernieuwd in de toplaag.</p> <p>Er werd een staal genomen aan een overlappend stuk roofing waardoor de waterdichtheid van de dakbedekking niet in het gedrang komt. Het is niet duidelijk of er asbestverdachte onderlagen aanwezig zijn. Extra controle/staalname aangewezen bij renovatiewerken. De vermelde oppervlaktes, diktes en volumes betreffen een bereedeneerde schatting. Er worden geen rechten verleend aan deze oppervlaktes/diktes/volumes.</p>
