Asbestinventarisatetest

Beigemsesteenweg 207, 1850 Grimbergen

Attestnummer : 20240313-000081.000

Uitgegeven op : 13.03.2024

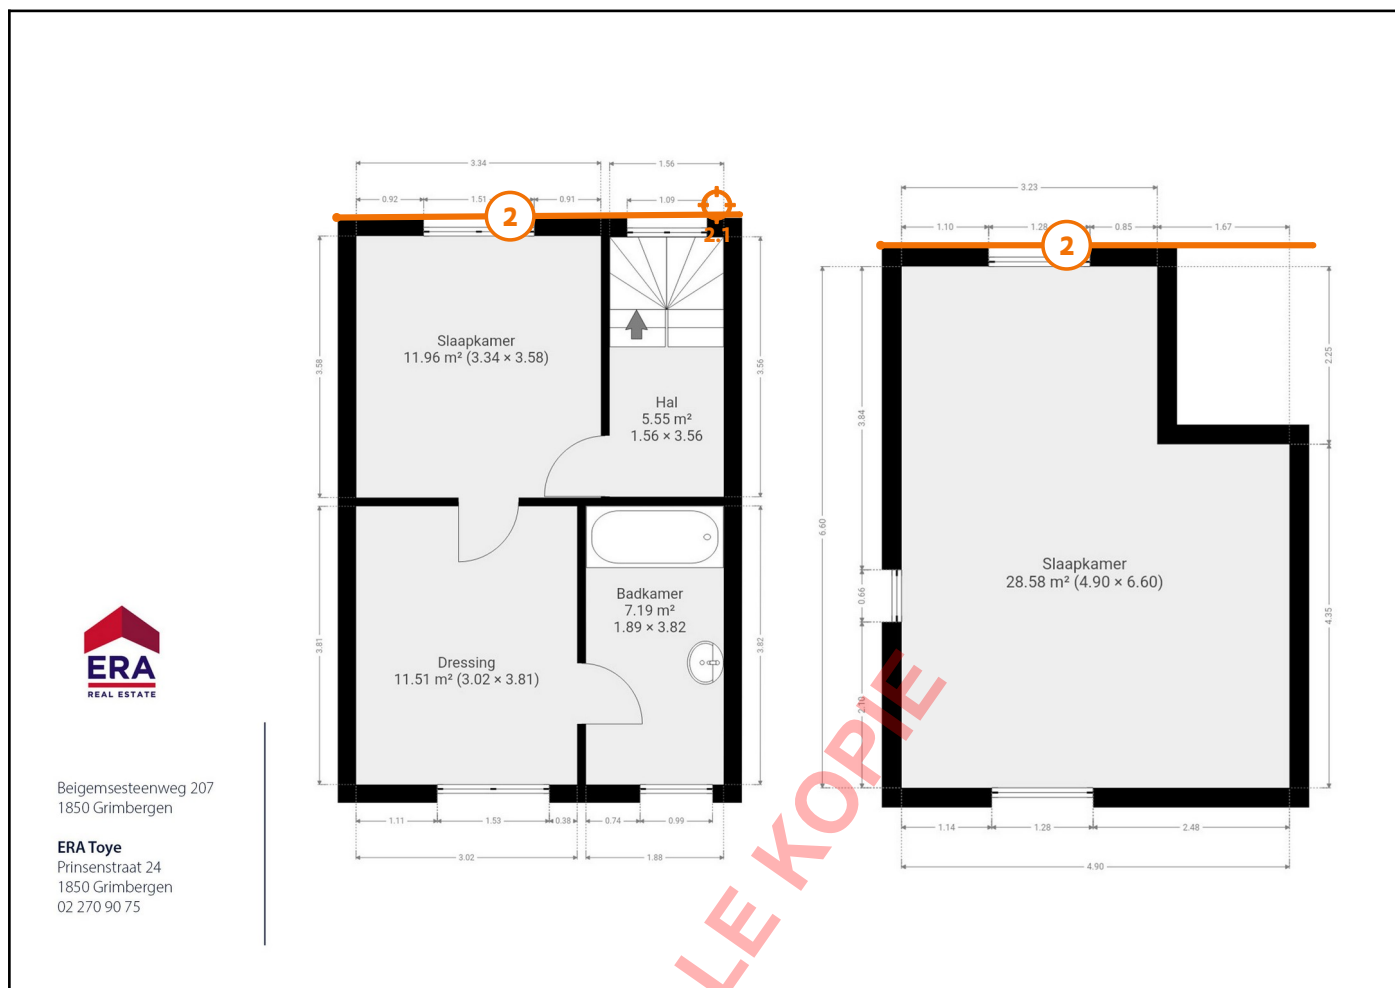
Plan 1.9: Grondplan verdieping +1 - +2

Beschrijving	Type	Actie
2. Leien - Achtergevel - type AC	Asbestmateriaal	Verwijderen
2.1 Code: 8138598	Puntmonster	-

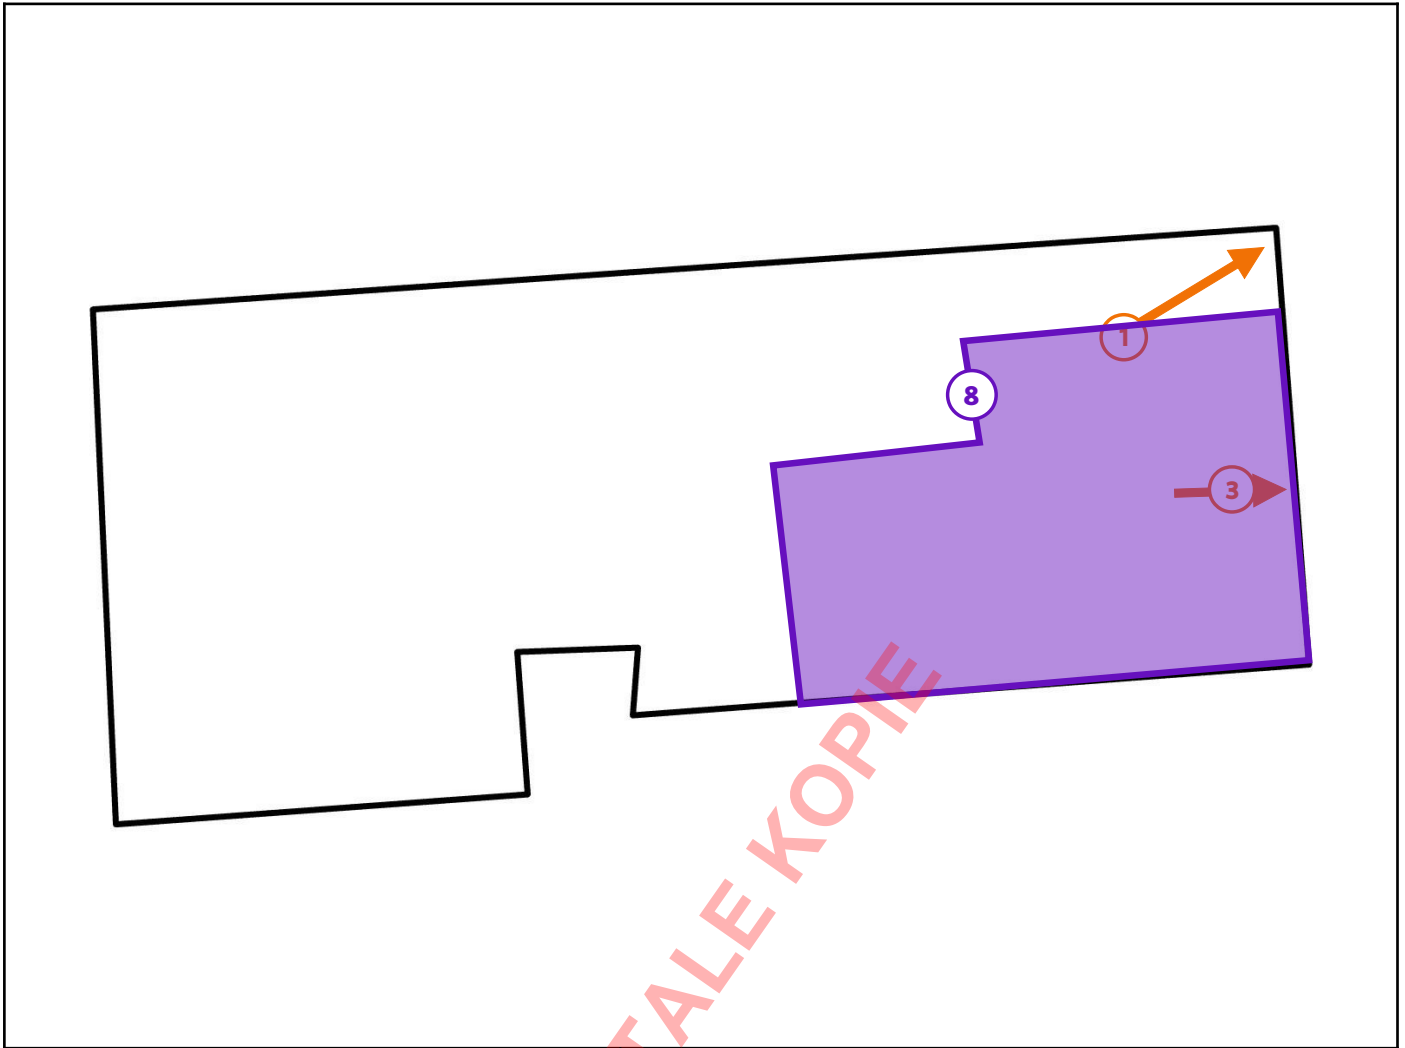
Plan 1.10: Grondplan - Kelder

Beschrijving	Type	Actie
1. Wachtbuis - type AC	Asbestmateriaal	Verwijderen
3. Hoofdzekeringkast - type Bakeliet	Asbestmateriaal	Verwijderen
8. Onderliggende lagen - Vloer (kelder)	Advies	-

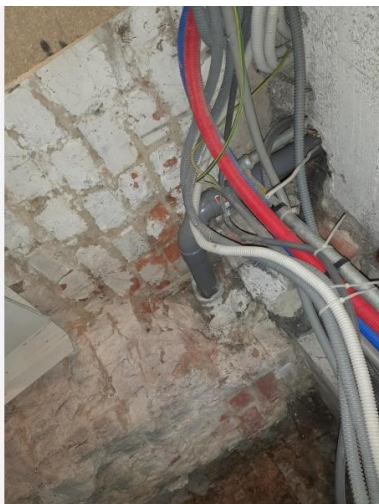
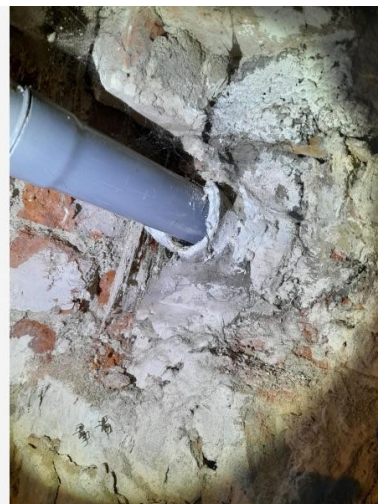
Het asbestmateriaal valt onder de mijlpaal van 2040.

Eindbeoordeling materiaalrisico	Verhoogd materiaalrisico en/of verhoogde kans op vezelvrijgave
---------------------------------	--

Gebondenheid	Categorie 1: hechtgebonden in oorsprong
Asbestsoort (vezeltype)	Crocidoliet aanwezig
Asbestconcentratie	Laag (< 50%)
Afschermingsgraad van het gehele materiaal	Geheel of deels (ook) vrij aan de binnenlucht
Toestand van het materiaal	Licht beschadigd, licht verweerd. Intact materiaal type Pical – asbestboard of categorie III 'gebondenheid'

Beschrijving	Wachtbuis - type AC
Omgeving	Binnen
Primaire drager	Sanitaire infrastructuur en uitrusting (toe- en afvoer)
Asbestmateriaal	Buis, koker, leiding, pijp, doorvoer
Bindmiddel van asbestmateriaal	Cement
Gebondenheid op basis van bindmiddel	Hecht
Hoeveelheid (lengte - omtrek - dikte - aantal)	• 1,00 m - 31,40 cm - 1,00 cm - 1 stuk
Totaal volume	0,003 m ³

Eenvoudig bereikbaar	Ja
Bevestigingswijze	<ul style="list-style-type: none">• Geklemd
Identificatiemethode	Vaststelling zonder monstername
Destructieve handeling voor identificatie	Nee
Opmerking	<p>We vinden in de kelder, links vooraan, een AC wachtbuis terug, waar een PVC afvoerbuis in loopt. We kunnen, zonder een destructief onderzoek, niet de juiste lengte waarnemen.</p> <p>Let wel op, er is al een breukzone zichtbaar!</p>

- Zorg voor een veilig beheer en verwijder dit asbestmateriaal wanneer het bij werken eenvoudig bereikbaar wordt. Controleer de toestand jaarlijks op wijzigingen.

- Eenvoudige handelingen: mag via doe-het-zelf of door werknemer(s) met opleidingsattest eenvoudige handelingen
Deze wachtbuis kan men voorzichtig losbeitelen. Bevochtig deze toepassing extra bij het losbeitelen om stof te voorkomen en draag de nodige beschermingsmiddelen (mondermasker FFP3, Handschoenen, Tyvec, ...).
Bij de gemeente of het plaatselijk containerpark kan je afsluitzakken opvragen om het afval dubbel te verpakken en het af te voeren als hechtgebonden materiaal naar het containerpark.

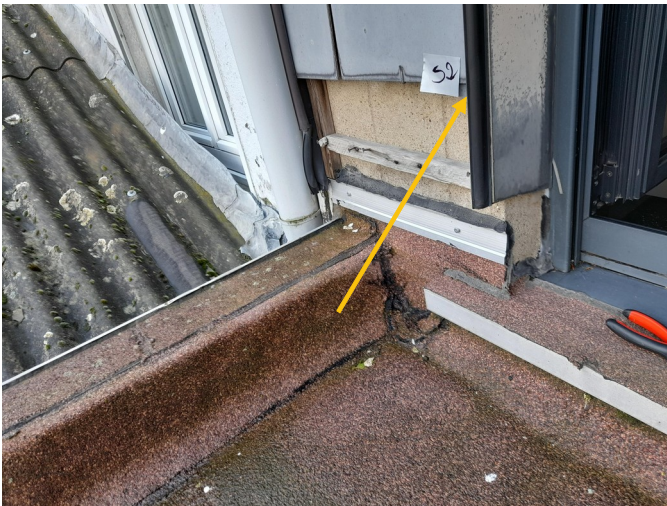
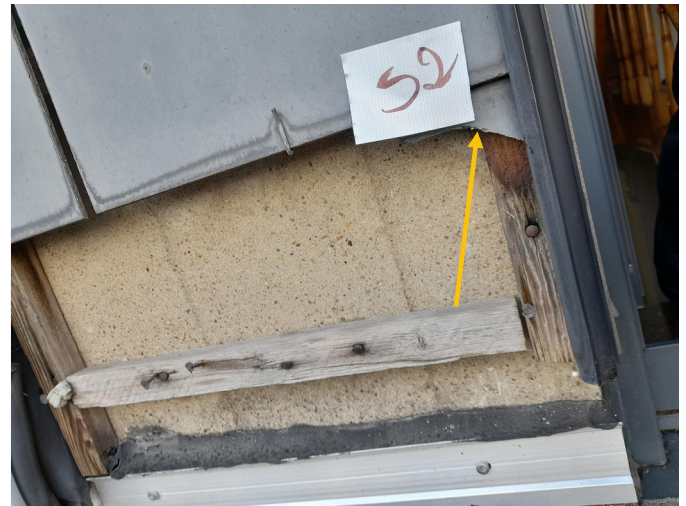
Het asbestmateriaal valt onder de mijlpaal van 2034.

Eindbeoordeling materiaalisico	Laag materiaalisico en/of verlaagde kans op vezelvrijgave
--------------------------------	---

Gebondenheid	Categorie 1: hechtgebonden in oorsprong
Asbestsoort (vezeltype)	Alleen chrysotiel
Asbestconcentratie	Laag (< 50%)
Afschermingsgraad van het gehele materiaal	Geheel of deels vrij aan de buitenlucht
Toestand van het materiaal	Licht beschadigd, licht verweerd. Intact materiaal type Pical – asbestboard of categorie III 'gebondenheid'

#	Type	Referentie	Resultaat
2.1	Puntmonster	8138598	Chrysotiel

Beschrijving	Leien - Achtergevel - type AC
Omgeving	Buiten
Primaire drager	Wand buitenschil

Asbestmateriaal	Dak- en gevelbekleding - Lei, shingle
Bindmiddel van asbestmateriaal	Cement
Gebondenheid op basis van bindmiddel	Hecht
Hoeveelheid (oppervlakte - aantal)	• 16,25 m ² - 2 stuks
Totale oppervlakte	32,50 m ²
Eenvoudig bereikbaar	Ja
Bevestigingswijze	• Geklemd
Identificatiemethode	Vaststelling met monstername
Destructieve handeling voor identificatie	Nee

- Verwijder dit asbestmateriaal zo snel mogelijk. Volg de toestand goed op.
- Hemelwater dat afspoelt van asbestcement daken of gevels kan asbestdeeltjes bevatten. Gebruik het enkel voor gesloten circuits (bv. spoelen toiletten). Reinig na het vervangen van het dak of de gevel de dakgoten en regenwaterput of -ton om asbesthoudend sediment of slib te verwijderen
- Voer bijkomende staalname(s) uit.

- Eenvoudige handelingen: mag via doe-het-zelf of door werknemer(s) met opleidingsattest eenvoudige handelingen
Het verwijderen van deze asbestverdachte leien is een eenvoudige handeling en mag door de handige doe-het-zelver of door een erkende dakwerker gedaan worden. Deze dakwerker moet wel de basisopleiding, Asbestverwijderen; Eenvoudige handeling, met succes afgerond hebben.

Probeer steeds de ondervloer af te dekken om vezels makkelijker op te vangen en bevochtig deze asbestverdachte toepassing regelmatig bij het verwijderen ervan (om oplaaiend stof te vermijden). Probeer deze leien ook in zijn geheel te verwijderen en vermijd hierbij breuklijnen. Breuklijnen = vezelvrijgave en dat willen we kost wat kost absoluut vermijden!

Gooi absoluut niet met deze leien en werk zonder stortkoker!

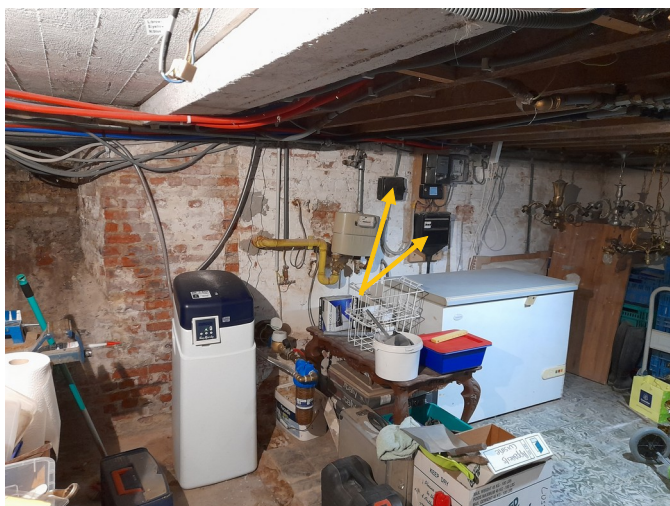
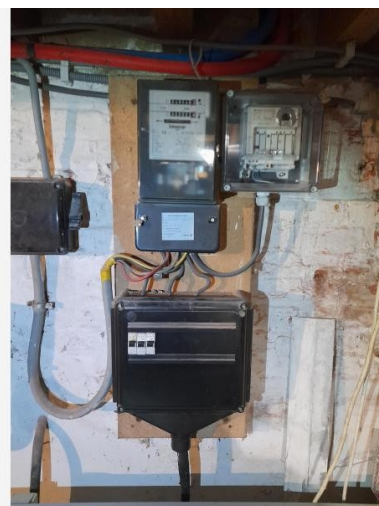
Het asbestmateriaal valt onder de mijlpaal van 2040.

Eindbeoordeling materiaalrisico	Verhoogd materiaalrisico en/of verhoogde kans op vezelvrijgave
---------------------------------	--

Gebondenheid	Categorie 1: hechtgebonden in oorsprong
Asbestsoort (vezeltype)	Crocidoliet aanwezig
Asbestconcentratie	Laag (< 50%)
Afschermingsgraad van het gehele materiaal	Geheel of deels (ook) vrij aan de binnenlucht
Toestand van het materiaal	Licht beschadigd, licht verweerd. Intact materiaal type Pical – asbestboard of categorie III 'gebondenheid'

Beschrijving	Hoofdzekeringskast - type Bakeliet
Omgeving	Binnen
Primaire drager	Communicatie en elektrische infrastructuur en uitrusting
Asbestmateriaal	Plaat, paneel, tablet - Type Bakeliet
Bindmiddel van asbestmateriaal	Kunststof of -hars
Gebondenheid op basis van bindmiddel	Hecht
Hoeveelheid (oppervlakte - dikte - aantal)	• 0,25 m ² - 0,50 cm - 2 stuks
Totaal volume	0,003 m ³
Eenvoudig bereikbaar	Ja
Bevestigingswijze	• Verlijmd, ingegoten, versmeerd • Geschroefd

Identificatiemethode	Vaststelling zonder monstername
Destructieve handeling voor identificatie	Nee
Opmerking	Vermoedelijk zal deze toepassing verwijderd worden bij aanpassingen die ze gaan uitvoeren aan het elektriciteitsnetwerk.

- Verwijder dit asbestmateriaal zo snel mogelijk. Volg de toestand goed op.

- Eenvoudige handelingen: mag via doe-het-zelf of door werknemer(s) met opleidingsattest eenvoudige handelingen
Het verwijderen van deze zekeringskast is een eenvoudige handeling en mag uitgevoerd worden door een erkend technicus, op voorwaarde dat hij de basisopleiding, Asbestverwijderen; eenvoudige handelingen, met succes afgerond heeft.

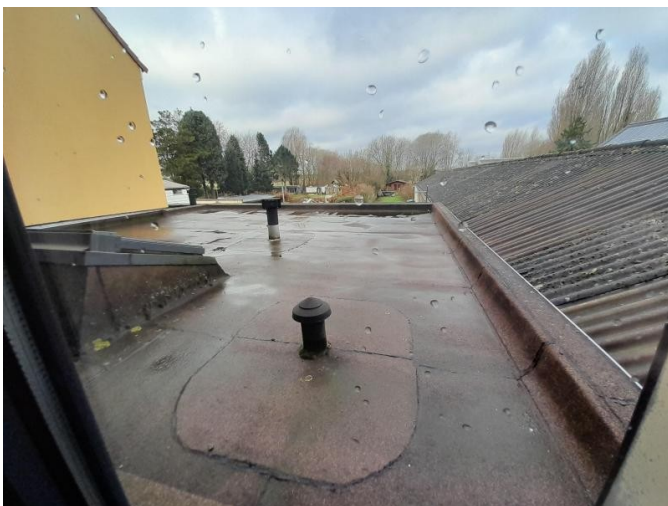
Vrije foto

Het platte dak is vernieuwd door een dakwerker (Van Den Brande & Co) in 2008 (zie factuur).

Identificatiemethode	Bewijsdocument
Primaire drager	Plat dak
(Asbest)materiaal	Dak- en gevelbekleding - Roofing
Bindmiddel	Bitumen (roofing, teer, asfalt)
Gebondenheid bindmiddel	Hecht

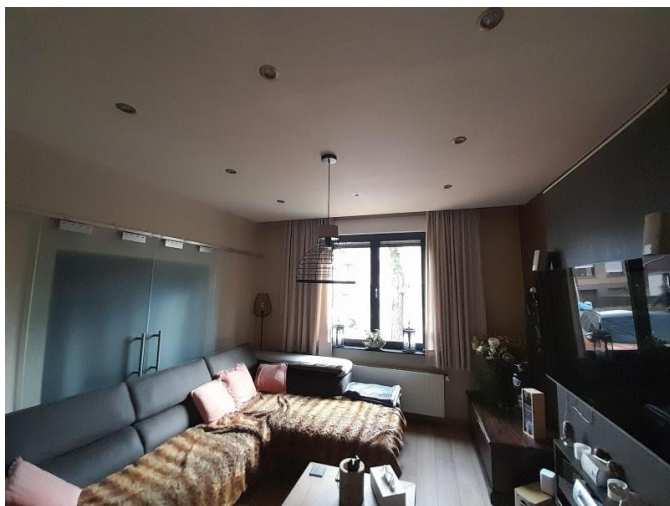
Vrije foto

Het plafond in de volledige woning bestaat uit een verlaagd plafond. Er is geen pleisterwerk rechtstreeks aan de plafonds waar te nemen, zonder destructief onderzoek.

Identificatiemethode	Vaststelling & expertise (niet-asbestverdacht)
Primaire drager	Plafond
(Asbest)materiaal	In-situ afwerkingslagen - Pleisterwerk (wand, plafond, ...)
Bindmiddel	Gips - kalk
Gebondenheid bindmiddel	Niet-hechtgebonden

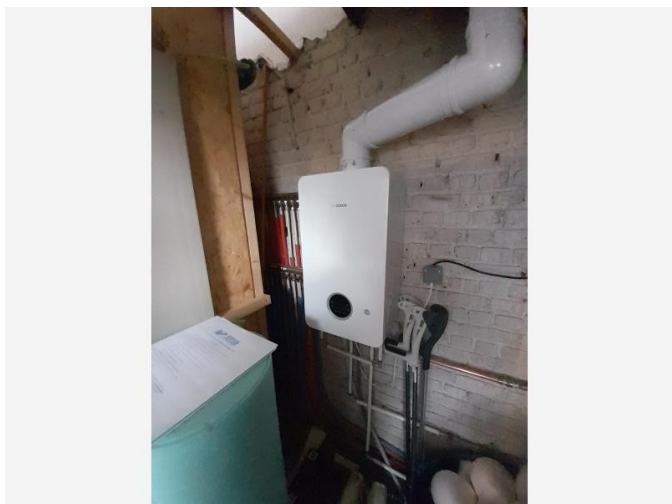
Vrije foto

De verwarmingsketel is van bouwjaar 2022

Asbestverdachte materialen (bv: pakkingen, asbestkoord, verbindingen voor buizen of kanalen, brandwerende materialen, ...) kunnen bijgevolg niet in het toestel aanwezig zijn.

Er werd ook geen asbesthoudende beplating onder of rondom de verwarmingsketel waargenomen.

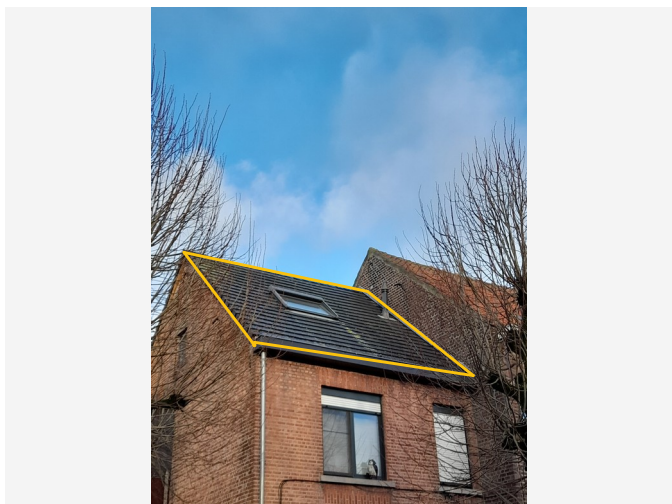
Vrije foto

Het hellend dak is vernieuwd door een dakwerker (Van Den Brande & Co) in 2011 (zie factuur).
Alsook het onderdak werd vernieuwd tijdens de renovatiewerken in 2011.

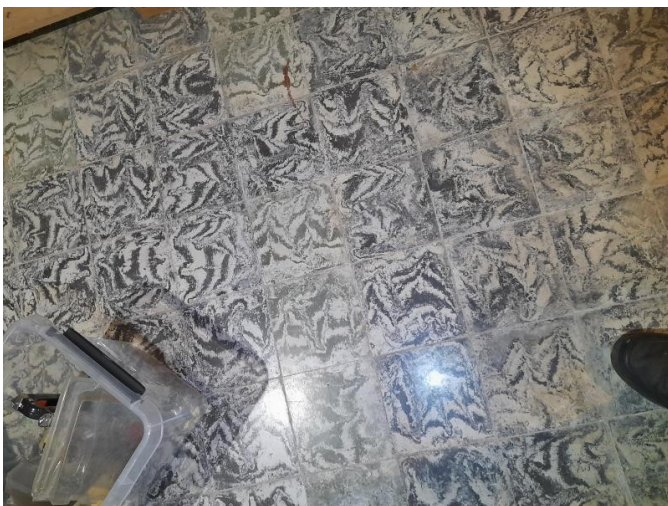
Vrije foto

Geen onderzoek gepleegd naar eventuele verdachte onderliggende (lijm)lagen, daar niet-verdachte tegels/muurbekledingen intact waren op het bezoek (Conform opdracht). Als u oudere lijmlagen of verdachte onderliggende lagen tegenkomt, laat dan eerst een staal uitvoeren alvorens eventuele werken verder te zetten.

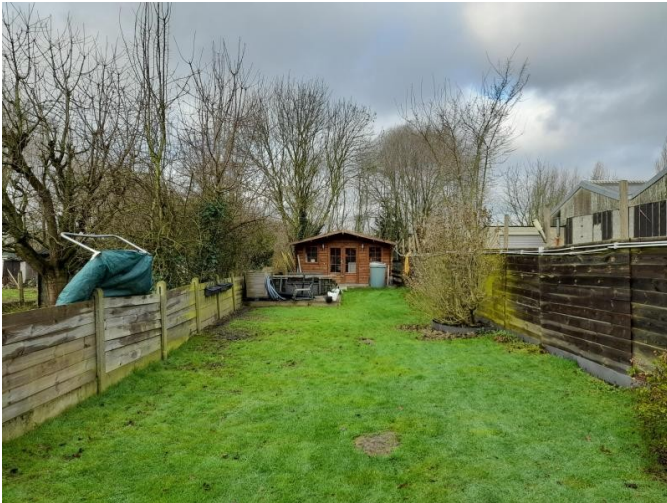
Vrije foto

Deze constructie is volledig opgebouwd uit niet-asbestverdachte materialen.

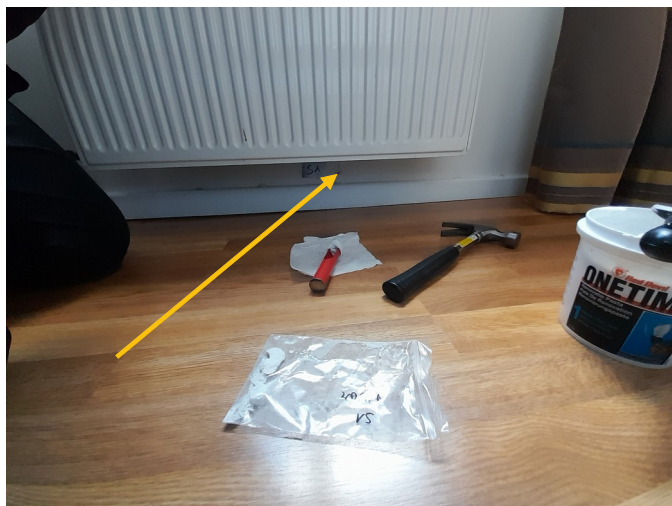
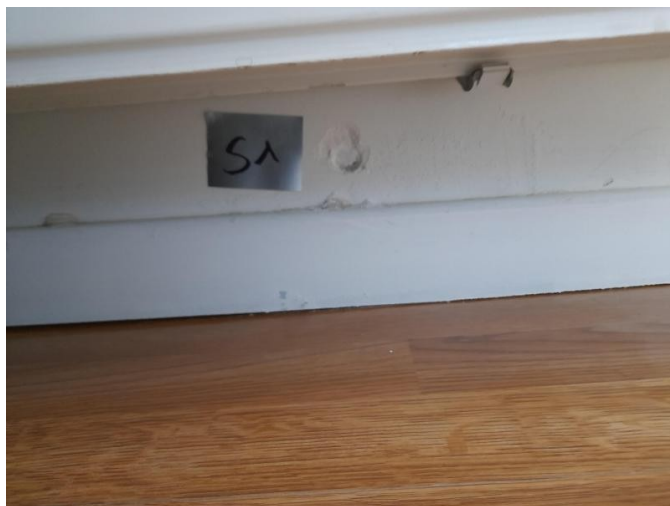
Geen asbest

#	Type	Referentie	Resultaat
10.1	Mengmonster	8138597	Geen asbest

Beschrijving	Pleisterwerk - Muren - S1
Omgeving	Binnen
Primaire drager	Binnenwand

Bindmiddel van materiaal	Gips - kalk
Gebondenheid op basis van bindmiddel	Niet-hechtgebonden
Hoeveelheid (oppervlakte - dikte - aantal)	• 400,00 m ² - 3,00 cm - 1 stuk
Totaal volume	12,00 m ³
Identificatiemethode	Vaststelling met monstername
Destructieve handeling voor identificatie	Nee
Opmerking	<p>De monstername vond plaats in volgende ruimte:</p> <ol style="list-style-type: none"> 1) Natte ruimte: Badkamer 2) Individuele ruimte: Slaapkamer 3) Stookruimte: Niet van toepassing 4) Trap/ Hal: Trappenhal verdieping +2
