Asbestinventarisatetest

Watertorenlaan 16, 1930 Zaventem

Attestnummer : 20240312-000532.000

Uitgegeven op : 12.03.2024

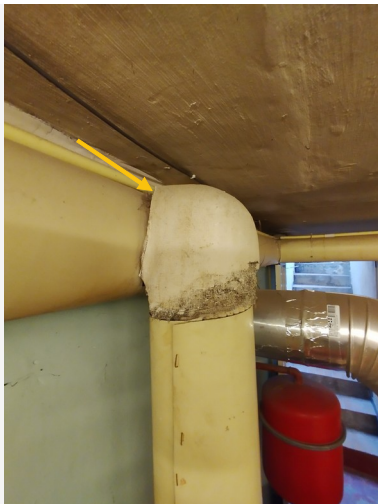
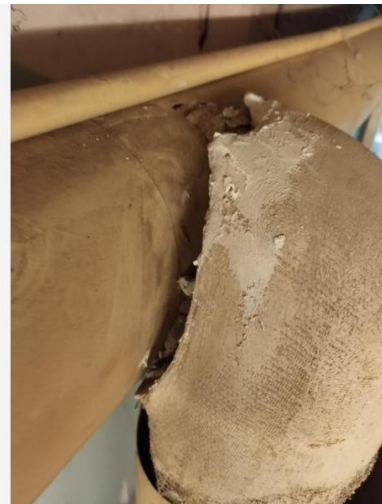
Het asbestmateriaal valt onder de mijlpaal van 2034.

Verwijderen

Eindbeoordeling materiaalrisico	Verhoogd materiaalrisico en/of verhoogde kans op vezelvrijgave
---------------------------------	--

Gebondenheid	Categorie 2: niet-hechtgebonden met matrix
Asbestsoort (vezeltype)	Amfibool aanwezig, uitgezonderd crocidoliet
Asbestconcentratie	Hoog ($\geq 50\%$)
Afschermingsgraad van het gehele materiaal	Geheel of deels (ook) vrij aan de binnenlucht
Toestand van het materiaal	Licht beschadigd, licht verweerd. Intact materiaal type Pical – asbestboard of categorie III 'gebondenheid'

#	Type	Referentie	Resultaat
1.1	Mengmonster	004	Amosiet

Beschrijving	leidingisolatie bochten
Omgeving	Binnen
Primaire drager	HVAC infrastructuur en uitrusting
Asbestmateriaal	In-situ afwerkingslagen - Thermische isolatie
Bindmiddel van asbestmateriaal	Gips - kalk

- Zorg voor een veilig beheer. Vermijd het beschadigen van het asbestmateriaal. Controleer de toestand jaarlijks op wijzigingen.
- Scherm in afwachting van verwijdering het asbestmateriaal af van luchtstromingen en verstoring: bijvoorbeeld door het te verpakken, te fixeren, af te dekken, signalisatie - afbakening aan te brengen, ...

- Hermetische zone (erkend asbestverwijderaar)
Gipsisolatie wordt losgesneden van dragermateriaal (leiding), asbesthoudend gips zal gemakkelijk verbrossen en is losgebonden. Om geen asbestvezels te verspreiden naar de omgeving, dient dit in hermetische zone verwijderd te worden. Verzamel best zoveel mogelijk bewijsdocumenten na verwijdering voor een actualisatie van uw attest (facturen, stortingsbewijs en foto's). Asbest insluiten mag niet tenzij dit in afwachting van verwijdering nodig is om het risico te verlagen of om het veilig te beheren (tijdelijk afdekken). Zie ook link Zie <https://ovam.vlaanderen.be/wie-mag-wat-verwijderen>

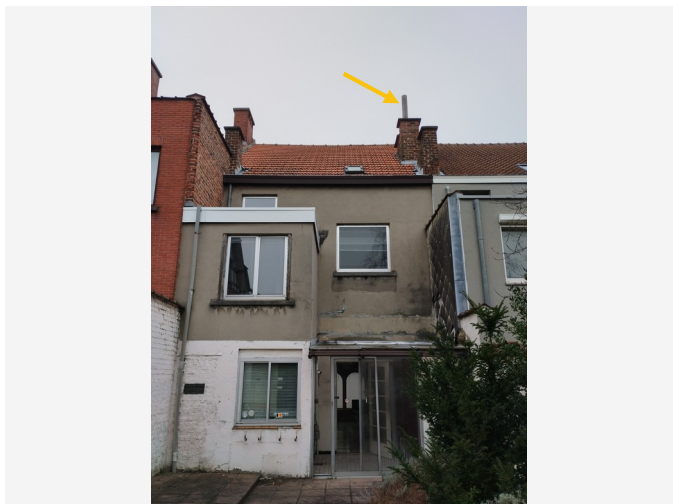
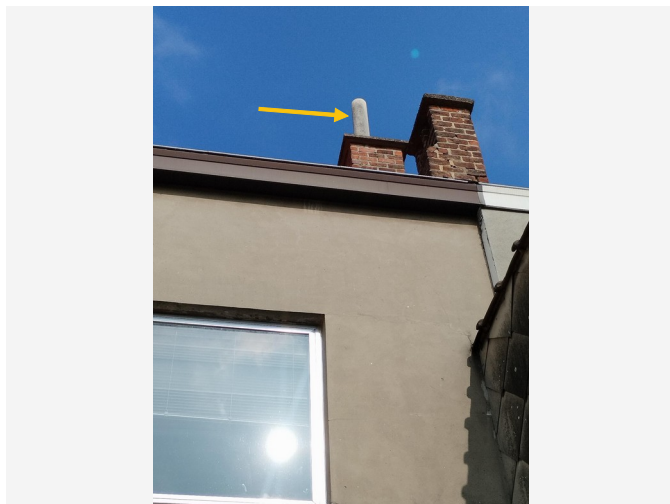
Het asbestmateriaal valt onder de mijlpaal van 2034.

Verwijderen

Eindbeoordeling materiaalrisico	Laag materiaalrisico en/of verlaagde kans op vezelvrijgave
---------------------------------	--

Gebondenheid	Categorie 1: hechtgebonden in oorsprong
Asbestsoort (vezeltype)	Crocidoliet aanwezig
Asbestconcentratie	Laag (< 50%)
Afschermingsgraad van het gehele materiaal	Geheel of deels vrij aan de buitenlucht
Toestand van het materiaal	Licht beschadigd, licht verweerd. Intact materiaal type Pical – asbestboard of categorie III 'gebondenheid'

Beschrijving	schouwbus
Omgeving	Buiten
Primaire drager	HVAC infrastructuur en uitrusting
Asbestmateriaal	Rookgaskanaal
Bindmiddel van asbestmateriaal	Cement
Gebondenheid op basis van bindmiddel	Hecht
Hoeveelheid (lengte - omtrek - dikte - aantal)	• 1,50 m - 60,00 cm - 1,00 cm - 1 stuk
Totaal volume	0,009 m ³

- Zorg voor een veilig beheer. Vermijd het beschadigen van het asbestmateriaal. Controleer de toestand jaarlijks op wijzigingen.
- Voer bijkomende staalname(s) uit.

- Eenvoudige handelingen: mag via doe-het-zelf of door werknemer(s) met opleidingsattest eenvoudige handelingen
De bus kan voorzichtig losgebeiteld worden , extra bevochtigen om stof te voorkomen + dragen van de nodige beschermingsmiddelen (mondmasker ffp3, handschoenen, tyvec) Bij de gemeente/containerpark afsluitzakken halen om dubbel in te pakken en af te voeren naar het containerpark als hechtgebonden asbestafval. Zie ook link Zie <https://ovam.vlaanderen.be/wie-mag-wat-verwijderen>.

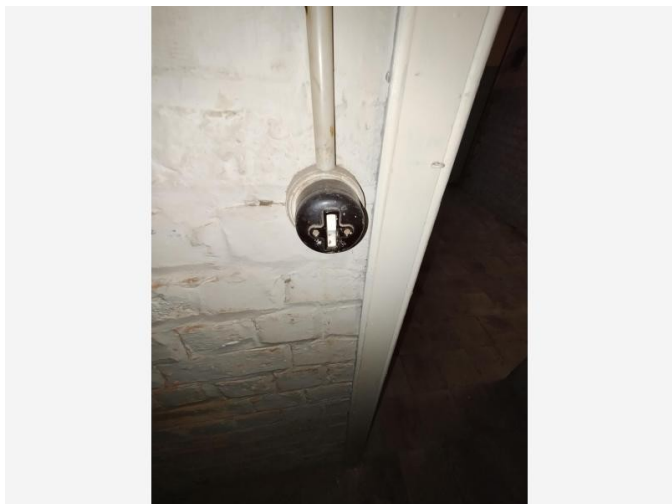
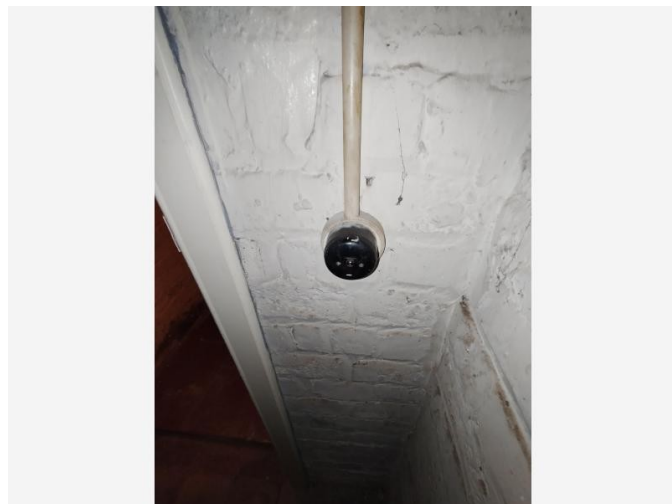
Het asbestmateriaal valt onder de mijlpaal van 2040.

Zorgvuldig beheren

Eindbeoordeling materiaalisico	Laag materiaalisico en/of verlaagde kans op vezelvrijgave
--------------------------------	---

Gebondenheid	Categorie 1: hechtgebonden in oorsprong
Asbestsoort (vezeltype)	Crocidoliet aanwezig
Asbestconcentratie	Laag (< 50%)
Afschermingsgraad van het gehele materiaal	Geheel of deels (ook) vrij aan de binnenlucht
Toestand van het materiaal	Onbeschadigd, niet verweerd

Beschrijving	bakeliet schakelaars kelder
Omgeving	Binnen
Primaire drager	Communicatie en elektrische infrastructuur en uitrusting
Asbestmateriaal	Plaat, paneel, tablet - Type Bakeliet
Bindmiddel van asbestmateriaal	Kunststof of -hars
Gebondenheid op basis van bindmiddel	Hecht
Hoeveelheid (oppervlakte - dikte - aantal)	• 0,50 m ² - 1,00 cm - 1 stuk
Totaal volume	0,005 m ³
Eenvoudig bereikbaar	Ja
Bevestigingswijze	• Geschroefd
Identificatiemethode	Vaststelling zonder monsternamen

Destructieve handeling voor identificatie	Nee
Opmerking	<p>Het is moeilijk te bepalen of de bakeliettoepassingen in de woning ook effectief asbesthoudend zijn (het kan ook gaan om de asbestvrije variant).</p> <p>Er werd geen monster genomen owv beschadiging aan een elektrisch gerelateerde toepassing, extra controle bij verwijdering van het verdacht materiaal. Vermoedelijk zullen de toepassingen verwijderd worden bij aanpassing van het elektriciteitsnetwerk.</p> <p>Bakeliet schakelaars verspreid over de volledige kelderverdieping (op plan werden enkele toepassingen aangeduid)</p>

- Verwijder dit asbestmateriaal zo snel mogelijk. Volg de toestand goed op.
- Voer bijkomende staalname(s) uit.

- Eenvoudige handelingen: mag via doe-het-zelf of door werknemer(s) met opleidingsattest eenvoudige handelingen
Schakelaars, stopcontacten en andere gelijkaardige toepassingen kunnen eenvoudig losgeschroefd worden.
Zie ook link Zie <https://ovam.vlaanderen.be/wie-mag-wat-verwijderen>.

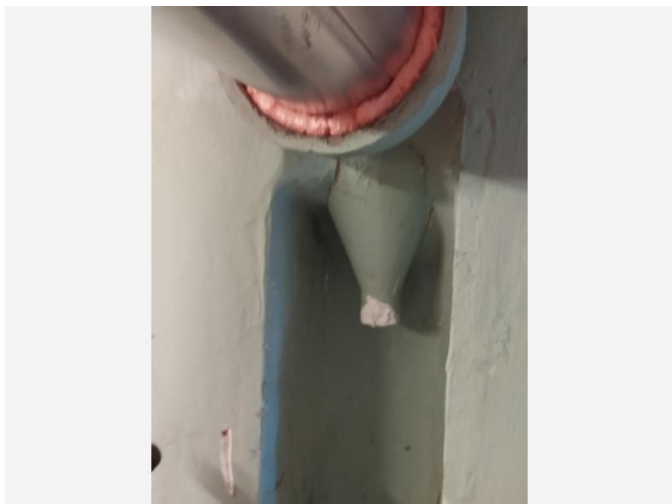
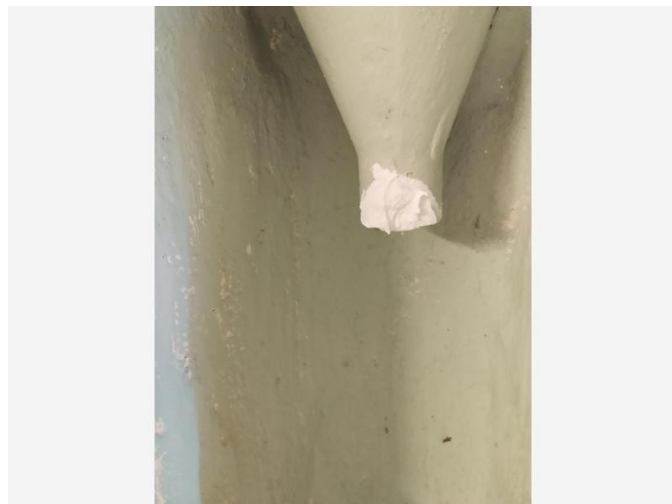
Het asbestmateriaal valt onder de mijlpaal van 2040.

Zorgvuldig beheren

Eindbeoordeling materiaalrisico	Laag materiaalrisico en/of verlaagde kans op vezelvrijgave
---------------------------------	--

Gebondenheid	Categorie 1: hechtgebonden in oorsprong
Asbestsoort (vezeltype)	Crocidoliet aanwezig
Asbestconcentratie	Laag (< 50%)
Afschermingsgraad van het gehele materiaal	Geheel of deels (ook) vrij aan de binnenlucht
Toestand van het materiaal	Onbeschadigd, niet verweerd

#	Type	Referentie	Resultaat
4.1	Puntmonster	005	Crocidoliet, Chrysotiel

Beschrijving	cement koppelstuk condens cv-ketel
Omgeving	Binnen
Primaire drager	HVAC infrastructuur en uitrusting
Asbestmateriaal	Buis, koker, leiding, pijp, doorvoer
Bindmiddel van asbestmateriaal	Cement
Gebondenheid op basis van bindmiddel	Hecht
Hoeveelheid (lengte - omtrek - dikte - aantal)	<ul style="list-style-type: none">0,50 m - 60,00 cm - 1,00 cm - 1 stuk

- Zorg voor een veilig beheer. Vermijd het beschadigen van het asbestmateriaal. Controleer de toestand jaarlijks op wijzigingen.

- Eenvoudige handelingen: mag via doe-het-zelf of door werknemer(s) met opleidingsattest eenvoudige handelingen
Het koppelstuk kan voorzichtig losgebeiteld worden, extra bevochtigen om stof te voorkomen + dragen van de nodige beschermingsmiddelen (mondmasker ffp3, handschoenen, tyvec) Bij de gemeente/containerpark afsluitzakken halen om dubbel in te pakken en af te voeren naar het containerpark als hechtgebonden asbestafval. Zie ook link Zie <https://ovam.vlaanderen.be/wie-mag-wat-verwijderen>

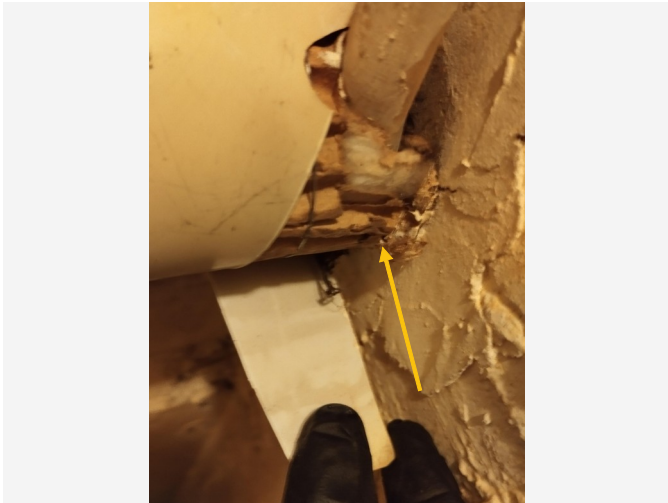
Er is geen pleisterlaag aanwezig, de isolatie is hierdoor niet verdacht.

Er is een kunststoffen beschermlaag over de rechte stukken van de thermische isolatie. Deze werd op 2 plaatsen geopend en er is geen gipslaag vastgesteld. Extra controle is aangewezen bij onderhoudswerken, verwijdering of vernieuwing.

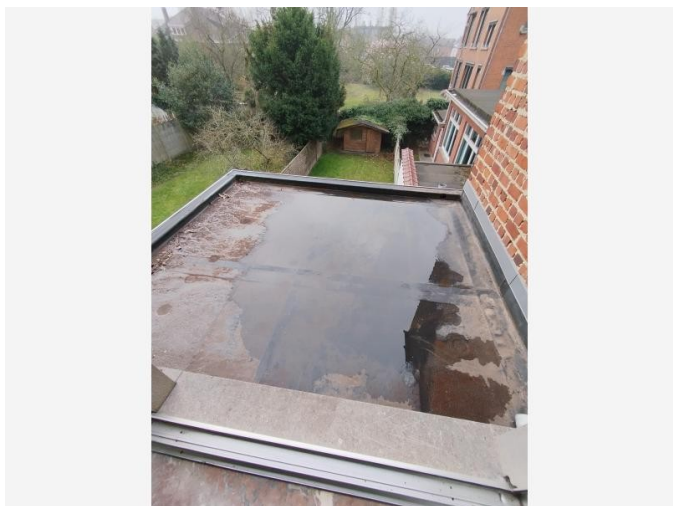
Het plat dak werd gecontroleerd - EPDM toepassing. Het is niet duidelijk of er oude roofing aanwezig is onder de EPDM. Extra controle aangewezen bij werken.

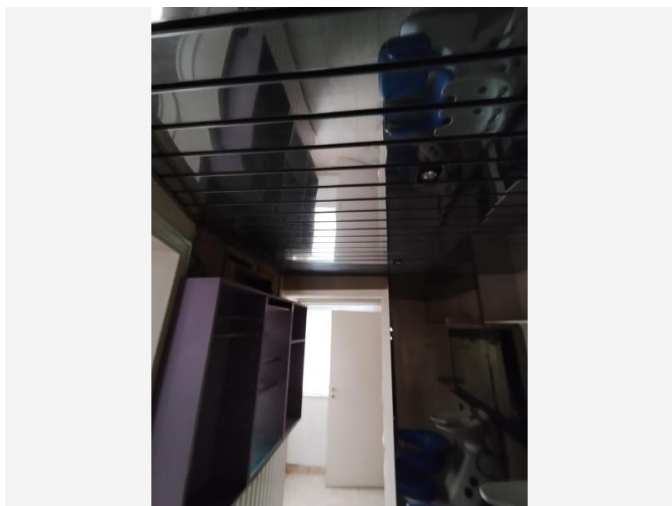
Alle plafonds zijn afgewerkt met valse plafonds in plaatmateriaal (gyproc, osb, kunststoffen latten en houten latten). Het is niet duidelijk of er pleisterwerk aanwezig is achter deze valse plafonds, het is aangewezen om bijkomend onderzoek uit te voeren bij werken.

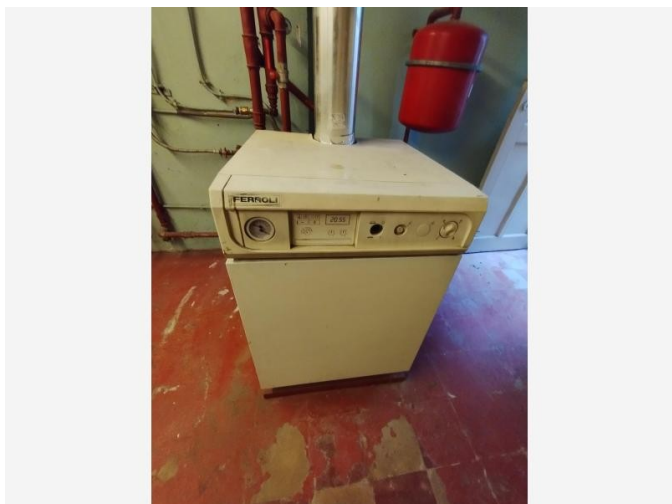
De ketel van het merk Ferrolli werd opgezocht in het IAD Online bronnenboek, er zijn geen resultaten gevonden. Laat de ketel controleren door een opgeleid techniker (basis 8u asbest).

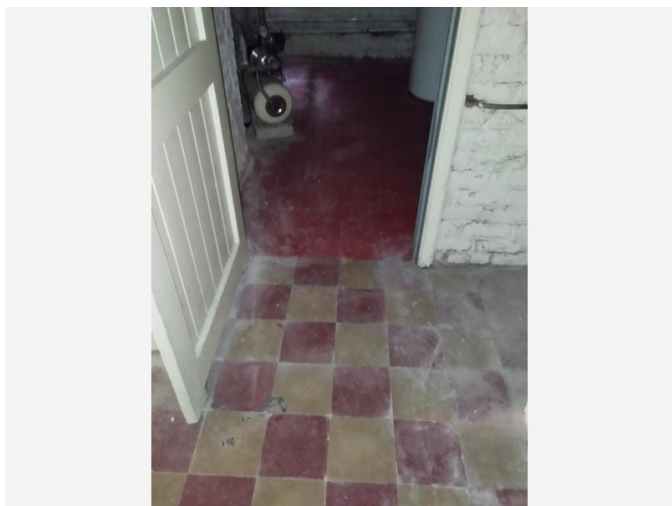
Geen beschadigde tegels. Bemonstering niet mogelijk.

Extra controle is aangewezen bij werken.

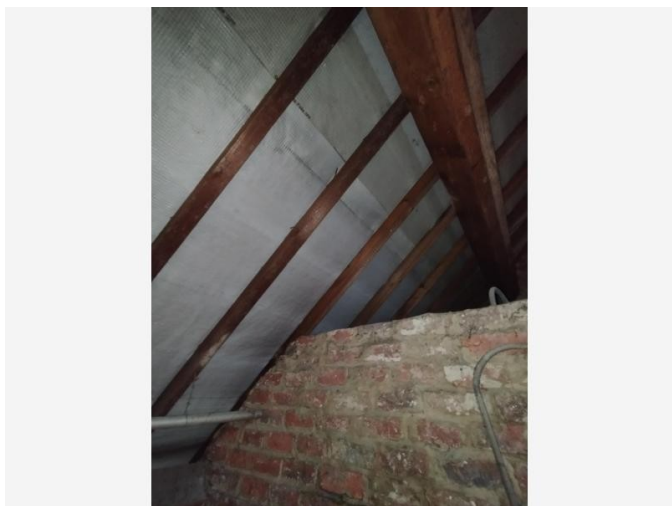
Het dak werd gecontroleerd. Er is geen verdacht onderdak vastgesteld. (zichtbaar op v+2 dakpannen en dampscherm)

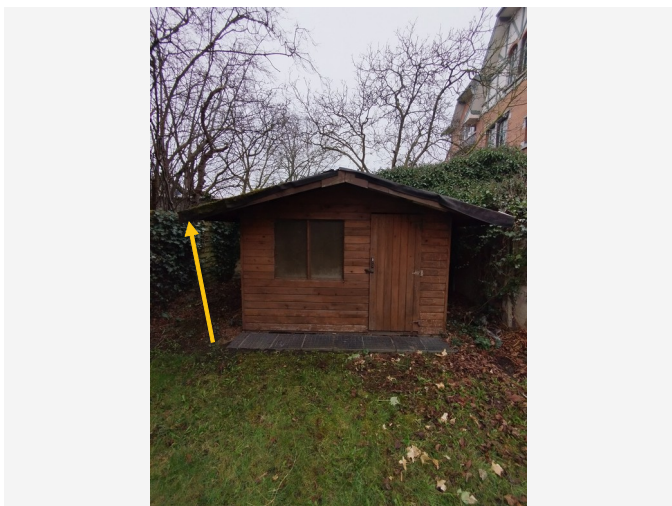
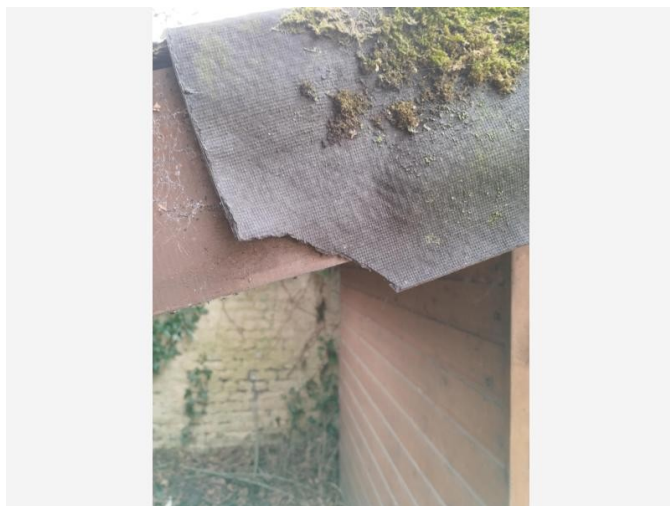
Geen asbest

#	Type	Referentie	Resultaat
11.1	Puntmonster	003	Geen asbest

Beschrijving	bitumen dakbekleding tuinhuis
Omgeving	Buiten
Primaire drager	Schuin dak
Bindmiddel van materiaal	Bitumen (roofing, teer, asfalt)

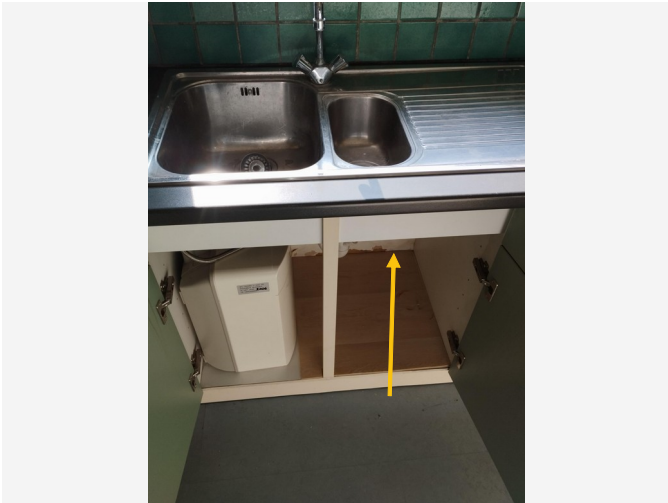
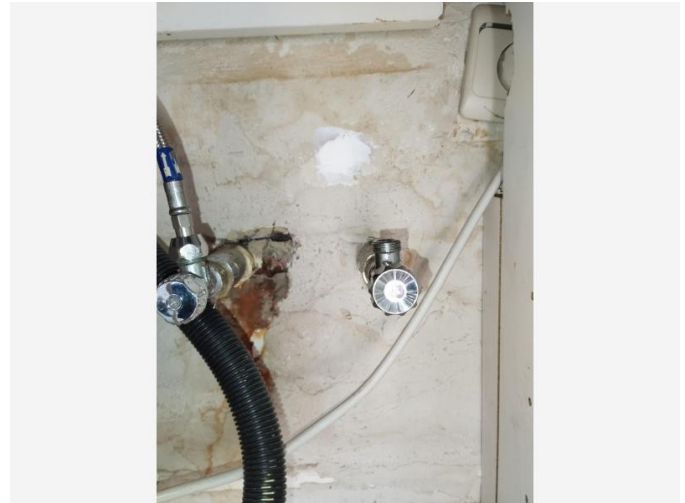
Fiche 12: muurpleister

Geen asbest

#	Type	Referentie	Resultaat
12.1	Mengmonster	001	Geen asbest

Bindmiddel van materiaal	Gips - kalk
Gebondenheid op basis van bindmiddel	Niet-hechtgebonden
Hoeveelheid (oppervlakte - dikte - aantal)	• 310,00 m ² - 1,00 cm - 1 stuk
Totaal volume	3,10 m ³
Identificatiemethode	Vaststelling met monstername
Destructieve handeling voor identificatie	Nee
Opmerking	<p>Volgens het inspectieprotocol is een monstername van het pleisterwerk verplicht om dit te identificeren als niet-asbesthoudend.</p> <p>Locatie staalnames: individuele ruimte: living / natte ruimte: keuken / stookplaats: poging tot staalname (beton) / traphal: trap naar kelder.</p> <p>De vermelde oppervlaktes en volumes betreffen een beredeneerde schatting. Er worden geen rechten verleend aan deze oppervlaktes/volumes. De dikte is een schatting die voorkomt uit de monsterplaatsen en is daarom niet altijd representatief. Er bevinden zich enkele valse wanden. Het is niet duidelijk of er pleisterwerk aanwezig is achter deze valse wanden, het is aangewezen om bijkomend onderzoek uit te voeren bij werken.</p>

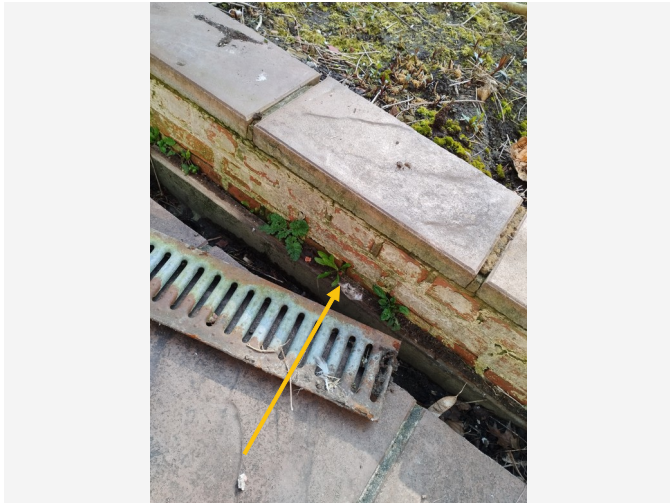
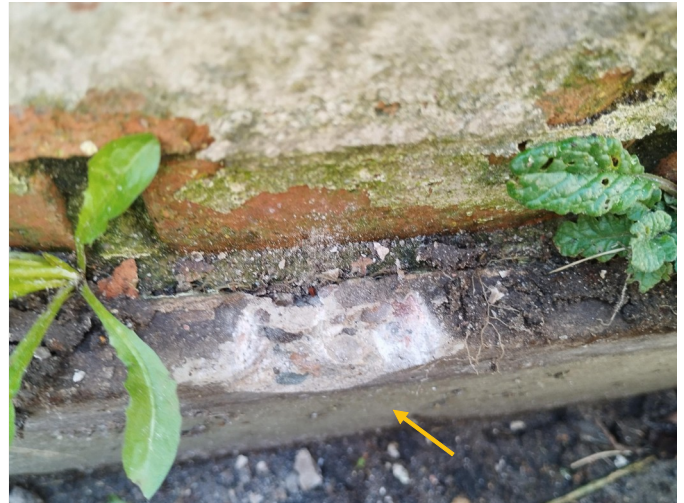
Fiche 13: goot regenwater

Geen asbest

#	Type	Referentie	Resultaat
13.1	Puntmonster	006	Geen asbest

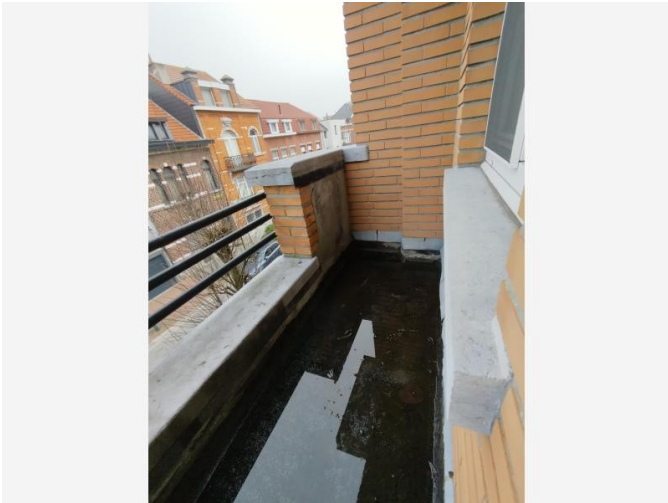
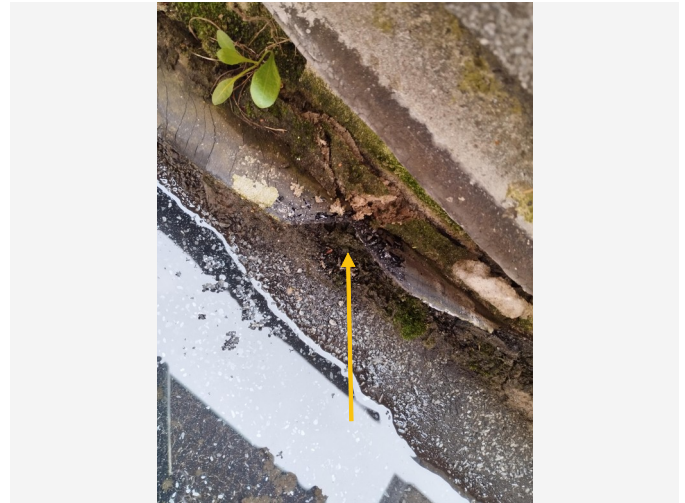
Fiche 14: bitumen bekleding terras

Geen asbest

#	Type	Referentie	Resultaat
14.1	Puntmonster	002	Geen asbest
