Asbestinventarisatetest

Oostrozebekestraat 250, 8770 Ingelmunster

Attestnummer : 20221209-000180.000

Uitgegeven op : 09.12.2022

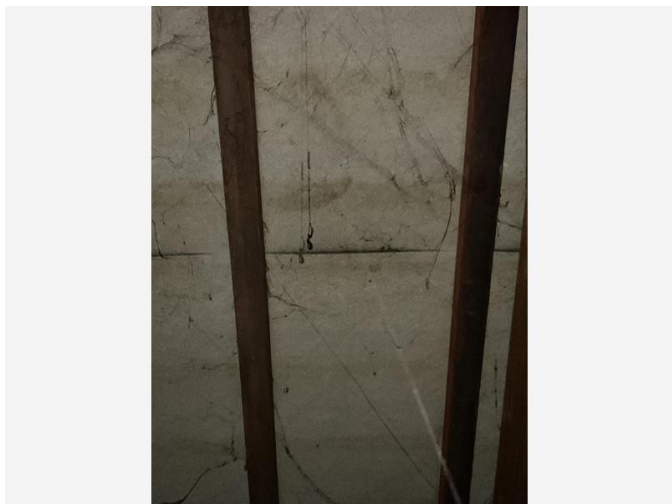
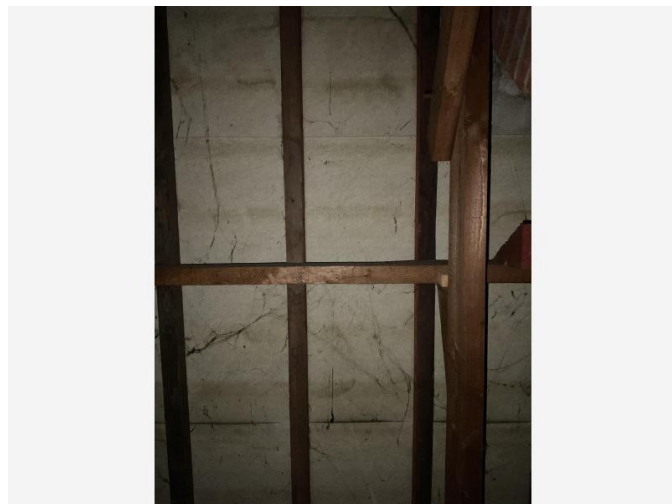
Eindbeoordeling materiaalrisico	Verhoogd materiaalrisico en/of verhoogde kans op vezelvrijgave
---------------------------------	--

Gebondenheid	Categorie 1: hechtgebonden in oorsprong
Asbestsoort (vezeltype)	Crocidoliet aanwezig
Asbestconcentratie	Laag (< 50%)
Afschermingsgraad van het gehele materiaal	Geheel of deels (ook) vrij aan de binnenlucht
Toestand van het materiaal	Licht beschadigd, licht verweerd. Intact materiaal type Pical – asbestboard of categorie III 'gebondenheid'

Beschrijving	Onderdak
Omgeving	Binnen
Primaire drager	Schuin dak
Asbestmateriaal	Plaat, paneel, tablet - Type Menuiserite
Bindmiddel van asbestmateriaal	Cement
Gebondenheid op basis van bindmiddel	Hecht
Hoeveelheid (oppervlakte - dikte - aantal)	• 30,00 m ² - 0,50 cm - 1 stuk
Totaal volume	0,15 m ³
Eenvoudig bereikbaar	Ja
Bevestigingswijze	• Geklemd

- Zorg voor een veilig beheer. Vermijd het beschadigen van het asbestmateriaal. Controleer de toestand jaarlijks op wijzigingen.
- Verwijder dit asbestmateriaal zo snel mogelijk. Volg de toestand goed op.

- Eenvoudige handelingen: mag via doe-het-zelf of door werknemer(s) met opleidingsattest eenvoudige handelingen
Gelieve voor de verwijdering eerst contact op te nemen met de gemeente. Zij kunnen u helpen bij het wegbrengen van het afval. Gelieve ook gedurende de verwijdering mondkapjes van het type FFP3, Tyvek pakken type 5 of 6 en handschoenen te dragen. Gebruik traagdraaiend materiaal voor om de materie los te maken.

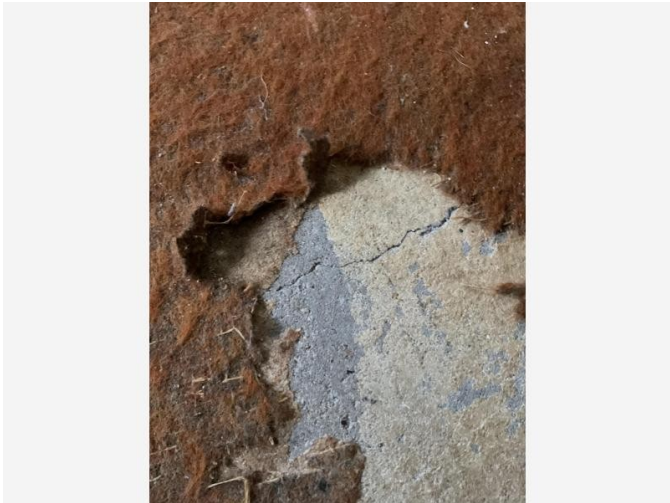
Er werd geen zwarte lijm onder de tapijt gevonden.

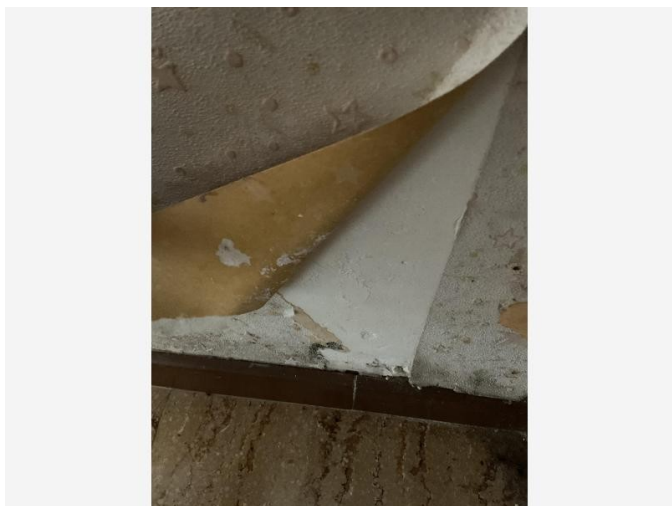
Er werd geen zwarte lijm achter het behang papier gevonden.

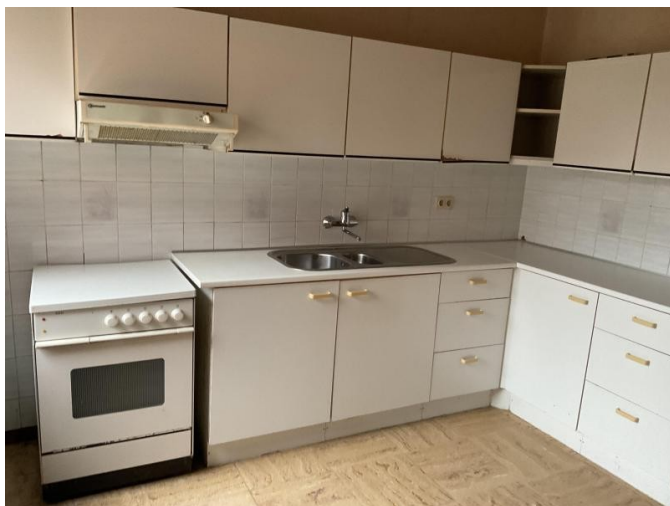
Vanwege het gebrek aan kapotte tegels kon de achterliggende laag niet worden geïnspecteerd.

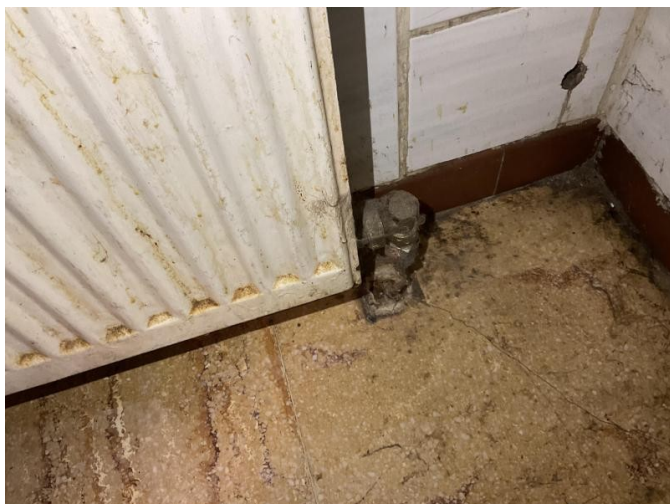
Gelieve de chauffages steeds opletten voor asbesthoudende koorden.

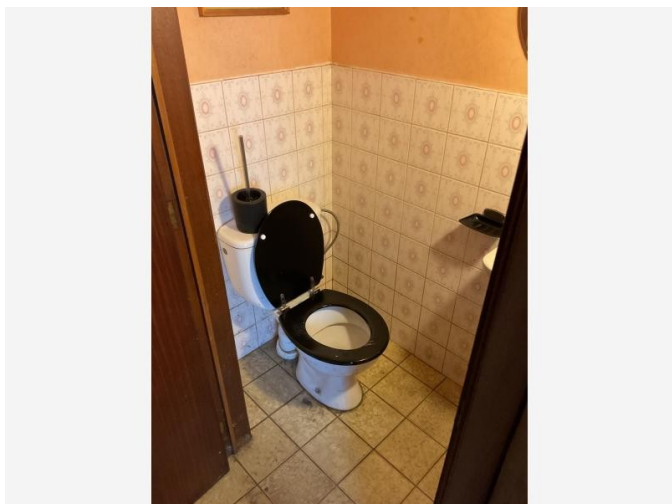
Vanwege het gebrek aan kapotte tegels kon de achterliggende laag niet worden geïnspecteerd op zwarte lijm.

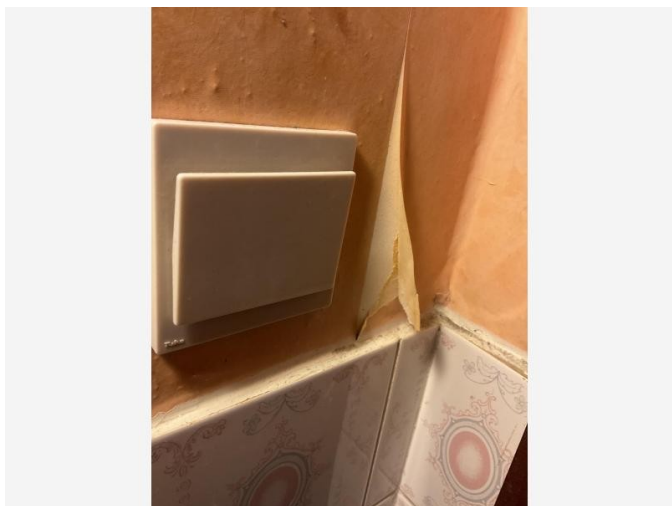
Er werd gedurende het bezoek geen zwarte lijm achter het behangpapier gevonden.

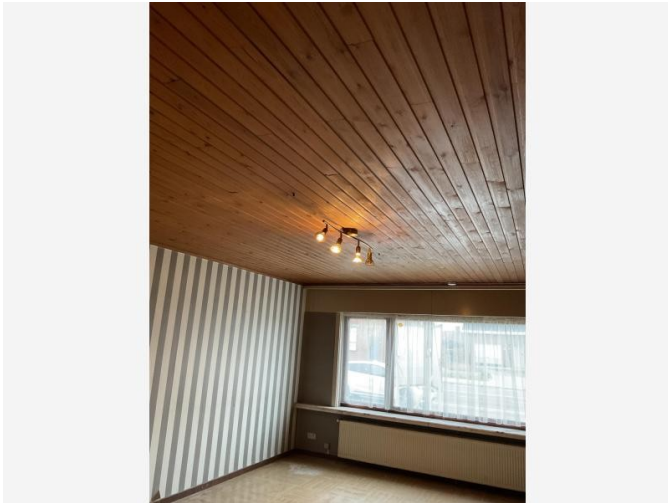
De achterliggende laag kon gedurende het bezoek niet worden geïnspecteerd.

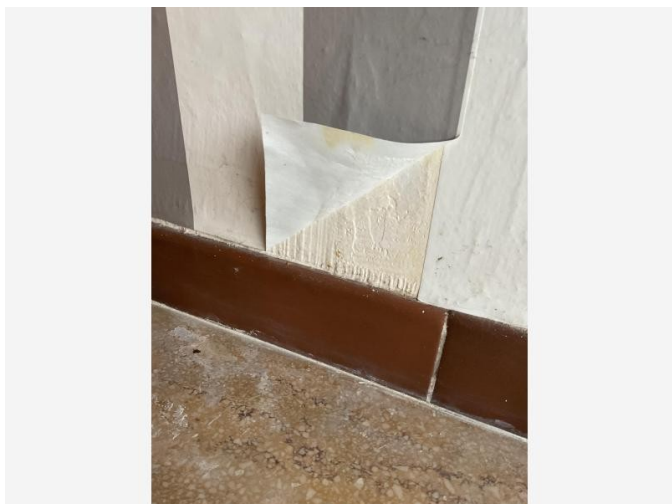
Gedurende het plaats bezoek werd er geen asbesthoudende lijm aangetroffen achter het behangpapier.

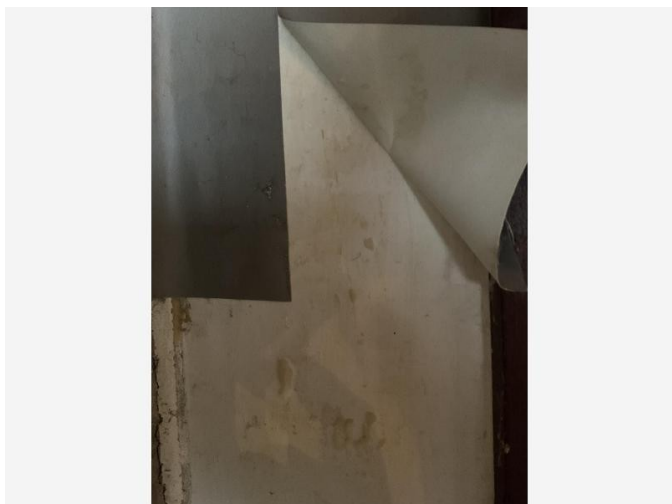
Er werd gedurende het bezoek geen zwarte lijm aangetroffen achter het behangpapier.

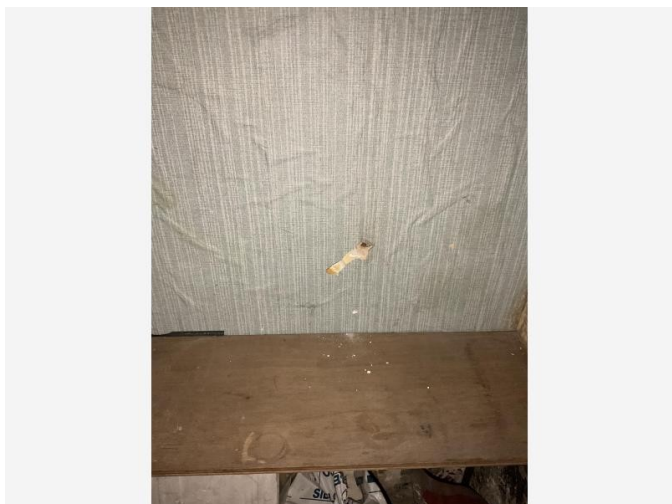
Er wordt gedurende het bezoek geen zwarte lijmlaag aangetroffen achter het behangpapier.

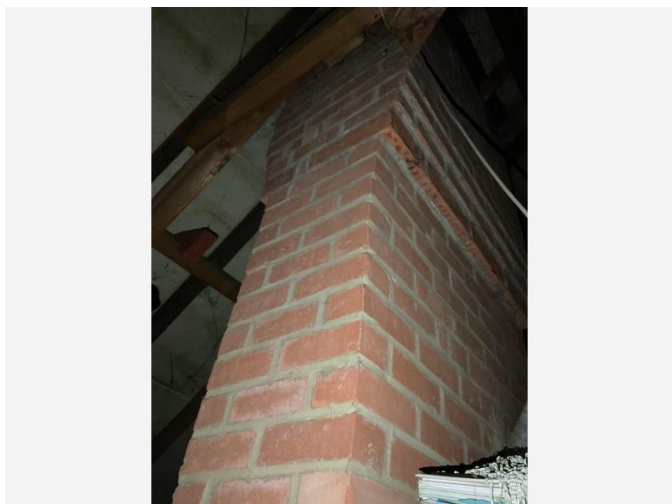
De schouw kon niet langs binnen worden geïnspecteerd. Er werden ook geen documenten aangereikt om de schouw te inspecteren.

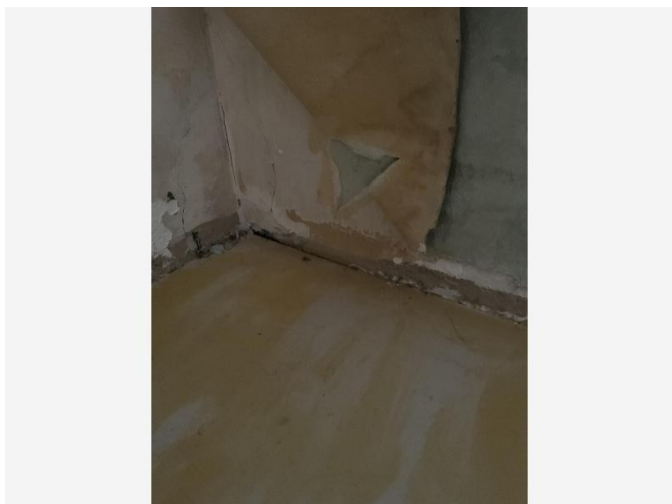
Er werd gedurende het bezoek geen zwarte lijm achter het behangpapier aangetroffen.

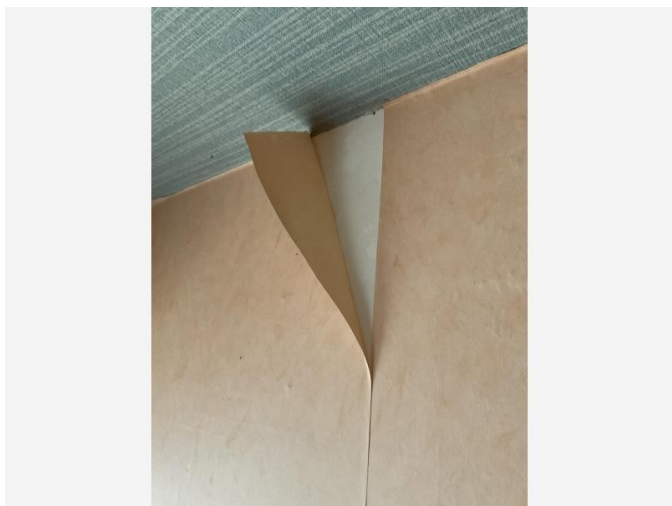
Er werd gedurende bezoek geen zwarte lijm aangetroffen achter het behangpapier.

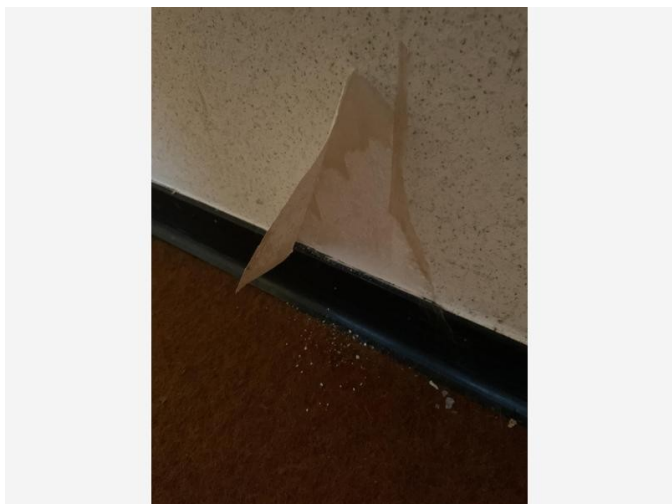
Er werd gedurende zoek geen zwarte lijmlaag aangetroffen achter het behangpapier.

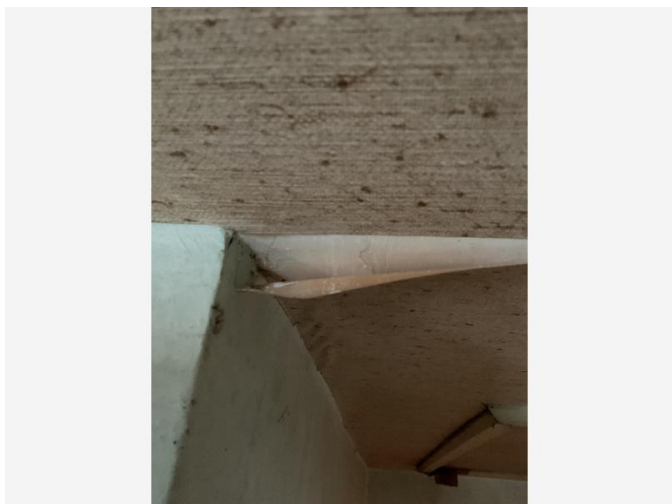
Er werd gedurende bezoek geen zwarte lijmlaag aangetroffen achter het behang papier.

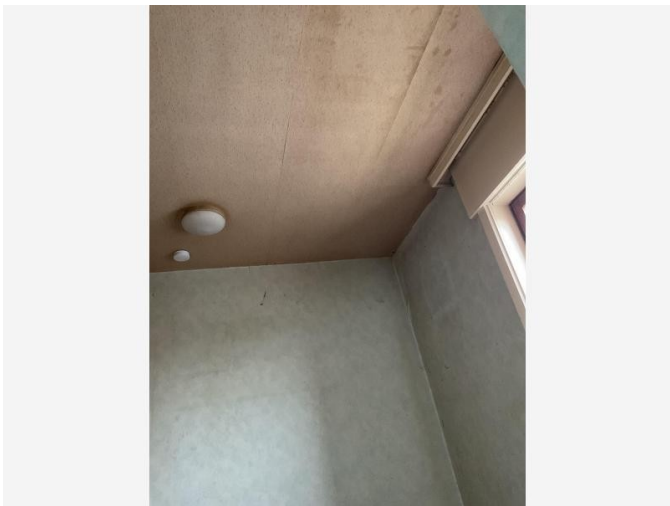
De achterliggende lagen konden niet worden vastgesteld of geïnspecteerd. Verwijden ook geen documenten aangereikt om de achterliggende lagen te onderzoeken.

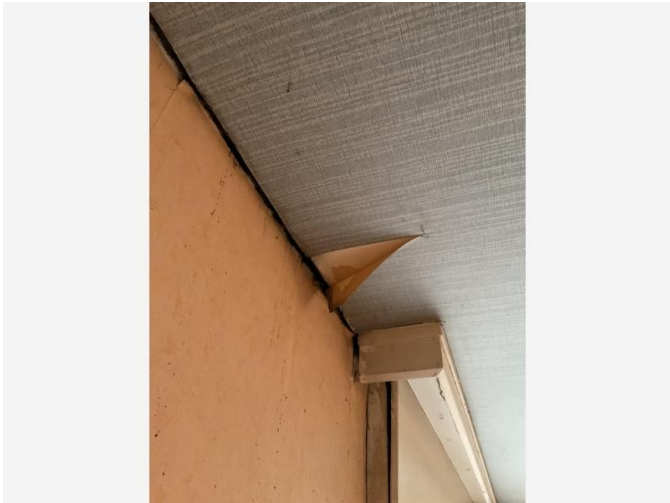
Er werd gedurende het bezoek geen zwarte lijm aangetroffen achter het behangpapier.

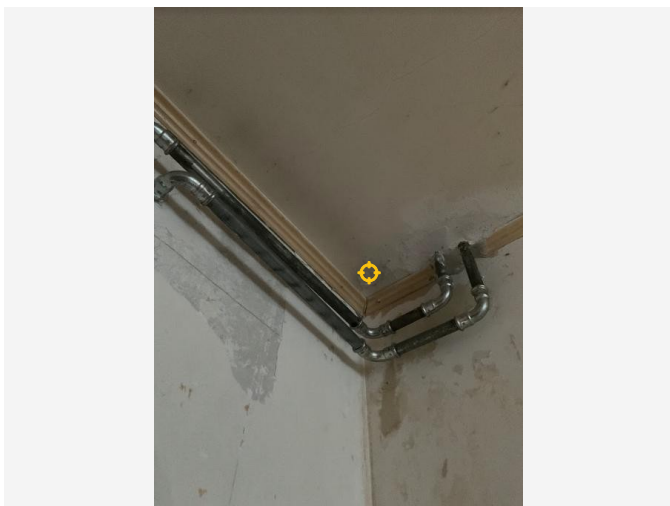
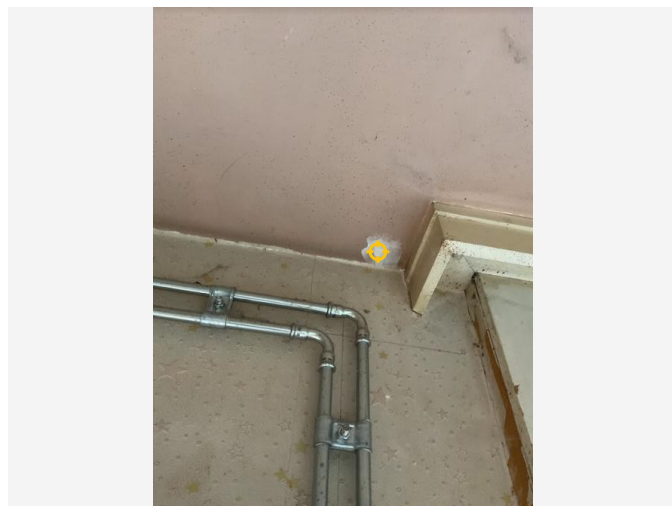
Geen asbest

#	Type	Referentie	Resultaat
20.1	Mengmonster	002	Geen asbest

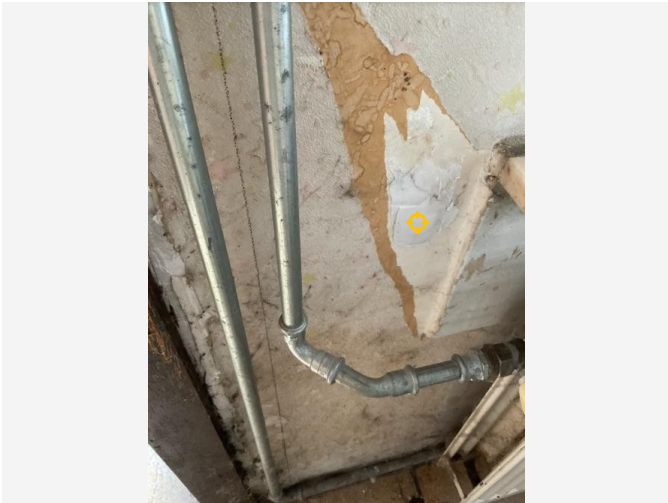
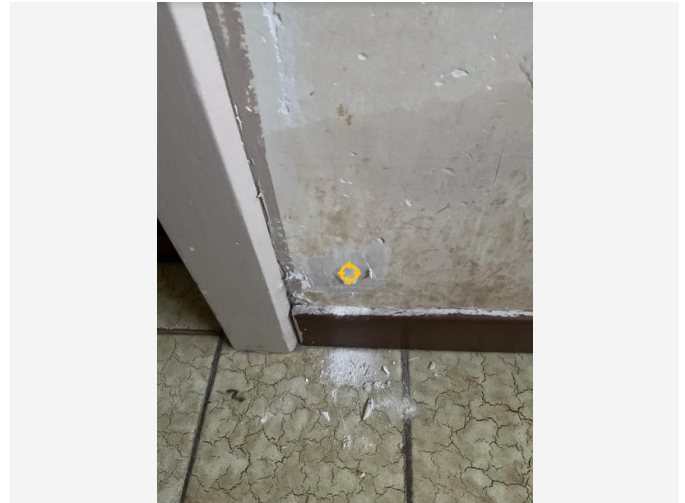
Fiche 21: Pleister wand

Geen asbest

#	Type	Referentie	Resultaat
21.1	Mengmonster	001	Geen asbest
