Asbestinventarisatetest

Koning Albert I-laan 77, 8800 Roeselare

Attestnummer : 20230110-000310.000

Uitgegeven op : 10.01.2023

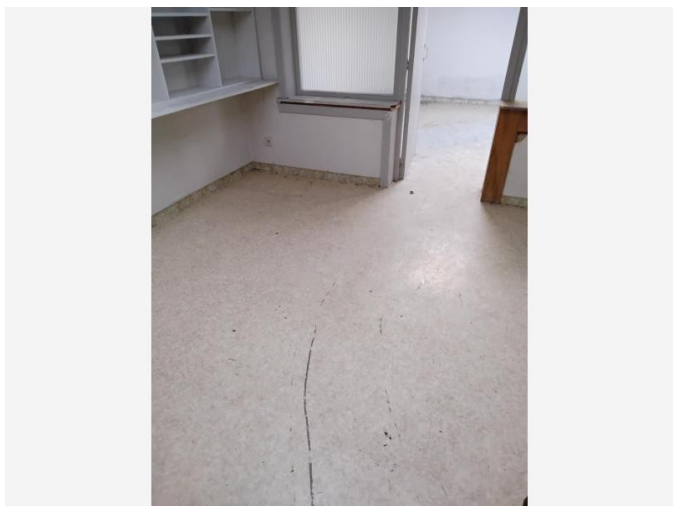
In de berging werd vinyl als vloerbedekking gebruikt. Deze toepassing is o.i. niet asbestverdacht

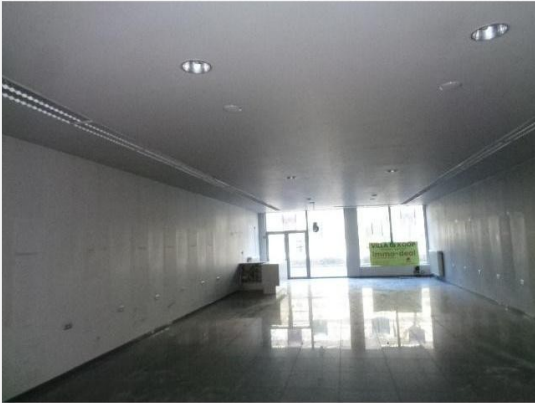
plafond bestaat uit gipskartonplaten.

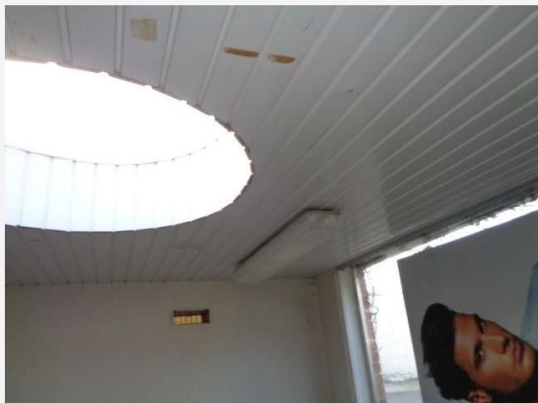
Het plafond bestaat uit kunststoflatten.

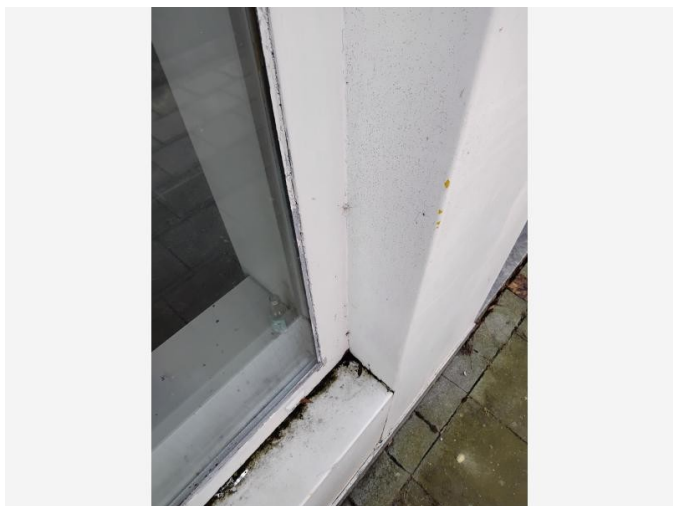
Mastiek tussen glas en schrijnwerk : niet asbestverdacht.

Materiaal : silicone

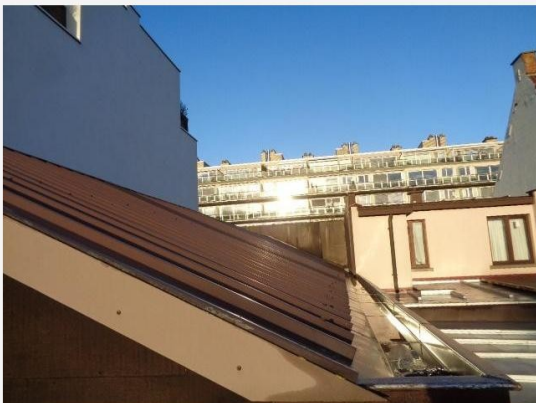
De dakbedekking bestaat uit geïsoleerde sandwichpanelen.

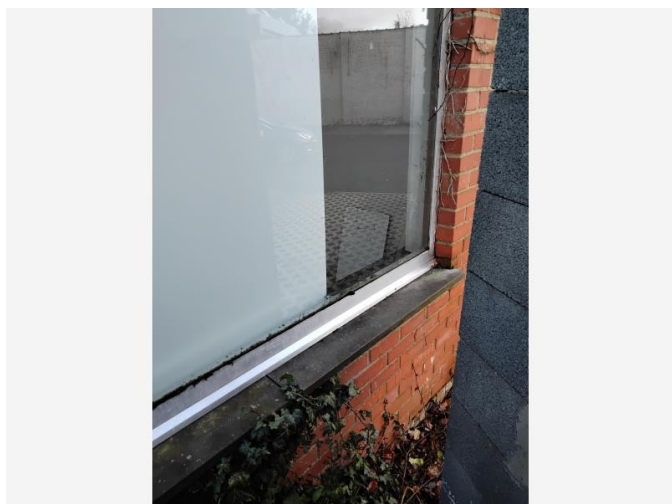
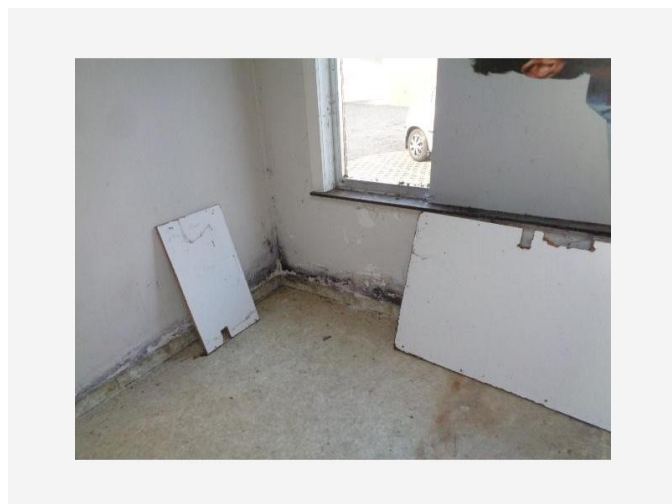
Fiche 6: Mastiek tussen glas en schrijnwerk (achterzijde)

Geen asbest

Bindmiddel van materiaal	Kitten, mastiek, pasta
Gebondenheid op basis van bindmiddel	Hecht
Hoeveelheid (gewicht - aantal)	• 2,00 kg - 1 stuk
Totaal gewicht	2,00 kg
Identificatiemethode	Vaststelling met monstername
Destructieve handeling voor identificatie	Nee
Opmerking	Op basis van de analyseresultaten bleek deze toepassing niet asbesthoudend te zijn. De hoeveelheid is een raming, aangezien de bepaling van de hoeveelheid niet relevant is

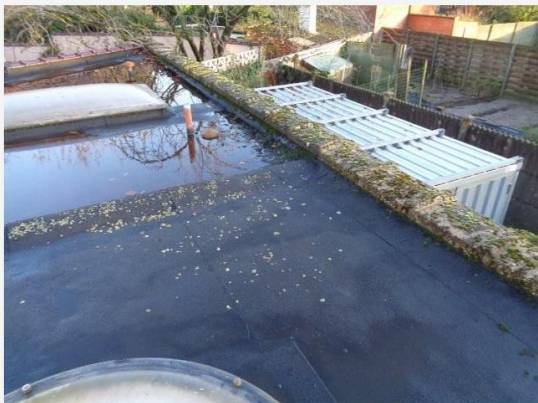
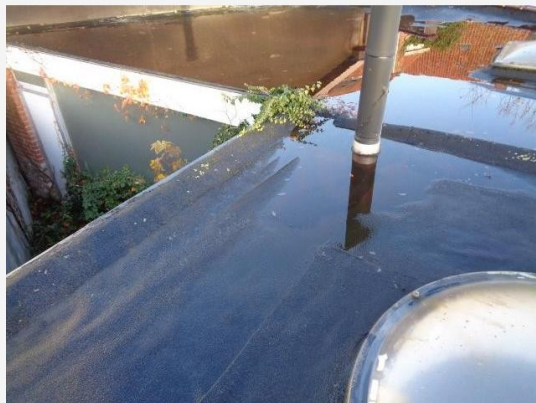
Fiche 7: Bitumen als dakbekking

Geen asbest

Gebondenheid op basis van bindmiddel	Hecht
Hoeveelheid (oppervlakte - aantal)	• 15,70 m ² - 1 stuk
Totale oppervlakte	15,70 m ²
Identificatiemethode	Vaststelling met monstername
Destructieve handeling voor identificatie	Nee
Opmerking	Op basis van de analyseresultaten bleek deze toepassing niet asbesthoudend te zijn. De hoeveelheid is een raming aangezien de bepaling van de hoeveelheid niet relevant is.

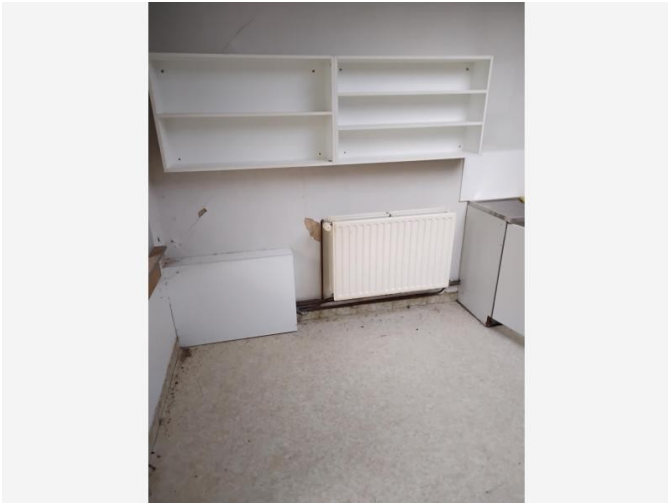
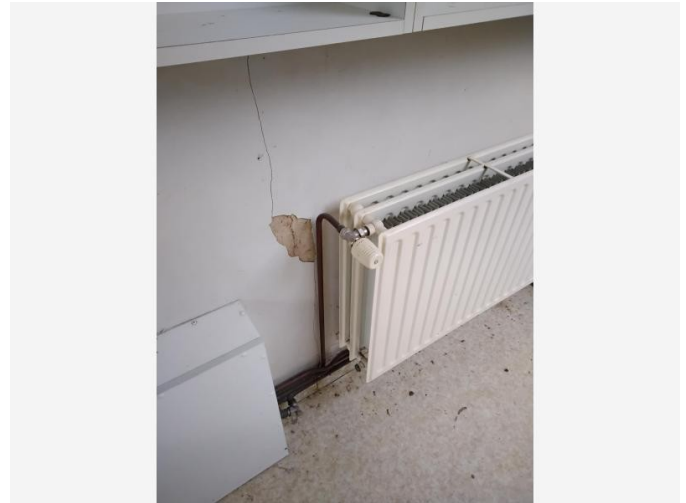
Fiche 8: Pleisterwerk wanden

Geen asbest

#	Type	Referentie	Resultaat
8.1	Mengmonster	32409_6554/01	Geen asbest
