# Asbestinventarisatetest

Jozef Van Den Berghestraat 45, 1850 Grimbergen

Attestnummer : 20240306-000036.000

Uitgegeven op : 06.03.2024

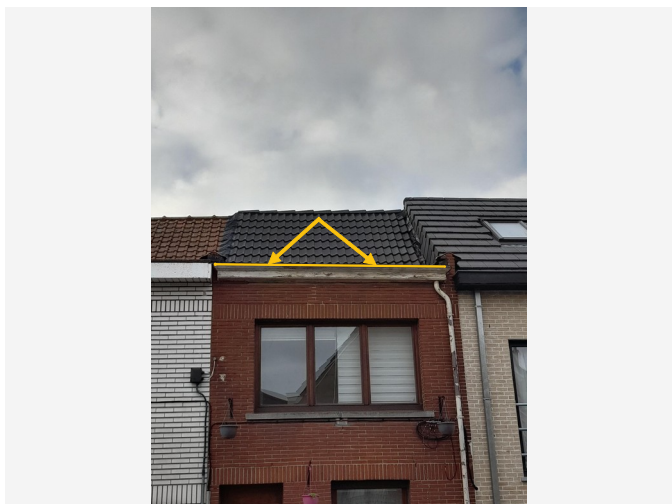
Situeringfoto

**Reden:** Het te onderzoeken materiaal situeert zich hoger dan 3,50 m te rekenen vanaf een veilige ondergrond

**Uitleg van de asbestdeskundige:** Vooraan aan de woning, op de eerste verdieping, bevindt zich ook een plat dak. Dit is niet inspecteerbaar, vermits de hoogte meer dan 3,50 meter bedraagt vanaf een veilige ondergrond.

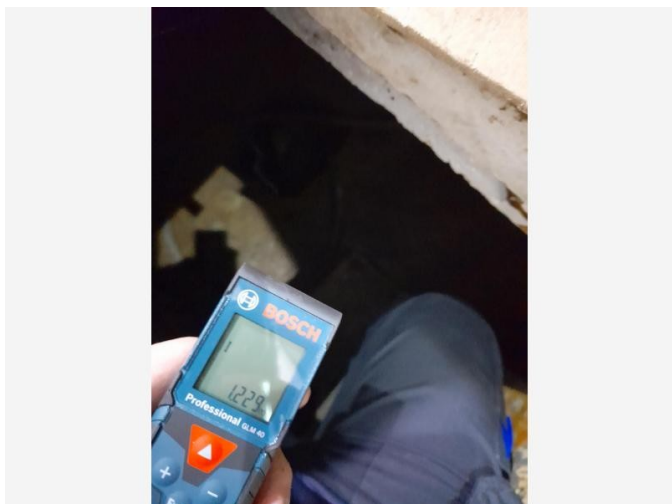
Situeringfoto

**Reden:** Het onderzoek kan niet uitgevoerd worden binnen de bepalingen van de Welzijnswet

**Uitleg van de asbestdeskundige:** De kelder valt buiten ons inspectiegebied, vermits de maximale hoogte van de kelder maar maximaal 1m20 hoog is.

Vanop de trap werd de kelder wel geïnspecteerd en werden er geen asbesthoudende toepassingen terug gevonden. Wel geen gedetailleerde inspectie mogelijk.

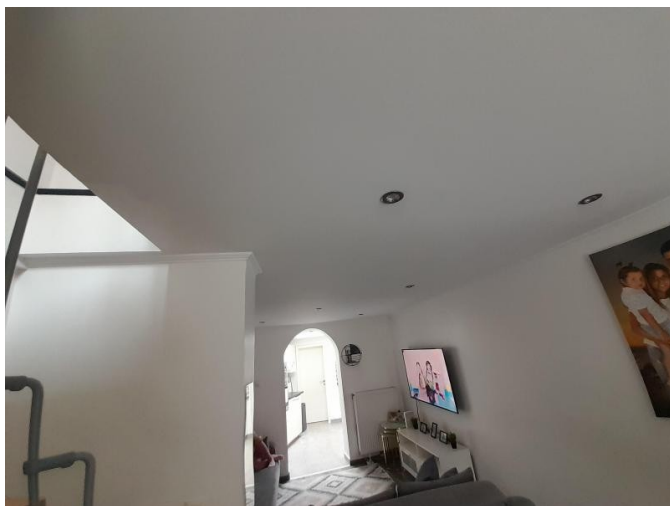
Vrije foto

Het plafond in de volledige woning bestaat uit een verlaagd plafond. Er is geen pleisterwerk rechtstreeks aan de plafonds waar te nemen, zonder destructief onderzoek (Gipskarton panelen).

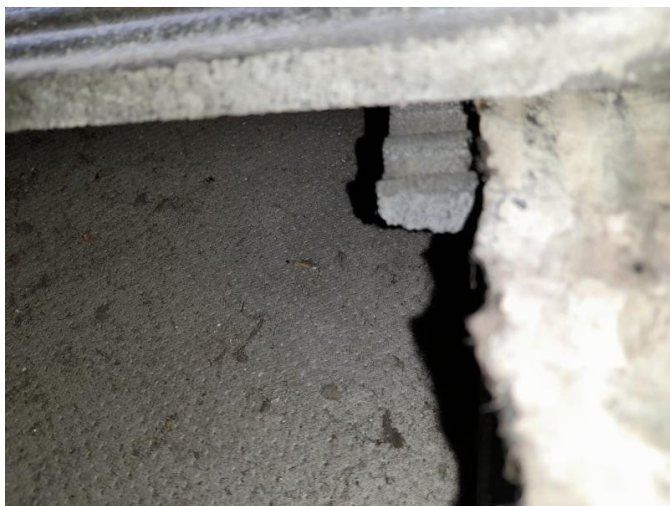
Vrije foto

Bij dit pand werd een niet-verdacht onderdak waargenomen (In isomo/kunststoffen folie/kunststoffen panelen/houtvezelplaten/ ...) zonder destructief onderzoek (Naar eventuele tussenliggende lagen).

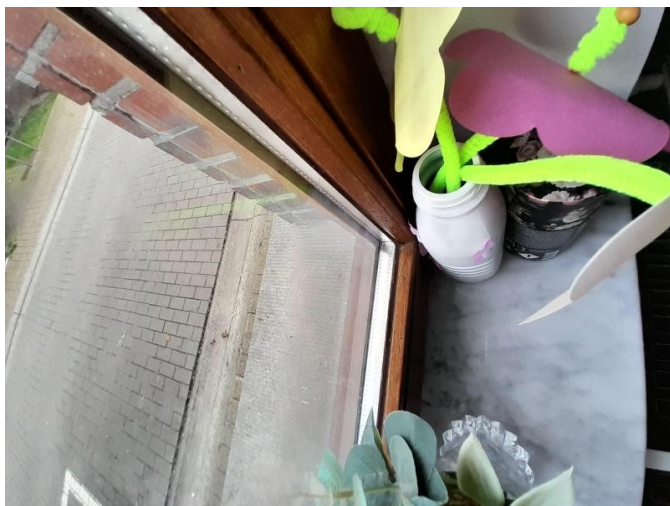
Vrije foto

Ramen werden recent vernieuwd. Geen asbestverdachte mastiek of kit waar te nemen. Wel zachte & verende niet-verdachte silicone.

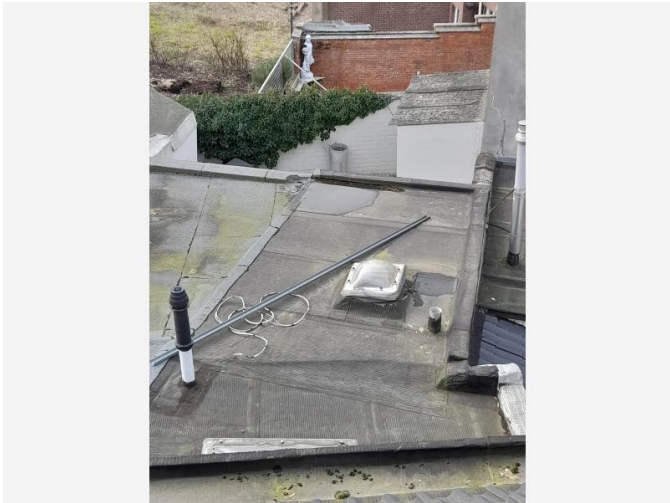
Vrije foto

Bovenlaag van het platte dak bestaat uit een niet-asbestverdachte Glasvezel Polyester laag (Bijgevolg niet-asbestverdacht). Er werd geen destructief onderzoek gepleegd naar eventuele verdachte onderliggende roofing/lijm-lagen. Indien bij eventuele werken onderliggende (lijm)lagen waargenomen worden, laat dan eerst een staal uitvoeren, alvorens werken verder te zetten.

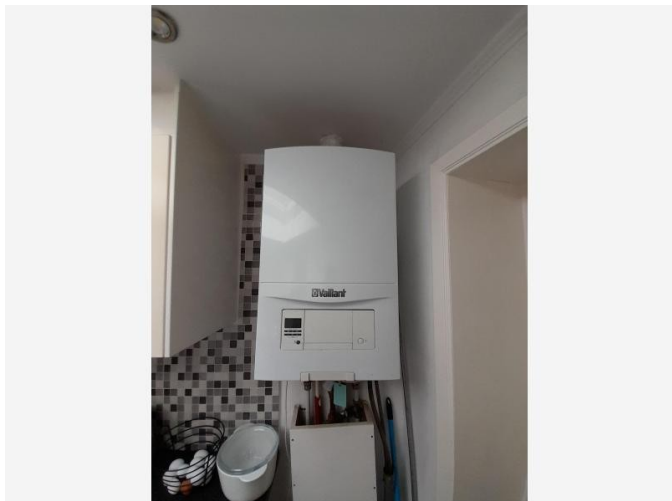
Vrije foto

De verwarmingsketel is van bouwjaar 2016

Asbestverdachte materialen (bv. pakkingen, asbestkoord, verbindingen voor buizen of kanalen, brandwerende materialen, ...) kunnen bijgevolg niet in het toestel aanwezig zijn.

Er werd ook geen asbesthoudende beplating onder of rondom de verwarmingsketel waargenomen.

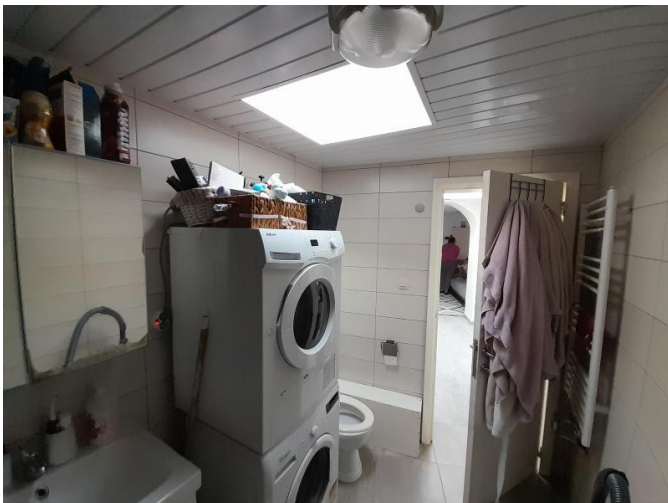
Vrije foto

Geen onderzoek gepleegd naar eventuele verdachte onderliggende (lijm)lagen, daar niet-verdachte tegels/muurbekledingen intact waren op het bezoek (Zoals in ...) (Conform opdracht). Als u oudere lijmlagen of verdachte onderliggende lagen tegenkomt, laat dan eerst een staal uitvoeren alvorens eventuele werken verder te zetten.

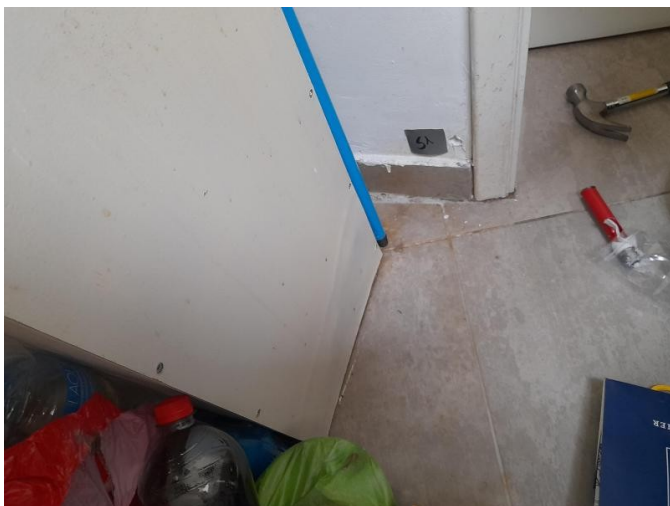
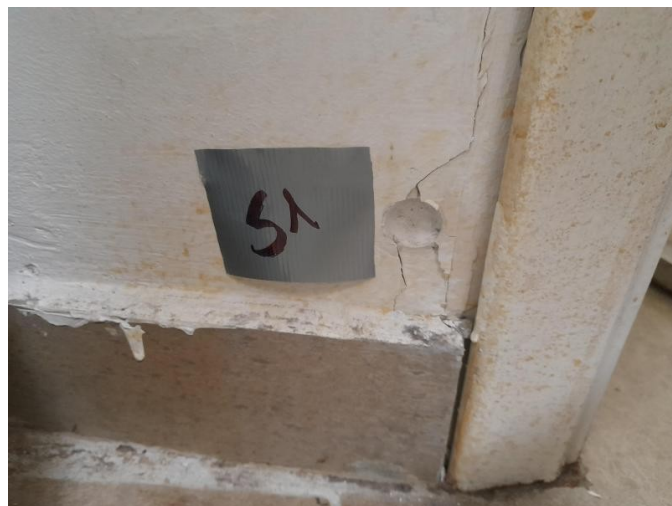
Geen asbest

#	Type	Referentie	Resultaat
9.1	Mengmonster	85948 - S1	Geen asbest
