Asbestinventarisatetest

Terhulpansesteenweg 155, 3090 Overijse

Attestnummer : 20240308-000009.000

Uitgegeven op : 08.03.2024

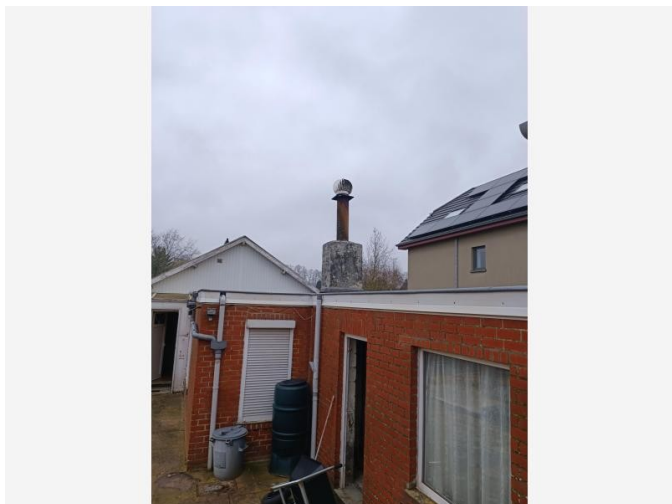
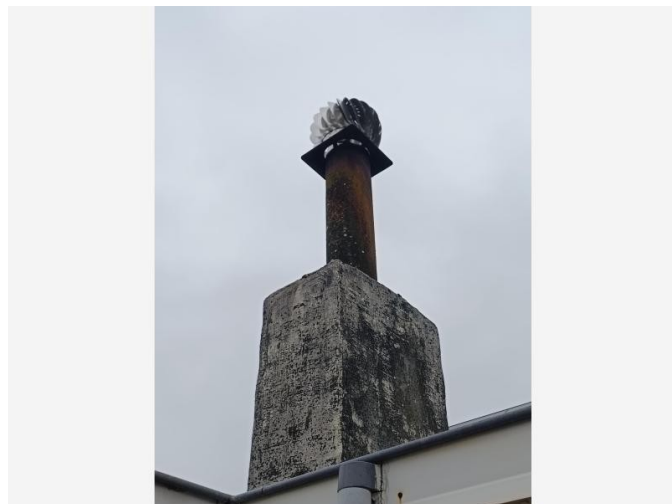
Eindbeoordeling materiaalrisico	Hoog materiaalrisico en/of hoge kans op vezelvrijgave
---------------------------------	---

Gebondenheid	Categorie 1: hechtgebonden in oorsprong
Asbestsoort (vezeltype)	Crocidoliet aanwezig
Asbestconcentratie	Laag (< 50%)
Afschermingsgraad van het gehele materiaal	Geheel of deels (ook) vrij aan binnenluchtstromen
Toestand van het materiaal	Matig beschadigd, matig verweerd

Beschrijving	Schouwbus op plat dak
Omgeving	Grenst aan binnen- en buitenlucht
Primaire drager	HVAC infrastructuur en uitrusting
Asbestmateriaal	Rookgaskanaal
Bindmiddel van asbestmateriaal	Cement
Gebondenheid op basis van bindmiddel	Hecht
Hoeveelheid (lengte - omtrek - dikte - aantal)	<ul style="list-style-type: none">1,00 m - 90,00 cm - 1,00 cm - 1 stuk
Totaal volume	0,009 m ³

- Verwijder deze toepassing

- Eenvoudige handelingen: mag via doe-het-zelf of door werknemer(s) met opleidingsattest eenvoudige handelingen
De buis kan voorzichtig losgebeiteld worden, extra bevochtigen om stof te voorkomen + dragen van de nodige beschermingsmiddelen (mondmasker ffp3, handschoenen, tyvec) Bij de gemeente/containerpark afsluitzakken halen om dubbel in te pakken en af te voeren naar het containerpark als hechtgebonden asbestafval.

Dringend verwijderen

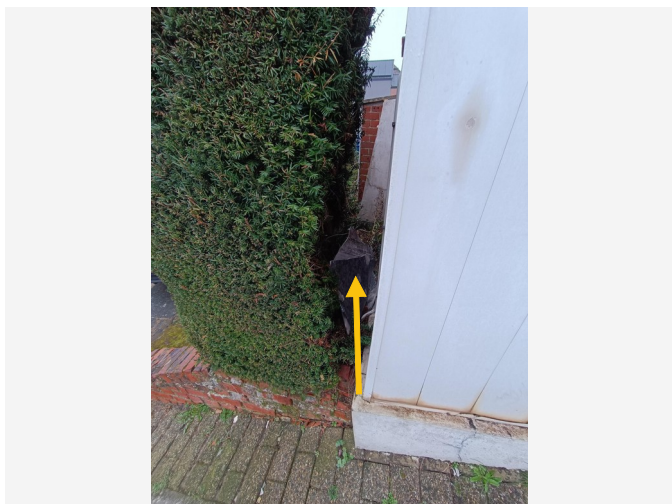
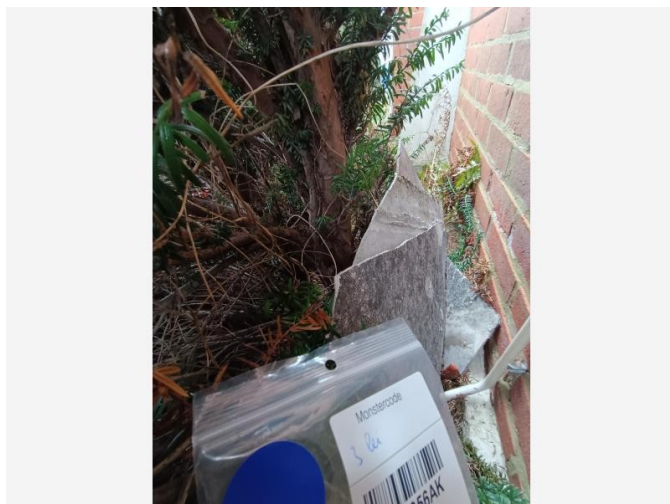
#	Type	Referentie	Resultaat
2.1	Puntmonster	3	Chrysotiel

Beschrijving	Leien afval
Type afvalstof	Betreft resten (contaminatie) van verwerking of beschadiging
Type resten (contaminatie)	<ul style="list-style-type: none">• Stukken, fragmenten (los, opliggend)
Besmette materialen	<ul style="list-style-type: none">• Bodem
Bron van de resten	Het afval is afkomstig van het dak
Omgeving	Buiten
Primaire drager	Schuin dak
Gebondenheid resten	Hecht
Hoeveelheid (gewicht - aantal)	<ul style="list-style-type: none">• 5,00 kg - 1 stuk
Totaal gewicht	5,00 kg
Eenvoudig bereikbaar	Ja
Identificatiemethode	Vaststelling met monstername

- Verwijder het asbestafval.

- Eenvoudige handelingen: mag via doe-het-zelf of door werknemer(s) met opleidingsattest eenvoudige handelingen
Bij de gemeente/containerpark afsluitzakken halen om dubbel in te pakken en af te voeren naar het containerpark als hechtgebonden asbestafval.

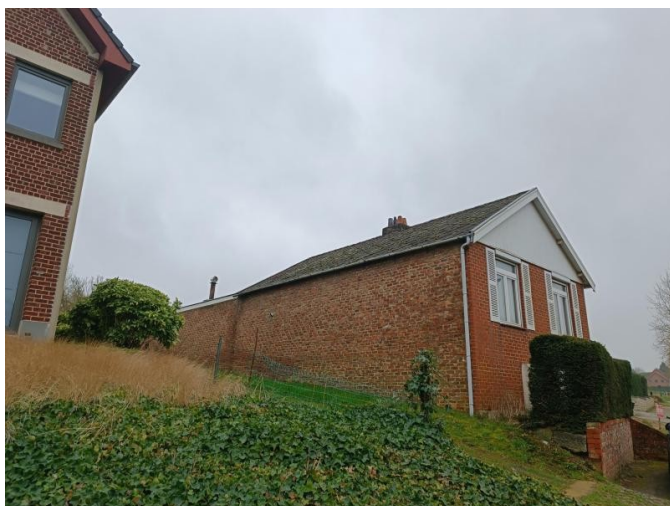
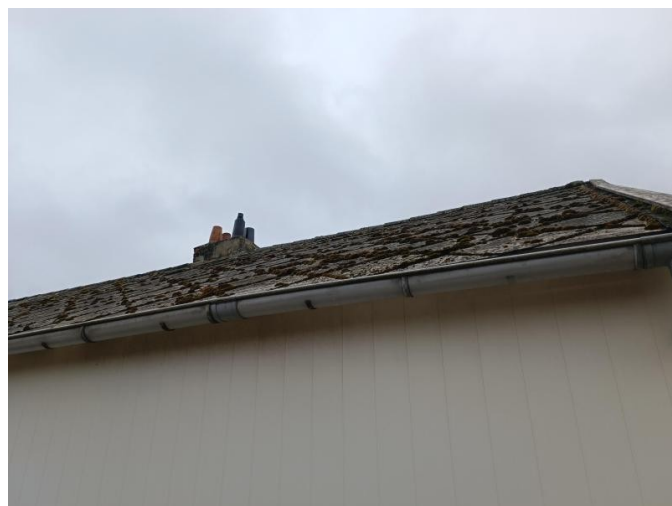
Eindbeoordeling materiaalrisico	Verhoogd materiaalrisico en/of verhoogde kans op vezelvrijgave
---------------------------------	--

Gebondenheid	Categorie 1: hechtgebonden in oorsprong
Asbestsoort (vezeltype)	Alleen chrysotiel
Asbestconcentratie	Laag (< 50%)
Afschermingsgraad van het gehele materiaal	Geheel of deels (ook) vrij aan de binnenlucht
Toestand van het materiaal	Matig beschadigd, matig verweerd

Beschrijving	Leien dak
--------------	-----------

Omgeving	Grenst aan binnen- en buitenlucht
Primaire drager	Schuin dak
Asbestmateriaal	Dak- en gevelbekleding - Lei, shingle
Bindmiddel van asbestmateriaal	Cement
Gebondenheid op basis van bindmiddel	Hecht
Hoeveelheid (oppervlakte - aantal)	<ul style="list-style-type: none"> • 150,00 m² - 1 stuk
Totale oppervlakte	150,00 m ²
Eenvoudig bereikbaar	Ja
Bevestigingswijze	<ul style="list-style-type: none"> • Genageld, geniet
Identificatiemethode	Vaststelling met bewijsdocument, zonder monstername
Destructieve handeling voor identificatie	Nee
Opmerking	De vermelde oppervlaktes, diktes en volumes betreffen een beredeneerde schatting. Er worden geen rechten verleend aan deze oppervlaktes/diktes/volumes.

Verwijderen

- Verwijder deze toepassing

- Eenvoudige handelingen: mag via doe-het-zelf of door werknemer(s) met opleidingsattest eenvoudige handelingen
EH via doe-het zelf Dragen van de nodige beschermingsmiddelen (mondmasker ffp3, handschoenen, tyvec). Indien mogelijk de ondervloer afdekken, leien voorzichtig verwijderen, extra fixeren, niet breken, niet gooien, onmiddellijk verpakken of voorzichtig in container met asbest bag plaatsen.

Gebruik geen stortkokers.

Indien leien in slechte staat zijn en kans bestaat op breken: Eenvoudige handeling opgeleid personeel, alle werknemer(s) moeten wel beschikken over een opleidingsattest eenvoudige handelingen 8u

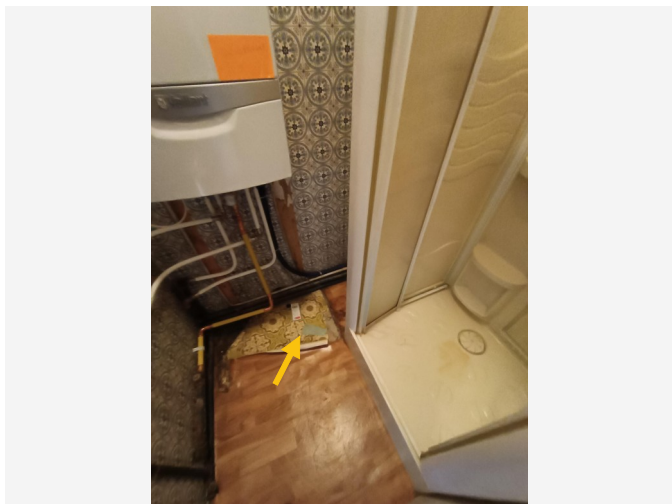
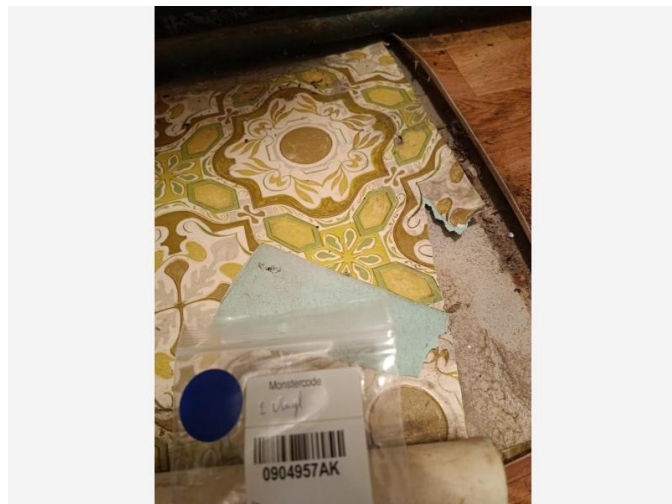
Eindbeoordeling materiaalrisico	Verhoogd materiaalrisico en/of verhoogde kans op vezelvrijgave
---------------------------------	--

Gebondenheid	Categorie 2: niet-hechtgebonden met matrix
Asbestsoort (vezeltype)	Alleen chrysotiel
Asbestconcentratie	Hoog ($\geq 50\%$)
Afschermingsgraad van het gehele materiaal	Geheel of deels (ook) vrij aan de binnenlucht
Toestand van het materiaal	Licht beschadigd, licht verweerd. Intact materiaal type Pical – asbestboard of categorie III 'gebondenheid'

#	Type	Referentie	Resultaat
4.1	Puntmonster	2	Chrysotiel

Beschrijving	Vinyl in stookruimte
Omgeving	Binnen
Primaire drager	Vloer
Asbestmateriaal	Prefab - afwerking - vloerzeil
Bindmiddel van asbestmateriaal	Karton - papier - viltachtig

Verwijderen

- Verwijder deze toepassing

- Eenvoudige handelingen: enkel door erkend asbestverwijderaar
Opgeleid personeel / EH erkend saneerder : de saneerder motiveert de verwijderingsmethode in zijn werkplan. Een kartonnen onderlaag is losgebonden , losgebonden afval naar een lokaal containerpark brengen IS VERBODEN

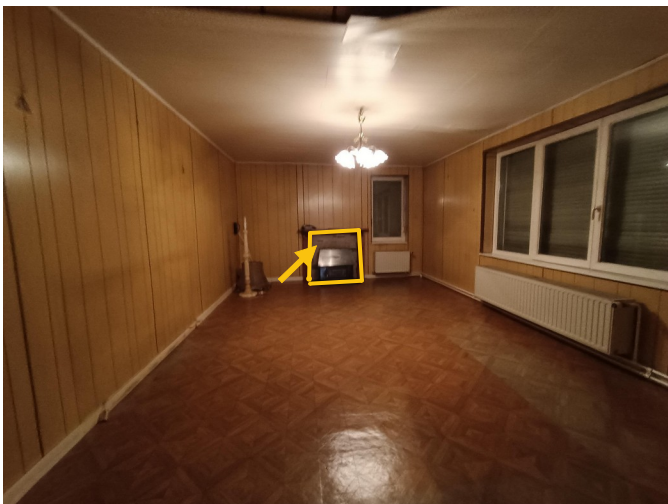
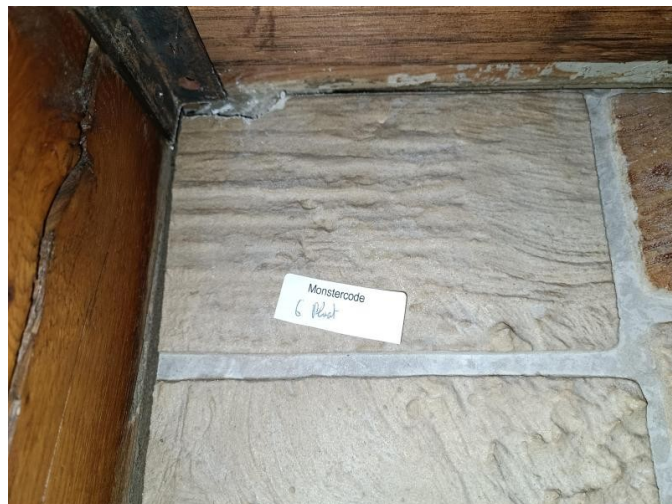
Eindbeoordeling materiaalrisico	Zeer laag materiaalrisico en/of zeer lage kans op vezelvrijgave
---------------------------------	---

Gebondenheid	Categorie 1: hechtgebonden in oorsprong
Asbestsoort (vezeltype)	Alleen chrysotiel
Asbestconcentratie	Laag (< 50%)
Afschermingsgraad van het gehele materiaal	Geheel of deels (ook) vrij aan de binnenlucht
Toestand van het materiaal	Onbeschadigd, niet verweerd

#	Type	Referentie	Resultaat
5.1	Puntmonster	6	Chrysotiel

Beschrijving	Plaat achter gaskachel
Omgeving	Binnen
Primaire drager	Ruimteverwarming
Asbestmateriaal	Plaat, paneel, tablet - Type Menuiserite
Bindmiddel van asbestmateriaal	Cement
Gebondenheid op basis van bindmiddel	Hecht

Zorgvuldig beheren

- Zorg voor een veilig beheer. Vermijd het beschadigen van het asbestmateriaal. Controleer de toestand jaarlijks op wijzigingen.

- Eenvoudige handelingen: mag via doe-het-zelf of door werknemer(s) met opleidingsattest eenvoudige handelingen de asbesthoudende plaat in hun geheel verwijderen, niet breken. Reinig nadien de draagstructuur met vochtige doeken (+stofzuiger met absoluut filter kan niet gehoord worden dus voor een particulier niet mogelijk .) Alle werknemer(s) moeten wel beschikken over een opleidingsattest eenvoudige handelingen 8u.

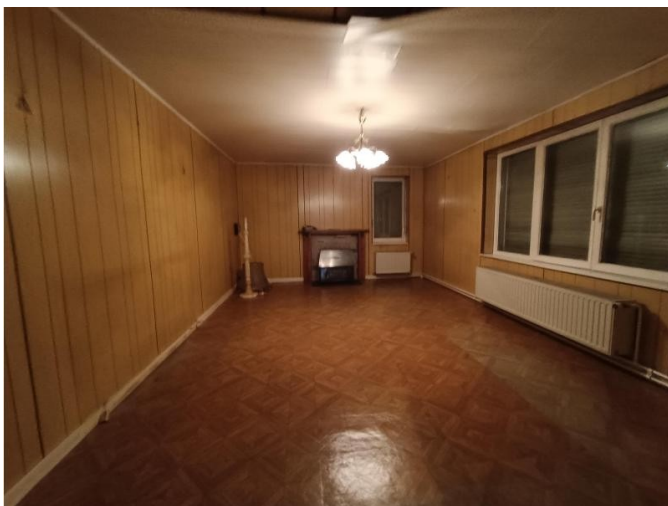
Alle plafonds zijn afgewerkt met valse plafonds in plaatmateriaal. Het is niet duidelijk of er pleisterwerk aanwezig is achter deze valse plafonds, het is aangewezen om bijkomend onderzoek uit te voeren bij werken.

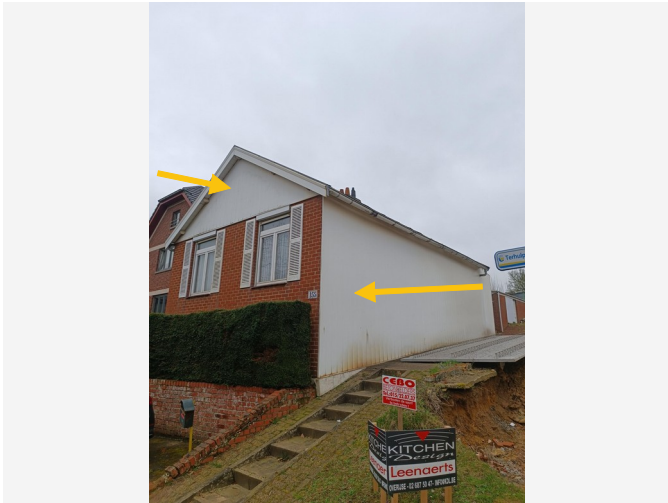
De gevels zijn bedekt met pvc latten. Het is niet duidelijk wat er aanwezig is achter deze valse wanden, het is aangewezen om bijkomend onderzoek uit te voeren bij werken.

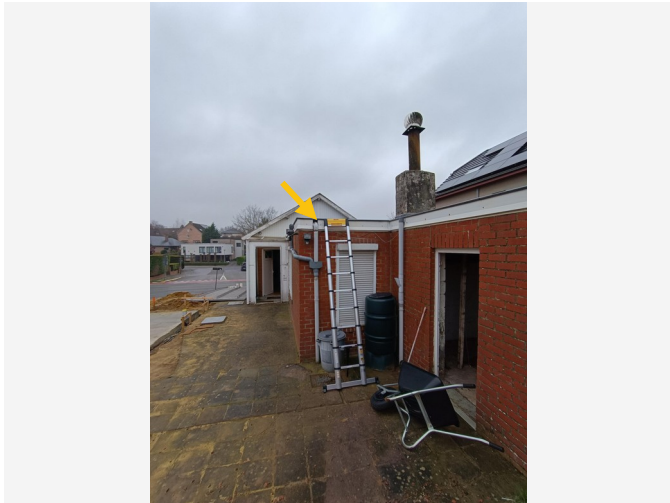
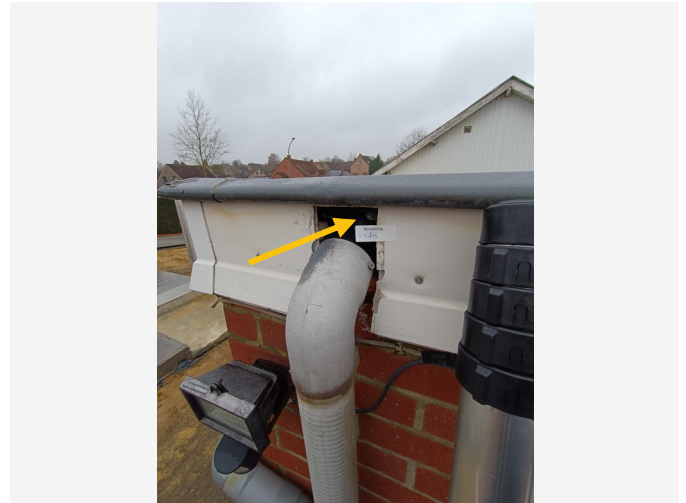
Fiche 8: Roofing woning

Geen asbest

#	Type	Referentie	Resultaat
8.1	Puntmonster	4	Geen asbest

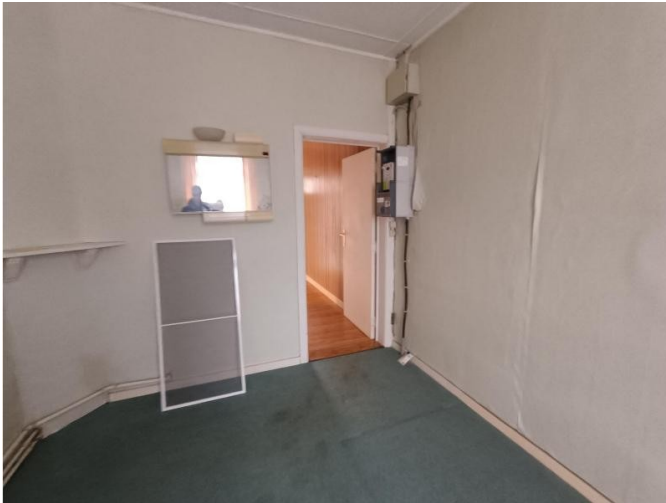
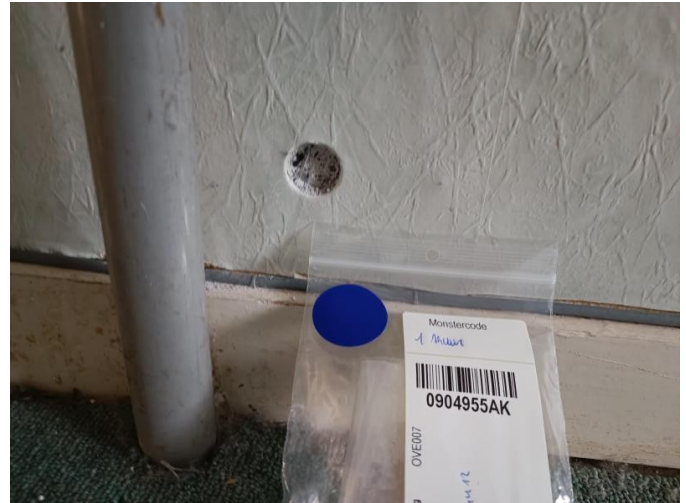
Geen asbest

#	Type	Referentie	Resultaat
9.1	Puntmonster	1	Geen asbest

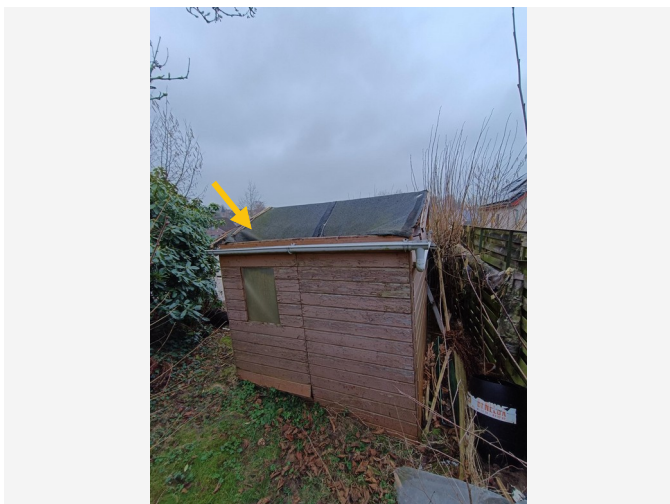
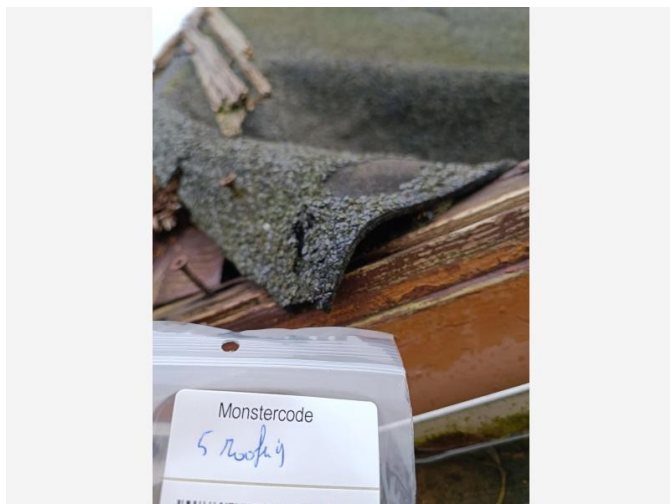
Geen asbest

#	Type	Referentie	Resultaat
10.1	Puntmonster	5	Geen asbest
