Asbestinventarisatetest

Henry Vande Veldelaan 6, 3080 Tervuren

Attestnummer : 20240314-000473.000

Uitgegeven op : 14.03.2024

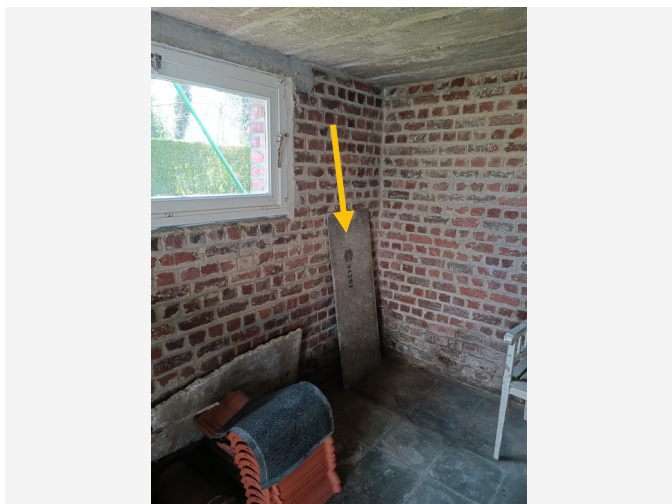
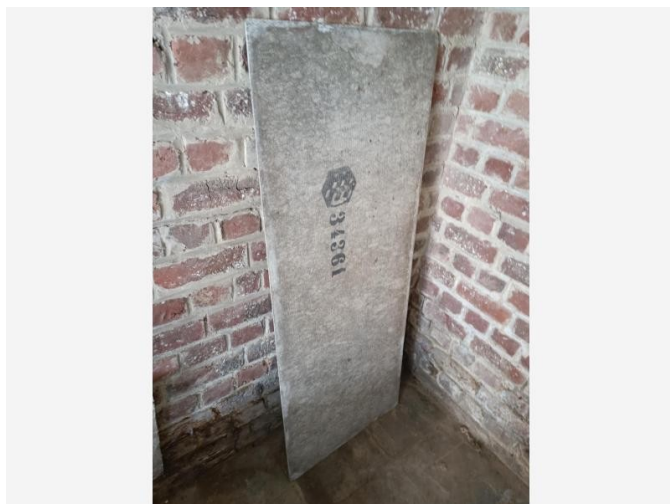
Het asbestmateriaal valt onder de mijlpaal van 2040.

Dringend verwijderen

Beschrijving	Asbestcement plaat
Type afvalstof	Betreft stock-voorraad of gedemonteerde asbestmaterialen
Aanwezige resten	Geen resten aanwezig
Omgeving	Binnen
Primaire drager	Gedemonteerd of buitengebruik gesteld materiaal
Asbestmaterialen	<ul style="list-style-type: none">Dak- en gevelbekleding - Plaat
Bindmiddel van asbestmateriaal	Cement
Gebondenheid op basis van bindmiddel	Hecht
Hoeveelheid (gewicht - aantal)	<ul style="list-style-type: none">5,00 kg - 1 stuk
Totaal gewicht	5,00 kg
Eenvoudig bereikbaar	Ja
Identificatiemethode	Vaststelling zonder monstername

- Verwijder het asbestafval.

- Eenvoudige handelingen: mag via doe-het-zelf of door werknemer(s) met opleidingsattest eenvoudige handelingen
Bij de gemeente of het plaatselijk containerpark kan je afsluitzakken opvragen om het afval dubbel te verpakken en het af te voeren als hechtgebonden materiaal naar het containerpark. Bescherm jezelf voldoende met de nodige PBM's (mondmasker FFP3, handschoenen, Tyvec, ...).

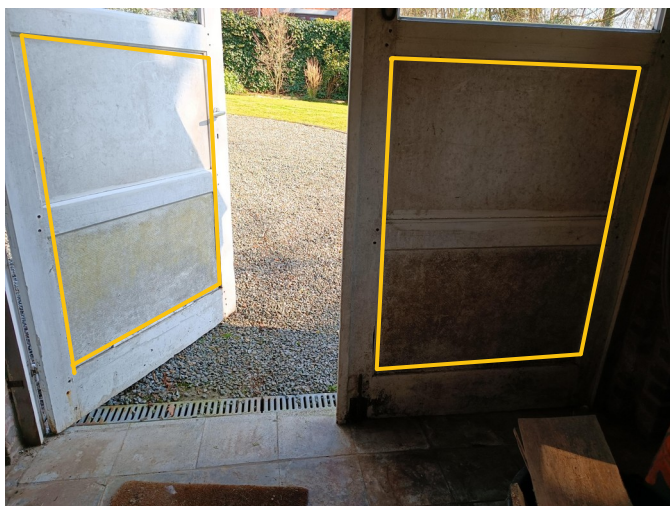
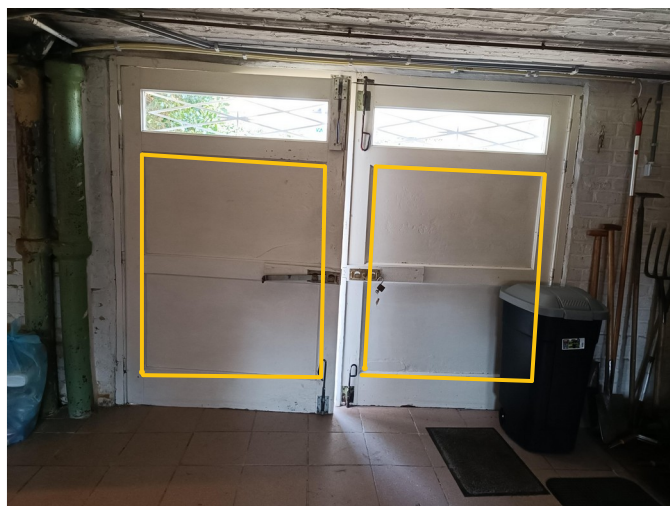
Het asbestmateriaal valt onder de mijlpaal van 2040.

Verwijderen

Eindbeoordeling materiaalrisico	Verhoogd materiaalrisico en/of verhoogde kans op vezelvrijgave
---------------------------------	--

Gebondenheid	Categorie 1: hechtgebonden in oorsprong
Asbestsoort (vezeltype)	Crocidoliet aanwezig
Asbestconcentratie	Laag (< 50%)
Afschermingsgraad van het gehele materiaal	Geheel of deels (ook) vrij aan de binnenlucht
Toestand van het materiaal	Licht beschadigd, licht verweerd. Intact materiaal type Pical – asbestboard of categorie III 'gebondenheid'

Beschrijving	Glasal panelen in garagedeuren
Omgeving	Grenst aan binnen- en buitenlucht
Primaire drager	Wandopening verticaal (raam, deur, ...)
Asbestmateriaal	Plaat, paneel, tablet - Geëmailleerd, type Glasal
Bindmiddel van asbestmateriaal	Cement
Gebondenheid op basis van bindmiddel	Hecht

Hoeveelheid (oppervlakte - dikte - aantal)	• 5,00 m ² - 0,50 cm - 1 stuk
Totaal volume	0,025 m ³
Eenvoudig bereikbaar	Ja
Bevestigingswijze	• Geklemd
Identificatiemethode	Vaststelling zonder monstername
Destructieve handeling voor identificatie	Nee

- Zorg voor een veilig beheer. Vermijd het beschadigen van het asbestmateriaal. Controleer de toestand jaarlijks op wijzigingen.

- Eenvoudige handelingen: mag via doe-het-zelf of door werknemer(s) met opleidingsattest eenvoudige handelingen
EH via doe-het zelf : gebruik een FFP3 masker, handschoenen en tyvek . Maak de platen voorzichtig los zonder te breken , verpak dubbel met plastic folie

EH opgeleid personeel 8 u basis . Bij vervangen van de ramen kunnen de panelen mee verwijderd worden door de plaatsers van nieuw raamwerk. Alle werknemer(s) moeten wel beschikken over een opleidingsattest eenvoudige handelingen 8u.

Raam/deur kader stofvrij maken dmv puntafzuiging met een hepa stofzuiger.

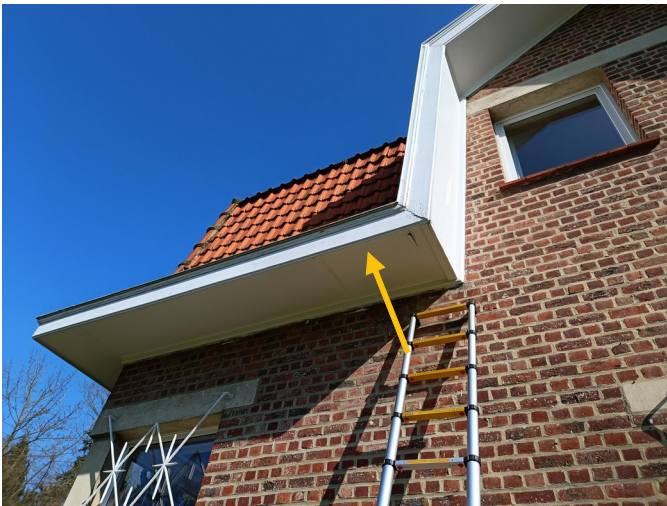
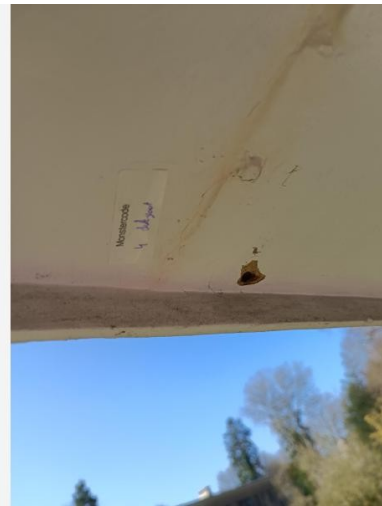
Het asbestmateriaal valt onder de mijlpaal van 2034.

Verwijderen

Eindbeoordeling materiaalrisico	Laag materiaalrisico en/of verlaagde kans op vezelvrijgave
---------------------------------	--

Gebondenheid	Categorie 1: hechtgebonden in oorsprong
Asbestsoort (vezeltype)	Alleen chrysotiel
Asbestconcentratie	Laag (< 50%)
Afschermingsgraad van het gehele materiaal	Geheel of deels vrij aan de buitenlucht
Toestand van het materiaal	Licht beschadigd, licht verweerd. Intact materiaal type Pical – asbestboard of categorie III 'gebondenheid'

#	Type	Referentie	Resultaat
3.1	Puntmonster	4	Chrysotiel

Beschrijving	Onderkant goot
Omgeving	Buiten

Primaire drager	Schuin dak
Asbestmateriaal	Dak- en gevelbekleding - Plaat
Bindmiddel van asbestmateriaal	Cement
Gebondenheid op basis van bindmiddel	Hecht
Hoeveelheid (oppervlakte - dikte - aantal)	<ul style="list-style-type: none"> • 50,00 m² - 0,50 cm - 1 stuk
Totaal volume	0,25 m ³
Eenvoudig bereikbaar	Ja
Bevestigingswijze	<ul style="list-style-type: none"> • Geschroefd • Genageld, geniet
Identificatiemethode	Vaststelling met monstername
Destructieve handeling voor identificatie	Nee
Opmerking	De vermelde oppervlaktes, diktes en volumes betreffen een beredeneerde schatting. Er worden geen rechten verleend aan deze oppervlaktes/diktes/volumes.

- Zorg voor een veilig beheer. Vermijd het beschadigen van het asbestmateriaal. Controleer de toestand jaarlijks op wijzigingen.

- Eenvoudige handelingen: mag via doe-het-zelf of door werknemer(s) met opleidingsattest eenvoudige handelingen indien de platen eenvoudig te verwijderen zijn zonder kans op breken kan dit via doe-het-zelf of door werknemer(s) met opleidingsattest eenvoudige handelingen; Dek de vloer af met plastic folie . dragen van de nodige beschermingsmiddelen (mondmasker ffp3, handschoenen,tyvec). Fixeer het plaatmateriaal , de asbesthoudende platen één voor één en in hun geheel verwijderen. Niet gooien, niet breken. Reinig nadien de draagstructuur met vochtige doeken (+stofzuiger met absoluut filter kan niet gehuurd worden dus voor een particulier niet mogelijk .) Alle werknemer(s) moeten wel beschikken over een opleidingsattest eenvoudige handelingen 8u.

De vastgestelde asbesthoudende platen mogen niet definitief ingesloten worden , dit dient verplicht verwijderd te worden als het bij werken bereikbaar wordt. (vb bij vernieuwen van de dakbedekking onderdak mee verwijderen)

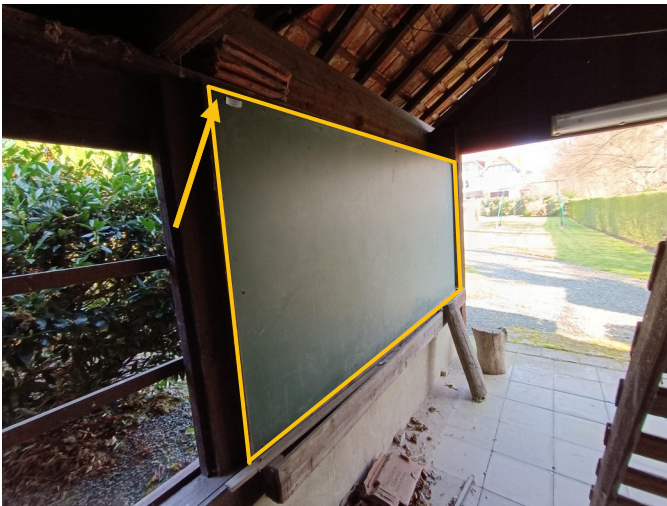
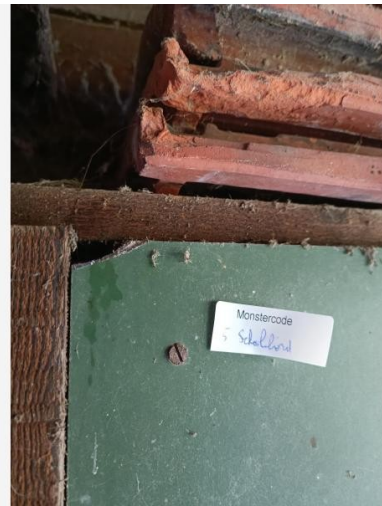
Het asbestmateriaal valt onder de mijlpaal van 2034.

Verwijderen

Eindbeoordeling materiaalrisico	Laag materiaalrisico en/of verlaagde kans op vezelvrijgave
---------------------------------	--

Gebondenheid	Categorie 1: hechtgebonden in oorsprong
Asbestsoort (vezeltype)	Alleen chrysotiel
Asbestconcentratie	Laag (< 50%)
Afschermingsgraad van het gehele materiaal	Geheel of deels vrij aan de buitenlucht
Toestand van het materiaal	Licht beschadigd, licht verweerd. Intact materiaal type Pical – asbestboard of categorie III 'gebondenheid'

#	Type	Referentie	Resultaat
4.1	Puntmonster	5	Chrysotiel

Beschrijving	Schoolbord
Omgeving	Buiten
Primaire drager	Schoolbord
Asbestmateriaal	Dak- en gevelbekleding - Plaat
Bindmiddel van asbestmateriaal	Cement

Gebondenheid op basis van bindmiddel	Hecht
Hoeveelheid (oppervlakte - dikte - aantal)	• 2,00 m ² - 0,50 cm - 1 stuk
Totaal volume	0,01 m ³
Eenvoudig bereikbaar	Ja
Bevestigingswijze	• Geschroefd
Identificatiemethode	Vaststelling met monstername
Destructieve handeling voor identificatie	Nee
Opmerking	De vermelde oppervlaktes, diktes en volumes betreffen een beredeneerde schatting. Er worden geen rechten verleend aan deze oppervlaktes/diktes/volumes.

- Verwijder deze toepassing

- Eenvoudige handelingen: mag via doe-het-zelf of door werknemer(s) met opleidingsattest eenvoudige handelingen
indien de plaat eenvoudig te verwijderen is zonder kans op breken kan dit via doe-het-zelf of door werknemer(s) Dek de vloer af met plastic folie . dragen van de nodige beschermingsmiddelen (mondmasker ffp3, handschoenen,tyvec) Fixeer het plaatmateriaal , de asbesthoudende plaat en in zijn geheel verwijderen. Niet gooien, niet breken. Reinig nadien de draagstructuur met vochtige doeken (+stofzuiger met absoluut filter kan niet gehuurd worden dus voor een particulier niet mogelijk .)

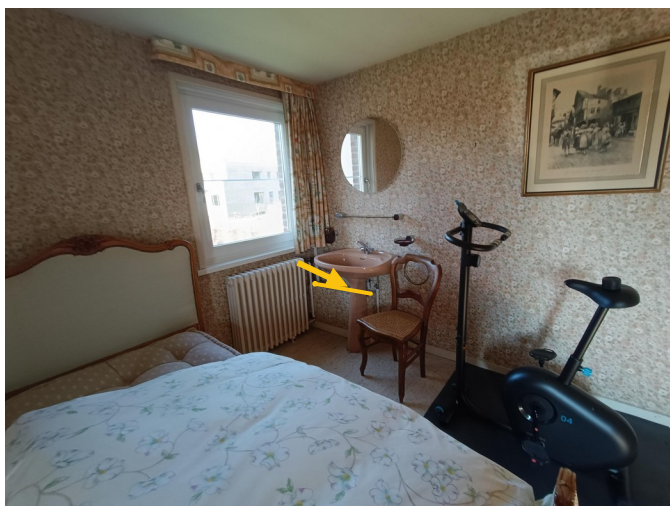
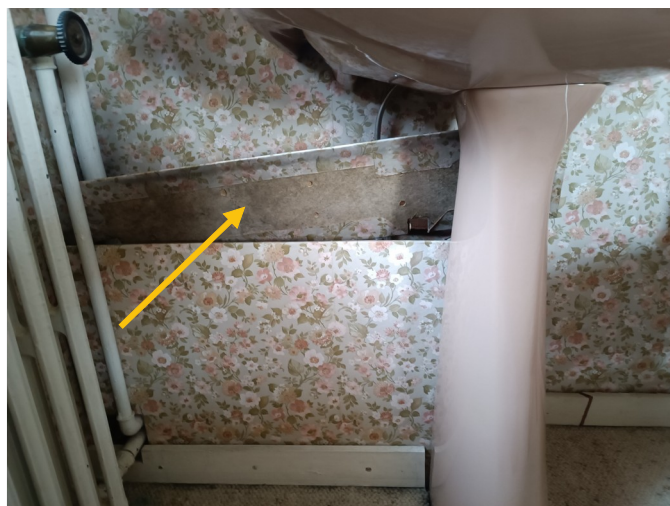
Het asbestmateriaal valt onder de mijlpaal van 2040.

Verwijderen

Eindbeoordeling materiaalrisico	Verhoogd materiaalrisico en/of verhoogde kans op vezelvrijgave
---------------------------------	--

Gebondenheid	Categorie 1: hechtgebonden in oorsprong
Asbestsoort (vezeltype)	Crocidoliet aanwezig
Asbestconcentratie	Laag (< 50%)
Afschermingsgraad van het gehele materiaal	Geheel of deels (ook) vrij aan de binnenlucht
Toestand van het materiaal	Licht beschadigd, licht verweerd. Intact materiaal type Pical – asbestboard of categorie III 'gebondenheid'

Beschrijving	menuiserite plaat onder wasbak
Omgeving	Binnen
Primaire drager	Inrichting (meubilair, ...)
Asbestmateriaal	Plaat, paneel, tablet - Type Menuiserite
Bindmiddel van asbestmateriaal	Cement
Gebondenheid op basis van bindmiddel	Hecht
Hoeveelheid (oppervlakte - dikte - aantal)	• 1,00 m ² - 0,50 cm - 1 stuk
Totaal volume	0,005 m ³
Eenvoudig bereikbaar	Ja
Bevestigingswijze	• Los (al dan niet bedekt)
Identificatiemethode	Vaststelling zonder monsternamen

- Verwijder deze toepassing

- Eenvoudige handelingen: mag via doe-het-zelf of door werknemer(s) met opleidingsattest eenvoudige handelingen
De plaat kan voorzichtig weggenomen worden, extra bevochtigen om stof te voorkomen + dragen van de nodige beschermingsmiddelen (mondmasker ffp3, handschoenen, tyvec) verpakken in plastic folie en afvoeren naar het containerpark als hechtgebonden asbestafval.

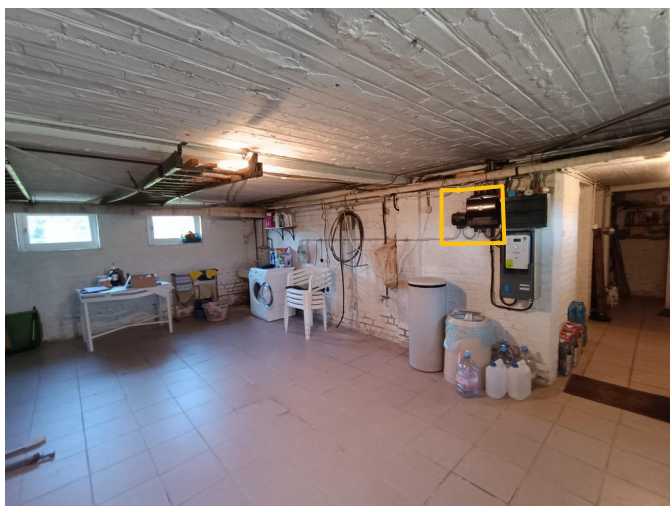
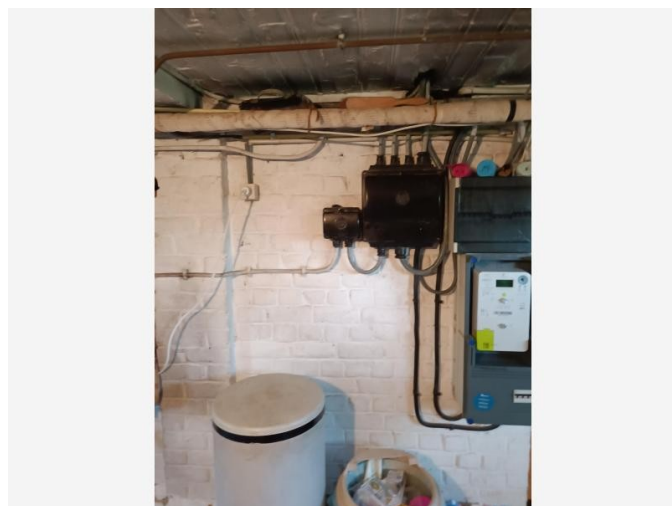
Het asbestmateriaal valt onder de mijlpaal van 2040.

Zorgvuldig beheren

Eindbeoordeling materiaalrisico	Laag materiaalrisico en/of verlaagde kans op vezelvrijgave
---------------------------------	--

Gebondenheid	Categorie 1: hechtgebonden in oorsprong
Asbestsoort (vezeltype)	Crocidoliet aanwezig
Asbestconcentratie	Laag (< 50%)
Afschermingsgraad van het gehele materiaal	Geheel of deels (ook) vrij aan de binnenlucht
Toestand van het materiaal	Onbeschadigd, niet verweerd

Beschrijving	Bakeliet in kelder
Omgeving	Binnen
Primaire drager	Communicatie en elektrische infrastructuur en uitrusting
Asbestmateriaal	Plaat, paneel, tablet - Type Bakeliet
Bindmiddel van asbestmateriaal	Kunststof of -hars
Gebondenheid op basis van bindmiddel	Hecht
Hoeveelheid (oppervlakte - dikte - aantal)	• 0,50 m ² - 1,00 cm - 1 stuk
Totaal volume	0,005 m ³
Eenvoudig bereikbaar	Ja
Bevestigingswijze	• Geschroefd

Identificatiemethode	Vaststelling zonder monstername
Destructieve handeling voor identificatie	Nee
Opmerking	<p>Het is moeilijk te bepalen of de bakeliettoepassingen in de woning ook effectief asbesthoudend zijn (het kan ook gaan om de asbestvrije variant).</p> <p>-Er werd geen monster genomen owv beschadiging aan een elektrisch gerelateerde toepassing, extra controle bij verwijdering van het verdacht materiaal. Vermoedelijk zullen de toepassingen verwijderd worden bij aanpassing van het elektriciteitsnetwerk.</p>

- Verwijder deze toepassing

- Eenvoudige handelingen: mag via doe-het-zelf of door werknemer(s) met opleidingsattest eenvoudige handelingen
Schakelaars, stopcontacten en andere gelijkaardige toepassingen kunnen eenvoudig losgeschroefd worden --> EH doe-het-zelf. Afgesloten of verzegelde kast --> EH opgeleid techniker personeel 8u basisopleiding asbest.

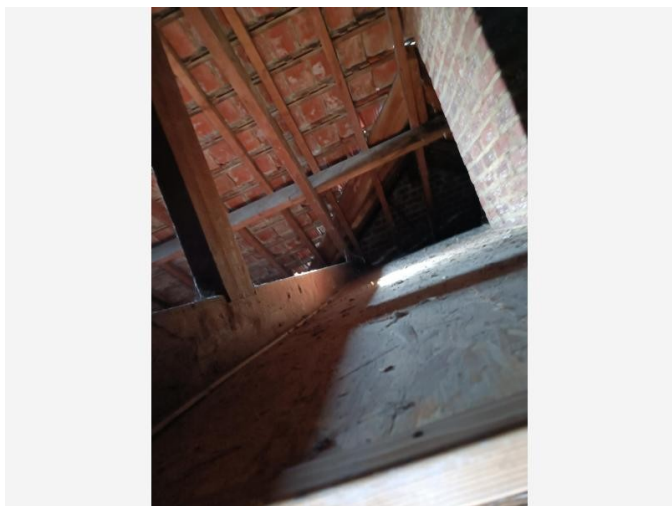
Vrije foto

Geen onderdak aanwezig

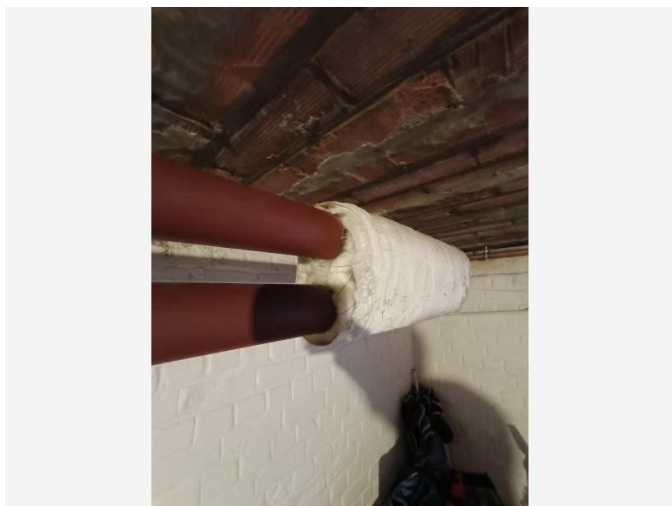
Vrije foto

De thermische isolatie bestaat uit textiel (doek), en glaswol

Er is geen pleisterlaag aanwezig, de isolatie is hierdoor niet verdacht

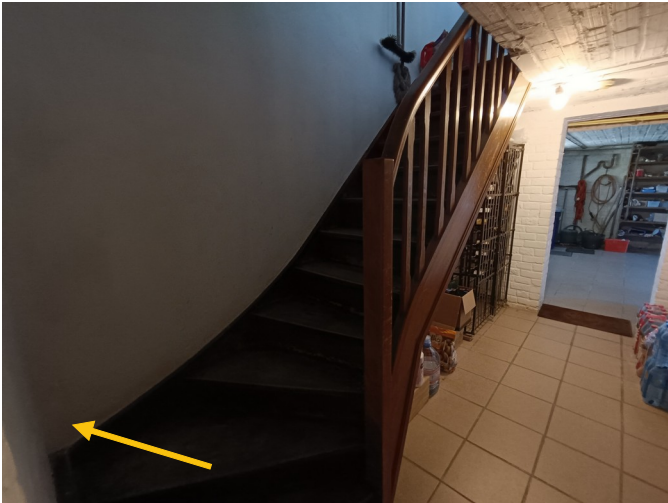
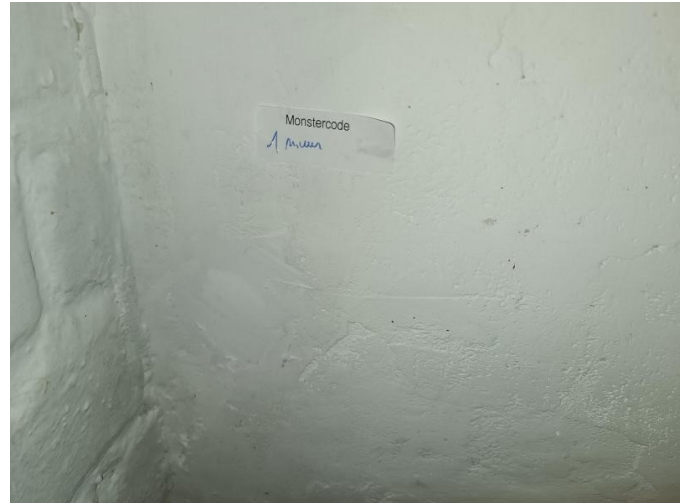
Fiche 9: Pleister muren

Geen asbest

#	Type	Referentie	Resultaat
9.1	Mengmonster	1	Geen asbest

Beschrijving	Pleister muren
Omgeving	Binnen
Primaire drager	Binnenwand

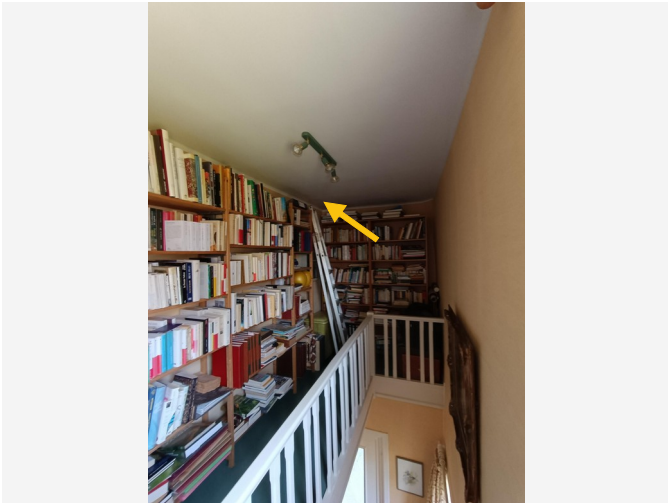
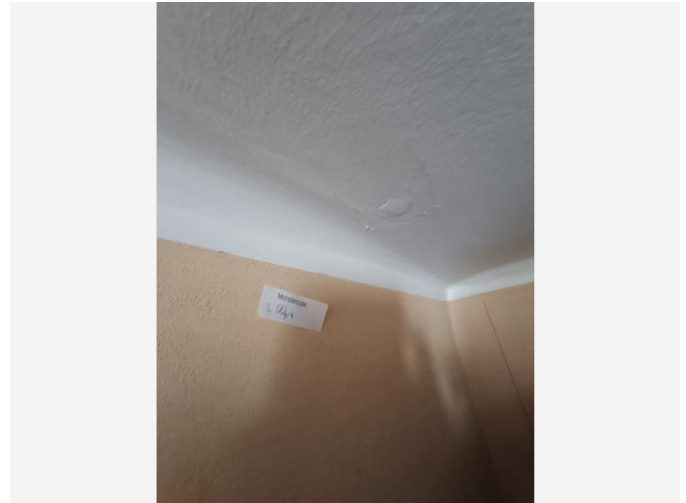
Fiche 10: Pleister plafond

Geen asbest

#	Type	Referentie	Resultaat
10.1	Mengmonster	2	Geen asbest

Beschrijving	Pleister plafond
Omgeving	Binnen
Primaire drager	Plafond

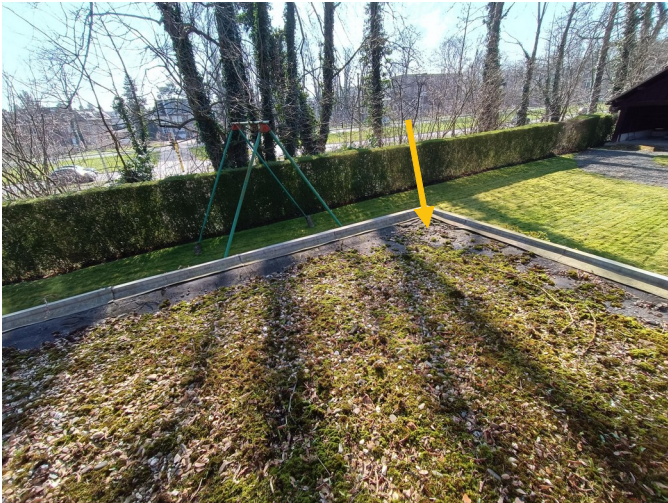
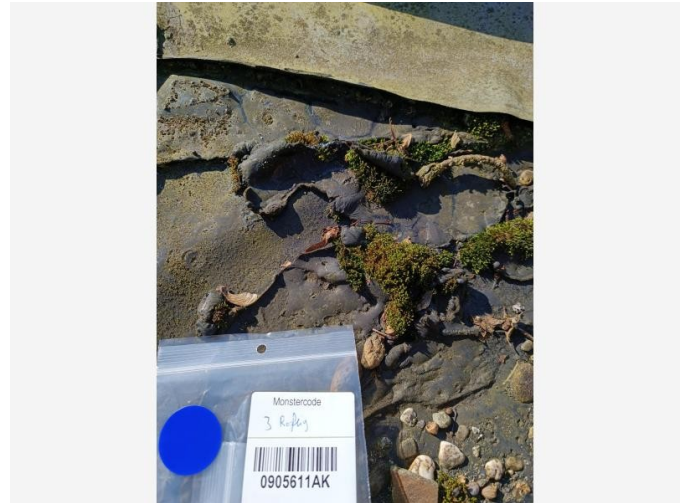
Fiche 11: Roofing

Geen asbest

#	Type	Referentie	Resultaat
11.1	Puntmonster	3	Geen asbest

Beschrijving	Roofing
Omgeving	Buiten
Primaire drager	Plat dak
Bindmiddel van materiaal	Bitumen (roofing, teer, asfalt)
