Asbestinventarisatetest

Stadionstraat 58, 1830 Machelen

Attestnummer : 20230817-000070.000

Uitgegeven op : 17.08.2023

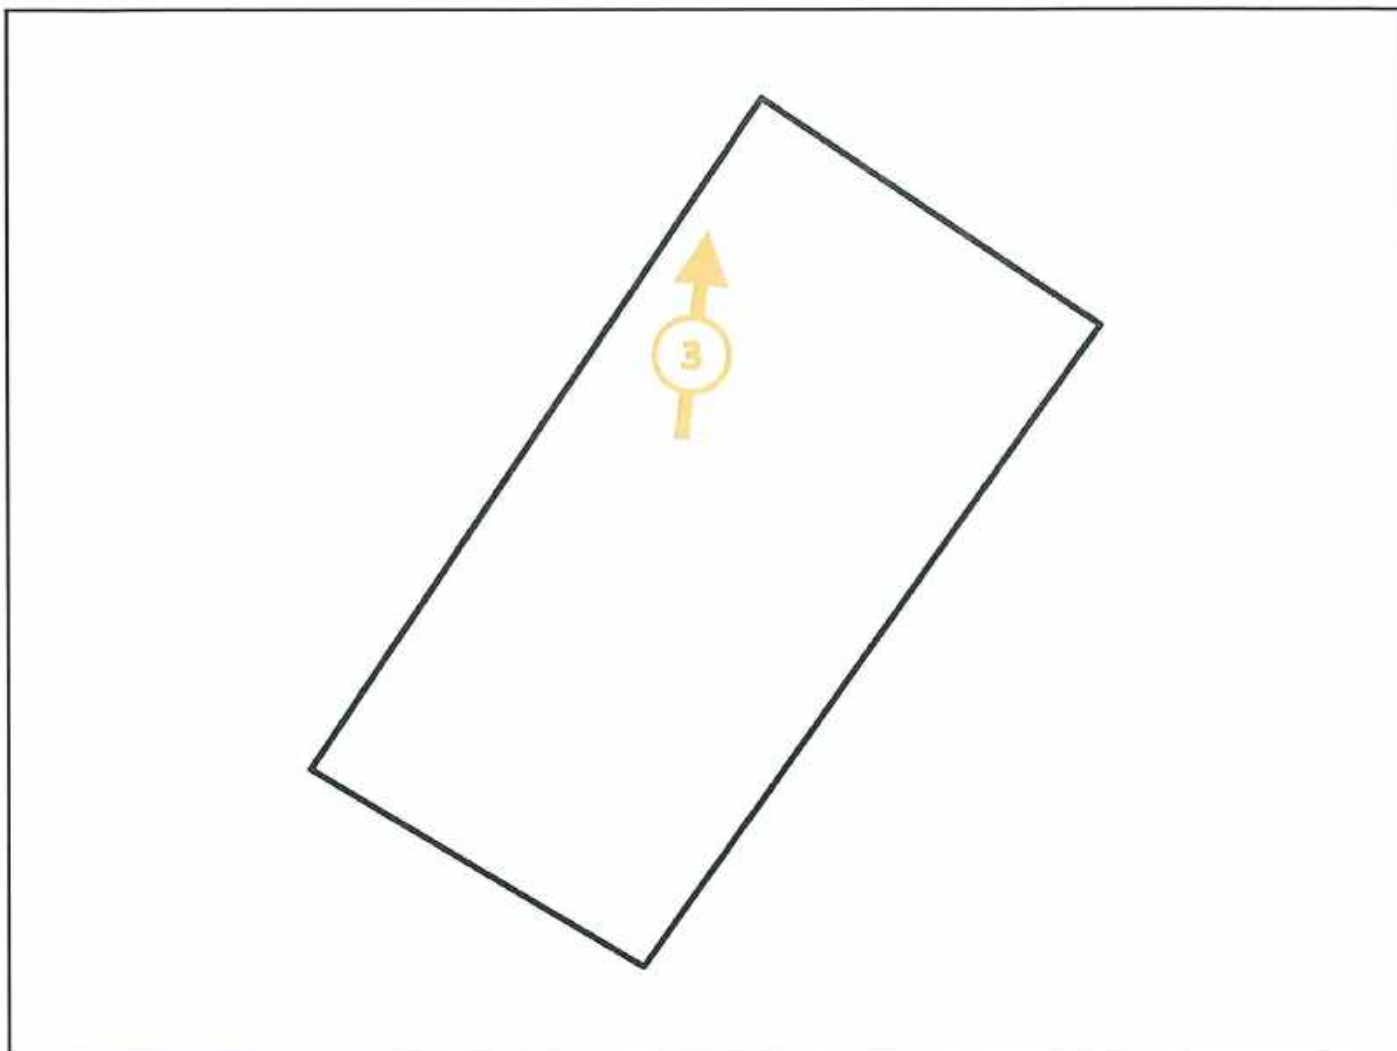
Plan 1.2: kelder

Beschrijving	Type	Actie
3. bakeliet	Asbestmateriaal	Zorgvuldig beheren

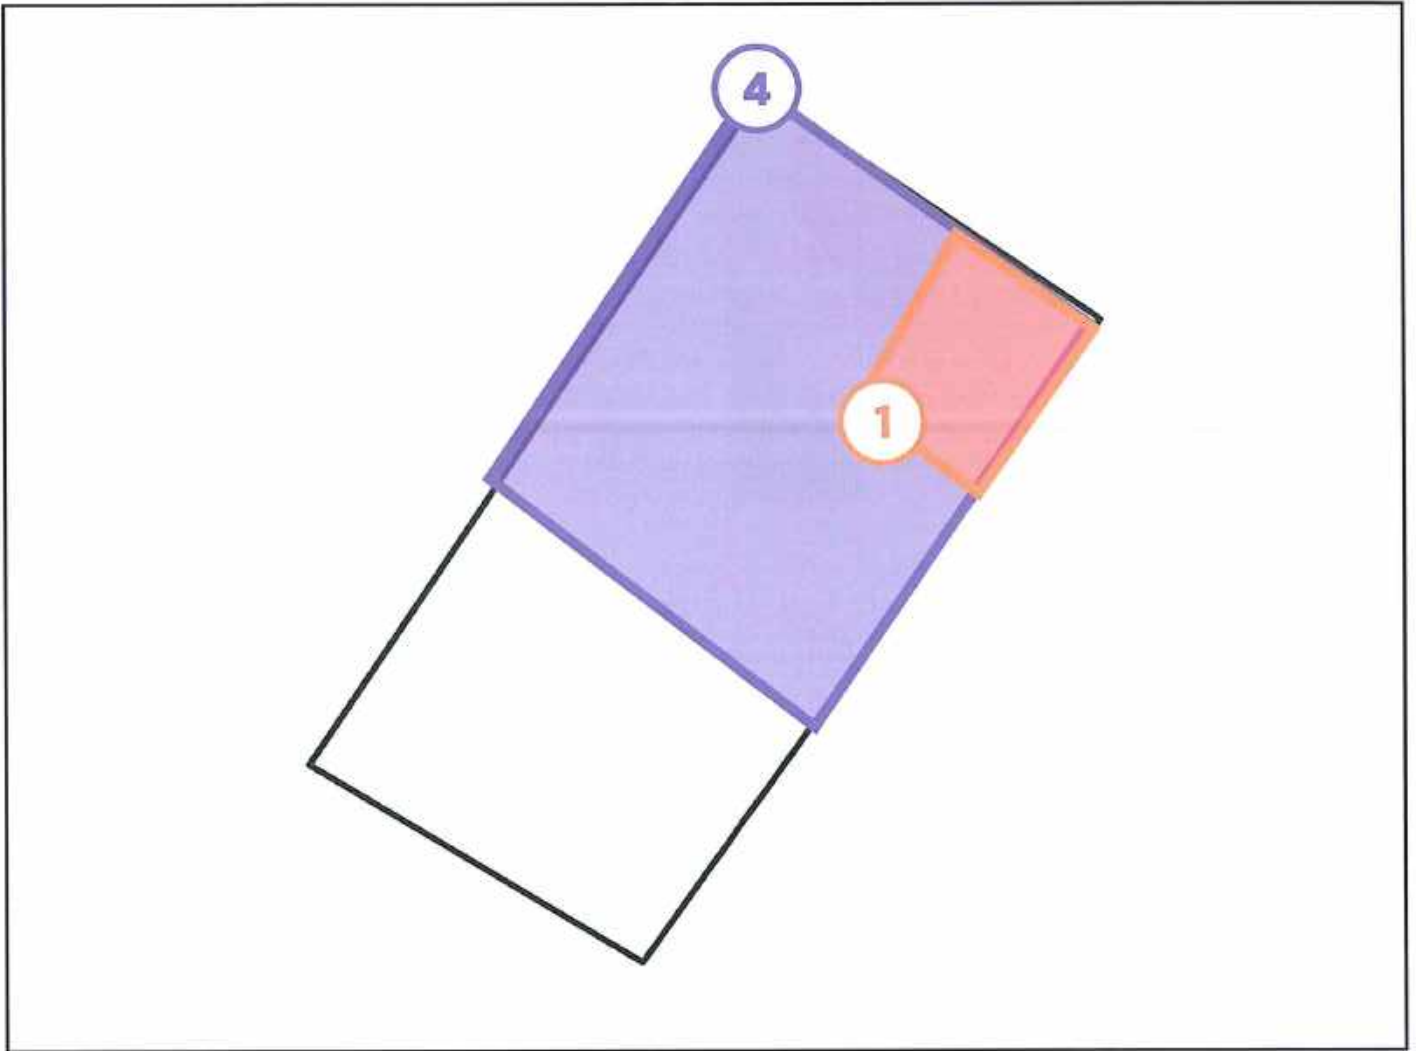
Plan 1.3: dak

Beschrijving	Type	Actie
1. vloerzeil	Asbestmateriaal	Verwijderen
4. onderdak	Beperking	-

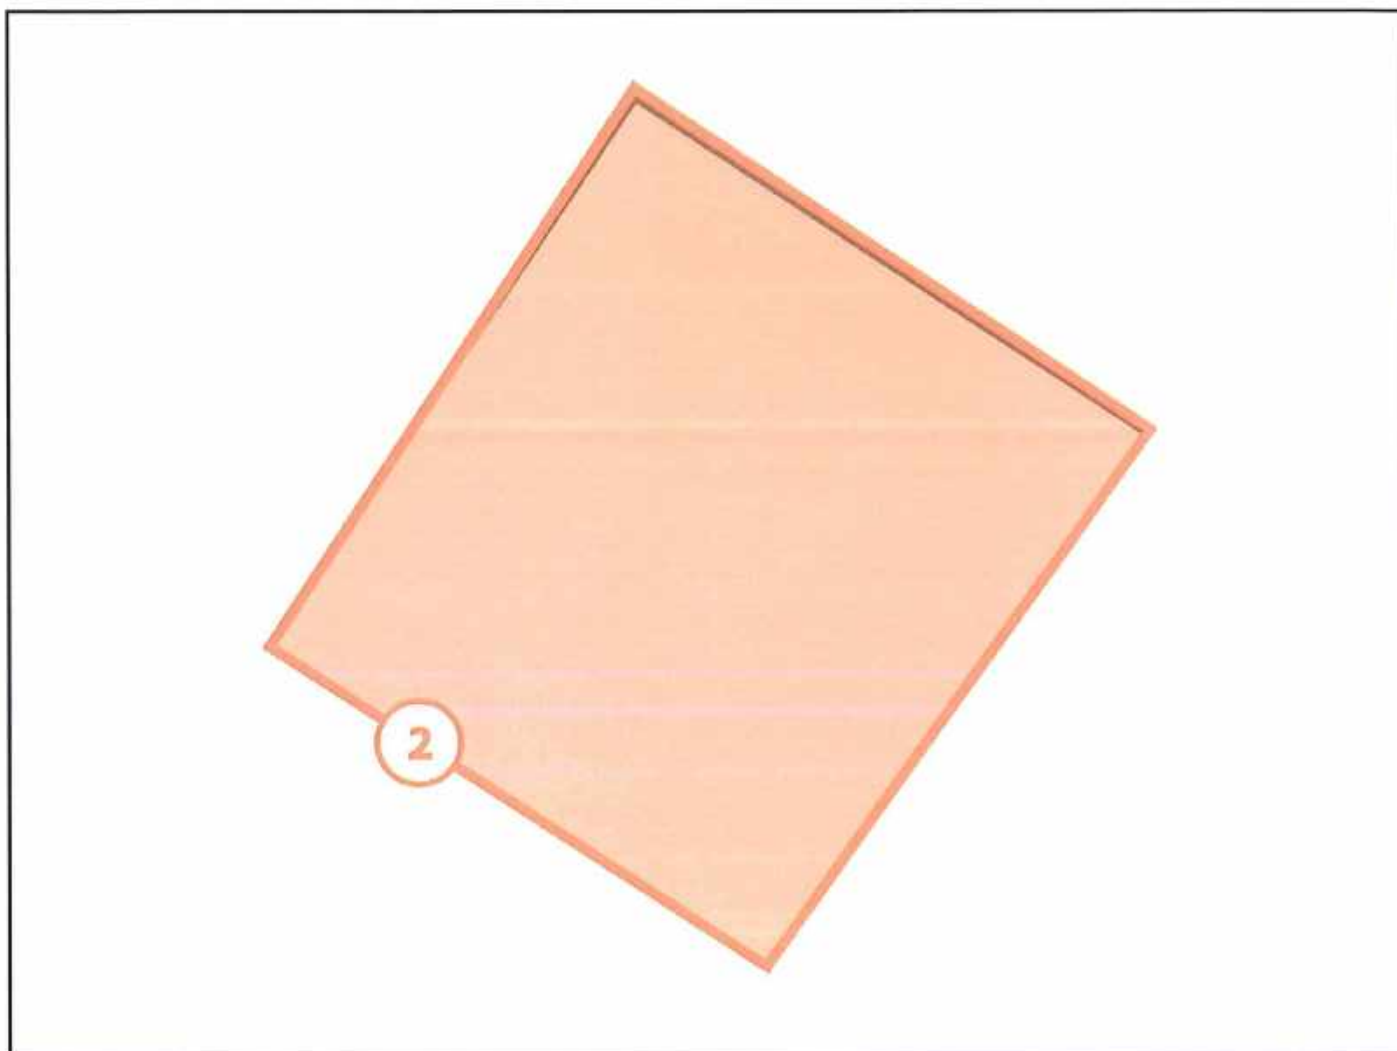
Plan 2.1: Bijgebouw plan

Beschrijving	Type	Actie
2. golfplaten	Asbestmateriaal	Verwijderen

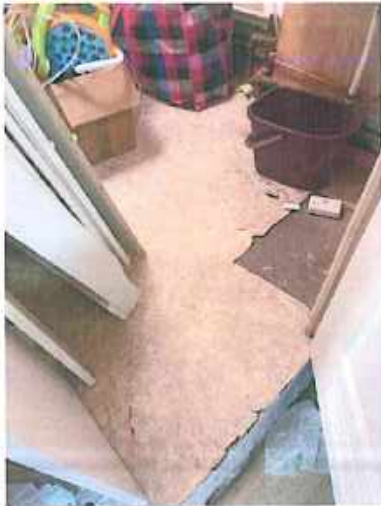
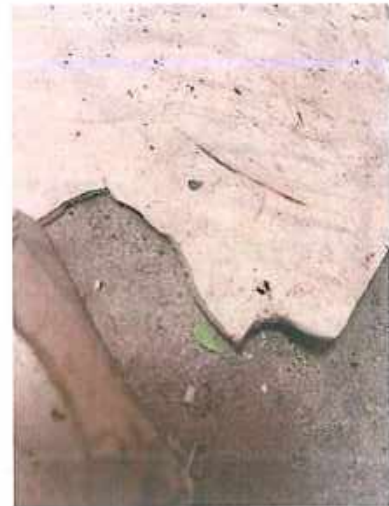
Eindbeoordeling materiaalrisico	Verhoogd materiaalrisico en/of verhoogde kans op vezelvrijgave
---------------------------------	--

Gebondenheid	Categorie 1: hechtgebonden in oorsprong
Asbestsoort (vezeltype)	Crocidoliet aanwezig
Asbestconcentratie	Laag (< 50%)
Afschermingsgraad van het gehele materiaal	Geheel of deels vrij aan de buitenlucht
Toestand van het materiaal	Matig beschadigd, matig verweerd

Beschrijving	vloerzeil
Omgeving	Binnen
Primaire drager	Vloer
Asbestmateriaal	Prefab - afwerking - Vloerzeil
Bindmiddel van asbestmateriaal	Kunststof of -hars
Gebondenheid op basis van bindmiddel	Hecht
Hoeveelheid (oppervlakte - aantal)	• 6,98 m ² - 1 stuk
Totale oppervlakte	6,98 m ²
Eenvoudig bereikbaar	Ja
Bevestigingswijze	• Los (al dan niet bedekt)

- Verwijder dit asbestmateriaal zo snel mogelijk. Volg de toestand goed op.

- Eenvoudige handelingen: mag via doe-het-zelf of door werknemer(s) met opleidingsattest eenvoudige handelingen hechtgebonden toepassing die los ligt. PBM's wel in acht nemen bij het verwijderen.

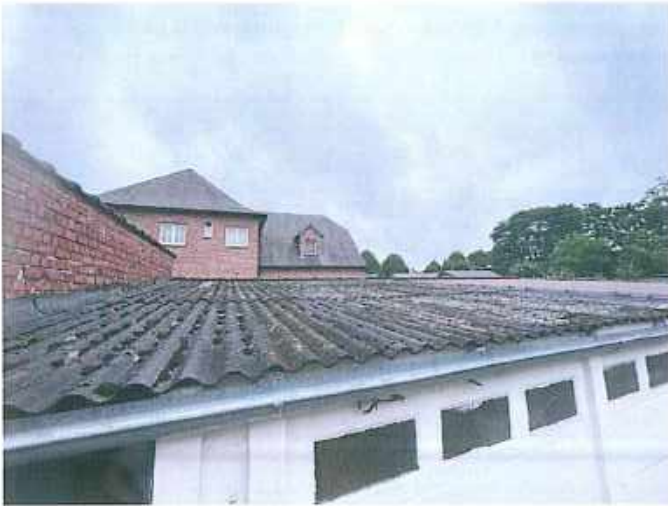
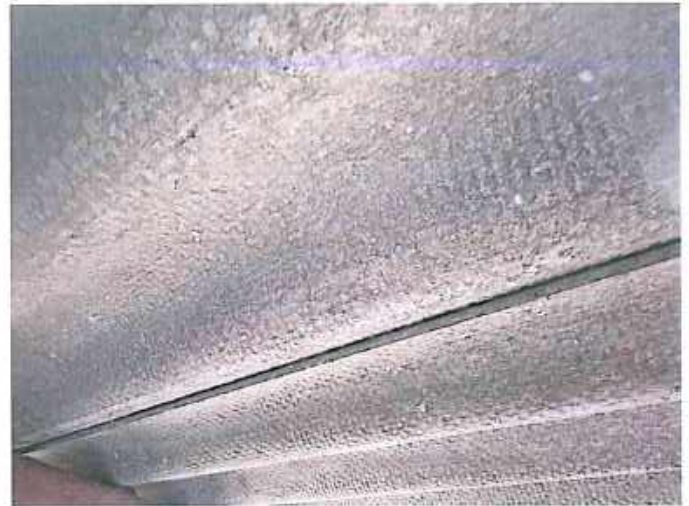
Eindbeoordeling materiaalrisico	Verhoogd materiaalrisico en/of verhoogde kans op vezelvrijgave
---------------------------------	--

Gebondenheid	Categorie 1: hechtgebonden in oorsprong
Asbestsoort (vezeltype)	Alleen chrysotiel
Asbestconcentratie	Laag (< 50%)
Afschermingsgraad van het gehele materiaal	Geheel of deels (ook) vrij aan de binnenlucht
Toestand van het materiaal	Matig beschadigd, matig verweerd

Beschrijving	golfplaten
Omgeving	Grenst aan binnen- en buitenlucht
Primaire drager	Schuin dak
Asbestmateriaal	Dak- en gevelbekleding - Golfplaat
Bindmiddel van asbestmateriaal	Cement
Gebondenheid op basis van bindmiddel	Hecht
Hoeveelheid (oppervlakte - aantal)	• 69,99 m ² - 1 stuk
Totale oppervlakte	69,99 m ²
Eenvoudig bereikbaar	Ja
Bevestigingswijze	• Geschroefd
Identificatiemethode	Vaststelling zonder monsternamen

- Verwijder dit asbestmateriaal zo snel mogelijk. Volg de toestand goed op.

- Eenvoudige handelingen: mag via doe-het-zelf of door werknemer(s) met opleidingsattest eenvoudige handelingen
Hechtgebonden toepassing die losgeschroefd kan worden zonder toepassing te beschadigen.

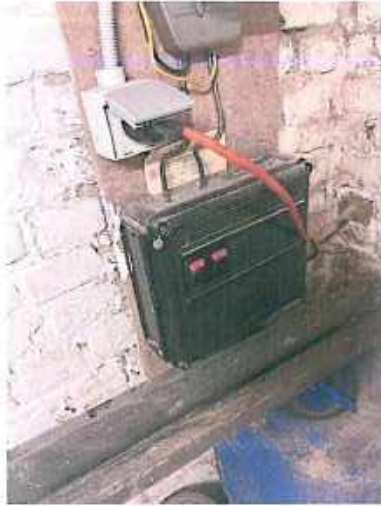
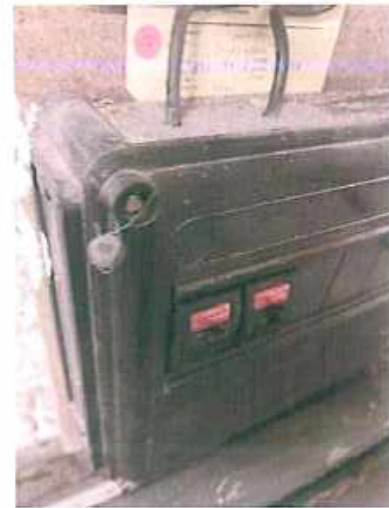
Eindbeoordeling materiaalrisico	Zeer laag materiaalrisico en/of zeer lage kans op vezelvrijgave
---------------------------------	---

Gebondenheid	Categorie I: hechtgebonden in oorsprong
Asbestsoort (vezeltype)	Crocidoliet aanwezig
Asbestconcentratie	Laag (< 50%)
Afschermingsgraad van het gehele materiaal	Stootvaste afscherming of omkasting
Toestand van het materiaal	Licht beschadigd, licht verweerd. Intact materiaal type Pical – asbestboard of categorie III 'gebondenheid'

Beschrijving	bakeliet
Omgeving	Binnen
Primaire drager	Binnenwand
Asbestmateriaal	Plaat, paneel, tablet - Type Bakeliet
Bindmiddel van asbestmateriaal	Kunststof of -hars
Gebondenheid op basis van bindmiddel	Hecht
Hoeveelheid (oppervlakte - dikte - aantal)	• 0,40 m ² - 0,98 cm - 1 stuk
Totaal volume	0,004 m ³
Eenvoudig bereikbaar	Ja
Bevestigingswijze	• Geschroefd
Identificatiemethode	Vaststelling zonder monsternamen

- Zorg voor een veilig beheer. Vermijd het beschadigen van het asbestmateriaal. Controleer de toestand jaarlijks op wijzigingen.

- Eenvoudige handelingen: mag via doe-het-zelf of door werknemer(s) met opleidingsattest eenvoudige handelingen
Kan verwijderd worden zonder risico

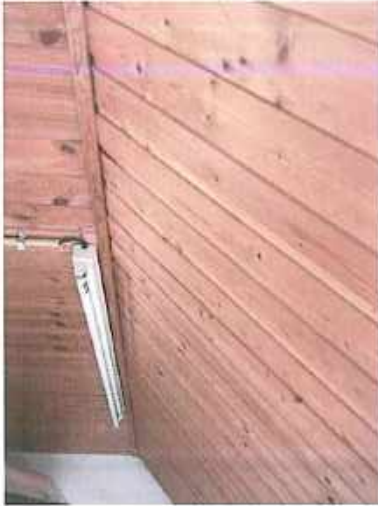
Situeringfoto

Permanente beperking

Reden: Er is geen volledige risicobeoordeling mogelijk

Uitleg van de asbestdeskundige: het onderdak kon niet beoordeeld worden

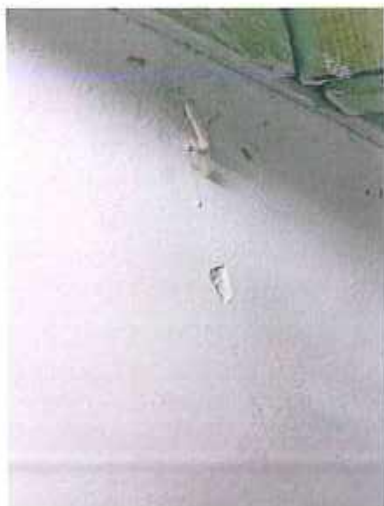
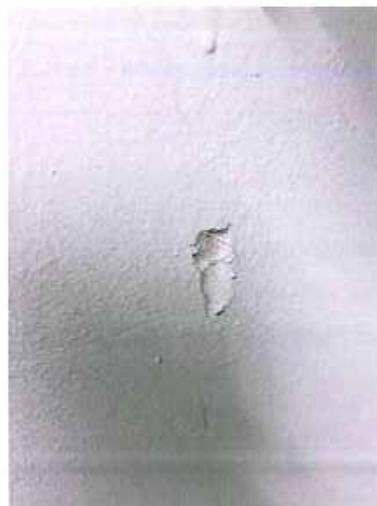
Fiche 5: pleisterwerk

Geen asbest

#	Type	Referentie	Resultaat
5.1	Mengmonster	1.01783	Geen asbest

Beschrijving	pleisterwerk
Omgeving	Binnen
Primaire drager	Binnenwand
Bindmiddel van materiaal	Gips - kalk
