Asbestinventarisatetest

Schoolstraat 5, 3540 Herk-de-Stad

Attestnummer : 20230104-000054.000

Uitgegeven op : 04.01.2023

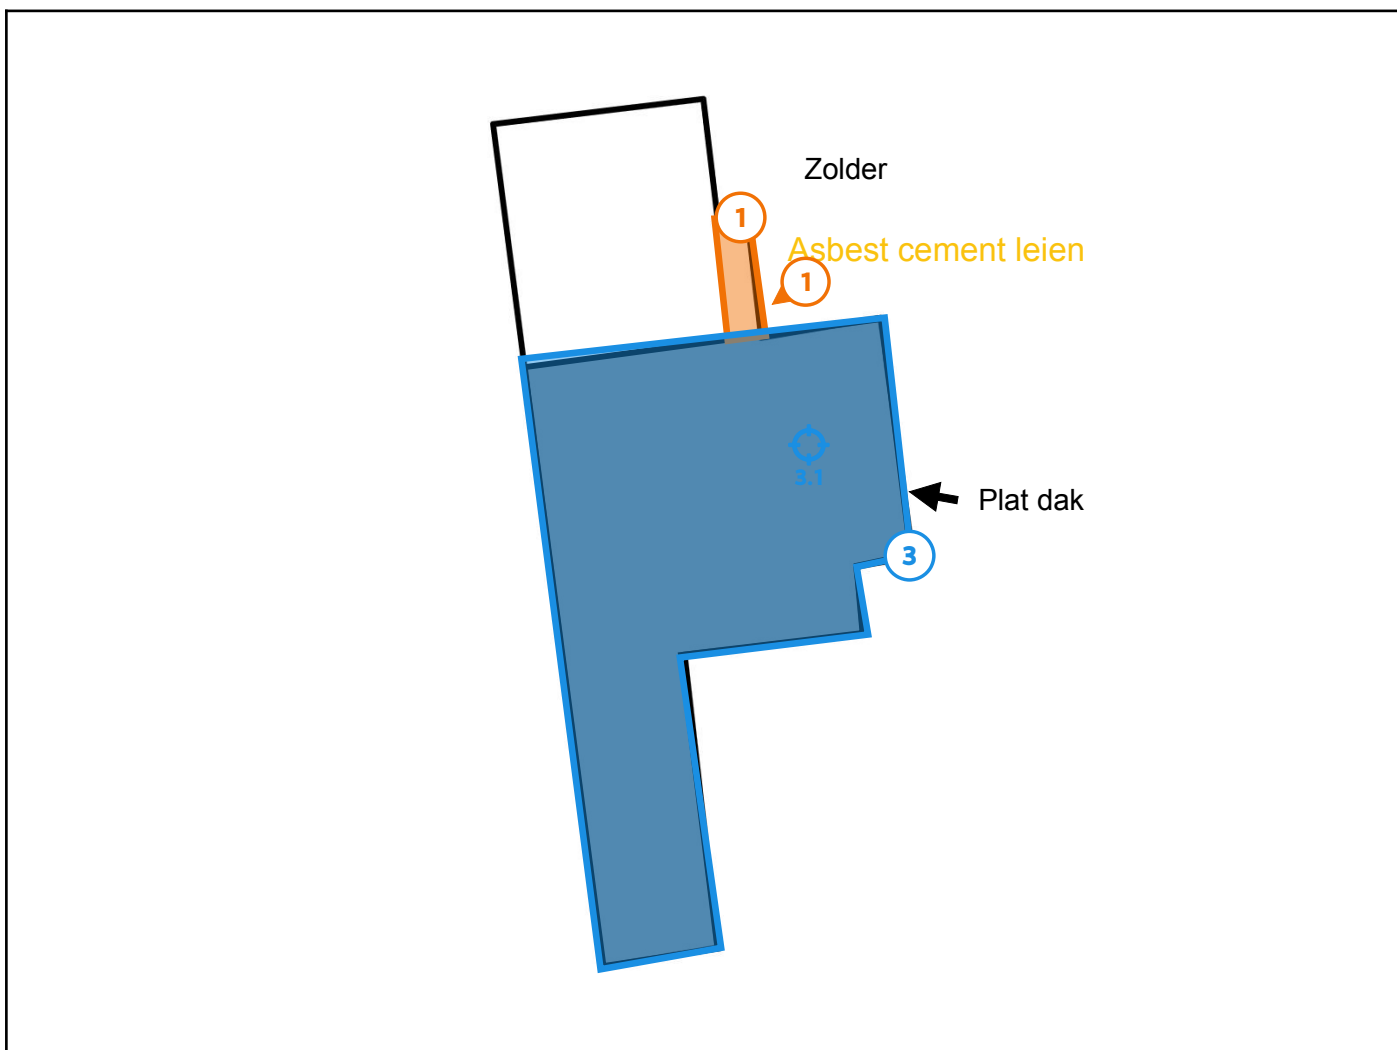
Plan 1.6: Zolder +2 / plat dak achterbouw

| Beschrijving | Type | Actie |
|---|---|---|
| 1. Asbest cement leien | Asbestmateriaal | Verwijderen |

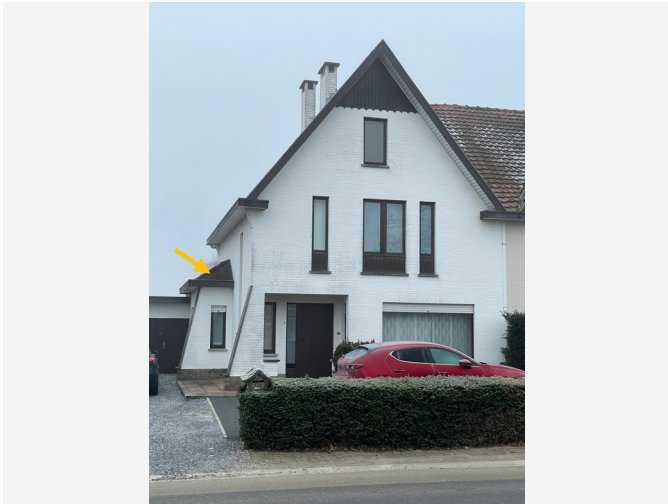
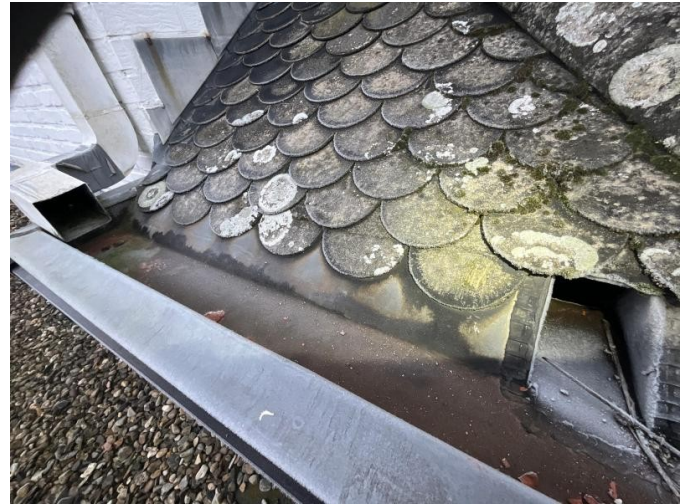
| Eindbeoordeling materiaalrisico | Verhoogd materiaalrisico en/of verhoogde kans op vezelvrijgave |

| Gebondenheid | Categorie 1: hechtgebonden in oorsprong |
| Asbestsoort (vezeltype) | Crocidoliet aanwezig |
| Asbestconcentratie | Laag (< 50%) |
| Afschermingsgraad van het gehele materiaal | Geheel of deels vrij van de buitenlucht |
| Toestand van het materiaal | Matig beschadigd, matig verweerd |

| Beschrijving | Asbest cement leien |
| Hoeveelheid (oppervlakte - aantal) | <ul style="list-style-type: none">• 6,00 m² - 1 stuk |

Het asbestmateriaal valt onder de mijlpaal van 2034.

Verwijderen

- Verwijder dit asbestmateriaal zo snel mogelijk. Volg de toestand goed op.

- Eenvoudige handelingen: mag via doe-het-zelf of door werknemer(s) met opleidingsattest eenvoudige handelingen
Eenvoudige handelingen mits gebruik van persoonlijke beschermingsmiddelen. Vermijd breken van het materiaal en stofvorming.

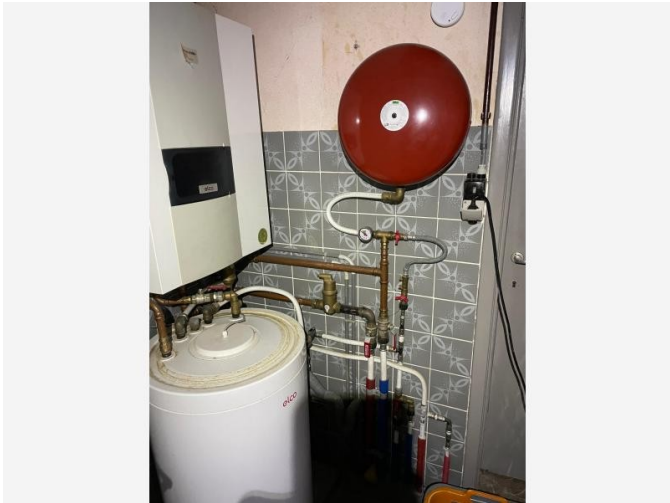
Tegellijm thv cv installatie, niet waarneembaar noch inspecteerbaar. Bij renovatie staalname aangewezen om asbest uit te sluiten.

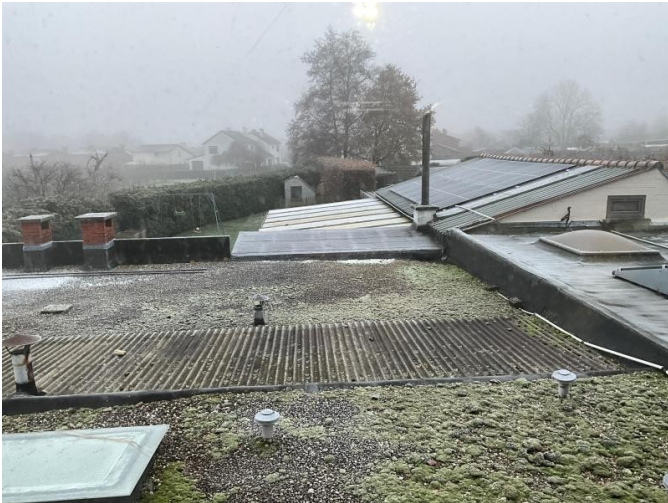
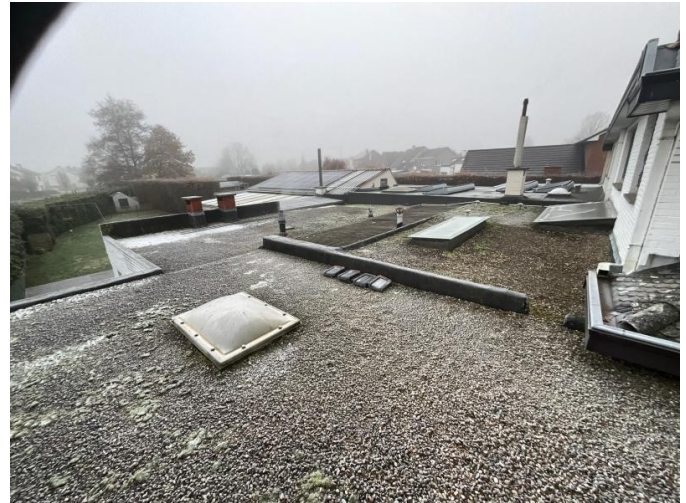
Fiche 3: Roofing plat dak

Geen asbest

| # | Type | Referentie | Resultaat |
|---|---|---|---|
| 3.1 | Puntmonster | 3 | Geen asbest |

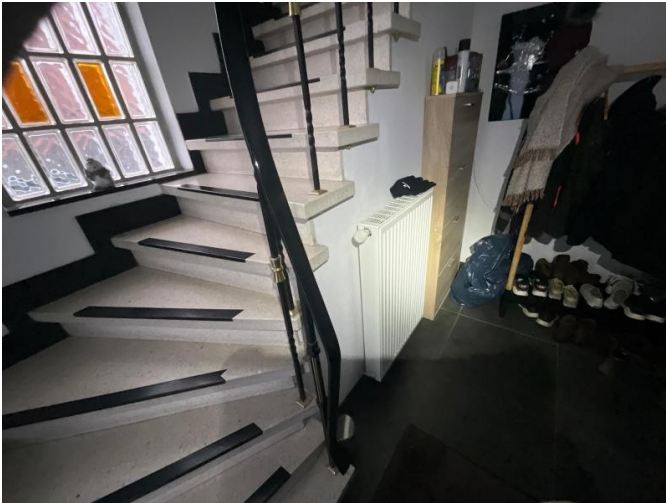
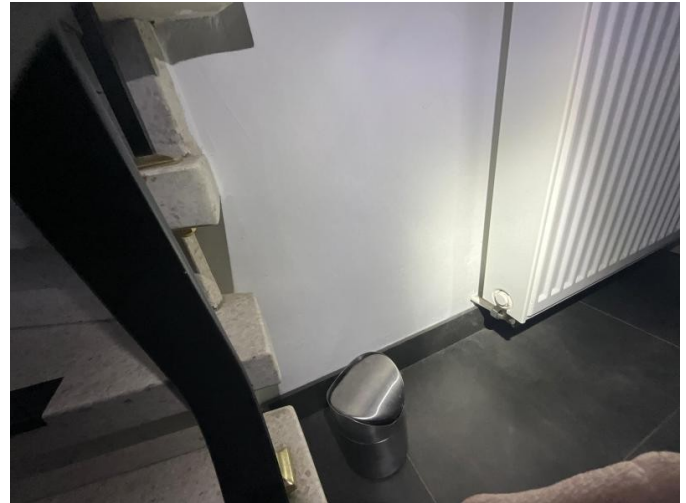
Fiche 4: Pleisterwerk muren

Geen asbest

| # | Type | Referentie | Resultaat |
|---|---|---|---|
| 4.1 | Mengmonster | 1 | Geen asbest |

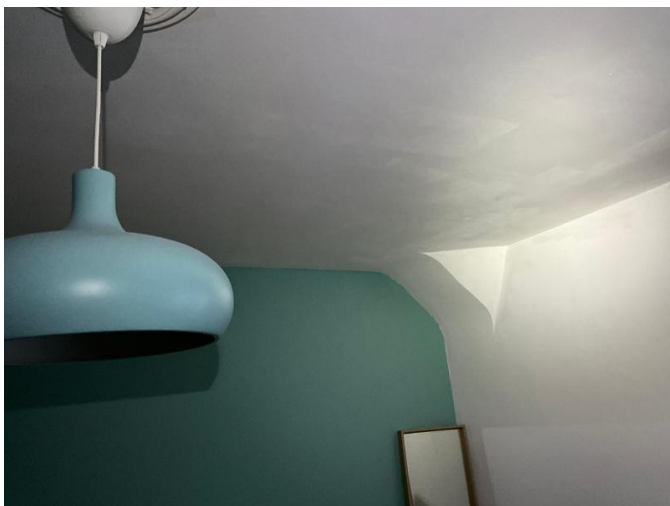
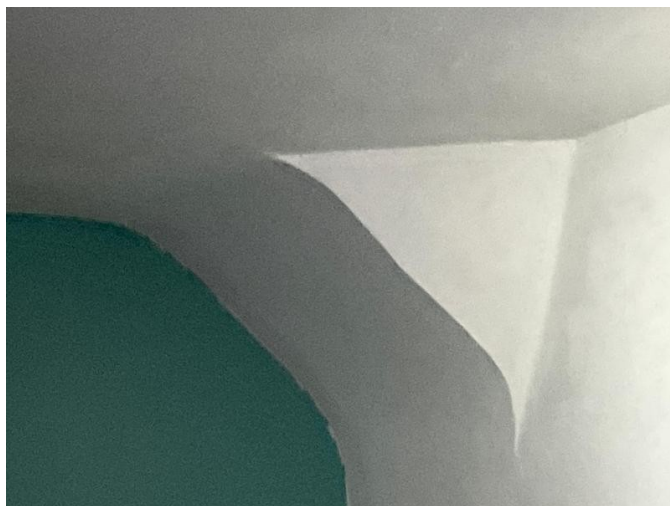
Fiche 5: Pleisterwerk plafonds

Geen asbest

| # | Type | Referentie | Resultaat |
|---|---|---|---|
| 5.1 | Mengmonster | 2 | Geen asbest |

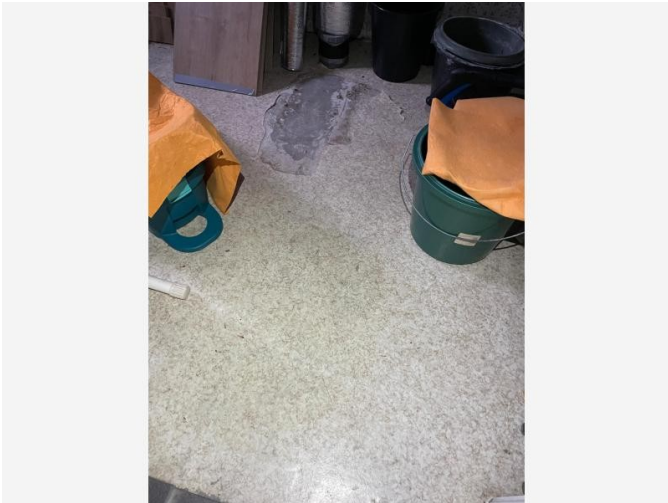
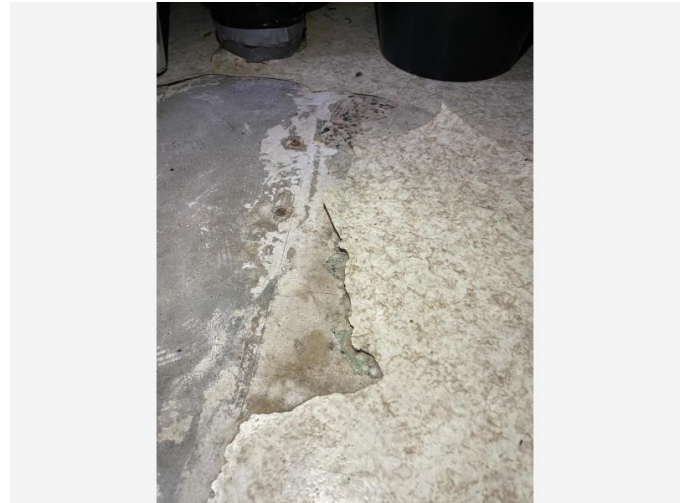
Fiche 6: Vloerzeil

Geen asbest

| # | Type | Referentie | Resultaat |
|---|---|---|---|
| 6.1 | Puntmonster | 4 | Geen asbest |
