# Asbestinventarisatetest

Ketterijstraat 19, 9988 Sint-Laureins

Attestnummer : 20240315-000315.000

## Niet-asbestveilig

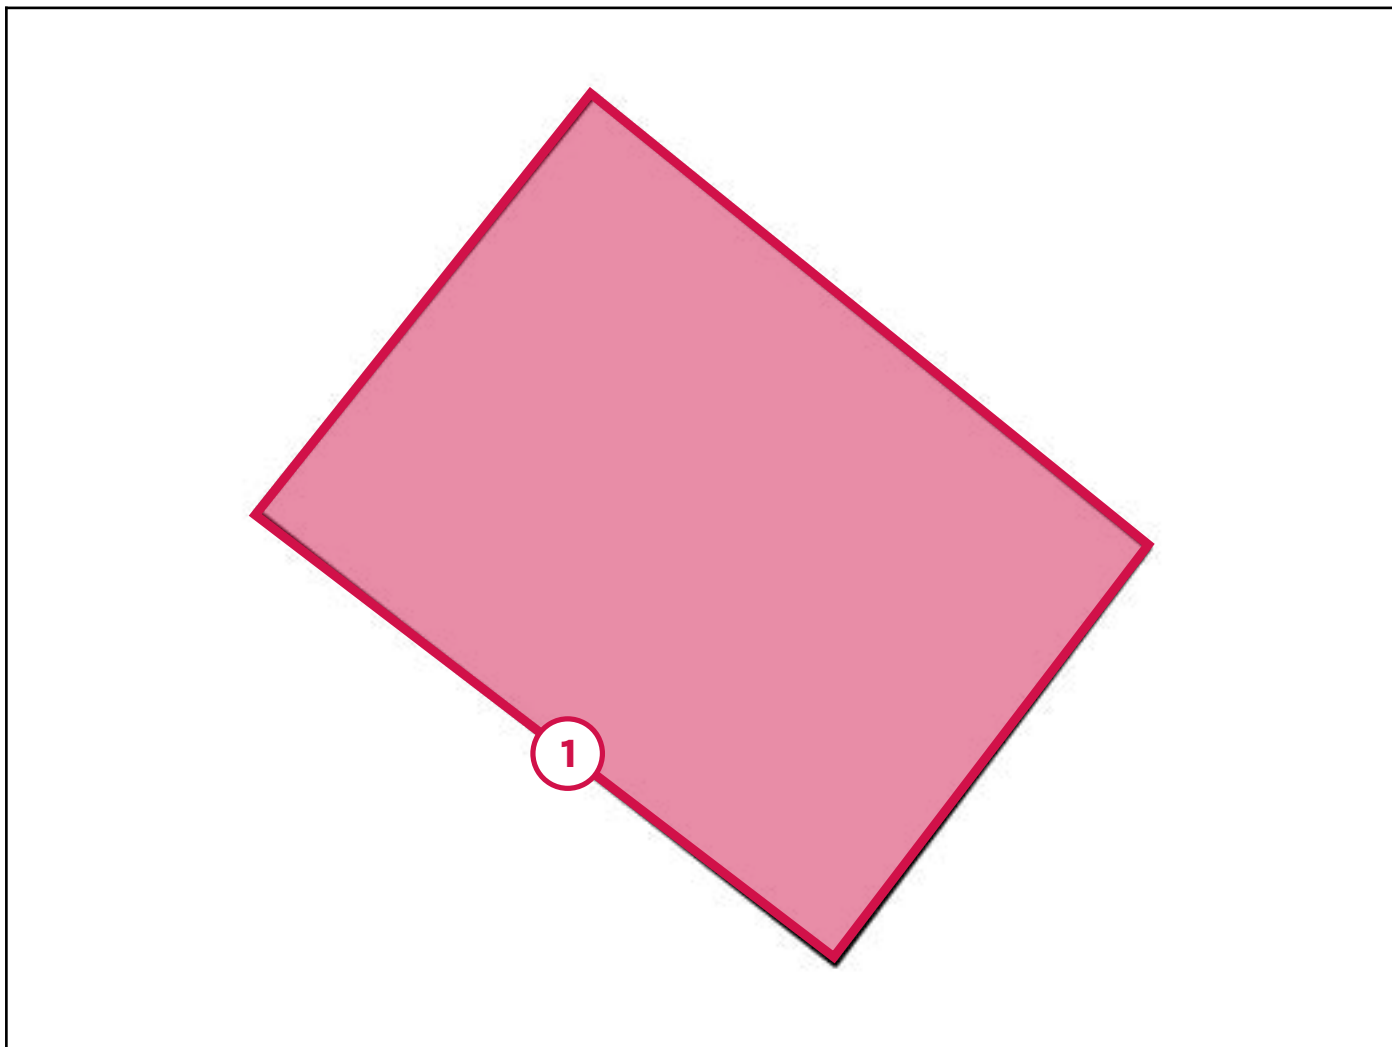
## Plan 2.1: Tuinhuis plan

| Beschrijving | Type | Actie |
|---|---|---|
| 1. golfplaat | Asbestmateriaal | <b>Dringend verwijderen</b> |

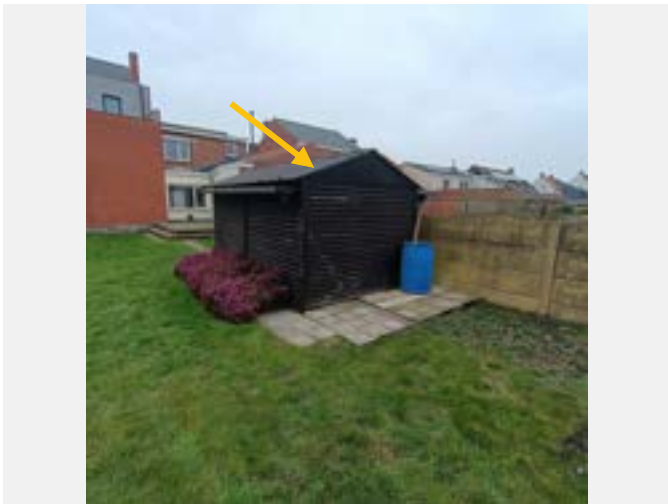
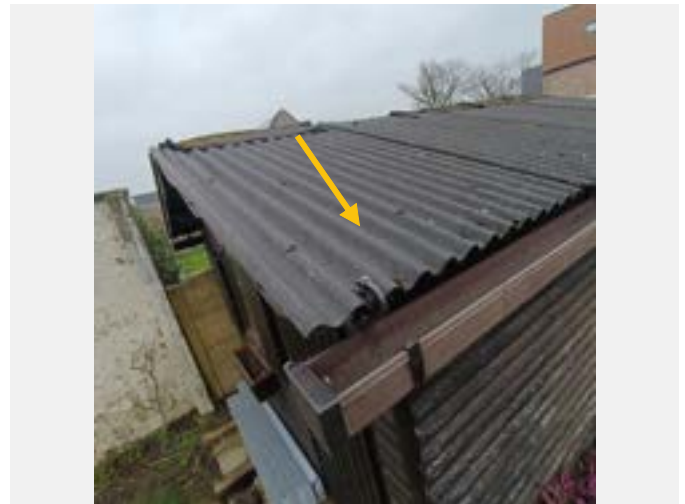
Het asbestmateriaal valt onder de mijlpaal van 2034.

**Dringend verwijderen**

| Eindbeoordeling materiaalrisico | Hoog materiaalrisico en/of hoge kans op vezelvrijgave |

| Asbestsoort (vezeltype) | Crocidoliet aanwezig |
| Toestand van het materiaal | Matig beschadigd, matig verweerd |

| Beschrijving | golfplaat |

- Zorg voor een veilig beheer. Vermijd het beschadigen van het asbestmateriaal. Controleer de toestand jaarlijks op wijzigingen.
- Sluit de ruimte luchtdicht af en vermijd het betreden van de ruimte.

- Eenvoudige handelingen: mag via doe-het-zelf of door werknemer(s) met opleidingsattest eenvoudige handelingen  
Dragen van de nodige beschermingsmiddelen (mondmasker ffp3, handschoenen, tyvec). Indien mogelijk de ondervloer afdekken, golfplaten voorzichtig verwijderen, extra fixeren, niet breken, niet gooien, onmiddellijk verpakken of voorzichtig in container met asbest bag plaatsen. Indien golfplaten in slechte staat zijn en kans bestaat op breken: Eenvoudige handeling opgeleid personeel, alle werknemer(s) moeten wel beschikken over een opleidingsattest eenvoudige handelingen 8u

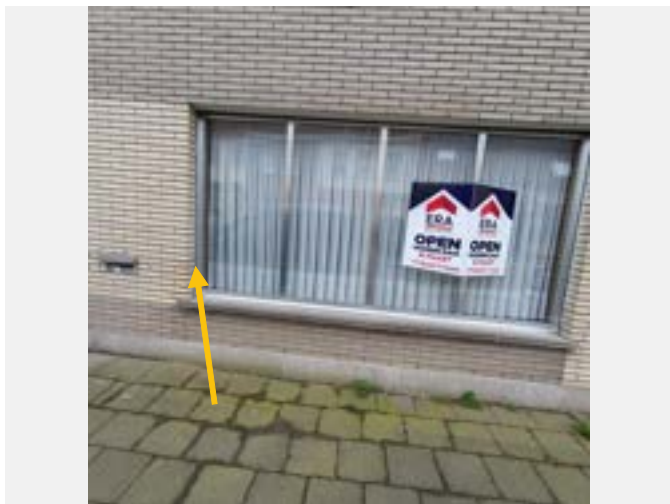
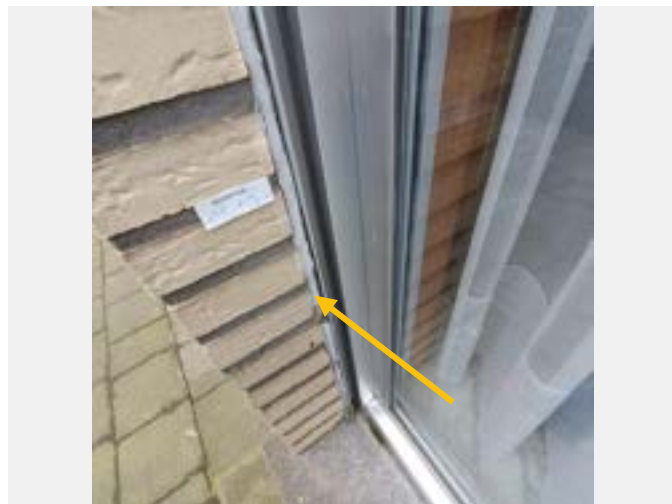
Het asbestmateriaal valt onder de mijlpaal van 2040.

Verwijderen

| Eindbeoordeling materiaalrisico | Verhoogd materiaalrisico en/of verhoogde kans op vezelvrijgave |

| Asbestsoort (vezeltype) | Alleen chrysotiel |
| Toestand van het materiaal | Matig beschadigd, matig verweerd |

| Beschrijving | kit 2 kozijn-muur |

- Zorg voor een veilig beheer. Vermijd het beschadigen van het asbestmateriaal. Controleer de toestand jaarlijks op wijzigingen.

- Eenvoudige handelingen: enkel door erkend asbestverwijderaar  
De saneerder motiveert de verwijderingsmethode in het werkplan. Verwijdering met puntafzuiging dmv een stofzuiger met absoluut filter of methode inslijpen baksteen . Oud raamwerk word gerecycleerd , er mogen geen restanten aan het raamwerk achter blijven.

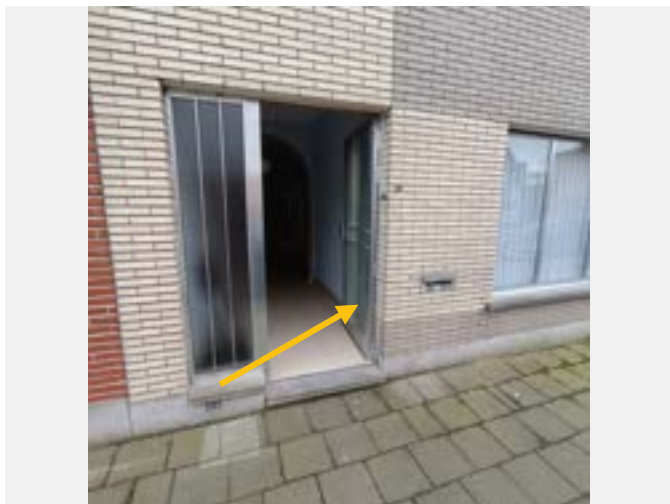
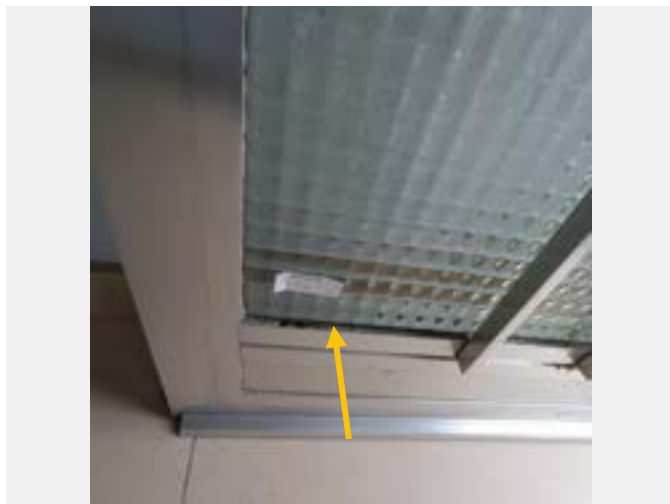
Het asbestmateriaal valt onder de mijlpaal van 2040.

Verwijderen

| Eindbeoordeling materiaalrisico | Verhoogd materiaalrisico en/of verhoogde kans op vezelvrijgave |

| Asbestsoort (vezeltype) | Alleen chrysotiel |
| Toestand van het materiaal | Matig beschadigd, matig verweerd |

| Beschrijving | kit 1 kozijn-raam |

- Zorg voor een veilig beheer. Vermijd het beschadigen van het asbestmateriaal. Controleer de toestand jaarlijks op wijzigingen.

- Eenvoudige handelingen: enkel door erkend asbestverwijderaar  
De saneerder motiveert de verwijderingsmethode in het werkplan. Verwijdering met puntafzuiging dmv een stofzuiger met absoluut filter of methode inslijpen baksteen . Oud raamwerk word gerecycleerd , er mogen geen restanten aan het raamwerk achter blijven.

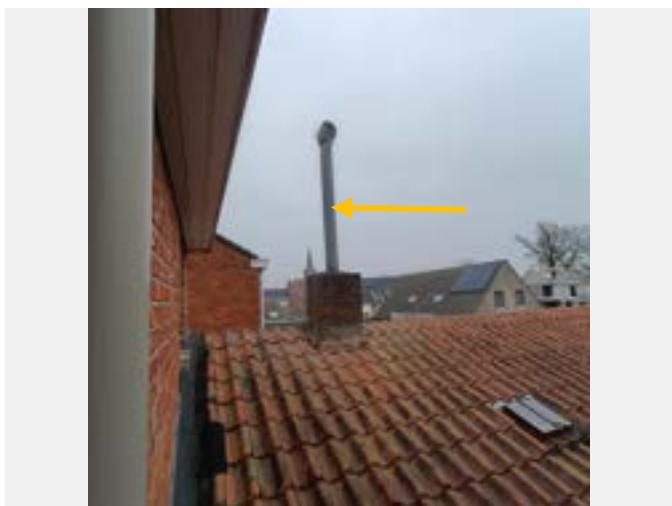
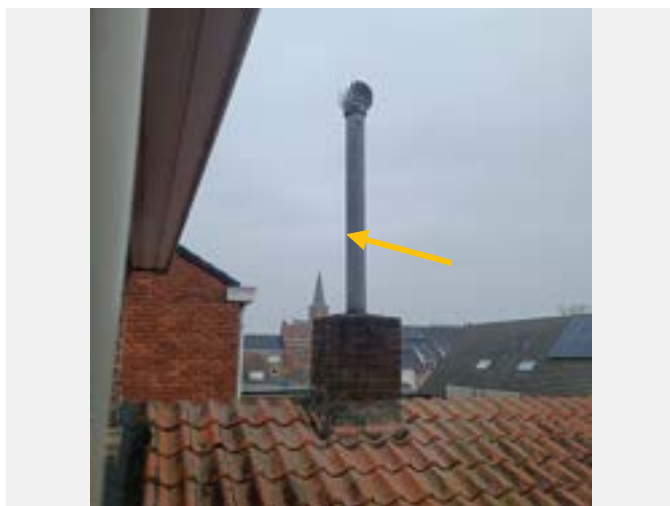
Het asbestmateriaal valt onder de mijlpaal van 2034.

Verwijderen

| Eindbeoordeling materiaalrisico | Laag materiaalrisico en/of verlaagde kans op vezelvrijgave |

| Asbestsoort (vezeltype) | Crocidoliet aanwezig |
| Toestand van het materiaal | Licht beschadigd, licht verweerd. Intact materiaal type Pical – asbestboard of categorie III 'gebondenheid' |

| Beschrijving | schouwbus |

- Zorg voor een veilig beheer. Vermijd het beschadigen van het asbestmateriaal. Controleer de toestand jaarlijks op wijzigingen.

- Eenvoudige handelingen: mag via doe-het-zelf of door werknemer(s) met opleidingsattest eenvoudige handelingen  
De buis kan voorzichtig losgebeiteld worden , extra bevochtigen om stof te voorkomen + dragen van de nodige beschermingsmiddelen (mondmasker ffp3, handschoenen,tyvec ) Bij de gemeente/containerpark afsluitzakken halen om dubbel in te pakken en af te voeren naar het containerpark als hechtgebonden asbestafval.

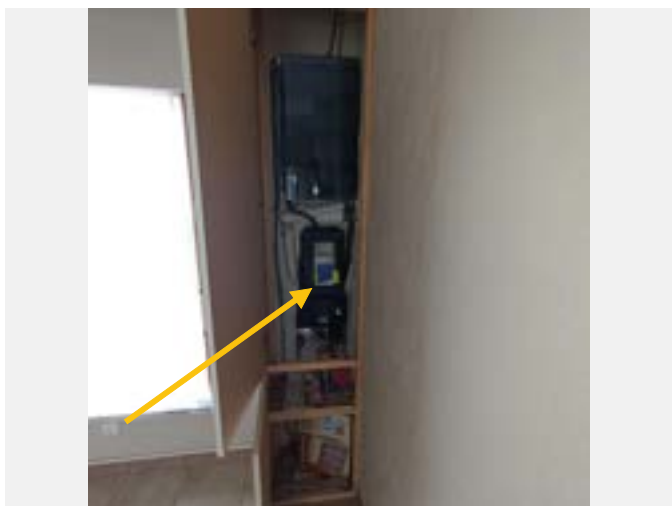
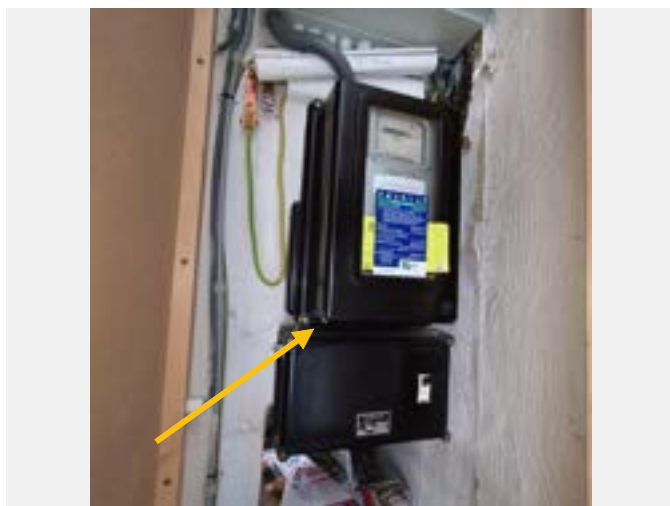
Het asbestmateriaal valt onder de mijlpaal van 2040.

Zorgvuldig beheren

| Eindbeoordeling materiaalrisico | Zeer laag materiaalrisico en/of zeer lage kans op vezelvrijgave |

| Asbestsoort (vezeltype) | Crocidoliet aanwezig |
| Toestand van het materiaal | Licht beschadigd, licht verweerd. Intact materiaal type Pical – asbestboard of categorie III 'gebondenheid' |

| Beschrijving | bakeliet |

- Zorg voor een veilig beheer. Vermijd het beschadigen van het asbestmateriaal. Controleer de toestand jaarlijks op wijzigingen.

- Eenvoudige handelingen: mag via doe-het-zelf of door werknemer(s) met opleidingsattest eenvoudige handelingen  
Schakelaars, stopcontacten en andere gelijkaardige toepassingen kunnen eenvoudig losgeschroefd worden --> EH doe-het-zelf. Afgesloten of verzegelde kast --> EH opgeleid techniker personeel 8u basisopleiding asbest.

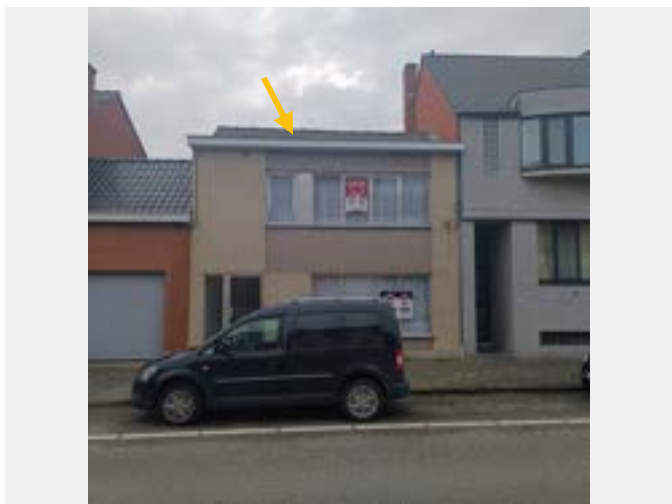
**Reden:** Er is geen volledige risicobeoordeling mogelijk

**Uitleg van de asbestdeskundige:** geen vaste toegang tot de zolder (verdiep +2)

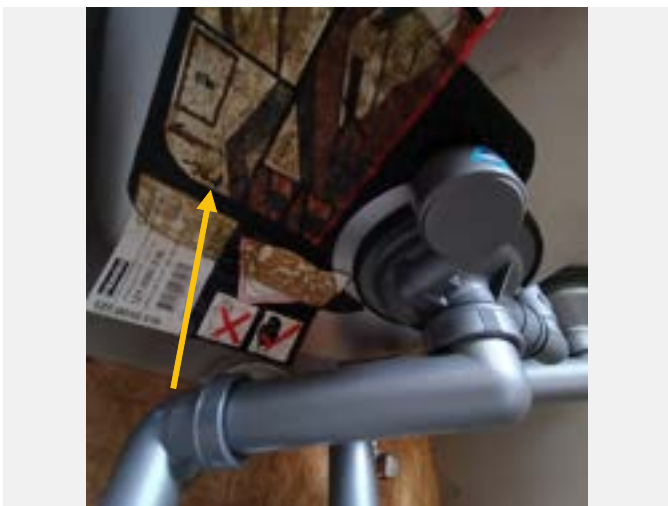
De keuken is van een recent bouwjaar, de ontdreuningsplaat spoelbak keuken werd gecontroleerd en is niet verdacht
