Asbestinventarisatetest

Schoonderbeukenweg 11, 3202 Aarschot

Attestnummer : 20240312-000605.000

Uitgegeven op : 12.03.2024

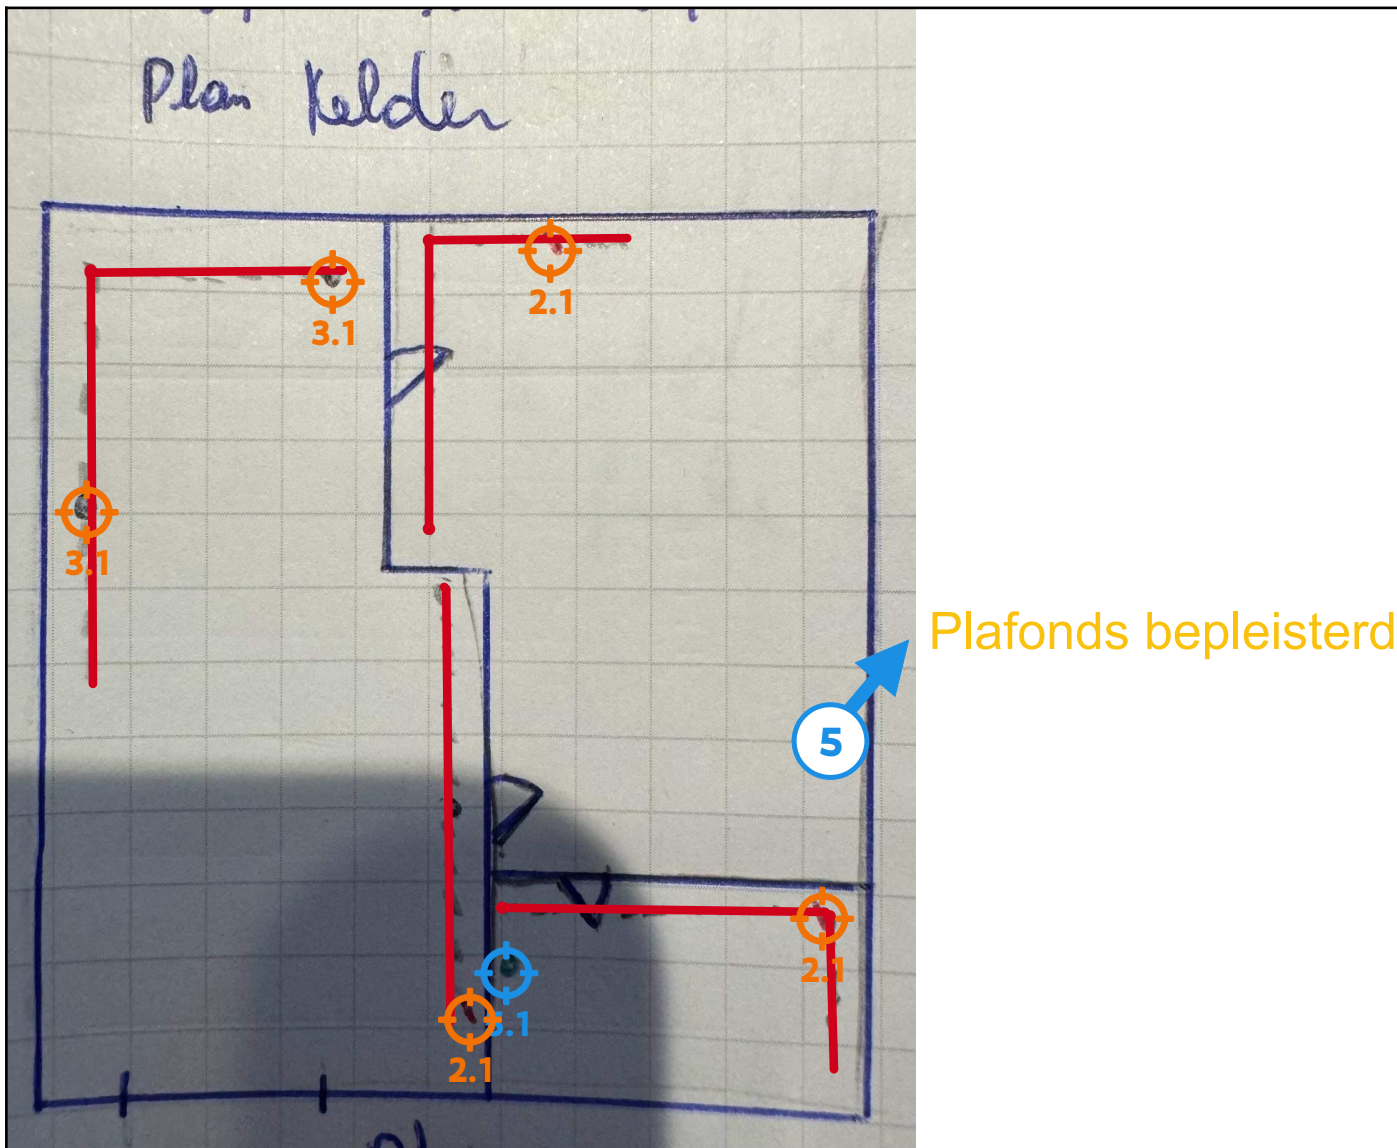
Plan 1.3: Plan Kelder

Beschrijving	Type	Actie
2. Leidingisolatie Recht Kelder	Asbestmateriaal	Verwijderen
2.1 Code: 3	Mengmonster	-
3. Leidingisolatie Bocht Kelder	Asbestmateriaal	Verwijderen
3.1 Code: 4	Mengmonster	-
5. Pleister plafond	Geen asbest	-

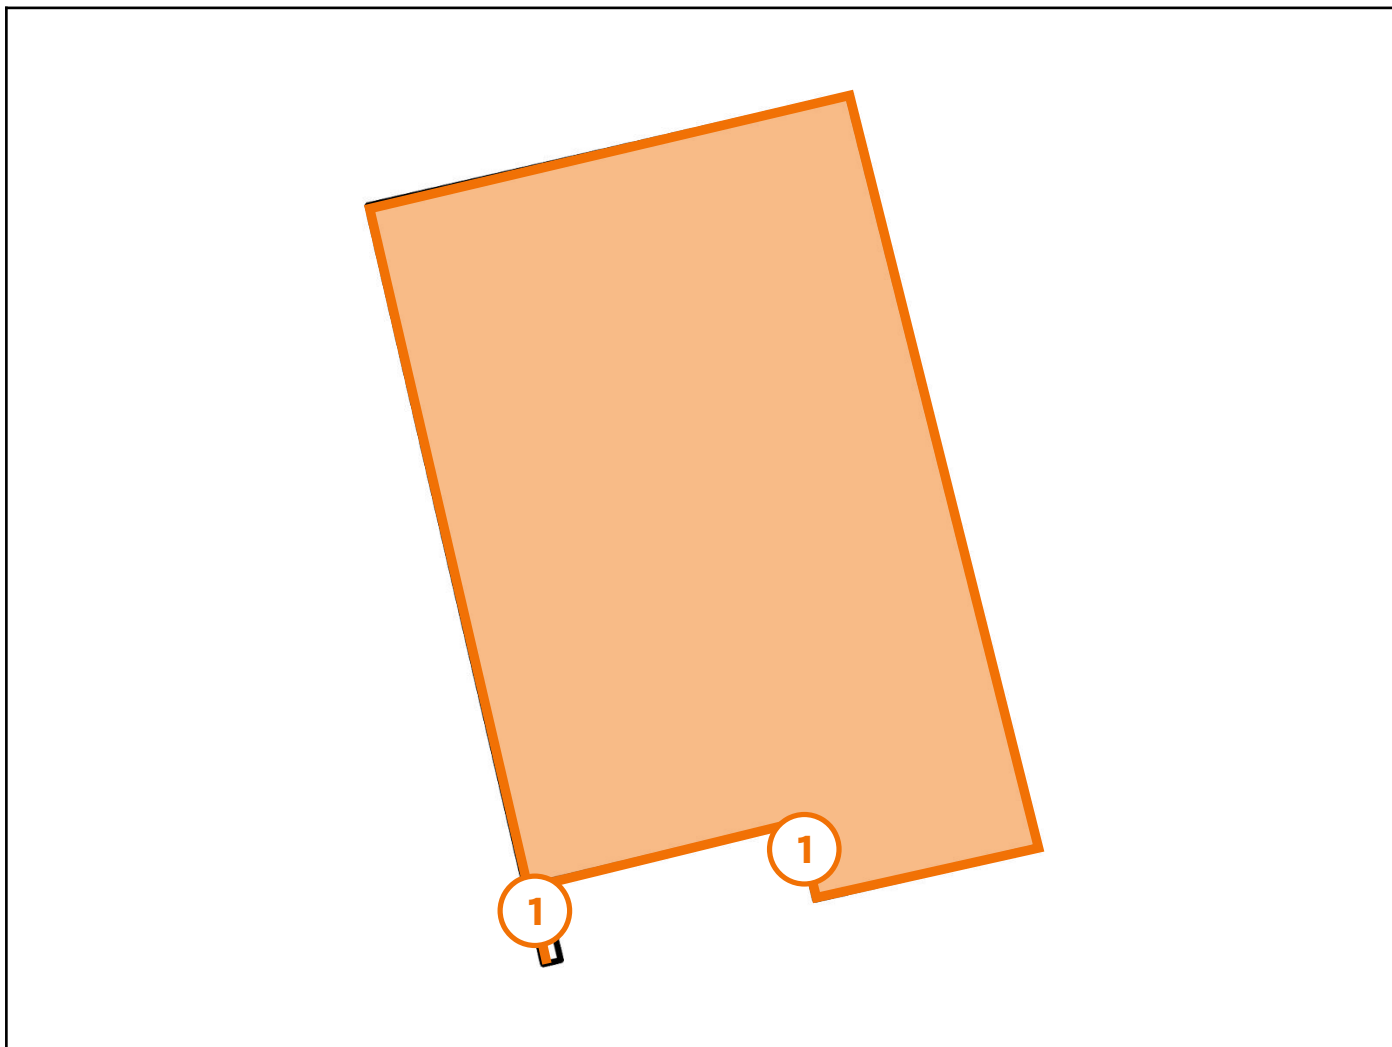
Plan 1.4: Woning plan

Beschrijving	Type	Actie
1. Dakleien	Asbestmateriaal	Verwijderen

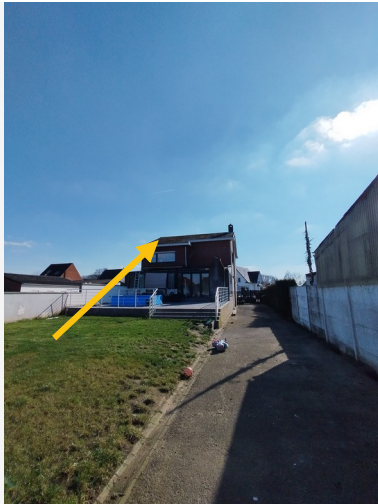
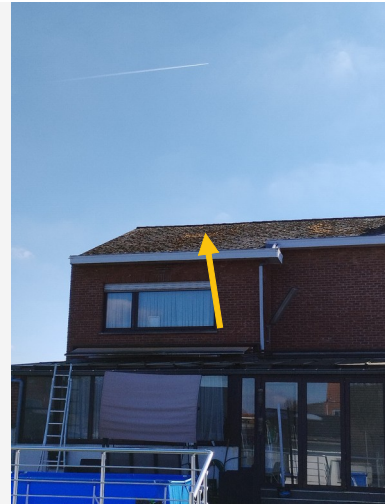
Eindbeoordeling materiaalrisico	Verhoogd materiaalrisico en/of verhoogde kans op vezelvrijgave
---------------------------------	--

Gebondenheid	Categorie 1: hechtgebonden in oorsprong
Asbestsoort (vezeltype)	Crocidoliet aanwezig
Asbestconcentratie	Laag (< 50%)
Afschermingsgraad van het gehele materiaal	Geheel of deels vrij aan de buitenlucht
Toestand van het materiaal	Matig beschadigd, matig verweerd

Beschrijving	Dakleien
Omgeving	Buiten
Primaire drager	Schuin dak
Asbestmateriaal	Dak- en gevelbekleding - Lei, shingle
Bindmiddel van asbestmateriaal	Cement
Gebondenheid op basis van bindmiddel	Hecht
Hoeveelheid (oppervlakte - aantal)	• 129,00 m ² - 1 stuk
Totale oppervlakte	129,00 m ²
Eenvoudig bereikbaar	Ja

Verwijderen

- Eenvoudige handelingen: mag via doe-het-zelf of door werknemer(s) met opleidingsattest eenvoudige handelingen
EH via doe-het zelf Dragen van de nodige beschermingsmiddelen (mondmasker ffp3, handschoenen, tyvec). Indien mogelijk de ondervloer afdekken, leien voorzichtig verwijderen, extra fixeren, niet breken, niet gooien, onmiddellijk verpakken of voorzichtig in container met asbest bag plaatsen.

Indien leien in slechte staat zijn en kans bestaat op breken: Eenvoudige handeling opgeleid personeel, alle werknemer(s) moeten wel beschikken over een opleidingsattest eenvoudige handelingen 8u

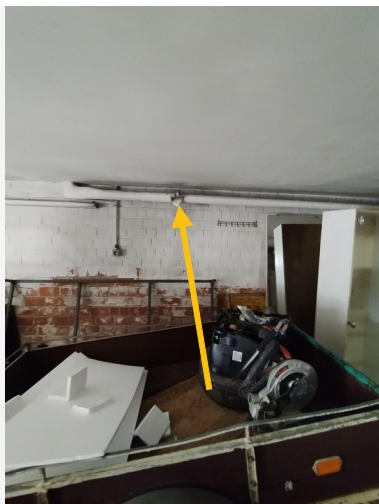
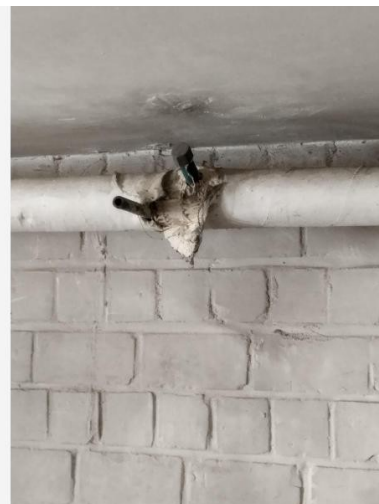
Eindbeoordeling materiaalrisico	Verhoogd materiaalrisico en/of verhoogde kans op vezelvrijgave
---------------------------------	--

Gebondenheid	Categorie 2: niet-hechtgebonden met matrix
Asbestsoort (vezeltype)	Amfibool aanwezig, uitgezonderd crocidoliet
Asbestconcentratie	Hoog ($\geq 50\%$)
Afschermingsgraad van het gehele materiaal	Geheel of deels vrij aan de buitenlucht
Toestand van het materiaal	Licht beschadigd, licht verweerd. Intact materiaal type Pical – asbestboard of categorie III 'gebondenheid'

#	Type	Referentie	Resultaat
2.1	Mengmonster	3	Amosiet

Beschrijving	Leidingisolatie Recht Kelder
Omgeving	Binnen
Primaire drager	HVAC infrastructuur en uitrusting
Asbestmateriaal	In-situ afwerkingslagen - Thermische isolatie
Bindmiddel van asbestmateriaal	Gips - kalk

Verwijderen

- Hermetische zone (erkend asbestverwijderaar)
HZ: Gipsisolatie wordt losgesneden van dragermateriaal (leiding), asbesthoudend gips zal gemakkelijk verbrossen en is losgebonden. Om geen asbestvezels te verspreiden naar de omgeving, dient dit in hermetische zone verwijderd te worden.

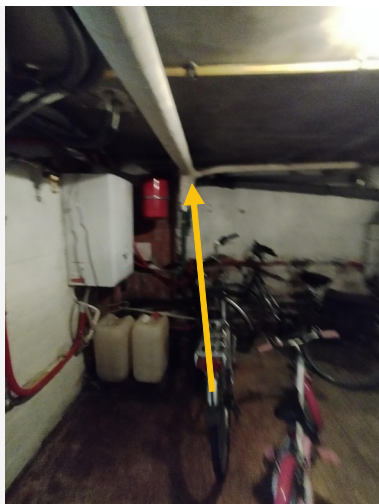
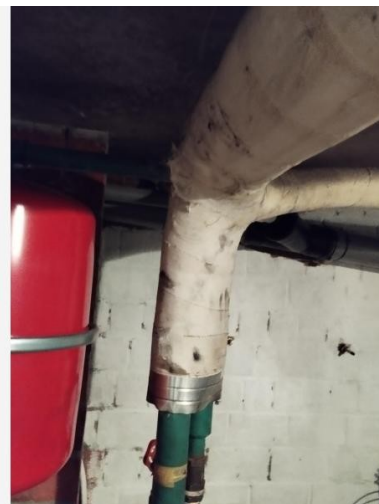
Eindbeoordeling materiaalrisico	Verhoogd materiaalrisico en/of verhoogde kans op vezelvrijgave
---------------------------------	--

Gebondenheid	Categorie 2: niet-hechtgebonden met matrix
Asbestsoort (vezeltype)	Amfibool aanwezig, uitgezonderd crocidoliet
Asbestconcentratie	Hoog ($\geq 50\%$)
Afschermingsgraad van het gehele materiaal	Geheel of deels (ook) vrij aan de binnenlucht
Toestand van het materiaal	Licht beschadigd, licht verweerd. Intact materiaal type Pical – asbestboard of categorie III 'gebondenheid'

#	Type	Referentie	Resultaat
3.1	Mengmonster	4	Amosiet

Beschrijving	Leidingisolatie Bocht Kelder
Omgeving	Binnen
Primaire drager	HVAC infrastructuur en uitrusting
Asbestmateriaal	In-situ afwerkingslagen - Thermische isolatie
Bindmiddel van asbestmateriaal	Gips - kalk

Verwijderen

- Hermetische zone (erkend asbestverwijderaar)

HZ: Gipsisolatie wordt losgesneden van dragermateriaal (leiding), asbesthoudend gips zal gemakkelijk verbrossen en is losgebonden. Om geen asbestvezels te verspreiden naar de omgeving, dient dit in hermetische zone verwijderd te worden.

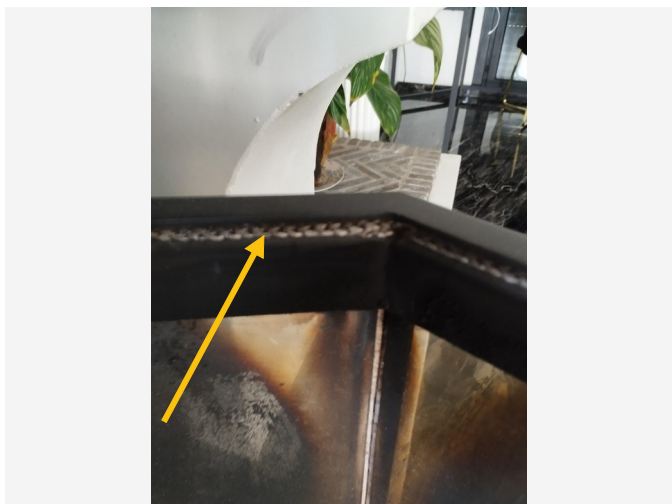
De kachelkoord werd gecontroleerd en is niet asbest verdacht. Deze bestaat uit synthetisch materiaal.

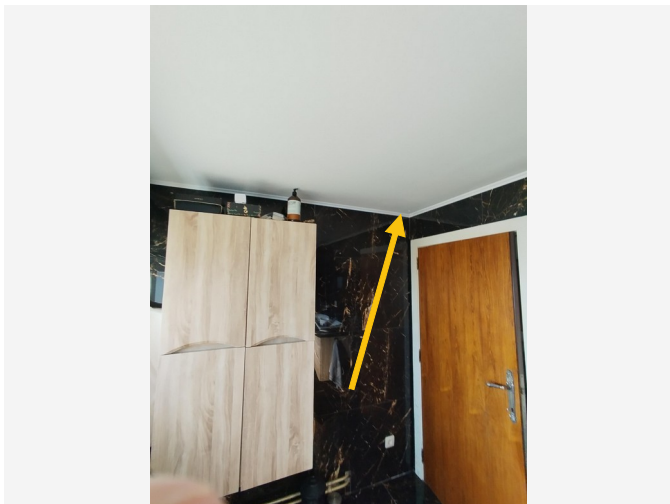
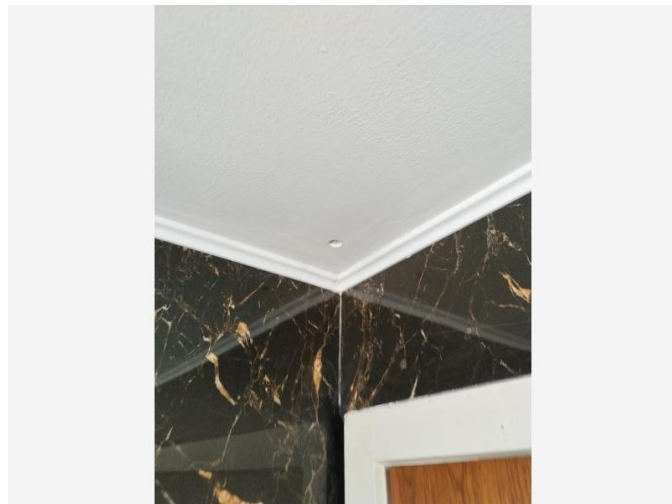
Fiche 5: Pleister plafond

Geen asbest

#	Type	Referentie	Resultaat
5.1	Mengmonster	2	Geen asbest

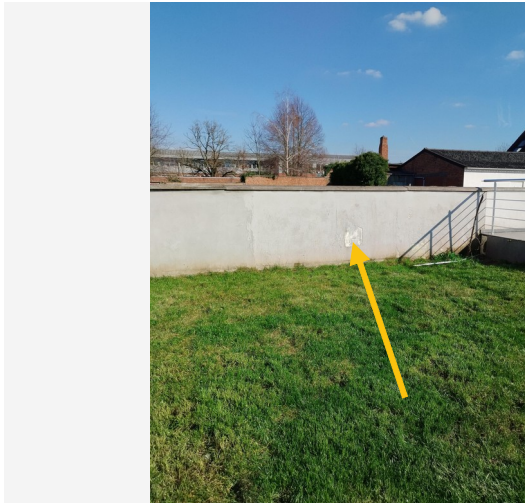
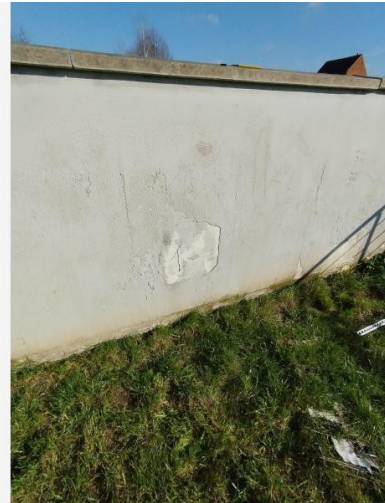
Fiche 6: Crepi Achtergevel

Geen asbest

#	Type	Referentie	Resultaat
6.1	Puntmonster	5	Geen asbest

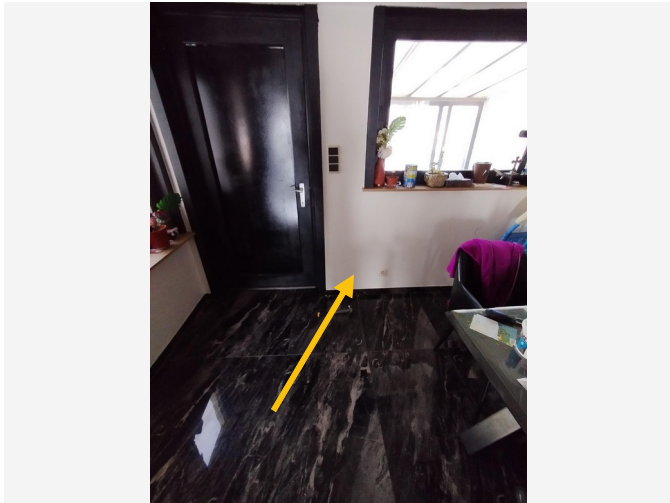
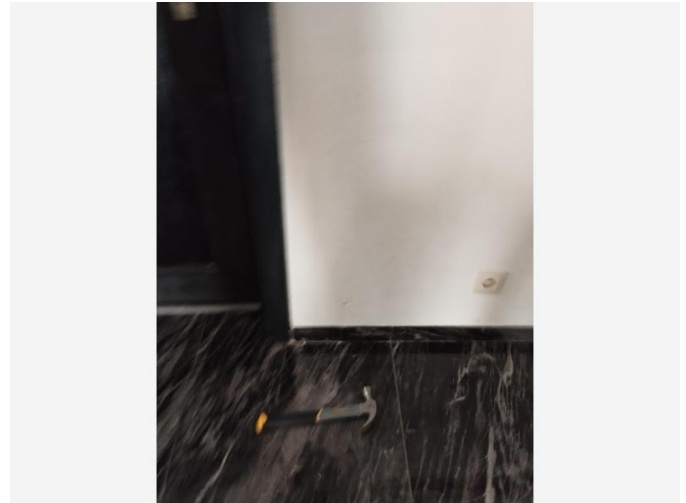
Geen asbest

#	Type	Referentie	Resultaat
7.1	Mengmonster	1	Geen asbest
