Asbestinventarisatetest

Dr. De Biestraat 7, 2250 Olen

Attestnummer : 20240319-000579.000

Uitgegeven op : 19.03.2024

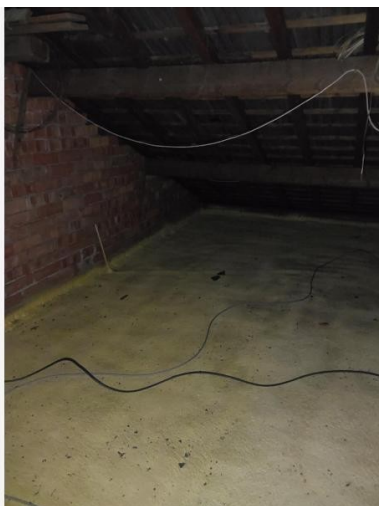
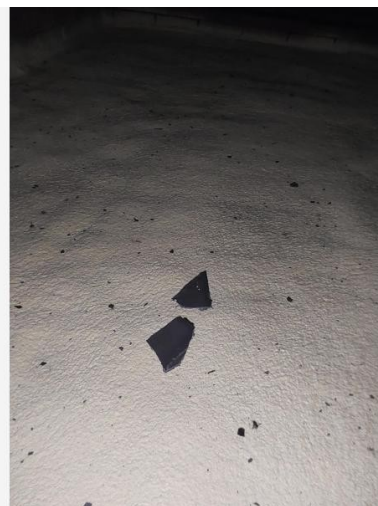
| Beschrijving | Asbestafval op zolder |
| Type afvalstof | Betreft resten (contaminatie) van verwerking of beschadiging |
| Bron van de resten | Dakleien |
| Gebondenheid resten | Hecht |
| Hoeveelheid (gewicht - aantal) | <ul style="list-style-type: none">• 25,00 kg - 1 stuk |
| Opmerking | <p>Bij het plaatsen van het overzetdak is er links en rechts een stukje asbestlei naar beneden gevallen bovenop de pur.</p> <p>Er is geen vermenging met/contaminatie van andere materialen.</p> |

Dringend verwijderen

- Verwijder het asbestafval.

- Eenvoudige handelingen: mag via doe-het-zelf of door werknemer(s) met opleidingsattest eenvoudige handelingen
Hechtgebonden asbestafval in dewelke niet meer gedemonteerd moet worden. Voer deze platen met correcte verpakking af.

Dit afval kan verwijderd worden via de "handpicking" methode.

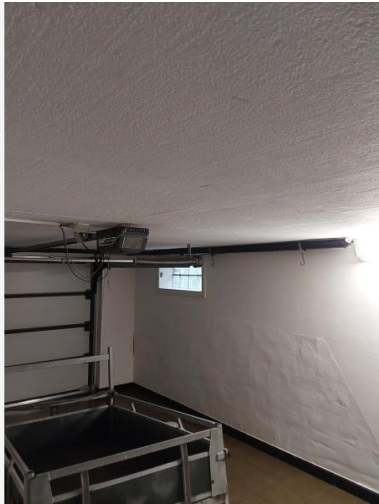
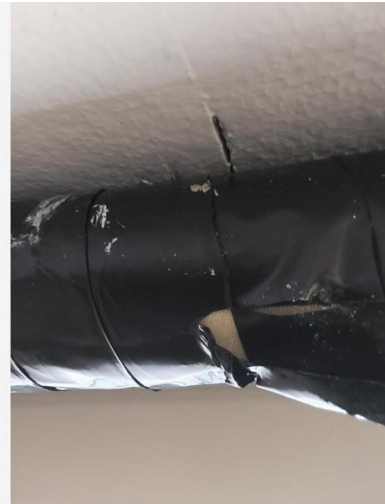
| Eindbeoordeling materiaalrisico | Zeer laag materiaalrisico en/of zeer lage kans op vezelvrijgave |
| Opmerking | Rondom de traditionele omhulsels werd er ook nog een plastic rondom aangebracht, deze is onbeschadigd. |

| Gebondenheid | Categorie 2: niet-hechtgebonden met matrix |
| Asbestsoort (vezeltype) | Amfibool aanwezig, uitgezonderd crocidoliet |
| Asbestconcentratie | Hoog ($\geq 50\%$) |
| Toestand van het materiaal | Onbeschadigd, niet verweerd |

| # | Type | Referentie | Resultaat |
|---|---|---|---|
| 2.1 | Mengmonster | MM01 | Amosiet, Chrysotiel |

| Beschrijving | Cv leiding in kelder |
| Asbestmateriaal | In-situ afwerkingslagen - Thermische isolatie |

| Opmerking | <p>Dit is het enige stuk cv leiding waarrond gipswerk werd aangetroffen.</p> <p>De overige leiding werd geïsoleerd met niet-asbestverdachte isolatie en omwikkeld met karton en plastic.</p> |

Verwijderen

- Zorg voor een veilig beheer. Vermijd het beschadigen van het asbestmateriaal. Controleer de toestand jaarlijks op wijzigingen.

- Hermetische zone (erkend asbestverwijderaars)
Niet hechtgebonden asbesttoepassing met een hoge asbestconcentratie en in een gesloten omgeving.

Voor de verwijdering van dit materiaal dient een hermetische zone worden opgebouwd waarin de asbest van de leidingen kan worden verwijderd.

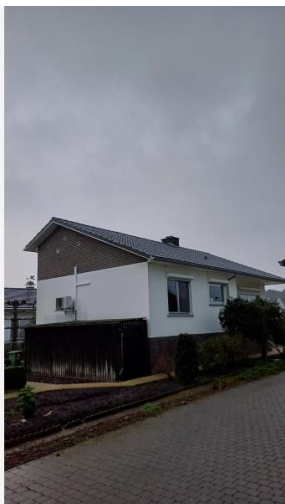
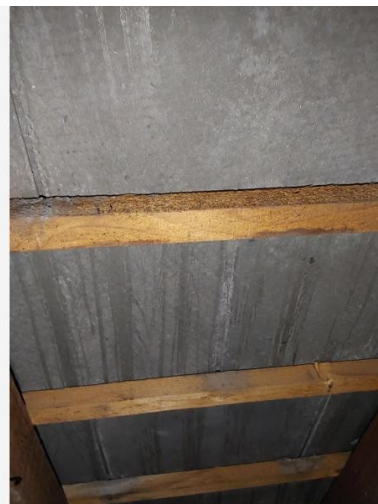
| Eindbeoordeling materiaalrisico | Laag materiaalrisico en/of verlaagde kans op vezelvrijgave |
| Opmerking | De leien zijn afgeschermd van de buitenlucht vanwege het metalen overzetsdak. De zolder is enkel bereikbaar via een klein controleluik in het plafond. |

| Asbestsoort (vezeltype) | Crocidoliet aanwezig |
| Toestand van het materiaal | Licht beschadigd, licht verweerd. Intact materiaal type Pical – asbestboard of categorie III 'gebondenheid' |

| Beschrijving | Dakleien onder overzetsdak |

Zorgvuldig beheren

- Zorg voor een veilig beheer. Vermijd het beschadigen van het asbestmateriaal. Controleer de toestand jaarlijks op wijzigingen.

- Eenvoudige handelingen: mag via doe-het-zelf of door werknemer(s) met opleidingsattest eenvoudige handelingen
Deze leien vallen pas te verwijderen nadat het overzetsdak wordt gedemonteerd.

Hechtgebonden asbesttoepassing in open lucht. Deze leien mogen verwijderd worden door de particulier bewoner van het pand.

Gezien de hoeveelheid is het echter aan te raden deze verwijdering bij dakrenovatie te laten uitvoeren door een aannemer of dakwerker met de nodige opleidingsattesten.

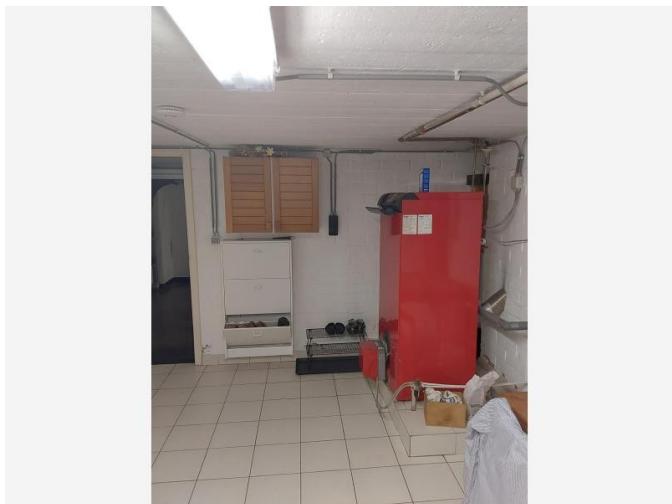
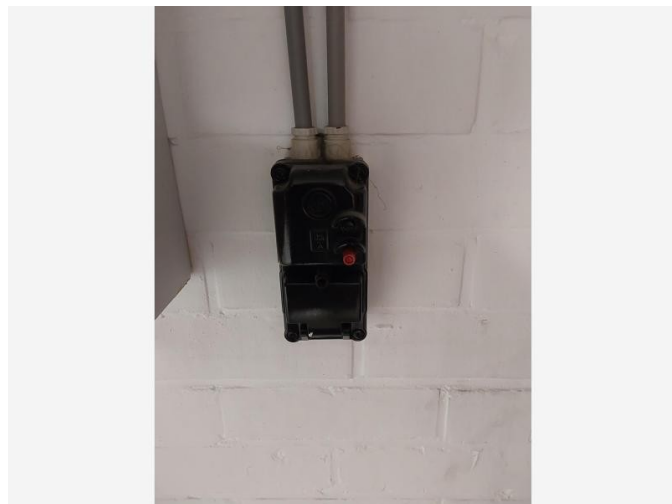
| Eindbeoordeling materiaalrisico | Laag materiaalrisico en/of verlaagde kans op vezelvrijgave |

| Asbestsoort (vezeltype) | Crocidoliet aanwezig |
| Afschermingsgraad van het gehele materiaal | Geheel of deels (ook) vrij aan de binnenlucht |

| Beschrijving | Zekeringbakje cv ketel |
| Asbestmateriaal | Plaat, paneel, tablet - Type Bakeliet |

Zorgvuldig beheren

- Zorg voor een veilig beheer. Vermijd het beschadigen van het asbestmateriaal. Controleer de toestand jaarlijks op wijzigingen.

- Eenvoudige handelingen: mag via doe-het-zelf of door werknemer(s) met opleidingsattest eenvoudige handelingen
Hechtgebonden asbesttoepassing met een van nature lage kans op vezelemissie. Deze kan gemakkelijk van de muur worden losgeschroefd zonder de asbesttoepassing te beschadigen.

Contacteer de netbeheerder om deze toepassing te vervangen. De kans is reëel dat je hier als particulier niet aan mag werken vanwege veiligheid betreffende de elektriciteit.

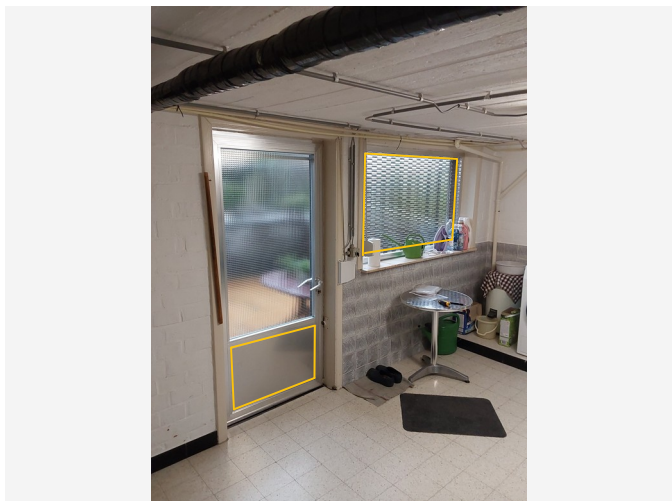
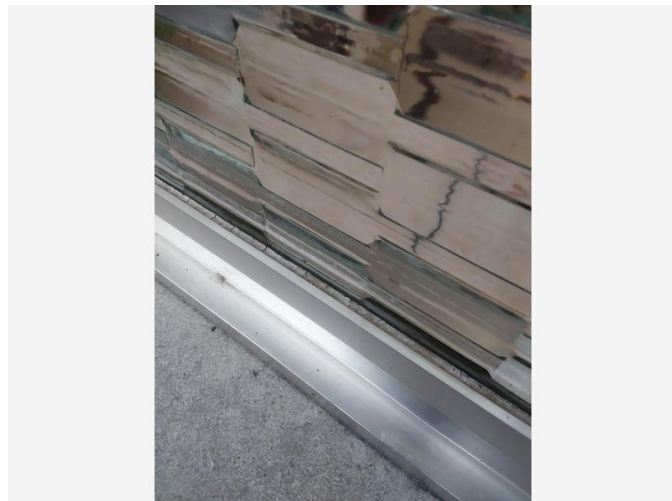
Fiche 5: Mastiek tussen aluminium en glaspakket aan kelderdeur en raam

| Eindbeoordeling materiaalrisico | Laag materiaalrisico en/of verlaagde kans op vezelvrijgave |

| Asbestsoort (vezeltype) | Amfibool aanwezig, uitgezonderd crocidoliet |
| Toestand van het materiaal | Licht beschadigd, licht verweerd. Intact materiaal type Pical – asbestboard of categorie III 'gebondenheid' |

| Beschrijving | Mastiek tussen aluminium en glaspakket aan kelderdeur en raam |

Zorgvuldig beheren

- Zorg voor een veilig beheer. Vermijd het beschadigen van het asbestmateriaal. Controleer de toestand jaarlijks op wijzigingen.

- Eenvoudige handelingen: mag via doe-het-zelf of door werknemer(s) met opleidingsattest eenvoudige handelingen
Hechtgebonden asbesttoepassing dewelke van nature een lage kans heeft op vezelemissie bij manipulatie. De aan te raden verwijderingsmethode is om de werken uit te voeren bij het uitnemen van de ramen. Hierna kunnen de raamprofielen worden verwijderd van de glaspaketten (onder bevochtiging) en kan de mastiek apart worden gesorteerd en afgevoerd als asbesthoudend afval.

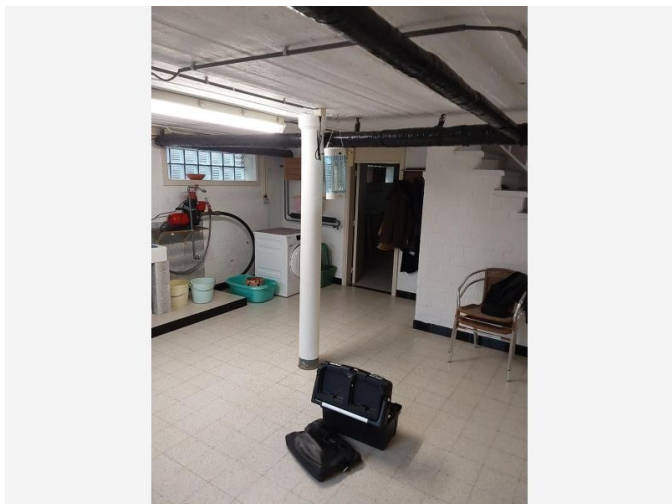
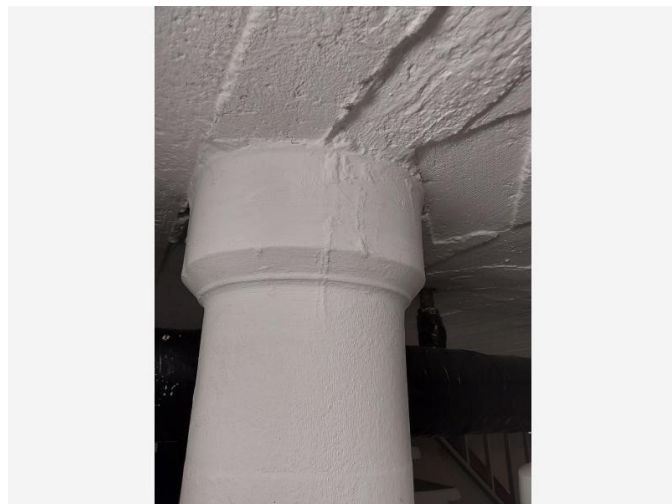
| Eindbeoordeling materiaalrisico | Zeer laag materiaalrisico en/of zeer lage kans op vezelvrijgave |
| Opmerking | De paal werd volledig bedekt met verf. |

| Asbestsoort (vezeltype) | Crocidoliet aanwezig |

| Beschrijving | Steunpaal in kelder, volgegoten met beton |

| Eenvoudig bereikbaar | Nee <ul style="list-style-type: none"> • Het asbestmateriaal is bedekt (uitgezonderd laag verf, coating, behang, kunststof, textiel) en het wegnemen van het bedekkende materiaal kan niet zonder het bedekkende materiaal te beschadigen. |

Zorgvuldig beheren

- Zorg voor een veilig beheer. Vermijd het beschadigen van het asbestmateriaal. Controleer de toestand jaarlijks op wijzigingen.
- Scherm in afwachting van verwijdering het asbestmateriaal af van luchtstromingen en verstoring: bijvoorbeeld door het te verpakken, te fixeren, af te dekken, signalisatie - afbakening aan te brengen, ...
- Zorg voor een veilig beheer en verwijder dit asbestmateriaal wanneer het bij werken eenvoudig bereikbaar wordt. Controleer de toestand jaarlijks op wijzigingen.

- Eenvoudige handelingen: mag via doe-het-zelf of door werknemer(s) met opleidingsattest eenvoudige handelingen
Deze paal wordt idealiter pas verwijderd bij volledige afbraak van het pand of bij een totaalrenovatie waarbij ook de funderingen (deels) worden uitgebroken.

Om een asbestveilige toestand te behouden is het aan te raden deze steunpaal jaarlijks te behandelen met verf en te controleren of de verf nog voldoende dekkend is om vezelemissie te voorkomen.

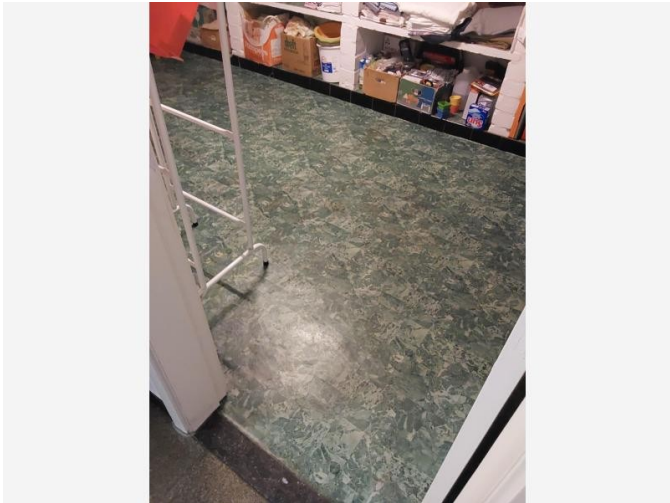
Flexibele homogene vinyl zonder vilt of papierlaag.

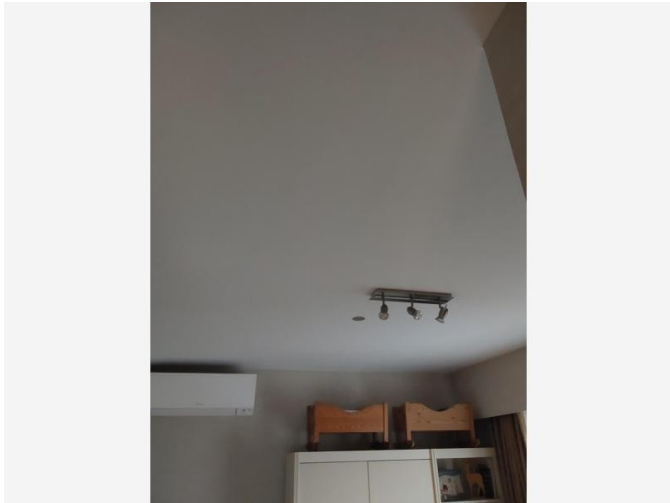
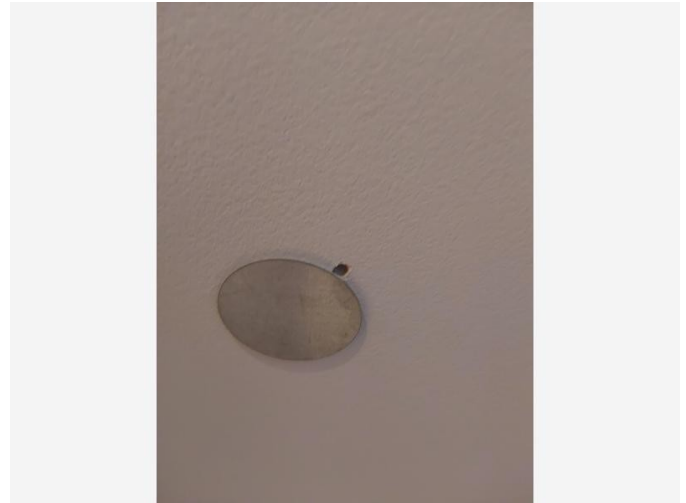
Geen asbest

| # | Type | Referentie | Resultaat |
|---|---|---|---|
| 8.1 | Mengmonster | MM04 | Geen asbest |

| Beschrijving | Pleisterwerk plafonds |

| Opmerking | Niet aangeduide plafonds werden verlaagd met niet asbestverdachte materialen. |

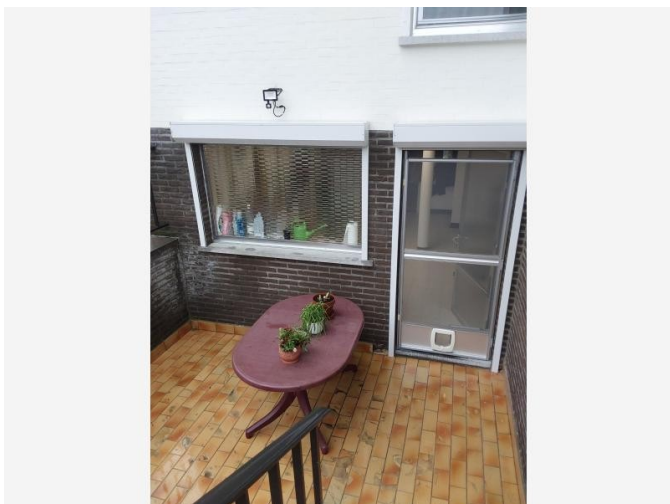
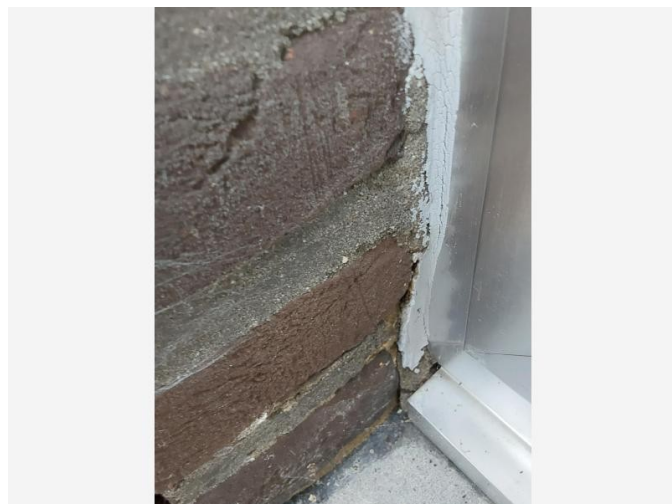
Geen asbest

| # | Type | Referentie | Resultaat |
|---|---|---|---|
| 9.1 | Puntmonster | MM02 | Geen asbest |

| Beschrijving | Mastiek tussen alu ramen en steen in kelder |

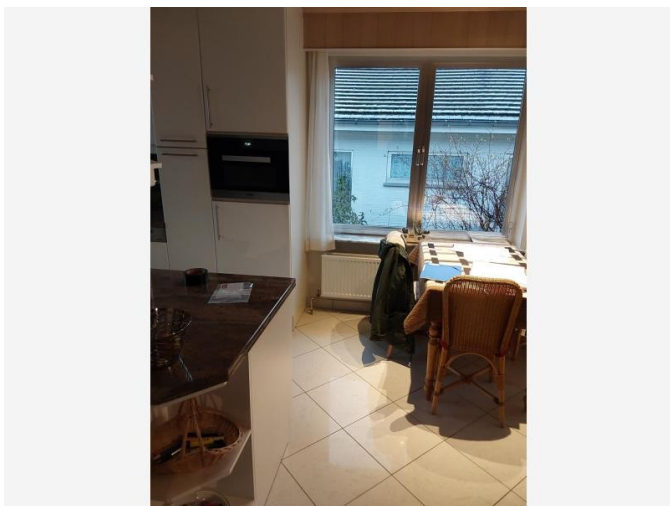
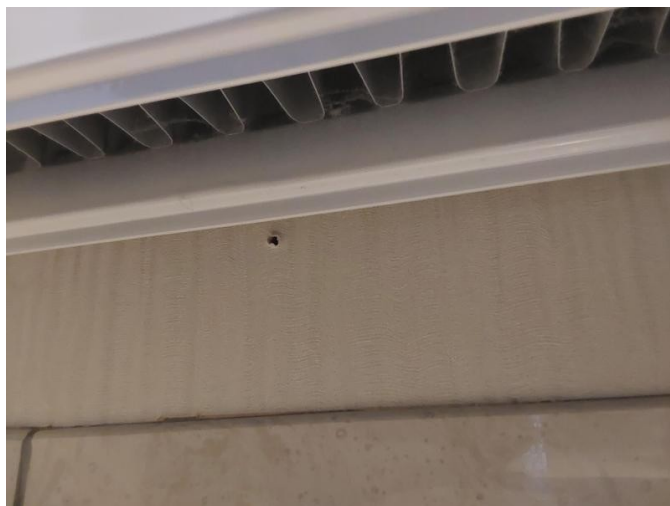
Geen asbest

| # | Type | Referentie | Resultaat |
|---|---|---|---|
| 10.1 | Mengmonster | MM03 | Geen asbest |

| Beschrijving | Pleisterwerk muren |
