Asbestinventarisatetest

Zuidmoerstraat 83, 9900 Eeklo

Attestnummer : 20221230-000028.000

Uitgegeven op : 30.12.2022

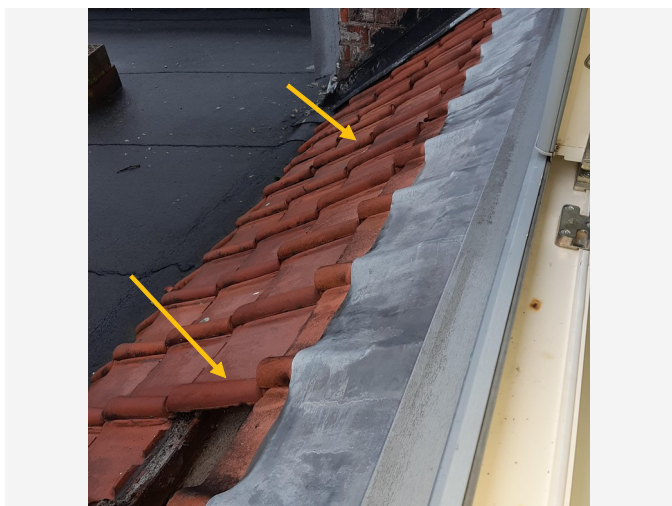
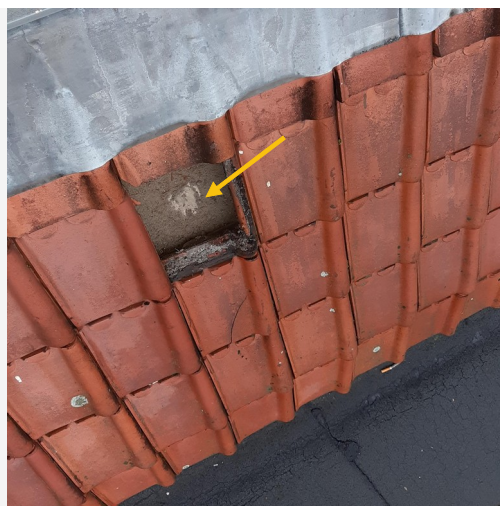
Het asbestmateriaal valt onder de mijlpaal van 2040.

Eindbeoordeling materiaalrisico	Zeer laag materiaalrisico en/of zeer lage kans op vezelvrijgave
Opmerking	Indien niet gewijzigd wordt aan dit onderdak zit dit onderdak geklemd tussen de dakpannen en de binnenafwerking. De bewoner komt niet in contact met de onderdak plaat.

Gebondenheid	Categorie 1: hechtgebonden in oorsprong
Asbestsoort (vezeltype)	Alleen chrysotiel
Asbestconcentratie	Laag (< 50%)
Afschermingsgraad van het gehele materiaal	Geheel of deels vrij van de buitenlucht
Toestand van het materiaal	Onbeschadigd, niet verweerd

Beschrijving	hellend dak boven1ste verd.
Omgeving	Buiten
Primaire drager	Schuin dak
Asbestmateriaal	Plaat, paneel, tablet - Type Menuiserite
Bindmiddel van asbestmateriaal	Cement
Gebondenheid op basis van bindmiddel	Hecht
Hoeveelheid (oppervlakte - dikte - aantal)	• 5,00 m ² - 0,40 cm - 1 stuk
Totaal volume	0,02 m ³

Eenvoudig bereikbaar	Nee <ul style="list-style-type: none">• Het asbestmateriaal is bedekt (uitgezonderd laag verf, coating, behang, kunststof, textiel) en het wegnemen van het bedekkende materiaal kan niet zonder het bedekkende materiaal te beschadigen.
Bevestigingswijze	<ul style="list-style-type: none">• Geklemd• Onbekend
Identificatiemethode	Vaststelling zonder monsternamen
Destructieve handeling voor identificatie	Nee
Opmerking	Vermoedelijk is ook een onderdak aanwezig onder het pannendak op verd. 2.

- Zorg voor een veilig beheer. Vermijd het beschadigen van het asbestmateriaal. Controleer de toestand jaarlijks op wijzigingen.

- Eenvoudige handelingen: mag via doe-het-zelf of door werknemer(s) met opleidingsattest eenvoudige handelingen
Verwijder de dakpannen. Erna oorzichtig houten draaglatjes en onderdakplaten loswrikken, asbesthoudende platen één voor één en in hn geheel verwijderen. Niet gooien, niet breken en geen stortkokers gebruiken.

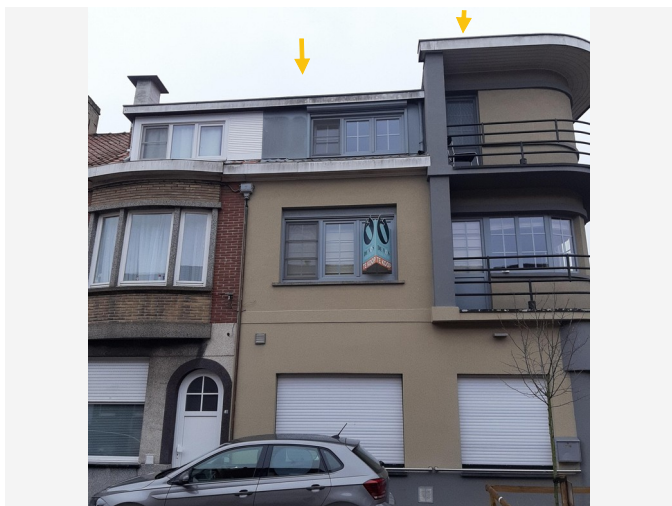
Tijdelijke beperking

Reden: Het te onderzoeken materiaal situeert zich hoger dan 3,50 m te rekenen vanaf een veilige ondergrond

Uitleg van de asbestdeskundige: Het omvat hier een middellangetermijnsonderzoekbeperking.

Het plat dak zal vermoedelijk voorzien zijn van roofing. Een staalanalyse kan niet uitgevoerd worden.

Het uitvoeren van de opdracht onderzoek van dit plat dak stemt niet overeen met de bepalingen opgenomen in de welzijnswet.

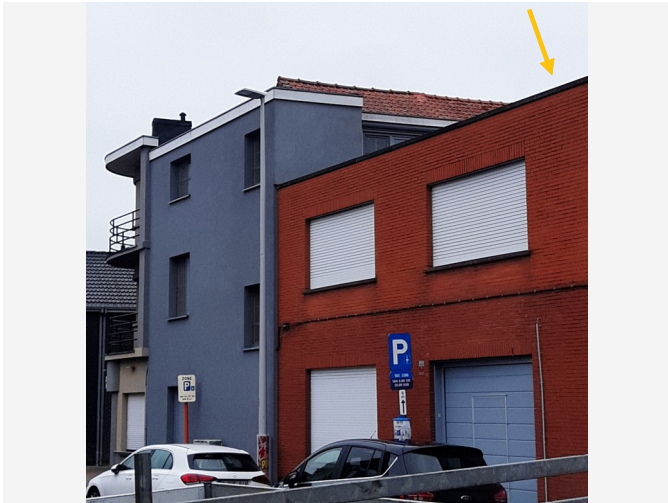
Tijdelijke beperking

Reden: Er is geen volledige risicobeoordeling mogelijk

Uitleg van de asbestdeskundige: Een middellangetermijnsonderzoeksbepanking doet zich hier voor om het plat dak boven de werkplaats te bereiken.

Het plat dak is onbereikbaar, volledige tussenbebouwing. Te gevaarlijk om de hoogtes, laagtes te overbruggen.

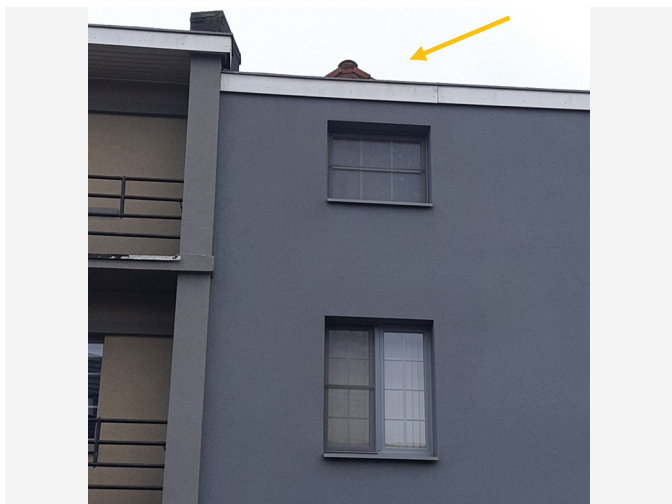
Tijdelijke beperking

Reden: Het te onderzoeken materiaal situeert zich hoger dan 3,50 m te rekenen vanaf een veilige ondergrond

Uitleg van de asbestdeskundige: Het omvat hier een middellangetermijnsonderzoekbeperking.

De woning en winkel (hoekpand) is boven de 2de verd. voorzien van een plat dak. Een gedeelte (het midden) is voorzien van een hellend dak.

Mogelijks is een menuiserite onderdak aanwezig, niet waar te nemen.

Er is geen toegang van huisnr. 83 naar dit hellend dak. Er is geen opening in het plafond van een ruimte op de 2 de verdieping.

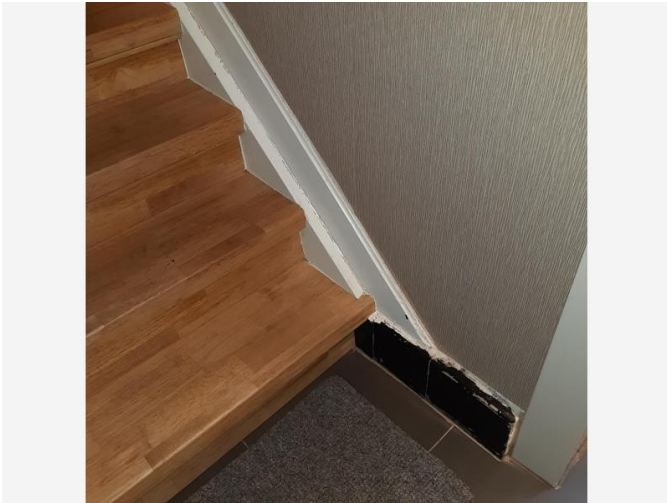
Mogelijks asbesthoudende tegellijm achter de oude plinten in de traphal. Indien werken uitgevoerd worden aan de oude plinten, een asbestlaboanalyse laten uitvoeren op de achterliggende tegellijm.

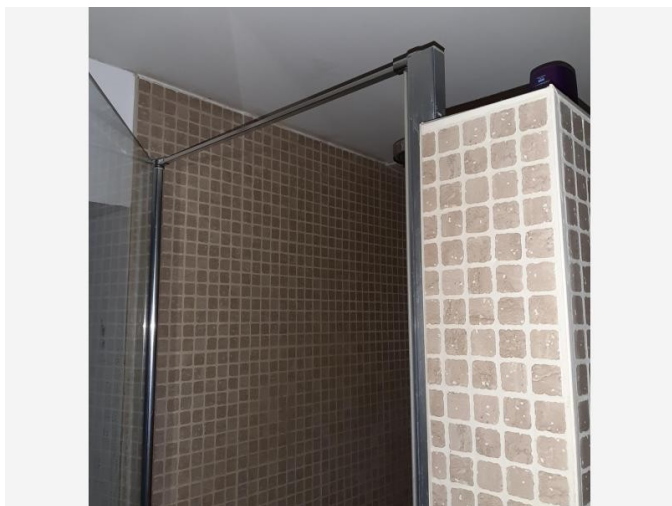
Modieuze faience is aanwezig in de badkamer/ douche vermoedelijk binnen de laatste 10 j. geplaatst.

De eigenaar beschikt niet over stavingsstukken.

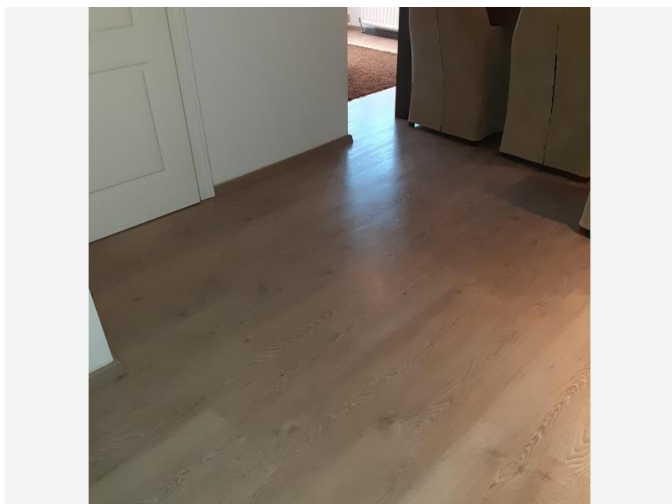
Modieuze laminaat bekleding.

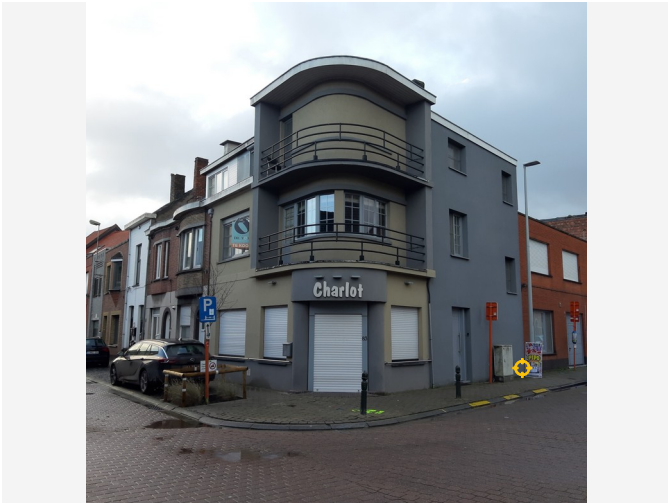
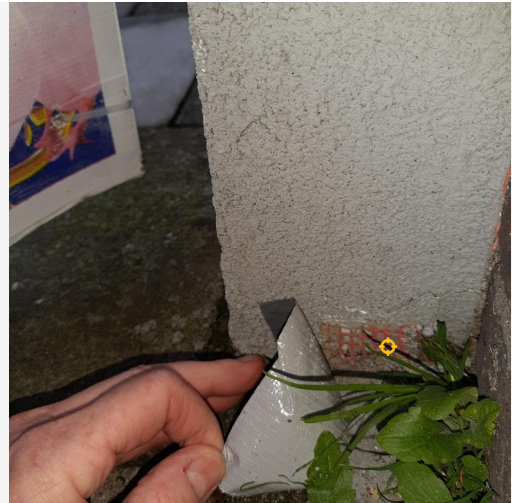
Geen asbest

#	Type	Referentie	Resultaat
8.1	Puntmonster	3	Geen asbest

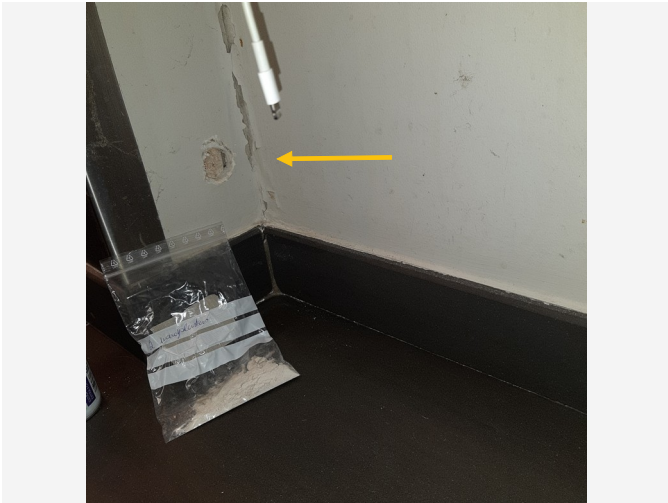
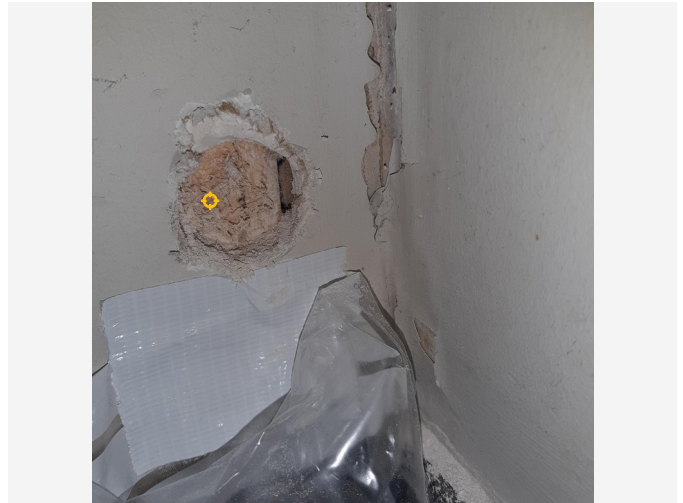
Geen asbest

#	Type	Referentie	Resultaat
9.1	Mengmonster	2	Geen asbest

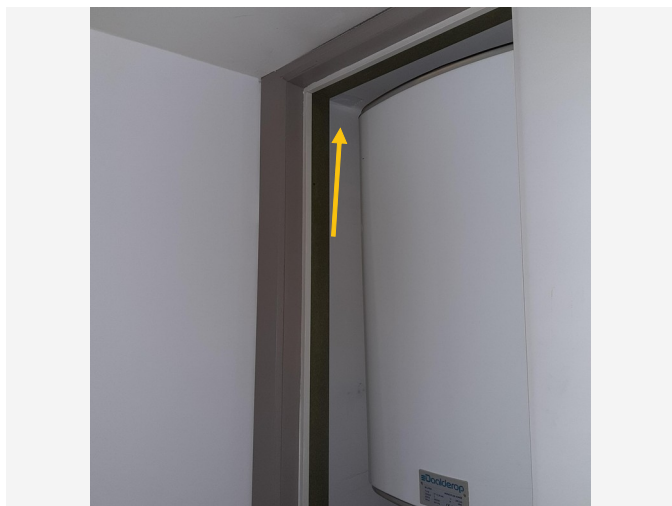
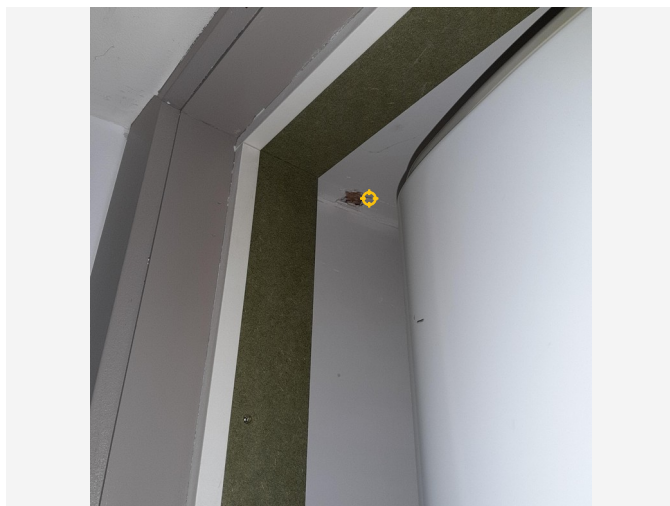
Geen asbest

#	Type	Referentie	Resultaat
10.1	Mengmonster	1	Geen asbest
