Asbestinventarisatetest

Molenstraat 23, 9970 Kaprijke

Niet-asbestveilig

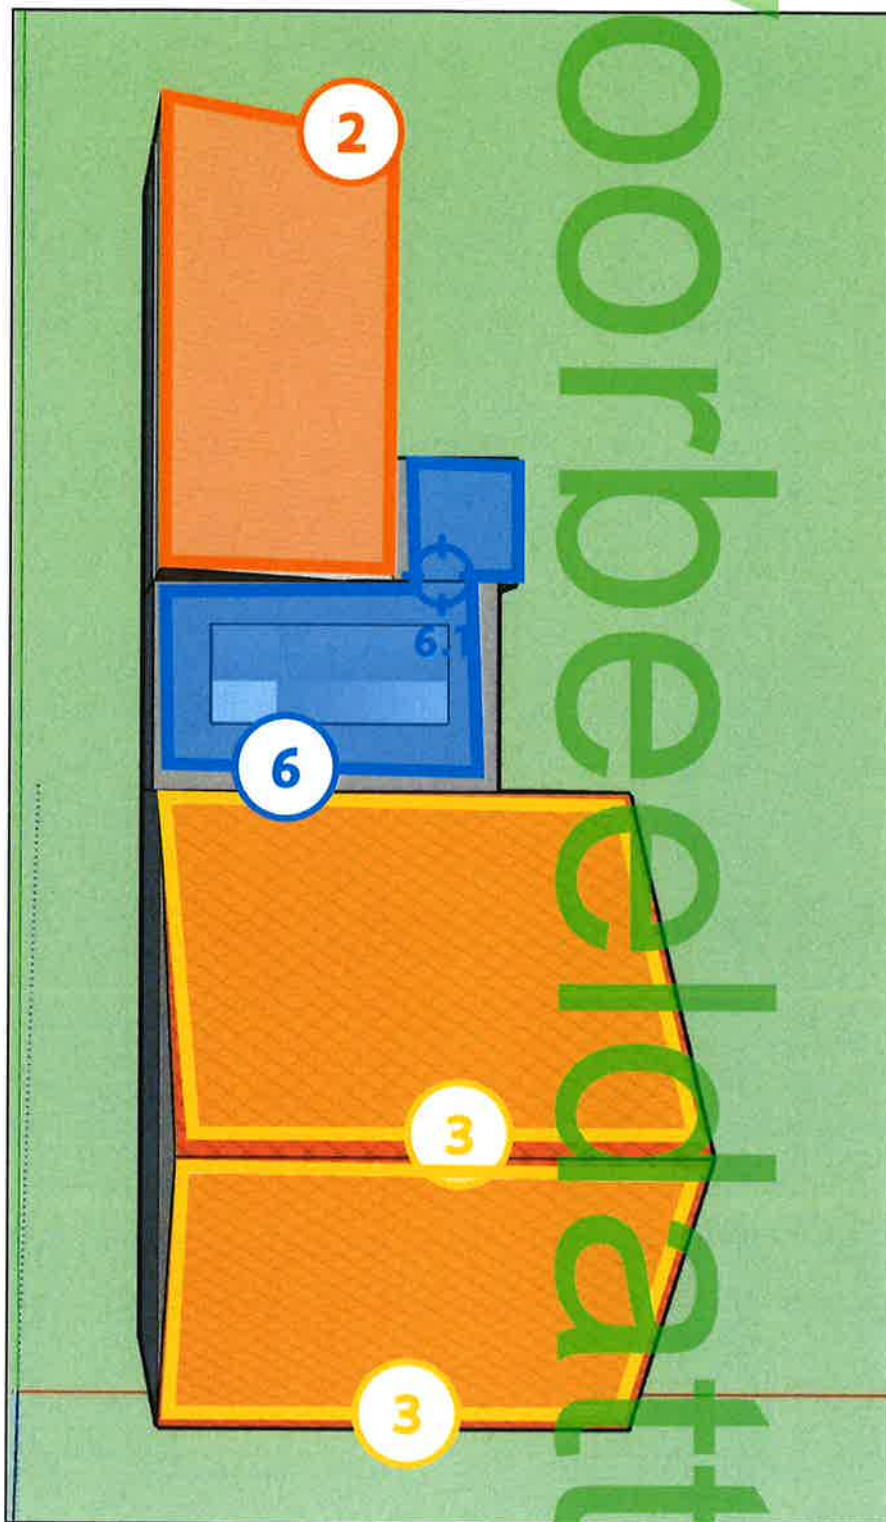
Plan 1.3: dakplan1

2. golfplaten achterbouw

Asbestmateriaal

3. onderdak woning

6. plat dak

Geen asbest

Verwijderen

Zorgvuldig beheren

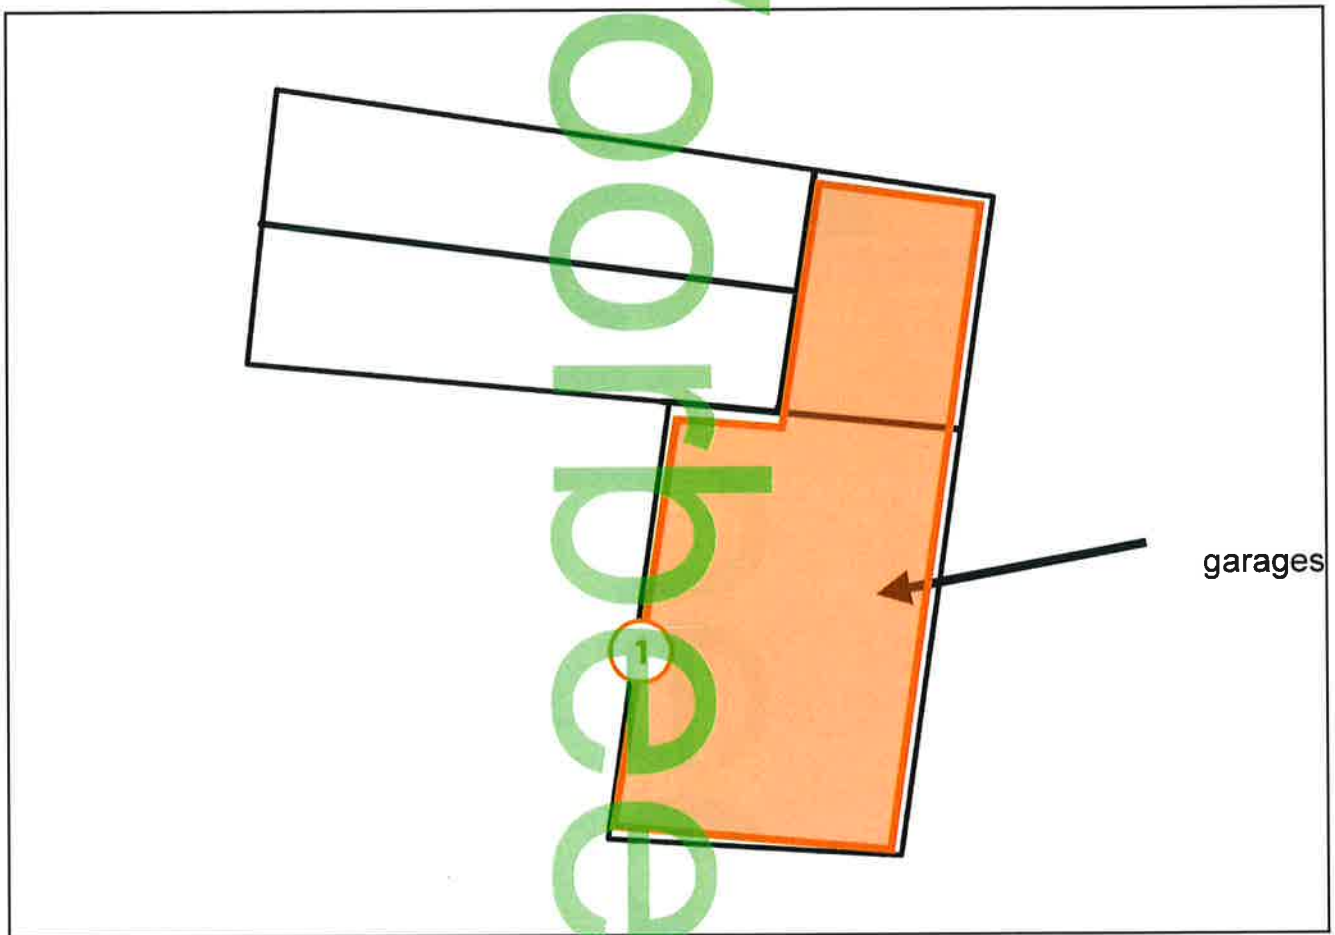
Plan 3.1: garages plan

Beschrijving	Type	Actie
1. golfplaten garages	Asbestmateriaal	Verwijderen

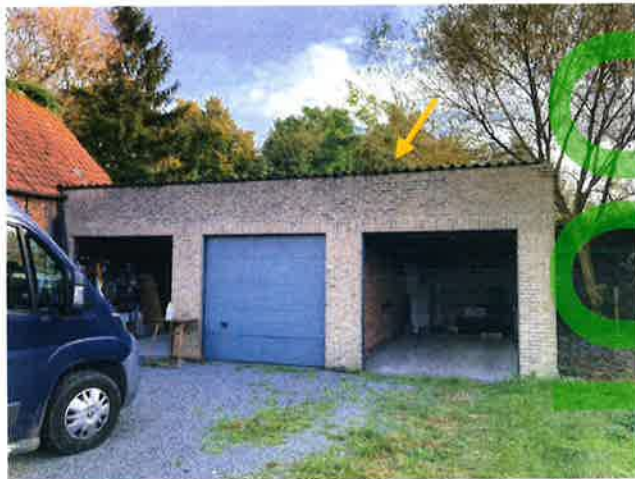
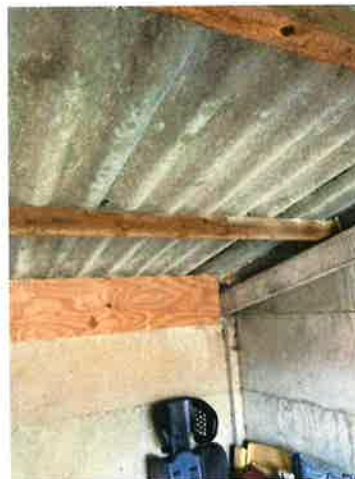
Fiche 1: golfplaten garages

Het asbestmateriaal valt onder de mijlpaal van 2034.

Eindbeoordeling materiaalrisico	Verhoogd materiaalrisico en/of verhoogde kans op vezelvrijgave
---------------------------------	--

Gebondenheid	Categorie 1: hechtgebonden in oorsprong
Asbestsoort (vezeltype)	Crocidoliet aanwezig
Asbestconcentratie	Laag (< 50%)
Afschermingsgraad van het gehele materiaal	Geheel of deels vrij aan de buitenlucht
Toestand van het materiaal	Matig beschadigd, matig verweerd

Beschrijving	golfplaten garages
Omgeving	Buiten
Primaire drager	Schuin dak
Asbestmateriaal	Dak- en gevelbekleding - Golfplaat
Bindmiddel van asbestmateriaal	Cement

Gebondenheid op basis van bindmiddel	Hecht
Hoeveelheid (oppervlakte - aantal)	<ul style="list-style-type: none">• 78,00 m² - 1 stuk
Totale oppervlakte	78,00 m ²
Eenvoudig bereikbaar	Ja
Bevestigingswijze	<ul style="list-style-type: none">• Geschroefd
Identificatiemethode	Vaststelling zonder monstername
Destructieve handeling voor identificatie	Nee

Verwijderen

- Verwijder dit asbestmateriaal zo snel mogelijk. Volg de toestand goed op.
- Hemelwater dat afspoelt van asbestcement daken of gevels kan asbestdeeltjes bevatten. Gebruik het enkel voor gesloten circuits (bv. spoelen toiletten). Reinig na het vervangen van het dak of de gevel de dakgoten en regenwaterput of -ton om asbesthoudend sediment of slib te verwijderen

- Eenvoudige handelingen: mag via doe-het-zelf of door werknemer(s) met opleidingsattest eenvoudige handelingen wrik de golfplaten met manuele hulpmiddelen (koevoet, klauwhamer,...) voorzichtig los (benevel fixatiepunten) en zorg ervoor dat de golfplaten niet breken tijdens verhandelen. de platen voorzichtig naar begane grond brengen zonder gooien. Vervolgens de golfplaten in een daartoe bestemde afvalzak voor asbest opbergen . draag PBM's tijdens de werken . (masker min type FFP 3 – overall type III klasse 5 of 6)
- Eenvoudige handelingen: enkel door erkend asbestverwijderaar
Laat u asbest liever door een erkend asbestverwijderaar wegnemen?

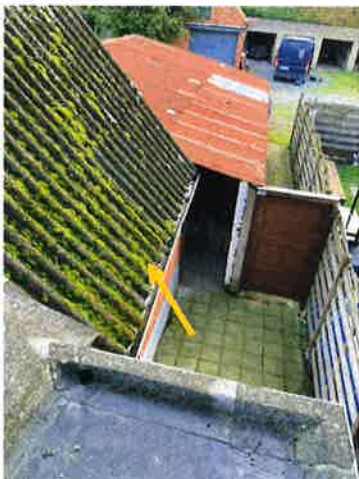
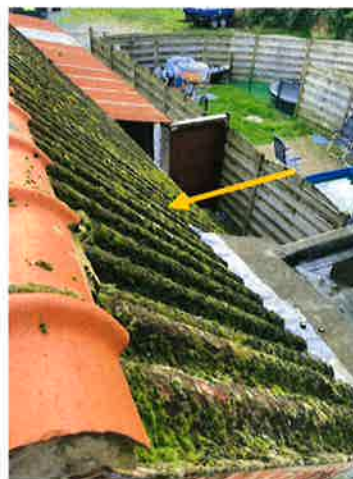
Fiche 2: golfplaten achterbouw

Het asbestmateriaal valt onder de mijlpaal van 2034.

Eindbeoordeling materiaalrisico	Verhoogd materiaalrisico en/of verhoogde kans op vezelvrijgave
---------------------------------	--

Gebondenheid	Categorie 1: hechtgebonden in oorsprong
Asbestsoort (vezeltype)	Crocidoliet aanwezig
Asbestconcentratie	Laag (< 50%)
Afschermingsgraad van het gehele materiaal	Geheel of deels vrij aan de buitenlucht
Toestand van het materiaal	Matig beschadigd, matig verweerd

Beschrijving	golfplaten achterbouw
Omgeving	Buiten
Primaire drager	Schuin dak
Asbestmateriaal	Dak- en gevelbekleding - Golfplaat

Bindmiddel van asbestmateriaal	Cement
Gebondenheid op basis van bindmiddel	Hecht
Hoeveelheid (oppervlakte - aantal)	<ul style="list-style-type: none">• 14,00 m² - 1 stuk
Totale oppervlakte	14,00 m ²
Eenvoudig bereikbaar	Ja
Bevestigingswijze	<ul style="list-style-type: none">• Geschroefd
Identificatiemethode	Vaststelling zonder monstername
Destructieve handeling voor identificatie	Nee

Verwijderen

- Verwijder dit asbestmateriaal zo snel mogelijk. Volg de toestand goed op.
- Hemelwater dat afspoelt van asbestcement daken of gevels kan asbestdeeltjes bevatten. Gebruik het enkel voor gesloten circuits (bv. spoelen toiletten). Reinig na het vervangen van het dak of de gevel de dakgoten en regenwaterput of -ton om asbesthoudend sediment of slib te verwijderen

- Eenvoudige handelingen: mag via doe-het-zelf of door werknemer(s) met opleidingsattest eenvoudige handelingen
wrik de golfplaten met manuele hulpmiddelen (koevoet, klauwamer,...) voorzichtig los (benevel fixatiepunten) en zorg ervoor dat de golfplaten niet breken tijdens verhandelen. de platen voorzichtig naar begane grond brengen zonder gooien. Vervolgens de golfplaten in een daartoe bestemde afvalzak voor asbest opbergen . draag PBM's tijdens de werken . (masker min type FFP 3 – overall type III klasse 5 of 6)

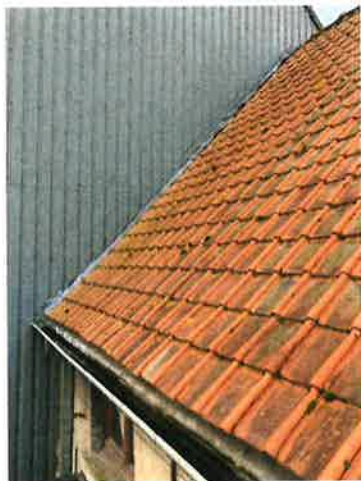
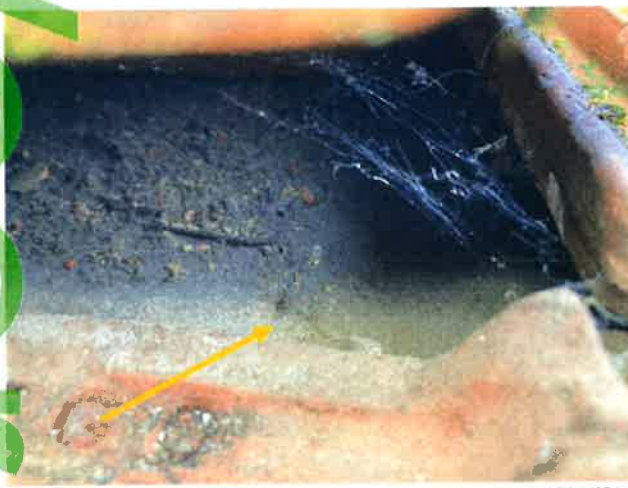
Het asbestmateriaal valt onder de mijlpaal van 2040.

Eindbeoordeling materiaalrisico	Zeer laag materiaalrisico en/of zeer lage kans op vezelvrijgave
---------------------------------	---

Gebondenheid	Categorie 1: hechtgebonden in oorsprong
Asbestsoort (vezeltype)	Crocidoliet aanwezig
Asbestconcentratie	Laag (< 50%)
Afschermingsgraad van het gehele materiaal	Stootvaste afscherming of omkasting
Toestand van het materiaal	Licht beschadigd, licht verweerd. Intact materiaal type Pical – asbestboard of categorie III 'gebondenheid'

Beschrijving	onderdak woning
Omgeving	Binnen
Primaire drager	Schuin dak
Asbestmateriaal	Plaat, paneel, tablet - Type Menuiserite
Bindmiddel van asbestmateriaal	Cement

Gebondenheid op basis van bindmiddel	Hecht
Hoeveelheid (oppervlakte - dikte - aantal)	<ul style="list-style-type: none">• 52,00 m² - 0,35 cm - 1 stuk
Totaal volume	0,182 m ³
Eenvoudig bereikbaar	Nee <ul style="list-style-type: none">• Het asbestmateriaal is bedekt (uitgezonderd laag verf, coating, behang, kunststof, textiel) en het wegnemen van het bedekkende materiaal kan niet zonder het bedekkende materiaal te beschadigen.
Bevestigingswijze	<ul style="list-style-type: none">• Geklemd• Genageld, geniet
Identificatiemethode	Vaststelling zonder monsternamen
Destructieve handeling voor identificatie	Nee
Opmerking	vaststelling via dakpan op te heffen

Zorgvuldig beheren

- Zorg voor een veilig beheer en verwijder dit asbestmateriaal wanneer het bij werken eenvoudig bereikbaar wordt. Controleer de toestand jaarlijks op wijzigingen.

- Eenvoudige handelingen: mag via doe-het-zelf of door werknemer(s) met opleidingsattest eenvoudige handelingen
verwijder dakpannen en stof/tengellatten - wrik daarna de onderdakplaten voorzichtig los met manuele hulpmiddelen (koevoet-klauwhamer-priem-...) -benevel fixatiepunten alvorens te wrikken en zorg ervoor dat de onderdakplaten niet breken tijdens verhandelen. de platen voorzichtig naar begane grond brengen zonder gooien of via stortkoker . Vervolgens de dakplaten in een daartoe bestemde afvalzak voor asbest opbergen . draag PBM's tijdens de werken (masker type FFP 3 –Overall cat III klasse 5 of 6)
- Eenvoudige handelingen: enkel door erkend asbestverwijderaar
Laat u asbest liever door een erkend asbestverwijderaar wegnemen?

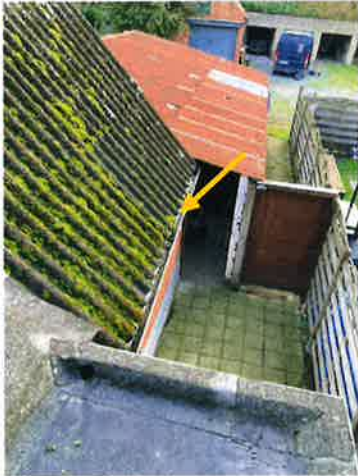
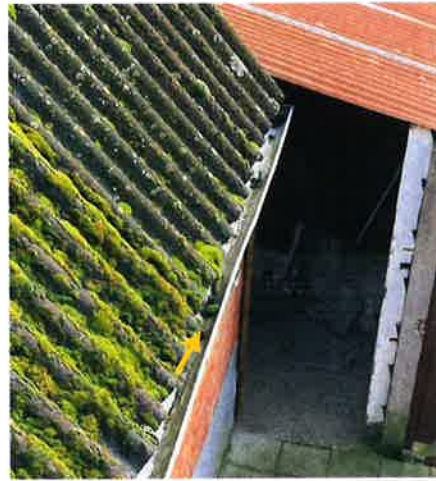
Fiche 4: slib-sediment van golfplattendak

slib-sediment van golfplattendak

Type afvalstof	Betreft resten (contaminatie) van verwerking of beschadiging
Type resten (contaminatie)	<ul style="list-style-type: none">• Stof, deeltjes < 4 mm, flinters, gruis (vermengd in materiaal)
Besmette materialen	<ul style="list-style-type: none">• Bodem
Bron van de resten	mos op golfplaten dak
Omgeving	Buiten
Primaire drager	Bodem
Gebondenheid resten	Niet hecht
Hoeveelheid (gewicht - aantal)	<ul style="list-style-type: none">• 0,50 kg - 1 stuk
Totaal gewicht	0,50 kg
Eenvoudig bereikbaar	Ja
Identificatiemethode	Vaststelling zonder monstername

- Verwijder het asbestafval.

- Eenvoudige handelingen: mag via doe-het-zelf of door werknemer(s) met opleidingsattest eenvoudige handelingen draag een masker en handschoenen tijdens het samenvegen en uitscheppen van het slib-sediment uit de goten. doe de afval in een daartoe bestemde afvalzak voor asbest. bezorg het afval op een recyclagepark die asbest mag aannemen. Indien verzamelpunt hemelwater een ton of regenwaterput (citerne) is best deze ook uitkuisen of laten uitkuisen om slib-sediment te verwijderen.

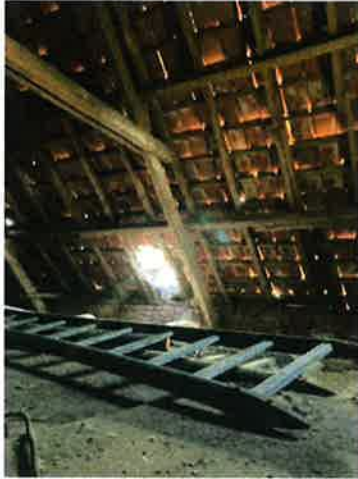
Fiche 5: onderdak loods

geen onderdak aanwezig in loods

Identificatiemethode	Vaststelling & expertise (niet-asbestverdacht)
Primaire drager	Schuin dak
(Asbest)materiaal	Plaat, paneel, tablet - Type Menuiserie
Bindmiddel	Cement
Gebondenheid bindmiddel	Hecht

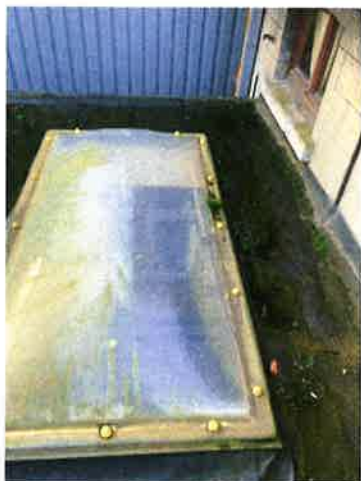
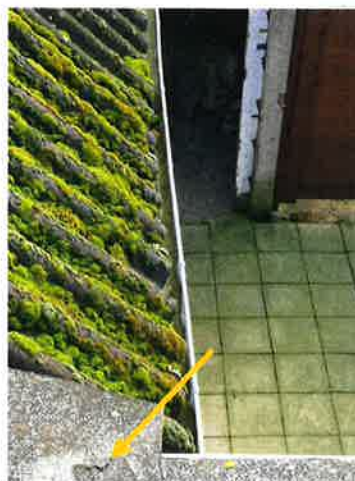
Fiche 6: plat dak

Geen asbest

#	Type	Referentie	Resultaat
6.1	Puntmonster	MM03	Geen asbest

Beschrijving	plat dak
Omgeving	Buiten
Primaire drager	Plat dak
Bindmiddel van materiaal	Bitumen (roofing, teer, asfalt)

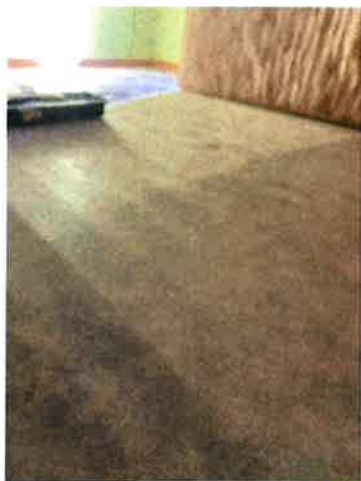
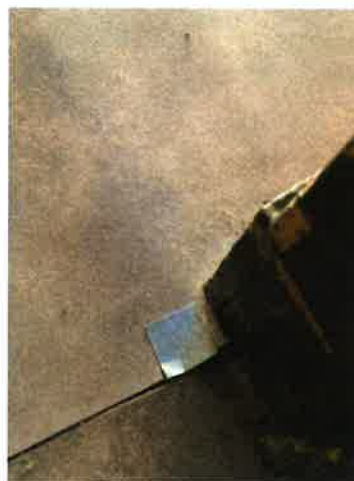
Fiche 7: vloerzeil nachthall + slaapkamer

Geen asbest

#	Type	Referentie	Resultaat
7.1	Puntmonster	MM04	Geen asbest

Beschrijving	vloerzeil nachthall + slaapkamer
Omgeving	Binnen
Primaire drager	Vloer
Bindmiddel van materiaal	Kunststof of -hars

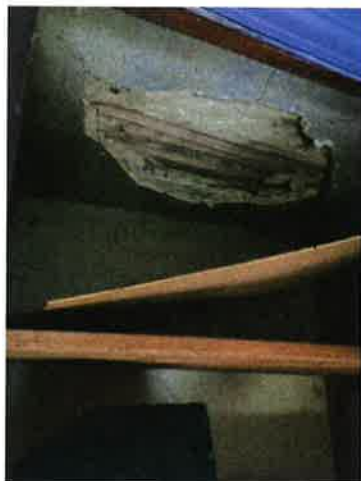
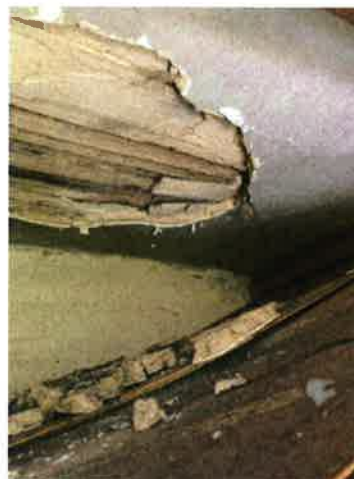
Fiche 8: pleisterwerk plafond woning

Geen asbest

#	Type	Referentie	Resultaat
8.1	Puntmonster	MM02	Geen asbest

Beschrijving	pleisterwerk plafond woning
Omgeving	Binnen
Primaire drager	Plafond
Bindmiddel van materiaal	Gips - kalk

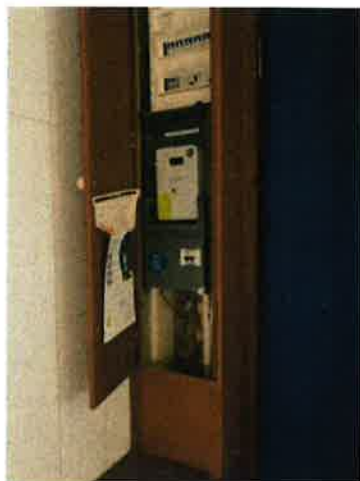
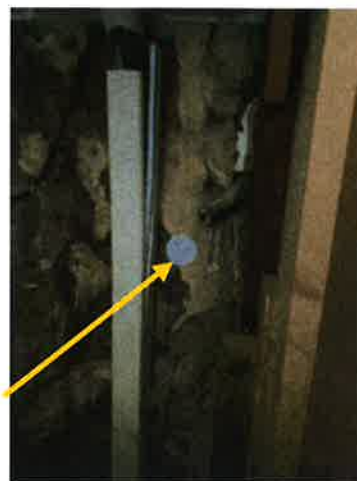
Fiche 9: pleisterwerk muur woning

Geen asbest

#	Type	Referentie	Resultaat
9.1	Mengmonster	MM01	Geen asbest

Beschrijving	pleisterwerk muur woning
Omgeving	Binnen
Primaire drager	Binnenwand

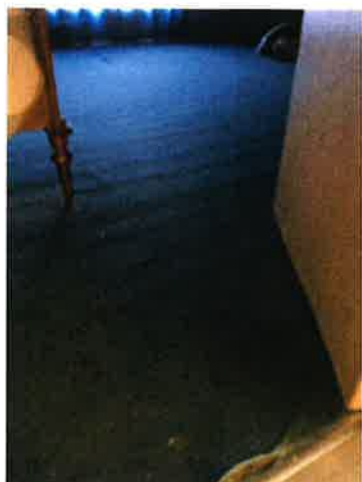
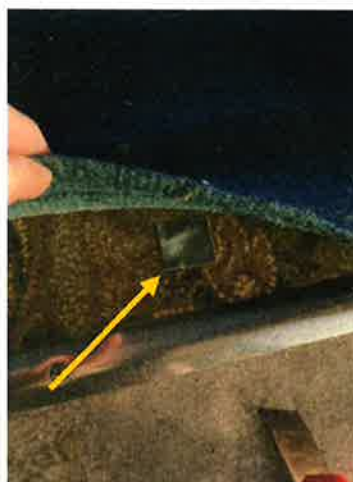
Fiche 10: vloerzeil slaapkamer (onder tapijt)

Geen asbest

#	Type	Referentie	Resultaat
10.1	Puntmonster	MM05	Geen asbest

Beschrijving	vloerzeil slaapkamer (onder tapijt)
Omgeving	Binnen
Primaire drager	Vloer
Bindmiddel van materiaal	Kunststof of -hars
