Asbestinventarisatetest

de Stockheimlaan 29, 3510 Hasselt

Attestnummer : 20240215-000268.000

Niet-asbestveilig

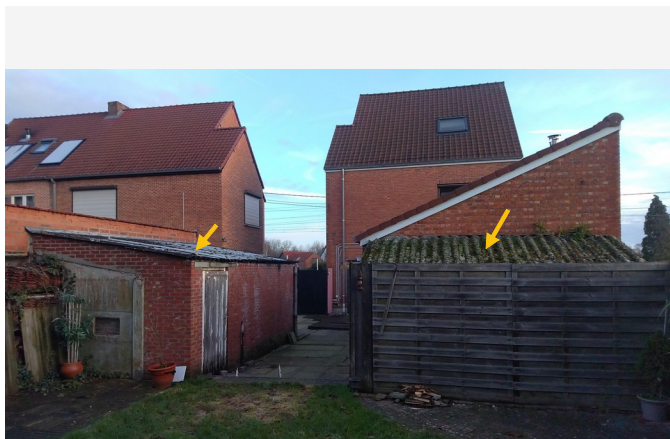
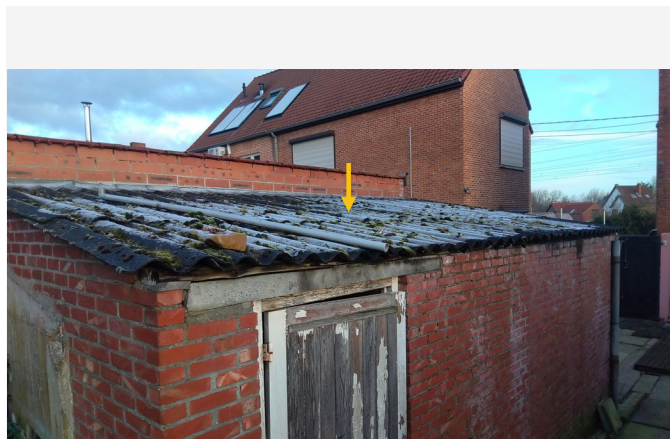
Het asbestmateriaal valt onder de mijlpaal van 2034.

Eindbeoordeling materiaalrisico	Verhoogd materiaalrisico en/of verhoogde kans op vezelvrijgave
---------------------------------	--

Gebondenheid	Categorie 1: hechtgebonden in oorsprong
Asbestsoort (vezeltype)	Crocidoliet aanwezig
Asbestconcentratie	Laag (< 50%)
Afschermingsgraad van het gehele materiaal	Geheel of deels vrij aan de buitenlucht
Toestand van het materiaal	Matig beschadigd, matig verweerd

Beschrijving	Golfplaten (garage+ opslag stookolie)
Omgeving	Buiten
Primaire drager	Schuin dak
Asbestmateriaal	Dak- en gevelbekleding - Golfplaat
Bindmiddel van asbestmateriaal	Cement
Gebondenheid op basis van bindmiddel	Hecht
Hoeveelheid (oppervlakte - aantal)	• 21,00 m ² - 1 stuk
Totale oppervlakte	21,00 m ²
Eenvoudig bereikbaar	Ja
Bevestigingswijze	• Geschroefd

- Verwijderen om een asbestveilige toestand te bekomen.

- Eenvoudige handelingen: mag via doe-het-zelf of door werknemer(s) met opleidingsattest eenvoudige handelingen
In één geheel verwijderen, dubbel verpakken en afvoeren naar het containerpark.

Draag persoonlijke beschermingsmiddelen.

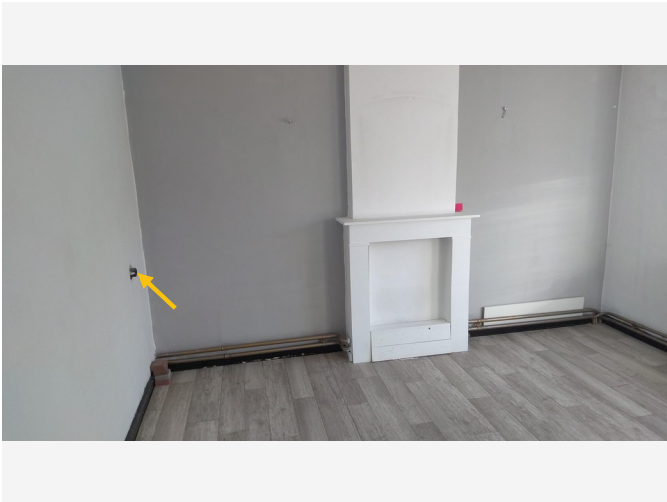
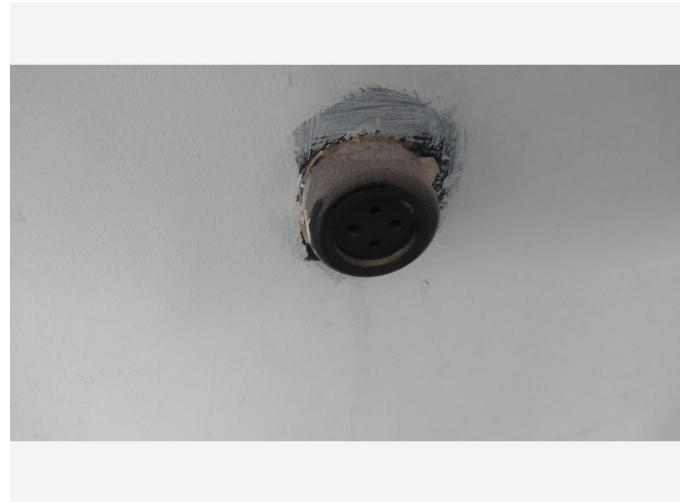
Het asbestmateriaal valt onder de mijlpaal van 2040.

Eindbeoordeling materiaalrisico	Verhoogd materiaalrisico en/of verhoogde kans op vezelvrijgave
---------------------------------	--

Gebondenheid	Categorie 1: hechtgebonden in oorsprong
Asbestsoort (vezeltype)	Crocidoliet aanwezig
Asbestconcentratie	Laag (< 50%)
Afschermingsgraad van het gehele materiaal	Geheel of deels (ook) vrij aan de binnenlucht
Toestand van het materiaal	Licht beschadigd, licht verweerd. Intact materiaal type Pical – asbestboard of categorie III 'gebondenheid'

Beschrijving	Bakelieten stopcontacten
Omgeving	Binnen
Primaire drager	Binnenwand
Asbestmateriaal	Bakeliet
Bindmiddel van asbestmateriaal	Kunststof of -hars
Gebondenheid op basis van bindmiddel	Hecht
Hoeveelheid (gewicht - aantal)	• 0,30 kg - 1 stuk
Totaal gewicht	0,30 kg
Eenvoudig bereikbaar	Ja
Bevestigingswijze	• Geschroefd
Identificatiemethode	Vaststelling zonder monsternamen

- Verwijderen om een asbestveilige toestand te bekomen.

- Eenvoudige handelingen: mag via doe-het-zelf of door werknemer(s) met opleidingsattest eenvoudige handelingen
In één geheel verwijderen, dubbel verpakken en afvoeren naar het containerpark.

Draag persoonlijke beschermingsmiddelen.

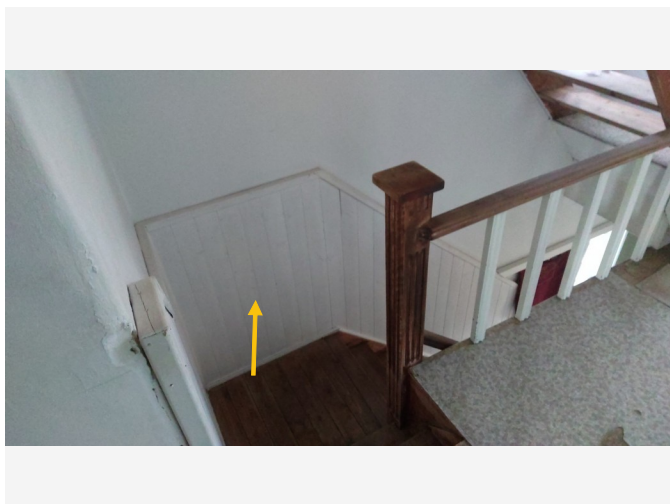
De lambrisering tegen de muren van de traphal bestaan uit hout en zijn niet verdacht.

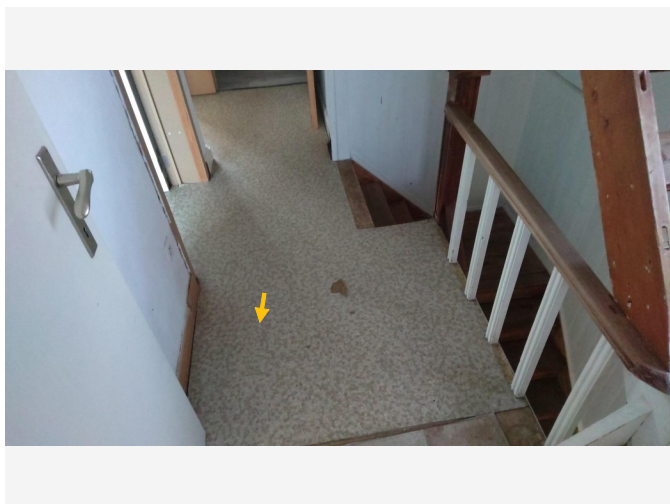
De vinylvloer op de nachthal boven werd gecontroleerd en is niet verdacht.

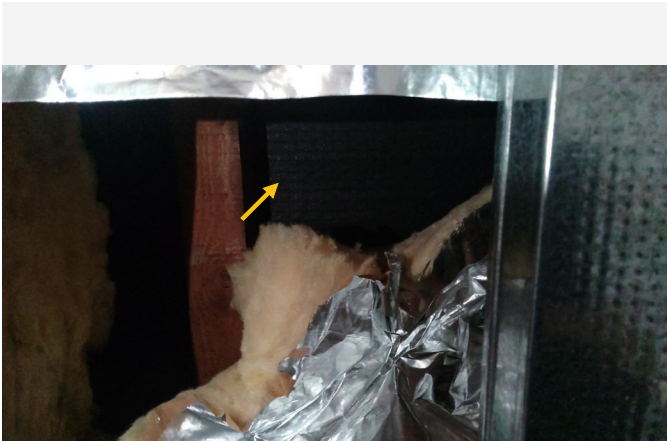
Het onderdak werd gecontroleerd en is niet verdacht.

Betreft zwarte gewapende folie aanwezig op het hoofdak+ het dak van de achterbouw.

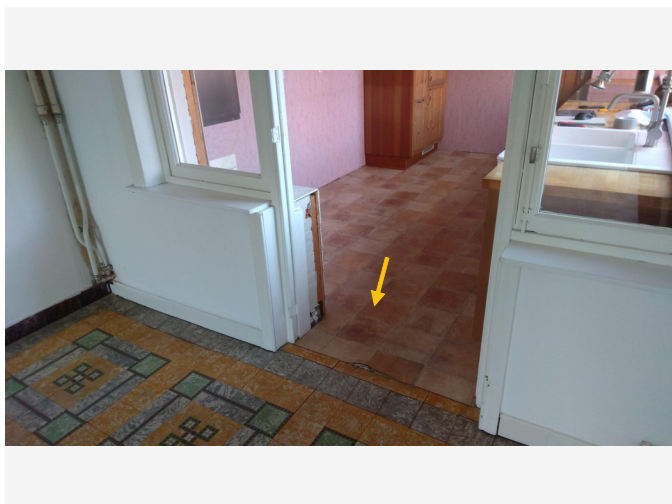
Deze vinylvloer van de keuken+ wc boven werd gecontroleerd en is niet verdacht.

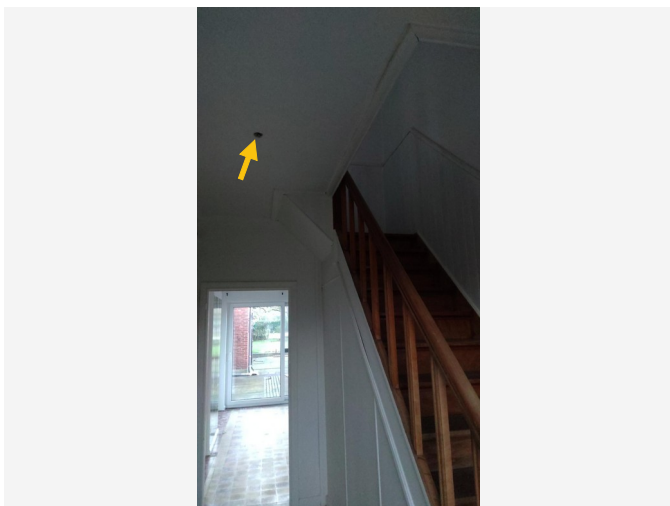
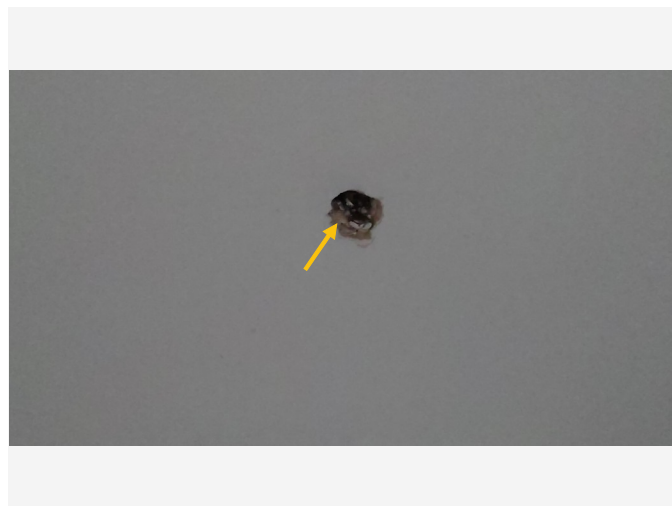
Fiche 7: Pleisterwerk plafond

Geen asbest

#	Type	Referentie	Resultaat
7.1	Mengmonster	MM-02	Geen asbest

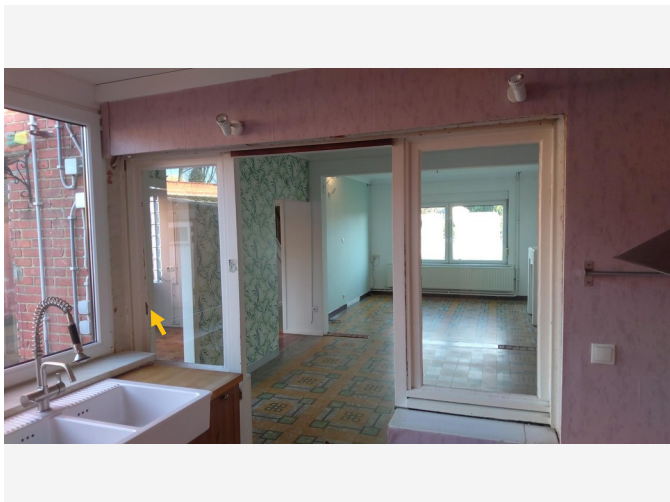
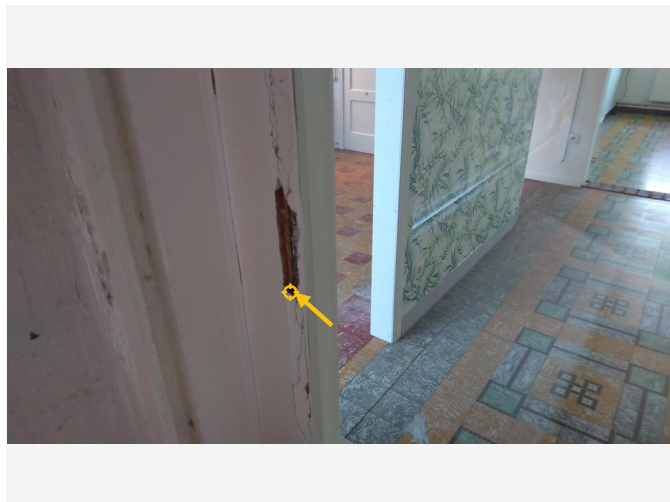
Fiche 8: Mastiek (oude ramen)

Geen asbest

#	Type	Referentie	Resultaat
8.1	Mengmonster	MM-03	Geen asbest

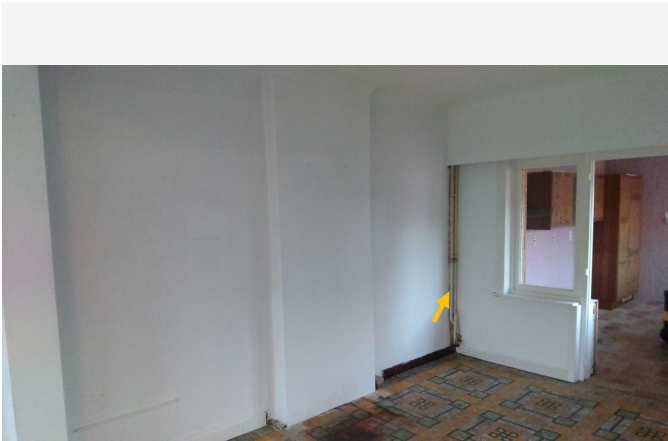
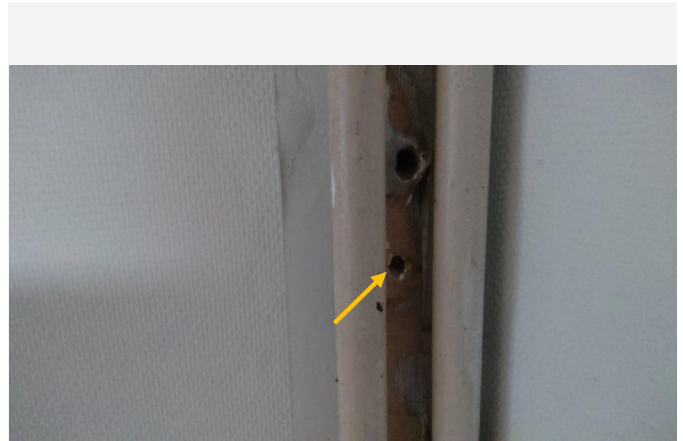
Fiche 9: Pleister muur

Geen asbest

#	Type	Referentie	Resultaat
9.1	Mengmonster	MM-01	Geen asbest
