Asbestinventarisatetest

Harmoniestraat 8, 2300 Turnhout

Attestnummer : 20240322-000368.000

Uitgegeven op : 22.03.2024

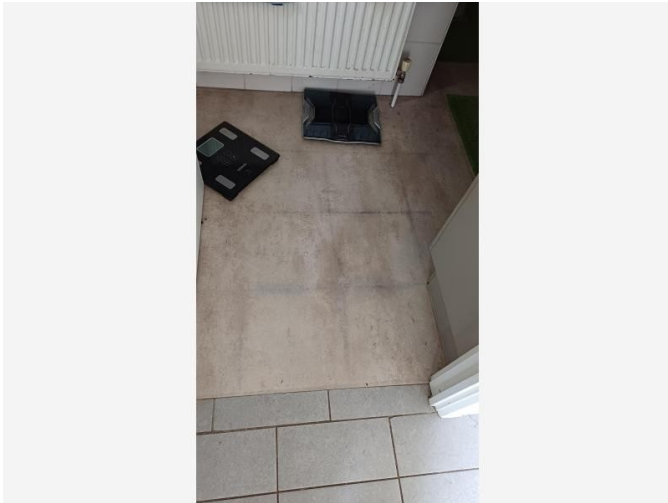
Flexibele homogene vinyl zonder vilt of papierlaag.

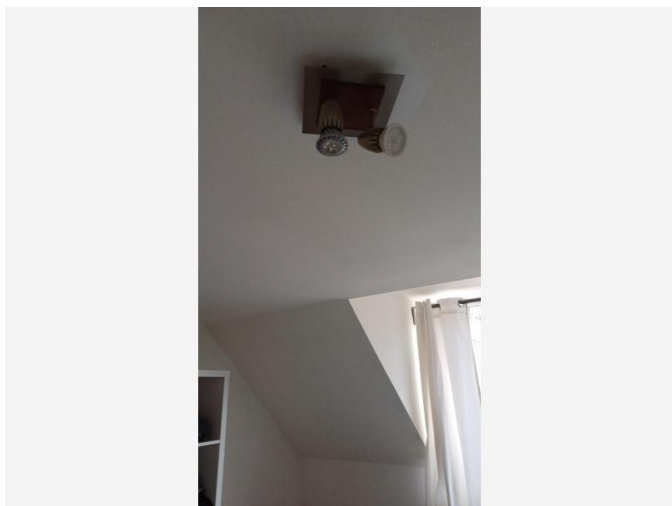
Alle plafonds werden verlaagd met gipskartonplaten.

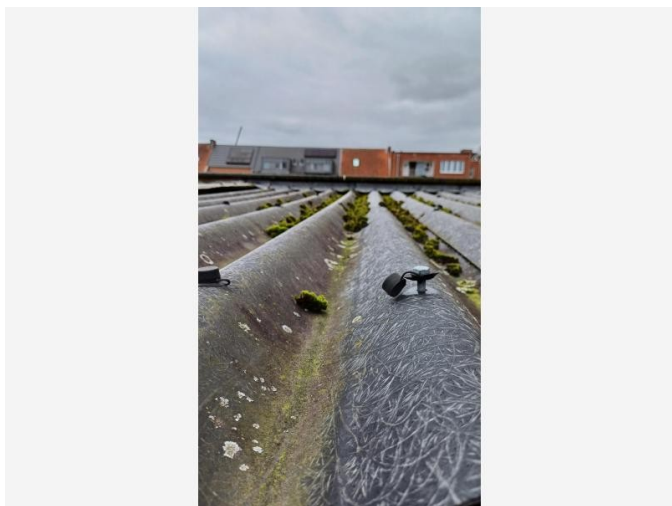
Polyesterplaten.

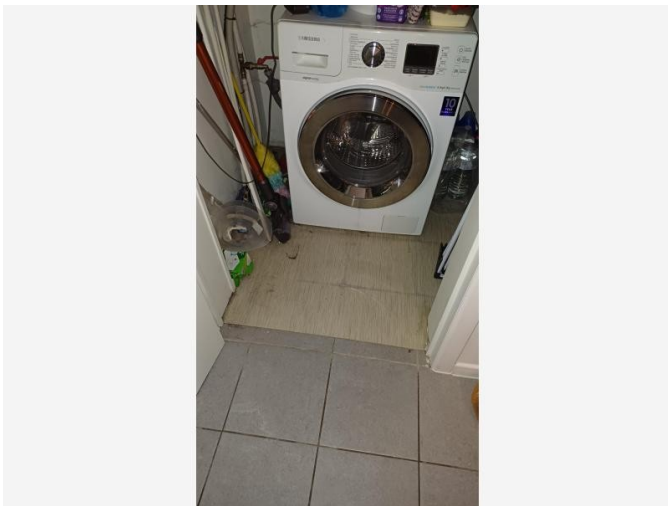
Flexibele homogene vinyl zonder vilt of papierlaag.

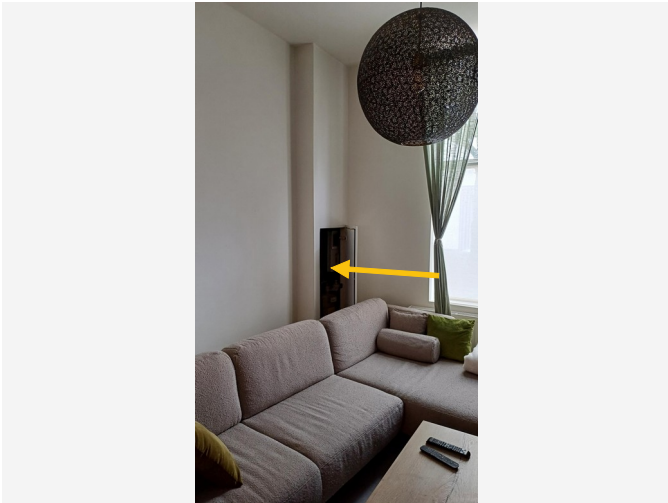
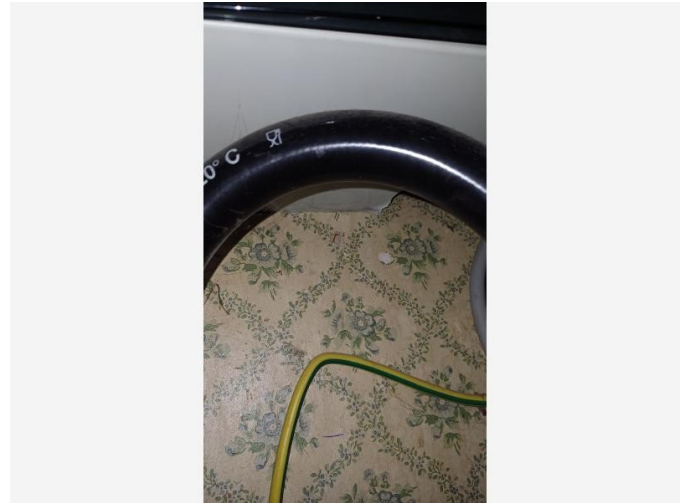
Fiche 6: Pleisterwerk muren

Geen asbest

#	Type	Referentie	Resultaat
6.1	Mengmonster	MM01	Geen asbest

Gebondenheid op basis van bindmiddel	Niet-hechtgebonden
Hoeveelheid (oppervlakte - dikte - aantal)	• 40,00 m ² - 1,00 cm - 1 stuk
Totaal volume	0,40 m ³
Identificatiemethode	Vaststelling met monstername
Destructieve handeling voor identificatie	Nee
Opmerking	De meeste muren werden voorgezet met gipskartonplaten. Enkel in de traphal en in de kast van de elektriciteitsmeter was gesmeerd pleisterwerk bereikbaar voor staalname.
