# Asbestinventarisatetest

Dronckaertstraat 154, 8930 Menen

Attestnummer : 20230720-000248.000

Uitgegeven op : 20.07.2023

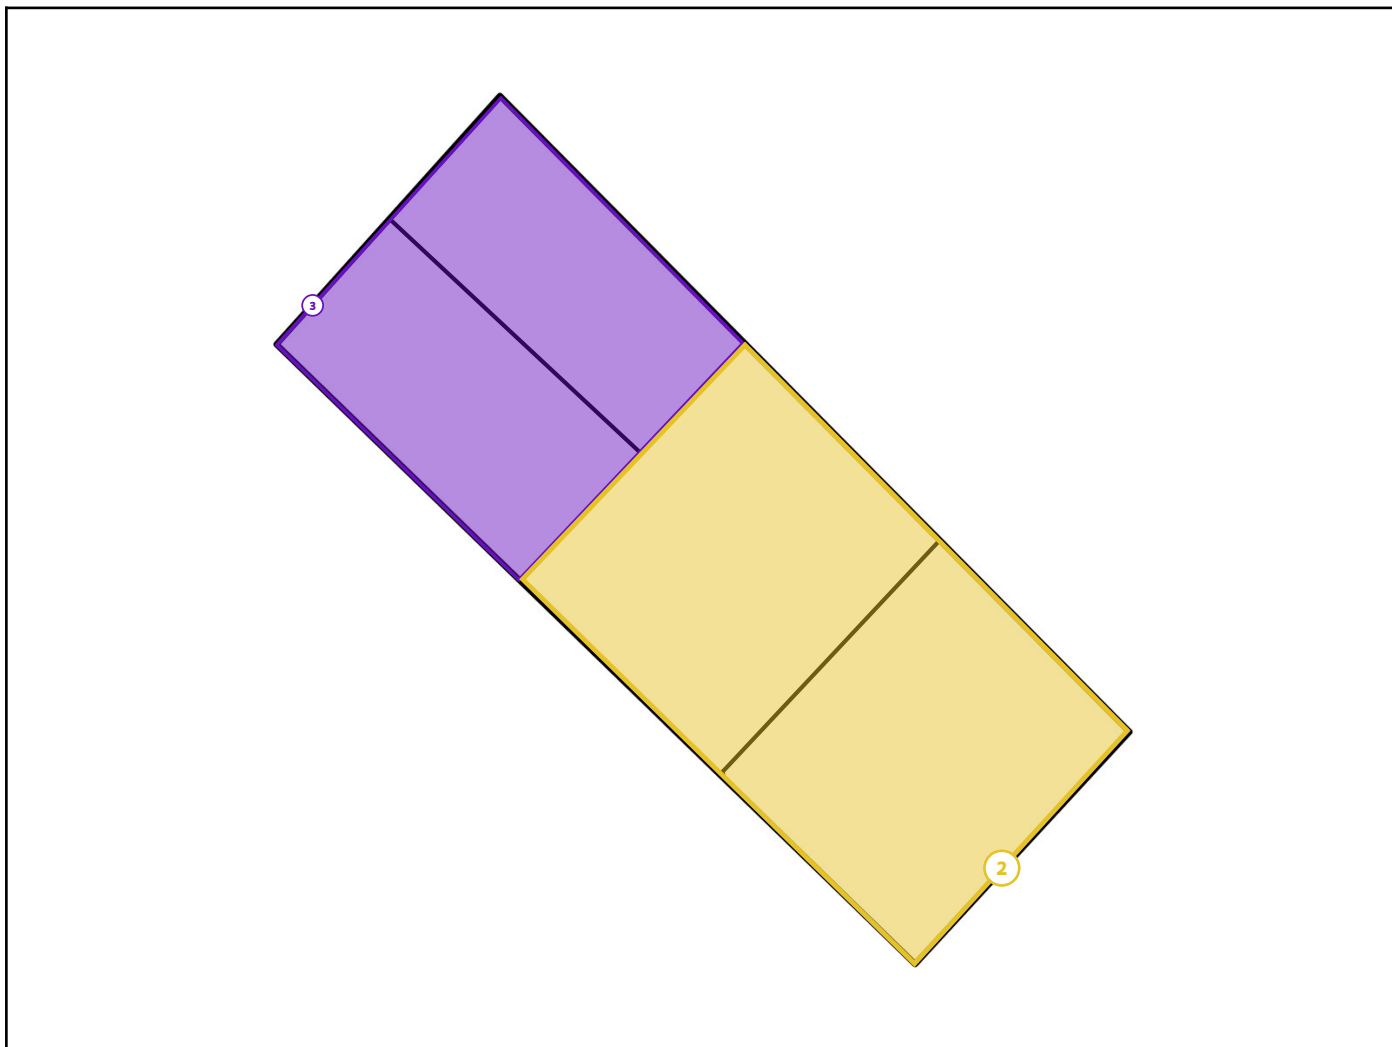
## Plan 1.5: Dakplan

Beschrijving	Type	Actie
2. Menuiserie onderdak woning	Asbestmateriaal	Zorgvuldig beheren
3. Menuiserie in aanbouw	Advies	-

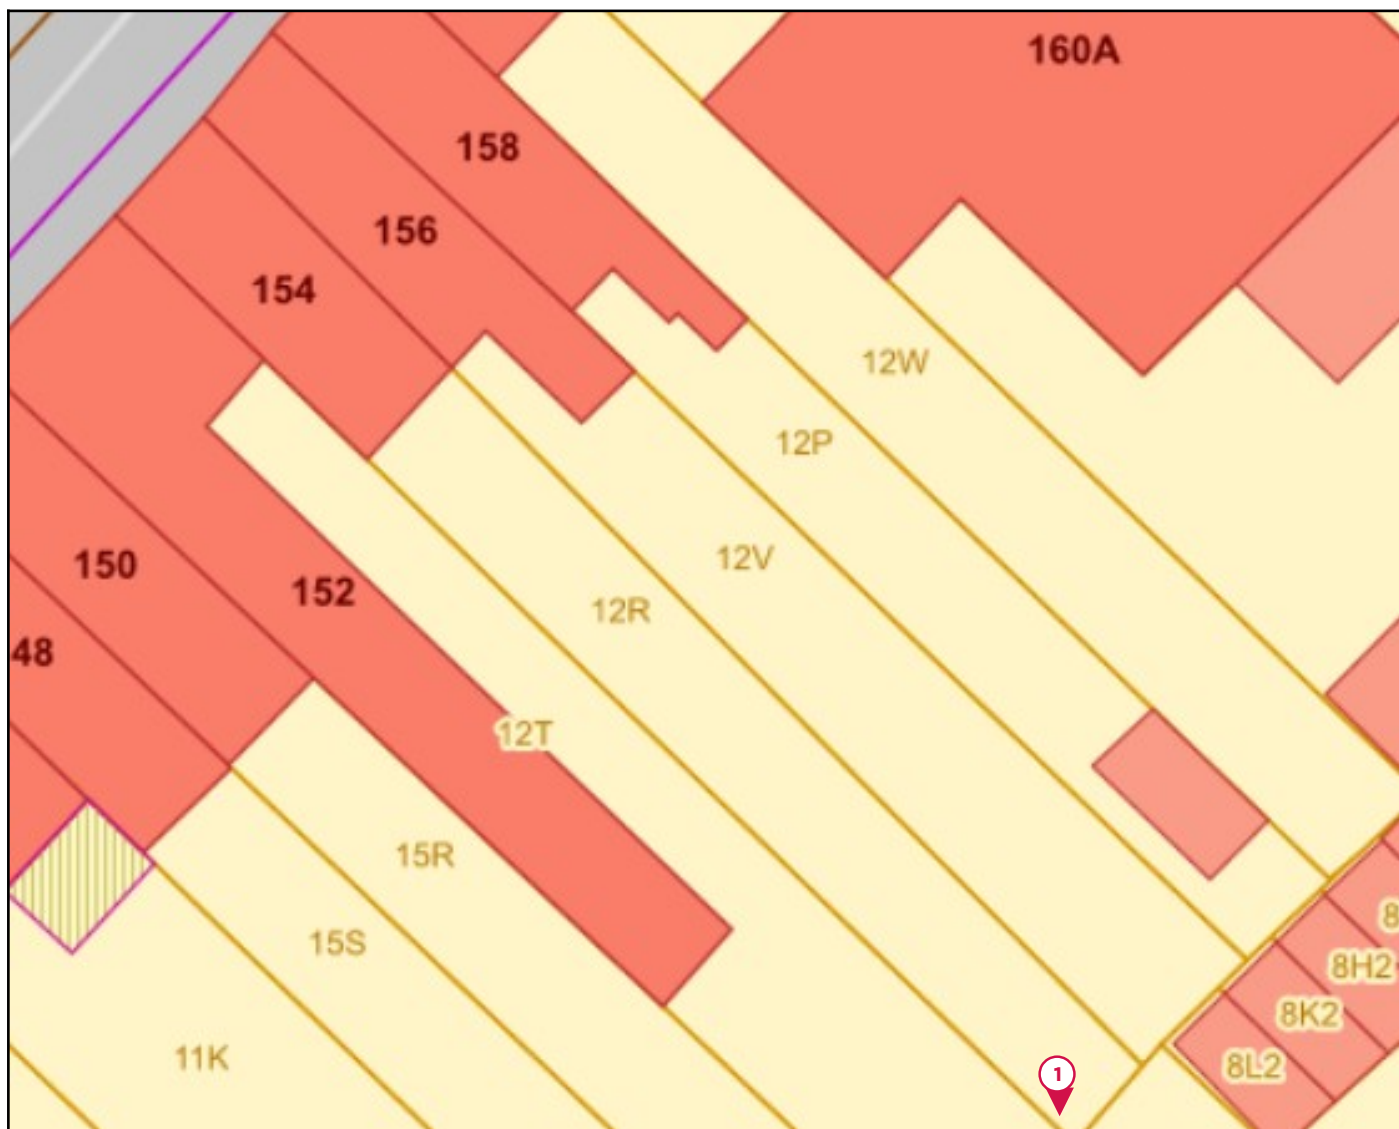
## Plan 2.1: Vaststellingen buiten de constructies

Beschrijving	Type	Actie
1. Golfplaten achter in de tuin	Asbestmateriaal	Dringend verwijderen

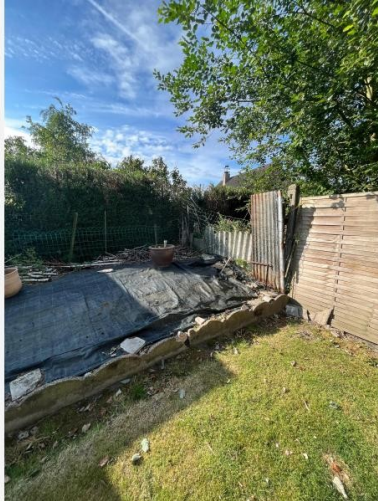
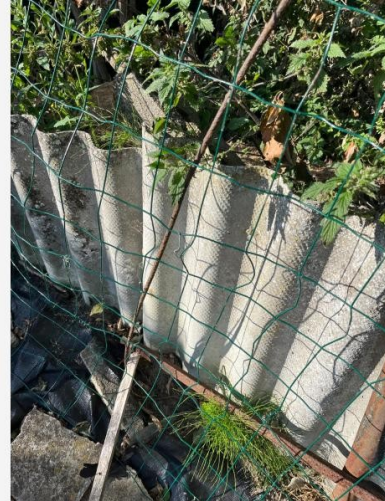
Beschrijving	Golfplaten achter in de tuin
Type afvalstof	Betreft stock-voorraad of gedemonteerde asbestmaterialen
Aanwezige resten	2 stukken golfplaten op de perceelsgrens achteraan
Omgeving	Buiten
Primaire drager	Bodem
Asbestmaterialen	<ul style="list-style-type: none"><li>Dak- en gevelbekleding - Golfplaat</li></ul>
Bindmiddel van asbestmateriaal	Cement
Gebondenheid op basis van bindmiddel	Hecht
Hoeveelheid (gewicht - aantal)	<ul style="list-style-type: none"><li>10,00 kg - 1 stuk</li></ul>
Totaal gewicht	10,00 kg
Eenvoudig bereikbaar	Ja
Identificatiemethode	Vaststelling zonder monsternamen

**Dringend verwijderen**

- Verwijder het asbestafval.

- Eenvoudige handelingen: mag via doe-het-zelf of door werknemer(s) met opleidingsattest eenvoudige handelingen  
Met inachtnaam van de huidige regelgeving voor asbestverwijdering en de huidige milieunormen kan het asbestafval verwijderd worden via eenvoudige handelingen.

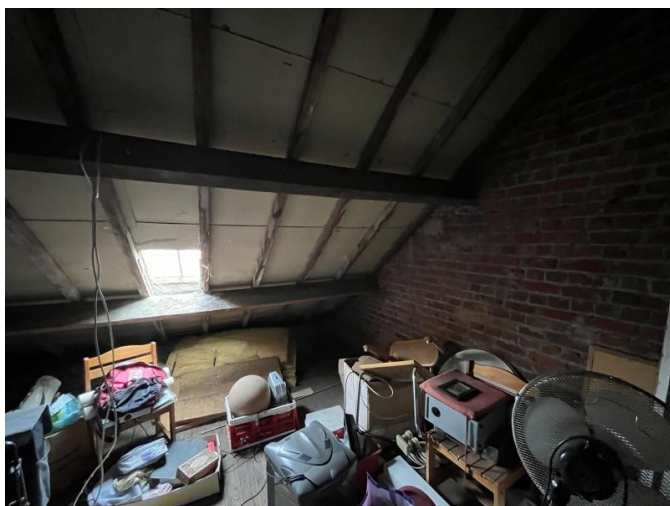
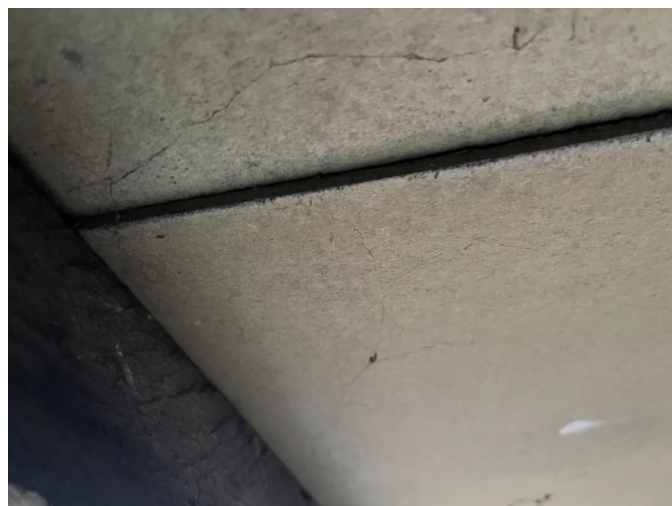
Eindbeoordeling materiaalrisico	Laag materiaalrisico en/of verlaagde kans op vezelvrijgave
---------------------------------	--

Gebondenheid	Categorie 1: hechtgebonden in oorsprong
Asbestsoort (vezeltype)	Crocidoliet aanwezig
Asbestconcentratie	Laag (< 50%)
Afschermingsgraad van het gehele materiaal	Geheel of deels (ook) vrij aan de binnenlucht
Toestand van het materiaal	Onbeschadigd, niet verweerd

Beschrijving	Menuiserite onderdak woning
Omgeving	Binnen
Primaire drager	Schuin dak
Asbestmateriaal	Plaat, paneel, tablet - Type Menuiserite
Bindmiddel van asbestmateriaal	Cement
Gebondenheid op basis van bindmiddel	Hecht
Hoeveelheid (oppervlakte - dikte - aantal)	• 55,00 m <sup>2</sup> - 0,50 cm - 1 stuk
Totaal volume	0,275 m <sup>3</sup>

Het asbestmateriaal valt onder de mijlpaal van 2040.

Zorgvuldig beheren

- Zorg voor een veilig beheer en verwijder dit asbestmateriaal wanneer het bij werken eenvoudig bereikbaar wordt. Controleer de toestand jaarlijks op wijzigingen.

- Eenvoudige handelingen: mag via doe-het-zelf of door werknemer(s) met opleidingsattest eenvoudige handelingen  
Met inachtnaam van de huidige regelgeving voor asbestverwijdering en de huidige milieunormen kunnen de menuiserieplaten op hun geheel verwijderd worden via eenvoudige handelingen. Als deze te fragiel zijn en breken mogen ze enkel verwijderd worden door een erkende verwijderaar.
- Eenvoudige handelingen: enkel door erkend asbestverwijderaar  
Met inachtnaam van de huidige regelgeving voor asbestverwijdering en de huidige milieunormen kunnen de menuiserieplaten verwijderd worden via eenvoudige handelingen.

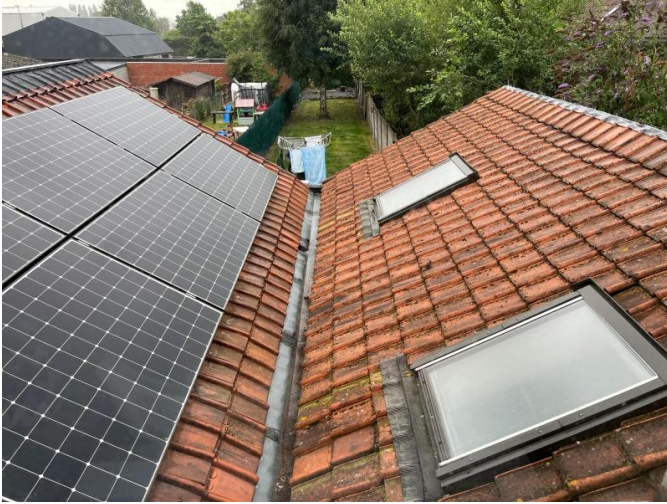
Er is een mogelijkheid dat er een asbesthoudend menuiserie onderdak aanwezig is in de aanbouw.  
Deze kon evenwel niet vastgesteld worden.

Identificatiemethode	Redelijk vermoeden
Primaire drager	Schuin dak
(Asbest)materiaal	Plaat, paneel, tablet - Type Menuiserie
Bindmiddel	Cement
Gebondenheid bindmiddel	Hecht

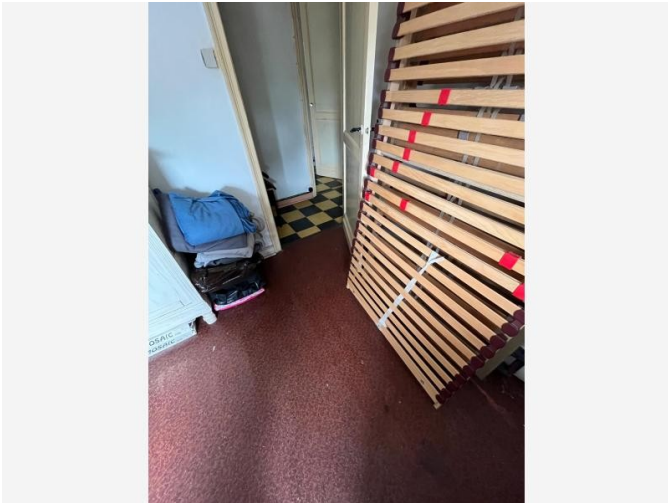
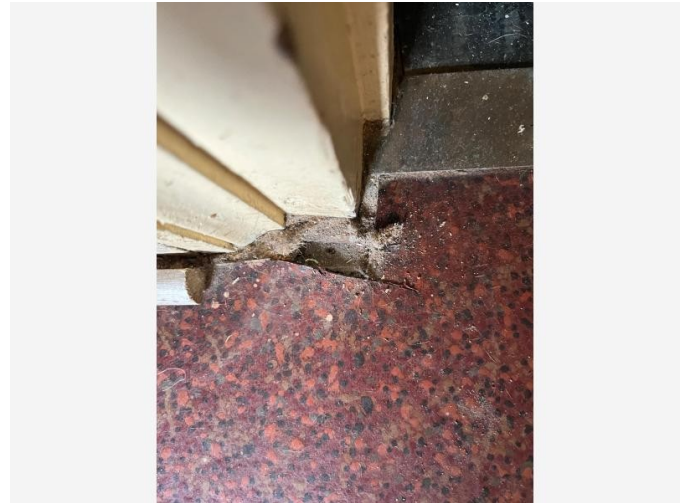
## Fiche 4: Vinyl kamer 2

Geen asbest

#	Type	Referentie	Resultaat
4.1	Puntmonster	04 vinyl kamer 2	Geen asbest

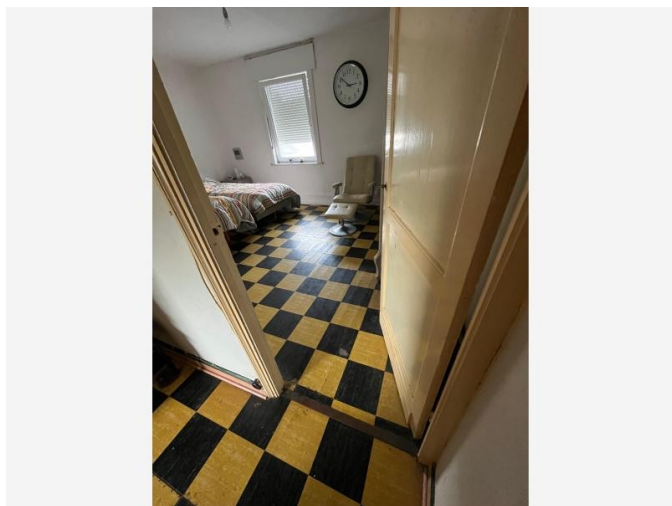
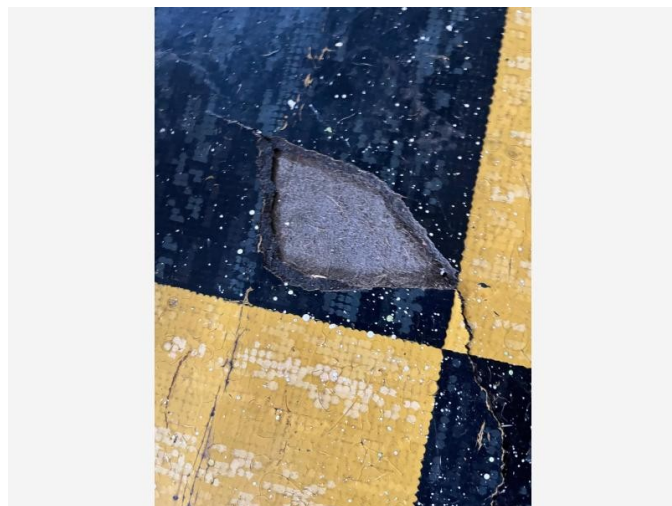
Geen asbest

#	Type	Referentie	Resultaat
5.1	Puntmonster	03 vinyl kamer 1	Geen asbest

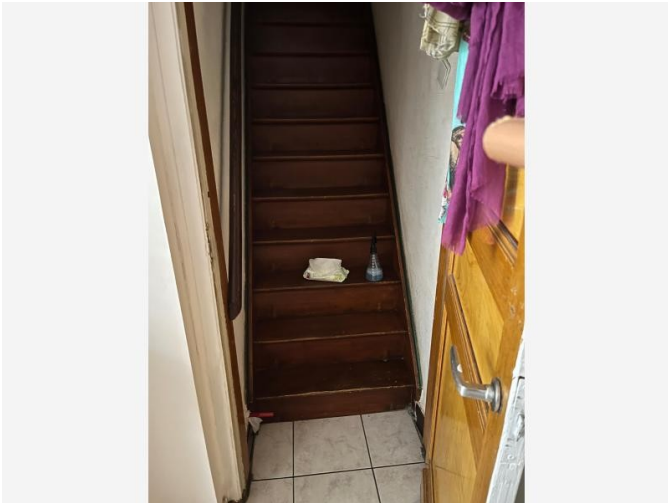
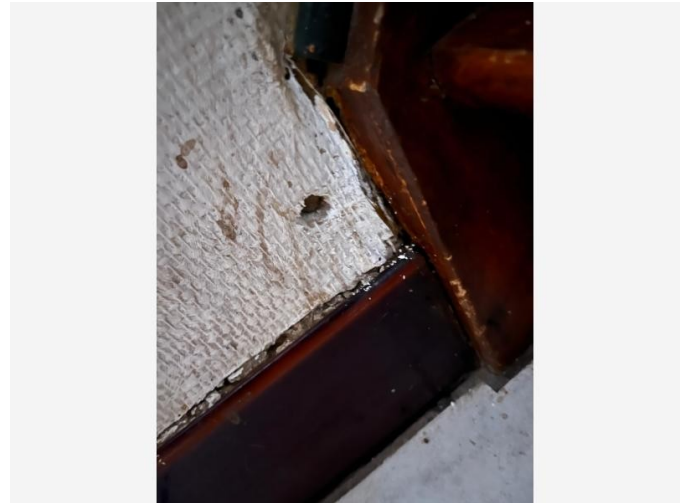
Geen asbest

#	Type	Referentie	Resultaat
6.1	Mengmonster	01 pleisterwerk muren	Geen asbest

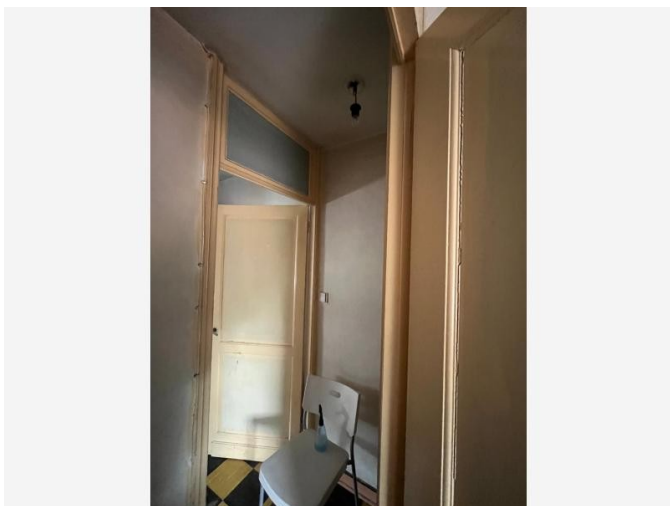
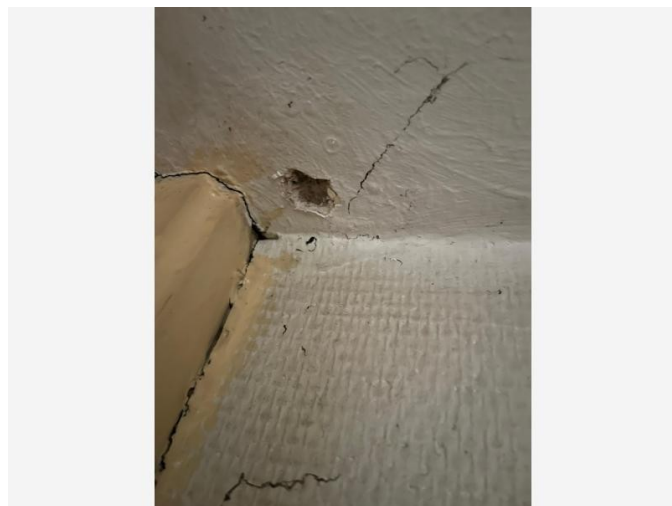
Geen asbest

#	Type	Referentie	Resultaat
7.1	Mengmonster	02 pleisterwerk plafond	Geen asbest
