# Asbestinventarisatetest

Smeerebbestraat 29, 9506 Geraardsbergen

Attestnummer : 20240213-000450.000

## Niet-asbestveilig

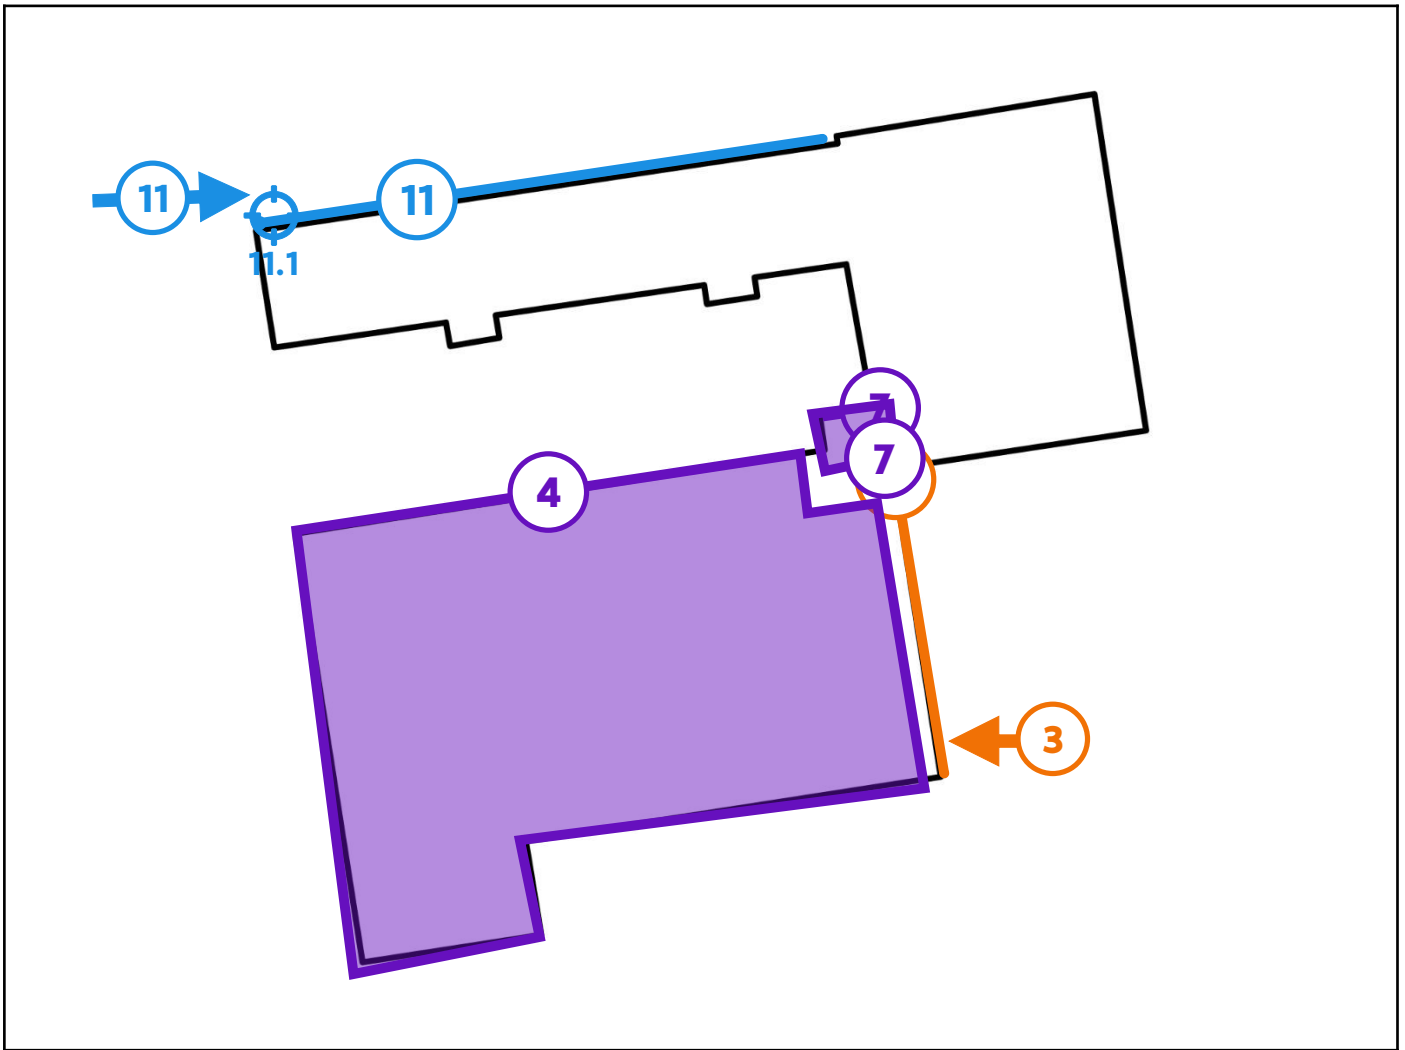
## Plan 1.1: Hoofdgebouw plan

Beschrijving	Type	Actie
3. zijgevel leien	Asbestmateriaal	<a href="#">Verwijderen</a>
4. onderdak via dakpan.	Advies	-
7. metalen dak bedekking	Advies	-
11. roofing achter gevel	Geen asbest	-
11.1 Code: 02	Puntmonster	-

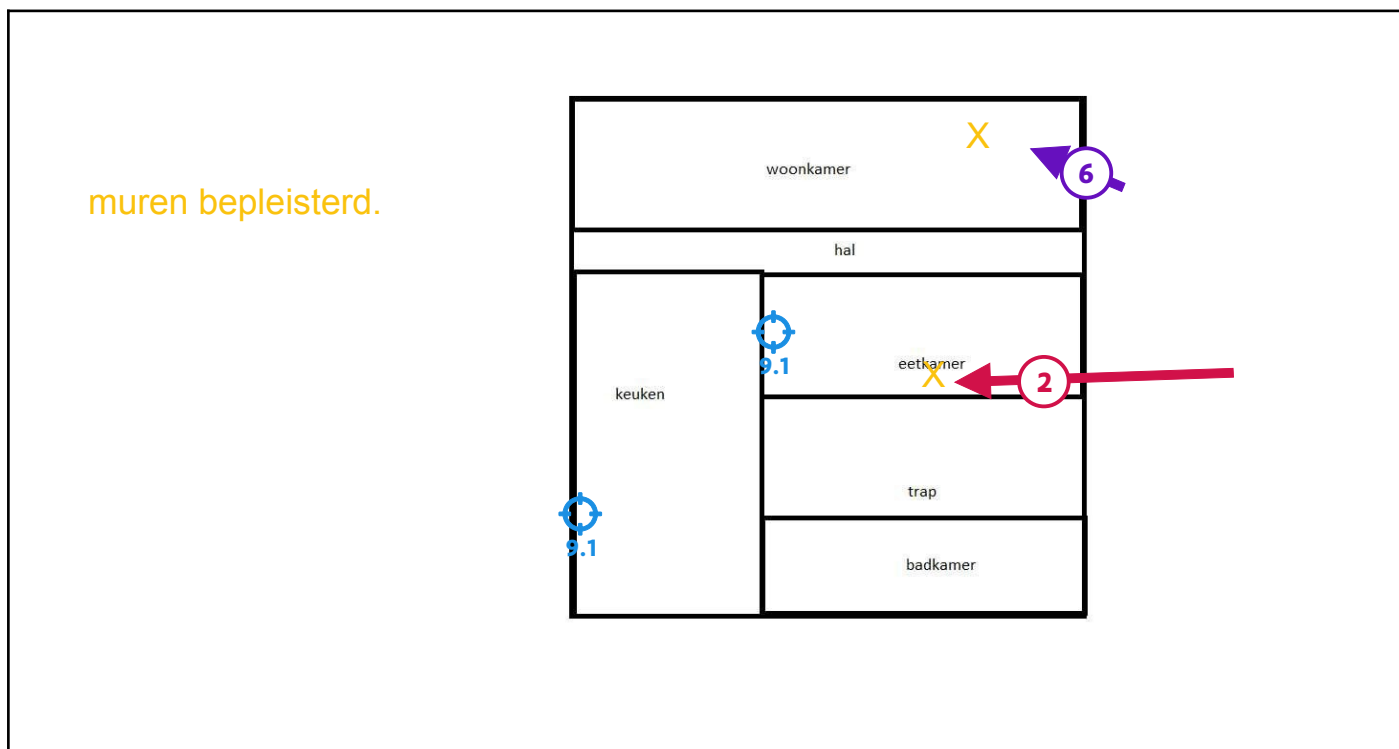
## Plan 1.2: glv

Beschrijving	Type	Actie
2. kachelkoord gaskachel	Asbestmateriaal	Dringend verwijderen
6. kachelkoord woonkamer	Advies	-
9. muurpleister	Geen asbest	-
9.1 Code: 01	Mengmonster	-

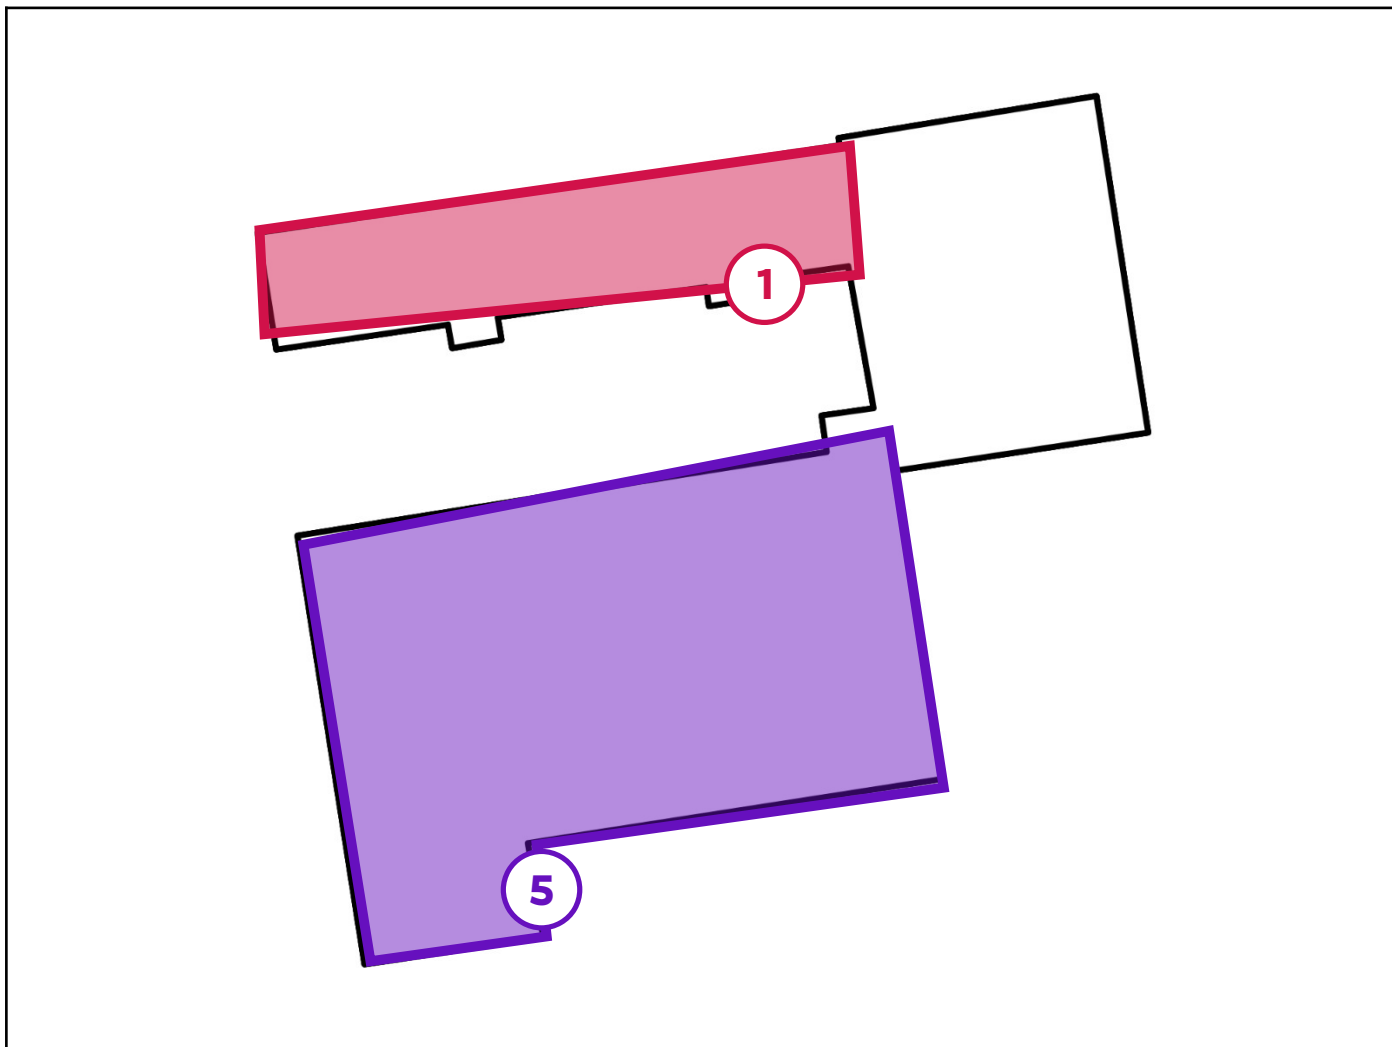
## Plan 1.4: Hoofdgebouw plan

Beschrijving	Type	Actie
1. golfplaten cement	Asbestmateriaal	Dringend verwijderen
5. plafond	Advies	-

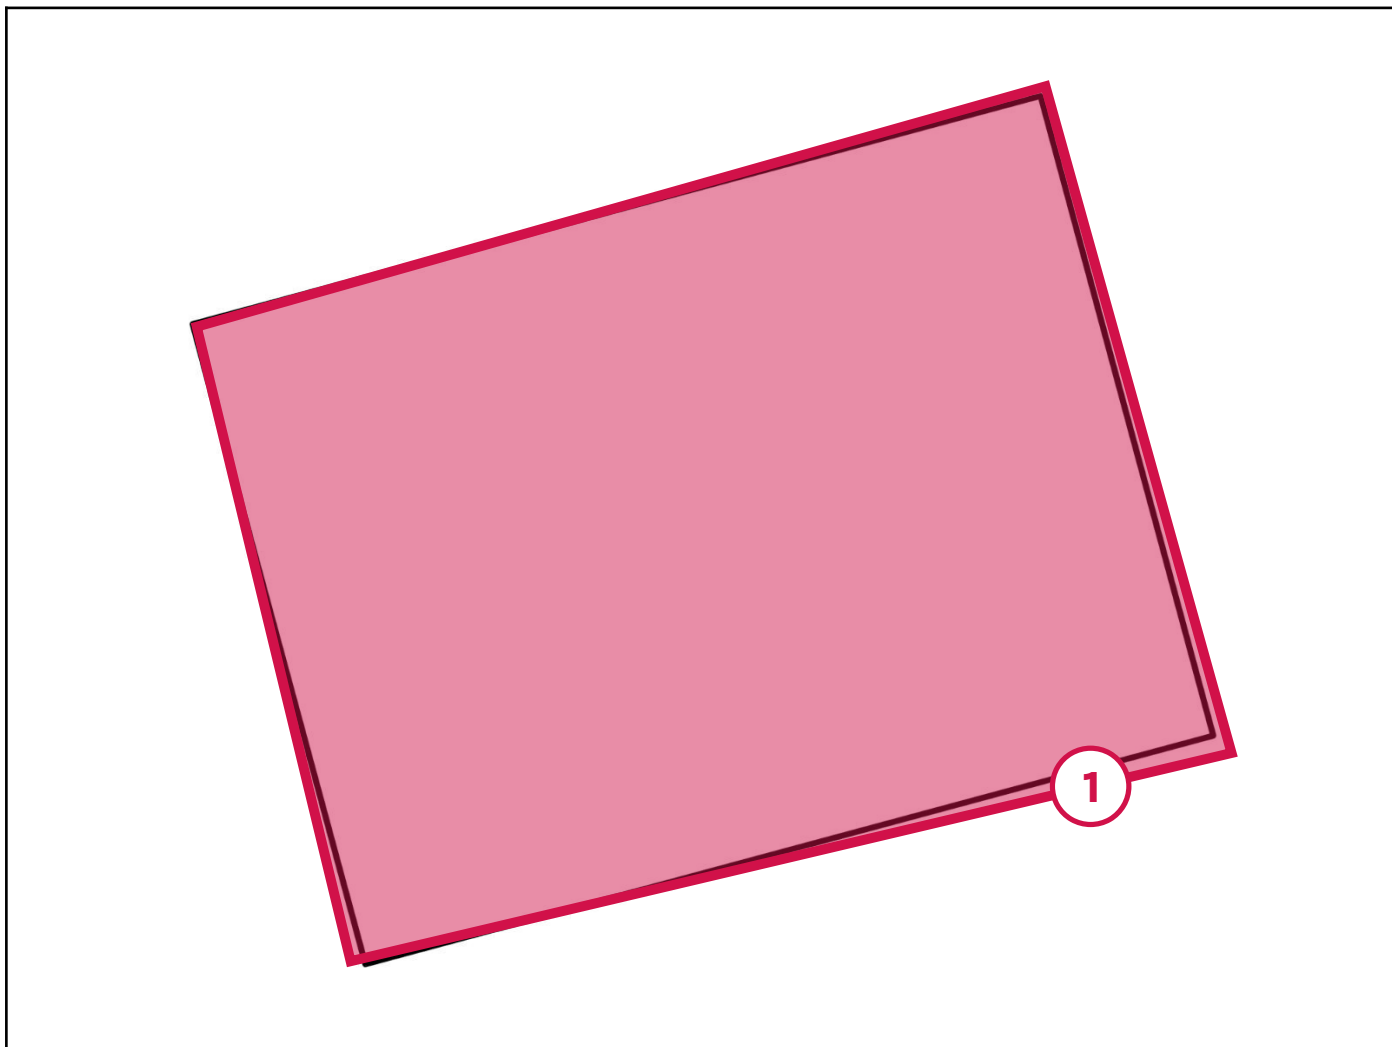
## Plan 2.1: Bijgebouw plan

Beschrijving	Type	Actie
1. golfplaten cement	Asbestmateriaal	Dringend verwijderen

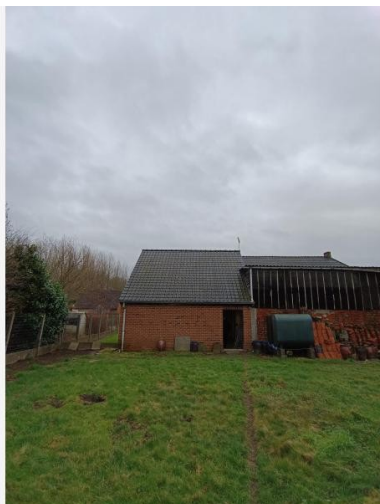
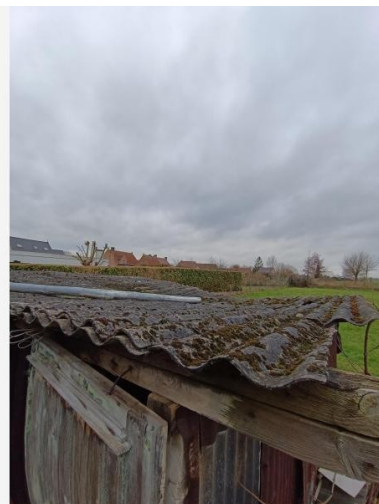
Het asbestmateriaal valt onder de mijlpaal van 2034.

**Dringend verwijderen**

Eindbeoordeling materiaalrisico	Hoog materiaalrisico en/of hoge kans op vezelvrijgave
---------------------------------	---

Gebondenheid	Categorie 1: hechtgebonden in oorsprong
Asbestsoort (vezeltype)	Crocidoliet aanwezig
Asbestconcentratie	Laag (< 50%)
Afschermingsgraad van het gehele materiaal	Geheel of deels (ook) vrij aan de binnenlucht
Toestand van het materiaal	Matig beschadigd, matig verweerd

Beschrijving	golfplaten cement
Omgeving	Grenst aan binnen- en buitenlucht
Primaire drager	Schuin dak
Asbestmateriaal	Dak- en gevelbekleding - Golfplaat
Bindmiddel van asbestmateriaal	Cement
Gebondenheid op basis van bindmiddel	Hecht
Hoeveelheid (oppervlakte - aantal)	• 100,00 m <sup>2</sup> - 1 stuk

- Verwijder dit asbestmateriaal zo snel mogelijk. Volg de toestand goed op.

- Eenvoudige handelingen: mag via doe-het-zelf of door werknemer(s) met opleidingsattest eenvoudige handelingen  
EH via doe-het zelf Dragen van de nodige beschermingsmiddelen (mondmasker ffp3, handschoenen,tyvec). Indien mogelijk de ondervloer afdekken , golfplaten voorzichtig verwijderen, extra fixeren, niet breken , niet gooien, onmiddellijk verpakken of voorzichtig in container met asbest bag plaatsen. Indien golfplaten in slechte staat zijn en kans bestaat op breken : Eenvoudige handeling opgeleid personeel , alle werknemer(s) moeten wel beschikken over een opleidingsattest eenvoudige handelingen 8u

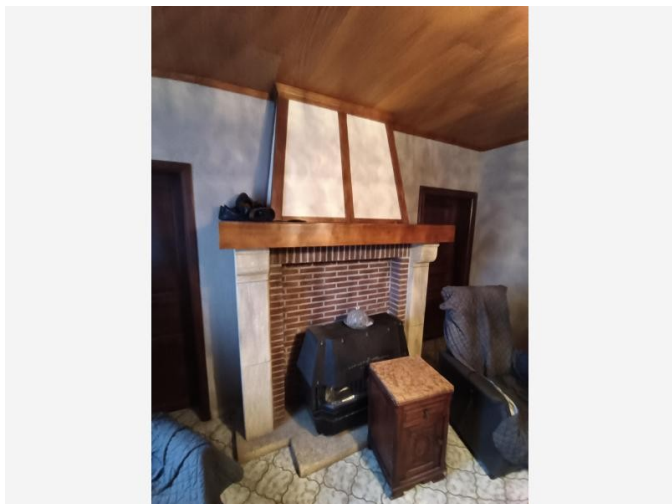
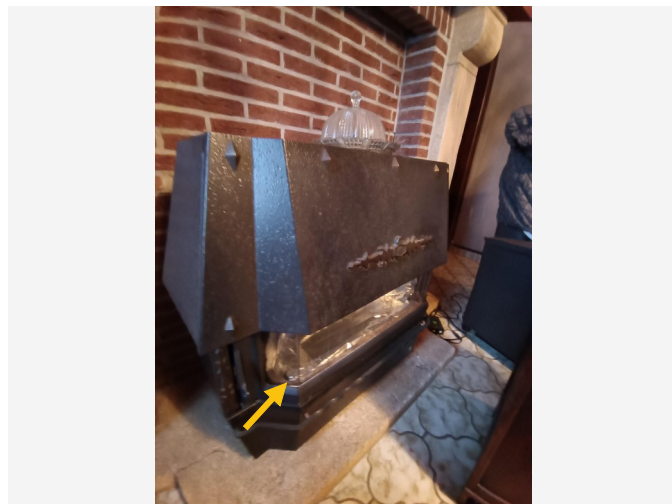
Het asbestmateriaal valt onder de mijlpaal van 2034.

**Dringend verwijderen**

Eindbeoordeling materiaalrisico	Hoog materiaalrisico en/of hoge kans op vezelvrijgave
---------------------------------	---

Gebondenheid	Categorie 3: niet-hechtgebonden met weinig of geen matrix
Asbestsoort (vezeltype)	Alleen chrysotiel
Asbestconcentratie	Hoog ( $\geq 50\%$ )
Afschermingsgraad van het gehele materiaal	Geheel of deels (ook) vrij aan binnenluchtstromen
Toestand van het materiaal	Licht beschadigd, licht verweerd. Intact materiaal type Pical – asbestboard of categorie III 'gebondenheid'

Beschrijving	kachelkoord gaskachel
Omgeving	Binnen

- Zorg voor een veilig beheer en verwijder dit asbestmateriaal wanneer het bij werken eenvoudig bereikbaar wordt. Controleer de toestand jaarlijks op wijzigingen.

- Eenvoudige handelingen: mag via doe-het-zelf of door werknemer(s) met opleidingsattest eenvoudige handelingen  
EH via doe-het zelf : Bij het verwijderen van asbestkoord komt relatief stof vrij , deze kan best verwijderd worden met extra fixatiemiddel , gebruik een ffp3 masker , wegwerphandschoenen en tyvek , verpak de koord in dubbel plasticzak (kan niet aangeboden worden op een containerpark , dit is losgebonden) , biedt het afval aan bij een erkend verwerkingsbedrijf

Bij het verwijderen van asbestkoord komt relatief stof vrij , deze kan best verwijderd worden met extra fixatiemiddel en puntafzuiging dmv een stofzuiger met absoluut filter. Asbestkoord behoort tot losgebonden asbestafval en dient selectief naar een erkend verwerkingsbedrijf afgevoerd te worden. (kan niet aangeboden worden op een containerpark) Alle werknemer(s) moeten wel beschikken over een opleidingsattest eenvoudige handelingen 8u.

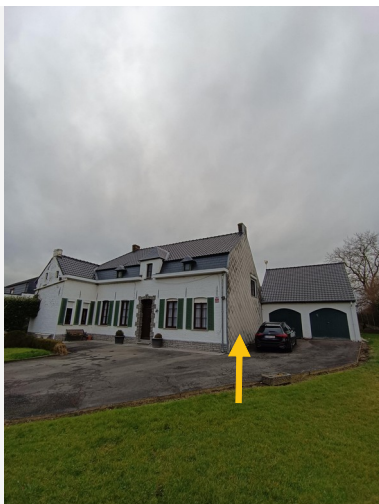
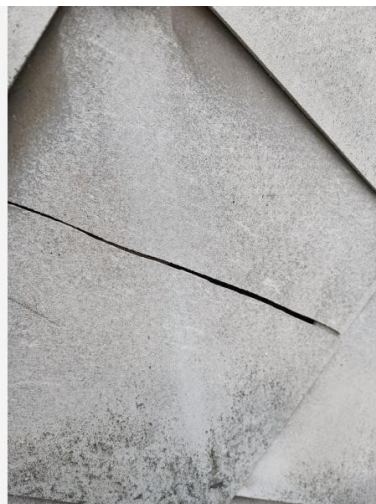
Het asbestmateriaal valt onder de mijlpaal van 2040.

Verwijderen

Eindbeoordeling materiaalrisico	Verhoogd materiaalrisico en/of verhoogde kans op vezelvrijgave
---------------------------------	--

Gebondenheid	Categorie 1: hechtgebonden in oorsprong
Asbestsoort (vezeltype)	Crocidoliet aanwezig
Asbestconcentratie	Laag (< 50%)
Afschermingsgraad van het gehele materiaal	Geheel of deels vrij aan de buitenlucht
Toestand van het materiaal	Matig beschadigd, matig verweerd

Beschrijving	zijgevel leien
Omgeving	Binnen
Primaire drager	Wand buitenschil
Asbestmateriaal	Dak- en gevelbekleding - Lei, shingle
Bindmiddel van asbestmateriaal	Cement

- Zorg voor een veilig beheer. Vermijd het beschadigen van het asbestmateriaal. Controleer de toestand jaarlijks op wijzigingen.

- Eenvoudige handelingen: mag via doe-het-zelf of door werknemer(s) met opleidingsattest eenvoudige handelingen  
EH via doe-het zelf Dragen van de nodige beschermingsmiddelen (mondmasker ffp3, handschoenen, tyvec). Indien mogelijk de ondervloer afdekken , leien voorzichtig verwijderen, extra fixeren , niet breken , niet gooien, onmiddellijk verpakken of voorzichtig in container met asbest bag plaatsen.

Gebruik geen stortkokers.

Indien leien in slechte staat zijn en kans bestaat op breken : Eenvoudige handeling opgeleid personeel , alle werknemer(s) moeten wel beschikken over een opleidingsattest eenvoudige handelingen 8u

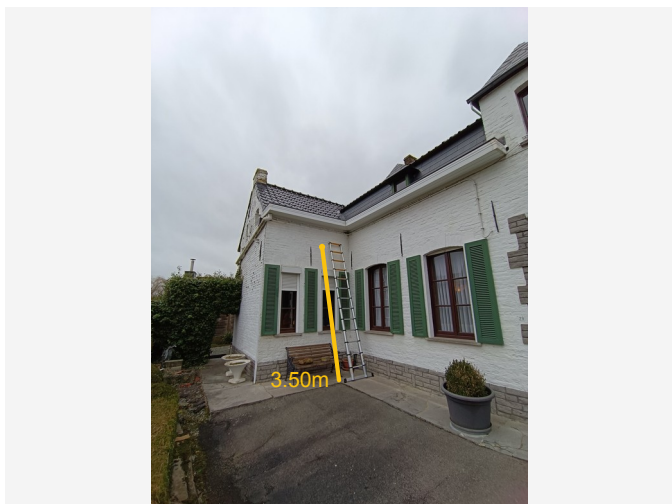
onderdak is niet gecontroleerd via een dakpan. deze is hoger dan 3.50M

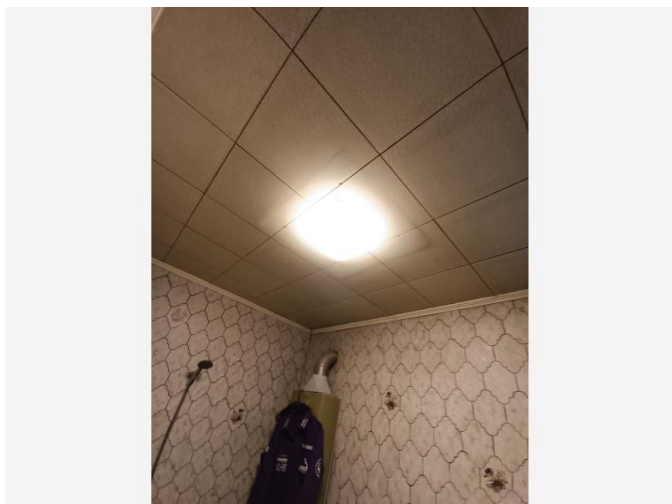
Alle plafonds zijn afgewerkt met valse plafonds in plaatmateriaal. Het is niet duidelijk of er pleisterwerk aanwezig is achter deze valse plafonds, het is aangewezen om bijkomend onderzoek uit te voeren bij werken.

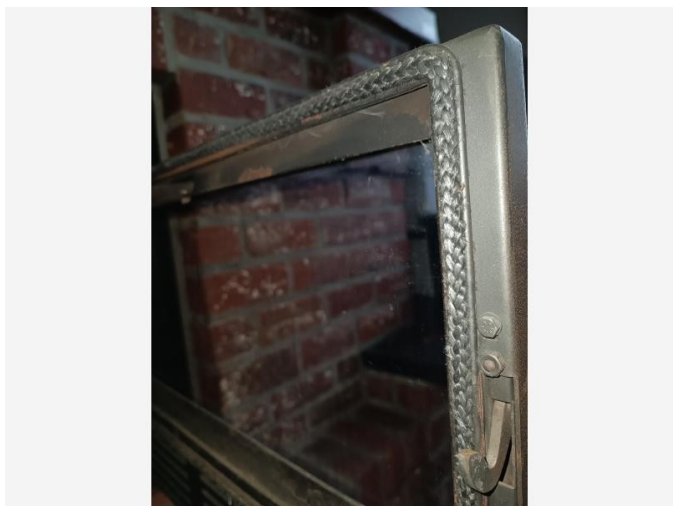
synthetische koord.

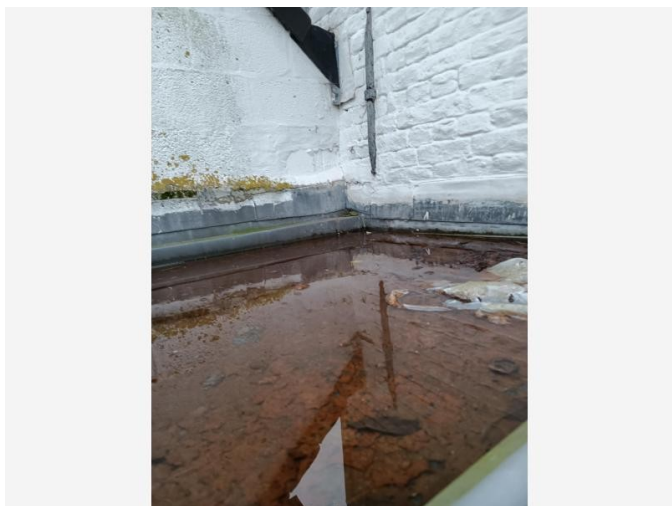
platte dak heeft een metalen dakbedekking.

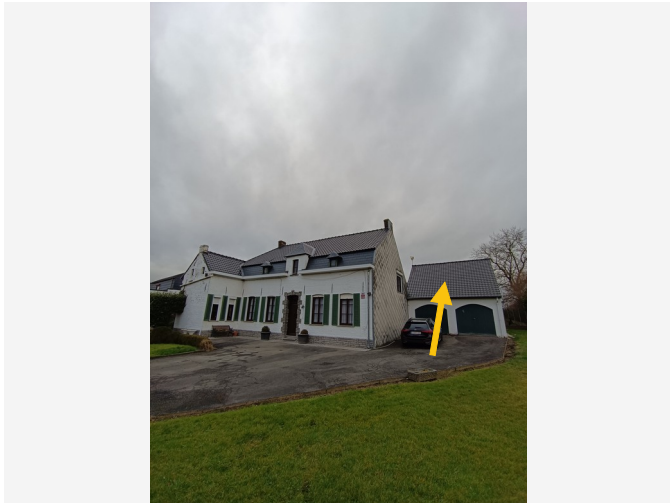
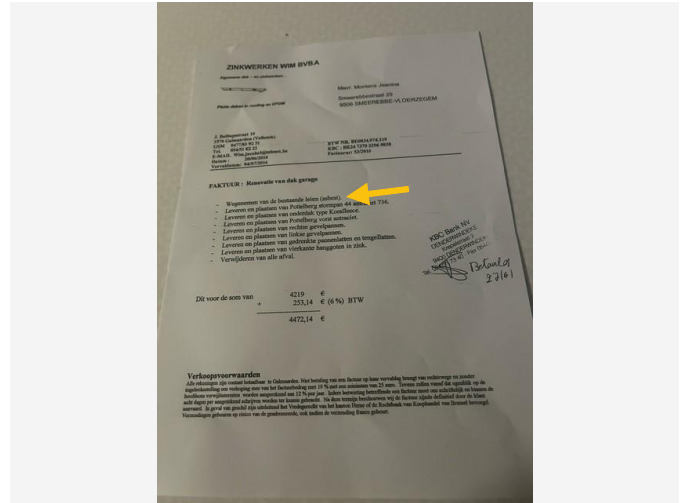
# Fiche 8: dak garage

Geen asbest

Beschrijving	dak garage
Omgeving	Grenst aan binnen- en buitenlucht
Identificatiemethode	Vaststelling met bewijsdocument, zonder monsternamen
Destructieve handeling voor identificatie	Nee
Opmerking	dak is gerenoveerd factuur in bijlage bewijsdocument.

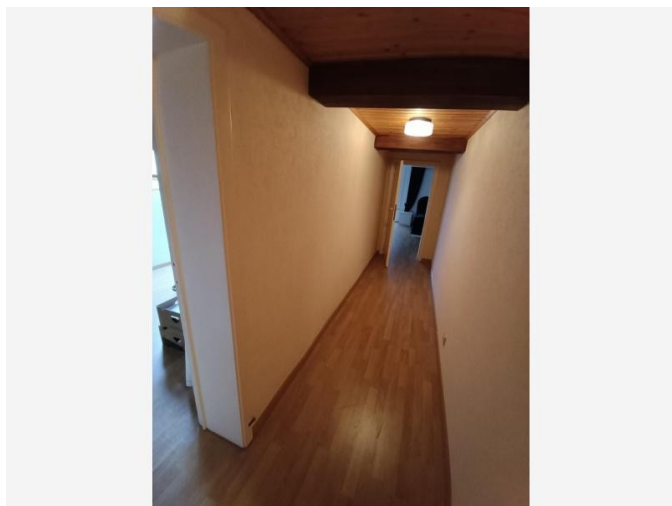
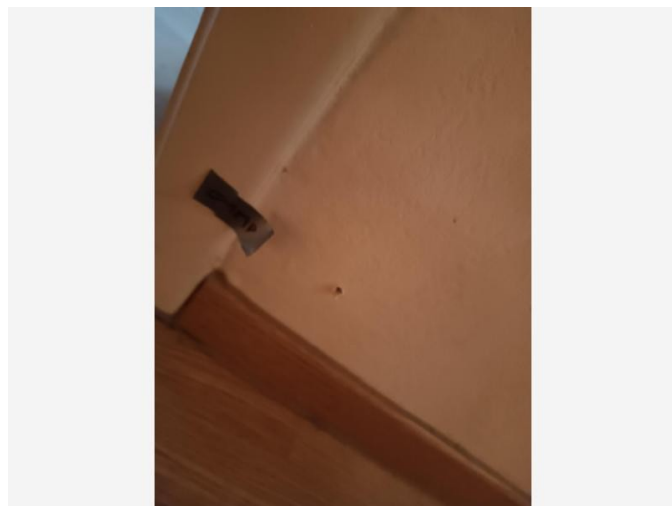
Geen asbest

#	Type	Referentie	Resultaat
9.1	Mengmonster	01	Geen asbest

Beschrijving	muurpleister
Omgeving	Binnen
Primaire drager	Binnenwand

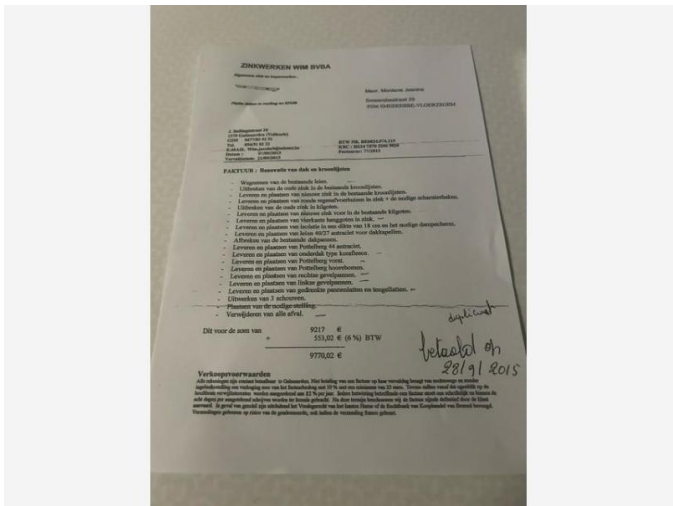
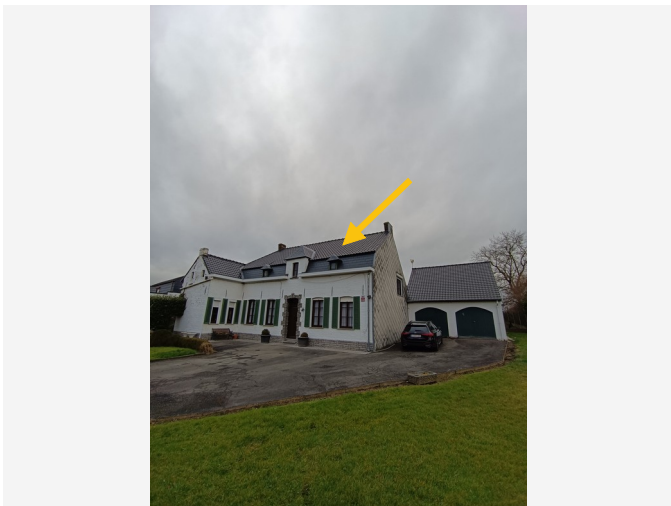
Geen asbest

Beschrijving	hoofd dak
Omgeving	Grenst aan binnen- en buitenlucht
Identificatiemethode	Vaststelling met bewijsdocument, zonder monstername
Destructieve handeling voor identificatie	Nee
Opmerking	dak is gerenoveerd, factuur in bijlage bewijsdocument.

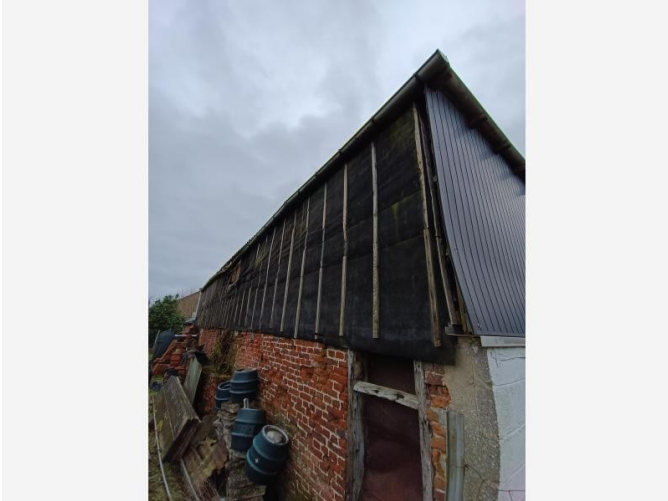
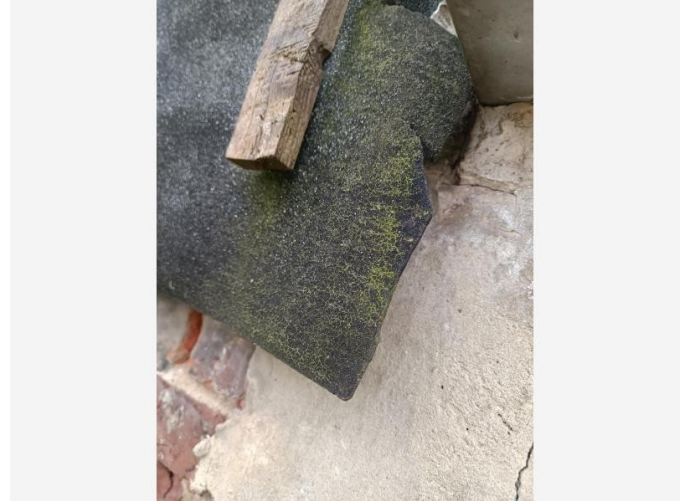
## Fiche 11: roofing achter gevel

Geen asbest

#	Type	Referentie	Resultaat
11.1	Puntmonster	02	Geen asbest

Beschrijving	roofing achter gevel
Omgeving	Buiten
Primaire drager	Wand buitenschil
Bindmiddel van materiaal	Bitumen (roofing, teer, asfalt)
