Asbestinventarisatetest

Sint Jansstraat 137, 8840 Staden

Attestnummer : 20231103-000004.000

Uitgegeven op : 03.11.2023

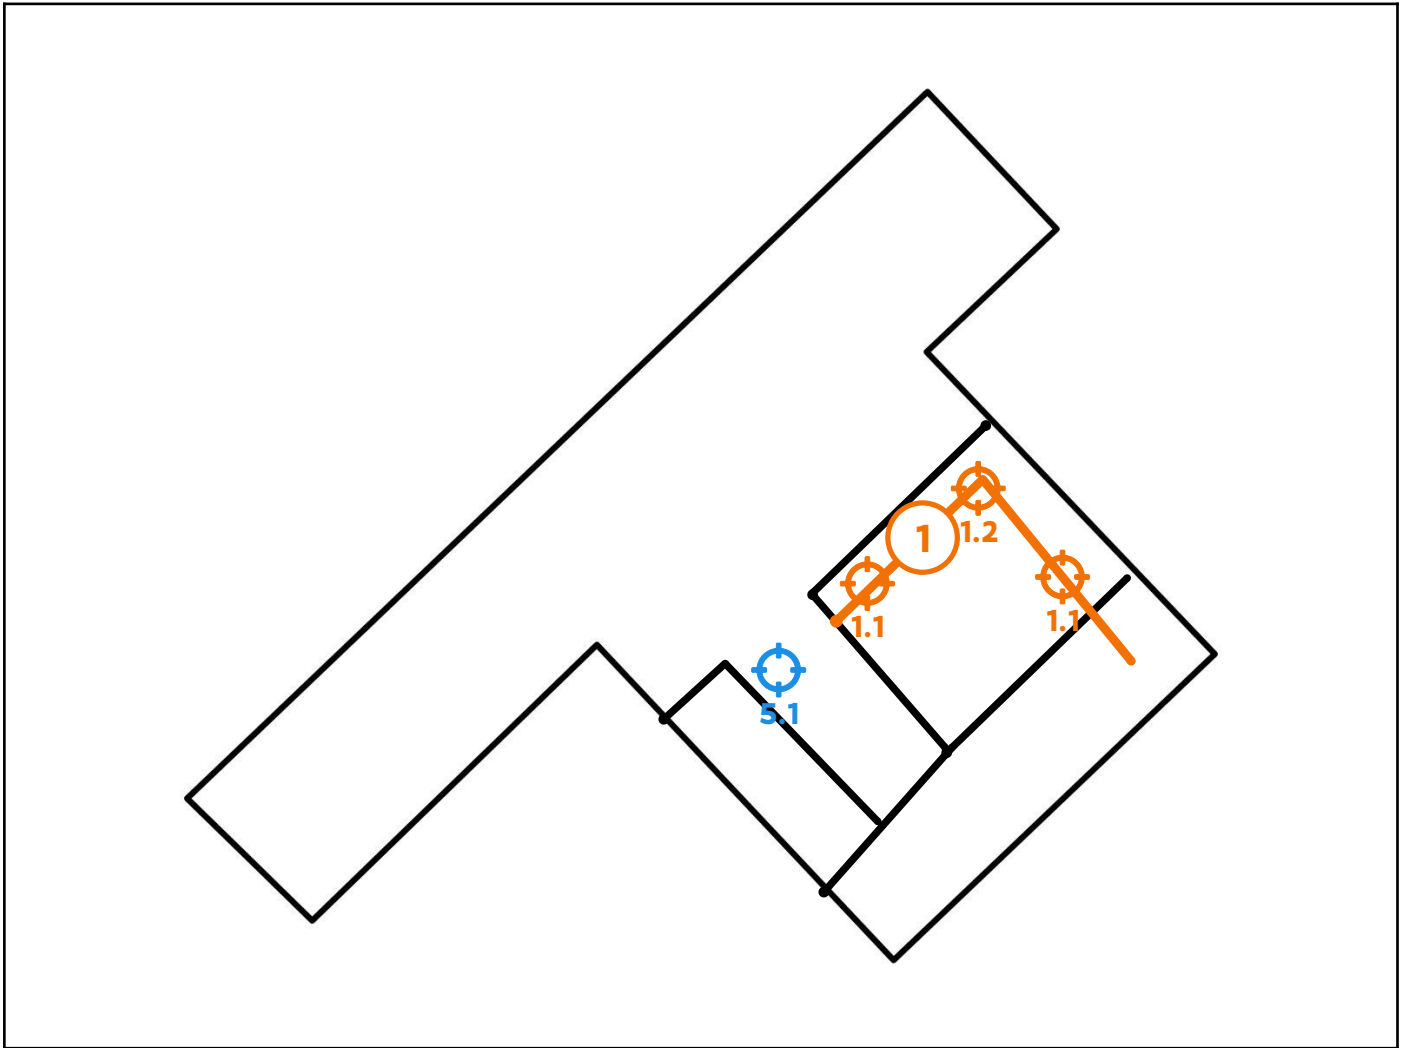
Plan 1.1: Hoofdgebouw plan kelder

Beschrijving	Type	Actie
1. 002 buisisolatie	Asbestmateriaal	Verwijderen
1.1 Code: 002 buisisolatie recht	Mengmonster	-
1.2 Code: 003 buisisolatie bocht	Mengmonster	-
5. 001 pleisterwerk	Geen asbest	-
5.1 Code: 001 pleisterwerk wanden	Mengmonster	-

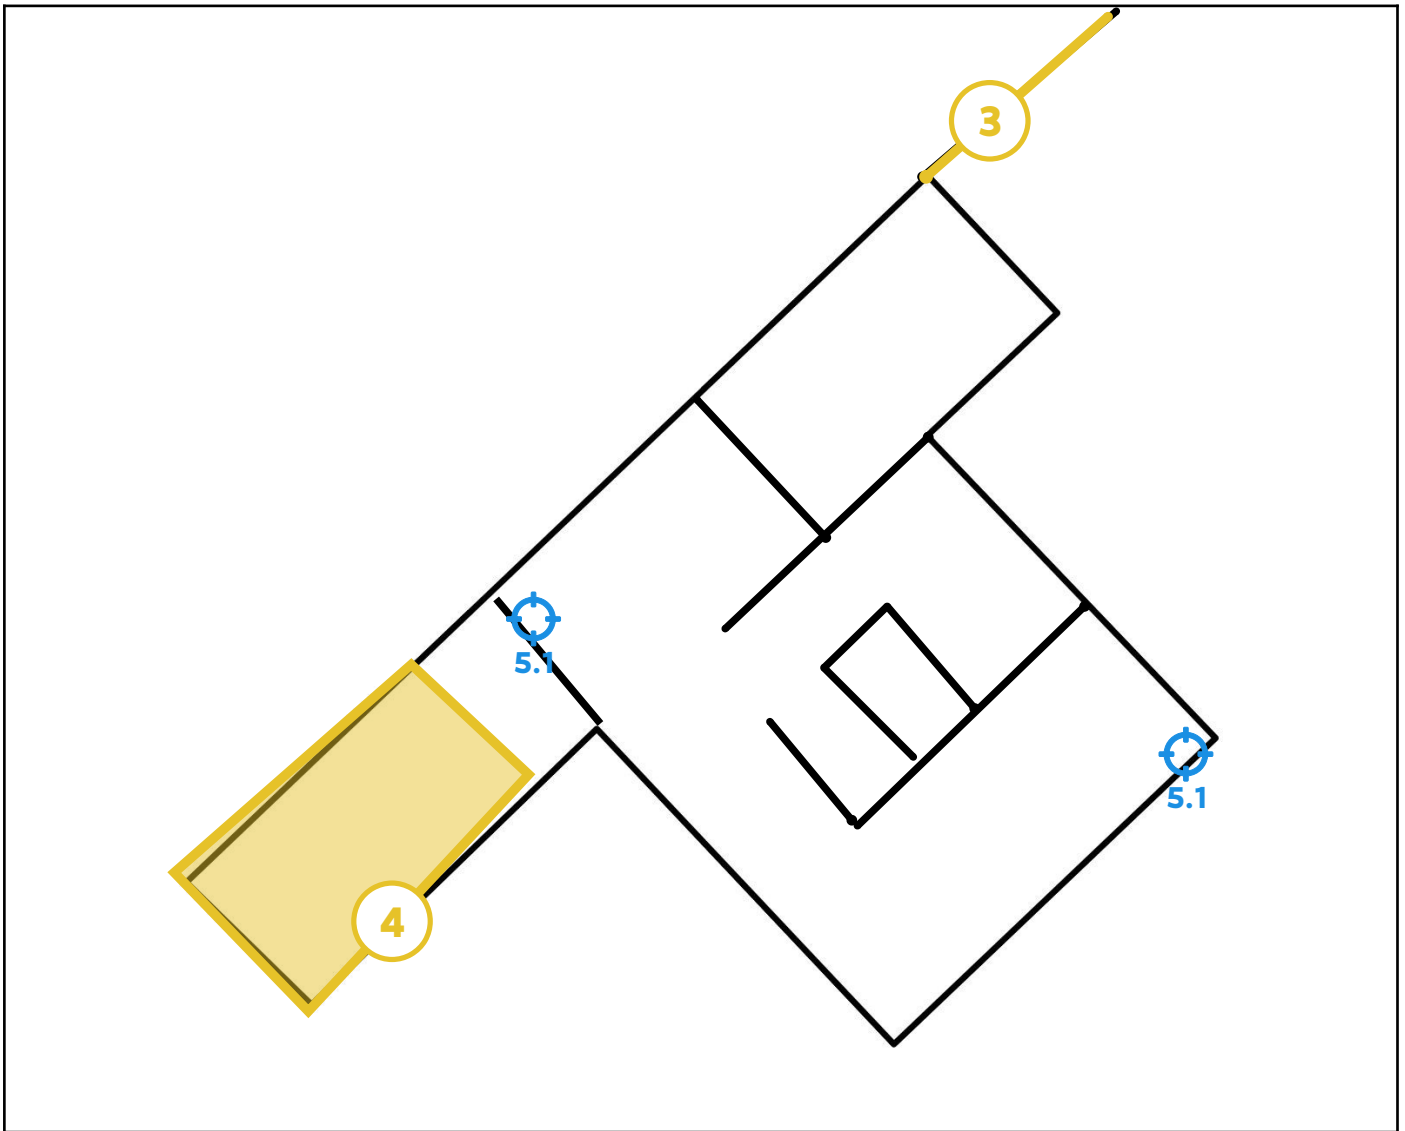
Plan 1.2: Hoofdgebouw plan gelijkvloers

Beschrijving	Type	Actie
3. 005 deksteen	Asbestmateriaal	Zorgvuldig beheren
4. 006 roofing	Asbestmateriaal	Zorgvuldig beheren
5. 001 pleisterwerk	Geen asbest	-
5.1 Code: 001 pleisterwerk wanden	Mengmonster	-

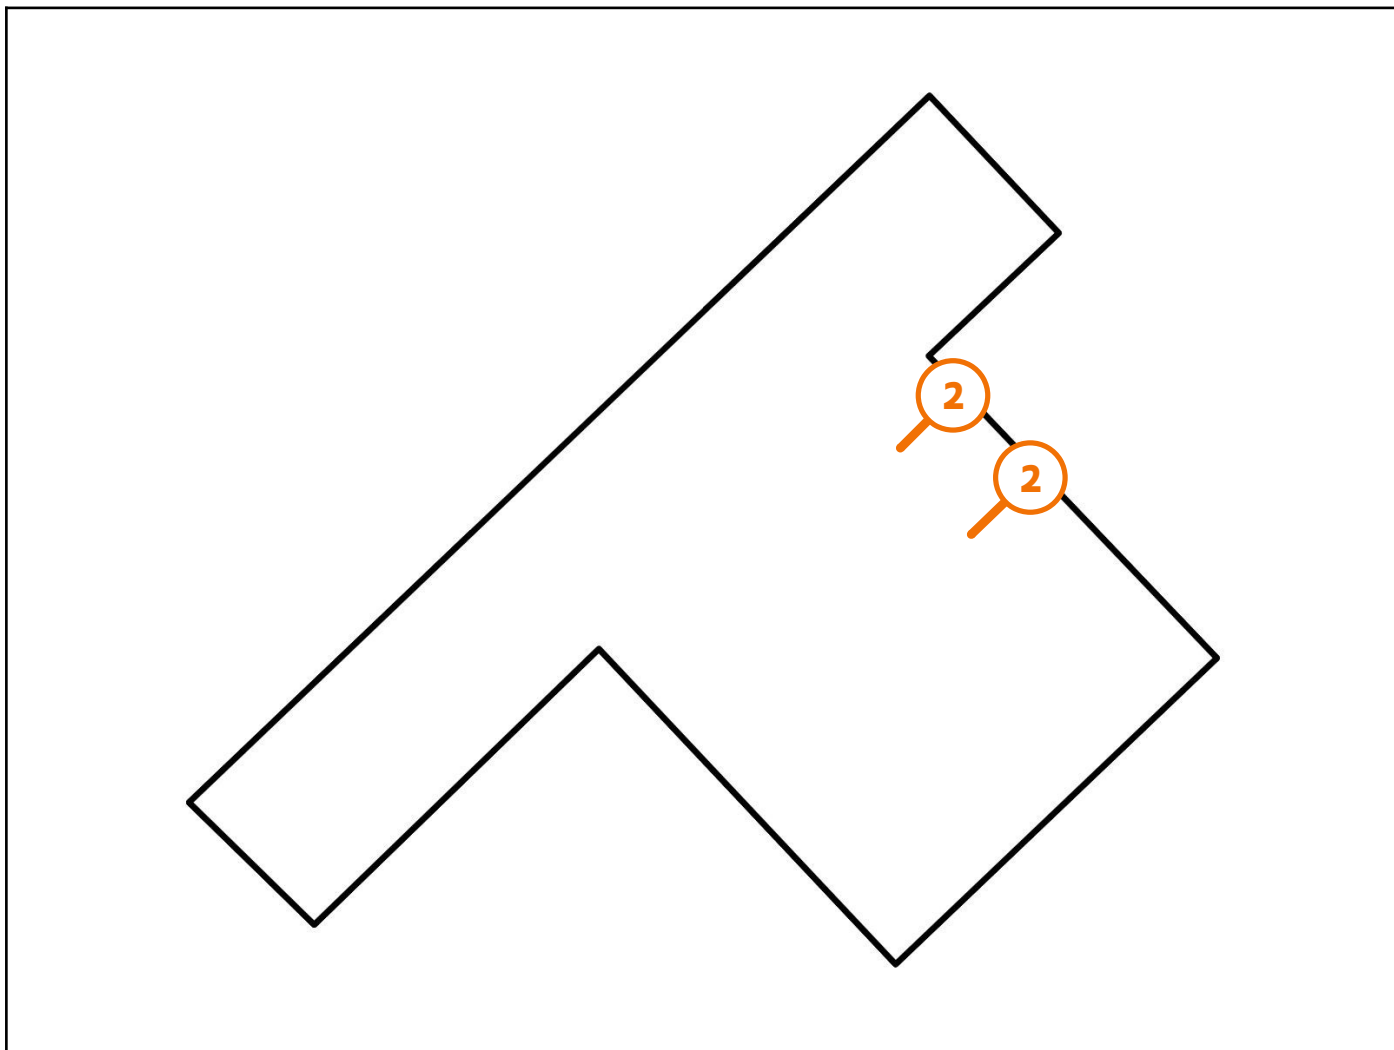
Plan 1.3: Hoofdgebouw plan 1e verdieping

Beschrijving	Type	Actie
2. 004 leien	Asbestmateriaal	Verwijderen

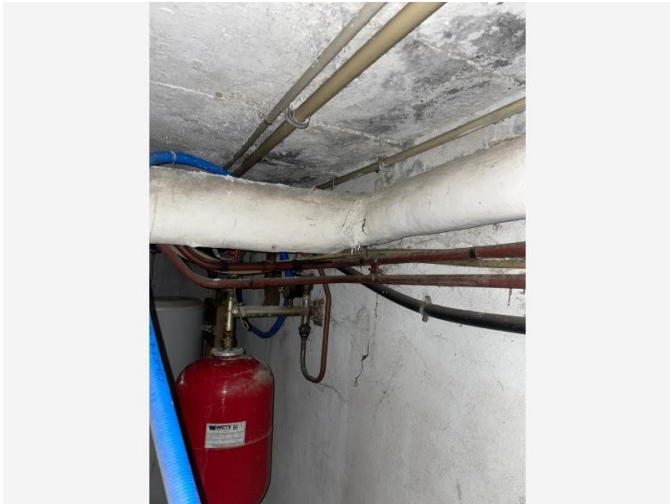
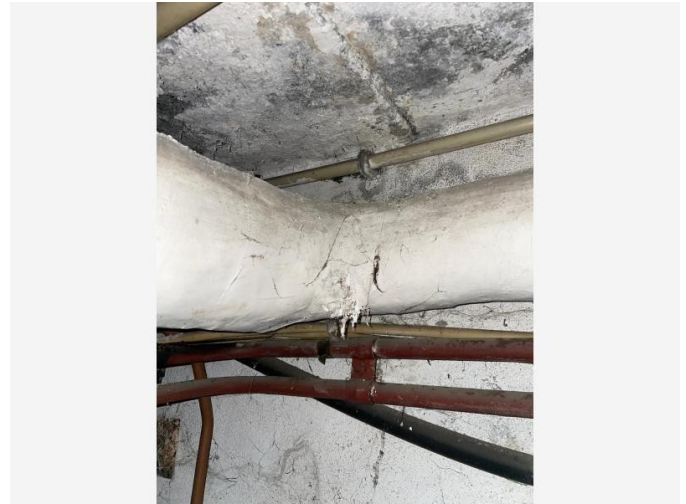
Eindbeoordeling materiaalrisico	Laag materiaalrisico en/of verlaagde kans op vezelvrijgave
---------------------------------	--

Gebondenheid	Categorie 2: niet-hechtgebonden met matrix
Asbestsoort (vezeltype)	Alleen chrysotiel
Asbestconcentratie	Hoog ($\geq 50\%$)
Afschermingsgraad van het gehele materiaal	Geheel of deels vrij aan de buitenlucht
Toestand van het materiaal	Licht beschadigd, licht verweerd. Intact materiaal type Pical – asbestboard of categorie III 'gebondenheid'

#	Type	Referentie	Resultaat
1.1	Mengmonster	002 buisisolatie recht	Chrysotiel
1.2	Mengmonster	003 buisisolatie bocht	Chrysotiel

Beschrijving	002 buisisolatie
Omgeving	Binnen
Primaire drager	Ruimteverwarming
Asbestmateriaal	In-situ afwerkingslagen - Thermische isolatie
Bindmiddel van asbestmateriaal	Gips - kalk
Gebondenheid op basis van bindmiddel	Niet-hechtgebonden

Hoeveelheid (lengte - omtrek - dikte - aantal)	<ul style="list-style-type: none">• 22,00 m - 25,00 cm - 1,00 cm - 1 stuk
Totaal volume	0,055 m ³
Eenvoudig bereikbaar	Ja
Bevestigingswijze	<ul style="list-style-type: none">• Los (al dan niet bedekt)
Identificatiemethode	Vaststelling met monstername
Destructieve handeling voor identificatie	Ja

Het asbestmateriaal valt onder de mijlpaal van 2034.

Verwijderen

- Zorg voor een veilig beheer. Vermijd het beschadigen van het asbestmateriaal. Controleer de toestand jaarlijks op wijzigingen.
- Verwijder dit asbestmateriaal zo snel mogelijk. Volg de toestand goed op.

- Hermetische zone (erkend asbestverwijderaar)
Deze toepassing kan enkel verwijderd worden in hermetische zone door een erkende verwijderaar.

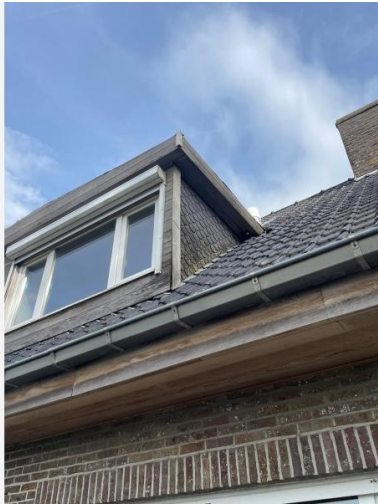
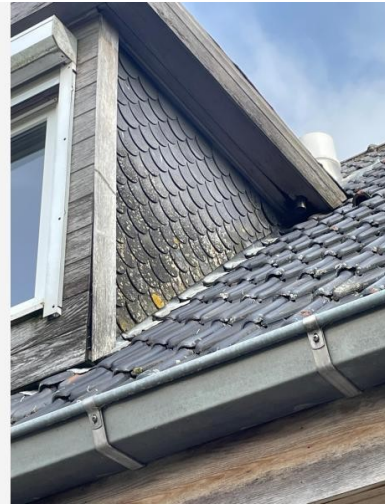
Eindbeoordeling materiaalrisico	Laag materiaalrisico en/of verlaagde kans op vezelvrijgave
---------------------------------	--

Gebondenheid	Categorie 1: hechtgebonden in oorsprong
Asbestsoort (vezeltype)	Crocidoliet aanwezig
Asbestconcentratie	Laag (< 50%)
Afschermingsgraad van het gehele materiaal	Geheel of deels vrij aan de buitenlucht
Toestand van het materiaal	Licht beschadigd, licht verweerd. Intact materiaal type Pical – asbestboard of categorie III 'gebondenheid'

Beschrijving	004 leien
Omgeving	Buiten
Primaire drager	Wand buitenschil
Asbestmateriaal	Dak- en gevelbekleding - Lei, shingle
Bindmiddel van asbestmateriaal	Cement
Gebondenheid op basis van bindmiddel	Hecht
Hoeveelheid (oppervlakte - aantal)	• 8,00 m ² - 1 stuk
Totale oppervlakte	8,00 m ²
Eenvoudig bereikbaar	Ja
Bevestigingswijze	• Genageld, geniet
Identificatiemethode	Vaststelling zonder monsternamen

Het asbestmateriaal valt onder de mijlpaal van 2034.

Verwijderen

- Zorg voor een veilig beheer. Vermijd het beschadigen van het asbestmateriaal. Controleer de toestand jaarlijks op wijzigingen.
- Verwijder dit asbestmateriaal zo snel mogelijk. Volg de toestand goed op.

- Eenvoudige handelingen: mag via doe-het-zelf of door werknemer(s) met opleidingsattest eenvoudige handelingen
De leien dienen op hun geheel verwijderd te worden.

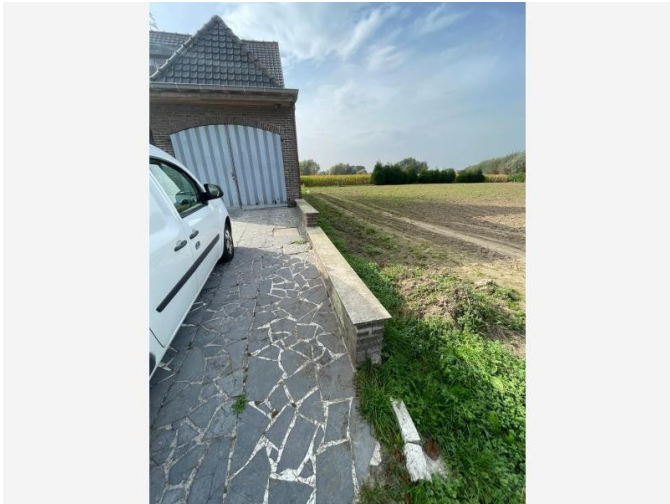
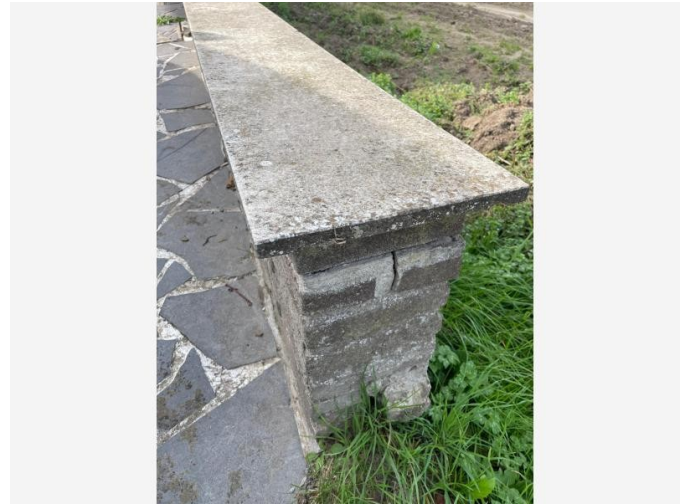
Eindbeoordeling materiaalrisico	Laag materiaalrisico en/of verlaagde kans op vezelvrijgave
---------------------------------	--

Gebondenheid	Categorie 1: hechtgebonden in oorsprong
Asbestsoort (vezeltype)	Crocidoliet aanwezig
Asbestconcentratie	Laag (< 50%)
Afschermingsgraad van het gehele materiaal	Geheel of deels vrij aan de buitenlucht
Toestand van het materiaal	Licht beschadigd, licht verweerd. Intact materiaal type Pical – asbestboard of categorie III 'gebondenheid'

Beschrijving	005 deksteen
Omgeving	Buiten
Primaire drager	Afboording, omheining...
Asbestmateriaal	Deksteen, muurkap - Vol
Bindmiddel van asbestmateriaal	Cement
Gebondenheid op basis van bindmiddel	Hecht
Hoeveelheid (oppervlakte - dikte - aantal)	• 9,00 m ² - 2,00 cm - 1 stuk
Totaal volume	0,18 m ³
Eenvoudig bereikbaar	Ja
Bevestigingswijze	• Verlijmd, ingegoten, versmeerd
Identificatiemethode	Vaststelling zonder monsternamen

Het asbestmateriaal valt onder de mijlpaal van 2040.

Zorgvuldig beheren

- Zorg voor een veilig beheer. Vermijd het beschadigen van het asbestmateriaal. Controleer de toestand jaarlijks op wijzigingen.

- Eenvoudige handelingen: mag via doe-het-zelf of door werknemer(s) met opleidingsattest eenvoudige handelingen
De deksteen dient op zijn geheel verwijderd te worden.

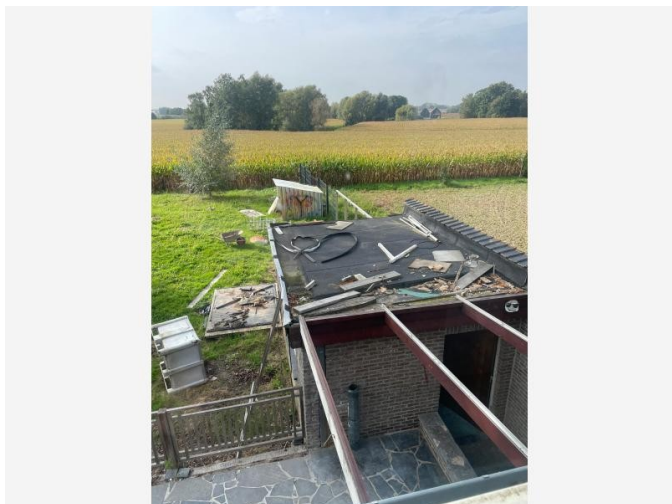
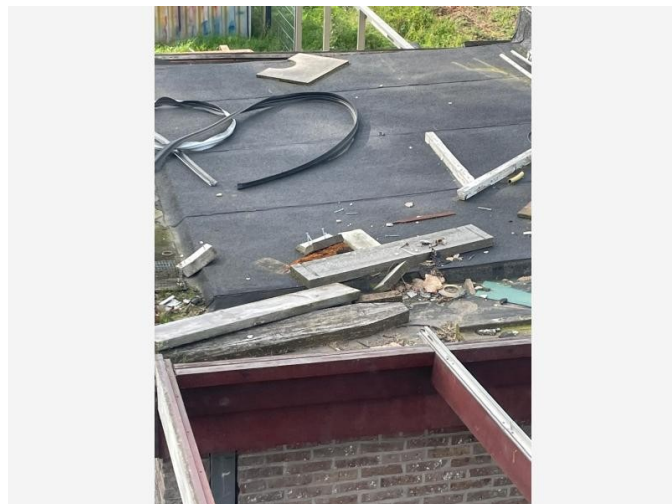
Eindbeoordeling materiaalrisico	Laag materiaalrisico en/of verlaagde kans op vezelvrijgave
---------------------------------	--

Gebondenheid	Categorie 1: hechtgebonden in oorsprong
Asbestsoort (vezeltype)	Crocidoliet aanwezig
Asbestconcentratie	Laag (< 50%)
Afschermingsgraad van het gehele materiaal	Geheel of deels vrij aan de buitenlucht
Toestand van het materiaal	Licht beschadigd, licht verweerd. Intact materiaal type Pical – asbestboard of categorie III 'gebondenheid'

Beschrijving	006 roofing
Omgeving	Buiten
Primaire drager	Plat dak
Asbestmateriaal	Dak- en gevelbekleding - Roofing
Bindmiddel van asbestmateriaal	Bitumen (roofing, teer, asfalt)
Gebondenheid op basis van bindmiddel	Hecht
Hoeveelheid (oppervlakte - aantal)	• 22,00 m ² - 1 stuk
Totale oppervlakte	22,00 m ²
Eenvoudig bereikbaar	Ja
Bevestigingswijze	• Verlijmd, ingegoten, versmeerd

Identificatiemethode	Vaststelling zonder monstername Motivatie: Groot risico op structurele gevolgschade (lekschade, werking installatie,...)
Destructieve handeling voor identificatie	Nee
Opmerking	Er werd geen staal genomen van de roofing om eventuele lekken & schade te voorkomen. Bij renovatie- of sloopwerken dient men dit te controleren.

Het asbestmateriaal valt onder de mijlpaal van 2040.

Zorgvuldig beheren

- Zorg voor een veilig beheer. Vermijd het beschadigen van het asbestmateriaal. Controleer de toestand jaarlijks op wijzigingen.

- Eenvoudige handelingen: enkel door erkend asbestverwijderaar
De roofin dient verwijderd te worden door een erkende verwijderaar.

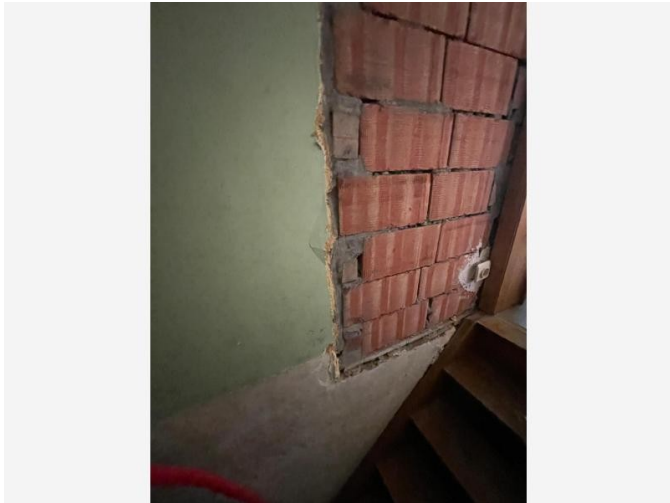
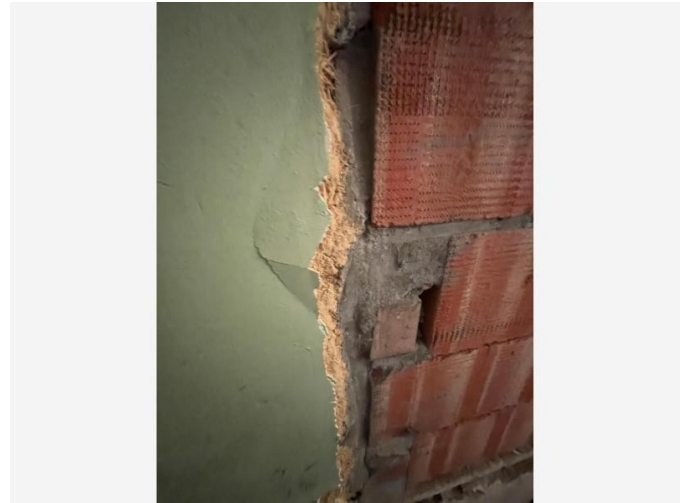
Geen asbest

#	Type	Referentie	Resultaat
5.1	Mengmonster	001 pleisterwerk wanden	Geen asbest

Beschrijving	001 pleisterwerk
Omgeving	Binnen
Primaire drager	Binnenwand

Bindmiddel van materiaal	Gips - kalk
Gebondenheid op basis van bindmiddel	Niet-hechtgebonden
Hoeveelheid (oppervlakte - dikte - aantal)	• 43,00 m ² - 0,50 cm - 1 stuk
Totaal volume	0,215 m ³
Identificatiemethode	Vaststelling met monstername
Destructieve handeling voor identificatie	Ja
Opmerking	<p>Wand: living, keuken & toegang tot kelder</p> <p>Plafond: geen pleisterwerk aanwezig</p> <p>De hoeveelheid is een indicatie</p>
