Asbestinventarisatetest

Oude Mechelsestraat 80, 1853 Grimbergen

Attestnummer : 20240301-000241.000

Niet-asbestveilig

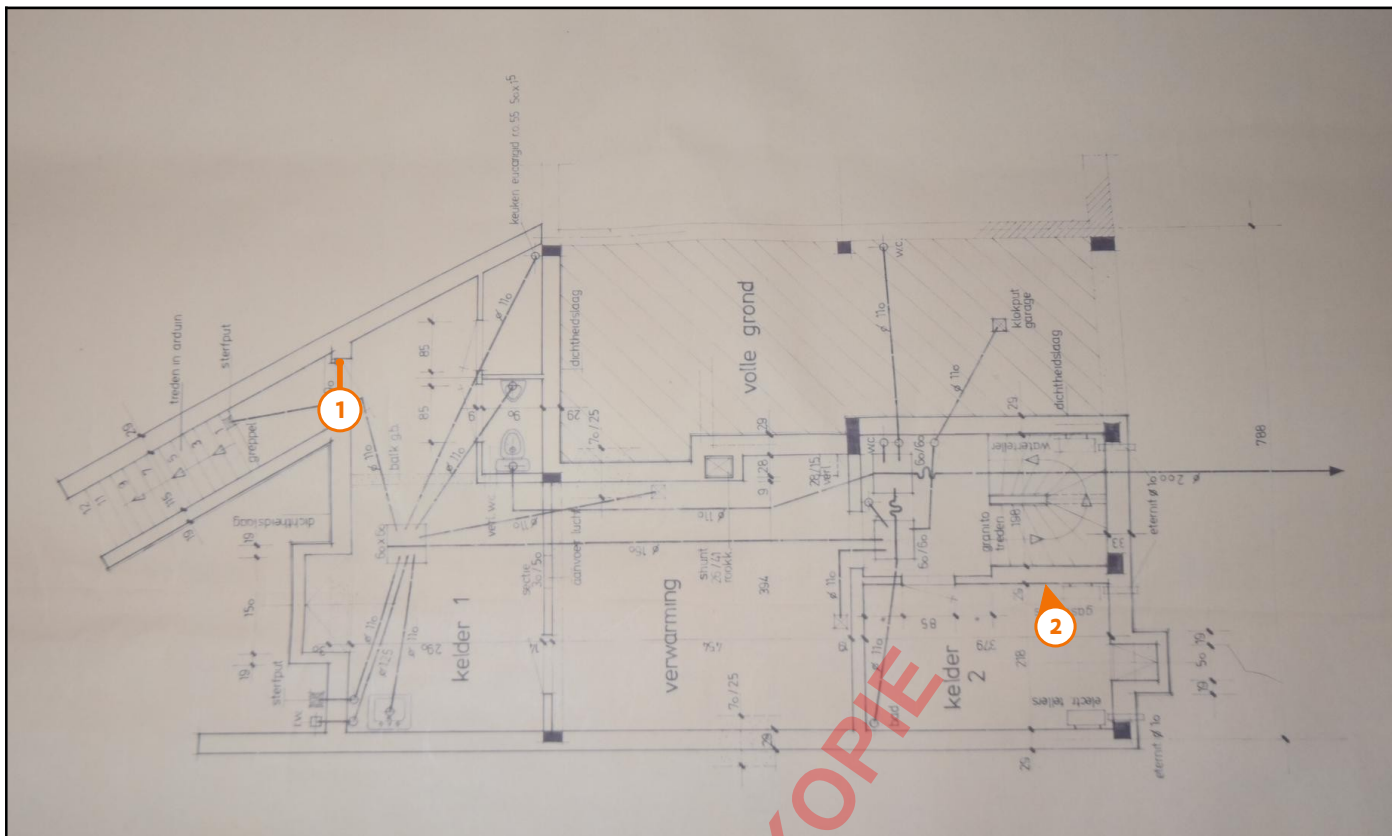
Plan 1.1: Grondplan -1

| Beschrijving | Type | Actie |
|---|---|---|
| 1. Glasal plaat - Kelderdeur | Asbestmateriaal | Verwijderen |
| 2. Bakeliet Elementen | Asbestmateriaal | Verwijderen |

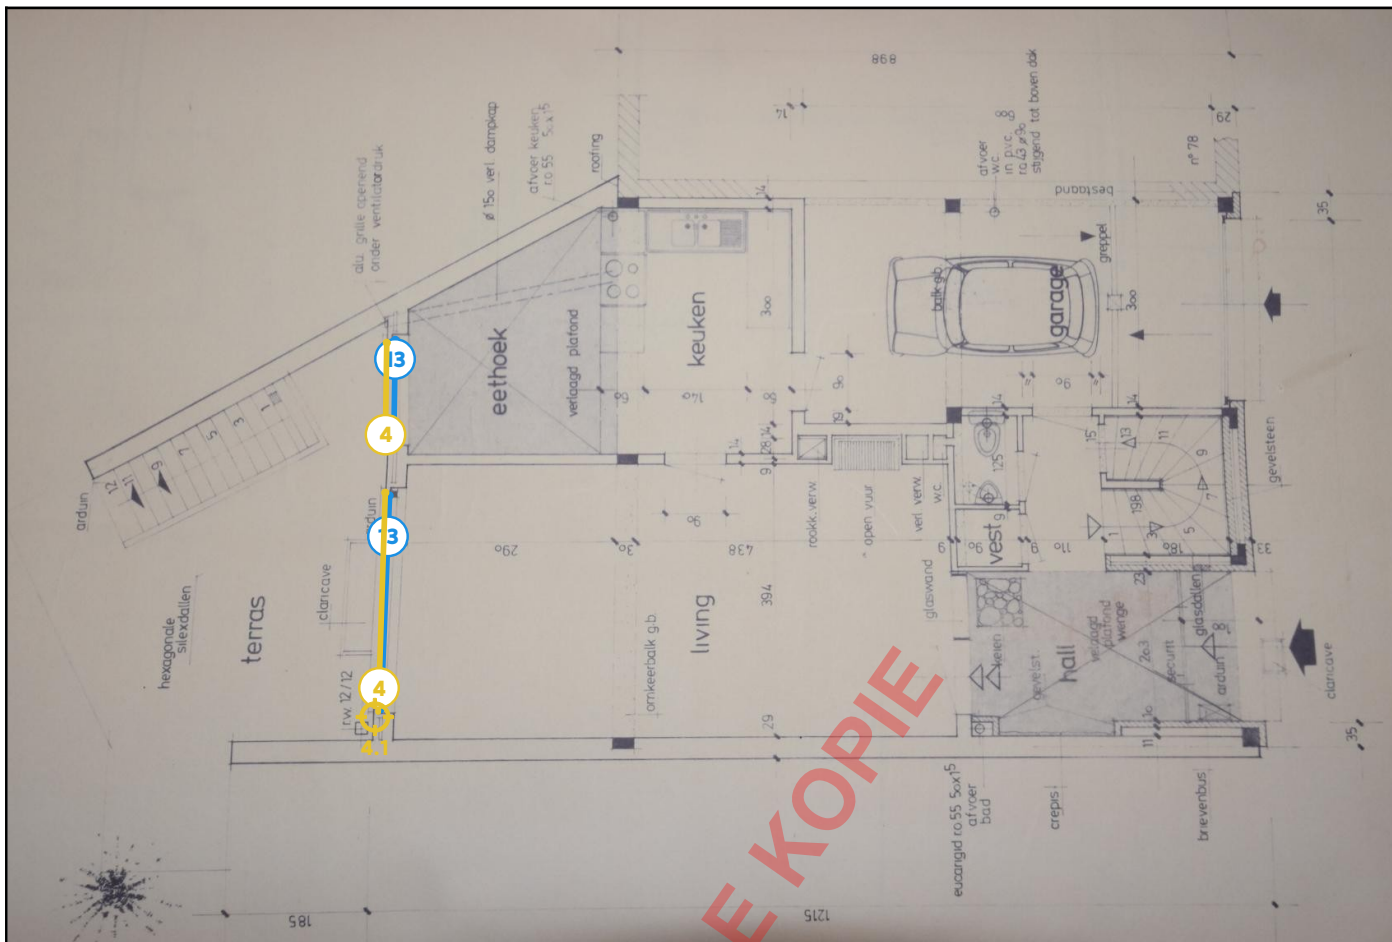
Plan 1.5: Grondplan +0

| Beschrijving | Type | Actie |
|---|---|---|
| 4. Kit - ramen exterieur | Asbestmateriaal | Zorgvuldig beheren |

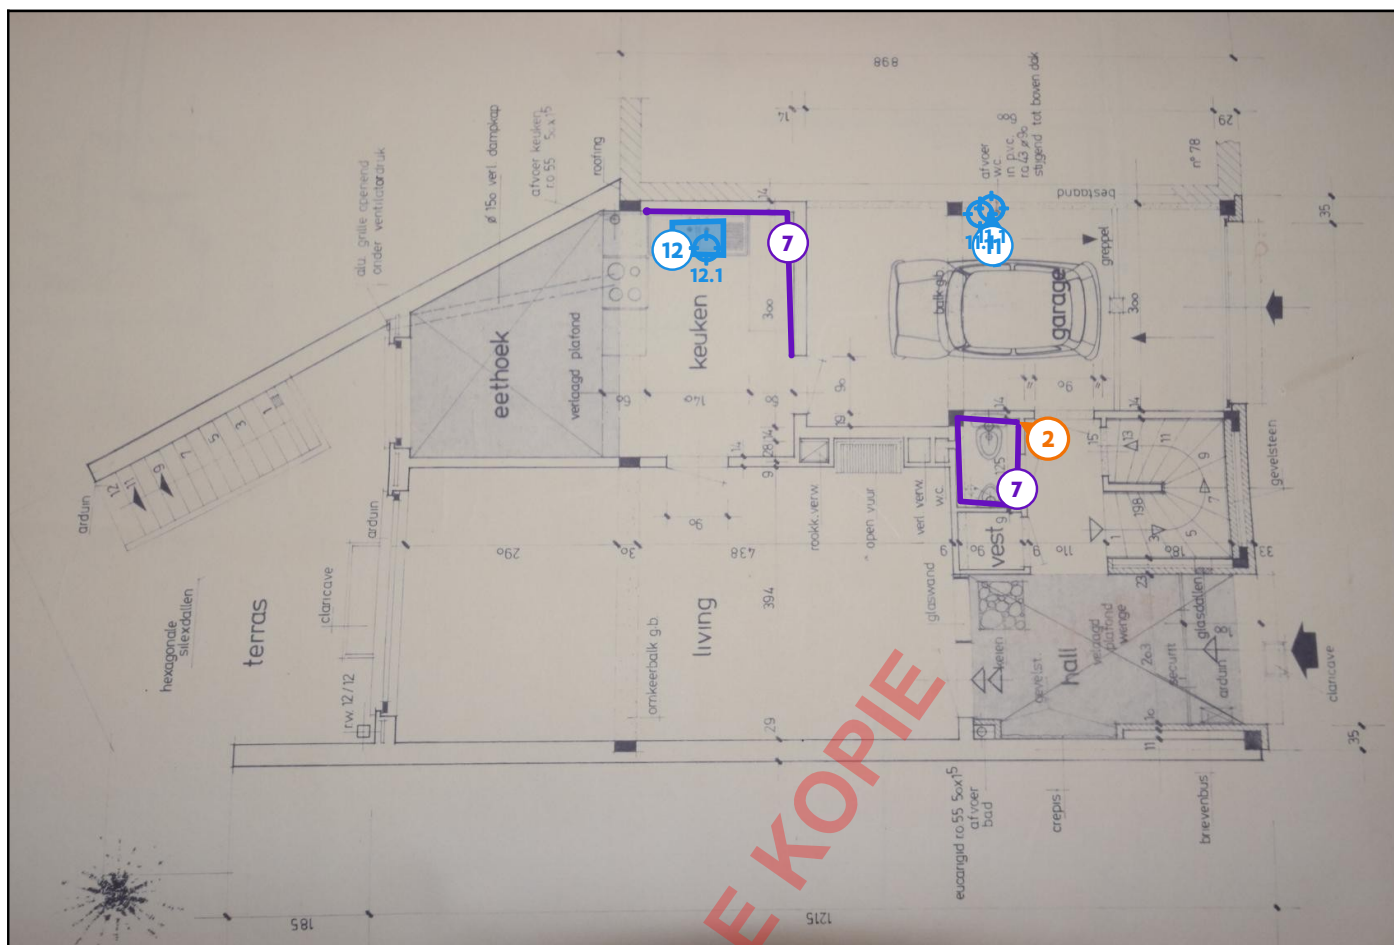
Plan 1.6: Grondplan +0

| Beschrijving | Type | Actie |
|---|---|---|
| 2. Bakeliet Elementen | Asbestmateriaal | Verwijderen |

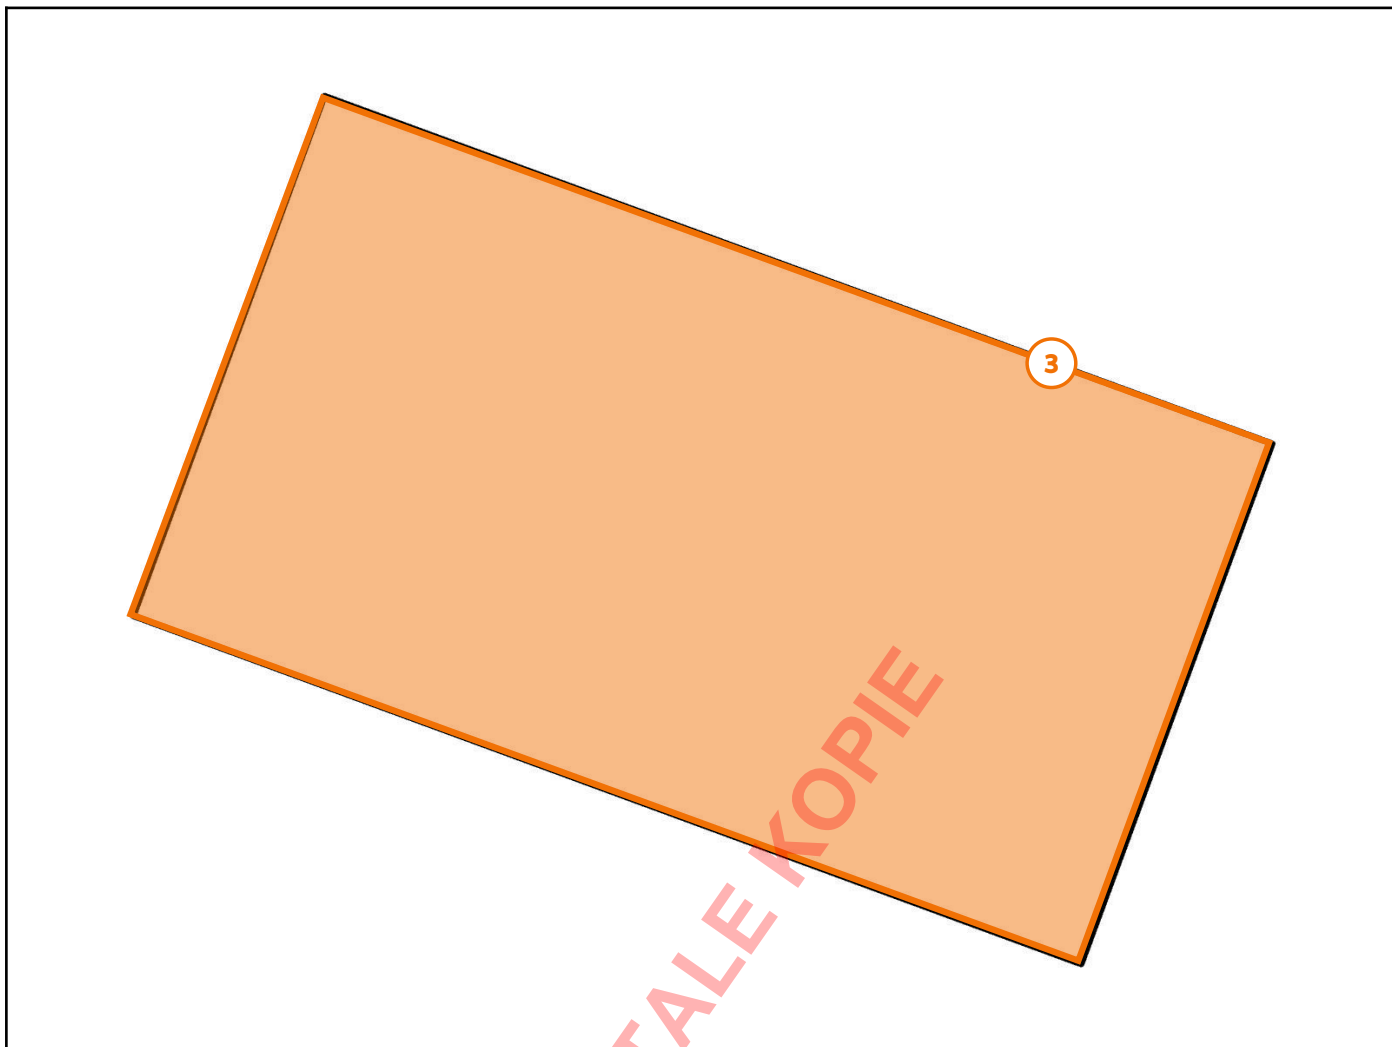
Plan 2.1: Bijgebouw plan

| Beschrijving | Type | Actie |
|---|---|---|
| 3. Golfplaten - Dak Tuinbergingen | Asbestmateriaal | Verwijderen |

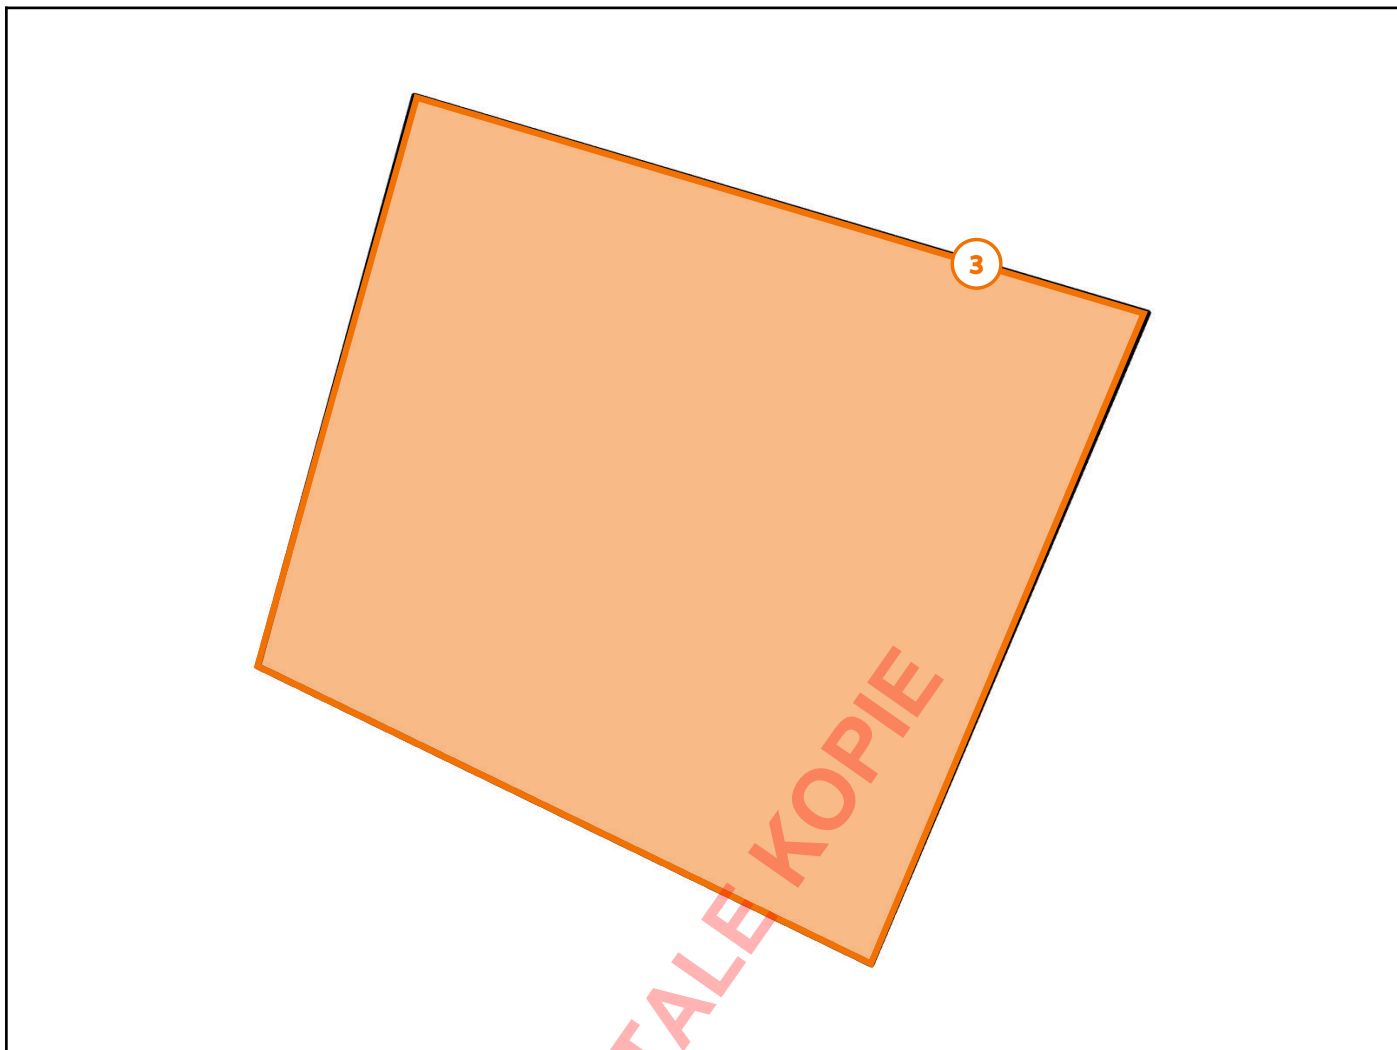
Plan 3.1: Constructie plan

| Beschrijving | Type | Actie |
|---|---|---|
| 3. Golfplaten - Dak Tuinbergingen | Asbestmateriaal | Verwijderen |

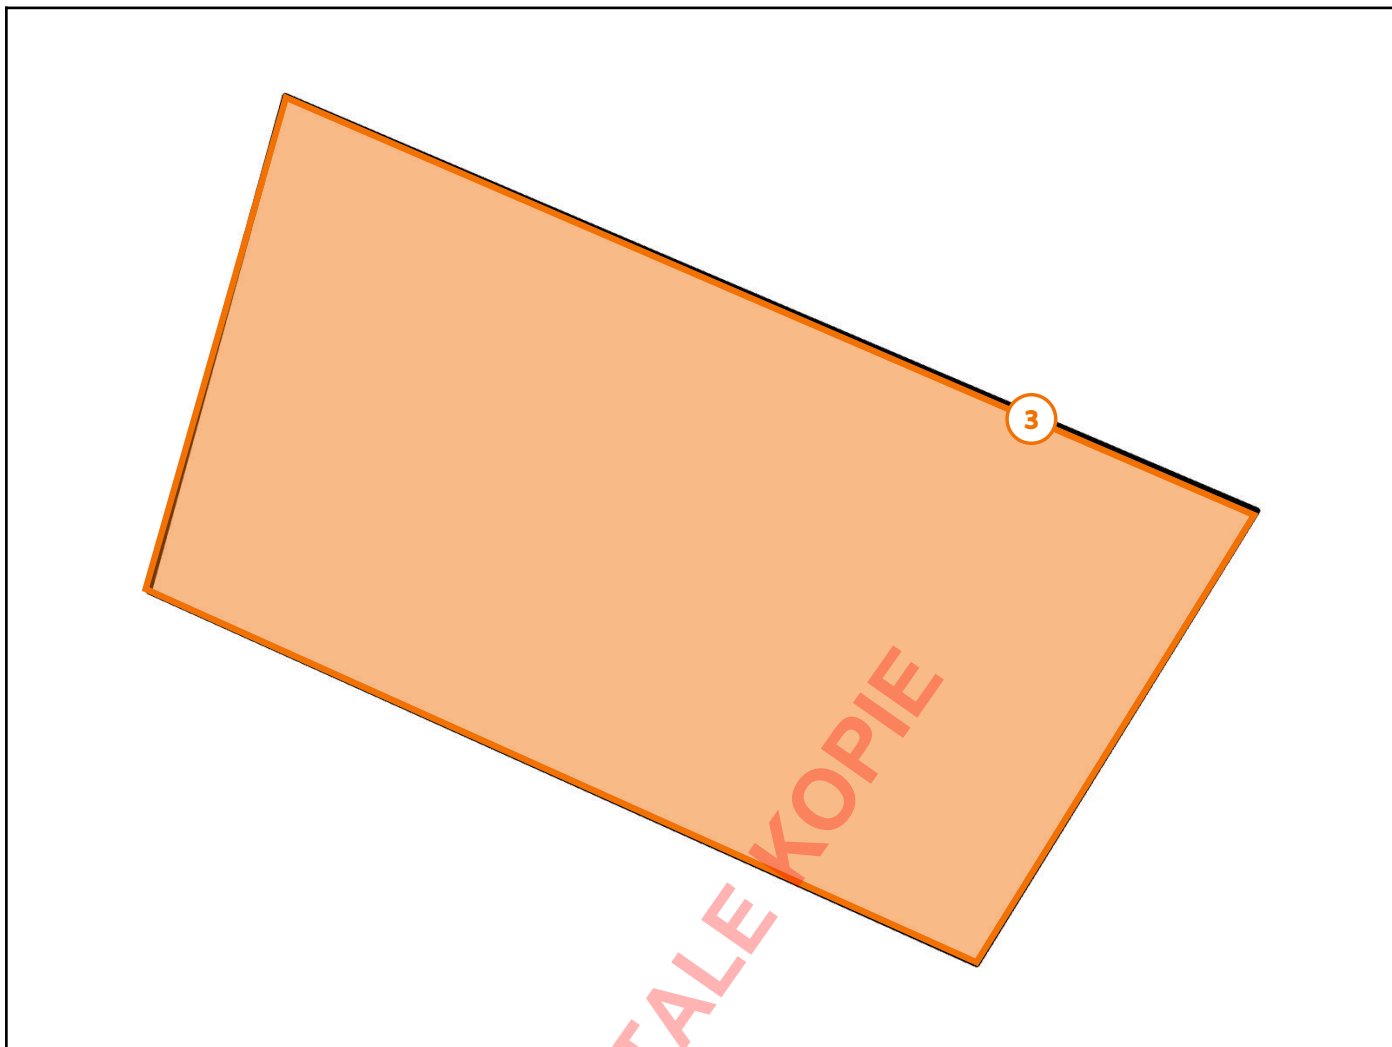
Plan 4.1: Constructie plan

| Beschrijving | Type | Actie |
|---|---|---|
| 3. Golfplaten - Dak Tuinbergingen | Asbestmateriaal | Verwijderen |

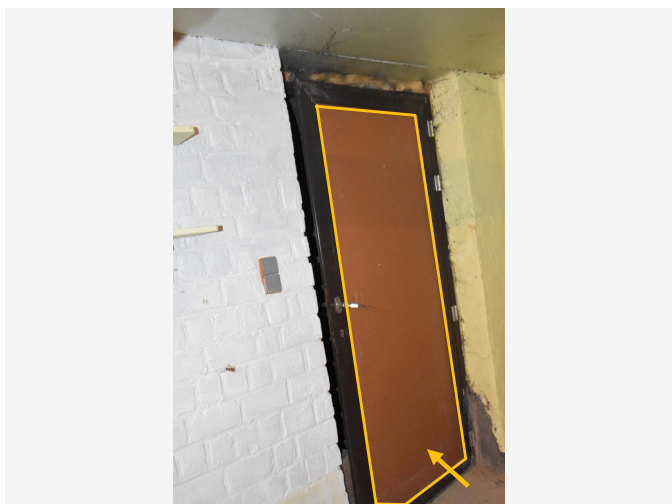
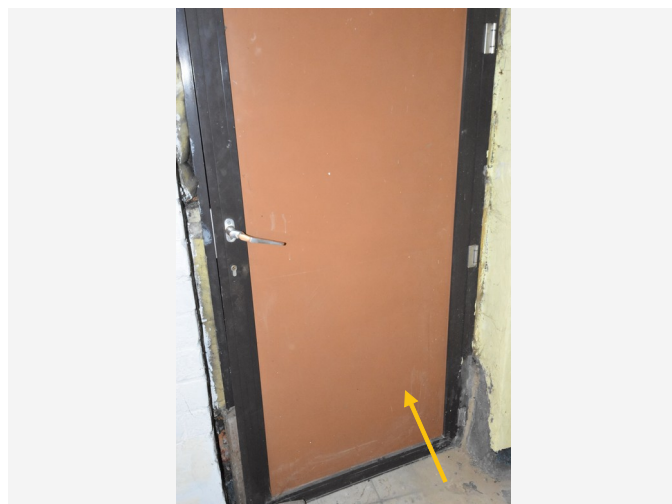
Het asbestmateriaal valt onder de mijlpaal van 2040.

| Eindbeoordeling materiaalrisico | Verhoogd materiaalrisico en/of verhoogde kans op vezelvrijgave |

| Asbestsoort (vezeltype) | Crocidoliet aanwezig |
| Toestand van het materiaal | Licht beschadigd, licht verweerd. Intact materiaal type Pical – asbestboard of categorie III 'gebondenheid' |

| Beschrijving | Glasal plaat - Kelderdeur |

Verwijderen

- Verwijder dit asbestmateriaal zo snel mogelijk. Volg de toestand goed op.

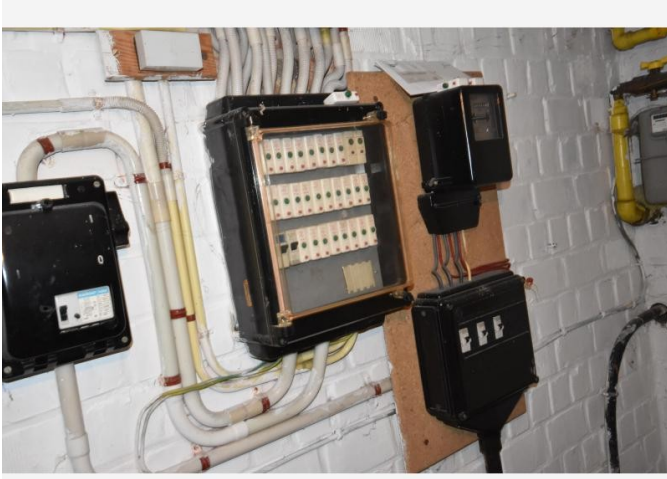
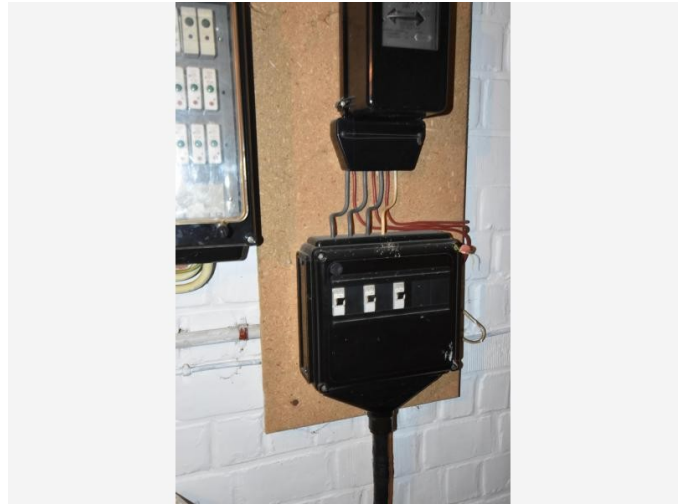
Het asbestmateriaal valt onder de mijlpaal van 2040.

| Eindbeoordeling materiaalrisico | Verhoogd materiaalrisico en/of verhoogde kans op vezelvrijgave |

| Asbestsoort (vezeltype) | Crocidoliet aanwezig |
| Toestand van het materiaal | Licht beschadigd, licht verweerd. Intact materiaal type Pical – asbestboard of categorie III 'gebondenheid' |

| Beschrijving | Bakeliet Elementen |

| Opmerking | <p>Doorheen de woning bevinden zich verschillende elementen in Bakeliet (Schakelaars, teller, bel,...)</p> <p>(Hoeveelheid geschat naar goed vermoegen)</p> |

Verwijderen

- Verwijder dit asbestmateriaal zo snel mogelijk. Volg de toestand goed op.

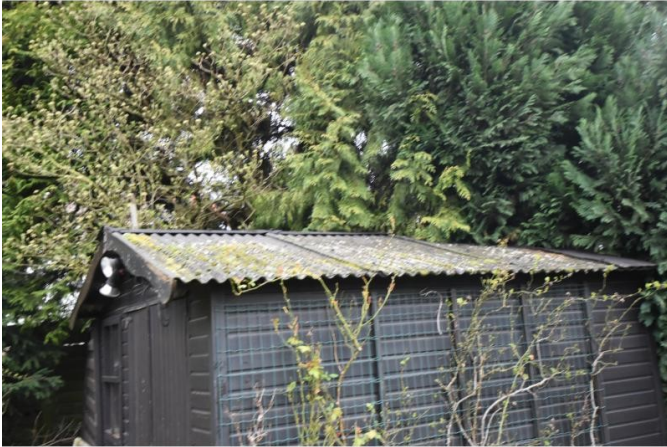
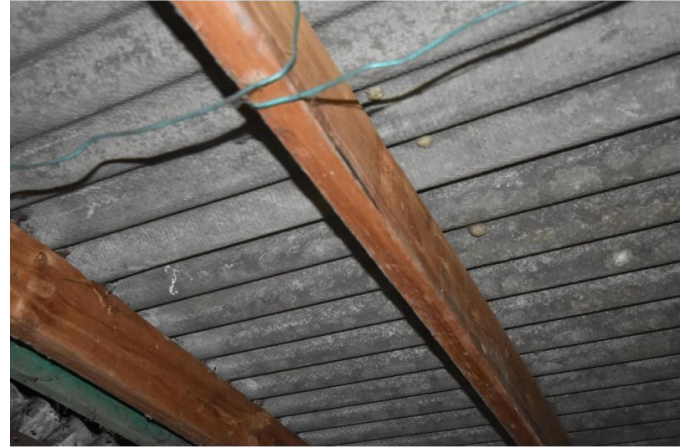
Het asbestmateriaal valt onder de mijlpaal van 2034.

| Eindbeoordeling materiaalrisico | Verhoogd materiaalrisico en/of verhoogde kans op vezelvrijgave |

| Asbestsoort (vezeltype) | Crocidoliet aanwezig |
| Toestand van het materiaal | Licht beschadigd, licht verweerd. Intact materiaal type Pical – asbestboard of categorie III 'gebondenheid' |

| Beschrijving | Golfplaten - Dak Tuinbergingen |

Verwijderen

- Verwijder dit asbestmateriaal zo snel mogelijk. Volg de toestand goed op.

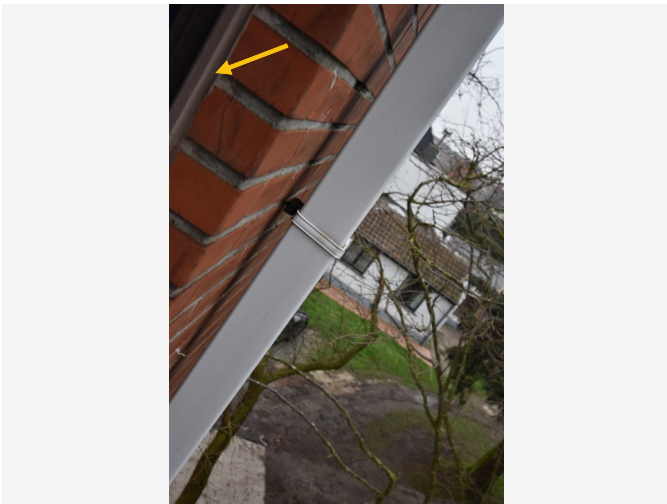
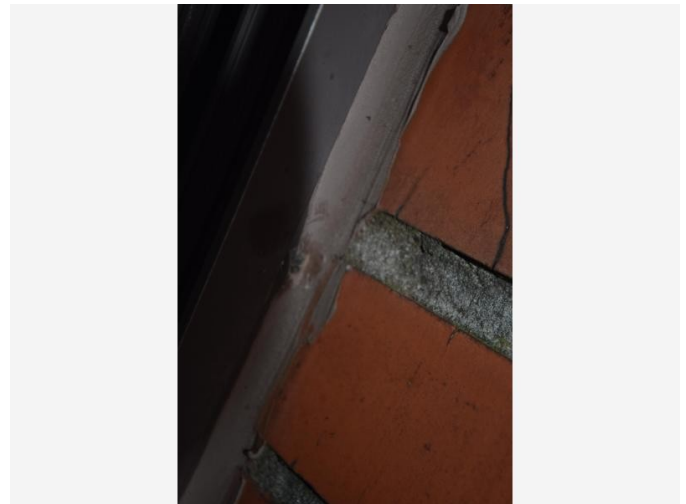
Het asbestmateriaal valt onder de mijlpaal van 2040.

Zorgvuldig beheren

- Zorg voor een veilig beheer. Vermijd het beschadigen van het asbestmateriaal. Controleer de toestand jaarlijks op wijzigingen.
