# Asbestinventarisatetest

Rijselstraat 81, 8930 Menen

Attestnummer : 20240329-000042.000

## Niet-asbestveilig

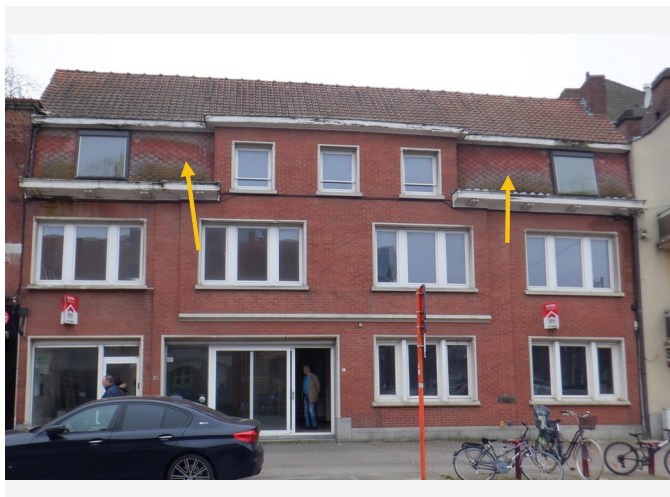
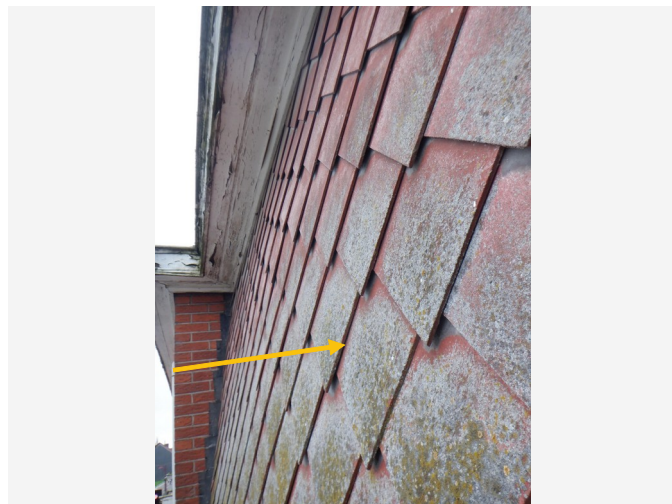
Het asbestmateriaal valt onder de mijlpaal van 2034.

Eindbeoordeling materiaalrisico	Laag materiaalrisico en/of verlaagde kans op vezelvrijgave
---------------------------------	--

Gebondenheid	Categorie 1: hechtgebonden in oorsprong
Asbestsoort (vezeltype)	Crocidoliet aanwezig
Asbestconcentratie	Laag (< 50%)
Afschermingsgraad van het gehele materiaal	Geheel of deels vrij aan de buitenlucht
Toestand van het materiaal	Licht beschadigd, licht verweerd. Intact materiaal type Pical – asbestboard of categorie III 'gebondenheid'

Beschrijving	Leien aan voorgevel
Omgeving	Buiten
Primaire drager	Wand buitenschil
Asbestmateriaal	Dak- en gevelbekleding - Lei, shingle
Bindmiddel van asbestmateriaal	Cement
Gebondenheid op basis van bindmiddel	Hecht
Hoeveelheid (oppervlakte - aantal)	• 9,00 m <sup>2</sup> - 1 stuk
Totale oppervlakte	9,00 m <sup>2</sup>
Eenvoudig bereikbaar	Ja
Bevestigingswijze	• Genageld, geniet

[Verwijderen](#)

- Zorg voor een veilig beheer. Vermijd het beschadigen van het asbestmateriaal. Controleer de toestand jaarlijks op wijzigingen.

- Eenvoudige handelingen: mag via doe-het-zelf of door werknemer(s) met opleidingsattest eenvoudige handelingen  
Mits voorzorg, (bevochtigen voor afnemen) en zonder breken en mits in acht nemen van persoonlijke bescherming (ppf3 masker en overall)

Dubbel verpakt af te voeren.

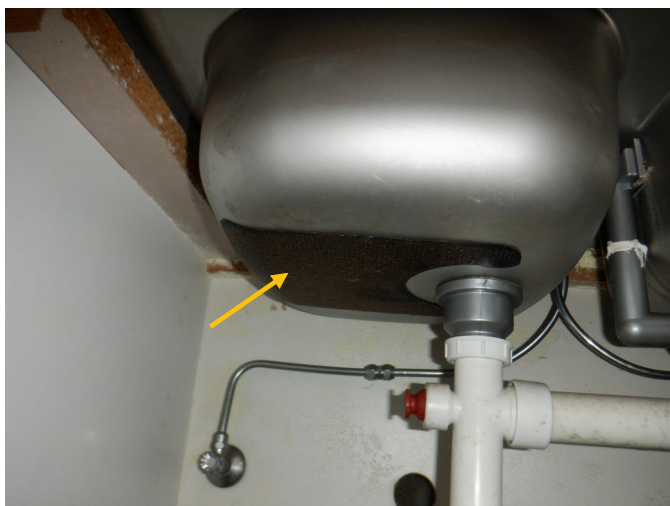
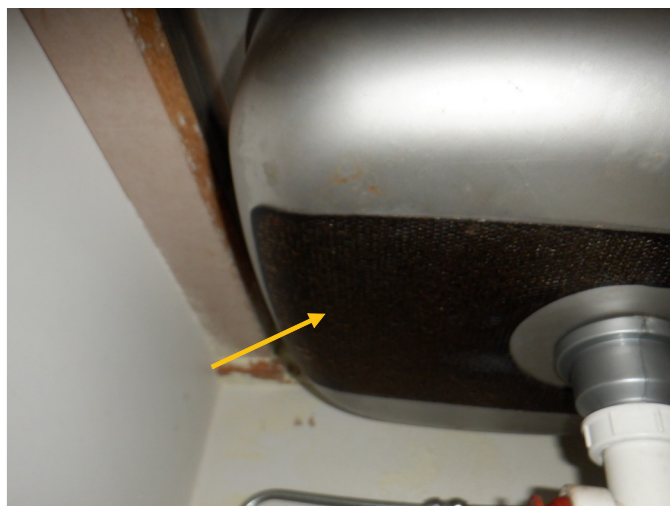
Het asbestmateriaal valt onder de mijlpaal van 2040.

Eindbeoordeling materiaalrisico	Laag materiaalrisico en/of verlaagde kans op vezelvrijgave
---------------------------------	--

Beschrijving	Teer onder gootsteen in keuken
Omgeving	Binnen
Primaire drager	Inrichting (meubilair, ...)
Asbestmateriaal	Teer onder gootsteen
Bindmiddel van asbestmateriaal	Bitumen (roofing, teer, asfalt)
Gebondenheid op basis van bindmiddel	Hecht
Hoeveelheid (gewicht - aantal)	• 0,10 kg - 1 stuk
Totaal gewicht	0,10 kg
Eenvoudig bereikbaar	Ja
Bevestigingswijze	• Verlijmd, ingegoten, versmeerd

<b>Identificatiemethode</b>	Vaststelling zonder monstername
<b>Destructieve handeling voor identificatie</b>	Nee
<b>Opmerking</b>	onbekend bouwjaar: mogelijks asbesthoudend

Zorgvuldig beheren

- Zorg voor een veilig beheer. Vermijd het beschadigen van het asbestmateriaal. Controleer de toestand jaarlijks op wijzigingen.

- Eenvoudige handelingen: mag via doe-het-zelf of door werknemer(s) met opleidingsattest eenvoudige handelingen  
Mits voorzorg. (bevochtigen voor afnemen) mits in acht nemen van persoonlijke bescherming (ppf3 masker en overall)

Bij voorkeur de gootsteen volledig te verwijderen.

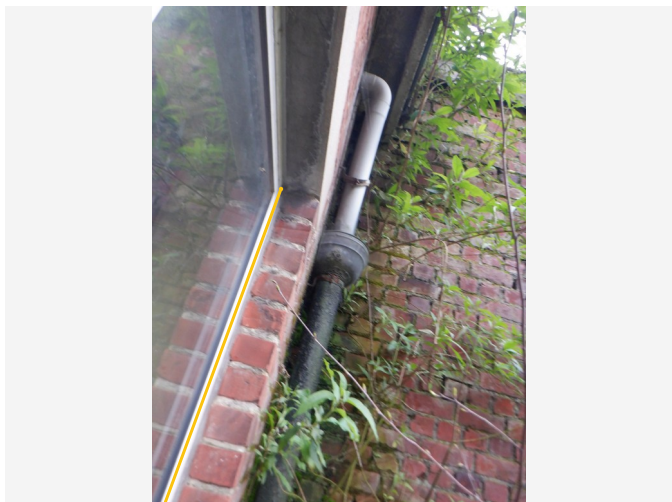
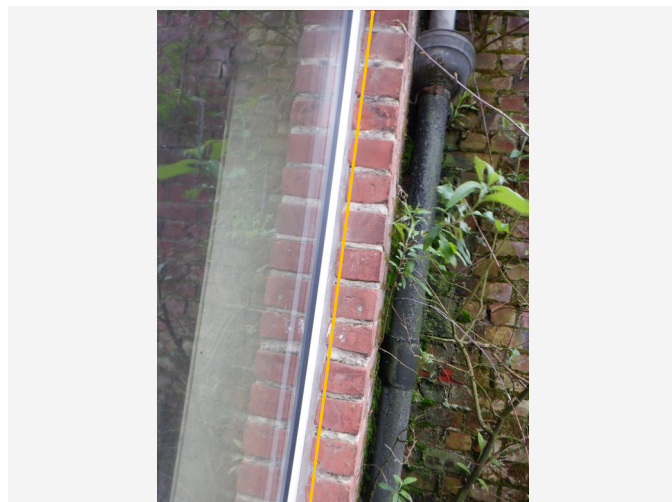
Het asbestmateriaal valt onder de mijlpaal van 2040.

Eindbeoordeling materiaalrisico	Laag materiaalrisico en/of verlaagde kans op vezelvrijgave
---------------------------------	--

Beschrijving	Mastiek aansluiting raam - muur
Omgeving	Buiten
Primaire drager	Wandopening verticaal (raam, deur, ...)
Asbestmateriaal	In-situ afwerkingslagen - Pasta, stopverf, voegsel, stopsel, vulsel, mastiek, katten, ...
Bindmiddel van asbestmateriaal	Kitten, mastiek, pasta
Gebondenheid op basis van bindmiddel	Hecht
Hoeveelheid (gewicht - aantal)	• 0,50 kg - 1 stuk
Totaal gewicht	0,50 kg

<b>Eenvoudig bereikbaar</b>	Ja
<b>Bevestigingswijze</b>	<ul style="list-style-type: none"><li>• Verlijmd, ingegoten, versmeerd</li></ul>
<b>Identificatiemethode</b>	Vaststelling zonder monstername
<b>Destructieve handeling voor identificatie</b>	Nee
<b>Opmerking</b>	mogelijks asbesthoudend

Zorgvuldig beheren

- Zorg voor een veilig beheer. Vermijd het beschadigen van het asbestmateriaal. Controleer de toestand jaarlijks op wijzigingen.

- Eenvoudige handelingen: mag via doe-het-zelf of door werknemer(s) met opleidingsattest eenvoudige handelingen  
Hechtgebonden asbest die beschadigd is of waarbij er vrije vezels zichtbaar zijn en die verwerkt is in een buitentoepassing, mag via de methode van eenvoudige handelingen verwijderd worden, indien er geen derden aanwezig zijn en voor zover de verwijdering geen aanleiding geeft tot een wijziging van de toestand.

Gezien het risico op vezelvrijstellen bij de verwijderingswerken, adviseren wij de werken te laten uitvoeren door een aannemer/-medewerker die hiertoe de nodig opleiding heeft gevolgd, en niet via doe-het-zelf.

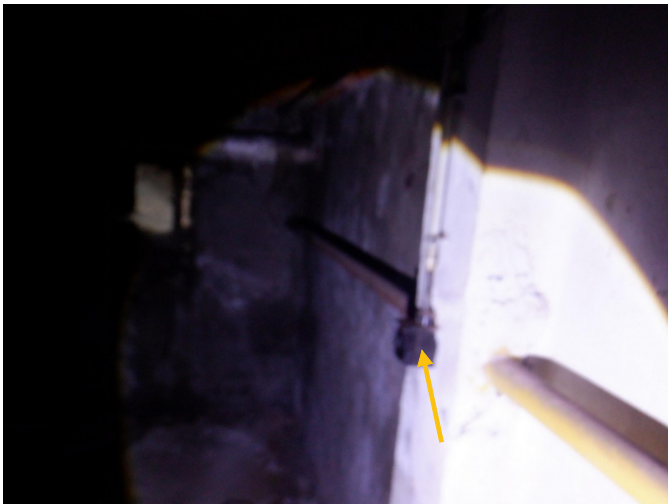
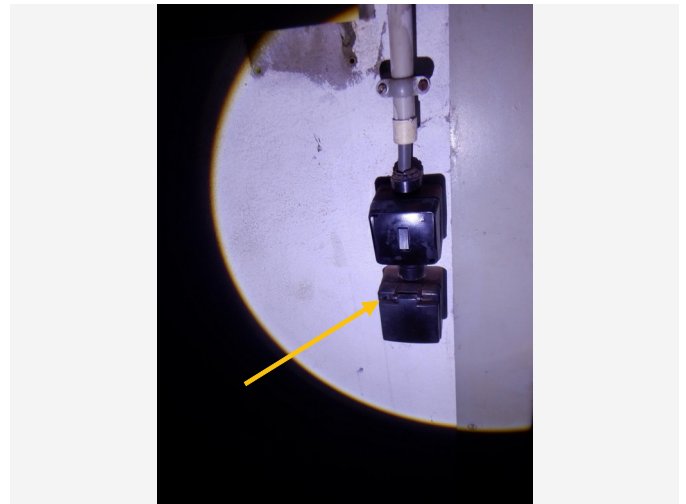
Het asbestmateriaal valt onder de mijlpaal van 2040.

Eindbeoordeling materiaalrisico	Laag materiaalrisico en/of verlaagde kans op vezelvrijgave
---------------------------------	--

Beschrijving	Bakeliet in kelder
Omgeving	Binnen
Primaire drager	Communicatie en elektrische infrastructuur en uitrusting
Asbestmateriaal	Plaat, paneel, tablet - Type Bakeliet
Bindmiddel van asbestmateriaal	Kunststof of -hars
Gebondenheid op basis van bindmiddel	Hecht
Hoeveelheid (oppervlakte - dikte - aantal)	• 0,10 m <sup>2</sup> - 0,20 cm - 1 stuk
Totaal volume	< 0,001 m <sup>3</sup>
Eenvoudig bereikbaar	Ja
Bevestigingswijze	• Geklemd
Identificatiemethode	Vaststelling zonder monsternamen

Zorgvuldig beheren

- Zorg voor een veilig beheer. Vermijd het beschadigen van het asbestmateriaal. Controleer de toestand jaarlijks op wijzigingen.

- Eenvoudige handelingen: mag via doe-het-zelf of door werknemer(s) met opleidingsattest eenvoudige handelingen  
Mits voorzorg en zonder breken.

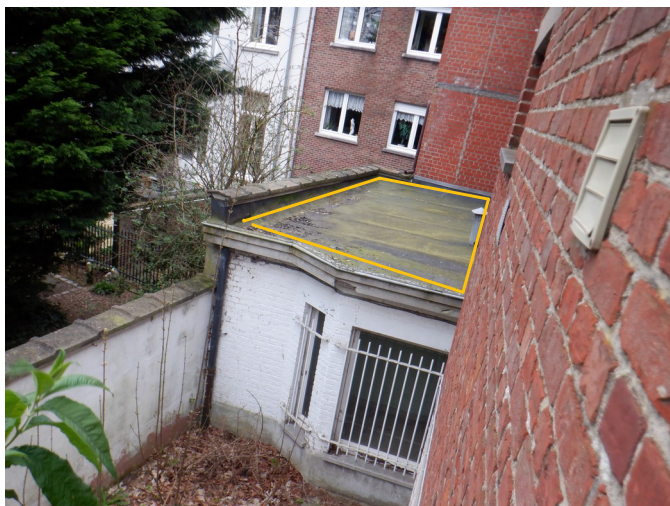
**Reden:** Het te onderzoeken materiaal situeert zich hoger dan 3,50 m te rekenen vanaf een veilige ondergrond

**Uitleg van de asbestdeskundige:** ramen kippen enkel open. Ontoegankelijk. Gezien onbekend bouwjaar te beschouwen als asbestverdacht.

(Asbest)materiaal	Dak- en gevelbekleding - Roofing
Karakterisatie	Asbest (verdacht)
Primaire drager	Plat dak

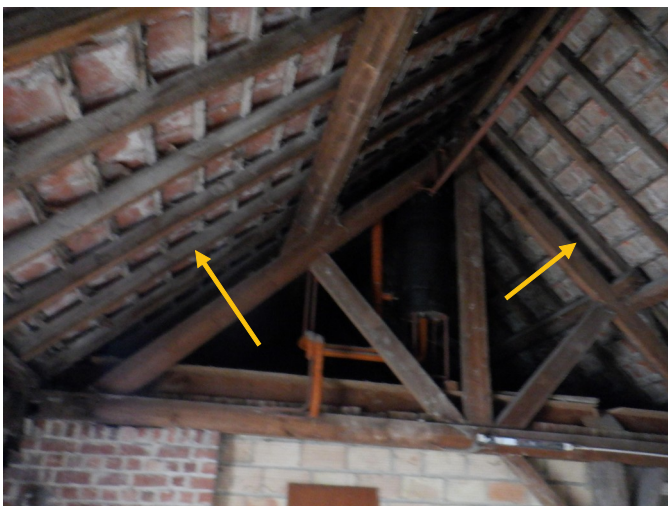
blote dakpannen

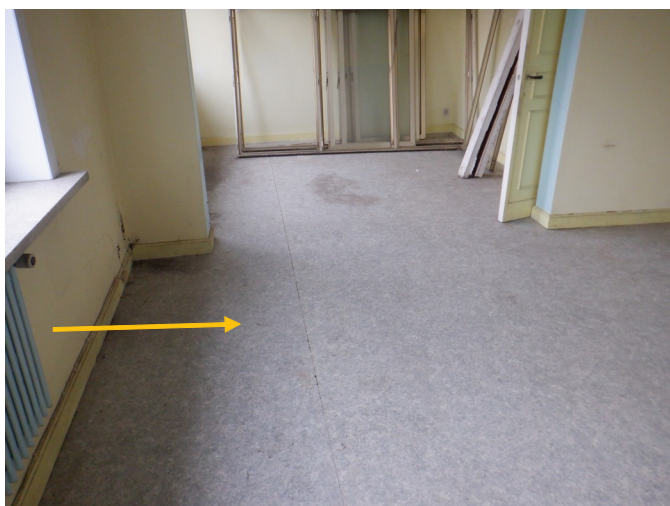
geen verdachte toepassing

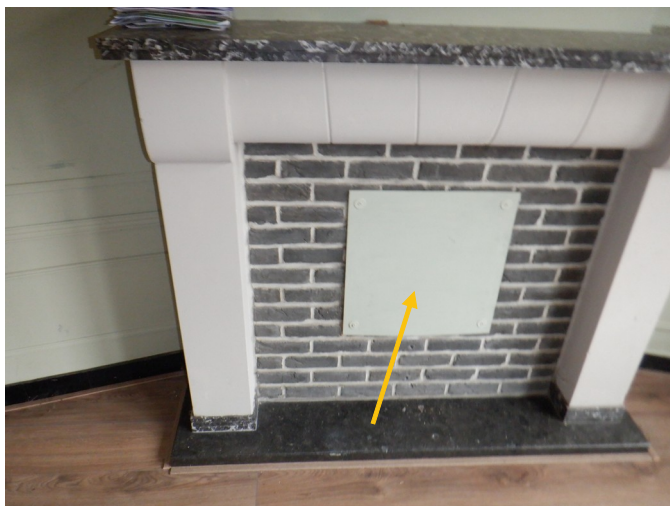
## Fiche 8: plaat in schouw = hout

betreft GEEN asbestcementen afdekplaat.

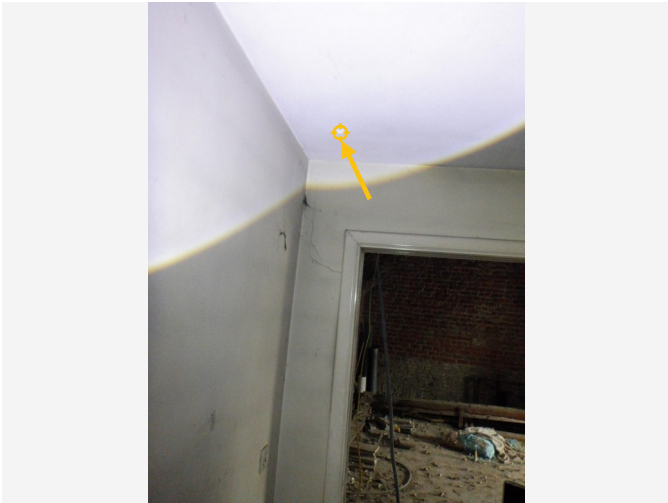
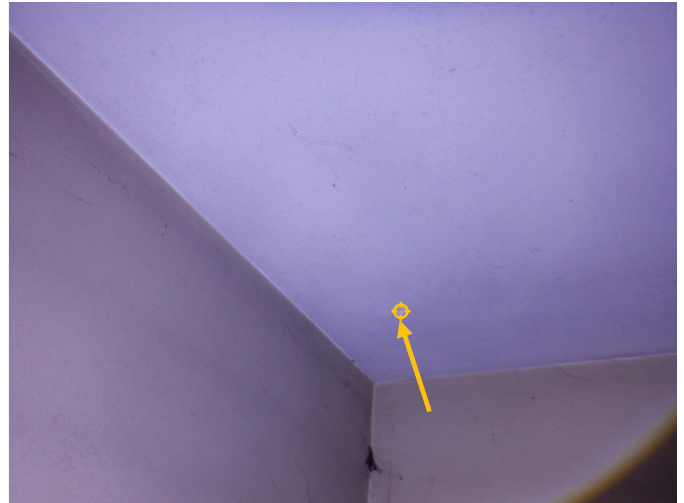
## Fiche 9: Pleisterwerk plafond

Geen asbest

#	Type	Referentie	Resultaat
9.1	Mengmonster	M2	Geen asbest

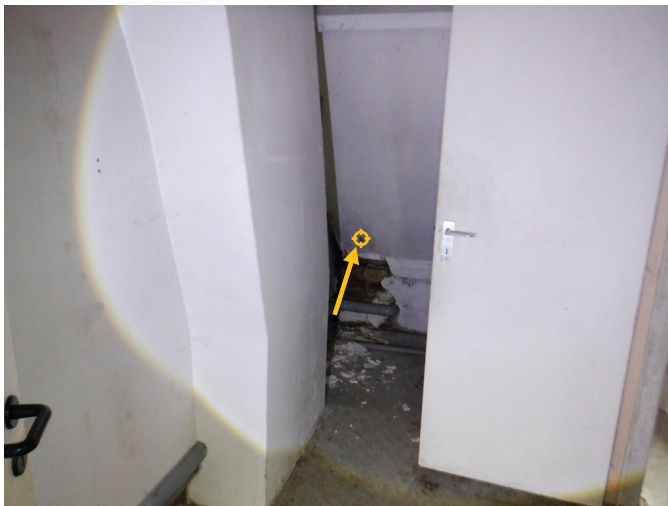
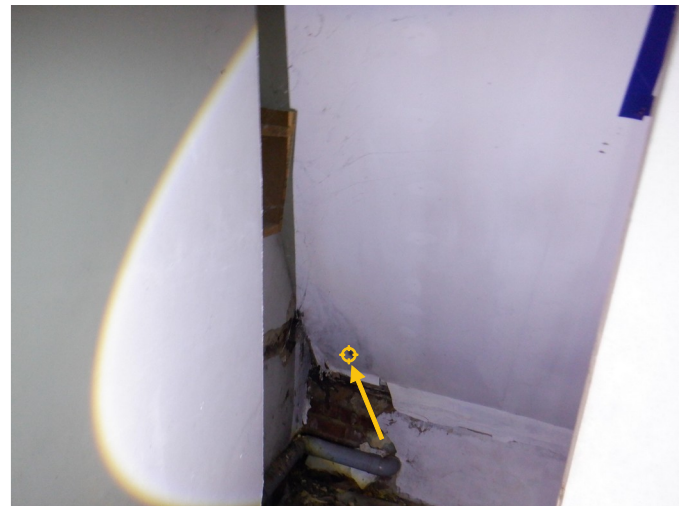
Geen asbest

#	Type	Referentie	Resultaat
10.1	Mengmonster	M1	Geen asbest

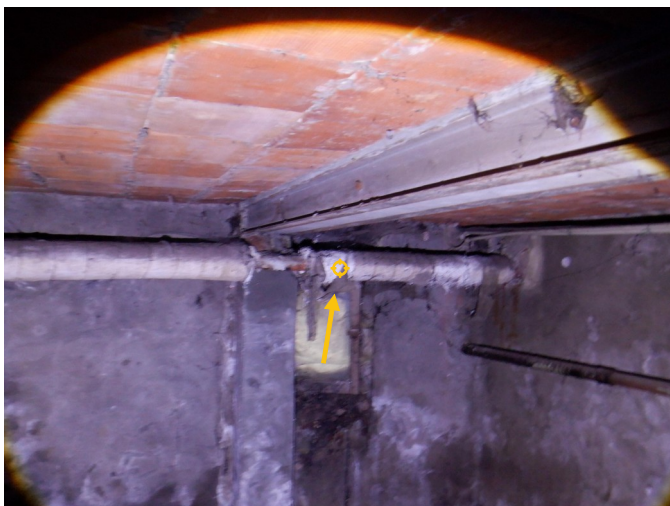
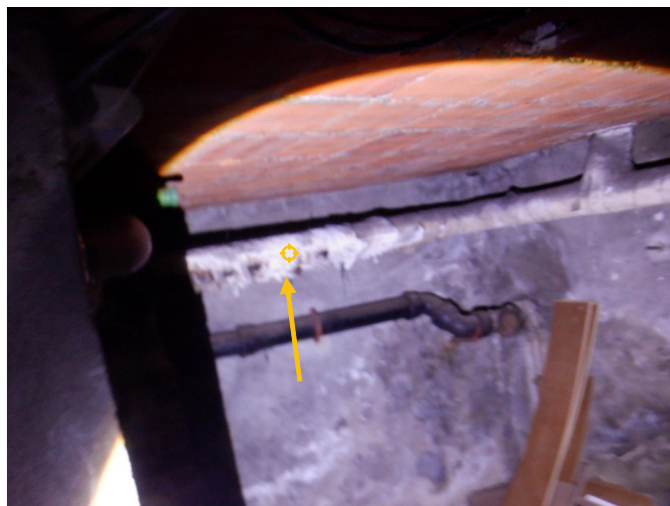
Geen asbest

#	Type	Referentie	Resultaat
11.1	Puntmonster	M3	Geen asbest
