Asbestinventarisatetest

Duivenstraat 35, 8940 Wervik

Attestnummer : 20240330-000022.000

Uitgegeven op : 30.03.2024

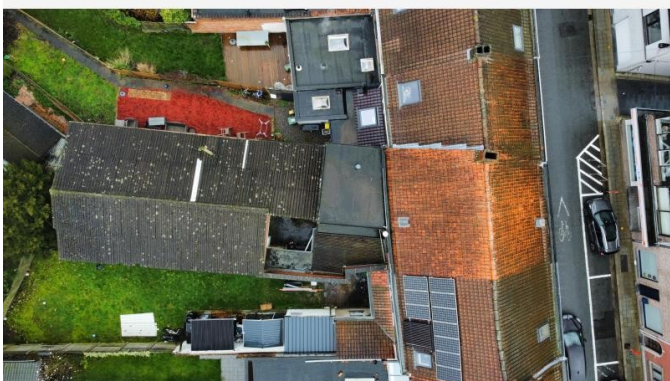
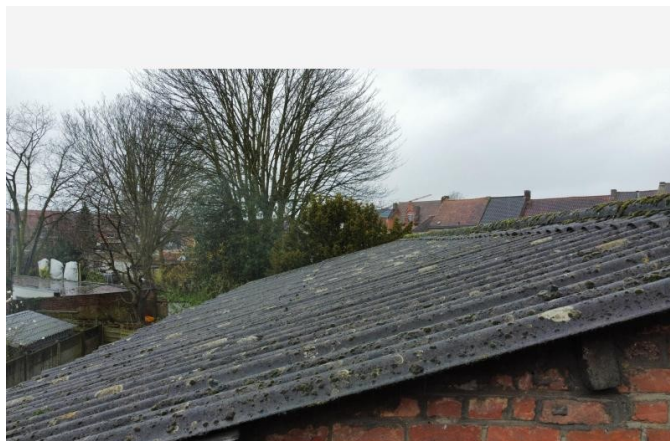
Eindbeoordeling materiaalrisico	Hoog materiaalrisico en/of hoge kans op vezelvrijgave
---------------------------------	---

Gebondenheid	Categorie 1: hechtgebonden in oorsprong
Asbestsoort (vezeltype)	Crocidoliet aanwezig
Asbestconcentratie	Laag (< 50%)
Afschermingsgraad van het gehele materiaal	Geheel of deels (ook) vrij aan binnenluchtstromen
Toestand van het materiaal	Zwaar beschadigd, zwaar verweerd

Beschrijving	Golfplaten
Omgeving	Buiten
Primaire drager	Schuin dak
Asbestmateriaal	Dak- en gevelbekleding - Plaat
Bindmiddel van asbestmateriaal	Cement
Gebondenheid op basis van bindmiddel	Hecht
Hoeveelheid (oppervlakte - dikte - aantal)	• 100,00 m ² - 1,00 cm - 1 stuk
Totaal volume	1,00 m ³
Eenvoudig bereikbaar	Ja

Dringend verwijderen

- Verwijder dit asbestmateriaal zo snel mogelijk. Volg de toestand goed op.
- Hemelwater dat afspoelt van asbestcement daken of gevels kan asbestdeeltjes bevatten. Gebruik het enkel voor gesloten circuits (bv. spoelen toiletten). Reinig na het vervangen van het dak of de gevel de dakgoten en regenwaterput of -ton om asbesthoudend sediment of slib te verwijderen

- Eenvoudige handelingen: mag via doe-het-zelf of door werknemer(s) met opleidingsattest eenvoudige handelingen
De toepassing kan met eenvoudige handelingen verwijderd worden, na fixatie of overvloedig bevochtigen kan dit verwijderd worden zonder te breken met eventuele behulp van traag draaiend en manueel gereedschap. bij de verwijdering dienen PBM's gedragen te worden (FFP 3 masker, overall, handschoenen en laarzen) na het losmaken in voorziene zakken verpakken volgens de regels en afvoeren naar een geschikte afvalverwerker. de platen dienen in één geheel verwijderd te worden.

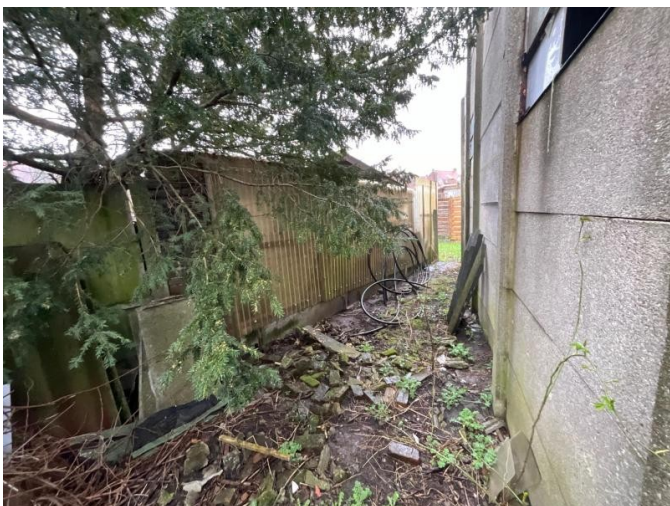
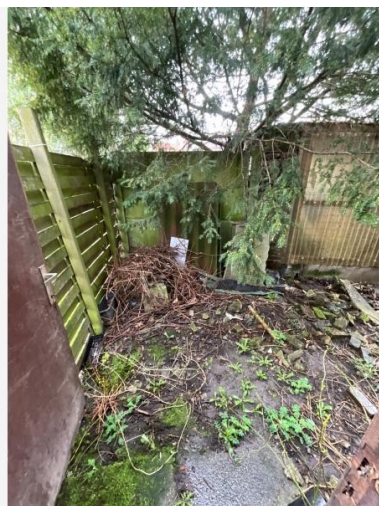
Beschrijving	Golfplaat
Type afvalstof	Betreft stock-voorraad of gedemonteerde asbestmaterialen
Aanwezige resten	Geen resten aanwezig
Omgeving	Buiten
Primaire drager	Plat dak
Asbestmaterialen	<ul style="list-style-type: none">Dak- en gevelbekleding - Golfplaat
Bindmiddel van asbestmateriaal	Cement
Gebondenheid op basis van bindmiddel	Hecht
Hoeveelheid (gewicht - aantal)	<ul style="list-style-type: none">10,00 kg - 1 stuk
Totaal gewicht	10,00 kg
Eenvoudig bereikbaar	Ja
Identificatiemethode	Vaststelling zonder monsternamen

Dringend verwijderen

- Verwijder het asbestafval.

- Eenvoudige handelingen: mag via doe-het-zelf of door werknemer(s) met opleidingsattest eenvoudige handelingen
De golfplaat op dezelfde manier verwijderen als deze op het dak.

De toepassing kan met eenvoudige handelingen verwijderd worden, na fixatie of overvloedig bevochtigen kan dit verwijderd worden zonder te breken met eventuele behulp van traag draaiend en manueel gereedschap. bij de verwijdering dienen PBM's gedragen te worden (FFP 3 masker, overall, handschoenen en laarzen) na het losmaken in voorziene zakken verpakken volgens de regels en afvoeren naar een geschikte afvalverwerker. de platen dienen in één geheel verwijderd te worden.

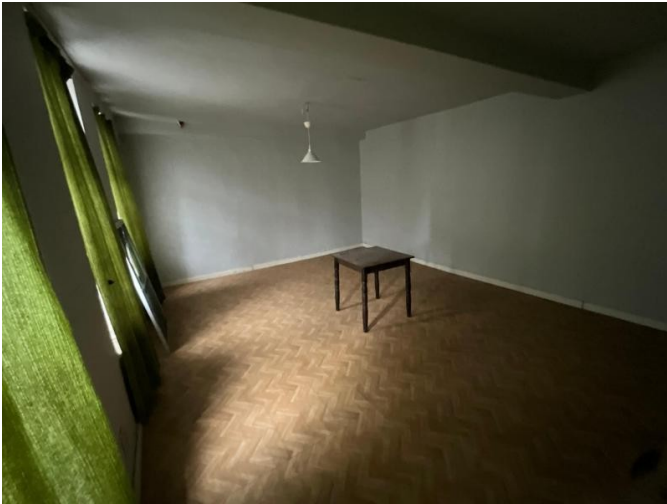
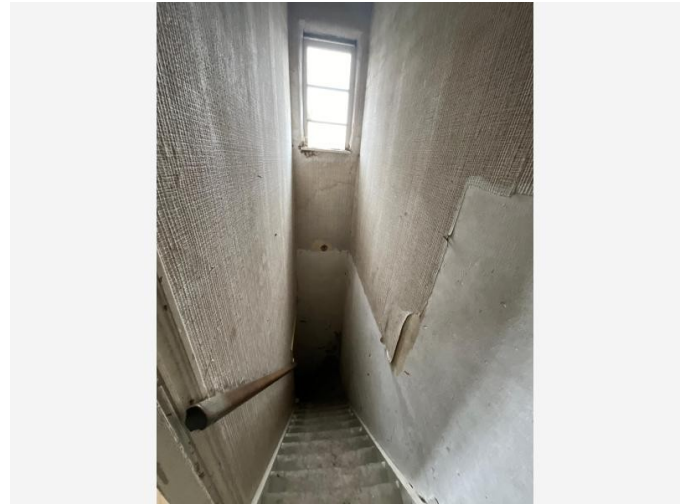
Eindbeoordeling materiaalrisico	Hoog materiaalrisico en/of hoge kans op vezelvrijgave
---------------------------------	---

Gebondenheid	Categorie 2: niet-hechtgebonden met matrix
Asbestsoort (vezeltype)	Amfibool aanwezig, uitgezonderd crocidoliet
Asbestconcentratie	Hoog ($\geq 50\%$)
Afschermingsgraad van het gehele materiaal	Geheel of deels (ook) vrij aan binnenluchtstromen
Toestand van het materiaal	Matig beschadigd, matig verweerd

Beschrijving	Plakwerk muren
Omgeving	Binnen
Primaire drager	Binnenwand
Asbestmateriaal	In-situ afwerkingslagen - Pleisterwerk (wand, plafond, ...)
Bindmiddel van asbestmateriaal	Gips - kalk
Gebondenheid op basis van bindmiddel	Niet-hechtgebonden
Hoeveelheid (oppervlakte - dikte - aantal)	• 250,00 m ² - 1,00 cm - 1 stuk
Totaal volume	2,50 m ³

Eenvoudig bereikbaar	Ja
Bevestigingswijze	<ul style="list-style-type: none">• Verlijmd, ingegoten, versmeerd
Identificatiemethode	Vaststelling zonder monstername Motivatie: Op vraag van de eigenaar-opdrachtgever werd geen monstername uitgevoerd
Destructieve handeling voor identificatie	Nee
Opmerking	Vermoedelijke hoeveelheid- Staalnames geweigerd

Dringend maatregelen nemen

- Scherm in afwachting van verwijdering het asbestmateriaal af van luchtstromingen en verstoring: bijvoorbeeld door het te verpakken, te fixeren, af te dekken, signalisatie - afbakening aan te brengen, ...
- Verwijder dit asbestmateriaal zo snel mogelijk. Volg de toestand goed op.

- Hermetische zone (erkend asbestverwijderaar)
Deze toepassing dient in hermetische zone verwijderd te worden, hiervoor dien je een erkende asbestverwijderaar te contacteren.

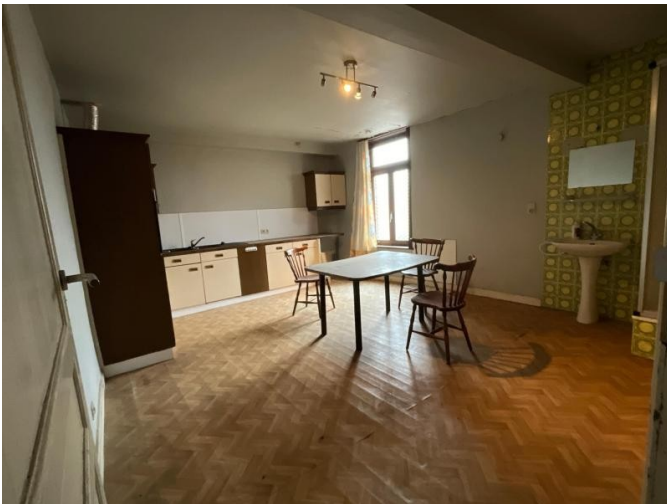
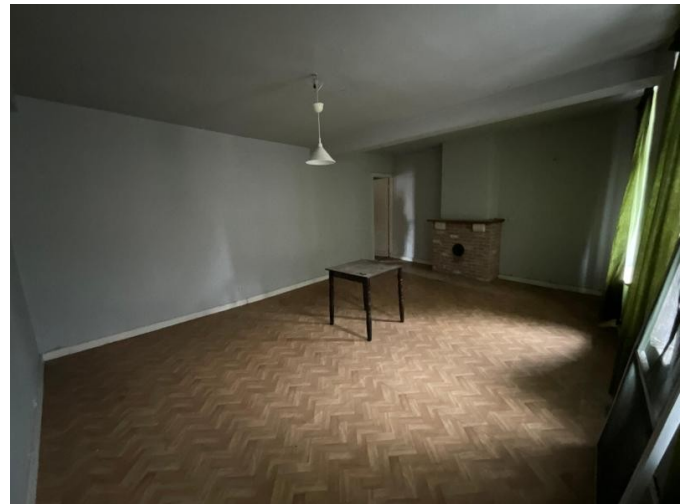
Eindbeoordeling materiaalrisico	Hoog materiaalrisico en/of hoge kans op vezelvrijgave
---------------------------------	---

Gebondenheid	Categorie 2: niet-hechtgebonden met matrix
Asbestsoort (vezeltype)	Amfibool aanwezig, uitgezonderd crocidoliet
Asbestconcentratie	Hoog ($\geq 50\%$)
Afschermingsgraad van het gehele materiaal	Geheel of deels (ook) vrij aan binnenluchtstromen
Toestand van het materiaal	Matig beschadigd, matig verweerd

Beschrijving	plakwerk plafond
Omgeving	Binnen
Primaire drager	Plafond
Asbestmateriaal	In-situ afwerkingslagen - Pleisterwerk (wand, plafond, ...)
Bindmiddel van asbestmateriaal	Gips - kalk
Gebondenheid op basis van bindmiddel	Niet-hechtgebonden
Hoeveelheid (oppervlakte - dikte - aantal)	• 150,00 m ² - 1,00 cm - 1 stuk
Totaal volume	1,50 m ³
Eenvoudig bereikbaar	Ja

Dringend maatregelen nemen

- Scherm in afwachting van verwijdering het asbestmateriaal af van luchtstromingen en verstoring: bijvoorbeeld door het te verpakken, te fixeren, af te dekken, signalisatie - afbakening aan te brengen, ...
- Verwijder dit asbestmateriaal zo snel mogelijk. Volg de toestand goed op.

- Hermetische zone (erkend asbestverwijderaar)
Deze toepassing dient in hermetische zone verwijderd te worden, hiervoor dien je een erkende asbestverwijderaar te contacteren.

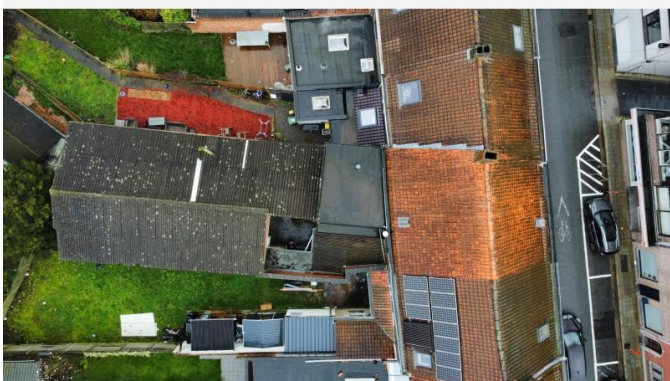
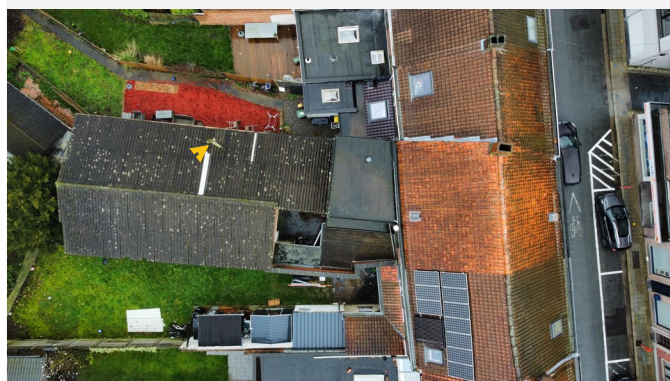
Eindbeoordeling materiaalisico	Laag materiaalisico en/of verlaagde kans op vezelvrijgave
--------------------------------	---

Gebondenheid	Categorie 1: hechtgebonden in oorsprong
Asbestsoort (vezeltype)	Crocidoliet aanwezig
Asbestconcentratie	Laag (< 50%)
Afschermingsgraad van het gehele materiaal	Geheel of deels vrij aan de buitenlucht
Toestand van het materiaal	Licht beschadigd, licht verweerd. Intact materiaal type Pical – asbestboard of categorie III 'gebondenheid'

Beschrijving	schouwhoed + rookgasafvoer
Omgeving	Buiten
Primaire drager	Schuin dak
Asbestmateriaal	Schouwhoed, ventilatiekap (anti-windval)
Bindmiddel van asbestmateriaal	Cement
Gebondenheid op basis van bindmiddel	Hecht
Hoeveelheid (gewicht - aantal)	• 5,00 kg - 1 stuk
Totaal gewicht	5,00 kg

Eenvoudig bereikbaar	Ja
Bevestigingswijze	<ul style="list-style-type: none">• Onbekend
Identificatiemethode	Vaststelling zonder monstername
Destructieve handeling voor identificatie	Nee
Opmerking	schouwhoed op golfplatendak

Verwijderen

- Zorg voor een veilig beheer en verwijder dit asbestmateriaal wanneer het bij werken eenvoudig bereikbaar wordt. Controleer de toestand jaarlijks op wijzigingen.

- Eenvoudige handelingen: mag via doe-het-zelf of door werknemer(s) met opleidingsattest eenvoudige handelingen
De rookgasafvoer en schouwhoed kan met eenvoudige handelingen verwijderd worden indien deze vrij is. Bij het verwijderen volgende PBM's dragen; FFP3 masker, handschoenen, werkschoenen.

Alvorens te verwijderen fixeren om de vezelvrijgave te beperken. de toepassing kan correct verpakt afgevoerd worden naar het containerpark. niet breken bij de verwijdering.

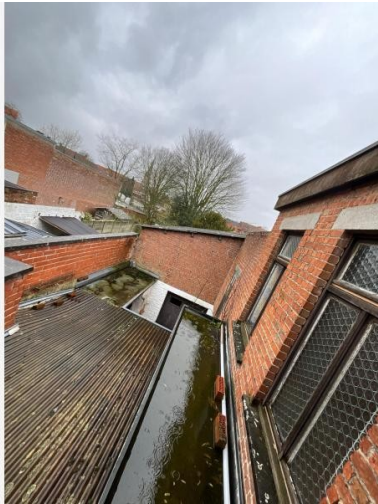
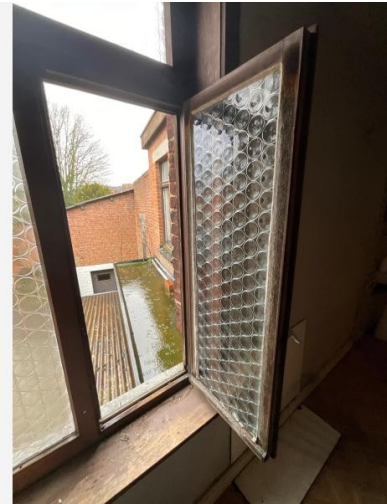
Eindbeoordeling materiaalrisico	Verhoogd materiaalrisico en/of verhoogde kans op vezelvrijgave
---------------------------------	--

Gebondenheid	Categorie 1: hechtgebonden in oorsprong
Asbestsoort (vezeltype)	Amfibool aanwezig, uitgezonderd crocidoliet
Asbestconcentratie	Laag (< 50%)
Afschermingsgraad van het gehele materiaal	Geheel of deels vrij aan de buitenlucht
Toestand van het materiaal	Matig beschadigd, matig verweerd

Beschrijving	Mastiek ramen
Omgeving	Buiten
Primaire drager	Wandopening verticaal (raam, deur, ...)
Asbestmateriaal	In-situ afwerkingslagen - Pasta, stopverf, voegsel, stopsel, vulsel, mastiek, kitten, ...
Bindmiddel van asbestmateriaal	Kitten, mastiek, pasta
Gebondenheid op basis van bindmiddel	Hecht
Hoeveelheid (gewicht - aantal)	• 10,00 kg - 1 stuk
Totaal gewicht	10,00 kg
Eenvoudig bereikbaar	Ja

Verwijderen

- Verwijder dit asbestmateriaal zo snel mogelijk. Volg de toestand goed op.
- Hemelwater dat afspoelt van asbestcement daken of gevels kan asbestdeeltjes bevatten. Gebruik het enkel voor gesloten circuits (bv. spoelen toiletten). Reinig na het vervangen van het dak of de gevel de dakgoten en regenwaterput of -ton om asbesthoudend sediment of slib te verwijderen

- Eenvoudige handelingen: enkel door erkend asbestverwijderaar
De mastiek van de ramen kan met eenvoudige handelingen na fixatie verwijderd worden, de verwijderaar dien mondkap FFP 3 te dragen, handschoenen en fixeer middel. De mastiek luchtdicht afsluiten en naar de correcte afval verwerker afvoeren.

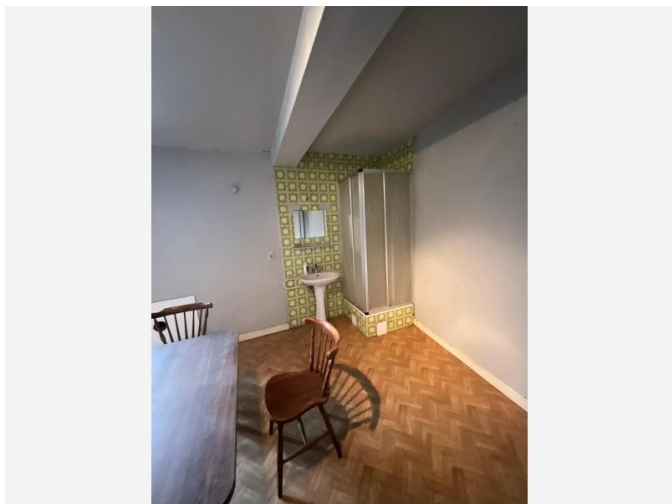
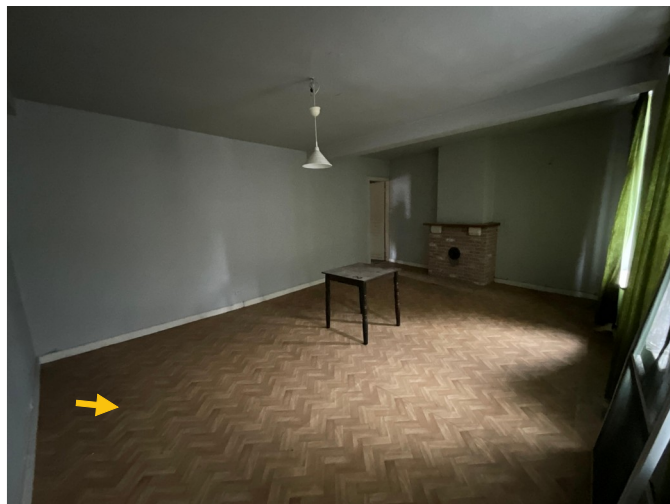
Eindbeoordeling materiaalrisico	Verhoogd materiaalrisico en/of verhoogde kans op vezelvrijgave
---------------------------------	--

Gebondenheid	Categorie 2: niet-hechtgebonden met matrix
Asbestsoort (vezeltype)	Alleen chrysotiel
Asbestconcentratie	Hoog ($\geq 50\%$)
Afschermingsgraad van het gehele materiaal	Geheel of deels (ook) vrij aan de binnenlucht
Toestand van het materiaal	Licht beschadigd, licht verweerd. Intact materiaal type Pical – asbestboard of categorie III 'gebondenheid'

Beschrijving	Vloerbekleding
Omgeving	Binnen
Primaire drager	Vloer
Asbestmateriaal	Prefab - afwerking - Vloerzeil
Bindmiddel van asbestmateriaal	Karton - papier - viltachtig
Gebondenheid op basis van bindmiddel	Niet-hechtgebonden
Hoeveelheid (oppervlakte - aantal)	<ul style="list-style-type: none">60,00 m² - 1 stuk
Totale oppervlakte	60,00 m ²
Eenvoudig bereikbaar	Ja
Bevestigingswijze	<ul style="list-style-type: none">Genageld, geniet

Verwijderen

- Verwijder dit asbestmateriaal zo snel mogelijk. Volg de toestand goed op.

- Eenvoudige handelingen: enkel door erkend asbestverwijderaar
Bij de verwijdering goed bevochtigen en fixeren en in één geheel verpakken en afvoeren naar de correcte afvalverwerker. Breuken aan het materiaal vermijden zodat er geen vezelvrijgave kan plaatsvinden. De verwijderaar dient zich te voorzien van de correcte persoonlijke beschermingsmiddelen zoals het dragen van een FFP 3 masker, handschoenen, overall en afwasbare laarzen allemaal correct afgeplakt.

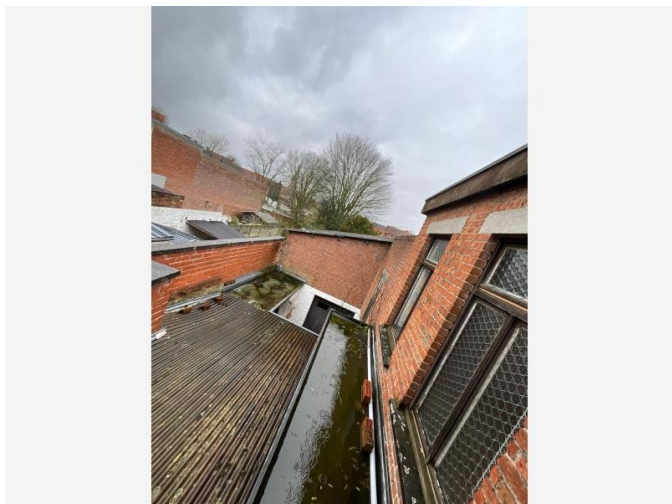
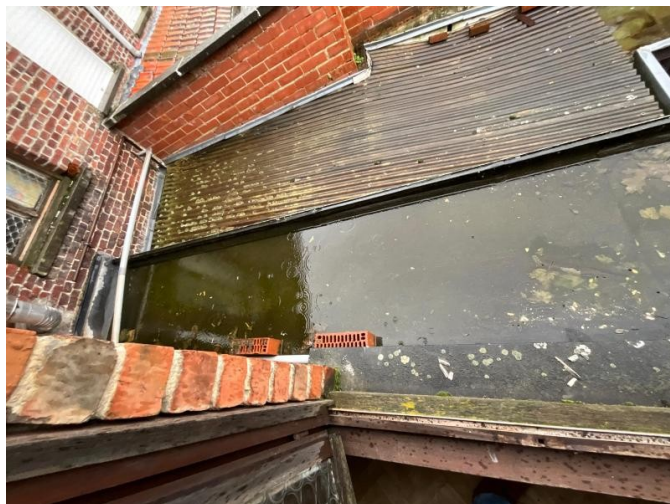
Eindbeoordeling materiaalrisico	Laag materiaalrisico en/of verlaagde kans op vezelvrijgave
---------------------------------	--

Gebondenheid	Categorie 1: hechtgebonden in oorsprong
Asbestsoort (vezeltype)	Crocidoliet aanwezig
Asbestconcentratie	Laag (< 50%)
Afschermingsgraad van het gehele materiaal	Geheel of deels vrij aan de buitenlucht
Toestand van het materiaal	Licht beschadigd, licht verweerd. Intact materiaal type Pical – asbestboard of categorie III 'gebondenheid'

Beschrijving	Roofing
Omgeving	Buiten
Primaire drager	Plat dak
Asbestmateriaal	Dak- en gevelbekleding - Roofing
Bindmiddel van asbestmateriaal	Bitumen (roofing, teer, asfalt)
Gebondenheid op basis van bindmiddel	Hecht
Hoeveelheid (oppervlakte - aantal)	• 10,00 m ² - 1 stuk
Totale oppervlakte	10,00 m ²

Zorgvuldig beheren

- Verwijder dit asbestmateriaal zo snel mogelijk. Volg de toestand goed op.
- Hemelwater dat afspoelt van asbestcement daken of gevels kan asbestdeeltjes bevatten. Gebruik het enkel voor gesloten circuits (bv. spoelen toiletten). Reinig na het vervangen van het dak of de gevel de dakgoten en regenwaterput of -ton om asbesthoudend sediment of slib te verwijderen

- Eenvoudige handelingen: enkel door erkend asbestverwijderaar
Door de mogelijke vezelvrijgave bij het verwijderen van deze toepassing zal een erkend asbestverwijderaar moeten tussen komen om de geschikte verwijdermethode te bepalen. door de aanwezigheid van bitumen zal deze toepassing in stukken verwijderd dienen te worden en is de kans op vezelvrijgave reëel groot met risico's voor eigen gezondheid en omgeving. de asbestverwijderaar zal een correcte verwijdermethode voorstellen afhankelijk van verschillende factoren.

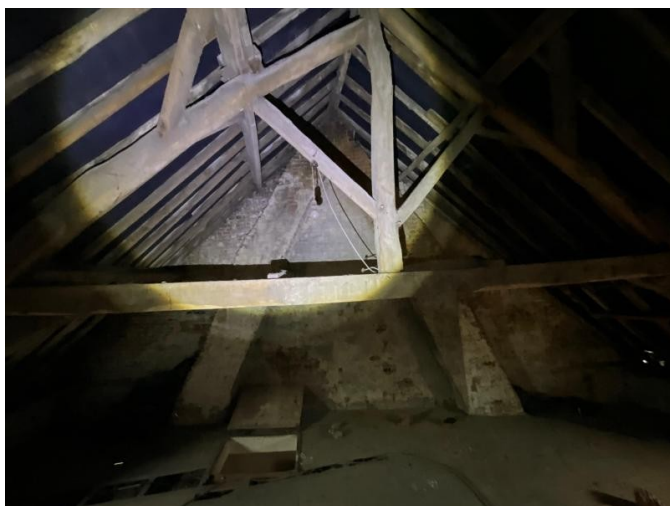
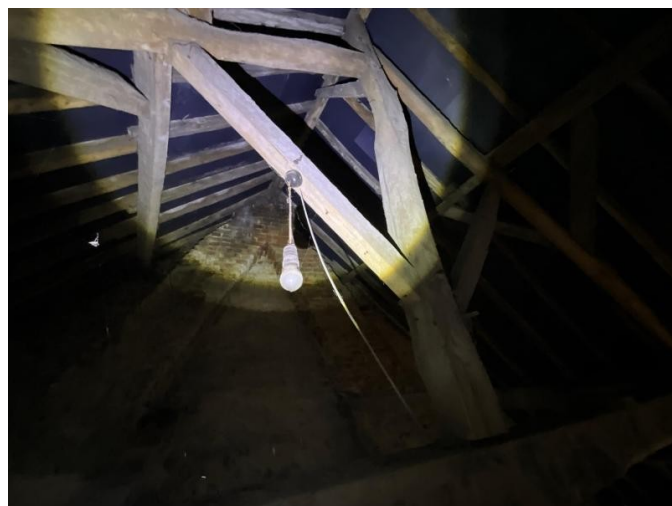
Eindbeoordeling materiaalrisico	Laag materiaalrisico en/of verlaagde kans op vezelvrijgave
---------------------------------	--

Gebondenheid	Categorie 1: hechtgebonden in oorsprong
Asbestsoort (vezeltype)	Crocidoliet aanwezig
Asbestconcentratie	Laag (< 50%)
Afschermingsgraad van het gehele materiaal	Geheel of deels (ook) vrij aan de binnenlucht
Toestand van het materiaal	Onbeschadigd, niet verweerd

Beschrijving	Bakeliet
Omgeving	Binnen
Primaire drager	Schuin dak
Asbestmateriaal	Plaat, paneel, tablet - Type Bakeliet
Bindmiddel van asbestmateriaal	Kunststof of -hars
Gebondenheid op basis van bindmiddel	Hecht
Hoeveelheid (oppervlakte - dikte - aantal)	• 3,00 m ² - 1,00 cm - 1 stuk
Totaal volume	0,03 m ³
Eenvoudig bereikbaar	Ja
Bevestigingswijze	• Geschroefd
Identificatiemethode	Vaststelling zonder monsternamen

Destructieve handeling voor identificatie	Nee
Opmerking	Terug te vinden in volgende; -zolder lichtarmatuur

Zorgvuldig beheren

- Verwijder dit asbestmateriaal zo snel mogelijk. Volg de toestand goed op.

- Eenvoudige handelingen: mag via doe-het-zelf of door werknemer(s) met opleidingsattest eenvoudige handelingen
De bakeliet kan met eenvoudige handelingen verwijderd worden, bij de verwijdering traag draaiend gereedschap gebruiken of manueel, FFP 3, overall, handschoenen of andere persoonlijke beschermingsmiddelen. Eenmaal niet meer bevestigd kan dit luchtdicht verpakt en afgevoerd worden. Naar de geschikte afvalverwerker. Let op deze toepassing mag niet gebroken worden om zo min mogelijke vezelvrijgave te beperken.

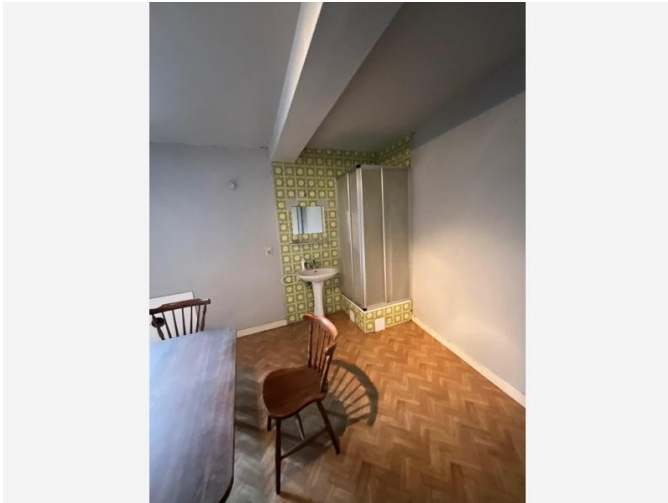
Gezien het risico bouwjaar kan de lijm asbest bevatten

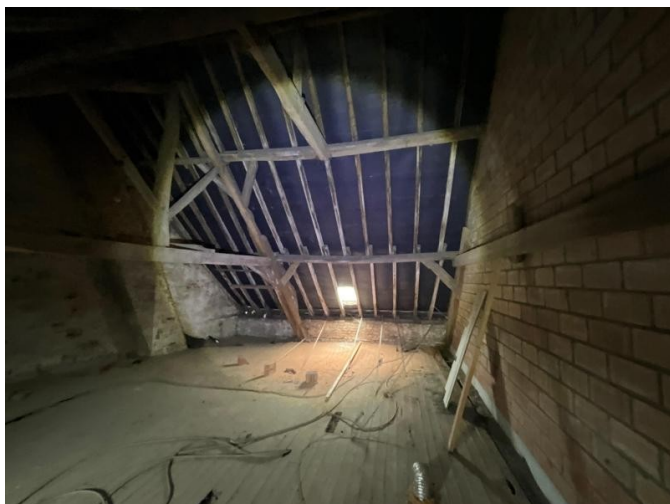
Het onderdak bestaat uit niet asbest verdachte materialen.
