# Asbestinventarisatetest

Rijksweg 151, 9681 Maarkedal

Attestnummer : 20240329-000454.000

Uitgegeven op : 29.03.2024

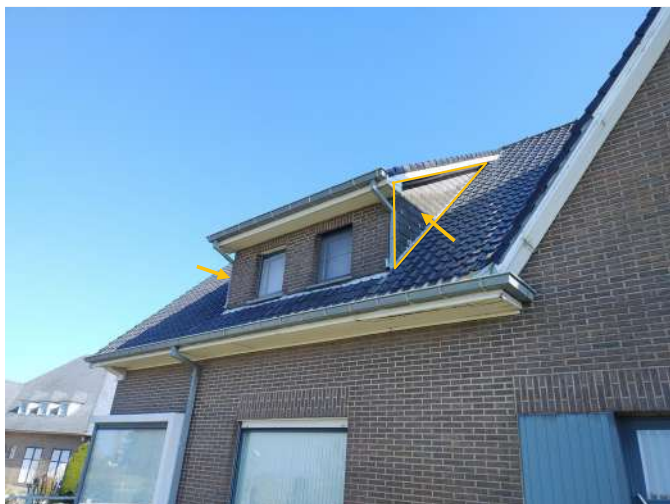
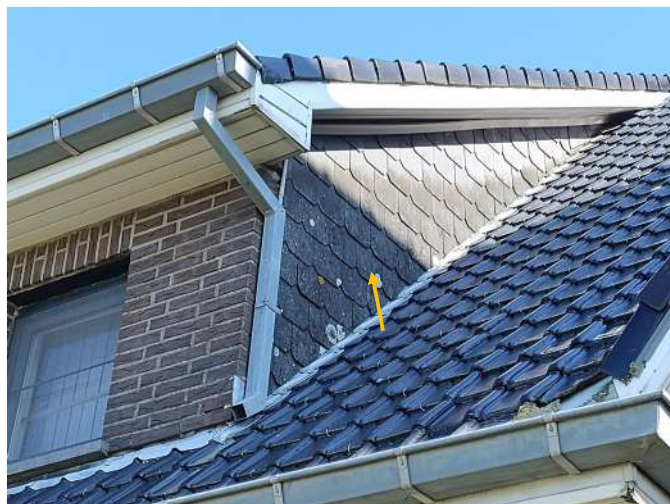
Het asbestmateriaal valt onder de mijlpaal van 2034.

Eindbeoordeling materiaalrisico	Verhoogd materiaalrisico en/of verhoogde kans op vezelvrijgave
---------------------------------	--

Gebondenheid	Categorie 1: hechtgebonden in oorsprong
Asbestsoort (vezeltype)	Crocidoliet aanwezig
Asbestconcentratie	Laag (< 50%)
Afschermingsgraad van het gehele materiaal	Geheel of deels vrij aan de buitenlucht
Toestand van het materiaal	Matig beschadigd, matig verweerd

Beschrijving	Asbestcement leien dakkapel
Omgeving	Buiten
Primaire drager	Schuin dak
Asbestmateriaal	Dak- en gevelbekleding - Lei, shingle

<b>Bindmiddel van asbestmateriaal</b>	Cement
<b>Gebondenheid op basis van bindmiddel</b>	Hecht
<b>Hoeveelheid (oppervlakte - aantal)</b>	<ul style="list-style-type: none"><li>• 60,00 m<sup>2</sup> - 1 stuk</li></ul>
<b>Totale oppervlakte</b>	60,00 m <sup>2</sup>
<b>Eenvoudig bereikbaar</b>	Ja
<b>Bevestigingswijze</b>	<ul style="list-style-type: none"><li>• Genageld, geniet</li></ul>
<b>Identificatiemethode</b>	Vaststelling zonder monstername
<b>Destructieve handeling voor identificatie</b>	Nee
<b>Opmerking</b>	Asbestcement leien op de zijkant van de dakkapel van de woning

Verwijderen

- Zorg voor een veilig beheer. Vermijd het beschadigen van het asbestmateriaal. Controleer de toestand jaarlijks op wijzigingen.
- Verwijder dit asbestmateriaal zo snel mogelijk. Volg de toestand goed op.
- Hemelwater dat afspoelt van asbestcement daken of gevels kan asbestdeeltjes bevatten. Gebruik het enkel voor gesloten circuits (bv. spoelen toiletten). Reinig na het vervangen van het dak of de gevel de dakgoten en regenwaterput of -ton om asbesthoudend sediment of slib te verwijderen

- Eenvoudige handelingen: mag via doe-het-zelf of door werknemer(s) met opleidingsattest eenvoudige handelingen
  - Hechtgebonden toepassing
  - Vermijd stof door het asbest te bevochtigen of te fixeren. Dat doet u door water te vernevelen of door een aangepast fixeermiddel te gebruiken.
  - Demonteer asbestelementen door ze één voor één met de hand los te maken of los te schroeven.

- Gebruik alleen handwerktuigen, zoals een schroevendraaier of een handzaag. Vermijd krachtige mechanische werktuigen zoals boor- en schuurmachines, zaag- en slijpschijven: die kunnen asbestvezels losmaken en asbeststof in de lucht brengen. Om vastgeroeste bouten door te zagen of te slijpen kunt u uitzonderlijk en heel kort een mechanisch hulpmiddel gebruiken. Doe dat alleen als u zeker bent dat u het eigenlijke asbestmateriaal niet zal raken.
- Probeer het asbest niet te breken of te beschadigen.
- Gooi asbestmaterialen zoals dakpannen nooit naar beneden, maar breng ze voorzichtig naar de begane grond.

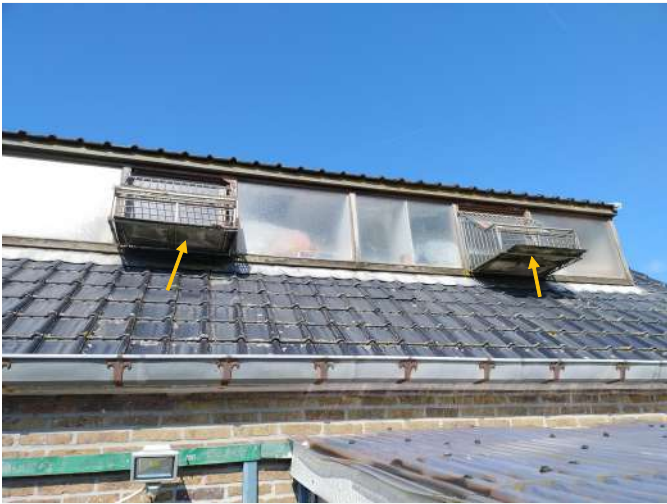
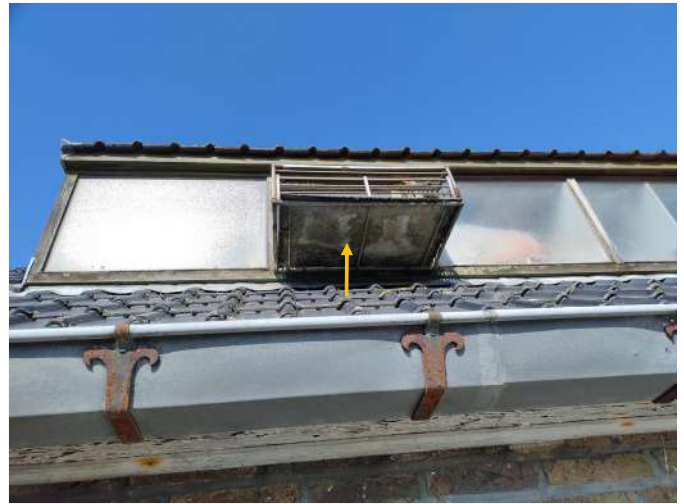
Het asbestmateriaal valt onder de mijlpaal van 2040.

Eindbeoordeling materiaalrisico	Verhoogd materiaalrisico en/of verhoogde kans op vezelvrijgave
---------------------------------	--

Gebondenheid	Categorie 1: hechtgebonden in oorsprong
Asbestsoort (vezeltype)	Crocidoliet aanwezig
Asbestconcentratie	Laag (< 50%)
Afschermingsgraad van het gehele materiaal	Geheel of deels vrij aan de buitenlucht
Toestand van het materiaal	Matig beschadigd, matig verweerd

Beschrijving	Asbestcement platen duivenhok
Omgeving	Buiten
Primaire drager	Schuin dak
Asbestmateriaal	Plaat, paneel, tablet - Type Menuiserite
Bindmiddel van asbestmateriaal	Cement

<b>Gebondenheid op basis van bindmiddel</b>	Hecht
<b>Hoeveelheid (oppervlakte - dikte - aantal)</b>	• 5,00 m <sup>2</sup> - 0,50 cm - 1 stuk
<b>Totaal volume</b>	0,025 m <sup>3</sup>
<b>Eenvoudig bereikbaar</b>	Ja
<b>Bevestigingswijze</b>	• Onbekend
<b>Identificatiemethode</b>	Vaststelling zonder monstername
<b>Destructieve handeling voor identificatie</b>	Nee

Verwijderen

- Zorg voor een veilig beheer. Vermijd het beschadigen van het asbestmateriaal. Controleer de toestand jaarlijks op wijzigingen.
- Verwijder dit asbestmateriaal zo snel mogelijk. Volg de toestand goed op.

- Eenvoudige handelingen: mag via doe-het-zelf of door werknemer(s) met opleidingsattest eenvoudige handelingen
  - Hechtgebonden toepassing
  - Vermijd stof door het asbest te bevochtigen of te fixeren. Dat doet u door water te vernevelen of door een aangepast fixeermiddel te gebruiken.
  - Demonteer asbestelementen door ze één voor één met de hand los te maken of los te schroeven.
  - Gebruik alleen handwerktuigen, zoals een schroevendraaier of een handzaag. Vermijd krachtige mechanische werktuigen zoals boor- en schuurmachines, zaag- en slijpschijven: die kunnen asbestvezels losmaken en asbeststof in de lucht brengen. Om vastgeroeste bouten door te zagen of te slijpen kunt u uitzonderlijk en heel kort een mechanisch hulpmiddel gebruiken. Doe dat alleen als u zeker bent dat u het

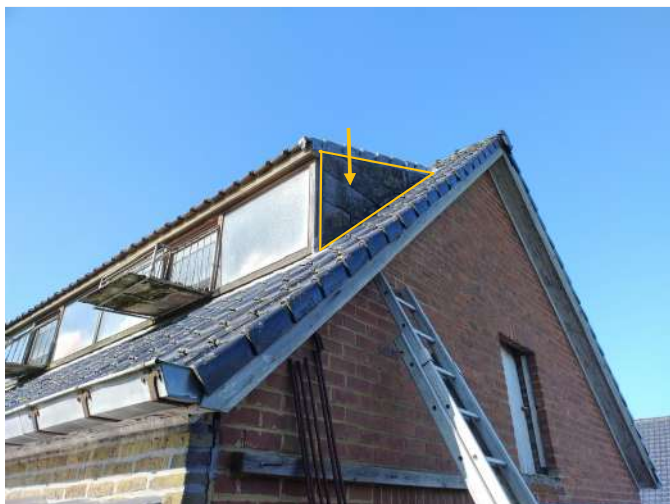
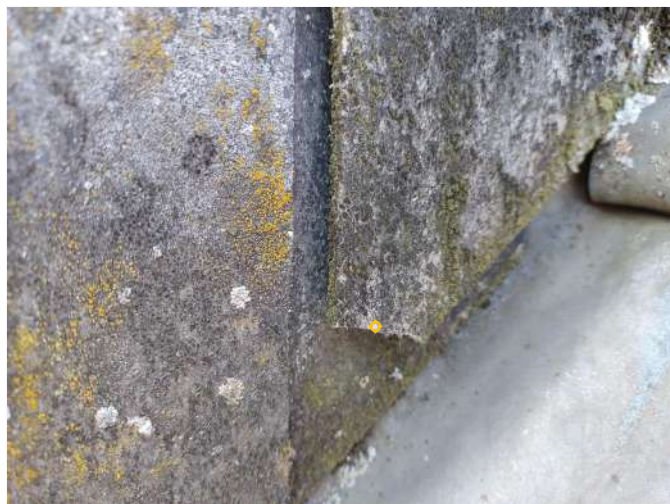
Het asbestmateriaal valt onder de mijlpaal van 2034.

Eindbeoordeling materiaalrisico	Verhoogd materiaalrisico en/of verhoogde kans op vezelvrijgave
---------------------------------	--

Gebondenheid	Categorie 1: hechtgebonden in oorsprong
Asbestsoort (vezeltype)	Alleen chrysotiel
Asbestconcentratie	Laag (< 50%)
Afschermingsgraad van het gehele materiaal	Geheel of deels vrij aan de buitenlucht
Toestand van het materiaal	Matig beschadigd, matig verweerd

#	Type	Referentie	Resultaat
3.1	Puntmonster	MO3	Chrysotiel

Beschrijving	Asbestcement leien dak garage/duivenhok
Omgeving	Buiten
Primaire drager	Schuin dak
Asbestmateriaal	Dak- en gevelbekleding - Lei, shingle
Bindmiddel van asbestmateriaal	Cement
Gebondenheid op basis van bindmiddel	Hecht
Hoeveelheid (oppervlakte - aantal)	<ul style="list-style-type: none"><li>• 10,00 m<sup>2</sup> - 1 stuk</li></ul>
Totale oppervlakte	10,00 m <sup>2</sup>
Eenvoudig bereikbaar	Ja
Bevestigingswijze	<ul style="list-style-type: none"><li>• Genageld, geniet</li></ul>
Identificatiemethode	Vaststelling met monstername
Destructieve handeling voor identificatie	Nee

Verwijderen

- Zorg voor een veilig beheer. Vermijd het beschadigen van het asbestmateriaal. Controleer de toestand jaarlijks op wijzigingen.
- Verwijder dit asbestmateriaal zo snel mogelijk. Volg de toestand goed op.
- Hemelwater dat afspoelt van asbestcement daken of gevels kan asbestdeeltjes bevatten. Gebruik het enkel voor gesloten circuits (bv. spoelen toiletten). Reinig na het vervangen van het dak of de gevel de dakgoten en regenwaterput of -ton om asbesthoudend sediment of slib te verwijderen

- Eenvoudige handelingen: mag via doe-het-zelf of door werknemer(s) met opleidingsattest eenvoudige handelingen
  - Hechtgebonden toepassing
  - Vermijd stof door het asbest te bevochtigen of te fixeren. Dat doet u door water te vernevelen of door een aangepast fixeermiddel te gebruiken.
  - Demonteer asbestelementen door ze één voor één met de hand los te maken of los te schroeven.

- Gebruik alleen handwerktuigen, zoals een schroevendraaier of een handzaag. Vermijd krachtige mechanische werktuigen zoals boor- en schuurmachines, zaag- en slijpschijven: die kunnen asbestvezels losmaken en asbeststof in de lucht brengen. Om vastgeroeste bouten door te zagen of te slijpen kunt u uitzonderlijk en heel kort een mechanisch hulpmiddel gebruiken. Doe dat alleen als u zeker bent dat u het eigenlijke asbestmateriaal niet zal raken.
- Probeer het asbest niet te breken of te beschadigen.
- Gooi asbestmaterialen zoals dakpannen nooit naar beneden, maar breng ze voorzichtig naar de begane grond.

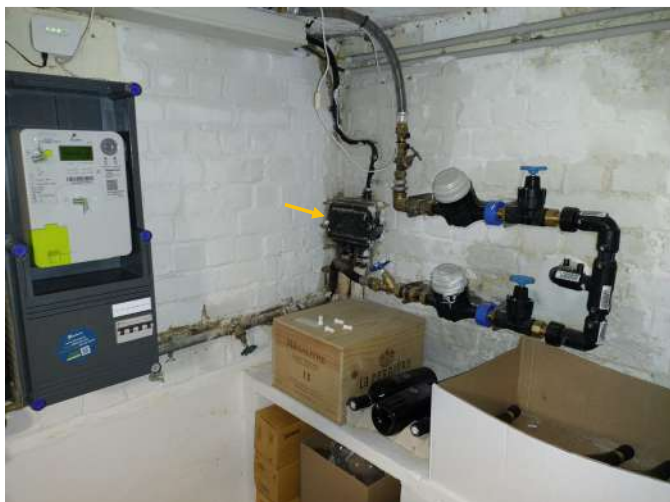
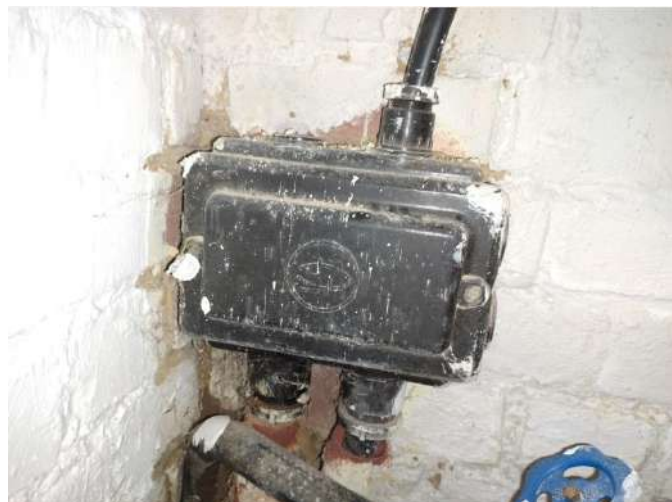
Het asbestmateriaal valt onder de mijlpaal van 2040.

Eindbeoordeling materiaalisico	Laag materiaalisico en/of verlaagde kans op vezelvrijgave
--------------------------------	---

Gebondenheid	Categorie 1: hechtgebonden in oorsprong
Asbestsoort (vezeltype)	Crocidoliet aanwezig
Asbestconcentratie	Laag (< 50%)
Afschermingsgraad van het gehele materiaal	Geheel of deels (ook) vrij aan de binnenlucht
Toestand van het materiaal	Onbeschadigd, niet verweerd

Beschrijving	Bakeliet aftakdoos kelder
Omgeving	Binnen
Primaire drager	Communicatie en elektrische infrastructuur en uitrusting
Asbestmateriaal	Plaat, paneel, tablet - Type Bakeliet
Bindmiddel van asbestmateriaal	Kunststof of -hars
Gebondenheid op basis van bindmiddel	Hecht
Hoeveelheid (oppervlakte - dikte - aantal)	• 2,00 m <sup>2</sup> - 1,00 cm - 1 stuk
Totaal volume	0,02 m <sup>3</sup>
Eenvoudig bereikbaar	Ja
Bevestigingswijze	• Geschroefd
Identificatiemethode	Vaststelling zonder monsternamen

<b>Destructieve handeling voor identificatie</b>	Nee
<b>Opmerking</b>	De aftakdoos is bakeliet, mogelijk asbesthoudend. Dit moet verder onderzocht worden bij verwijdering.

Zorgvuldig beheren

- Zorg voor een veilig beheer. Vermijd het beschadigen van het asbestmateriaal. Controleer de toestand jaarlijks op wijzigingen.

- Eenvoudige handelingen: mag via doe-het-zelf of door werknemer(s) met opleidingsattest eenvoudige handelingen  
Hechtgebonden toepassing.

De aftakdoos voorzichtig losschroeven zonder te beschadigen.

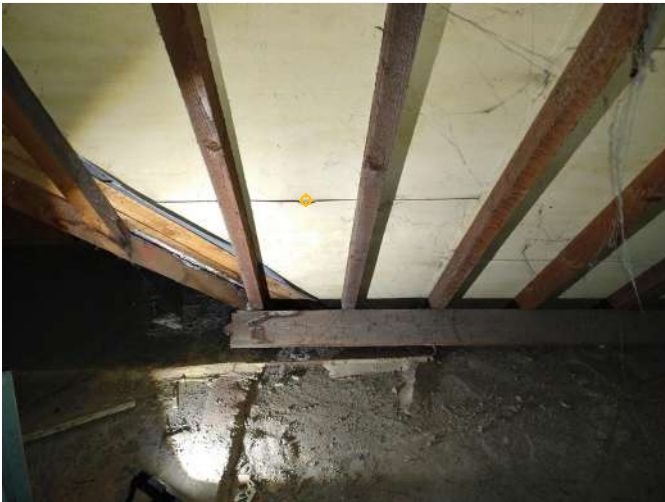
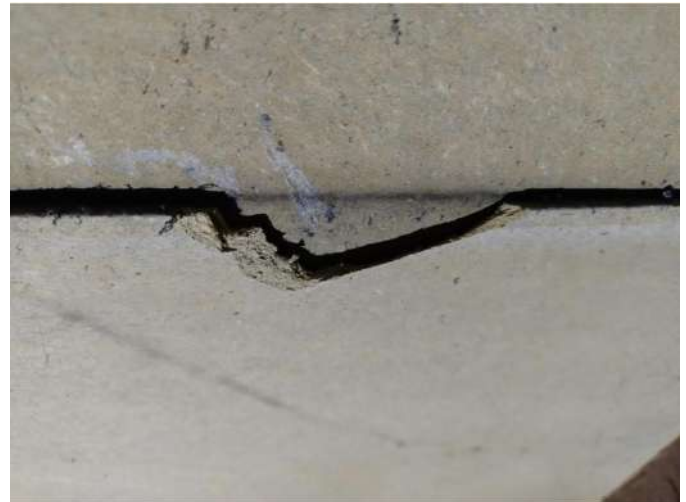
Het asbestmateriaal valt onder de mijlpaal van 2040.

Eindbeoordeling materiaalrisico	Zeer laag materiaalrisico en/of zeer lage kans op vezelvrijgave
---------------------------------	---

Gebondenheid	Categorie 1: hechtgebonden in oorsprong
Asbestsoort (vezeltype)	Alleen chrysotiel
Asbestconcentratie	Laag (< 50%)
Afschermingsgraad van het gehele materiaal	Geheel of deels (ook) vrij aan de binnenlucht
Toestand van het materiaal	Onbeschadigd, niet verweerd

#	Type	Referentie	Resultaat
5.1	Puntmonster	MO4	Chrysotiel

Beschrijving	Onderdak hellend dak woning
--------------	-----------------------------

Zorgvuldig beheren

- Zorg voor een veilig beheer. Vermijd het beschadigen van het asbestmateriaal. Controleer de toestand jaarlijks op wijzigingen.

- Eenvoudige handelingen: mag via doe-het-zelf of door werknemer(s) met opleidingsattest eenvoudige handelingen
  - Hechtgebonden toepassing
  - Gezien de grootte van het dak, is het aangeraden om dit te laten verwijderen door een aannemer met het opleidingsattest eenvoudige handelingen.
  - Vermijd stof door het asbest te bevochtigen of te fixeren. Dat doet u door water te vernevelen of door een aangepast fixeermiddel te gebruiken.
  - Demonteer asbestelementen door ze één voor één met de hand los te maken of los te schroeven.
  - Gebruik alleen handwerktuigen, zoals een schroevendraaier of een handzaag. Vermijd krachtige mechanische werktuigen zoals boor- en schuurmachines, zaag- en slijpschijven: die kunnen asbestvezels losmaken en asbeststof in de lucht brengen. Om vastgeroeste bouten door te zagen of te slijpen kunt u

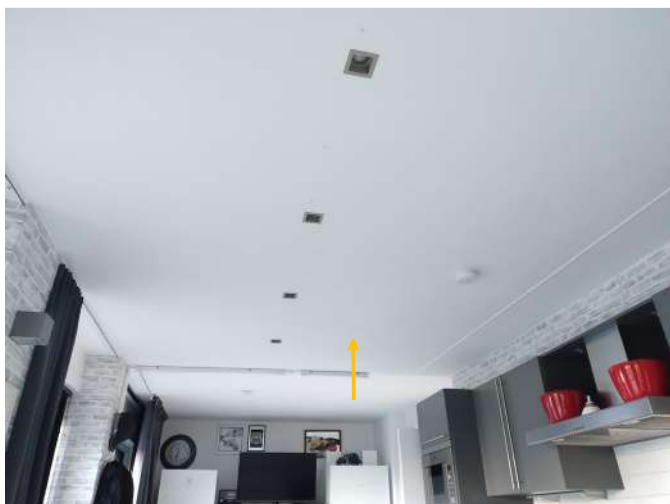
Vals plafond met gyproc afgewerkt, niet asbestverdacht.

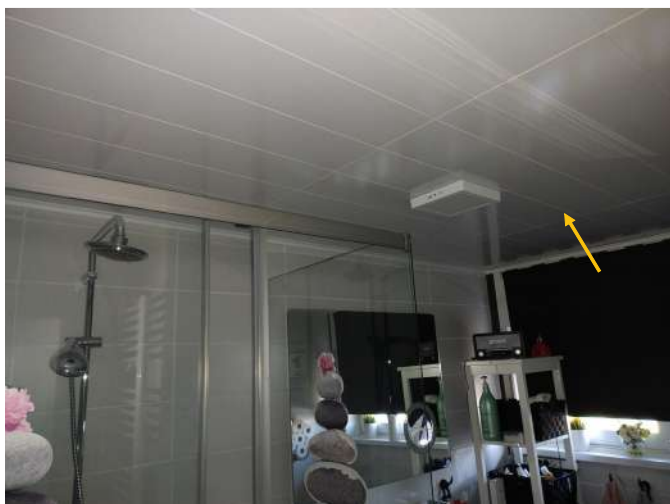
Het plafond in de badkamer is afgewerkt met houten platen, niet asbesthoudend.

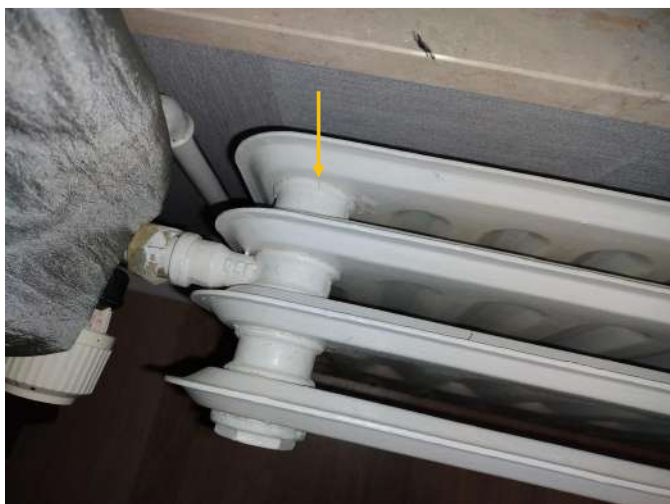
Mogelijk zijn er nog asbesthoudende dichtingen aanwezig tussen de verschillende panelen van de radiatoren in de woning.

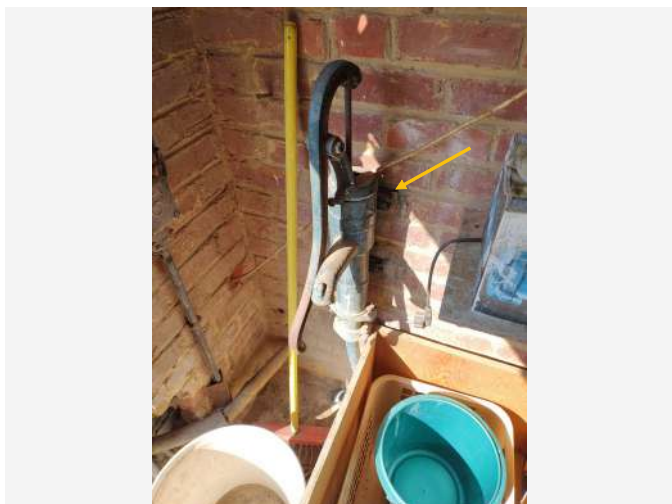
De regenwaterpomp kan mogelijk nog asbesthoudende dichtingen, pakkingen bevatten.

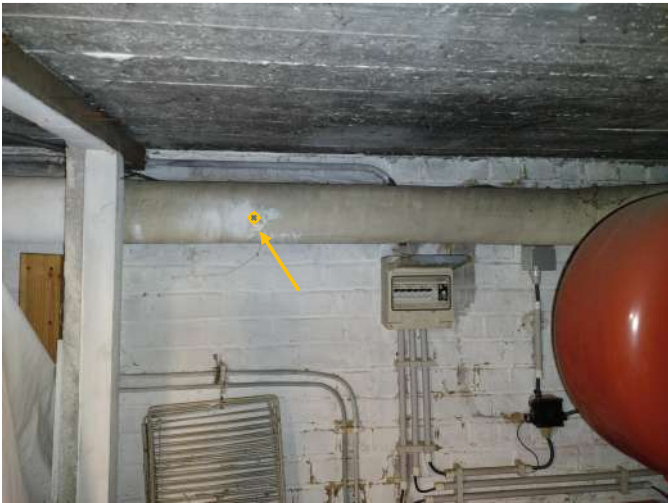
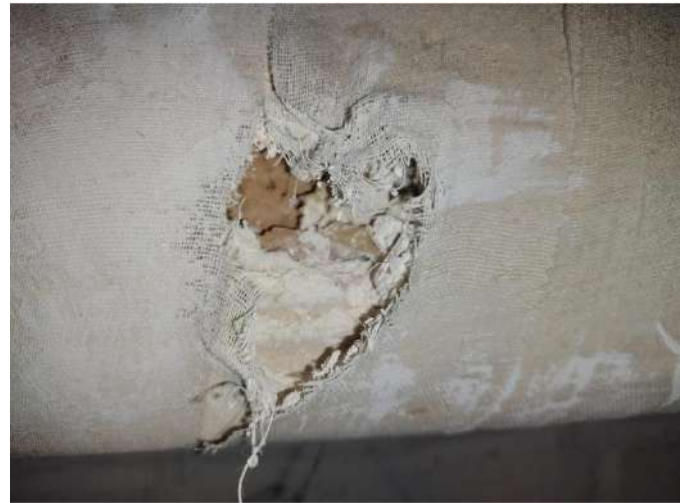
## Fiche 11: Leiding isolatie uit gips (rechte stukken)

Geen asbest

#	Type	Referentie	Resultaat
11.1	Mengmonster	MO5	Geen asbest

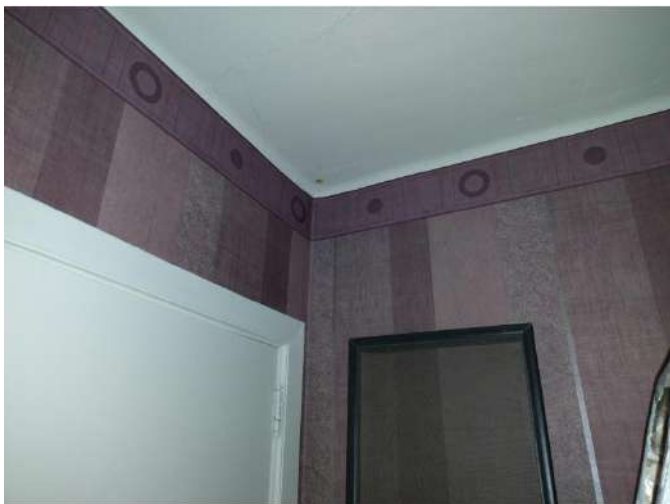
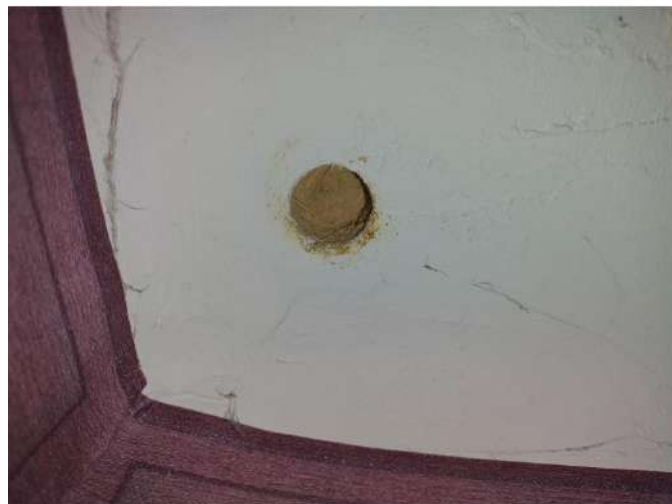
## Fiche 12: Pleisterwerk plafond

Geen asbest

#	Type	Referentie	Resultaat
12.1	Mengmonster	MO2	Geen asbest

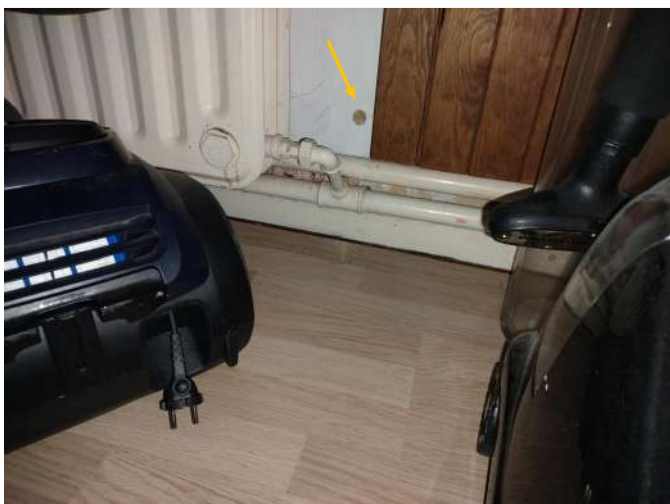
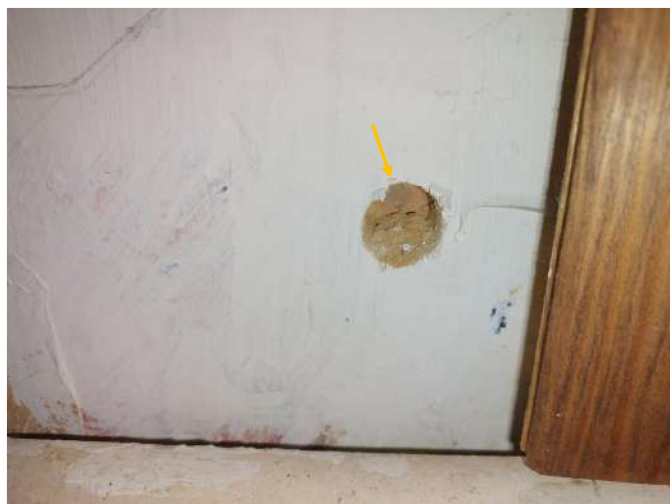
## Fiche 13: Pleisterwerk muren

Geen asbest

#	Type	Referentie	Resultaat
13.1	Mengmonster	MO1	Geen asbest

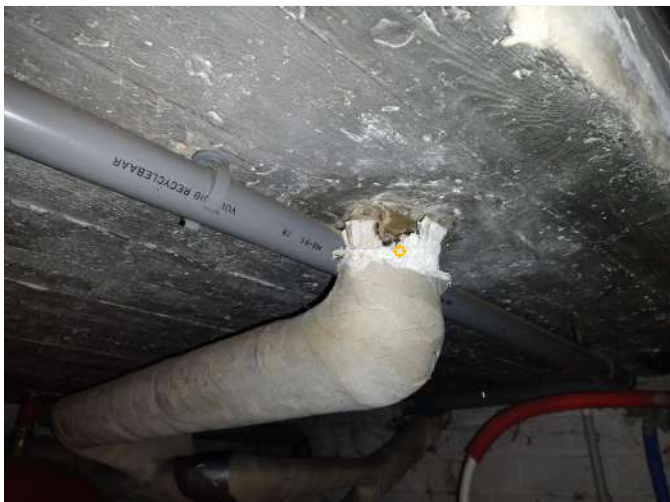
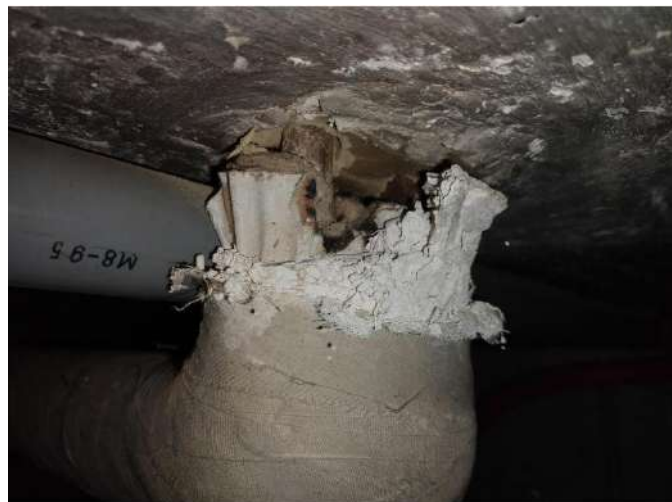
Geen asbest

#	Type	Referentie	Resultaat
14.1	Mengmonster	MO6	Geen asbest

Beschrijving	Leiding isolatie uit gips (bochten)
Omgeving	Binnen
Primaire drager	HVAC infrastructuur en uitrusting
Bindmiddel van materiaal	Gips - kalk
