# Asbestinventarisatetest

Chrysantenlaan 3, 1850 Grimbergen

Attestnummer : 20240320-000309.000

Uitgegeven op : 20.03.2024

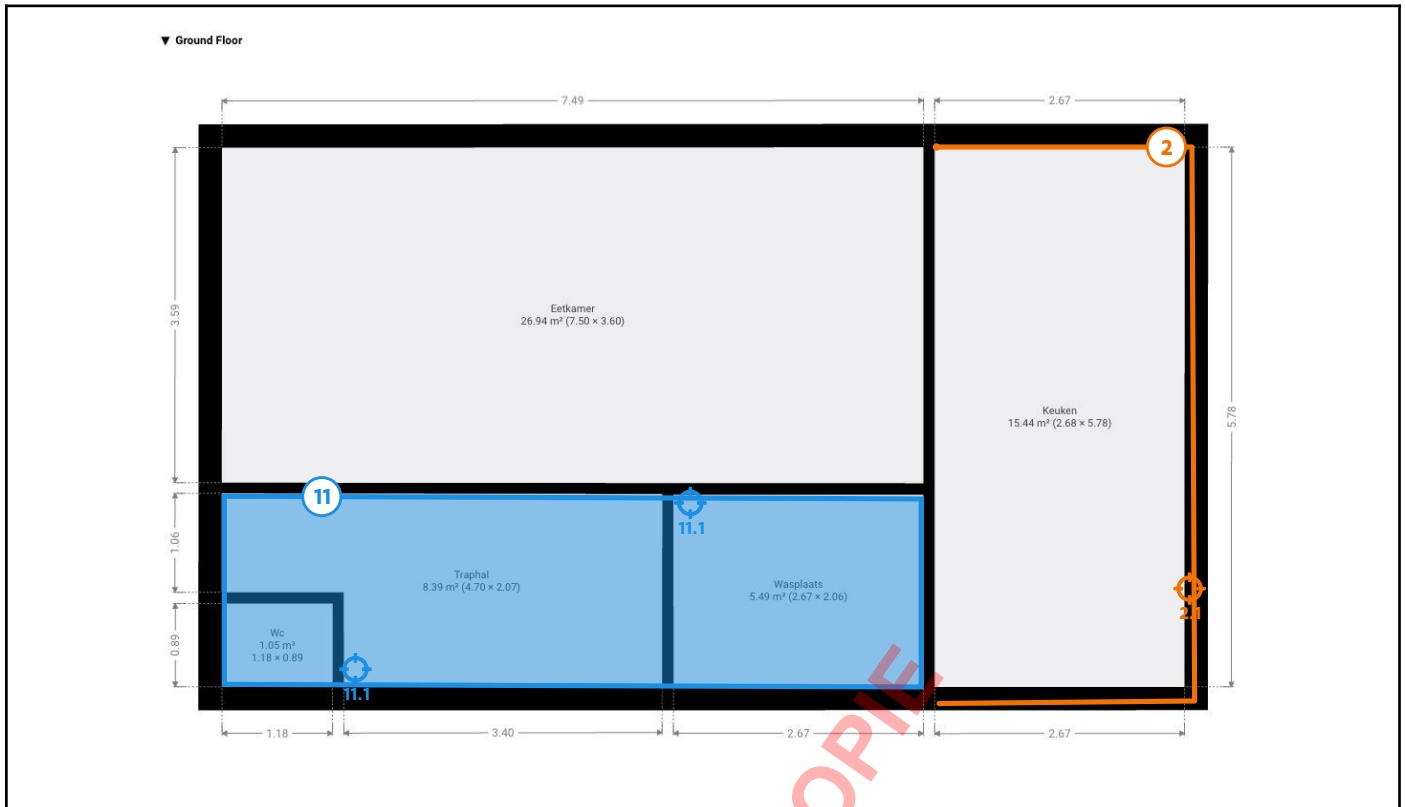
## Plan 1.2: Grondplan +0

Beschrijving	Type	Actie
2. Deksteen - plat dak	Asbestmateriaal	<a href="#">Verwijderen</a>
2.1 Code: 86711 - 5	Puntmonster	-
11. Pleisterwerk - Plafonds (woning)	Geen asbest	-
11.1 Code: 86711 - 2	Mengmonster	-

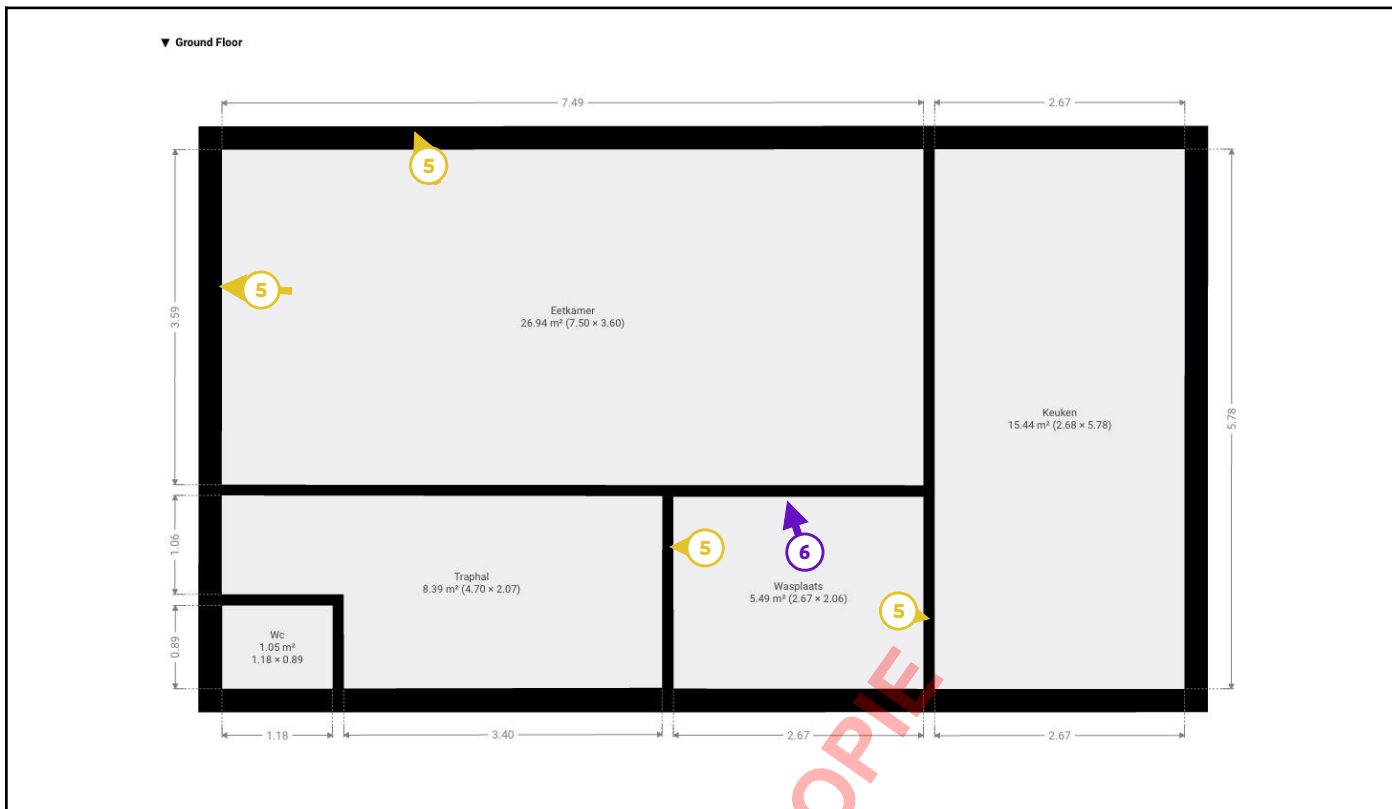
# Plan 1.4: Grondplan +0

Beschrijving	Type	Actie
5. Massal - vensterbanken & dorpels	Asbestmateriaal	Zorgvuldig beheren
6. CV ketel - CV ruimte/Wasplaats	Advies	-

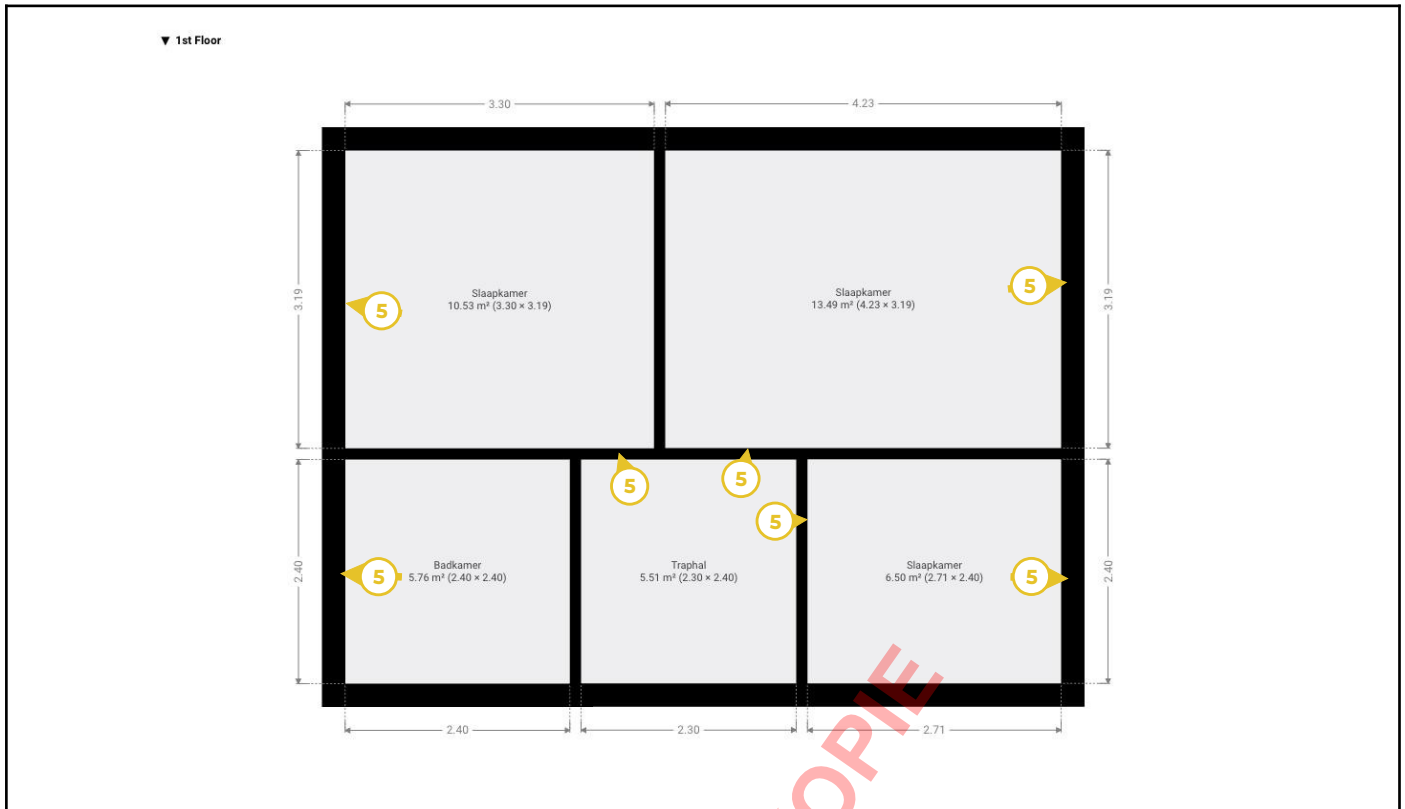
# Plan 1.6: Grondplan +1

Beschrijving	Type	Actie
5. Massal - vensterbanken & dorpels	Asbestmateriaal	Zorgvuldig beheren

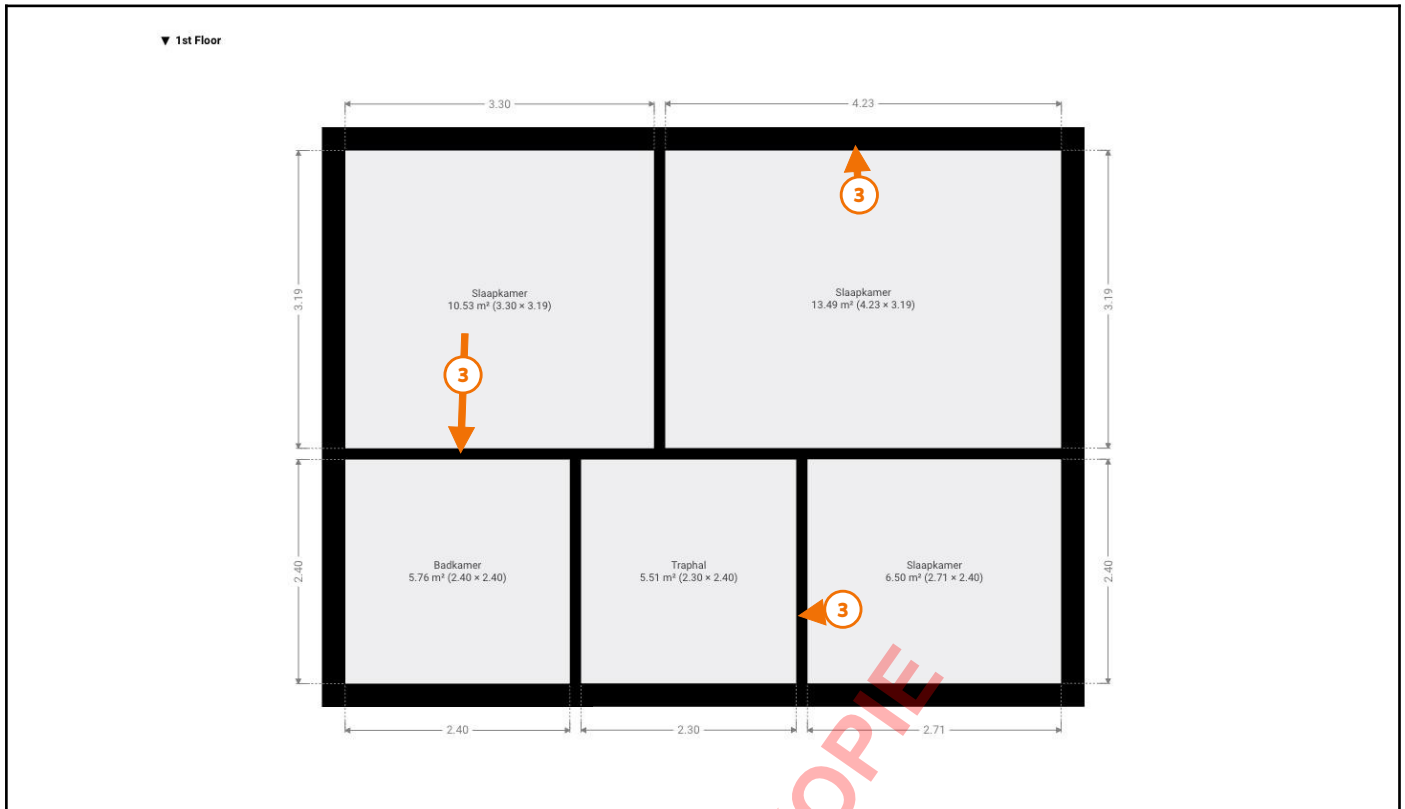
# Plan 1.7: Grondplan +1

Beschrijving	Type	Actie
3. Bakeliet Elementen	Asbestmateriaal	<a href="#">Verwijderen</a>

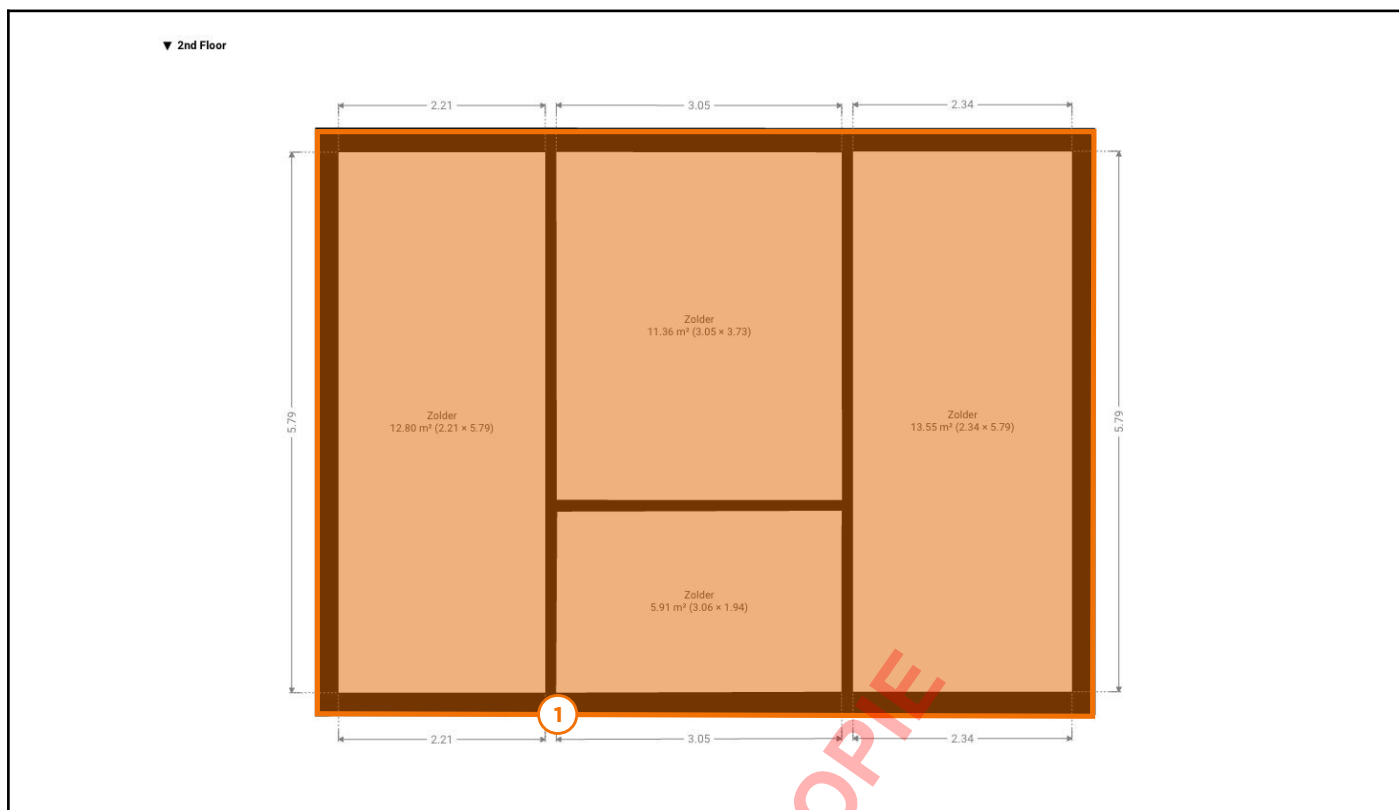
## Plan 1.8: Grondplan +2

Beschrijving	Type	Actie
1. leien dak	Asbestmateriaal	<a href="#">Verwijderen</a>

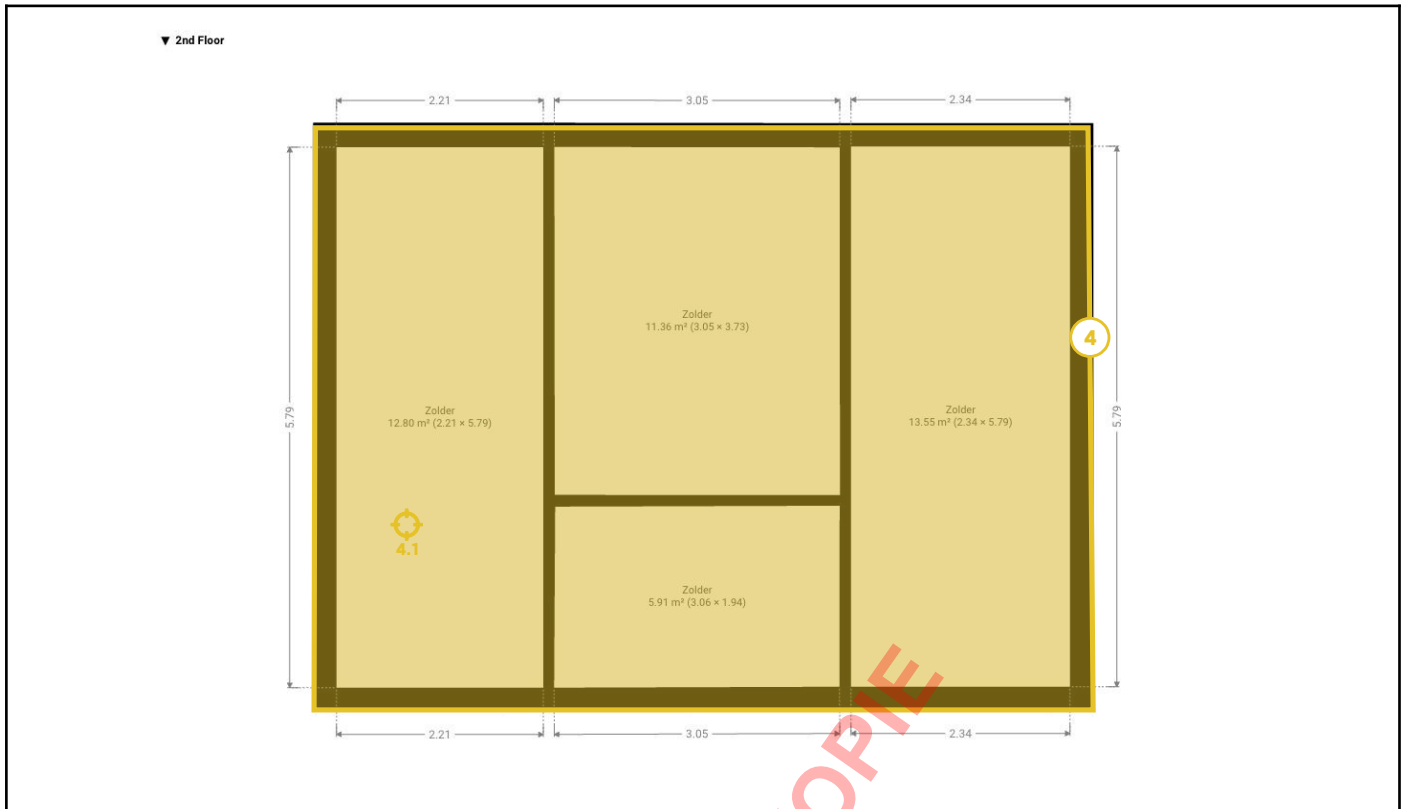
## Plan 1.9: Grondplan +2

Beschrijving	Type	Actie
4. Onderdakplaat - Zolder	Asbestmateriaal	Zorgvuldig beheren
4.1 Code: 86711 - 4	Puntmonster	-

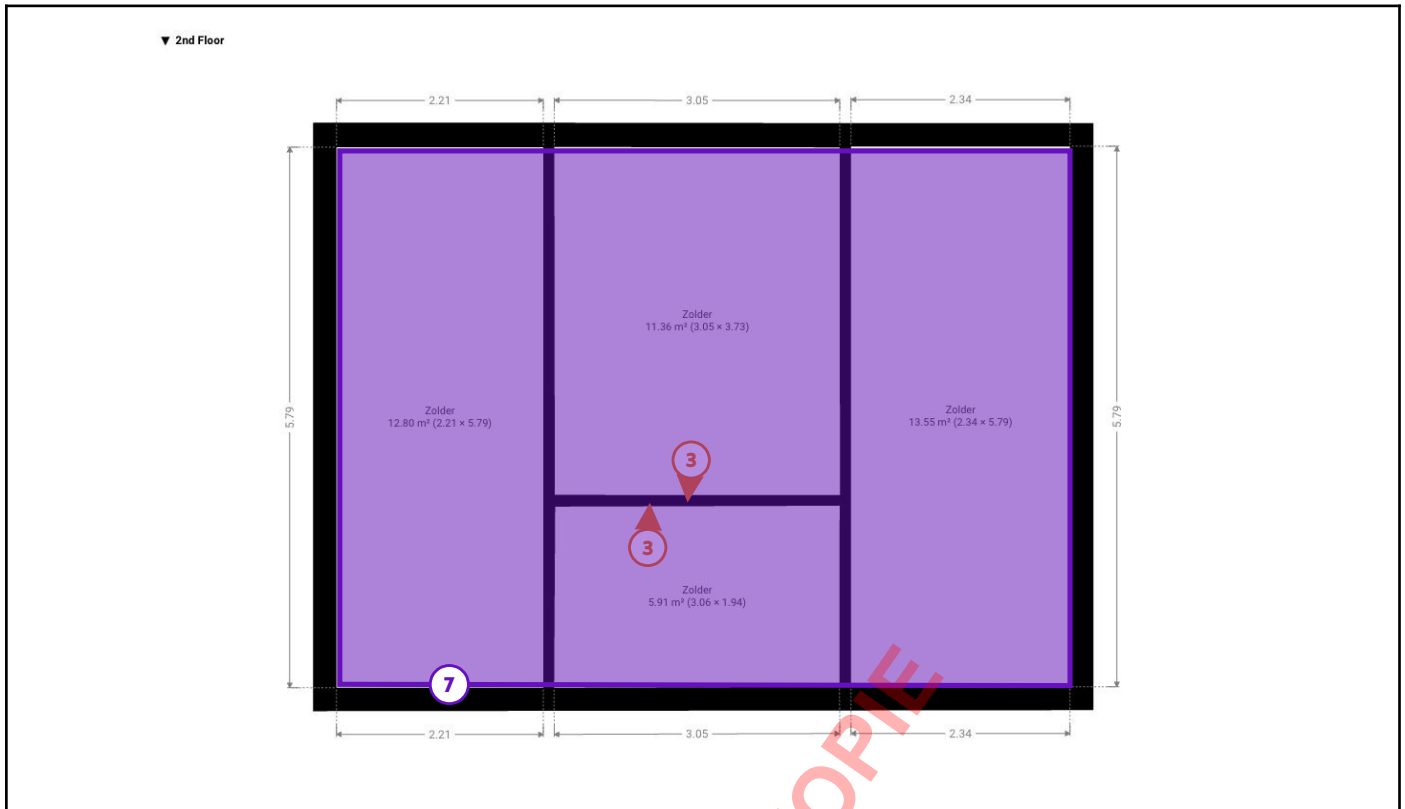
# Plan 1.10: Grondplan +2

Beschrijving	Type	Actie
3. Bakeliet Elementen	Asbestmateriaal	<a href="#">Verwijderen</a>
7. Vinylvloer - Zolder	Advies	-

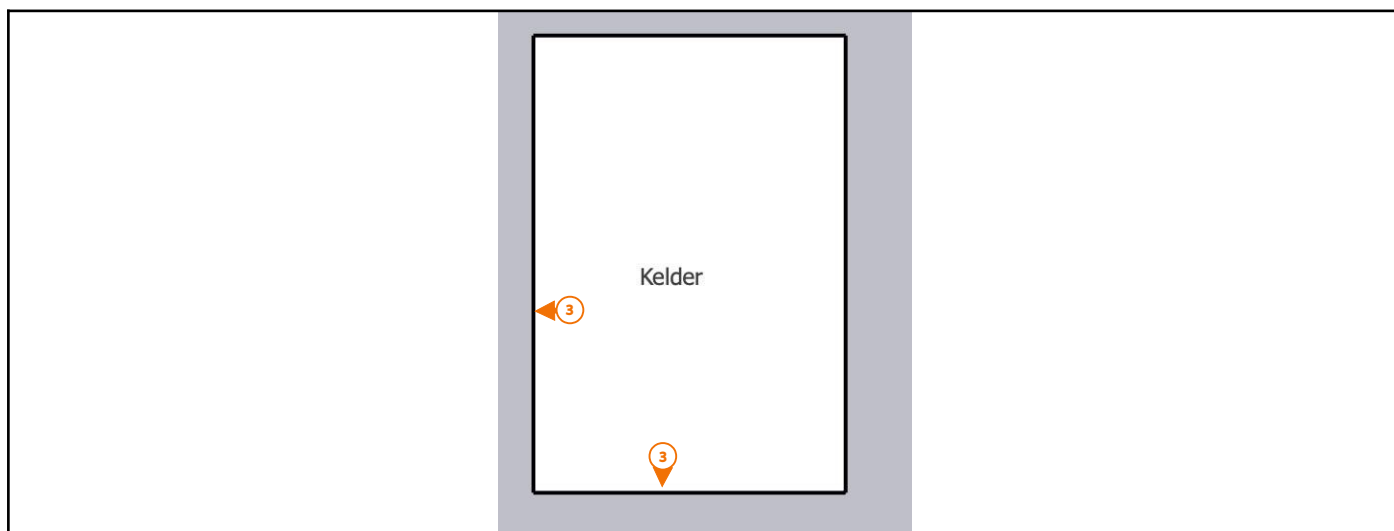
## Plan 1.11: Grondplan - Kelder

Beschrijving	Type	Actie
3. Bakeliet Elementen	Asbestmateriaal	<a href="#">Verwijderen</a>

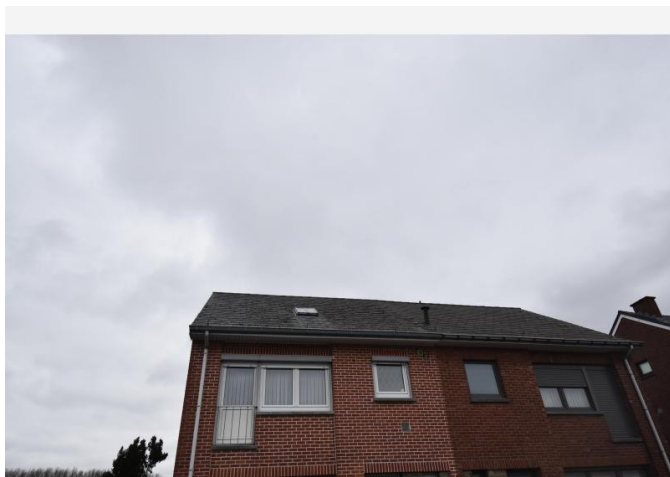
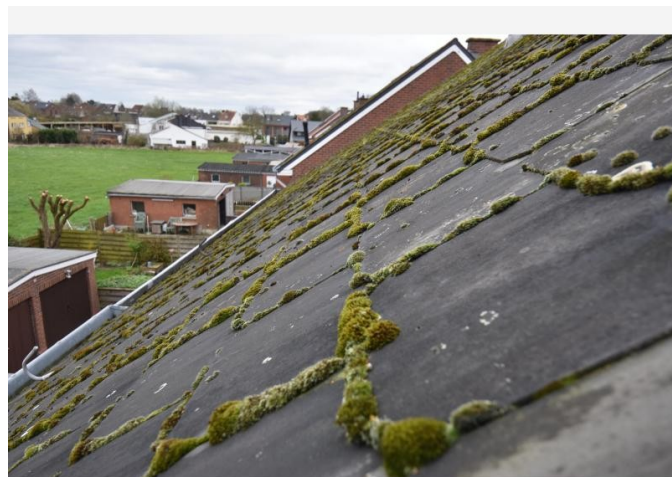
Het asbestmateriaal valt onder de mijlpaal van 2034.

Eindbeoordeling materiaalrisico	Verhoogd materiaalrisico en/of verhoogde kans op vezelvrijgave
---------------------------------	--

Gebondenheid	Categorie 1: hechtgebonden in oorsprong
Asbestsoort (vezeltype)	Crocidoliet aanwezig
Asbestconcentratie	Laag (< 50%)
Afschermingsgraad van het gehele materiaal	Geheel of deels vrij aan de buitenlucht
Toestand van het materiaal	Matig beschadigd, matig verweerd

Beschrijving	leien dak
Omgeving	Buiten
Primaire drager	Schuin dak
Asbestmateriaal	Dak- en gevelbekleding - Lei, shingle
Bindmiddel van asbestmateriaal	Cement
Gebondenheid op basis van bindmiddel	Hecht
Hoeveelheid (oppervlakte - aantal)	<ul style="list-style-type: none"><li>• 57,00 m<sup>2</sup> - 1 stuk</li></ul>
Totale oppervlakte	57,00 m <sup>2</sup>
Eenvoudig bereikbaar	Ja
Bevestigingswijze	<ul style="list-style-type: none"><li>• Genageld, geniet</li></ul>
Identificatiemethode	Vaststelling zonder monsternamen
Destructieve handeling voor identificatie	Nee

- Verwijder dit asbestmateriaal zo snel mogelijk. Volg de toestand goed op.
- Hemelwater dat afspoelt van asbestcement daken of gevels kan asbestdeeltjes bevatten. Gebruik het enkel voor gesloten circuits (bv. spoelen toiletten). Reinig na het vervangen van het dak of de gevel de dakgoten en regenwaterput of -ton om asbesthoudend sediment of slib te verwijderen

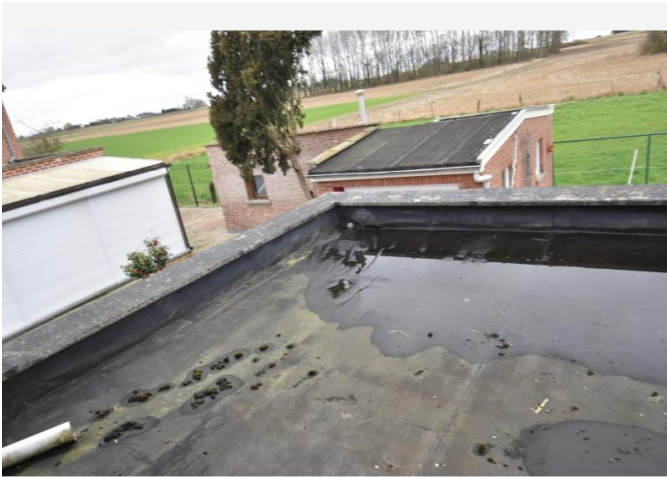
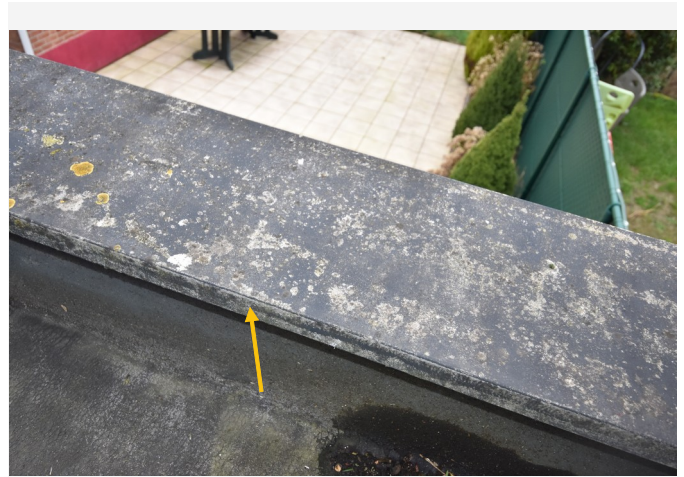
Het asbestmateriaal valt onder de mijlpaal van 2040.

Eindbeoordeling materiaalrisico	Verhoogd materiaalrisico en/of verhoogde kans op vezelvrijgave
---------------------------------	--

Gebondenheid	Categorie 1: hechtgebonden in oorsprong
Asbestsoort (vezeltype)	Alleen chrysotiel
Asbestconcentratie	Laag (< 50%)
Afschermingsgraad van het gehele materiaal	Geheel of deels vrij aan de buitenlucht
Toestand van het materiaal	Matig beschadigd, matig verweerd

#	Type	Referentie	Resultaat
2.1	Puntmonster	86711 - 5	Chrysotiel

Beschrijving	Deksteen - plat dak
Omgeving	Buiten
Primaire drager	Plat dak
Asbestmateriaal	Deksteen, muurkap - Hol
Bindmiddel van asbestmateriaal	Cement
Gebondenheid op basis van bindmiddel	Hecht
Hoeveelheid (oppervlakte - dikte - aantal)	• 3,00 m <sup>2</sup> - 1,00 cm - 1 stuk
Totaal volume	0,03 m <sup>3</sup>
Eenvoudig bereikbaar	Ja
Bevestigingswijze	• Verlijmd, ingegoten, versmeerd
Identificatiemethode	Vaststelling met monstername
Destructieve handeling voor identificatie	Nee

- Verwijder dit asbestmateriaal zo snel mogelijk. Volg de toestand goed op.

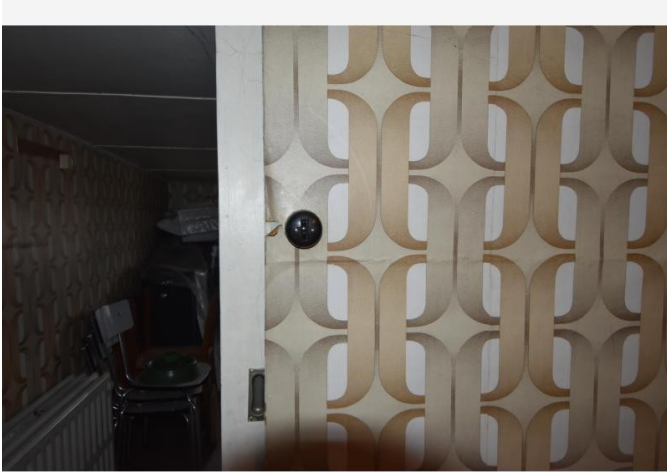
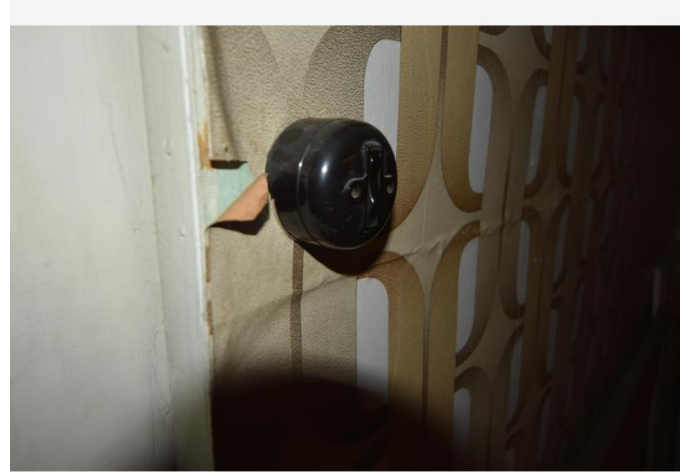
Het asbestmateriaal valt onder de mijlpaal van 2040.

Eindbeoordeling materiaalrisico	Verhoogd materiaalrisico en/of verhoogde kans op vezelvrijgave
---------------------------------	--

Gebondenheid	Categorie 1: hechtgebonden in oorsprong
Asbestsoort (vezeltype)	Crocidoliet aanwezig
Asbestconcentratie	Laag (< 50%)
Afschermingsgraad van het gehele materiaal	Geheel of deels (ook) vrij aan de binnenlucht
Toestand van het materiaal	Licht beschadigd, licht verweerd. Intact materiaal type Pical – asbestboard of categorie III 'gebondenheid'

Beschrijving	Bakeliet Elementen
--------------	--------------------

<b>Omgeving</b>	Binnen
<b>Primaire drager</b>	Communicatie en elektrische infrastructuur en uitrusting
<b>Asbestmateriaal</b>	Plaat, paneel, tablet - Type Bakeliet
<b>Bindmiddel van asbestmateriaal</b>	Kunststof of -hars
<b>Gebondenheid op basis van bindmiddel</b>	Hecht
<b>Hoeveelheid (oppervlakte - dikte - aantal)</b>	• 0,50 m <sup>2</sup> - 0,50 cm - 1 stuk
<b>Totaal volume</b>	0,003 m <sup>3</sup>
<b>Eenvoudig bereikbaar</b>	Ja
<b>Bevestigingswijze</b>	• Geschroefd
<b>Identificatiemethode</b>	Vaststelling zonder monsternamen
<b>Destructieve handeling voor identificatie</b>	Nee
<b>Opmerking</b>	Doorheen de woning bevinden zich verschillende elementen in bakeliet ( Tellers, schakelaars,...)  (Hoeveelheden geschat naar goed vermoeden)

- Verwijder dit asbestmateriaal zo snel mogelijk. Volg de toestand goed op.

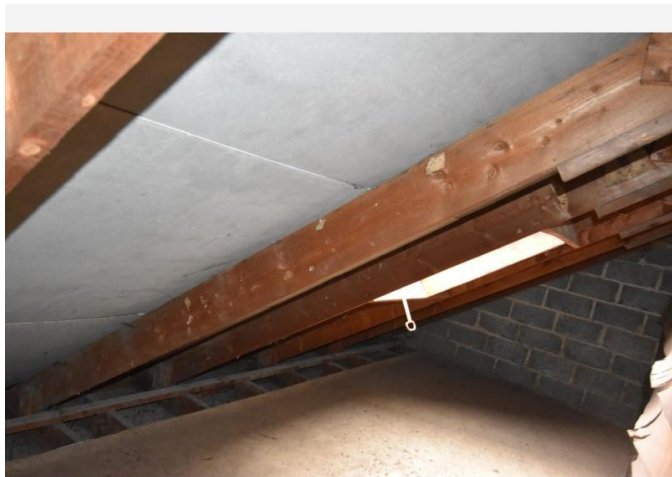
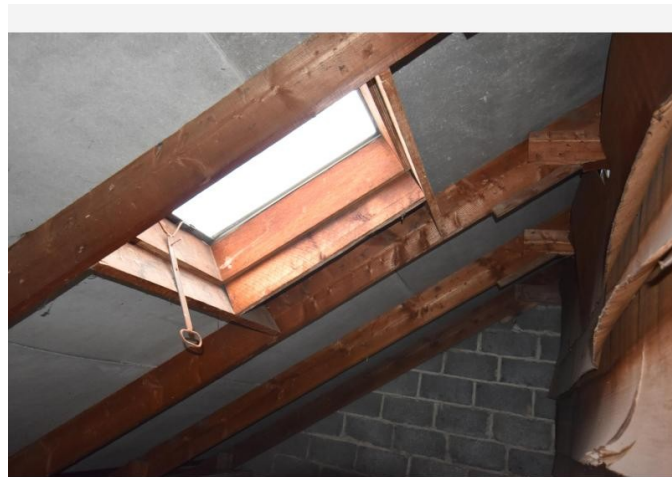
Het asbestmateriaal valt onder de mijlpaal van 2040.

Eindbeoordeling materiaalrisico	Laag materiaalrisico en/of verlaagde kans op vezelvrijgave
---------------------------------	--

Gebondenheid	Categorie 1: hechtgebonden in oorsprong
Asbestsoort (vezeltype)	Alleen chrysotiel
Asbestconcentratie	Laag (< 50%)
Afschermingsgraad van het gehele materiaal	Geheel of deels (ook) vrij aan de binnenlucht
Toestand van het materiaal	Licht beschadigd, licht verweerd. Intact materiaal type Pical – asbestboard of categorie III 'gebondenheid'

#	Type	Referentie	Resultaat
4.1	Puntmonster	86711 - 4	Chrysotiel

Beschrijving	Onderdakplaat - Zolder
Omgeving	Binnen
Primaire drager	Schuin dak
Asbestmateriaal	Plaat, paneel, tablet - Type Menuiserite
Bindmiddel van asbestmateriaal	Cement
Gebondenheid op basis van bindmiddel	Hecht
Hoeveelheid (oppervlakte - dikte - aantal)	<ul style="list-style-type: none"><li>• 57,00 m<sup>2</sup> - 0,40 cm - 1 stuk</li></ul>
Totaal volume	0,228 m <sup>3</sup>
Eenvoudig bereikbaar	Nee <ul style="list-style-type: none"><li>• Het asbestmateriaal is bedekt (uitgezonderd laag verf, coating, behang, kunststof, textiel) en het wegnemen van het bedekkende materiaal kan niet zonder het bedekkende materiaal te beschadigen.</li></ul>
Bevestigingswijze	<ul style="list-style-type: none"><li>• Genageld, geniet</li></ul>
Identificatiemethode	Vaststelling met monstername
Destructieve handeling voor identificatie	Nee

- Zorg voor een veilig beheer en verwijder dit asbestmateriaal wanneer het bij werken eenvoudig bereikbaar wordt. Controleer de toestand jaarlijks op wijzigingen.

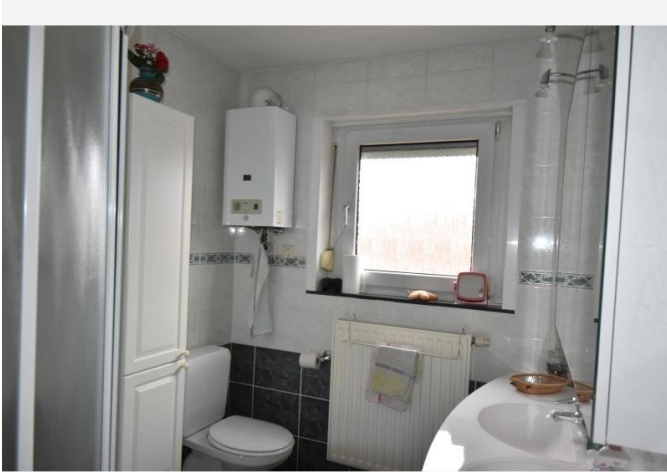
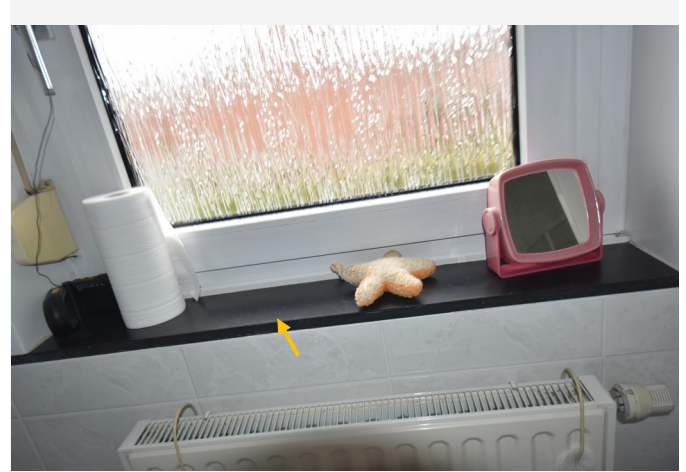
Het asbestmateriaal valt onder de mijlpaal van 2040.

Eindbeoordeling materiaalrisico	Laag materiaalrisico en/of verlaagde kans op vezelvrijgave
---------------------------------	--

Gebondenheid	Categorie 1: hechtgebonden in oorsprong
Asbestsoort (vezeltype)	Alleen chrysotiel
Asbestconcentratie	Laag (< 50%)
Afschermingsgraad van het gehele materiaal	Geheel of deels (ook) vrij aan binnenluchtstromen
Toestand van het materiaal	Onbeschadigd, niet verweerd

Beschrijving	Massal - vensterbanken & dorpels
Omgeving	Binnen

Primaire drager	Wandopening verticaal (raam, deur, ...)
Asbestmateriaal	Plaat, paneel, tablet - Type Massal
Bindmiddel van asbestmateriaal	Cement
Gebondenheid op basis van bindmiddel	Hecht
Hoeveelheid (oppervlakte - dikte - aantal)	• 2,00 m <sup>2</sup> - 2,00 cm - 1 stuk
Totaal volume	0,04 m <sup>3</sup>
Eenvoudig bereikbaar	Ja
Bevestigingswijze	• Verlijmd, ingegoten, versmeerd
Identificatiemethode	Vaststelling zonder monstername
Destructieve handeling voor identificatie	Nee

- Zorg voor een veilig beheer. Vermijd het beschadigen van het asbestmateriaal. Controleer de toestand jaarlijks op wijzigingen.

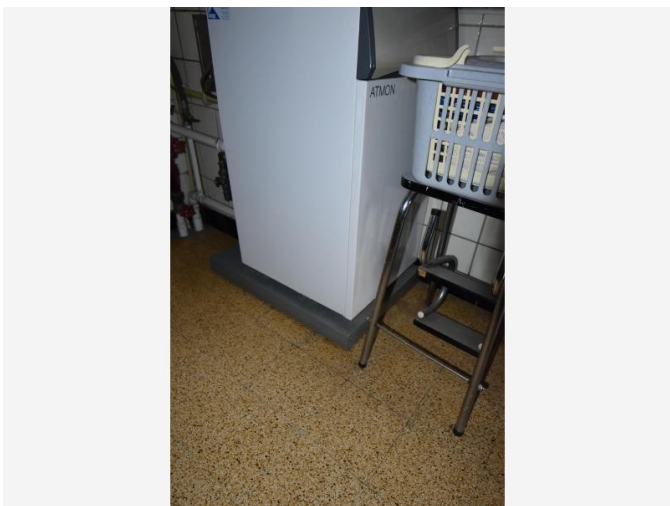
Vrije foto

De verwarmingsketel is van VOOR 2001.

Asbestverdachte materialen (bv. pakkingen, asbestkoord, verbindingen voor buizen of kanalen, brandwerende materialen, ...) kunnen voorkomen in het toestel. Dit is niet te bepalen zonder destructief onderzoek. Gelieve dit te laten controleren door een erkend technicus bij het eerstvolgende onderhoud.

Er werd geen asbesthoudende beplating onder of rondom de verwarmingsketel waargenomen.

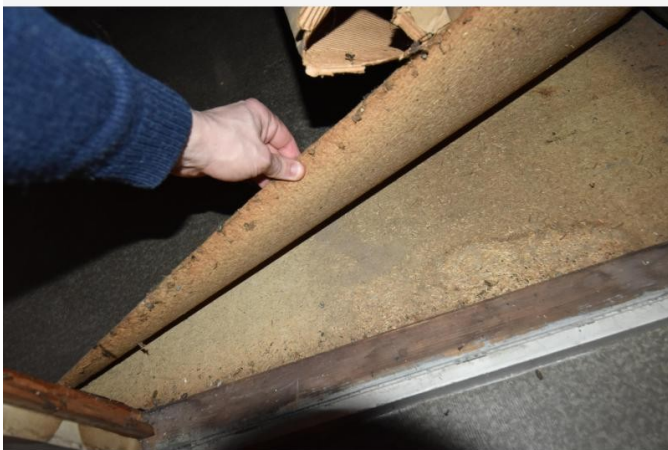
Vrije foto

Het vloerzeil/tapijt zelf is niet-asbestverdacht (Jute onderlaag / flexibel met plastic onderlaag vloerzeil). Geen destructief onderzoek gepleegd naar eventuele verdachte onderliggende (lijm)lagen, daar tapijtvloeren/vloerzeilen intact waren op het bezoek (Zoals in zolder) (Conform opdracht). Als u oudere lijm of verdachte onderliggende lagen tegenkomt, laat dan eerst een staal uitvoeren alvorens eventuele werken verder te zetten.

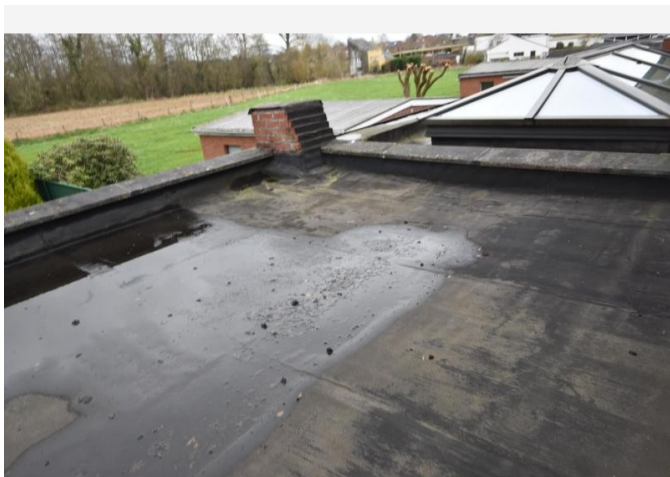
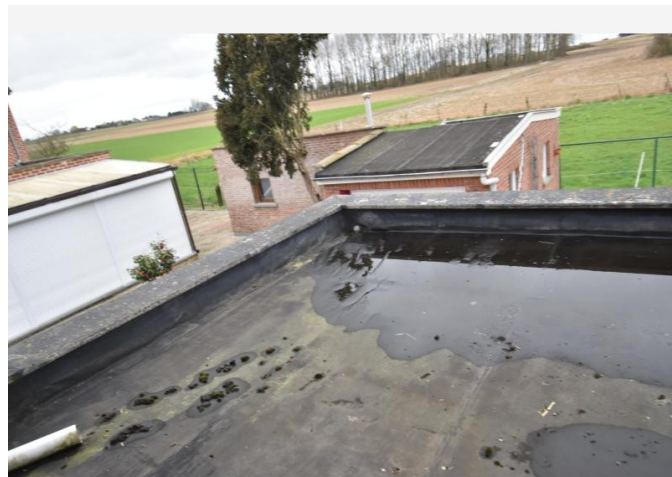
Geen asbest

#	Type	Referentie	Resultaat
8.1	Puntmonster	86711 - 3	Geen asbest

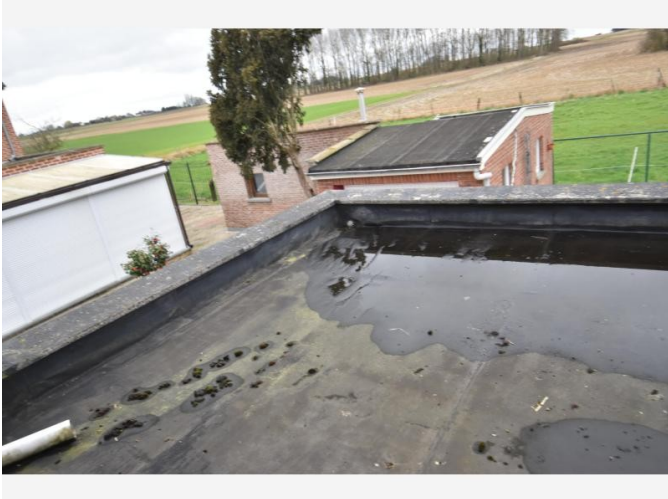
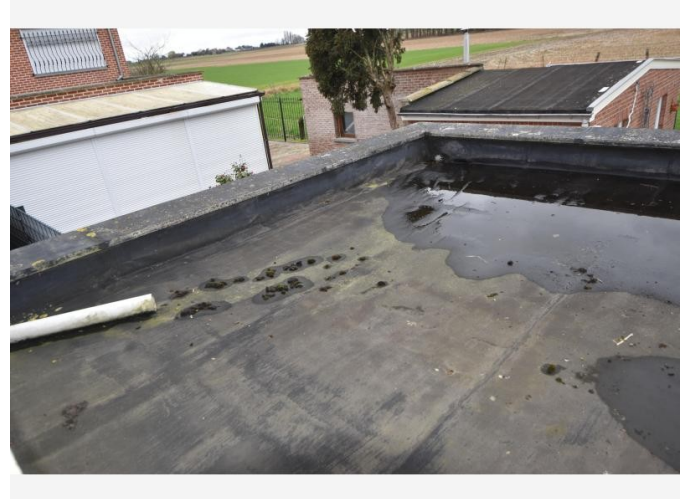
## Fiche 9: Lijmlaag Plat dak + Dak garage

Geen asbest
