# Asbestinventarisatetest

Bosuil 76/7, 2100 Antwerpen

Attestnummer : 20240403-000456.000

Uitgegeven op : 03.04.2024

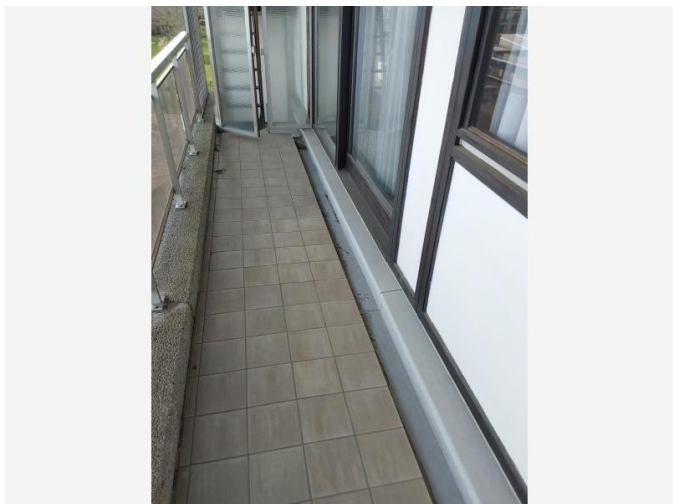
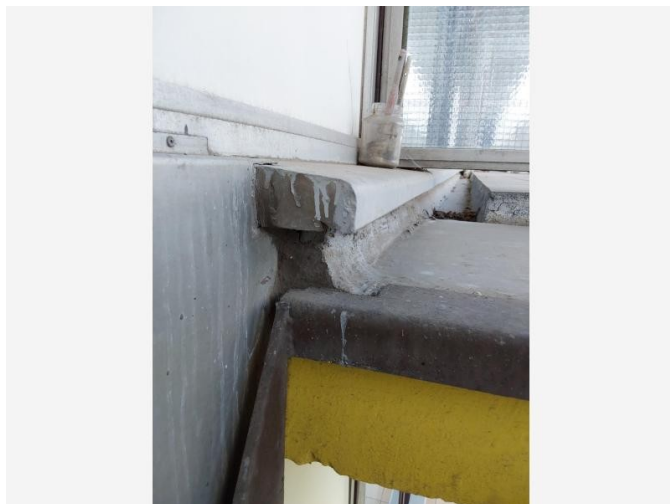
| Fiche 1: Vensterbanken aan terras vooraan..... | 10 |

Het asbestmateriaal valt onder de mijlpaal van 2040.

Zorgvuldig beheren

| Eindbeoordeling materiaalrisico | Zeer laag materiaalrisico en/of zeer lage kans op vezelvrijgave |

| Gebondenheid | Categorie 1: hechtgebonden in oorsprong |
| Asbestsoort (vezeltype) | Alleen chrysotiel |
| Asbestconcentratie | Laag (< 50%) |
| Afschermingsgraad van het gehele materiaal | Niet stootvaste afscherming |
| Toestand van het materiaal | Onbeschadigd, niet verweerd |

| Beschrijving | Vensterbanken aan terras vooraan |
| Asbestmateriaal | Plaat, paneel, tablet - Type Massal |

- Zorg voor een veilig beheer. Vermijd het beschadigen van het asbestmateriaal. Controleer de toestand jaarlijks op wijzigingen.
- Voer buitenluchtmetingen uit om actuele blootstellingsrisico's in de buitenlucht te monitoren.

- Eenvoudige handelingen: mag via doe-het-zelf of door werknemer(s) met opleidingsattest eenvoudige handelingen  
Hechtgebonden asbesttoepassing dewelke kan verwijderd worden zonder deze toepassing te beschadigen.  
Bij voorkeur wordt deze verwijdering uitgevoerd bij een totaalrenovatie of bij vernieuwing van de ramen. Zo zal er wat meer ruimte gecreëerd worden om deze asbesttoepassing veilig weg te nemen.

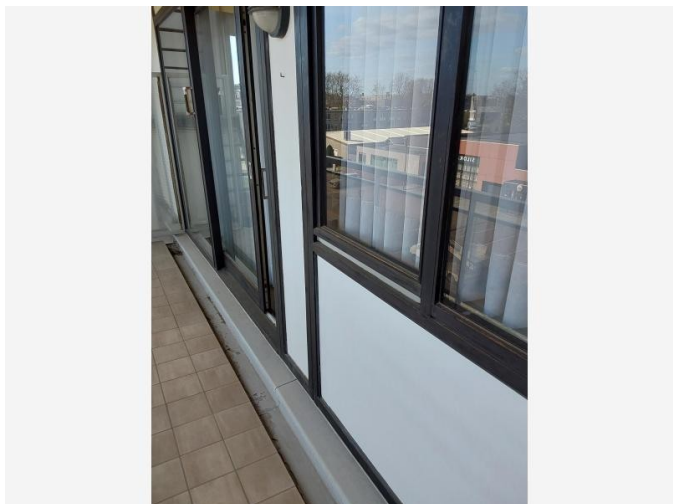
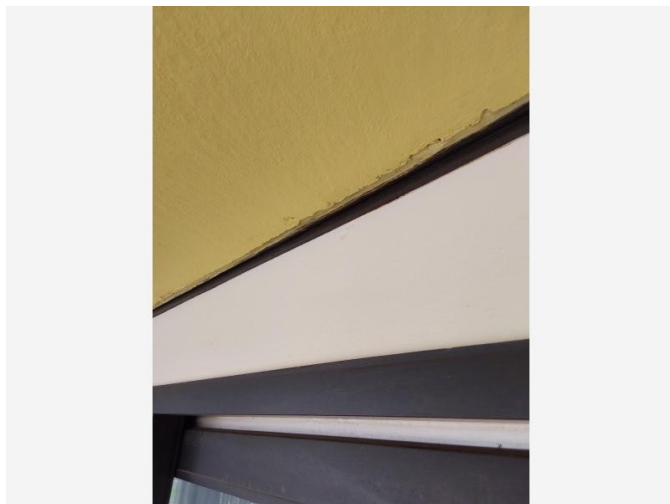
| Fiche 2: Witte sierplaten onder ramen vooraan..... | 13 |

Het asbestmateriaal valt onder de mijlpaal van 2040.

Zorgvuldig beheren

| Eindbeoordeling materiaalrisico | Laag materiaalrisico en/of verlaagde kans op vezelvrijgave |

| Gebondenheid | Categorie 1: hechtgebonden in oorsprong |
| Asbestsoort (vezeltype) | Crocidoliet aanwezig |
| Asbestconcentratie | Laag (< 50%) |
| Afschermingsgraad van het gehele materiaal | Geheel of deels vrij aan de buitenlucht |
| Toestand van het materiaal | Onbeschadigd, niet verweerd |

| Beschrijving | Witte sierplaten onder ramen vooraan |
| Asbestmateriaal | Plaat, paneel, tablet - Geëmailleerd, type Glasal |

- Zorg voor een veilig beheer. Vermijd het beschadigen van het asbestmateriaal. Controleer de toestand jaarlijks op wijzigingen.

- Eenvoudige handelingen: mag via doe-het-zelf of door werknemer(s) met opleidingsattest eenvoudige handelingen  
Hechtgebonden asbesttoepassing dewelke gemakkelijk kan worden weggenomen zonder beschadiging van het asbestmateriaal. Demonteer de profielen rondom de glasal asbestplaat en haal deze in zijn geheel weg.

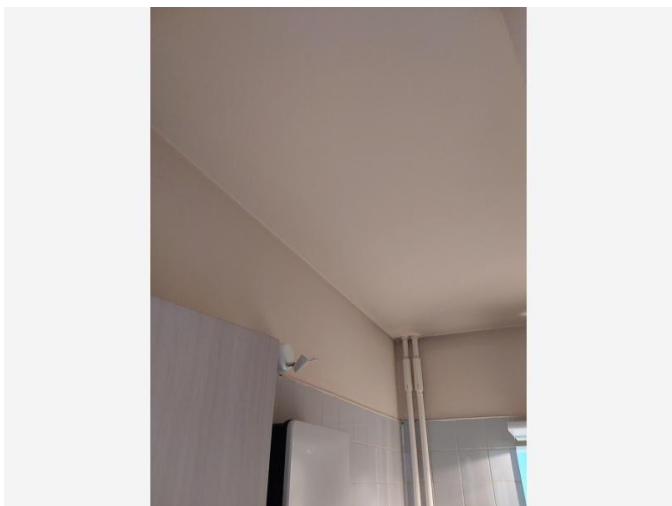
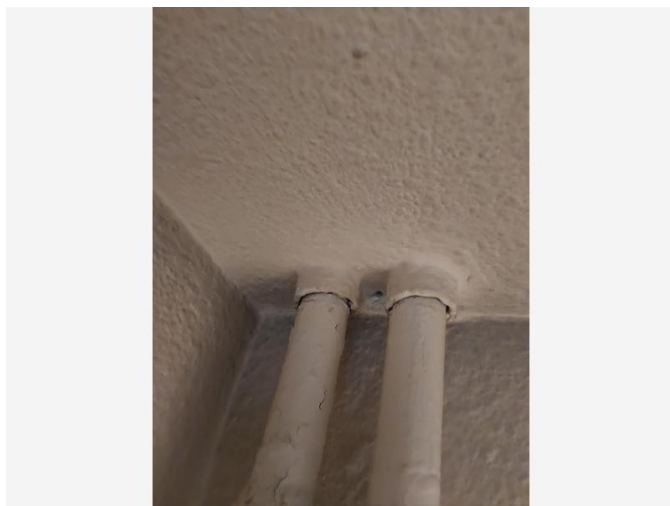
| Fiche 3: Pleisterwerk plafonds..... | 17 |

Geen asbest

| # | Type | Referentie | Resultaat |
|---|---|---|---|
| 3.1 | Mengmonster | MM02 | Geen asbest |

| Beschrijving | Pleisterwerk plafonds |

| <b>Opmerking</b> | In slaapkamer 1 werd een spanplafond geplaatst. |

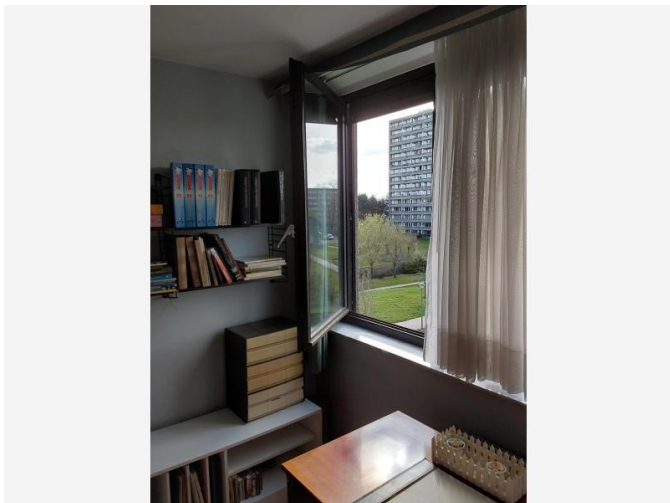
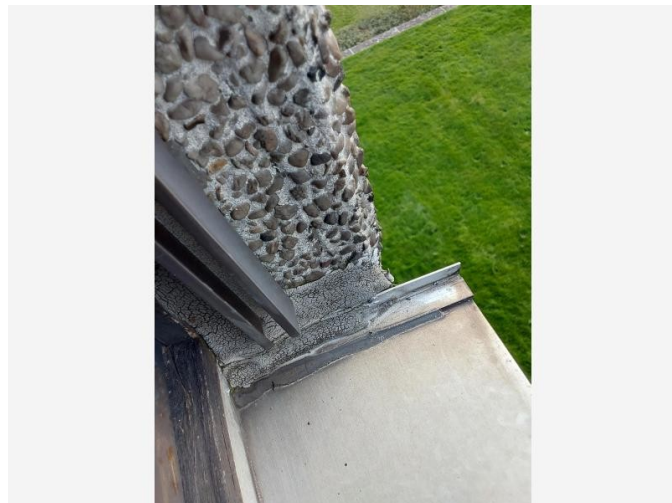
# Fiche 4: Mastiek ramen aan slaapkamers, tussen hout en steen

Geen asbest

| # | Type | Referentie | Resultaat |
|---|---|---|---|
| 4.1 | Puntmonster | MM03 | Geen asbest |

| Beschrijving | Mastiek ramen aan slaapkamers, tussen hout en steen |

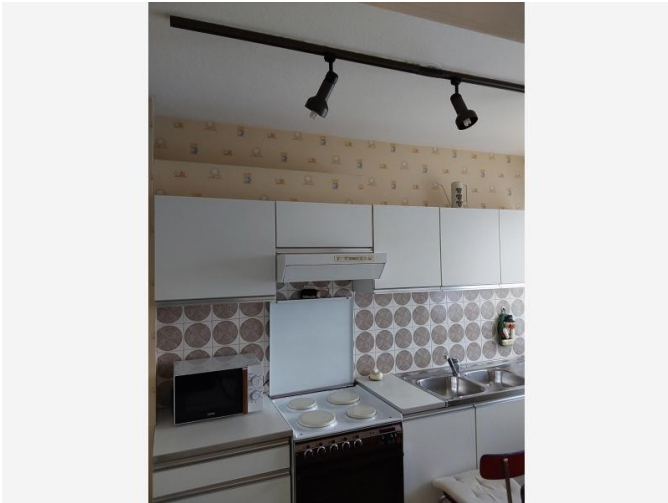
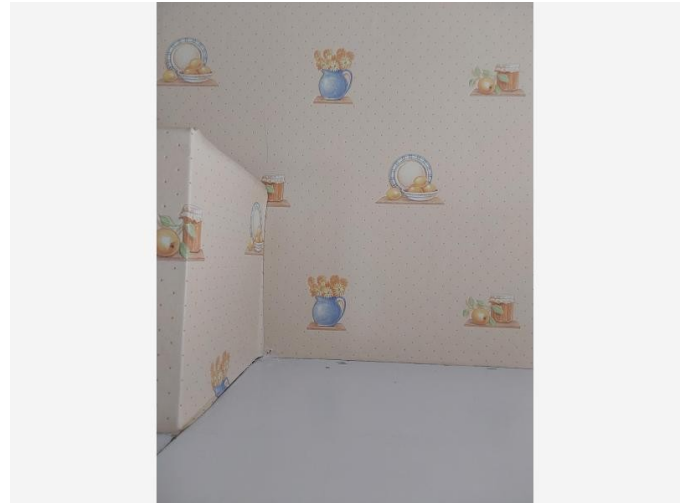
## Fiche 5: Pleisterwerk muren

Geen asbest

| # | Type | Referentie | Resultaat |
|---|---|---|---|
| 5.1 | Mengmonster | MM01 | Geen asbest |

| Beschrijving | Pleisterwerk muren |
