# Asbestinventarisatetest

Renning 9, 9950 Lievegem

Attestnummer : 20230811-000318.000

## Asbestveilig

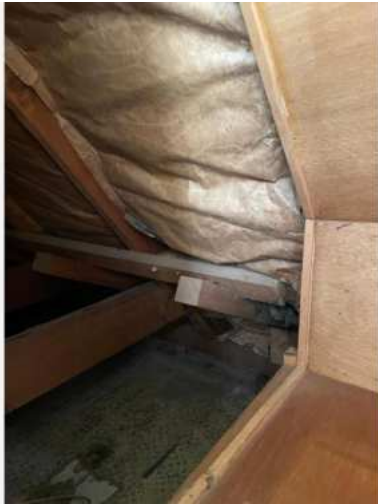
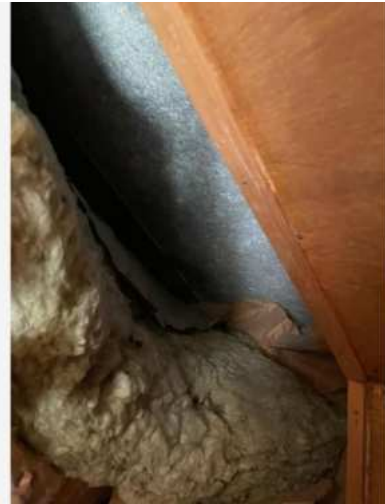
Het asbestmateriaal valt onder de mijlpaal van 2040.

Eindbeoordeling materiaalrisico	Zeer laag materiaalrisico en/of zeer lage kans op vezelvrijgave
---------------------------------	---

Gebondenheid	Categorie 1: hechtgebonden in oorsprong
Asbestsoort (vezeltype)	Alleen chrysotiel
Asbestconcentratie	Laag (< 50%)
Afschermingsgraad van het gehele materiaal	Geheel of deels (ook) vrij aan de binnenlucht
Toestand van het materiaal	Onbeschadigd, niet verweerd

#	Type	Referentie	Resultaat
1.1	Puntmonster	MM002	Chrysotiel

Beschrijving	Onderdak
Omgeving	Binnen
Primaire drager	Schuin dak
Asbestmateriaal	Plaat, paneel, tablet - Type Menuiserite
Bindmiddel van asbestmateriaal	Cement
Gebondenheid op basis van bindmiddel	Hecht
Hoeveelheid (oppervlakte - dikte - aantal)	• 143,00 m <sup>2</sup> - 2,00 cm - 1 stuk

- Zorg voor een veilig beheer. Vermijd het beschadigen van het asbestmateriaal. Controleer de toestand jaarlijks op wijzigingen.
- Zorg voor een veilig beheer en verwijder dit asbestmateriaal wanneer het bij werken eenvoudig bereikbaar wordt. Controleer de toestand jaarlijks op wijzigingen.

- Eenvoudige handelingen: enkel door erkend asbestverwijderaar  
Indien het dak vernieuwd gaat worden ligt de menuiserite "eenvoudig bereikbaar" d.w.z. dat deze verplicht verwijderd moet worden. Deze werken kunnen uitgevoerd worden door een aannemer met een opleiding van 8 uur "eenvoudige handelingen" met jaarlijkse bijscholing. Op dit moment is het niet toegelaten om zonnepanelen te plaatsen op het huidige dak.

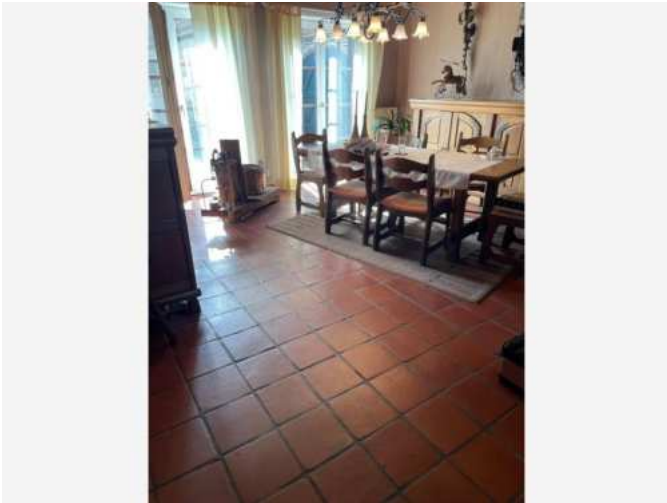
De volledige benedenverdieping is voorzien van een terracotta tegel met uitzondering van de wc, veranda en kapsalon. De terracotta tegel zijn in verschillende maten verwerkt 30x30 in de living en 15x15 in de keuken en langwerpige in het stooklokaal. De brander staat op een betonnen sokkel. De onderkant van de tegels zijn niet inspecteerbaar. Indien men deze ooit zou verwijderen en men doet een vaststelling van asbestverdachte lijm, gelieve een staal te nemen en binnen brengen naar een FOD WASO Labo

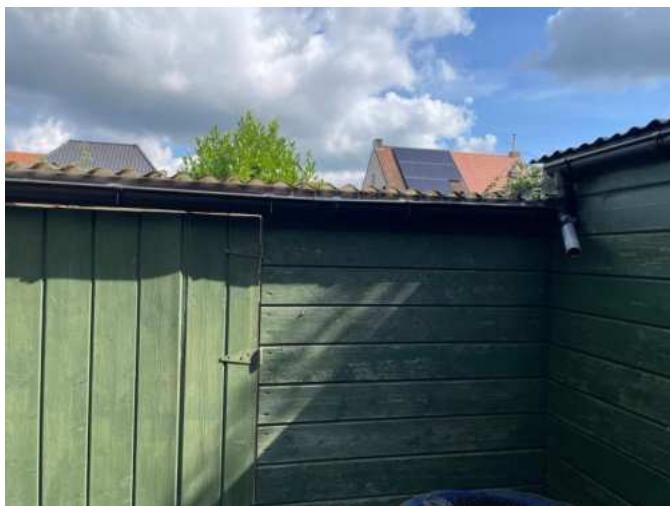
Het volledige tuinhuis bestaat uit hout en niet asbestverdachte golfplaten. Deze beide constructies zijn niet asbestverdacht.

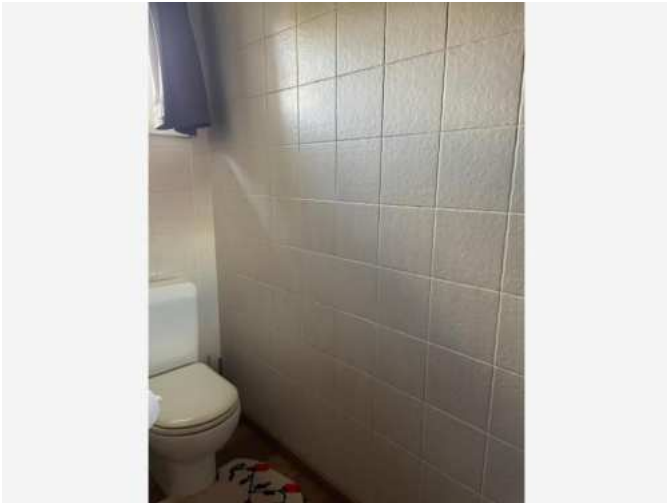
In de wc op het GLV, badkamer 1ste verdiep zijn faience tegels voorzien. In de badkamer mozaïek. Tevens is de keuken zowel aan tussen de keukenkasten als het aanrecht afwerkt met ceramische tegels 10x10 Deze zijn allen niet asbestverdacht. De onderkant is niet inspecteerbaar. Indien men deze ooit zou verwijderen en men doet een vaststelling van asbestverdachte lijm, gelieve een staal te nemen en binnen brengen naar een FOD WASO Labo. Nu is er niets asbestverdacht op te merken

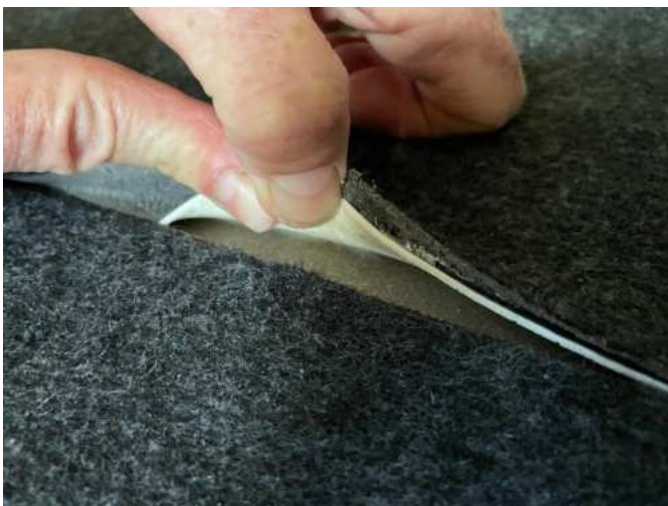
In het kapsalon ligt een balatum vloer op de beton. Deze is niet verlijmd. Hierboven ligt nu een zwart tapijt. Deze zijn allen niet asbestverdacht

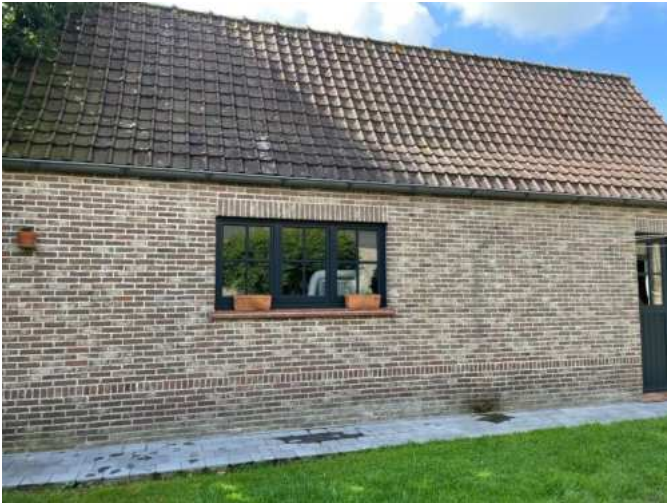
De garage is gemetst. Op het dak ligt geen roofing zoals beschreven op het plan maar dakpannen. Het onderdak is Biplax. Tevens staat hier ook de stookolietank met groene dop. Hier zijn ook geen asbestverdachte materialen te vinden. De vloer bestaat uit beton. Dus deze volledige contractie is niet asbestverdacht.

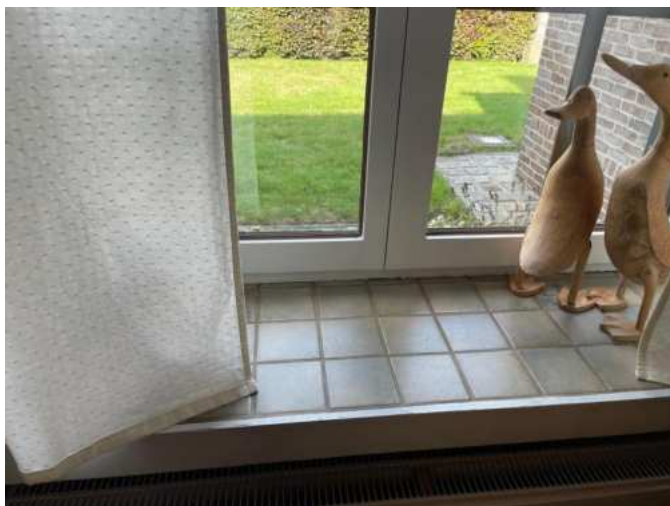
De woning is voorzien van houten ramen die afgewerkt zijn met Silicone. De tabletten bestaan uit hout met Delft mozaïek tegels 10x10. Deze zijn verlijmd. De onderkant is niet inspecteerbaar. Indien men deze ooit zou verwijderen en men doet een vaststelling van asbestverdachte lijm, gelieve een staal te nemen en binnen brengen naar een FOD WASO Labo. Nu is er niets asbestverdacht op te merken

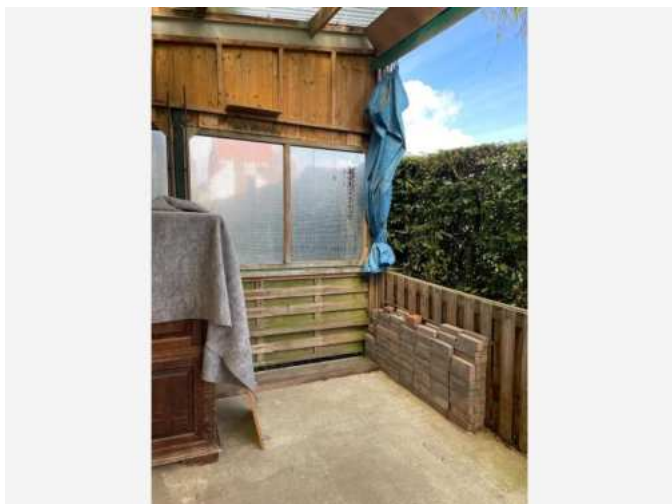
Het bijgebouw is een stalen constructie op een betonnen ondergrond. De zijanten zijn afgewerkt met plastic, PVC of hout. Deze constructie is volledig asbestveilig

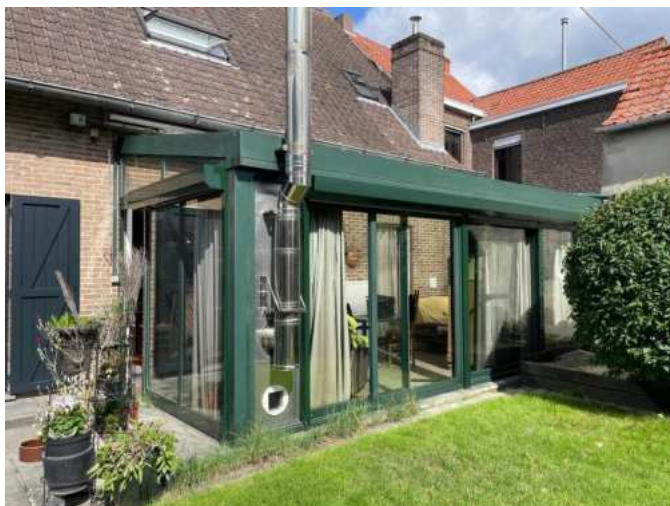
De veranda is geplaatst in 1998 door Zonneranda. Deze bestaat uit een aluminium constructie met baglazing. Deze bevat geen Asbest.

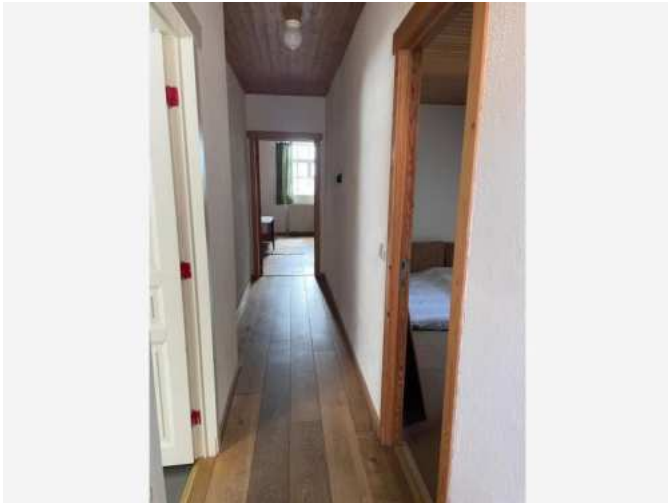
In de wc, veranda en op de 1ste verdieping op de master bedroom en nachthal ligt een houtenvloer. In het bureel ligt een mozaïek parket. Deze is niet asbestverdacht.

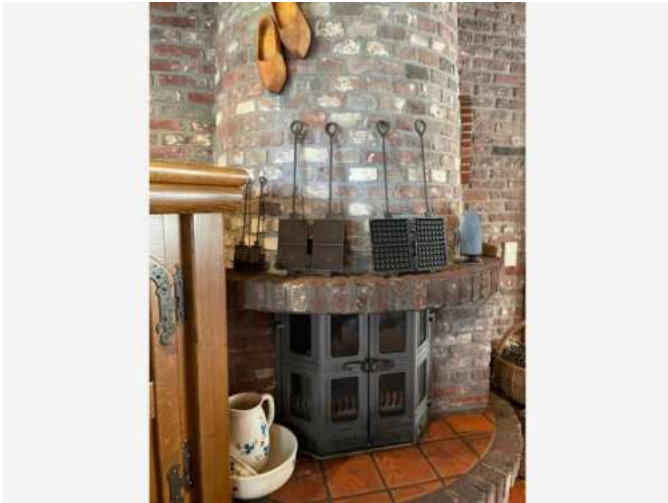
In de living is de OH volledig gemest. Het koord in de deur van de OH is van de nieuwe generatie en is niet asbestverdacht. Op de factuur van de leverancier De Puydt van 1987 (die databank OVAM – Deze is niet zichtbaar in dit verslag) maakt men de vermelding van 0.7 m<sup>2</sup> “Eternit”. Deze is nergens terug te vinden. Contact gehad met Gio van de technische dienst van De Puydt en hij heeft navraag gedaan bij de oudste medewerker. Tevens kon hij ook niet bedenken waar deze mogelijk zou kunnen zitten. Het zou ook de afsluitkelp kunnen zijn? De ventilatieroosters hebben flexibele buizen en zijn volledig asbestveilig.

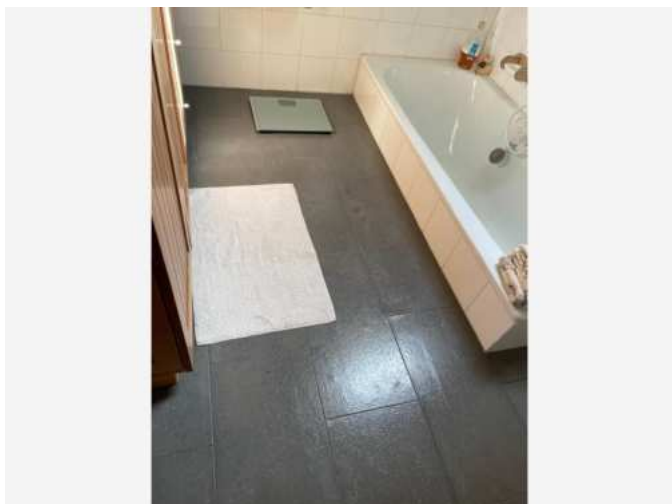
In de badkamer is een kurkvloer voorzien deze is niet asbestverdacht.

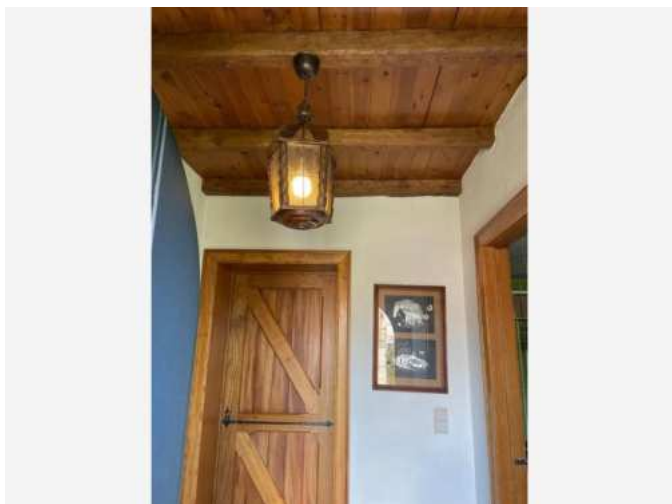
De plafonds zowel op het GLV en 1ste verdiep zijn voorzien van planken, in de living, keuken en inkomhal zijn deze voorzien van massief houten balken allen bevatten deze geen asbest. De ondergrond is niet inspecteerbaar. Er is een sterk vermoeden dat op de benedenverdieping een houten roosterstructuur op de beton aanwezig is en op het 1ste verdiep hout. Indien bij het verwijderen hier toch iets anders aanwezig zou zijn die asbestverdacht is, gelieve een staal te nemen en binnen brengen naar een FOD WASO Labo

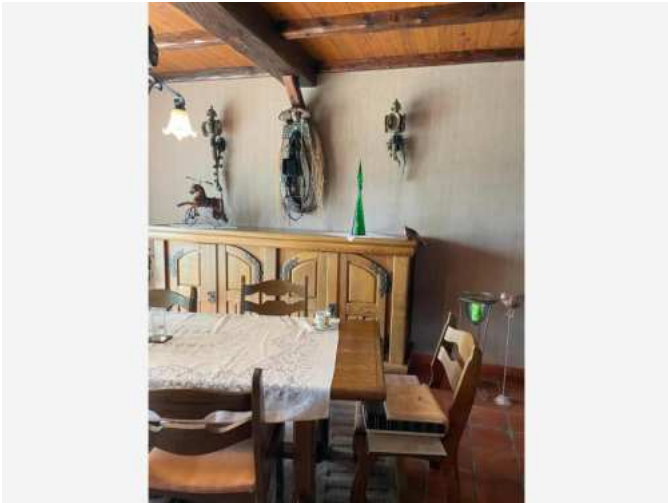
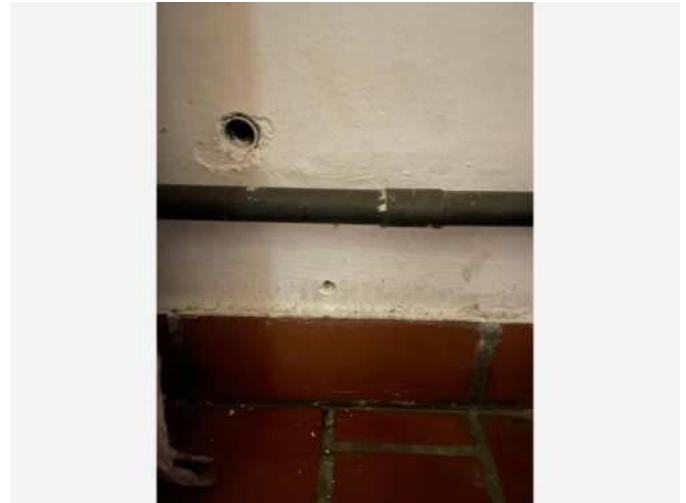
Geen asbest

#	Type	Referentie	Resultaat
15.1	Mengmonster	MM001	Geen asbest

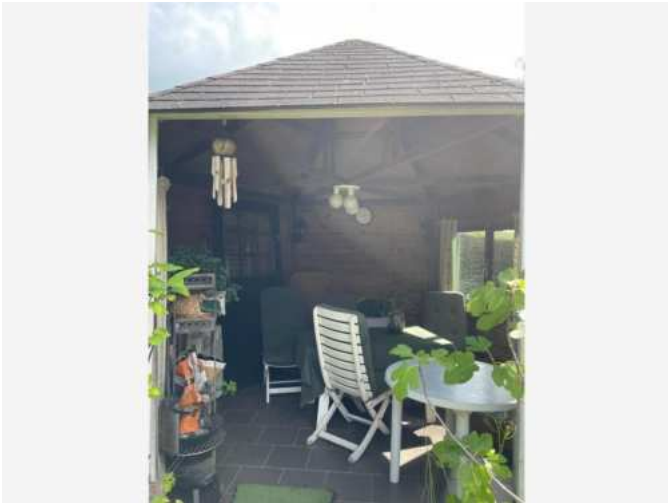
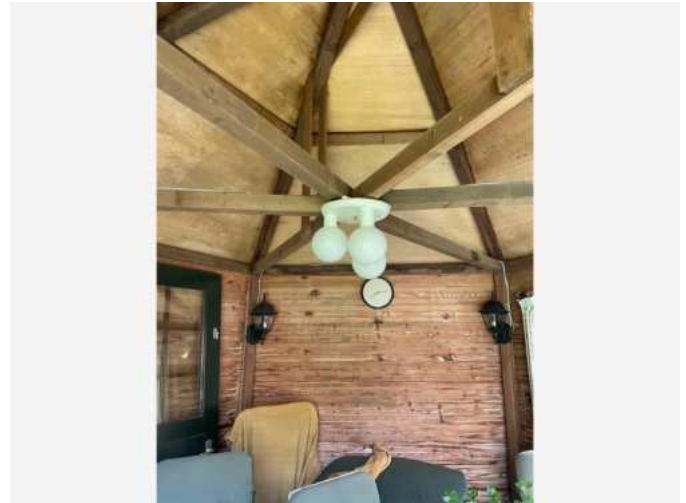
Geen asbest

#	Type	Referentie	Resultaat
16.1	Puntmonster	MM003	Geen asbest

<b>Gebondenheid op basis van bindmiddel</b>	Hecht
<b>Hoeveelheid (oppervlakte - aantal)</b>	• 11,00 m <sup>2</sup> - 1 stuk
<b>Totale oppervlakte</b>	11,00 m <sup>2</sup>
<b>Identificatiemethode</b>	Vaststelling met monstername
<b>Destructieve handeling voor identificatie</b>	Nee
<b>Opmerking</b>	Het houten Paviljoen heeft een dak in roofing. Er was een mogelijkheid om een staal te nemen van alle lagen tot de primaire drager zonder een lekkage te veroorzaken. Uit de analyse van het FOD WASO Labo komt: Geen Asbest (NAF). De vloer in het Paviljoen is een volceramische tegel, deze bevat geen asbest en gezien de structuur van de tegel zal hier ook geen asbesthoudende lijm aanwezig zijn.
